PERIZIA VISIVA-FOTOGRAFICA per RILIEVO DIFETTI

Presso CENTRO ARTILE MESTIERI - PALESTRA - BELLINZONA

AREA INTERNA

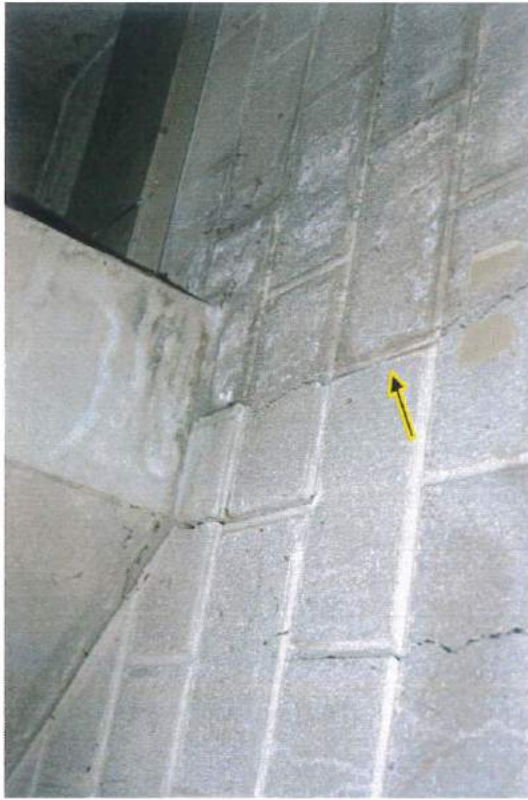
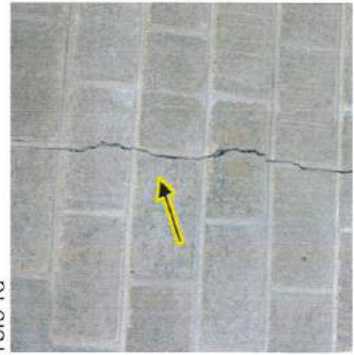
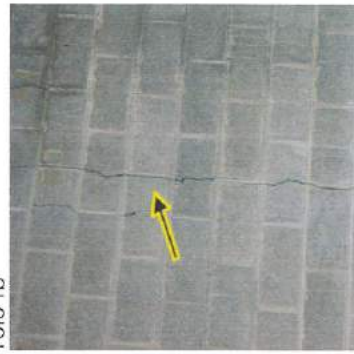
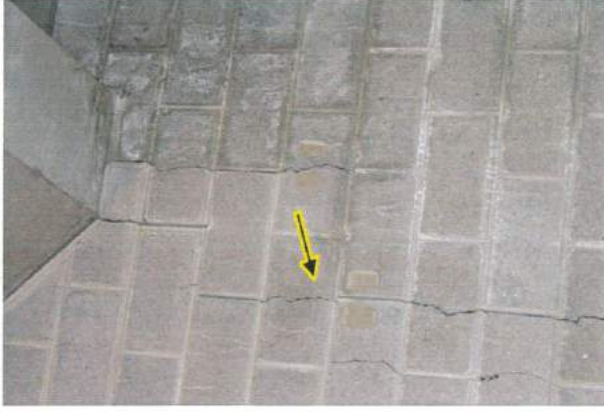
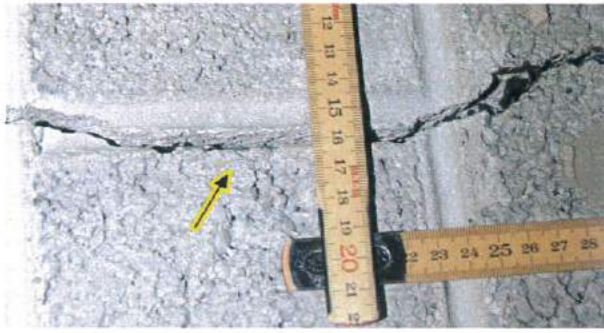
Foto 1

Foto 1: **UBICAZIONE**: interno palestra muri di tamponamento
DIFETTO: lessura ampia

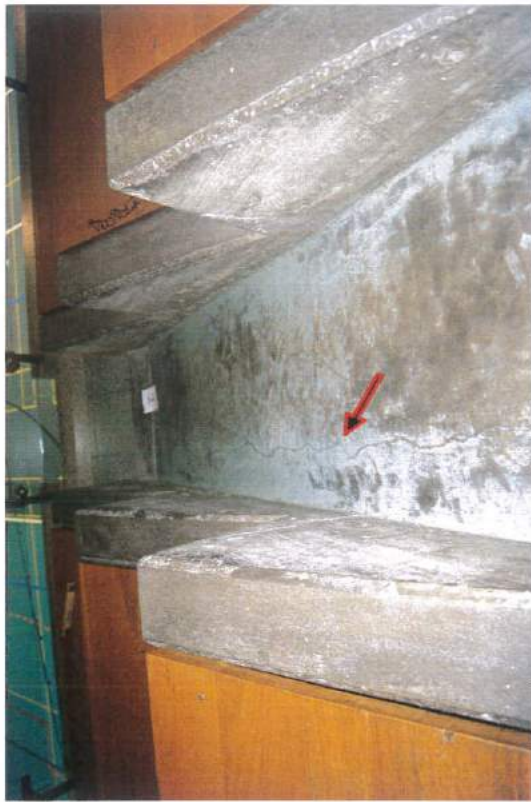
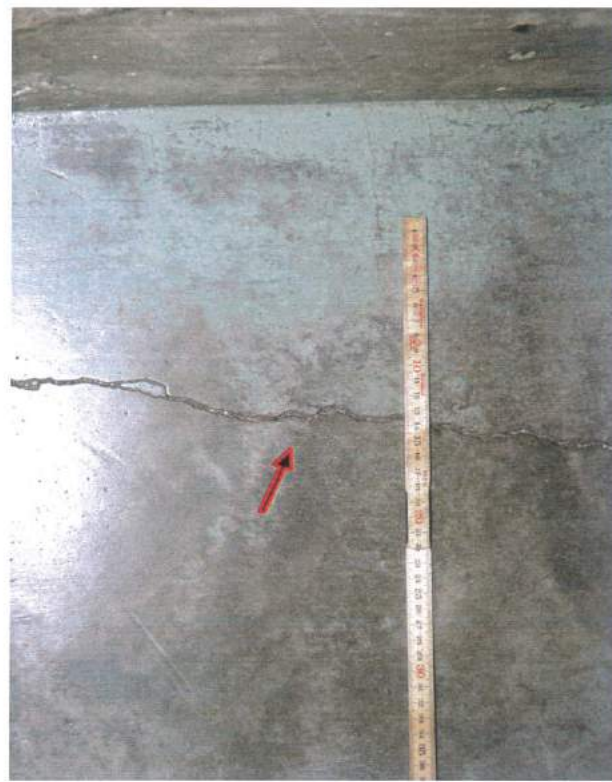
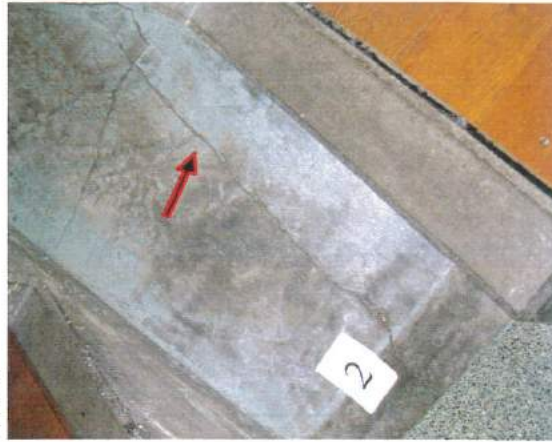
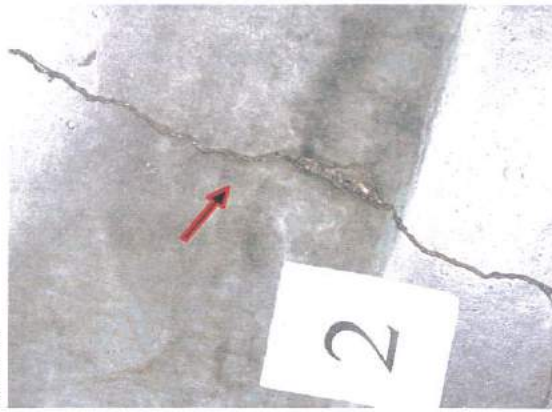
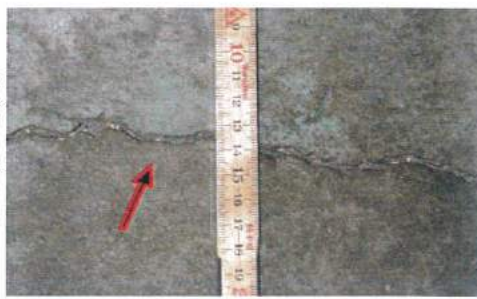
Foto 2

Foto 2: **UBICAZIONE:** scivoli su gradinate
DIFETTO: fessura

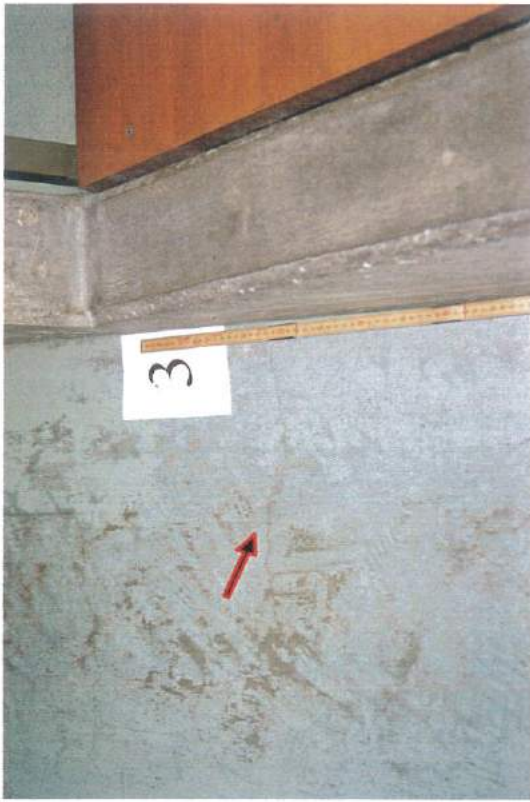
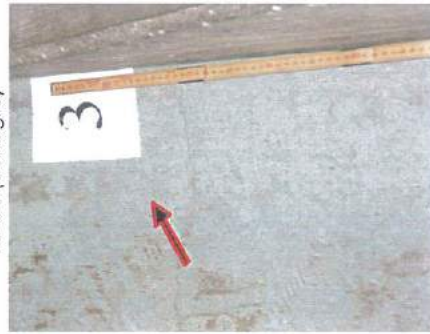
Foto 3

Foto 3: **UBICAZIONE:** scivoli su gradinate
DIFETTO: fessura

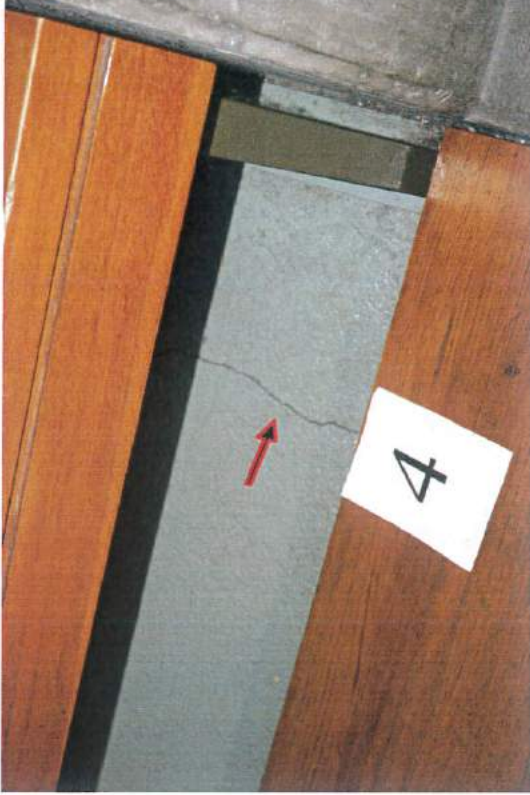
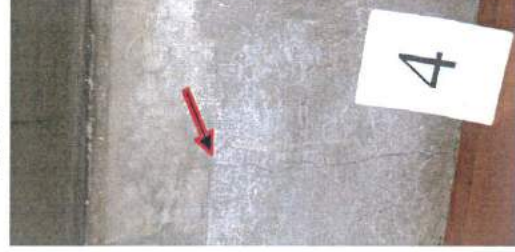
Foto 4

Foto 4: **UBICAZIONE:** gradinate (sotto panche)
DIFETTO: fessura

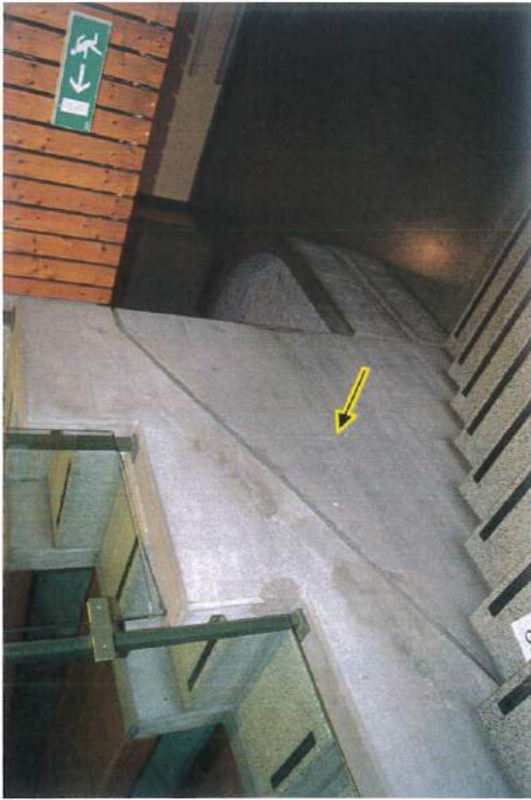
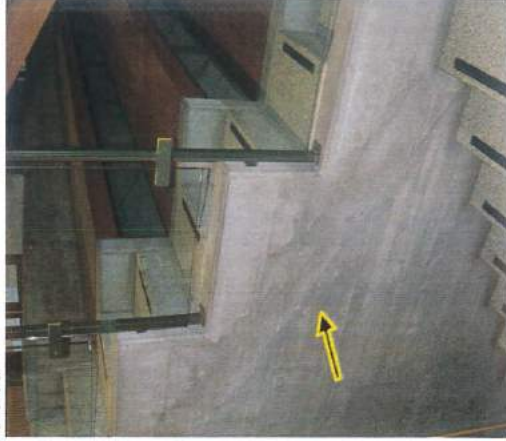
Foto 5

Foto 5: **UBICAZIONE** scala accesso gradinate
DIFETTO: fessura

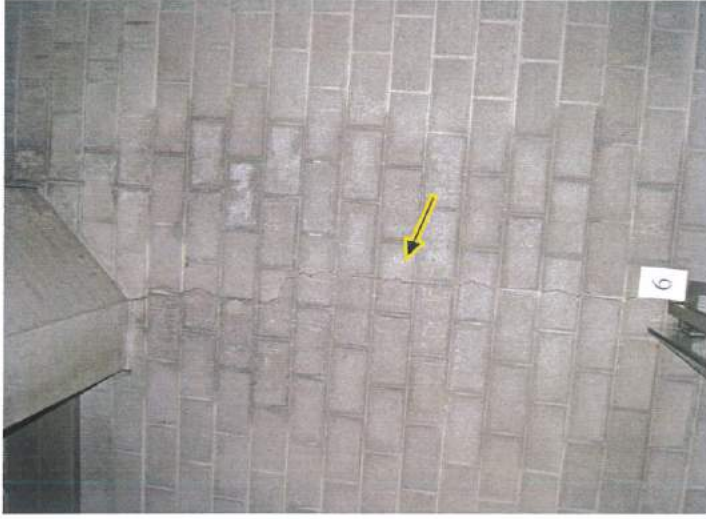
Foto 6

Foto 6: **UBICAZIONE:** interno palestra muri di tamponamento
DIFETTO: fessura ampia

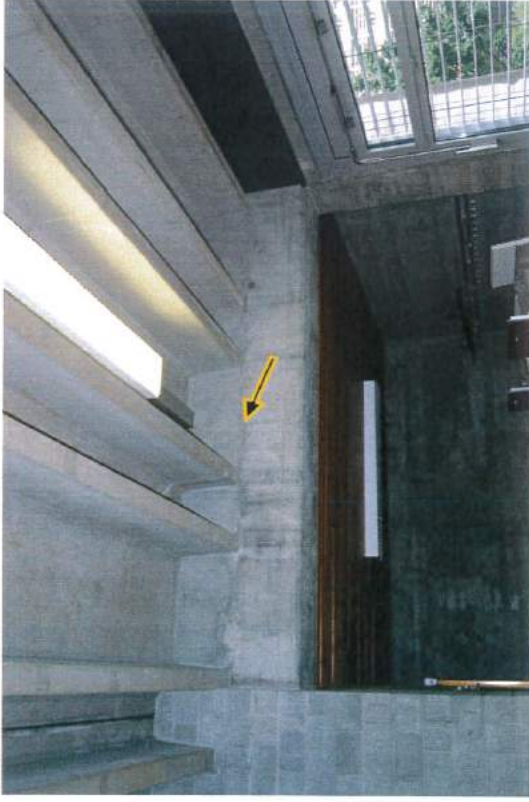
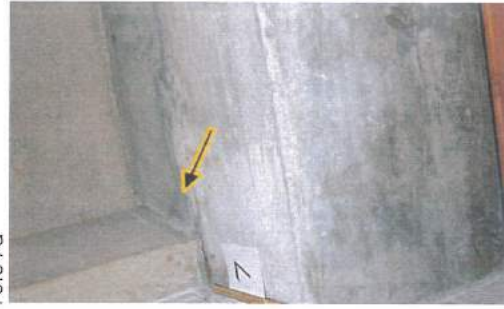
Foto 7

Foto 7: **UBICAZIONE:** soffitto sopra camminamento gradinate
DIFETTO: fessura

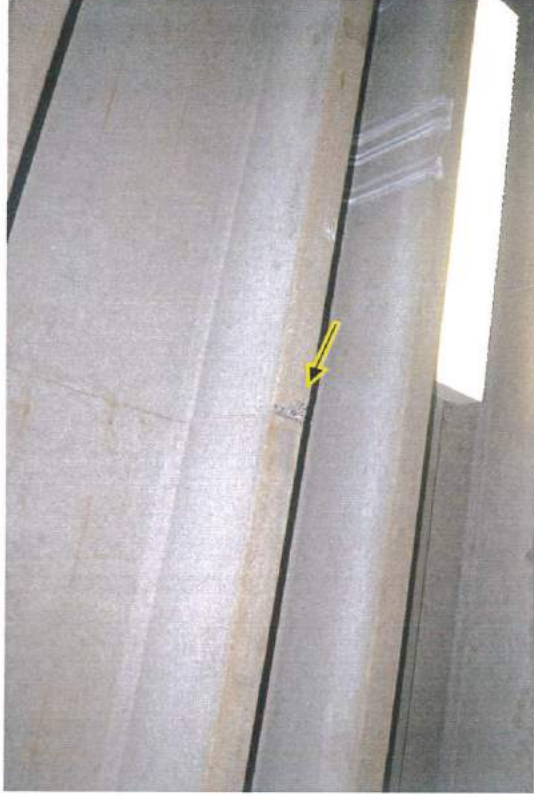
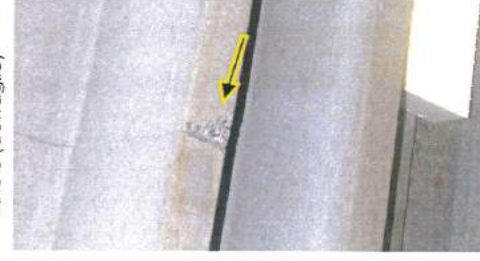
Foto 8

Foto 8: **UBICAZIONE:** soffitto gradinate
DIFETTO: distacco di materiale
Esecuzione: **α REGIA**

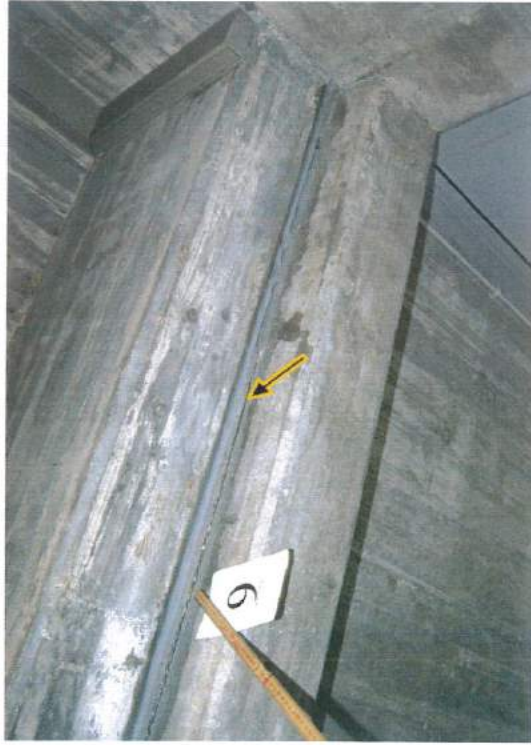
Foto 9

Foto 9: **UBICAZIONE:** zona accesso gradinate da terrazzo 1°P
DIFETTO: giunto di dilatazione

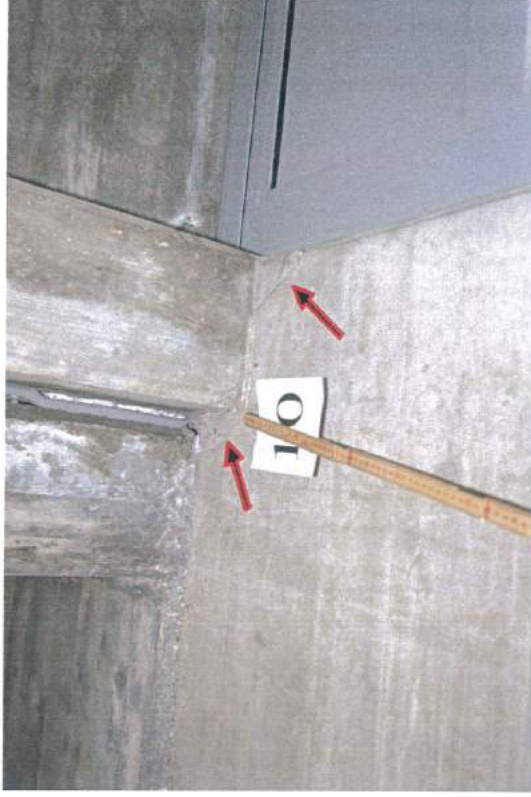
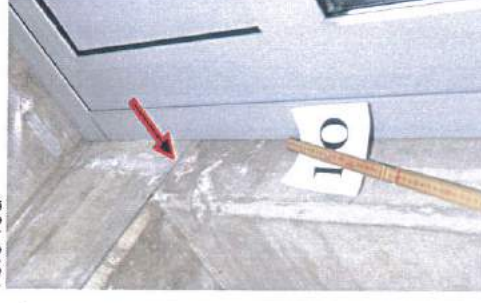
Foto 10

Foto 10: **UBICAZIONE:** zona accesso gradinate da terrazzo 1°P
DIFETTO: fessura
Esecuzione: a REGIA

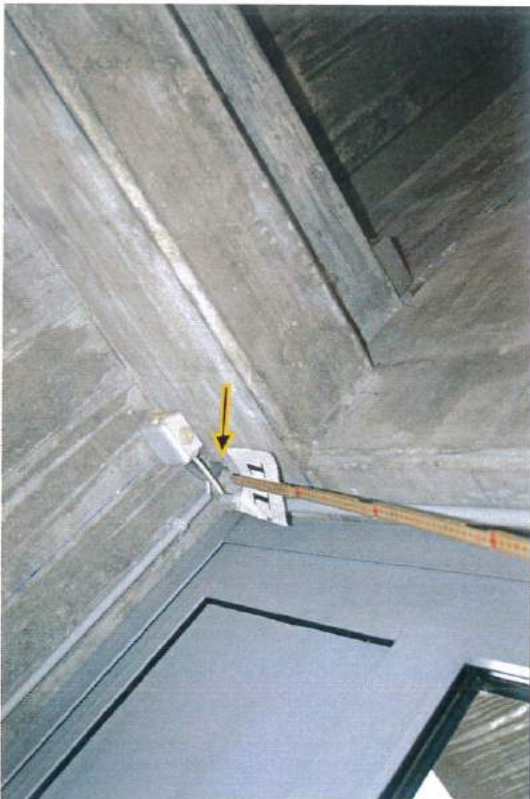
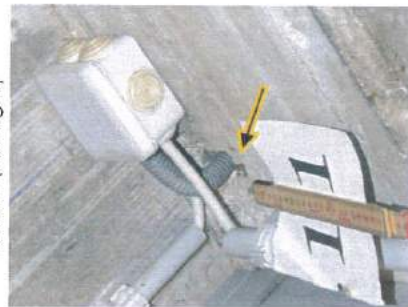
Foto 11

Foto 11: **UBICAZIONE:** zona accesso gradinate da terrazzo 1°p
DIFETTO: mancanza di copiferro
Esecuzione: A REGIA.

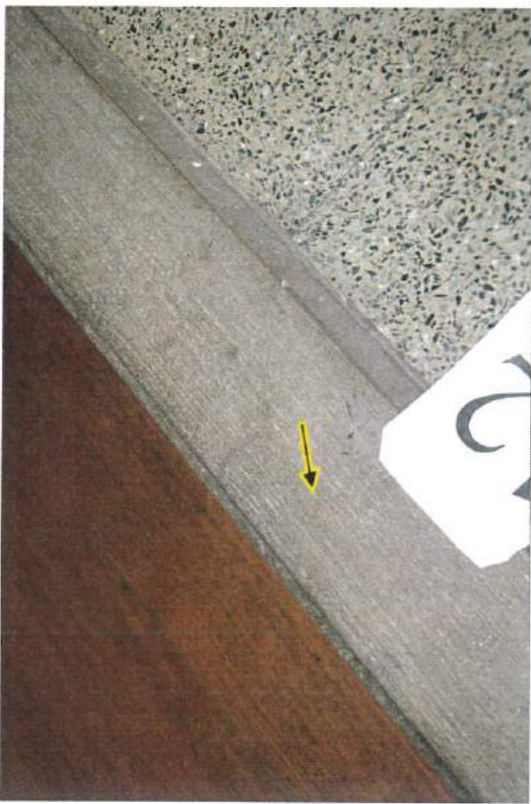
Foto 12

Foto 12: **UBICAZIONE:** gradinate
DIFETTO: fessura capillare
Esecuzione: a REGIA

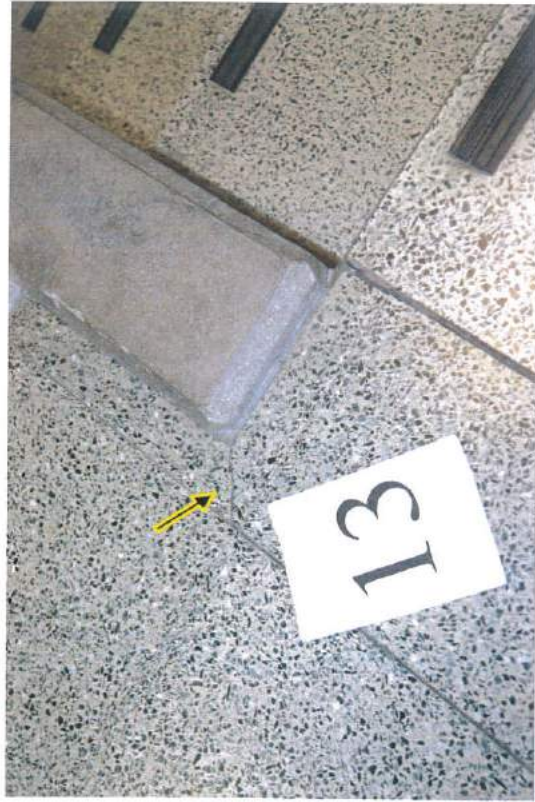
Foto 13

Foto 13: **UBICAZIONE:** gradinate
DIFETTO: fessura capillare
Esecuzione: a REGIA

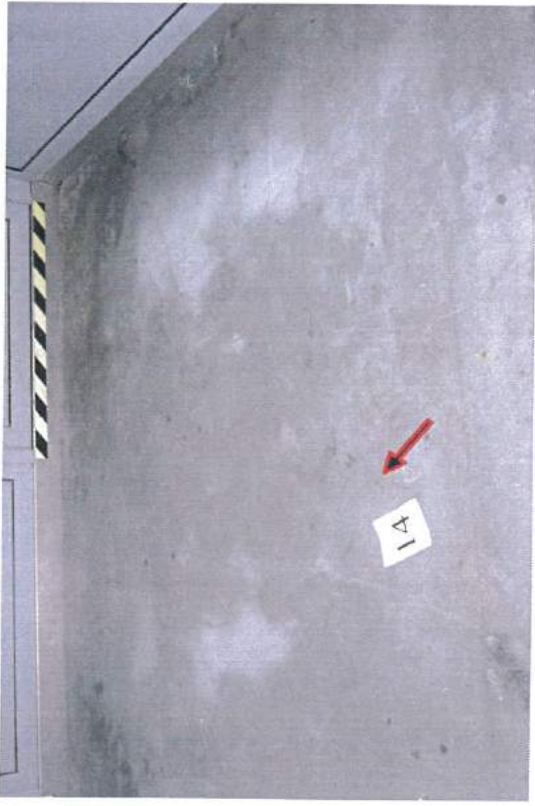
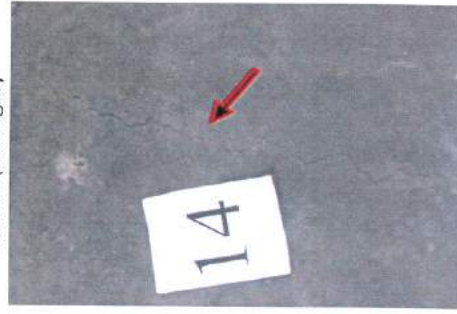
Foto 14

Foto 14: **UBICAZIONE:** pavimento accesso gradinate – terrazzo 1°P
DIFETTO: fessura

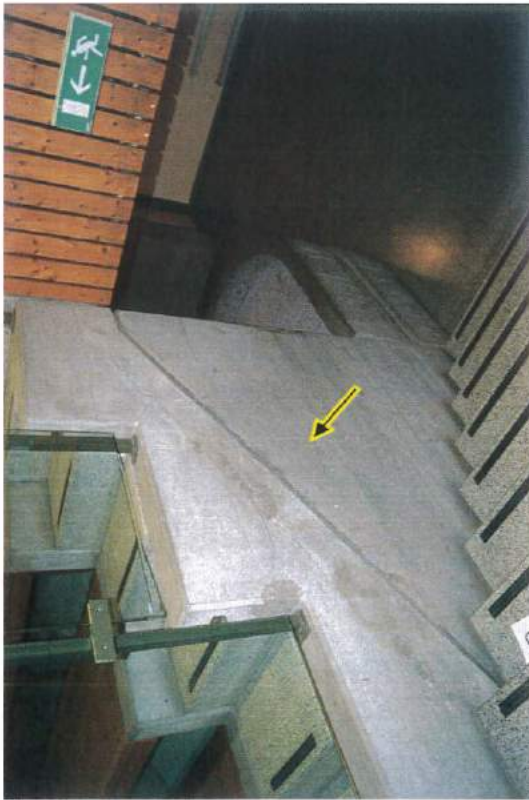
Foto 15

Foto 15: **UBICAZIONE:** scala accesso gradinate
DIFETTO: fessura

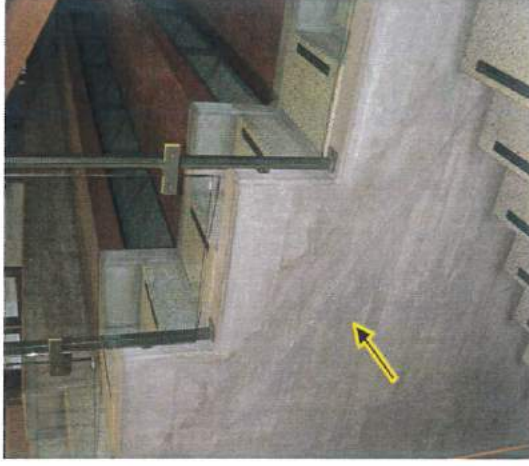
Foto 16

Foto 16: **UBICAZIONE:** scala accesso gradinate
DIFETTO: fessura

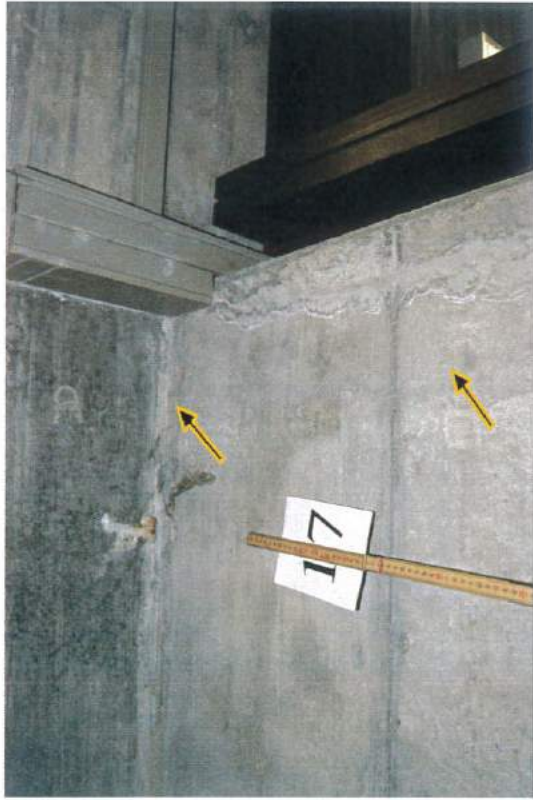
Foto 17

Foto 17: **UBICAZIONE:** soffitto gradinate zona accesso da terrazzo esterno 1°p.
DIFETTO: macchie di umidità
Esecuzione: a REGIA

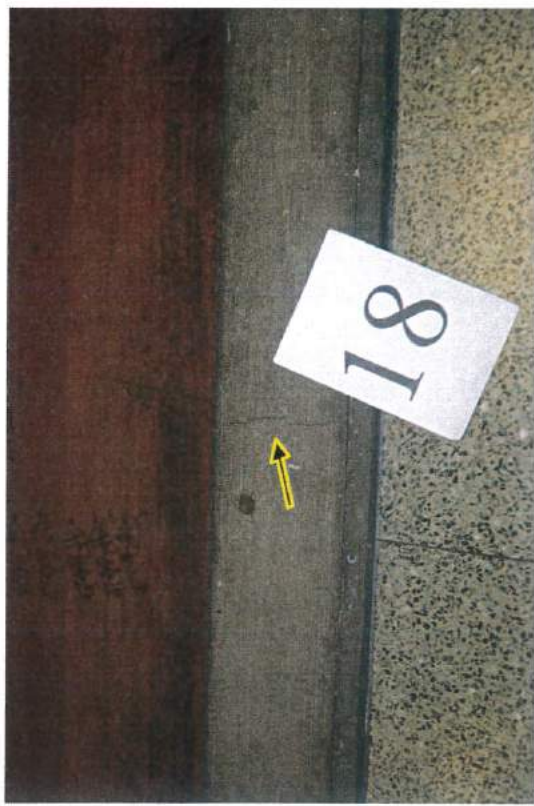
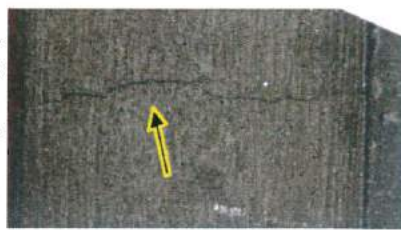
Foto 18

Foto 18: **UBICAZIONE:** gradinate
DIFETTO: fessura capillare
Esecuzione: a REGIA

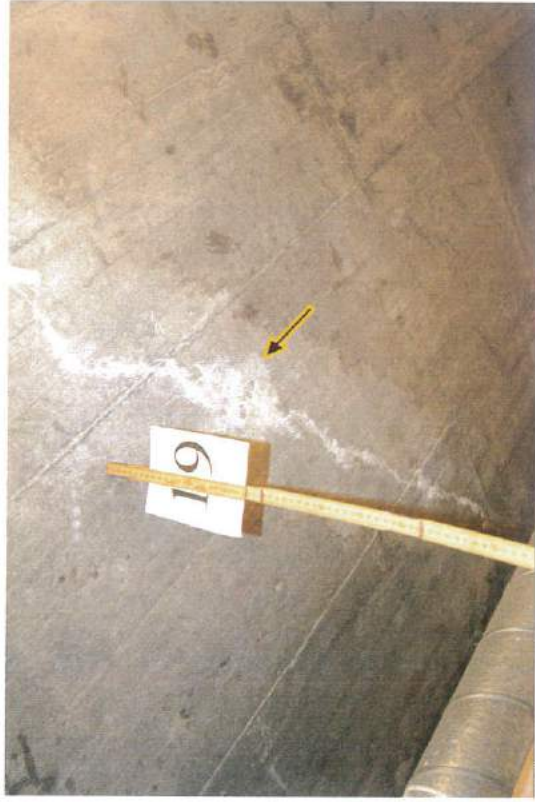
Foto 19

Foto 19: **UBICAZIONE:** zona sotto gradinate (PT)
DIFETTO: macchie di umidità

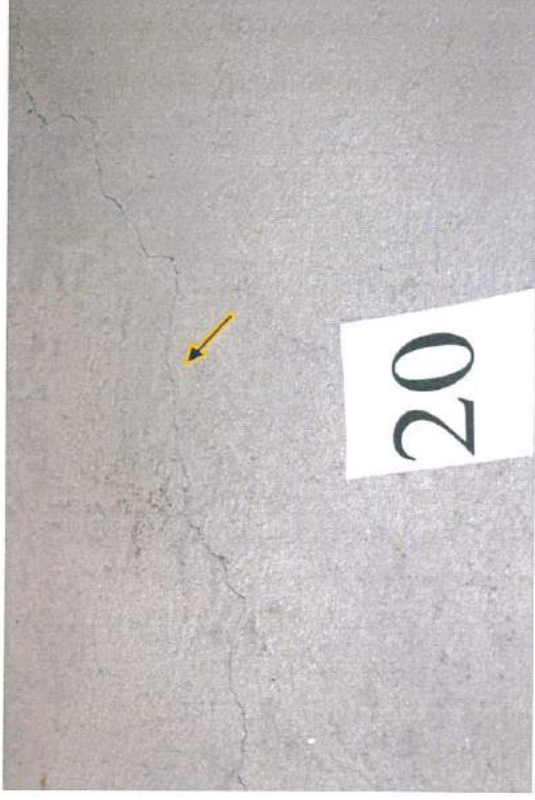
Foto 20

Foto 20: **UBICAZIONE:** zona sotto gradinate (PT)
DIFETTO: fessura
Esecuzione: a REGIA

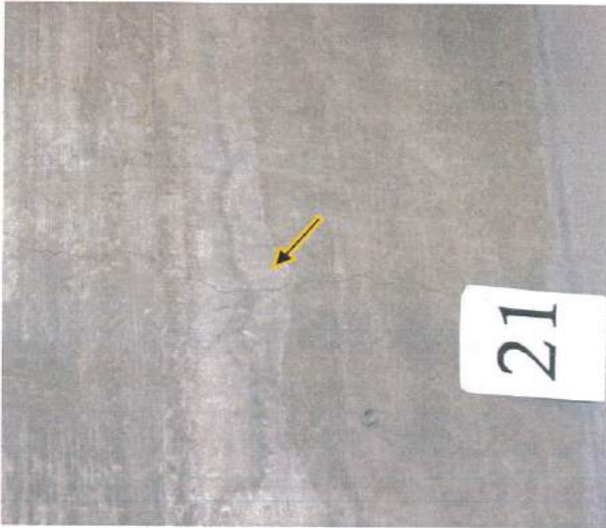
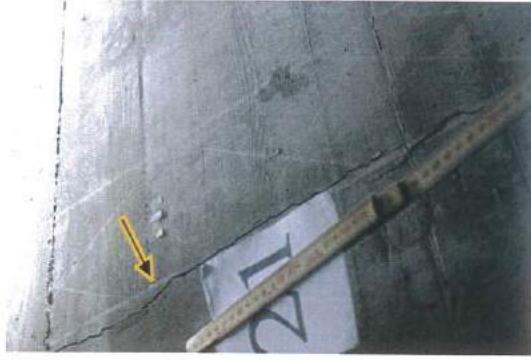
Foto 21

Foto 21: **UBICAZIONE:** zona sotto gradinate (PT)
DIFETTO: fessura parete
Esecuzione: a REGIA

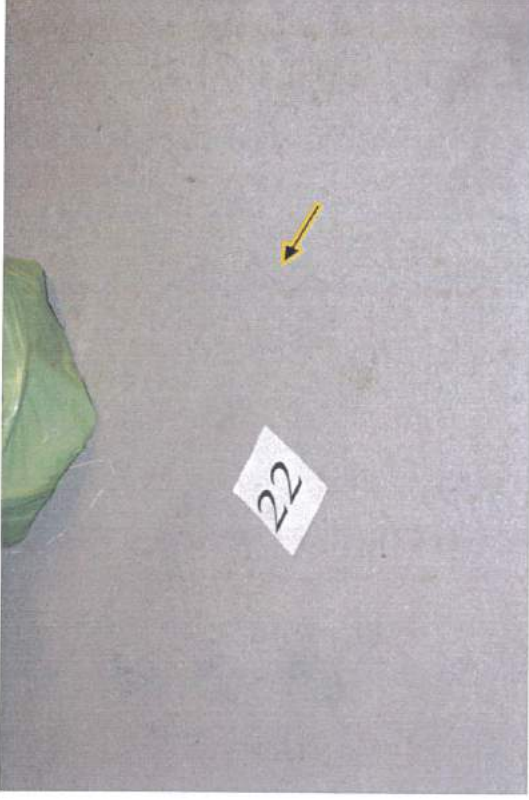
Foto 22

Foto 22: **UBICAZIONE:** zona sotto gradinate (PT)
DIFETTO: fessura
Esecuzione: a REGIA

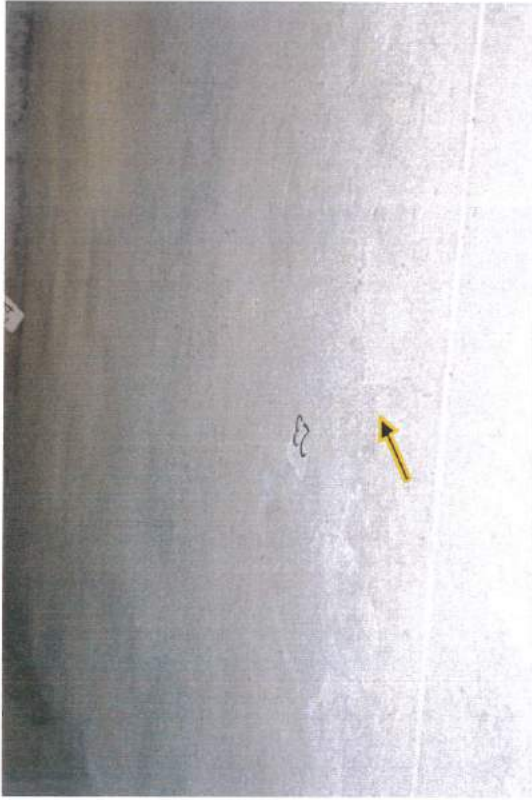
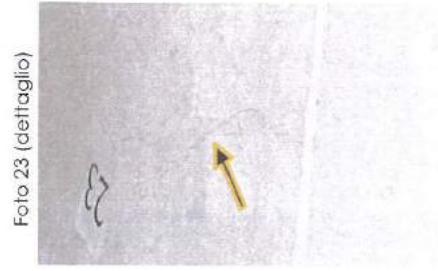
Foto 23

Foto 23: **UBICAZIONE:** zona sotto gradinate (PT)
DIFETTO: fessura
Esecuzione: a REGIA

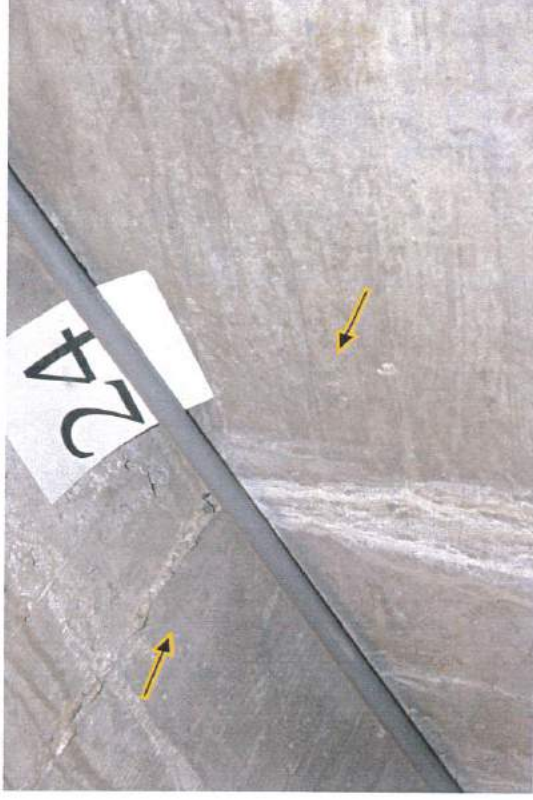
Foto 24

Foto 24: **UBICAZIONE:** zona sotto gradinate (PT)
DIFETTO: macchie di umidità
Esecuzione: a REGIA

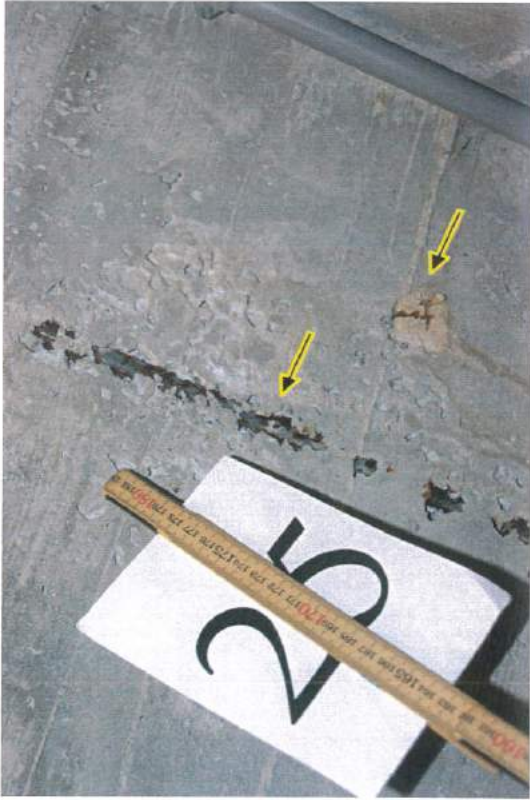
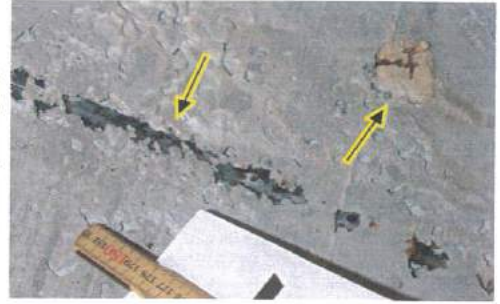
Foto 25

Foto 25: **UBICAZIONE:** locale tecnico (PT)
DIFETTO: scarso copriferro
Esecuzione: a REGIA

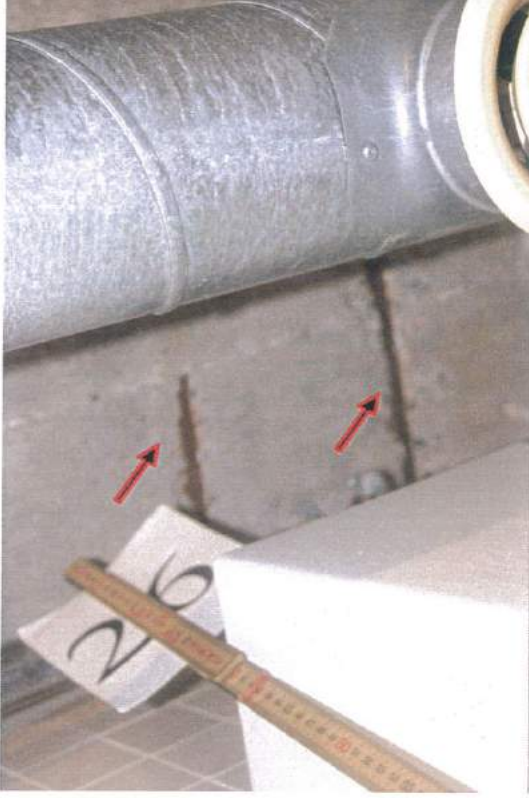
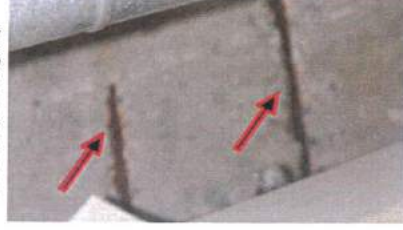
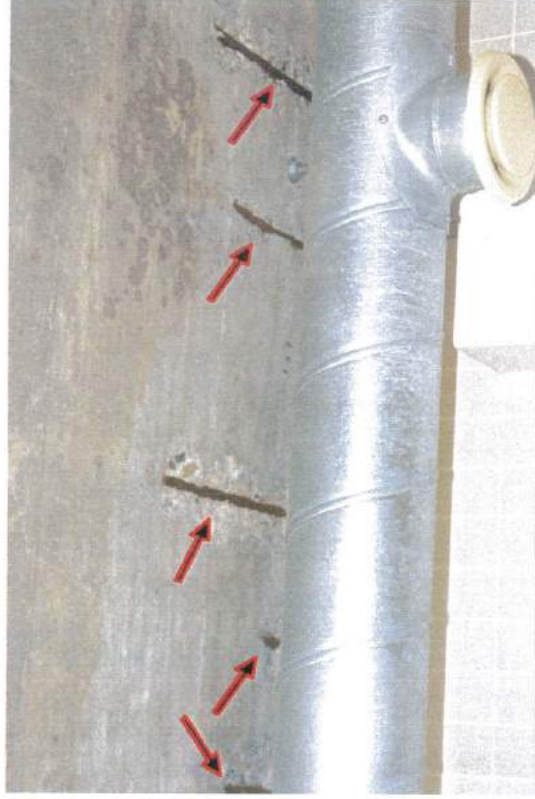
Foto 26

Foto 26: **UBICAZIONE:** soffitto locale tecnico (PT)
DIFETTO: mancanza di copriferro
Esecuzione: a REGIA

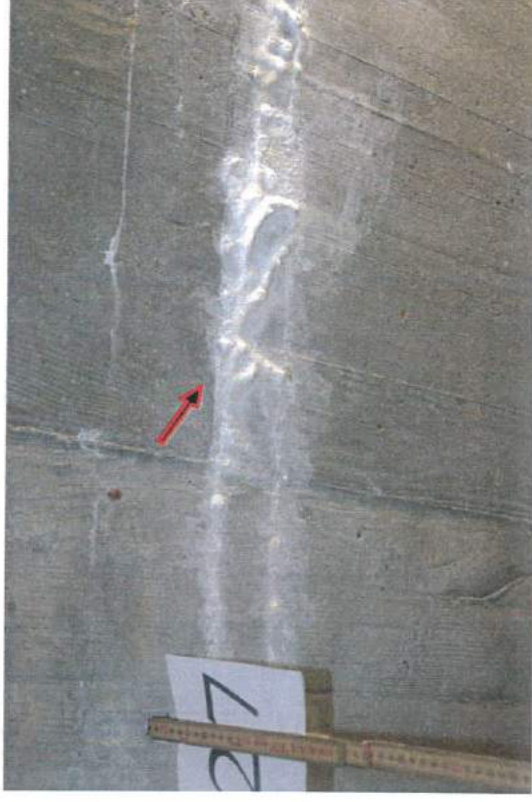
Foto 27

Foto 27: **UBICAZIONE:** soffitto spogliatoi – locale doccia (PT)
DIFETTO: presenza di salnitro

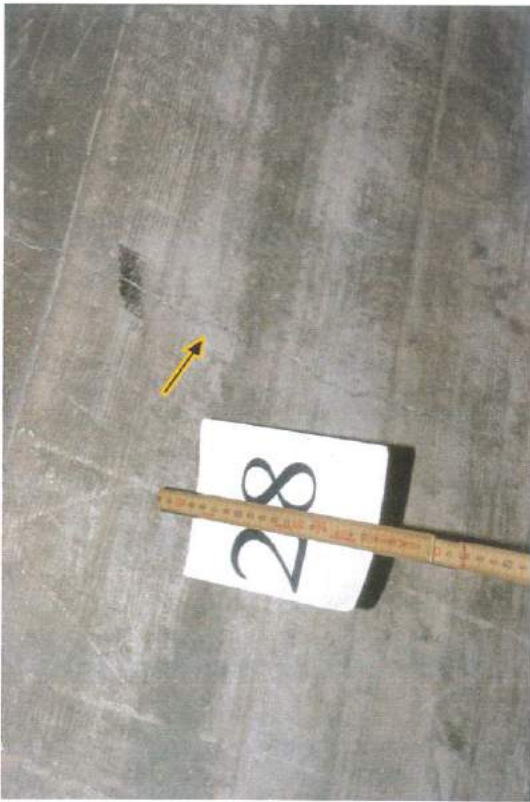
Foto 28

Foto 28: **UBICAZIONE:** scala PT – P-1
DIFETTO: fessura

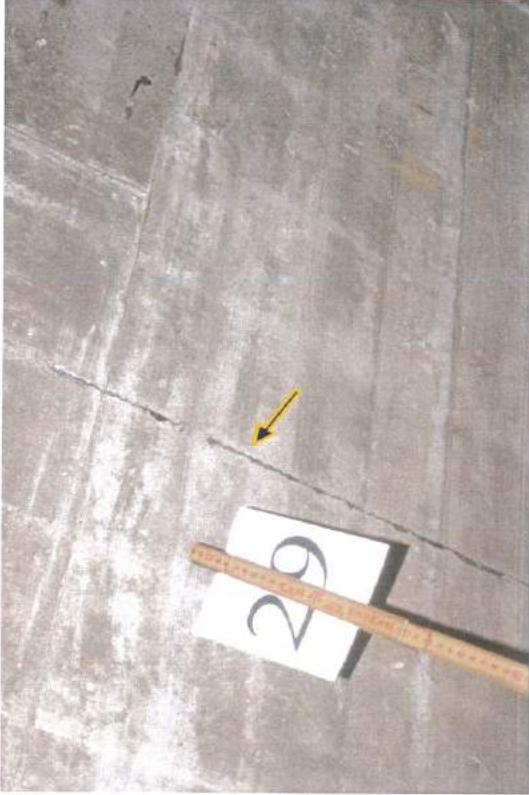
Foto 29

Foto 29: **UBICAZIONE:** scala PT – P-1
DIFETTO: scarso copriferro

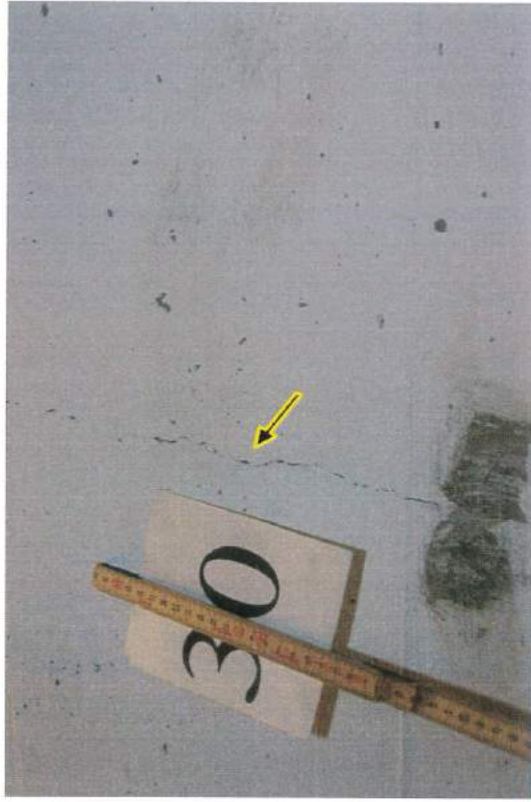
Foto 30

Foto 30: **UBICAZIONE:** parete retro palestra (P-1)
DIFETTO: fessura
Esecuzione: a REGIA

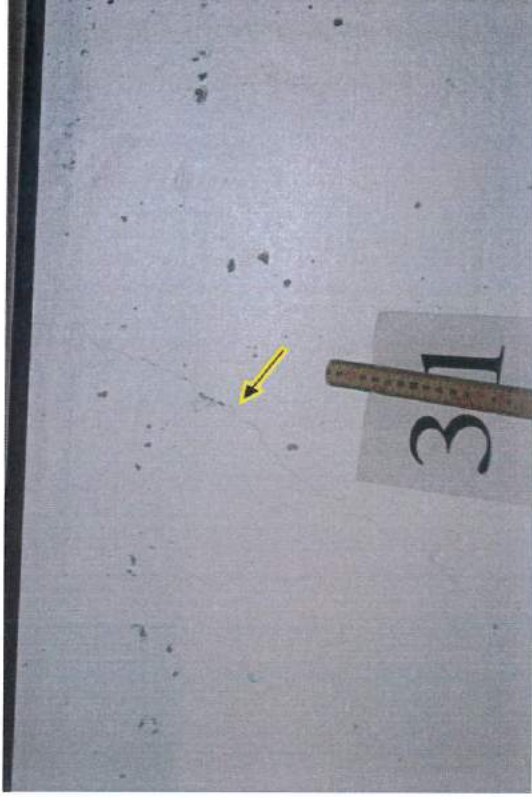
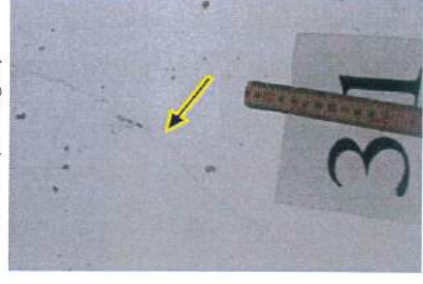
Foto 31

Foto 31: **UBICAZIONE:** parete retro palestra (P-1)
DIFETTO: fessura
Esecuzione: a REGIA

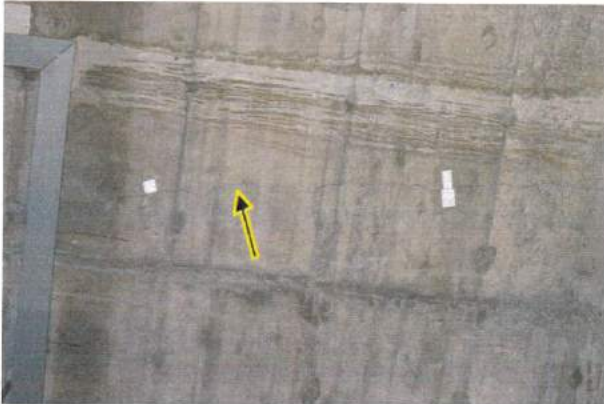
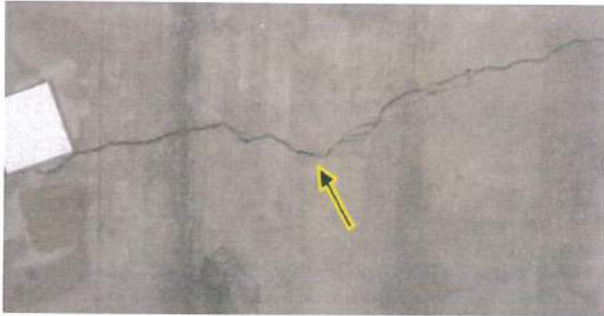
Foto 32

Foto 32: UBICAZIONE: locale tecnico (P-1)
DIFETTO: fessura
Esecuzione: α REGIA

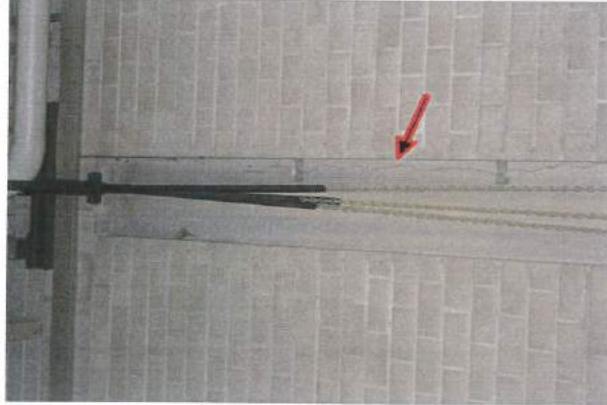
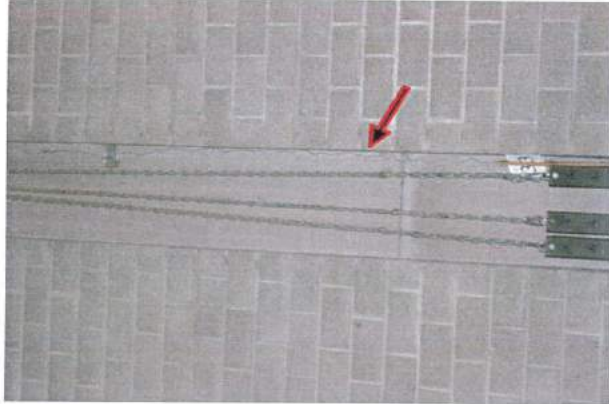
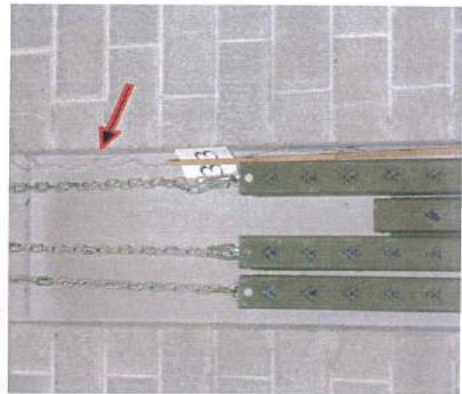
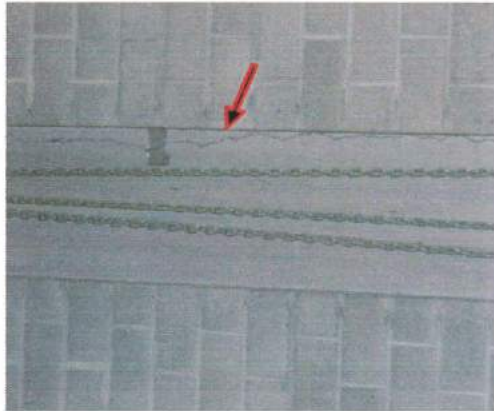
Foto 33

Foto 33: **UBICAZIONE:** parete portante palestra
DIFETTO: fessura

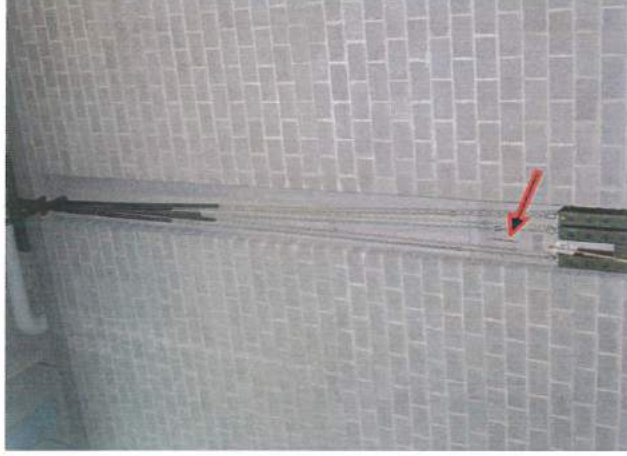
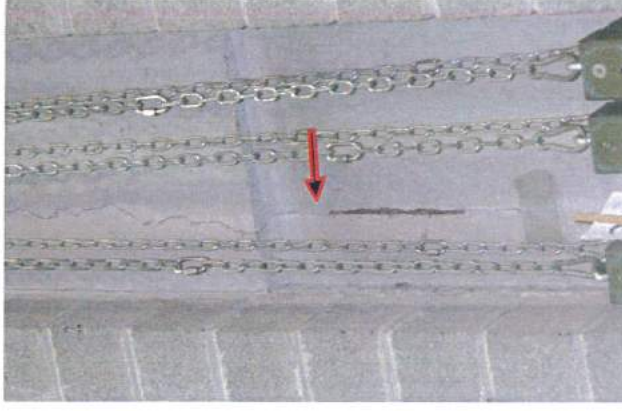
Foto 35

Foto 35: **UBICAZIONE:** parete portante palestra
DIFETTO: fessura
