RAPPORTO ISPEZIONE AMIANTO E ELEMENTI NOCIVI

OGGETTO	Fondo: Indirizzo: Tipo di Immobile: Livelli ispezionati / totali: Data di costruzione:	Mappali 1445FF & 1445EE Via Agostino Maspoli 6850 Mendrisio Struttura sanitaria 2 / 2 Prima del 1° gennaio 1991
COMMITTENTE	Spettabile Repubblica e Canton Ticino - Dip. Finanze e Economia Arch. Salvatore Ferrara Via Del Carmagnola 7 6500 Bellinzona	
DOCUMENTO	N° di identificazione: Data e versione: Domanda: Tipo di ispezione:	170213 12 aprile 2019 v1.0 Ristrutturazione edificio Prima dei lavori e utilizzazione normale Riserva: Concerne stabile E1078-Mottino.
ESPERTI AMIANTO E SOSTANZE NOCIVE	 	THINK EXERGY SA Consulente Perito TI: Attilio Bisagni Consulente: Ing. Elia Zaccheddu
LABORATORIO:	PROLABO Sàrl Rue Des Casernes 36 1950 Sion

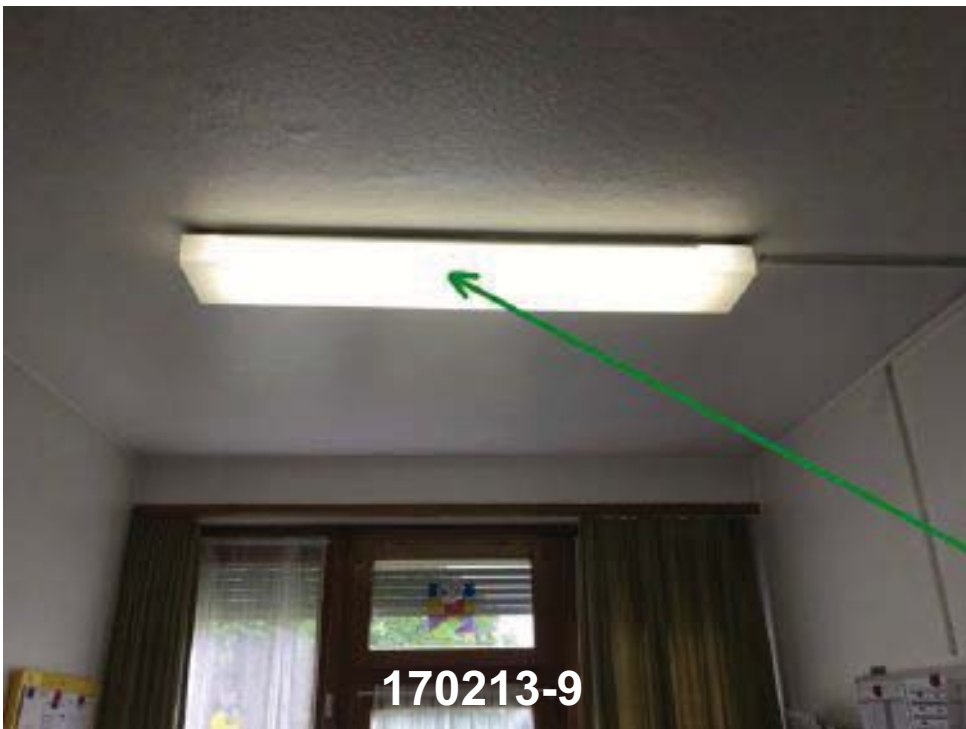
IDENTIFICAZIONE MATERIALE CONTENENTE NEON						SCHEDA 1		
DESCRIZIONE MATERIALE:		Trasformatori neon e Tubi fluorescenti						
LUOGO		ELEMENTO					NOCIVITÀ	
PIANO	LOCALE	N° ELEMENTO	N° PRELIEVO	QUANTITÀ STIMATA	TIPO DI MATERIALE	PRELIEVO	PRESENZA	VALUTATORE
0	Locale Tipo 1	170213-9	-.-	n.d.	-.-	NO	SI	Esperto
BONIFICA CONSIGLIATA:		Gli eventuali condensatori per lampade fluorescenti potrebbero contenere sostanze pericolose per la salute e l'ambiente (PCB). I tubi fluorescenti contengono gas e metalli pesanti nocivi. Si invita a prestare attenzione e smaltire correttamente.

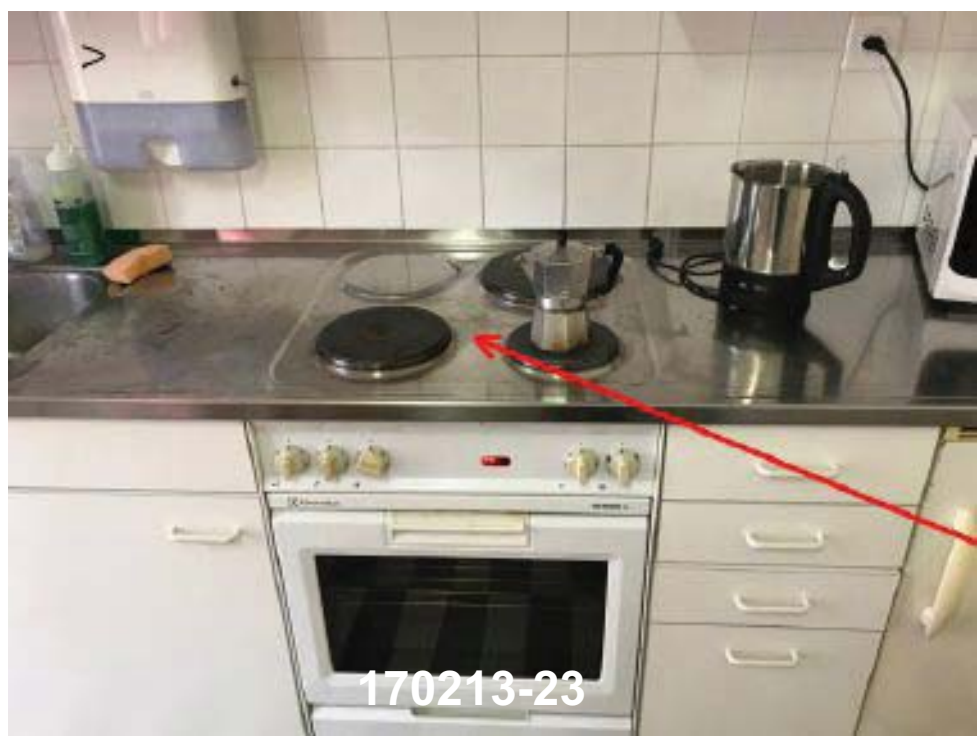
LUOGO		ELEMENTO					NOCIVITÀ	
PIANO	LOCALE	N° ELEMENTO	N° PRELIEVO	QUANTITÀ STIMATA	TIPO DI MATERIALE	PRELIEVO	PRESENZA	VALUTATORE
0	Cucina	170213-23	-.	1 Pz	-.	NO	SI	Default

ATTENZIONE !
 Contiene amianto
PER DIFETTO

FASE 1			FASE 2			FASE 3	MISURE	
TIPO DI AMIANTO	CONDIZIONI DELLA SUPERFICIE	FATTORI DI DETERIORAMENTO	VALUTAZIONE DEL MATERIALE	MODALITÀ, FREQUENZA D'USO DEL LOCALE	POSIZIONE DEL MATERIALE MCA, MSCA	VALUTAZIONE DELL'USO DEL LOCALE		GRADO DI URGENZA DELLE MISURE
1	-1	0	0	3	3	C	III	BONIFICA PREVISTA

BONIFICA CONSIGLIATA: All'interno di questo elemento tecnico potrebbe esserci la presenza di materiale isolante contenente amianto. Rimozione e smaltimento eventuali devono essere affidati a personale qualificato.

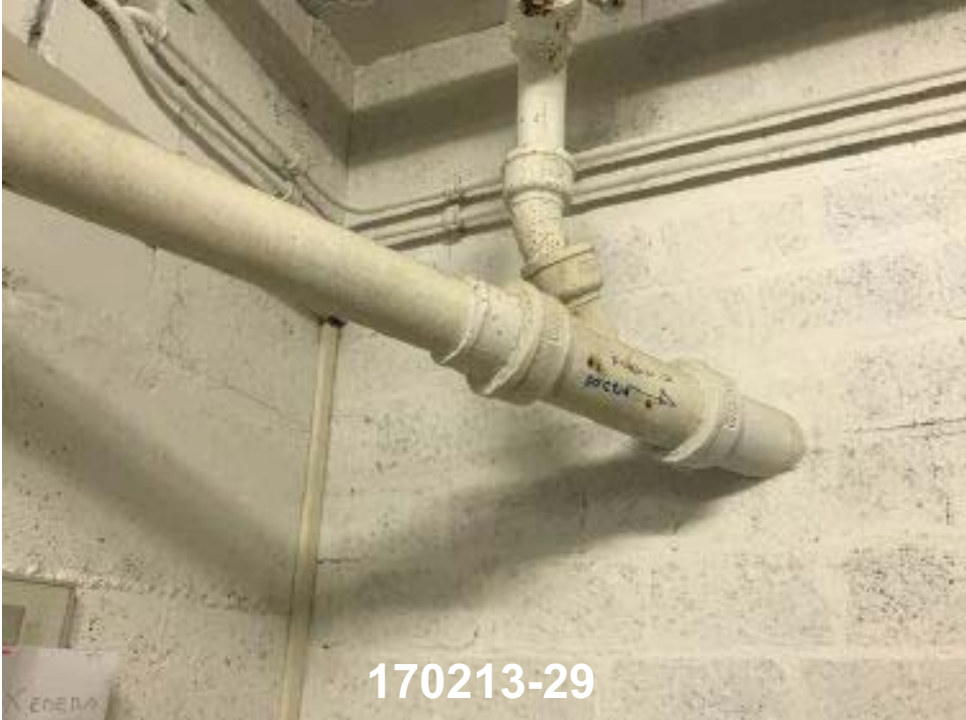
<p>170213-29</p>

IDENTIFICAZIONE MATERIALE CONTENENTE PIOMBO						SCHEDA 8		
DESCRIZIONE MATERIALE:		Sigillatura in piombo imbocco tubi di scarico						
LUOGO		ELEMENTO					NOCIVITÀ	
PIANO	LOCALE	N° ELEMENTO	N° PRELIEVO	QUANTITÀ STIMATA	TIPO DI MATERIALE	PRELIEVO	PRESENZA	VALUTATORE
-1	Deposito Materiali Di Consumo	170213-29	-.-	n.d.	-.-	NO	SI	Esperto
BONIFICA CONSIGLIATA:		Affidare la rimozione del piombo e il suo smaltimento ad una ditta a conoscenza del corretto trattamento dei rifiuti.

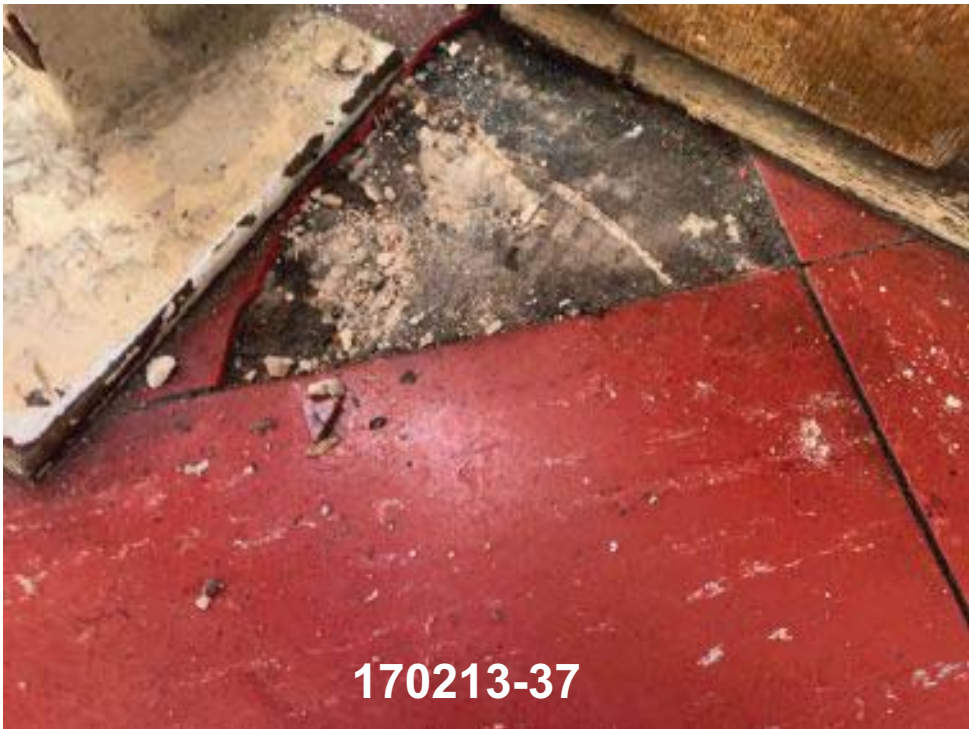
IDENTIFICAZIONE MATERIALE CONTENENTE AMIANTO							SCHEMA 10	
DESCRIZIONE MATERIALE:			Colla Piastrelle PVC ROSSE					
LUOGO		ELEMENTO					NOCIVITÀ	
PIANO	LOCALE	N° ELEMENTO	N° PRELIEVO	QUANTITÀ STIMATA	TIPO DI MATERIALE	PRELIEVO	PRESENZA	VALUTATORE
0	Atrio	170213-37	170213-37	n.d.	SOL/PA	SI	SI	Laboratorio
BONIFICA CONSIGLIATA:		Affidare la rimozione della colla ad una ditta specializzata in bonifica da amianto riconosciuta dalla SUVA.

1	-1	0	0	1	3	B	III	BONIFICA PREVISTA

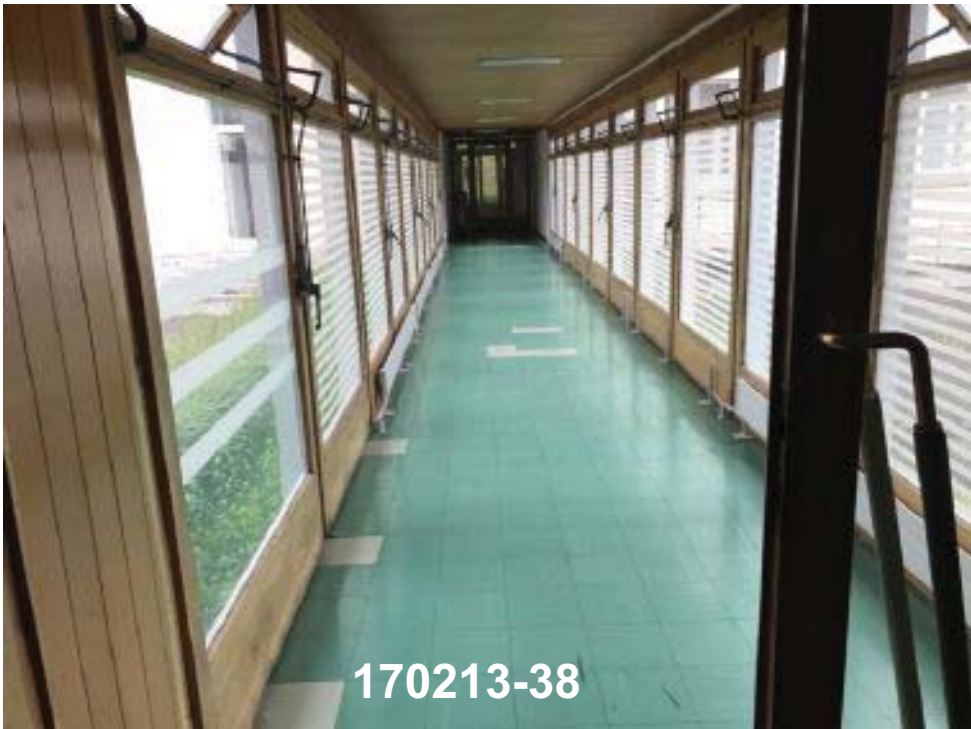
IDENTIFICAZIONE MATERIALE CONTENENTE AMIANTO							SCHEMA 11	
DESCRIZIONE MATERIALE:			Piastrille PVC Verdi					
LUOGO		ELEMENTO					NOCIVITÀ	
PIANO	LOCALE	N° ELEMENTO	N° PRELIEVO	QUANTITÀ STIMATA	TIPO DI MATERIALE	PRELIEVO	PRESENZA	VALUTATORE
0	Passaggio Coperto	170213-38	170213-38	n.d.	SOL/PA	SI	SI	Laboratorio
BONIFICA CONSIGLIATA:		Affidare la rimozione delle piastrelle ad una ditta specializzata in bonifica da amianto riconosciuta dalla SUVA.

1	-1	0	0	1	3	B	III	BONIFICA PREVISTA

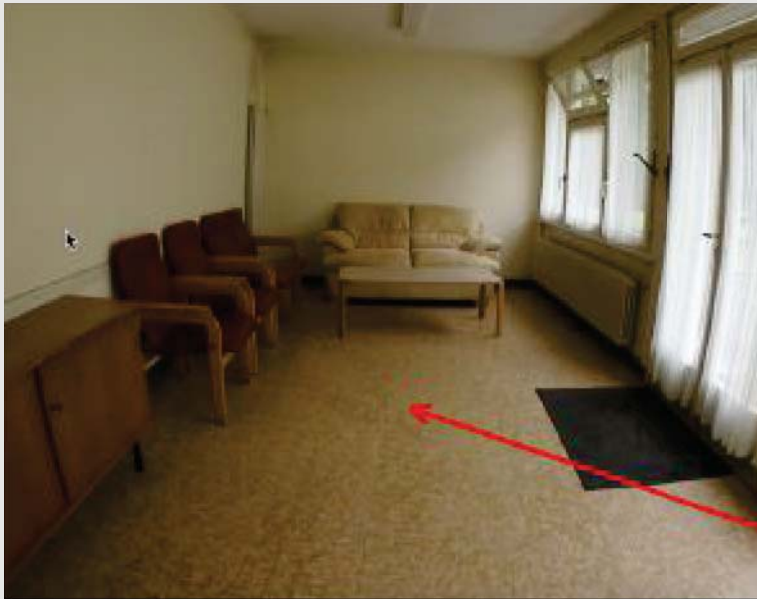
170519-3.2

NOTE: **Risultato negativo alle contro-analisi come da prelievi 33, 34 & 35.**

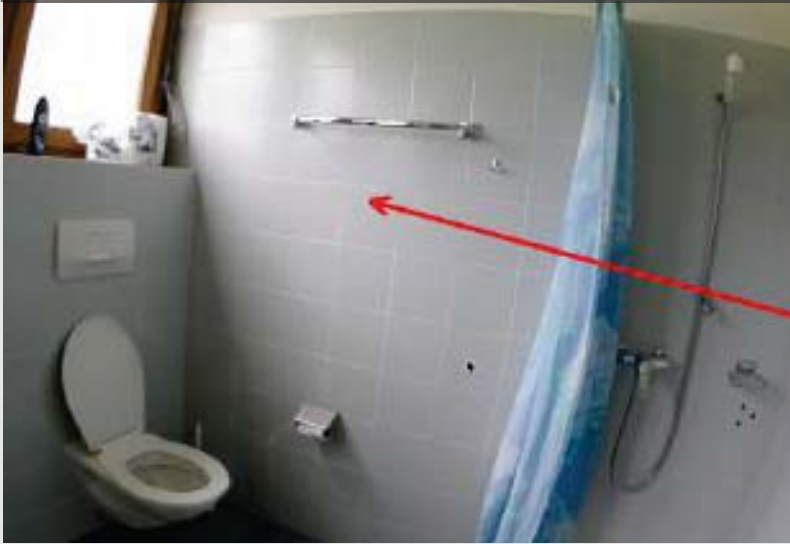
170519-13.2

NOTE: **Prelevato e mischiato con 170519-13 per analogia in singolo campione per laboratorio.**

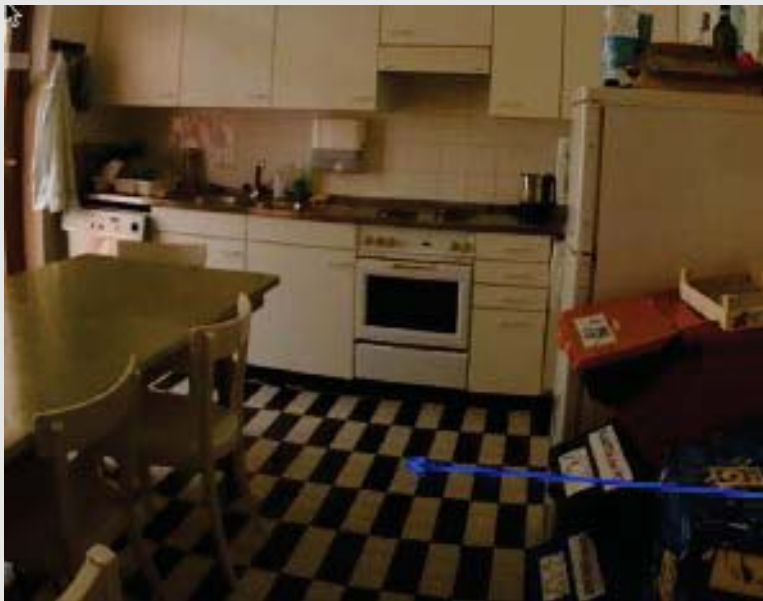
170519-14.1

NOTE: **Prelevato** e mischiato con 170519-14 per analogia in singolo campione per laboratorio.
