RAPPORTO RAP 9963 02

**ACCERTAMENTO DELLA PRESENZA DI PCB IN PRODOTTI DA
COSTRUZIONE**

OGGETTO	Centro professionale e sociale di Gerra Piano Blocco 4
COMMITTENTE	Sezione della logistica Area di programmazione Via del Carmagnola 7 6500 Bellinzona
AUTORI DEL RAPPORTO	Arch. Paola Canonica Dr. Tiziano Teruzzi
Incarico del	23 agosto 2016
Rapporto del	3 novembre 2016

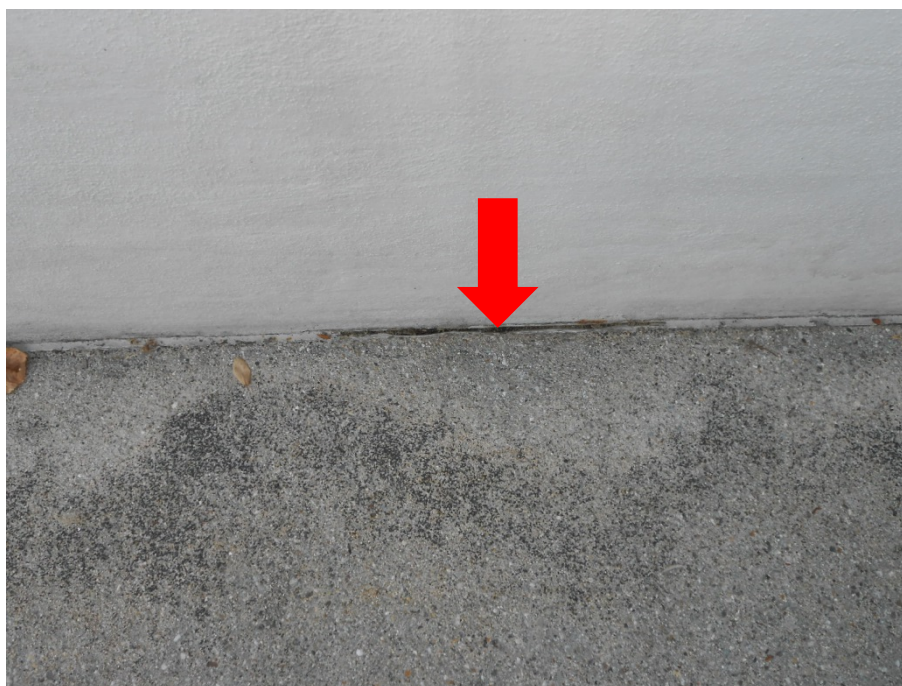
Fotografia 1

Rampa: sigillante giunto orizzontale.

Da questo prodotto è stato prelevato il campione di analisi 9963-101.

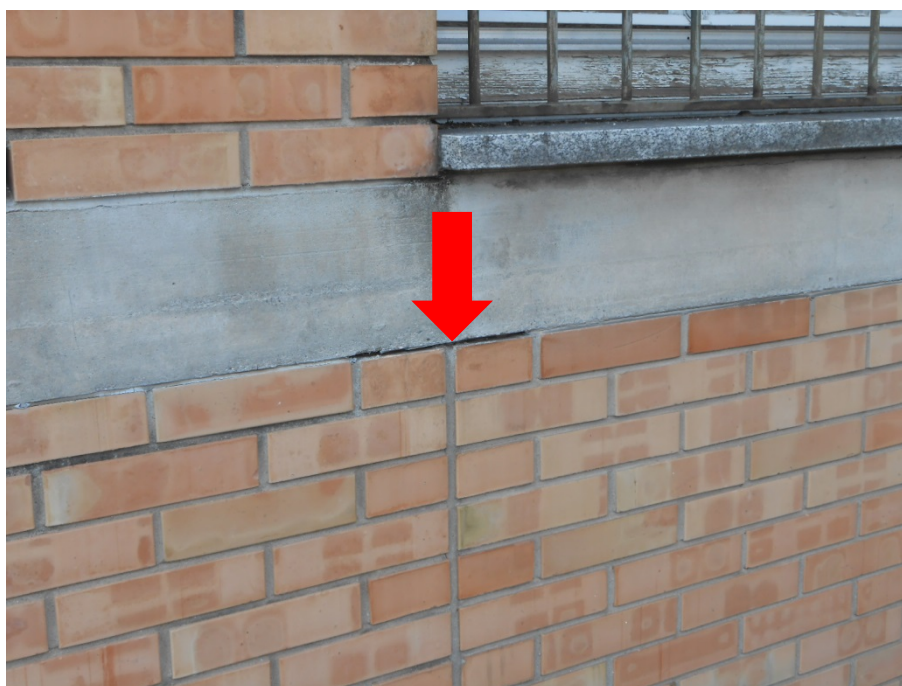
Fotografia 2

I risultati delle analisi dimostrano che nessuno dei campioni (ID: 9963-101÷103) contiene cloroparaffina, mentre due dei tre campioni prelevati, dalla facciata e dalla rampa (giunto verticale), contengono un elevato quantitativo di PCB.

Facciata est: sigillante giunto orizzontale.

Da questo prodotto è stato prelevato il campione di analisi 9963-102.

Per la rimozione e lo smaltimento delle masse sigillanti contenenti PCB dovranno essere adottate delle misure speciali; nell'elaborazione del concetto di demolizione e di smaltimento dei rifiuti edili si raccomanda di tenere conto della presenza di tali sostanze nelle masse sigillanti.

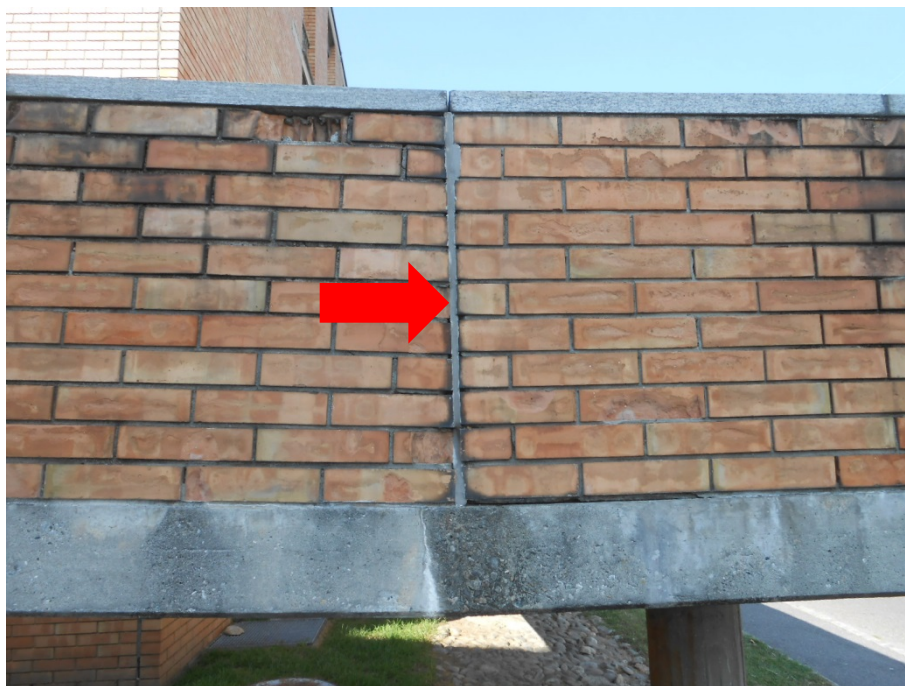
Fotografia 3

Rampa: sigillante giunto verticale.

Da questo prodotto è stato prelevato il campione di analisi 9963-103.
