RAPPORTO RAP 9963 01

ACCERTAMENTO DELLA PRESENZA DI MATERIALI E DI PRODOTTI CONTENENTI AMIANTO - ISPEZIONE PRIMA DEI LAVORI

**Centro professionale e sociale di Gerra Piano
Blocco 4**

3 novembre 2016

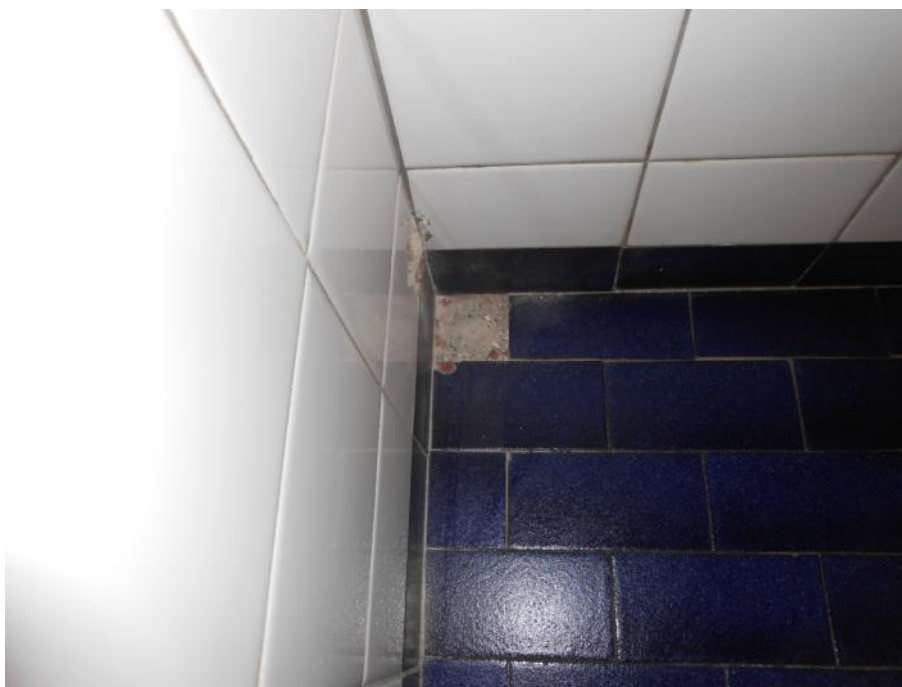
Fotografia 1

P+3, wc uomini,
pavimento: adesivo
cementizio per piastrelle
ceramiche.

Da questo prodotto è
stato prelevato il
campione di analisi
9963-01.

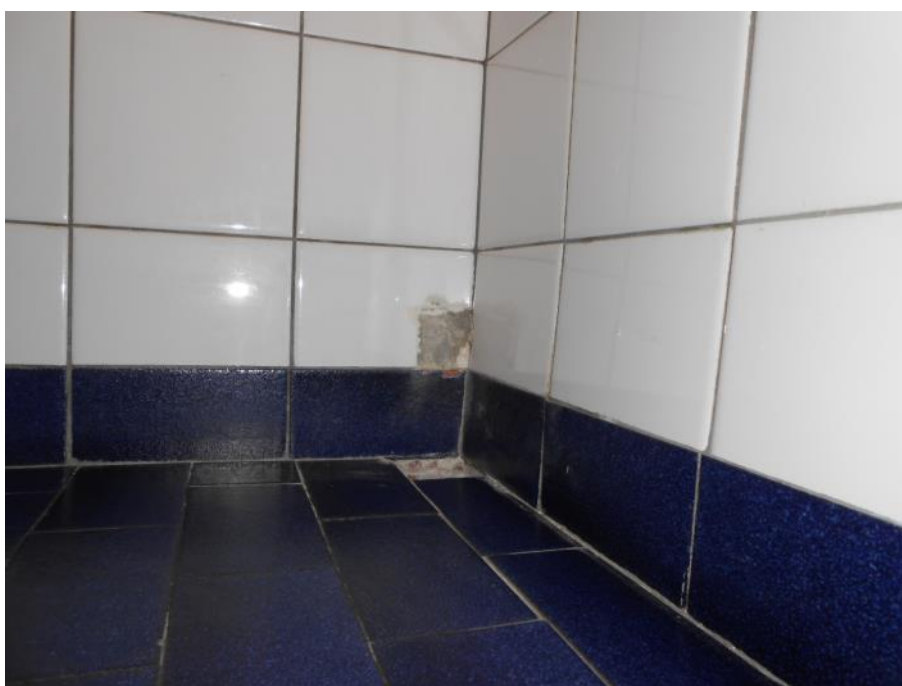
Fotografia 2

P+3, wc uomini, parete:
adesivo cementizio per
piastrelle ceramiche.

Da questo prodotto è
stato prelevato il
campione di analisi
9963-02.

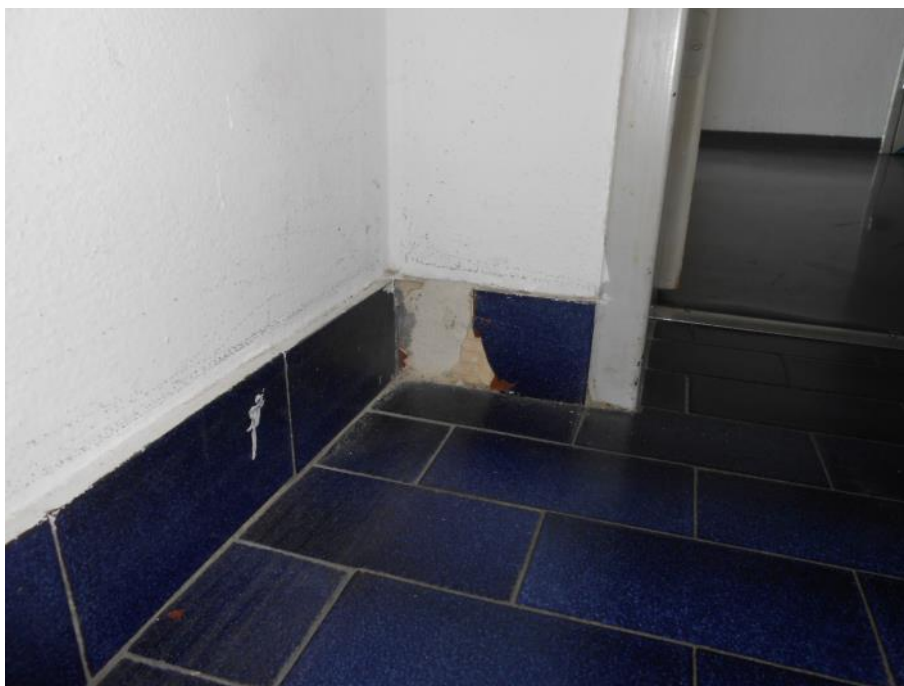
Fotografia 3

P+3, wc uomini,
zoccolino: adesivo
cementizio per piastrelle
ceramiche.

Da questo prodotto è
stato prelevato il
campione di analisi
9963-03.

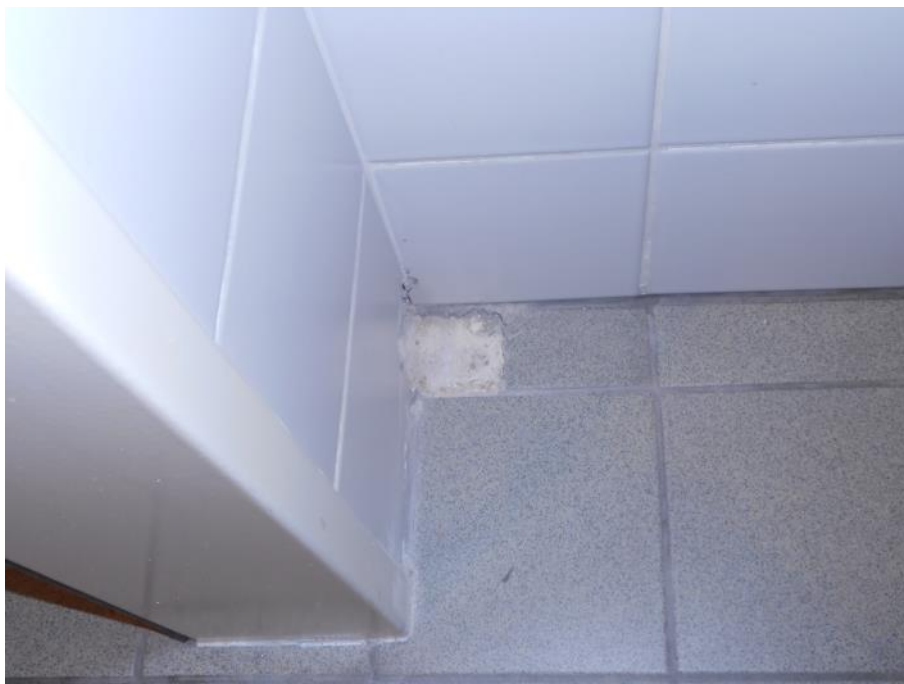
Fotografia 4

P+3, doccia, pavimento:
adesivo cementizio per
piastrelle ceramiche.

Da questo prodotto è
stato prelevato il
campione di analisi
9963-04.

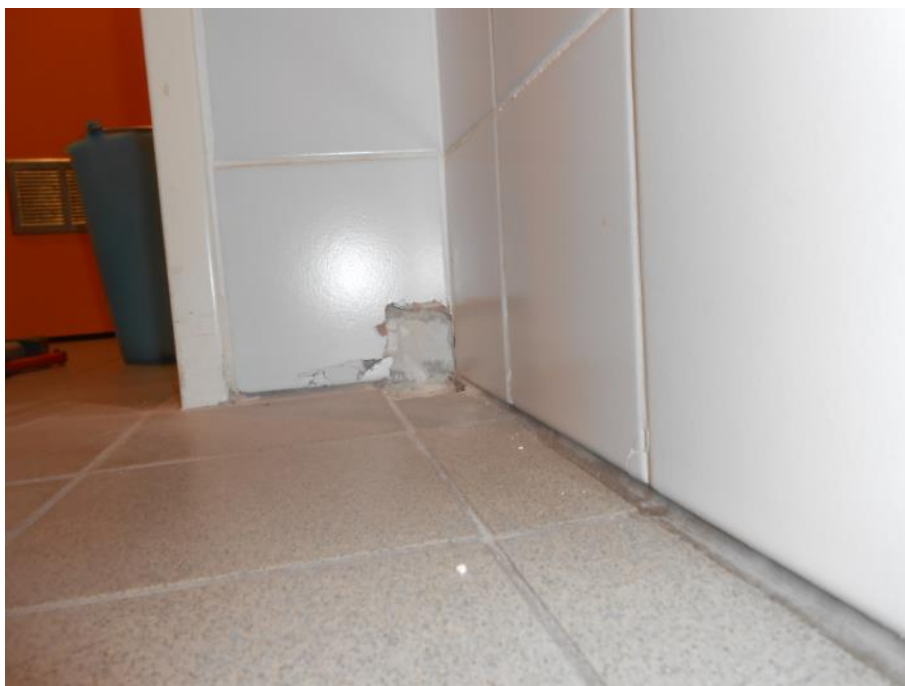
Fotografia 5

P+3, doccia, parete:
adesivo cementizio per
piastrelle ceramiche.

Da questo prodotto è
stato prelevato il
campione di analisi
9963-05.

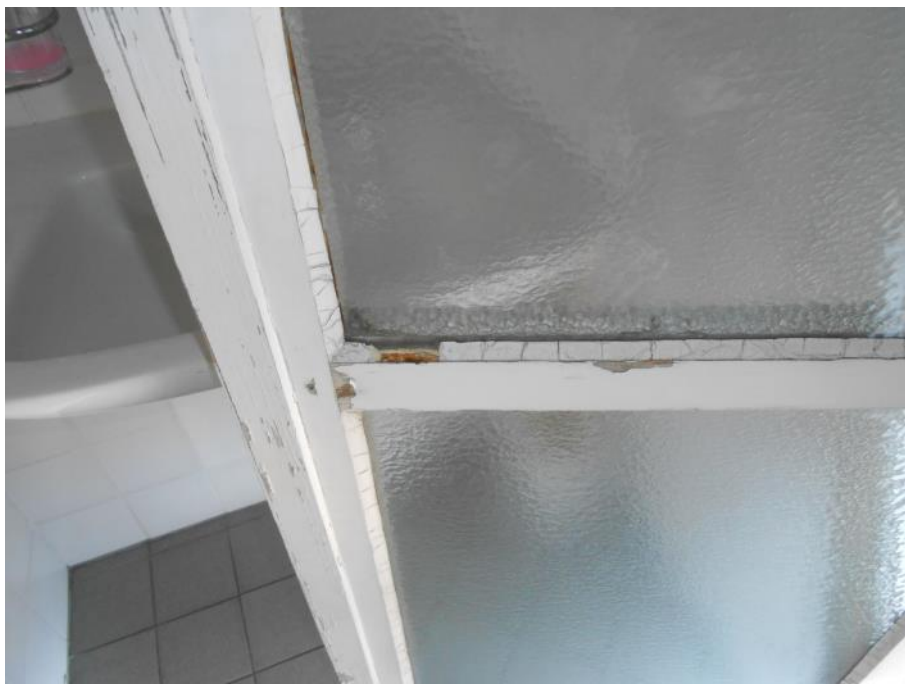
Fotografia 6

P+3, doccia: stucco di
fissaggio dei vetri delle
finestre.

Da questo prodotto è
stato prelevato il
campione di analisi
9963-06.

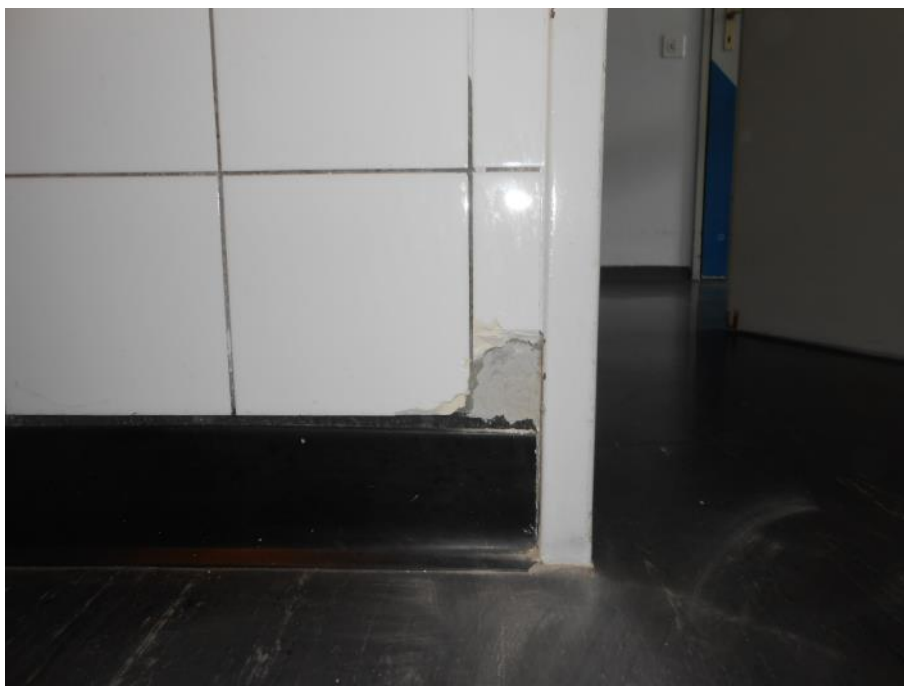
Fotografia 7

P+3, camera 391,
parete: adesivo
cementizio per piastrelle
ceramiche.

Da questo prodotto è
stato prelevato il
campione di analisi
9963-07.

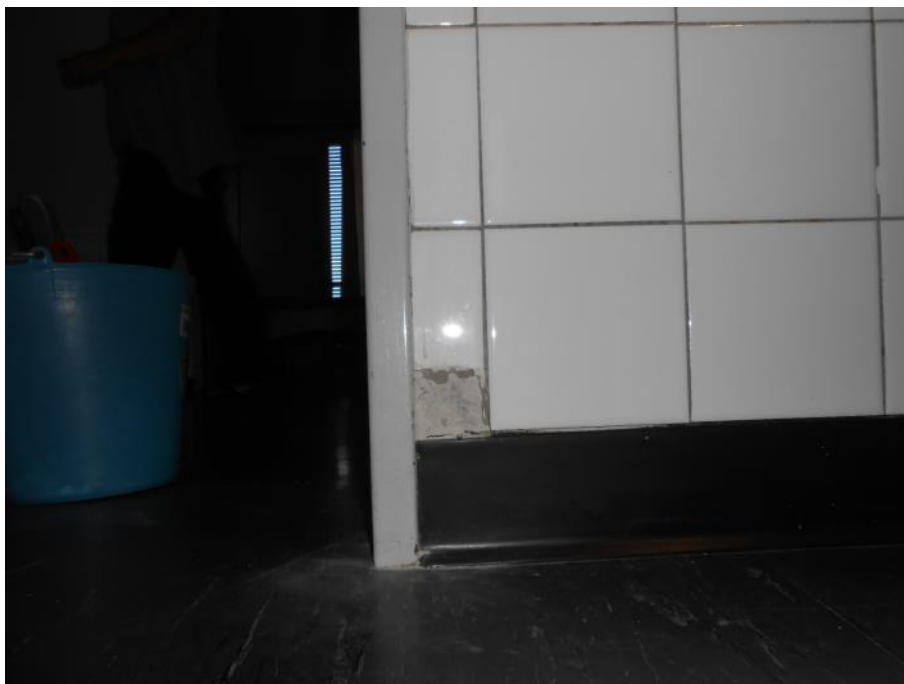
Fotografia 8

P+3, camera 388,
parete: adesivo
cementizio per piastrelle
ceramiche.

Da questo prodotto è
stato prelevato il
campione di analisi
9963-08.

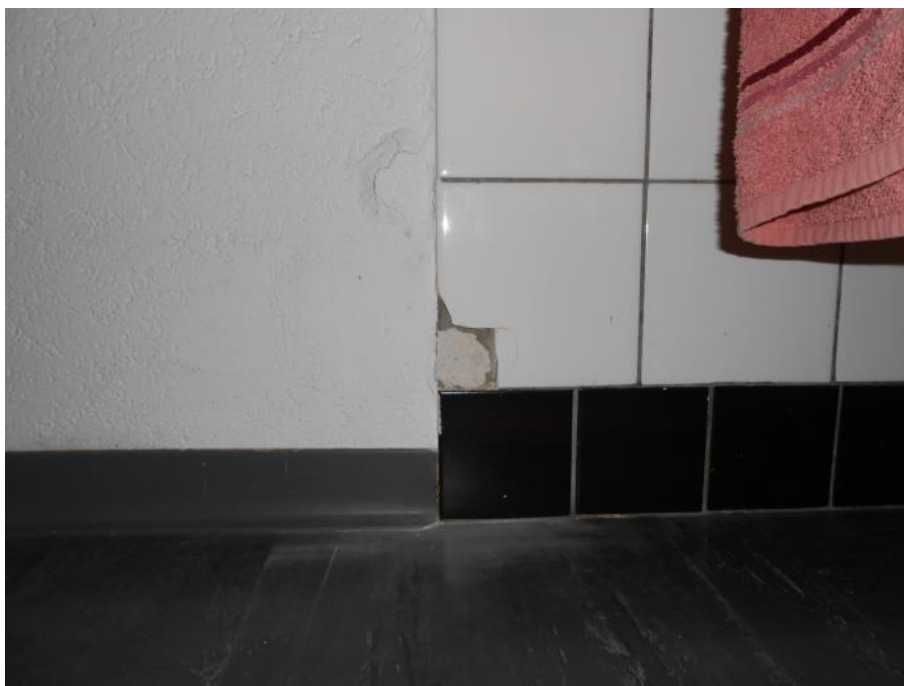
Fotografia 9

P+3, camera 381,
parete: adesivo
cementizio per piastrelle
ceramiche.

Da questo prodotto è
stato prelevato il
campione di analisi
9963-09.

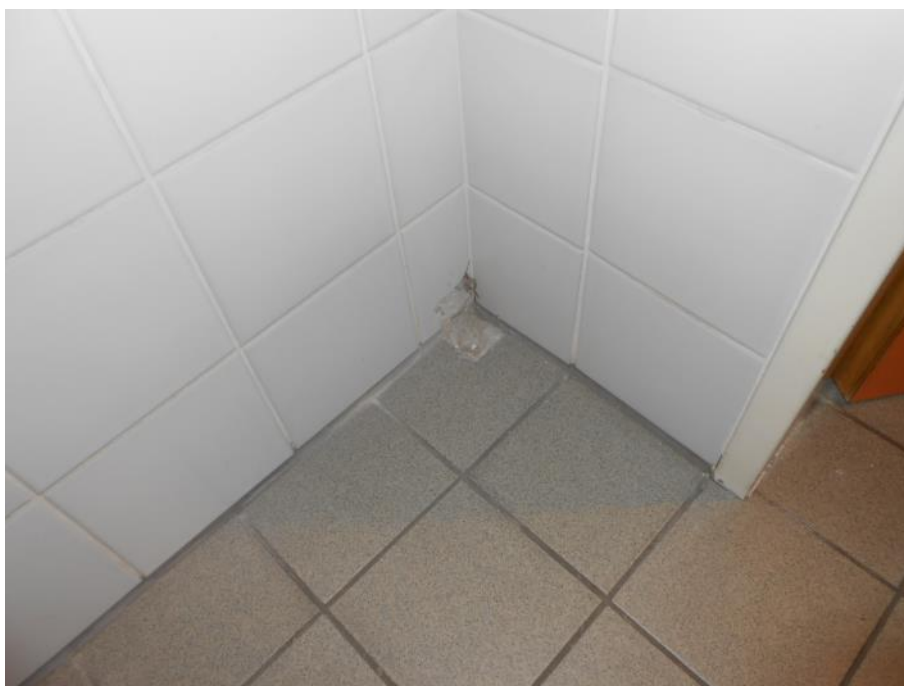
Fotografia 10

P+3, wc donne, pavimento:
adesivo cementizio per
piastrelle ceramiche.

Da questo prodotto è
stato prelevato il
campione di analisi
9963-10.

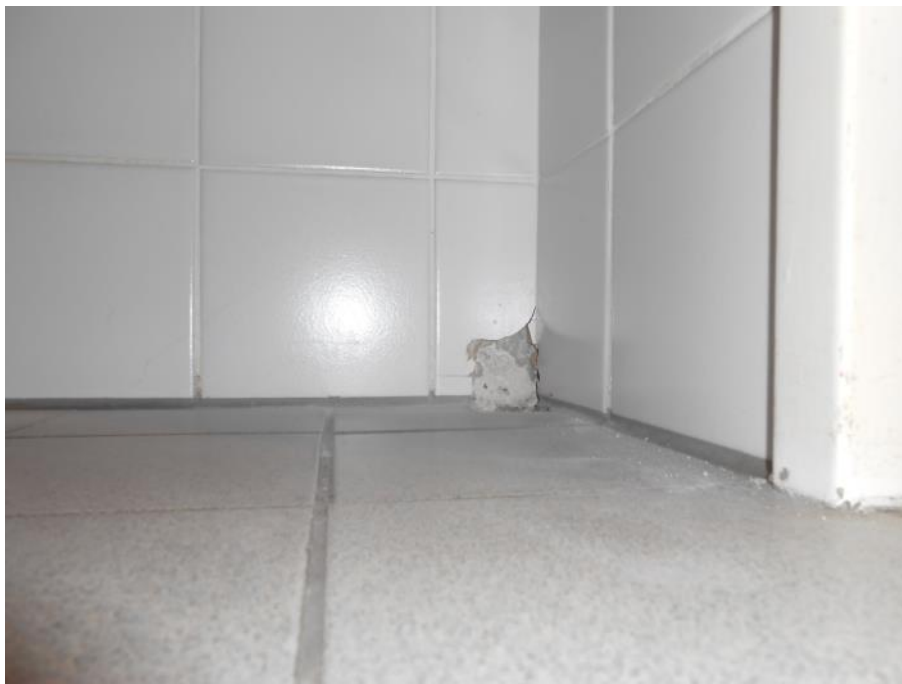
Fotografia 11

P+3, wc donne, parete:
adesivo cementizio per
piastrelle ceramiche.

Da questo prodotto è
stato prelevato il
campione di analisi
9963-11.

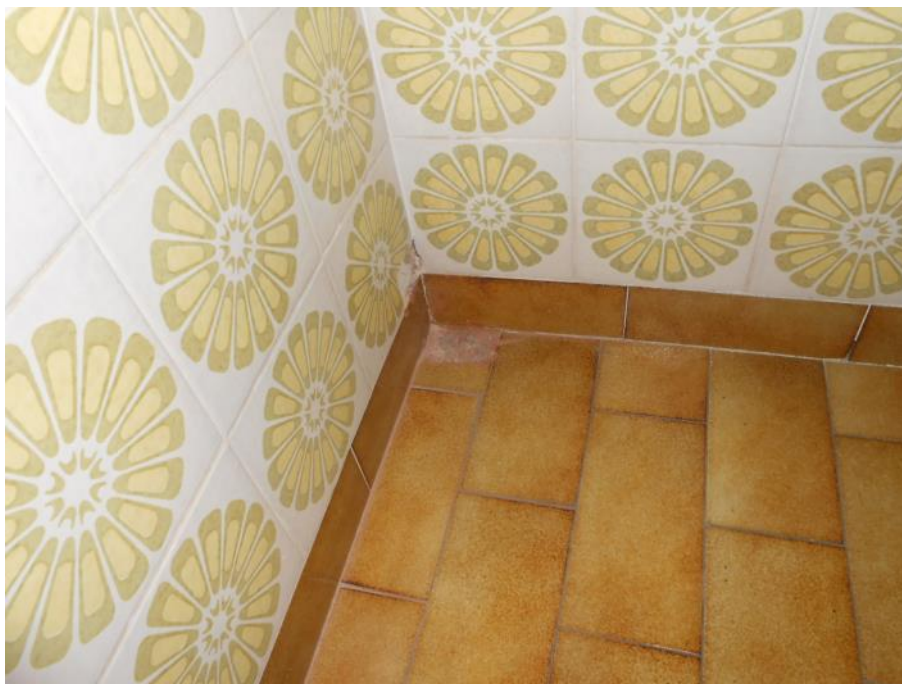
Fotografia 12

P+3, bagno donne,
pavimento (strato inferiore):
adesivo cementizio per
piastrelle ceramiche.

Da questo prodotto è
stato prelevato il
campione di analisi
9963-12.

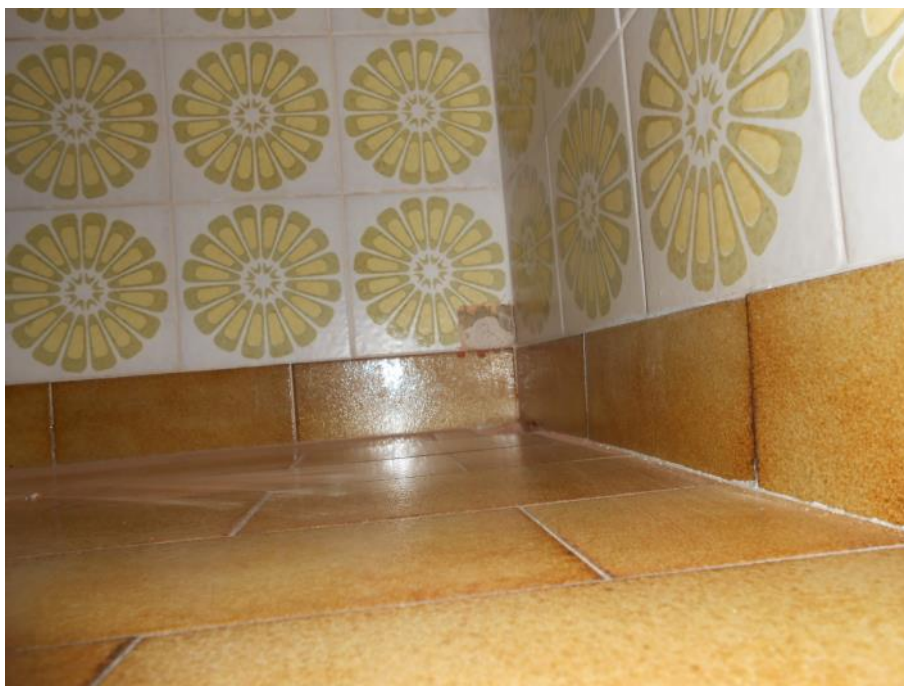
Fotografia 13

P+3, bagno donne, parete:
adesivo cementizio per
piastrelle ceramiche.

Da questo prodotto è
stato prelevato il
campione di analisi
9963-13.

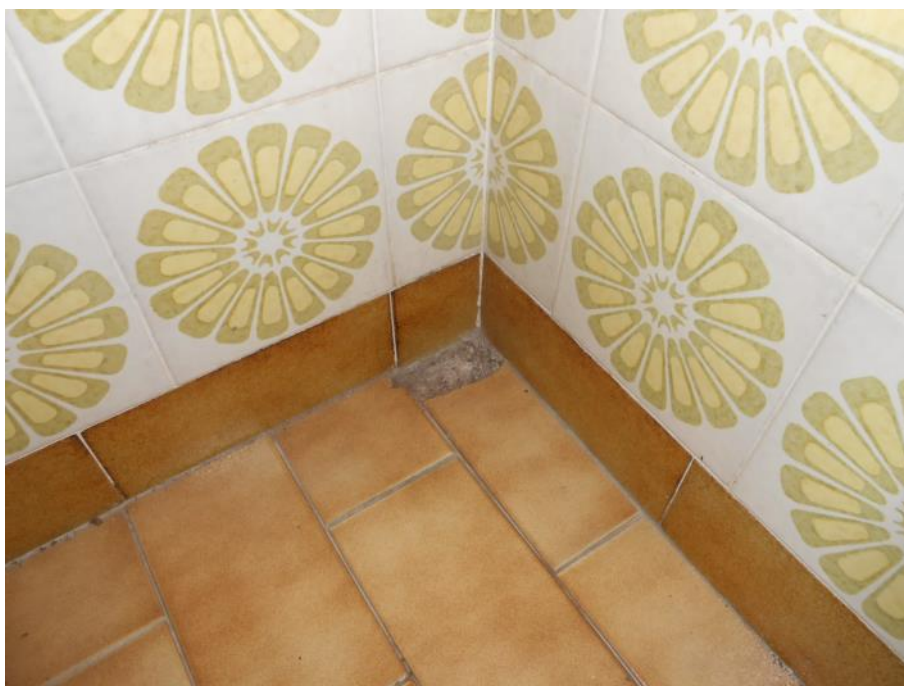
Fotografia 14

P+3, bagno donne,
pavimento (strato
superiore): adesivo
cementizio per piastrelle
ceramiche.

Da questo prodotto è
stato prelevato il
campione di analisi
9963-14.

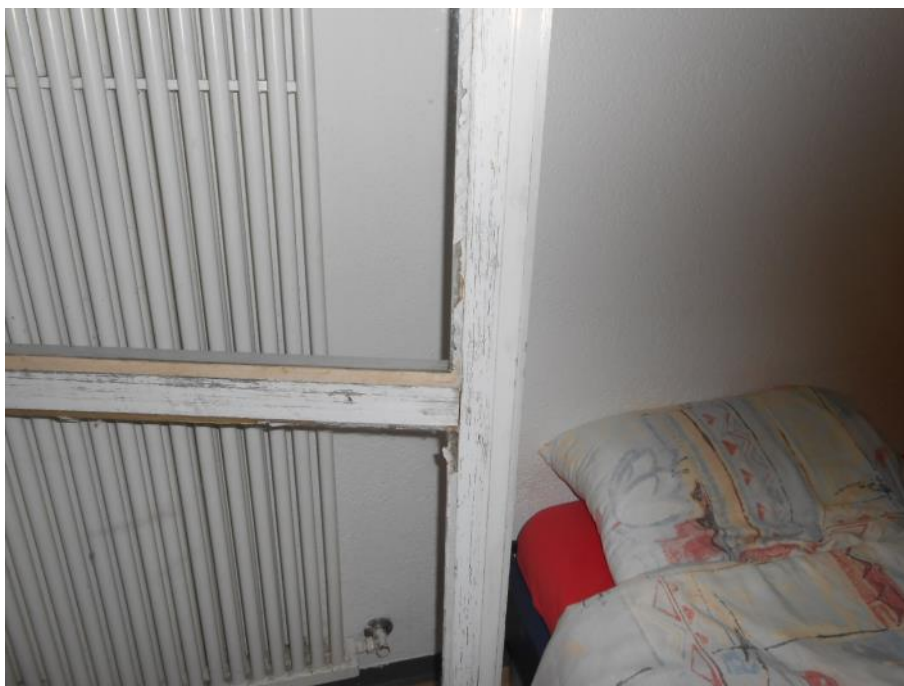
Fotografia 15

P+3, camera 387: stucco di fissaggio dei vetri delle finestre.

Da questo prodotto è stato prelevato il campione di analisi 9963-15.

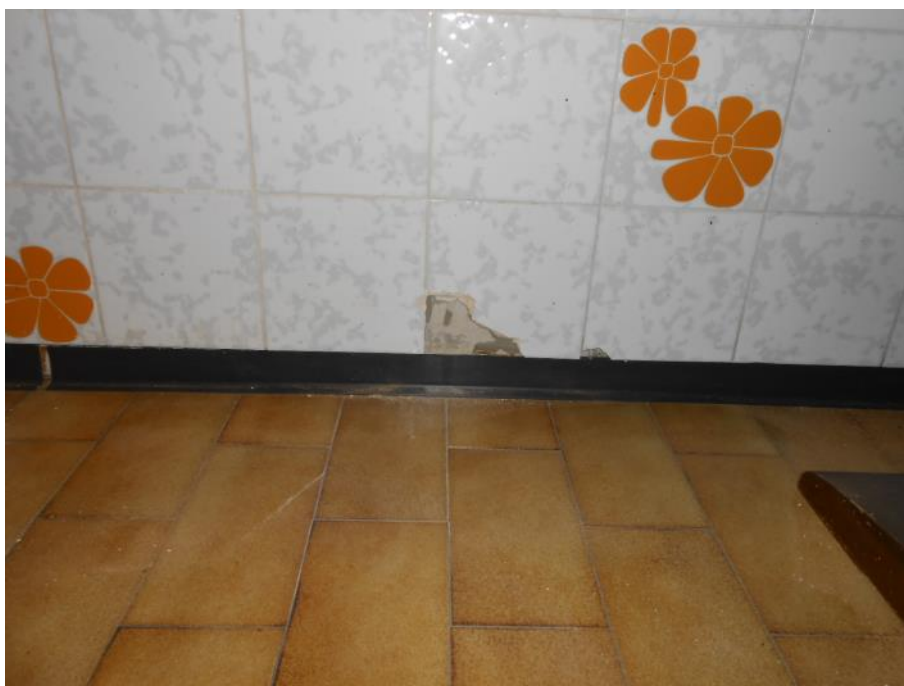
Fotografia 16

P+3, cucina, parete: adesivo cementizio per piastrelle ceramiche.

Da questo prodotto è stato prelevato il campione di analisi 9963-16.

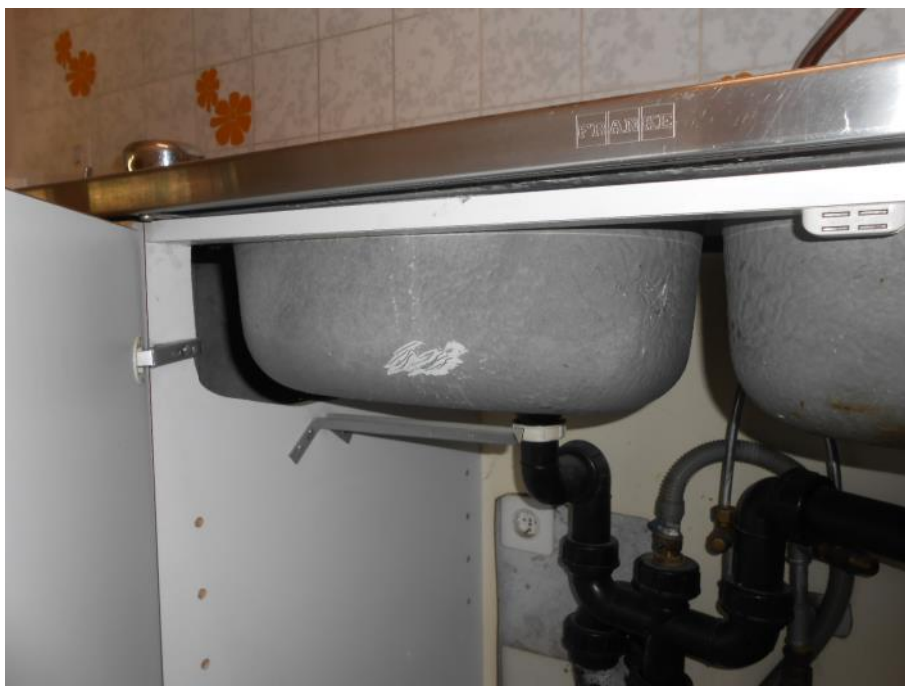
Fotografia 17

P+3, cucina: vernice di rivestimento del lavello.

Da questo prodotto è stato prelevato il campione di analisi 9963-17.

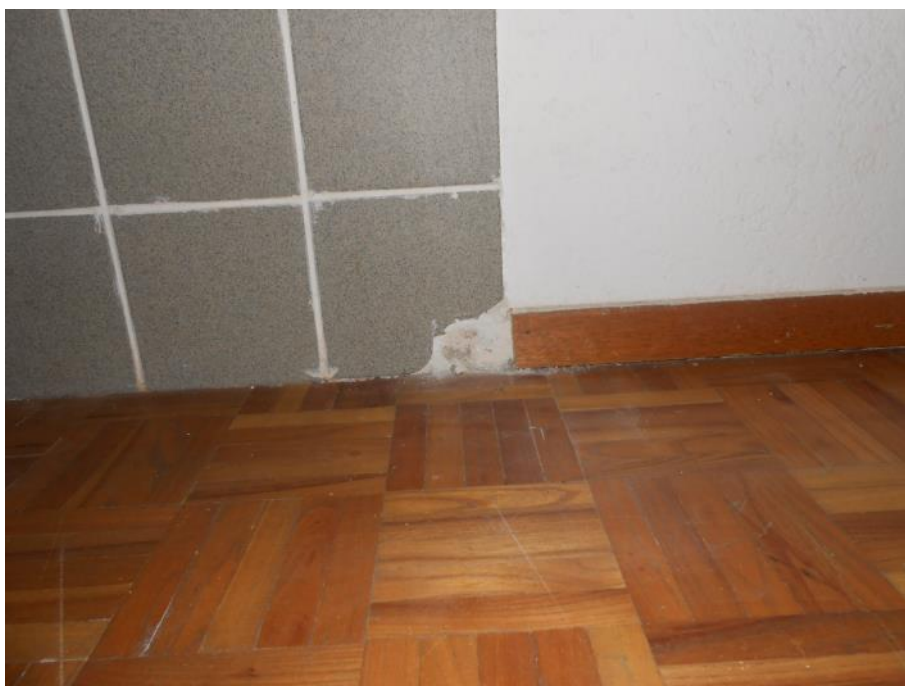
Fotografia 18

P+3, camera 386, parete: adesivo cementizio per piastrelle ceramiche.

Da questo prodotto è stato prelevato il campione di analisi 9963-18.

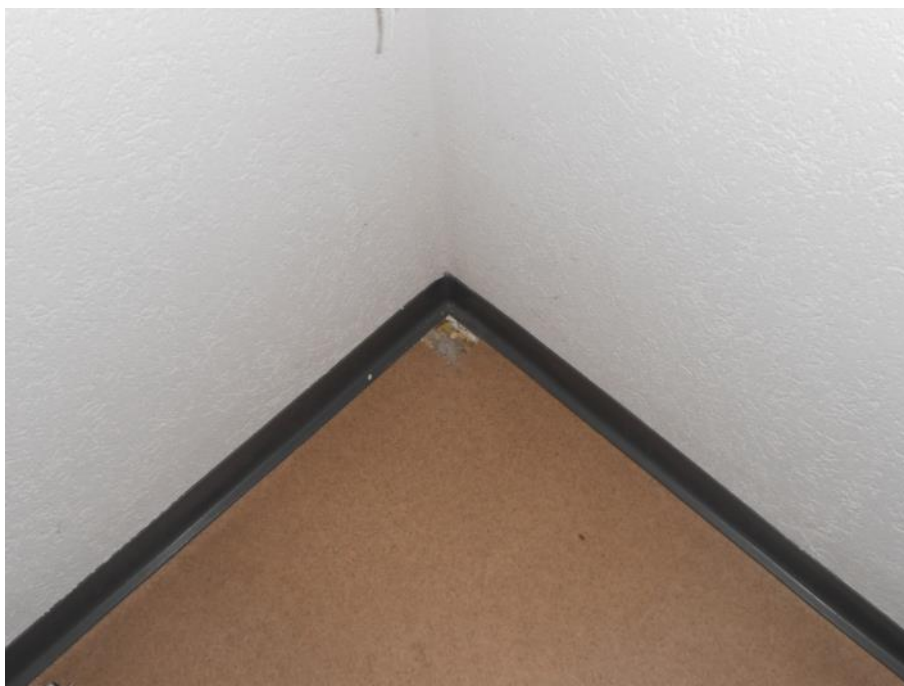
Fotografia 19

P+3, camera 382:
rivestimento resiliente per
pavimenti, colore beige.

Da questo prodotto è
stato prelevato il
campione di analisi
9963-19.

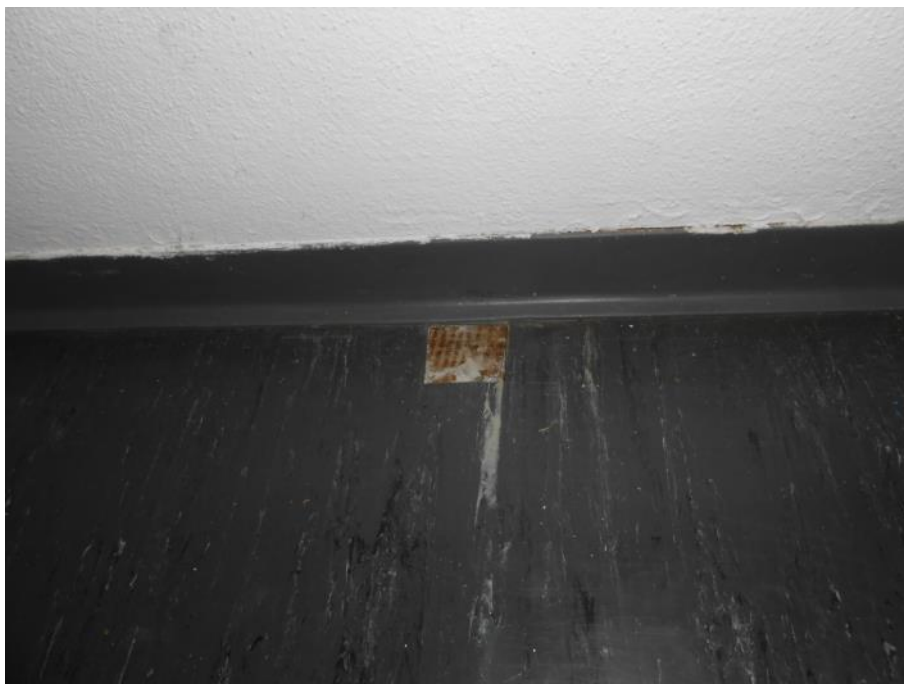
Fotografia 20

P+3, corridoio: rivestimento
in PVC per pavimenti,
colore grigio.

Da questo prodotto è
stato prelevato il
campione di analisi
9963-20.

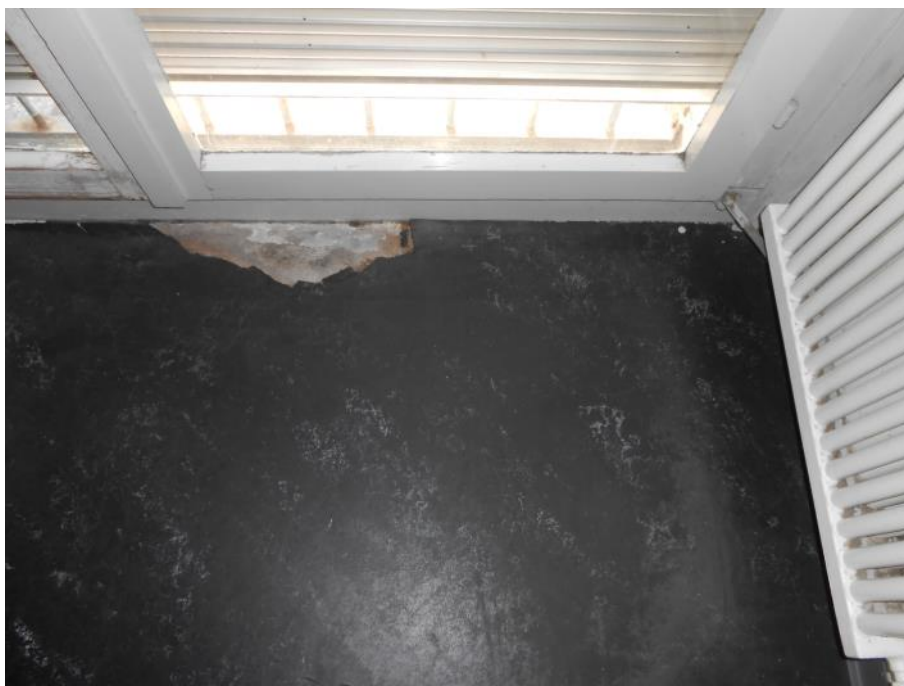
Fotografia 21

P+3, camera 390:
rivestimento resiliente per
pavimenti (linoleum), colore
nero.

Da questo prodotto è
stato prelevato il
campione di analisi
9963-21.

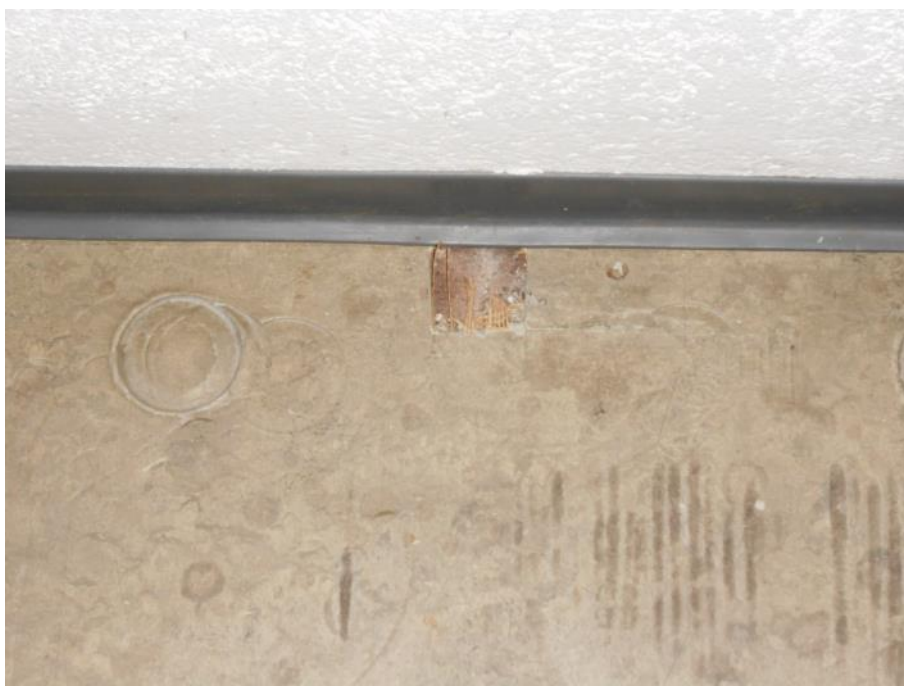
Fotografia 22

P+3, camera 390:
rivestimento resiliente per
pavimenti (linoleum), colore
beige.

Da questo prodotto è
stato prelevato il
campione di analisi
9963-22.

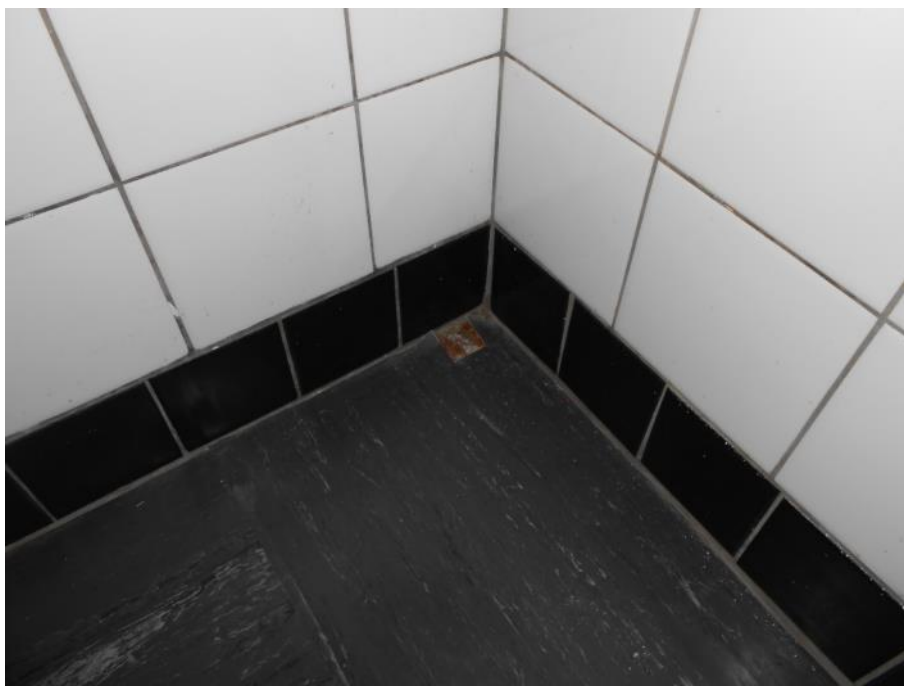
Fotografia 23

P+3, camera 381,
rivestimento per pavimenti
in PVC.

Da questo prodotto è
stato prelevato il
campione di analisi
9963-23.

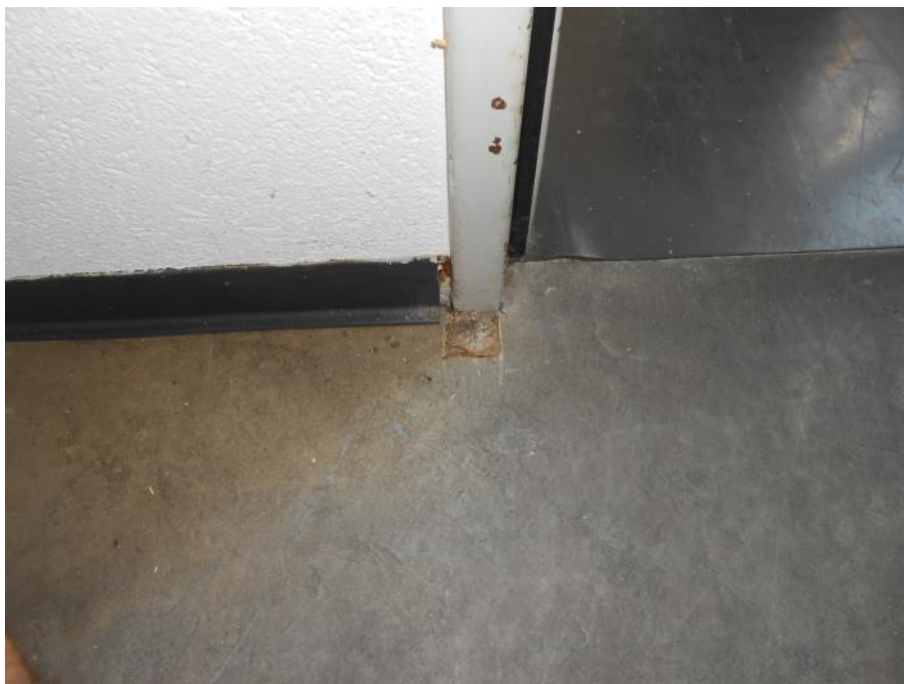
Fotografia 24

P+3, locale 392:
rivestimento resiliente per
pavimenti (linoleum), colore
grigio.

Da questo prodotto è
stato prelevato il
campione di analisi
9963-24.

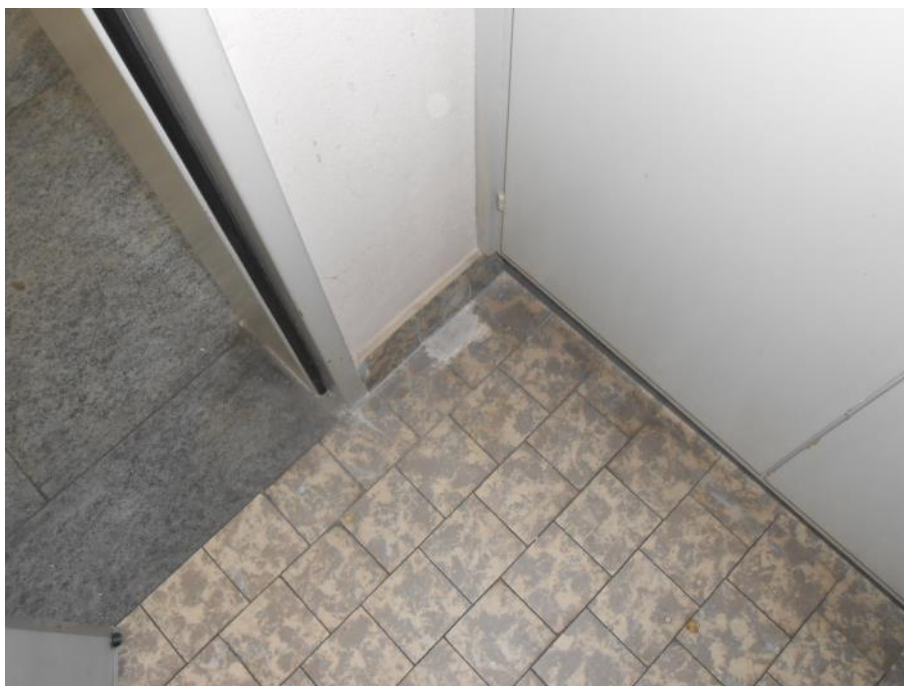
Fotografia 25

P+3, ripostiglio 399,
pavimento: adesivo
cementizio per piastrelle
ceramiche.

Da questo prodotto è
stato prelevato il
campione di analisi
9963-25.

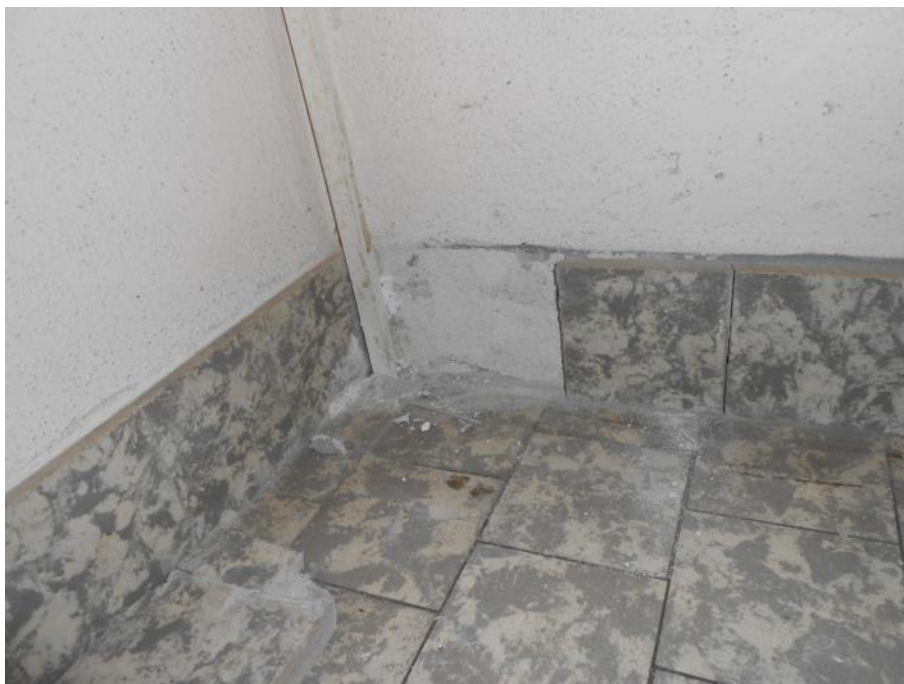
Fotografia 26

P+3, ripostiglio 399,
zoccolino: adesivo
cementizio per piastrelle
ceramiche.

Da questo prodotto è
stato prelevato il
campione di analisi
9963-26.

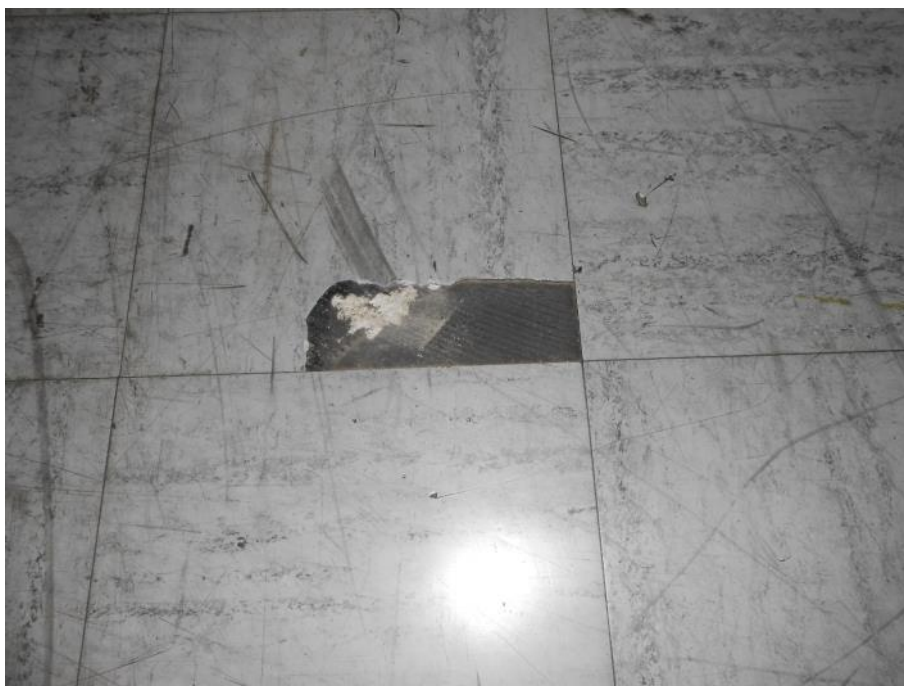
Fotografia 27

PT, atrio entrata:
rivestimenti per pavimenti in
piastrelle viniliche.

Da questo prodotto è
stato prelevato il
campione di analisi
9963-27.

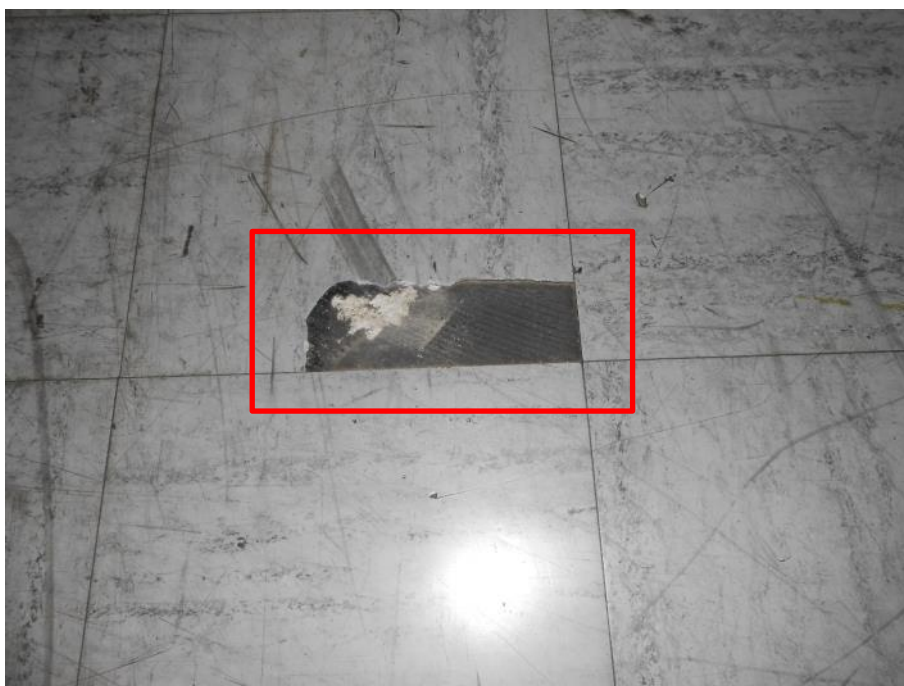
Fotografia 28

PT, atrio entrata: colla per
piastrelle viniliche.

Da questo prodotto è
stato prelevato il
campione di analisi
9963-28.

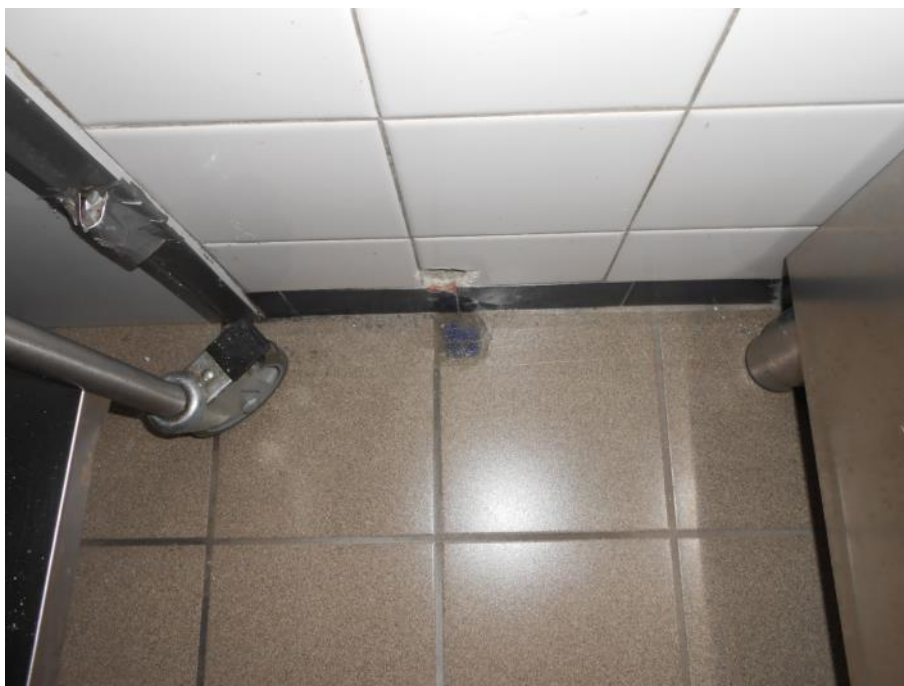
Fotografia 29

P+2, dispensa cucina,
pavimento: adesivo
cementizio per piastrelle
ceramiche.

Da questo prodotto è
stato prelevato il
campione di analisi
9963-29.

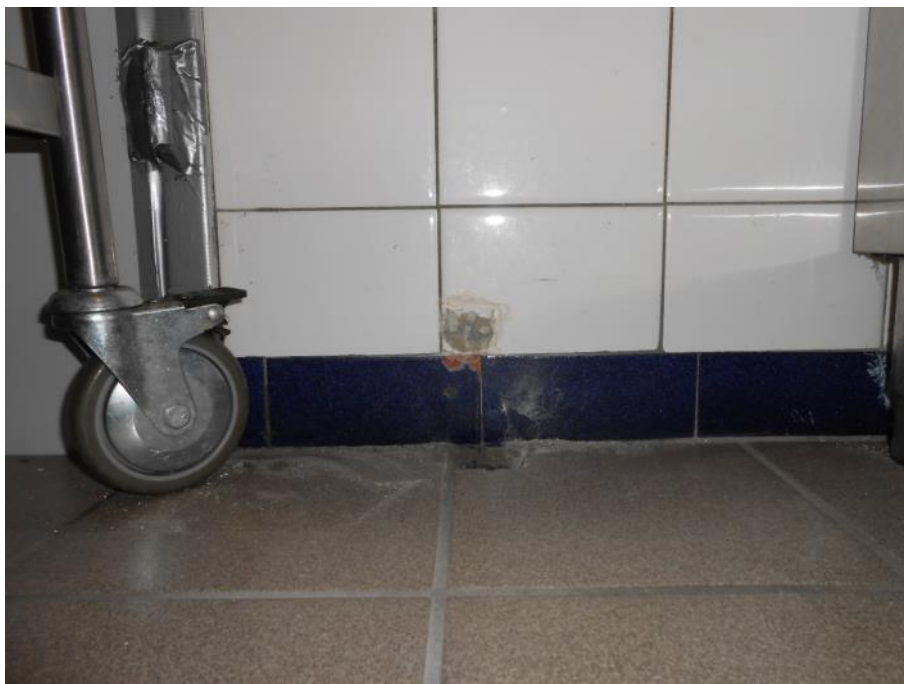
Fotografia 30

P+2, dispensa cucina,
parete: adesivo cementizio
per piastrelle ceramiche.

Da questo prodotto è
stato prelevato il
campione di analisi
9963-30.

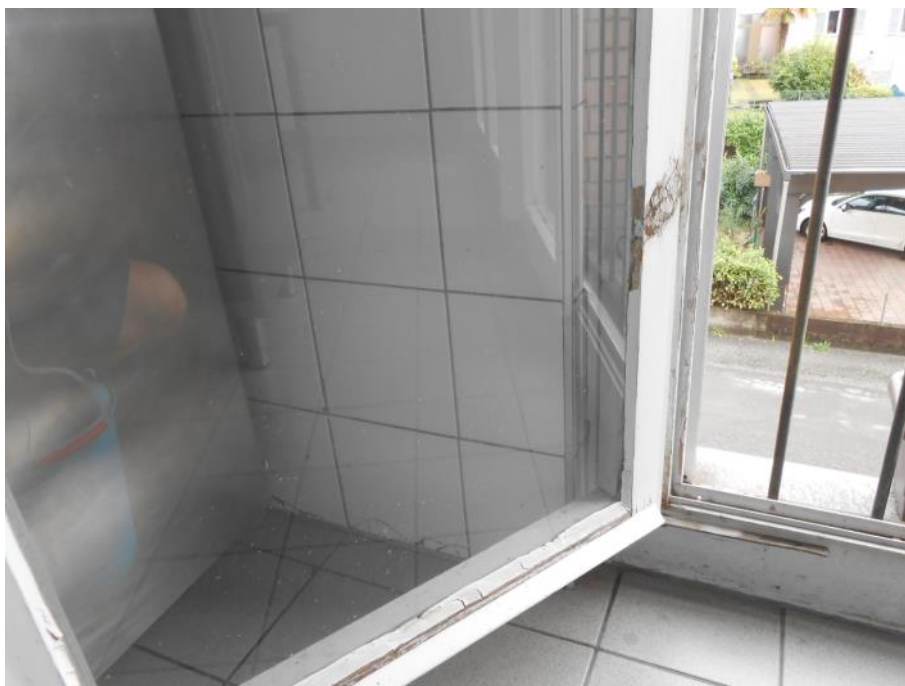
Fotografia 31

P+2, cucina: stucco di fissaggio dei vetri delle finestre.

Da questo prodotto è stato prelevato il campione di analisi 9963-31.

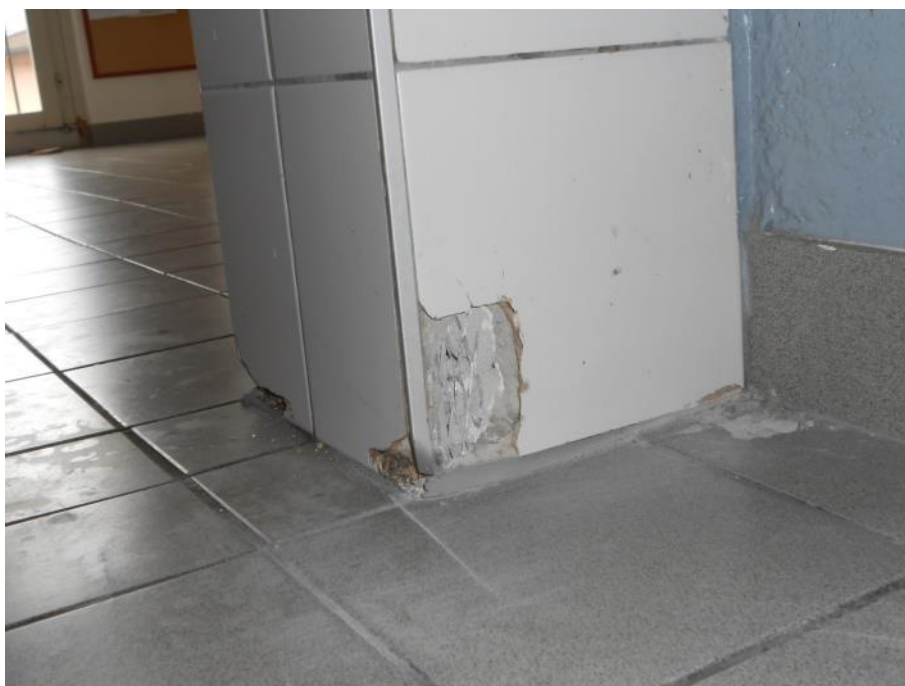
Fotografia 32

P+2, cucina, parete: adesivo cementizio per piastrelle ceramiche.

Da questo prodotto è stato prelevato il campione di analisi 9963-32.

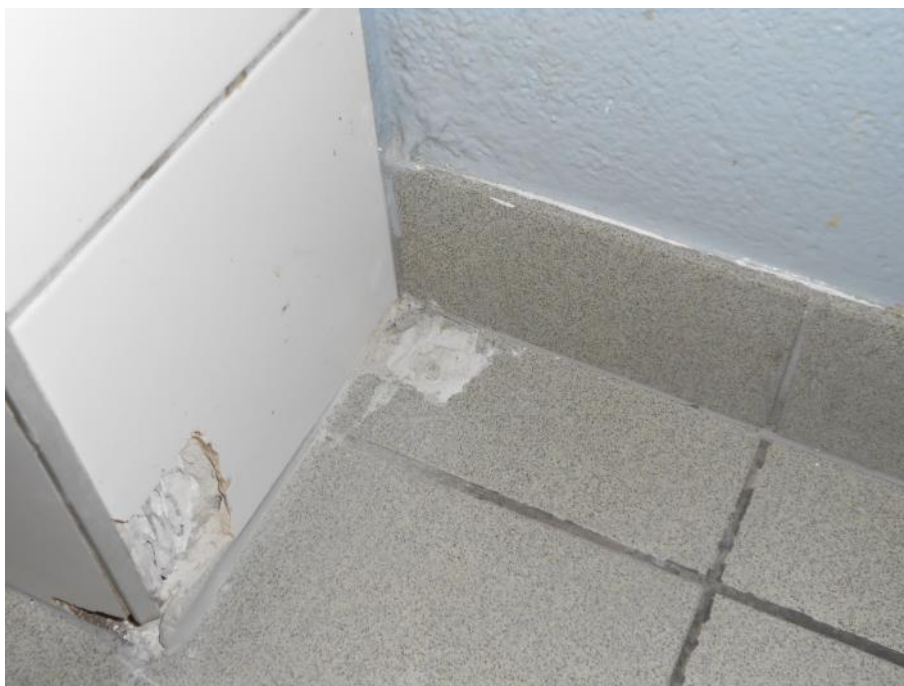
Fotografia 33

P+2, cucina, pavimento:
adesivo cementizio per
piastrelle ceramiche.

Da questo prodotto è
stato prelevato il
campione di analisi
9963-33.

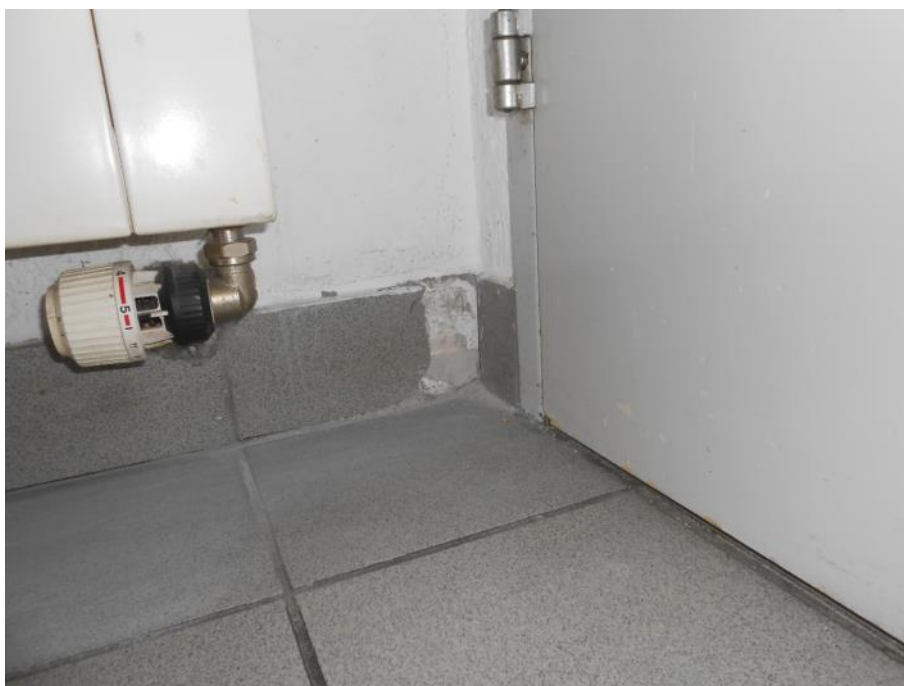
Fotografia 34

P+2, cucina, zoccolino:
adesivo cementizio per
piastrelle ceramiche.

Da questo prodotto è
stato prelevato il
campione di analisi
9963-34.

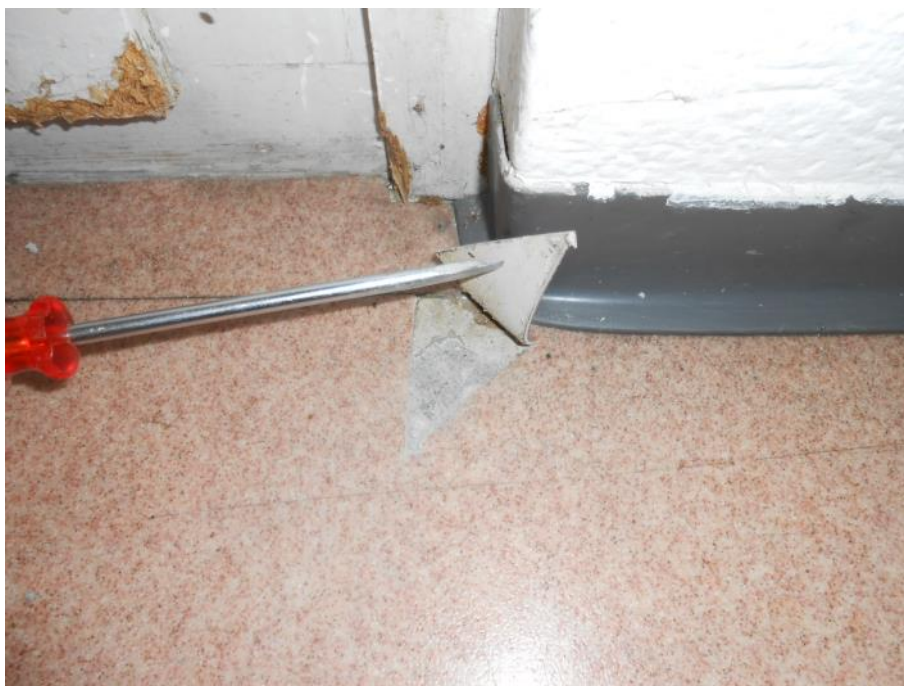
Fotografia 35

P+2, locale 286, pavimento:
malta di livellamento.

Da questo prodotto è
stato prelevato il
campione di analisi
9963-35.
