RAPPORTO RAP 9963 01

ACCERTAMENTO DELLA PRESENZA DI MATERIALI E DI PRODOTTI CONTENENTI AMIANTO - ISPEZIONE PRIMA DEI LAVORI

**Centro professionale e sociale di Gerra Piano
Blocco 4**

3 novembre 2016

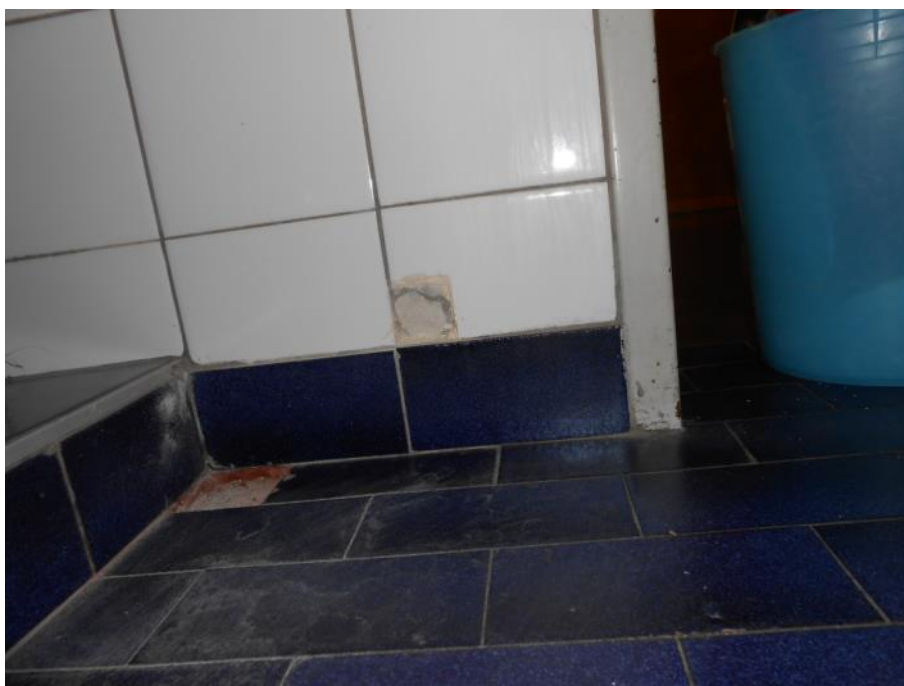
Fotografia 36

P+2, wc, parete: adesivo
cementizio per piastrelle
ceramiche.

Da questo prodotto è
stato prelevato il
campione di analisi
9963-36.

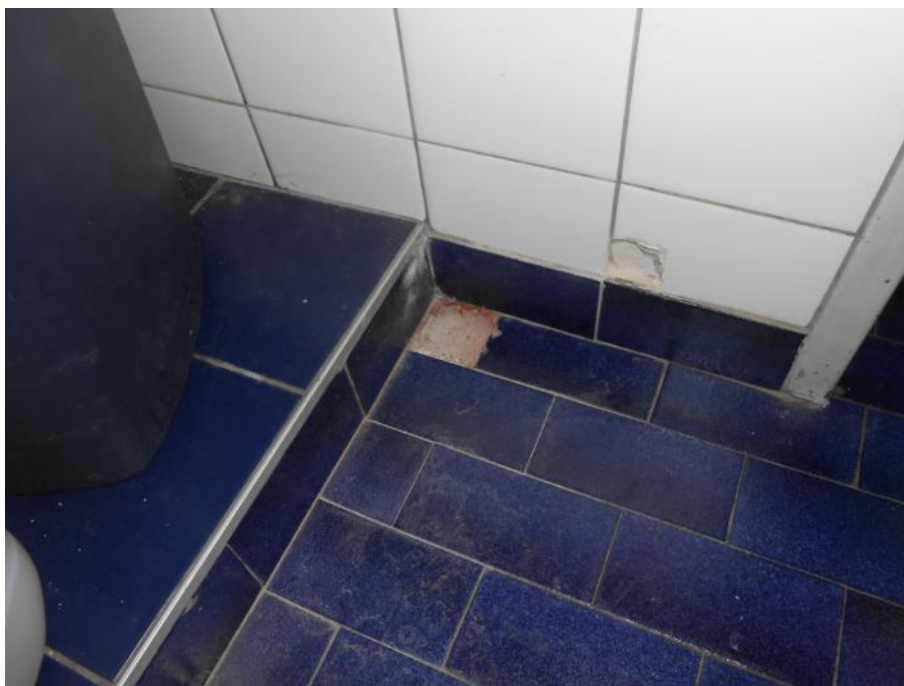
Fotografia 37

P+2, wc, pavimento:
adesivo cementizio per
piastrelle ceramiche.

Da questo prodotto è
stato prelevato il
campione di analisi
9963-37.

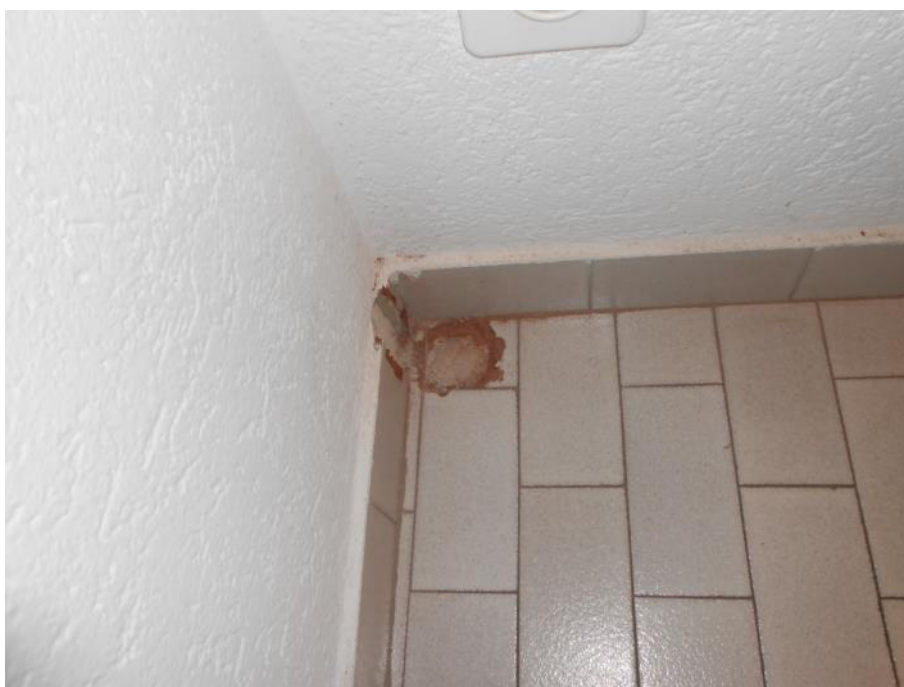
Fotografia 38

P+2, locale 281, pavimento:
adesivo cementizio per
piastrelle ceramiche.

Da questo prodotto è
stato prelevato il
campione di analisi
9963-38.

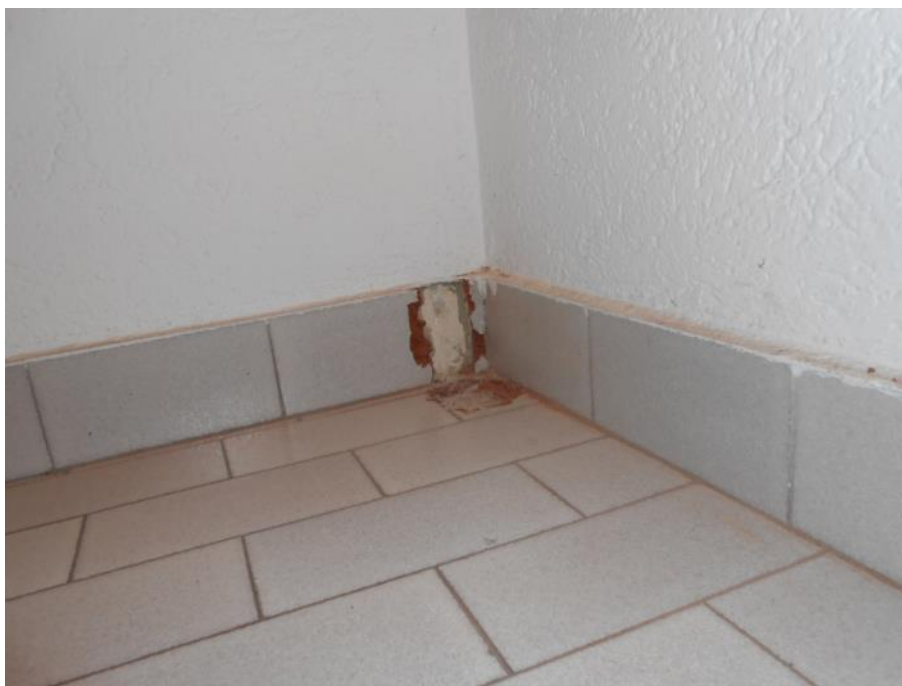
Fotografia 39

P+2, locale 281, zoccolino:
adesivo cementizio per
piastrelle ceramiche.

Da questo prodotto è
stato prelevato il
campione di analisi
9963-39.

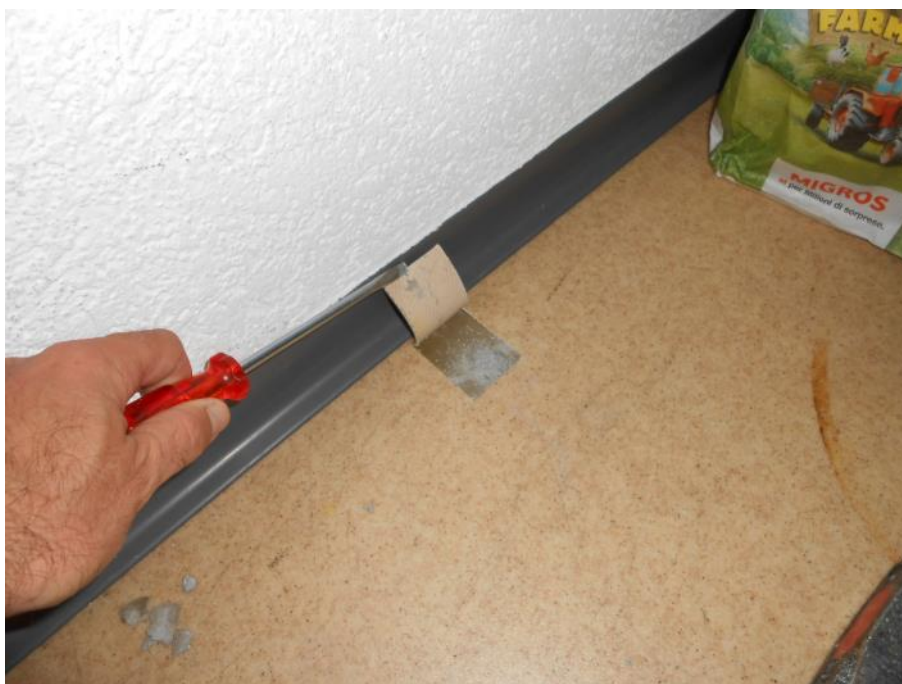
Fotografia 40

P+2, locale 291-292: malta
di livellamento.

Da questo prodotto è
stato prelevato il
campione di analisi
9963-40.

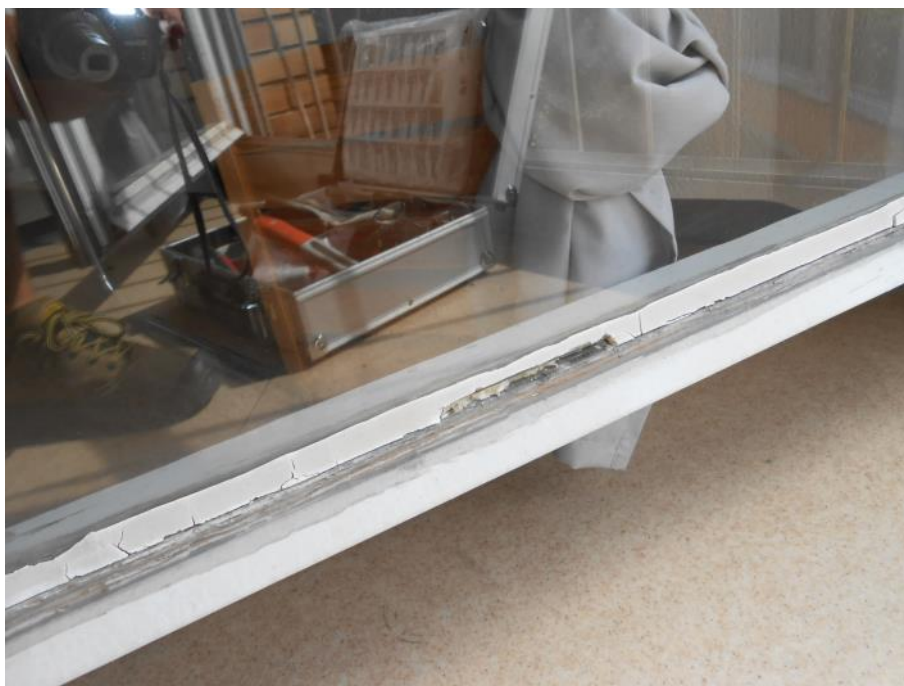
Fotografia 41

P+2, locale 293: stucco di fissaggio dei vetri delle finestre.

Da questo prodotto è stato prelevato il campione di analisi 9963-41.

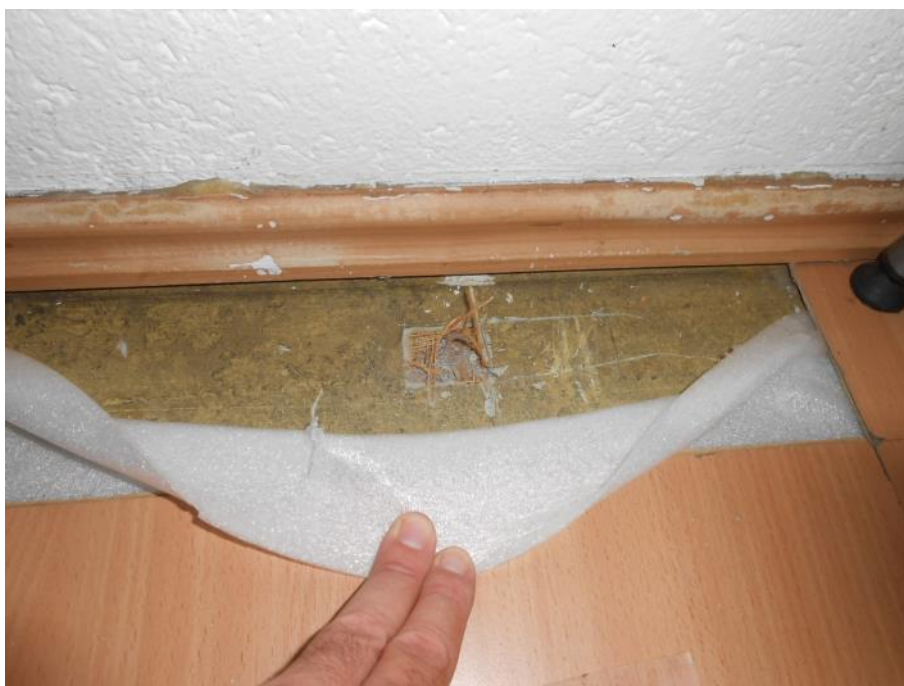
Fotografia 42

P+2, locale 294: rivestimento resiliente per pavimenti (linoleum), colore grigio.

Da questo prodotto è stato prelevato il campione di analisi 9963-42.

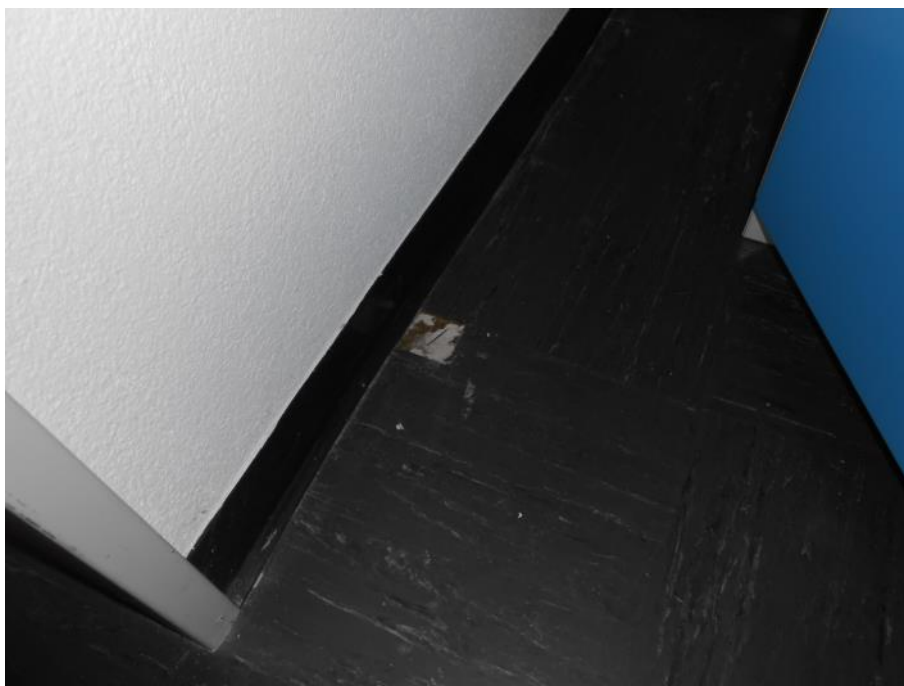
Fotografia 43

P+1, locale 189:
rivestimento per pavimenti
in PVC.

Da questo prodotto è
stato prelevato il
campione di analisi
9963-43.

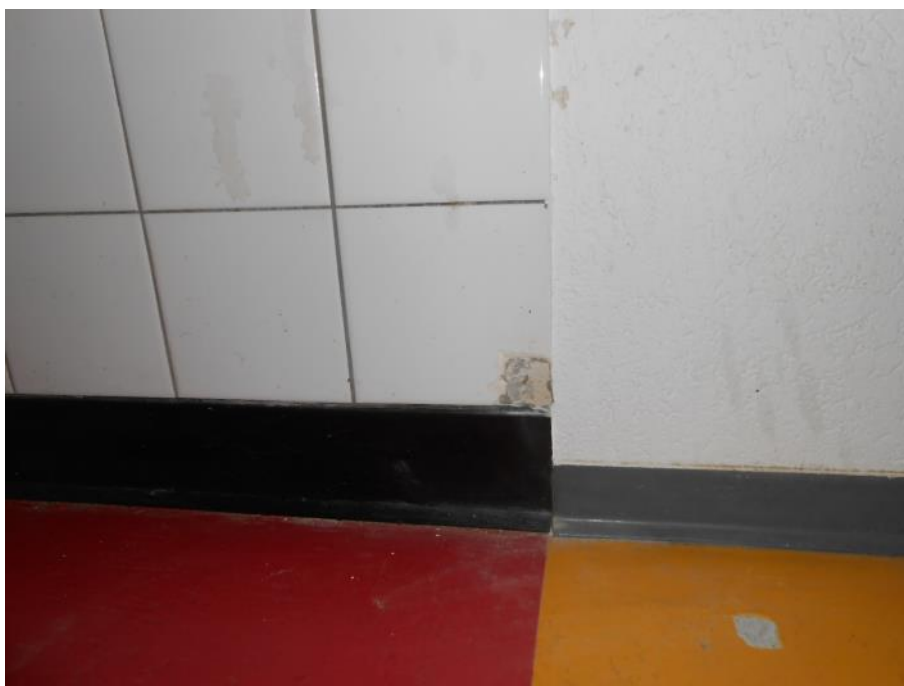
Fotografia 44

P+1, locale 186, parete:
adesivo cementizio per
piastrelle ceramiche.

Da questo prodotto è
stato prelevato il
campione di analisi
9963-44.

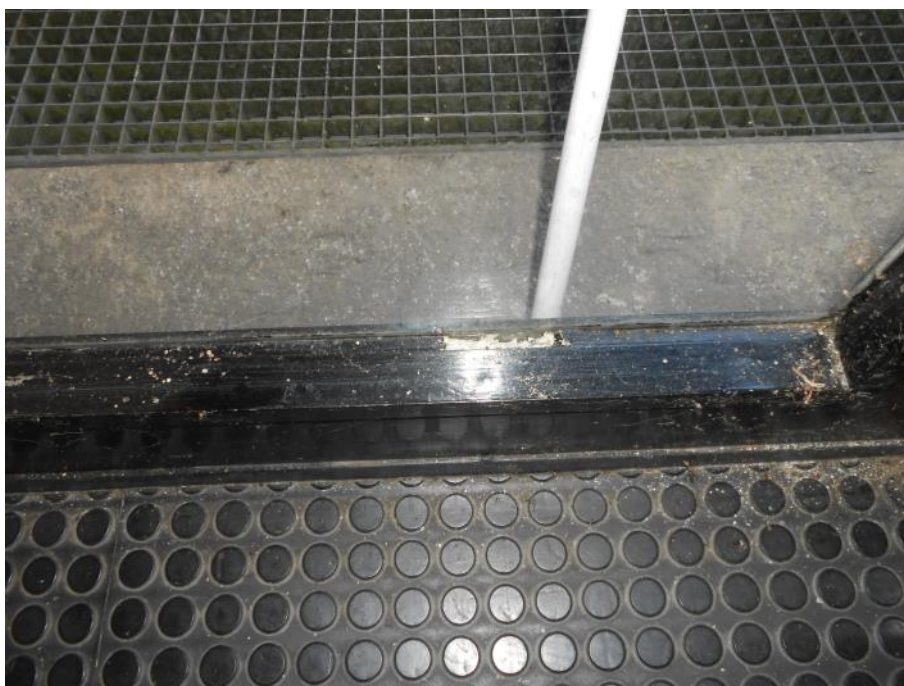
Fotografia 46

PT, atrio entrata: stucco di fissaggio dei vetri.

Da questo prodotto è stato prelevato il campione di analisi 9963-46.

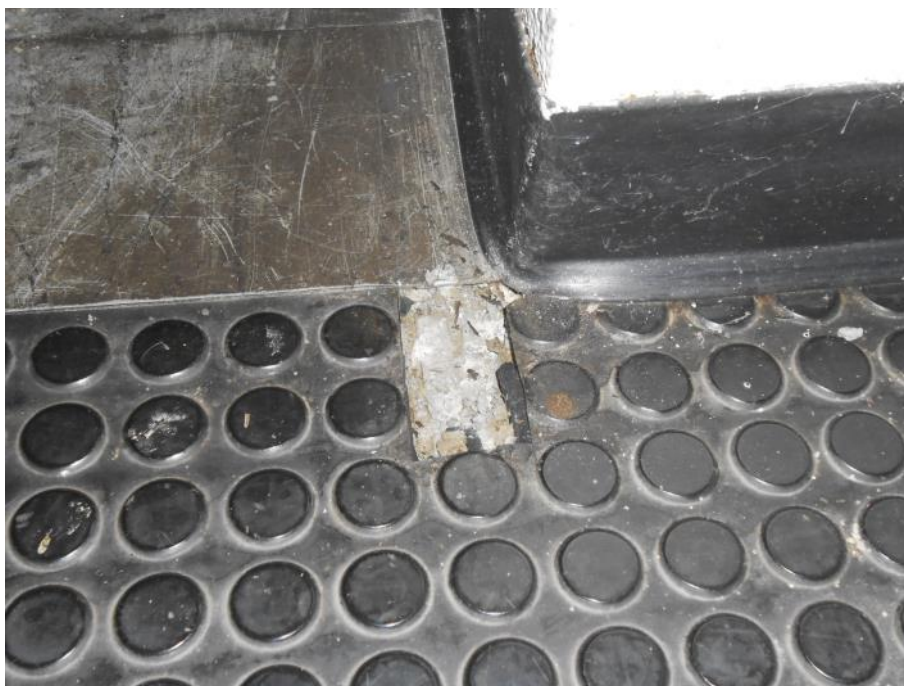
Fotografia 47

PT, entrata: adesivo per pavimenti in gomma.

Da questo prodotto è stato prelevato il campione di analisi 9963-47.

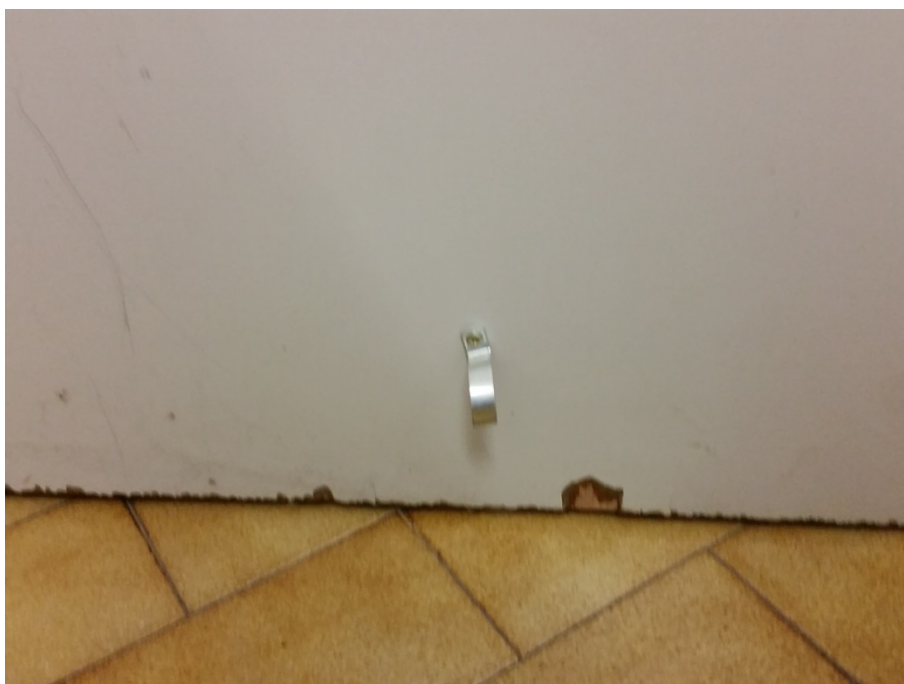
Fotografia 48

P+3,cucina: rivestimento in formica della porta.

Da questo prodotto è stato prelevato il campione di analisi 9963-48.

La porta della cucina al terzo piano, rivestita con un pannello in formica contenente amianto, potrà essere smontata e consegnata a un ente autorizzato allo smaltimento di prodotti contenenti amianto. Si raccomanda di verificare la presenza, all'interno dell'edificio, di altre porte simili.

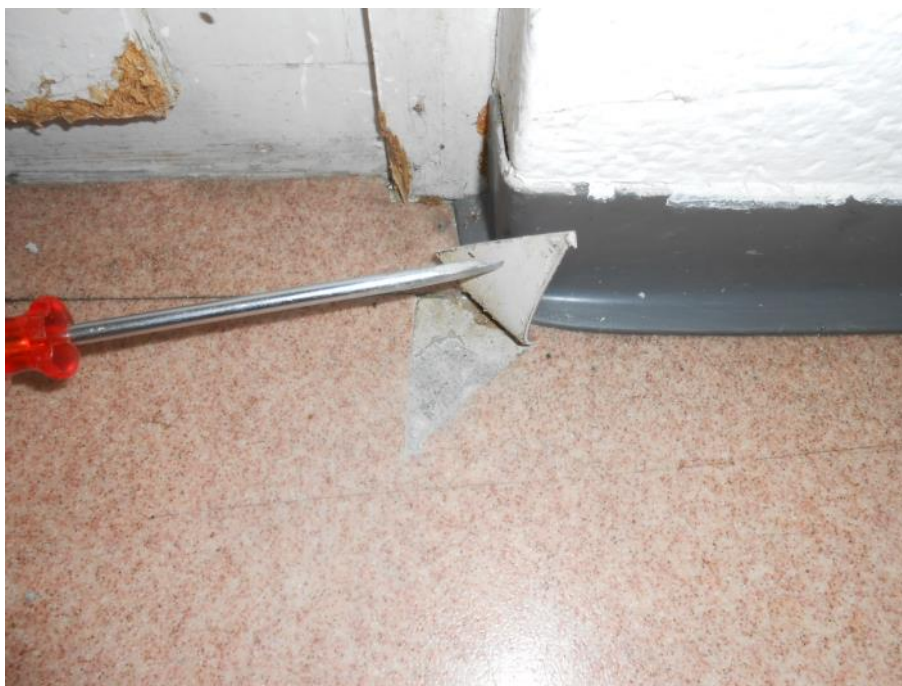
Fotografia 49

P+2, locale 286,
rivestimento resiliente per
pavimenti.

Da questo prodotto non è
stato prelevato alcun
campione di analisi
poiché la presenza di
amianto è stata esclusa
sulla base di un esame
visivo.

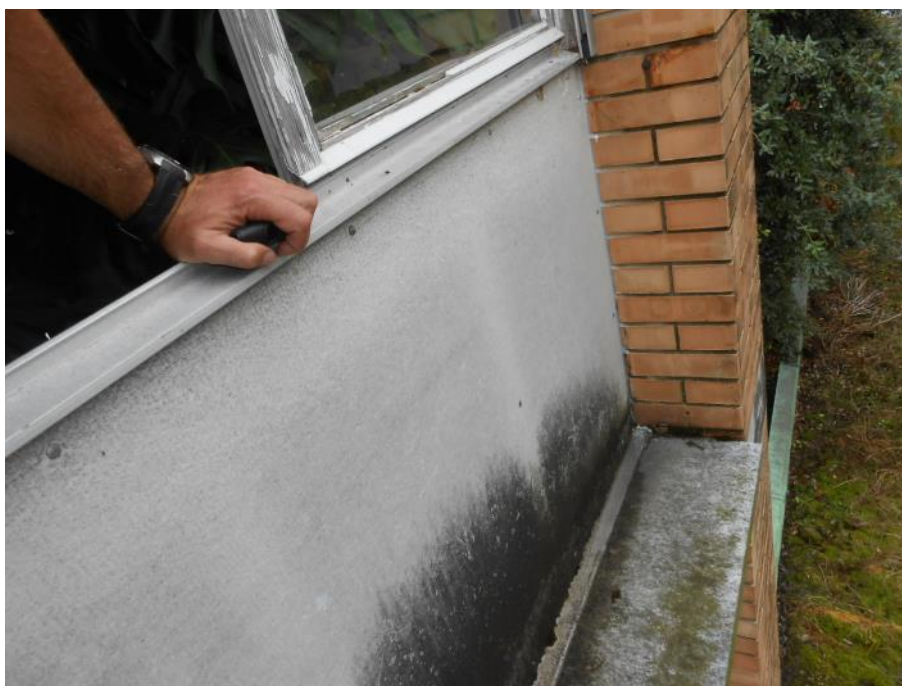
Fotografia 50

Esterno, balconi: lastra
in fibrocemento.

Da questo prodotto non
è stato prelevato alcun
campione di analisi
poiché la presenza di
amianto al suo interno è
da considerarsi certa in
base all'esperienza.

Per la rimozione delle lastre in cemento-amianto è possibile far capo a una normale impresa di costruzioni, a condizione che venga applicata la procedura descritta nella scheda tematica della SUVA intitolata "Rimozione all'aperto di lastre in fibrocemento contenenti amianto" (cfr. documento annesso). Nel caso in cui non fosse possibile rimuovere le lastre senza comprometterne l'integrità, sarà necessario far capo a una impresa specializzata nella bonifica da amianto. Le lastre dovranno essere smaltite in una discarica per materiali inerti autorizzata.

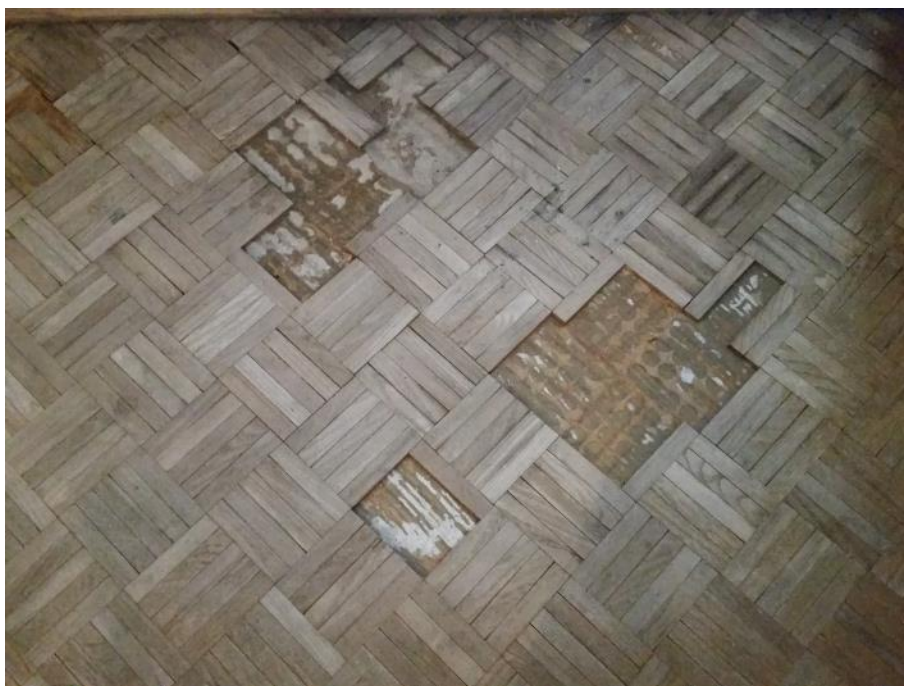
Fotografia 51

P+3, rivestimenti in legno di alcune camere.

Da questo prodotto non è stato prelevato alcun campione di analisi poiché la presenza di amianto è stata esclusa sulla base di un esame visivo.

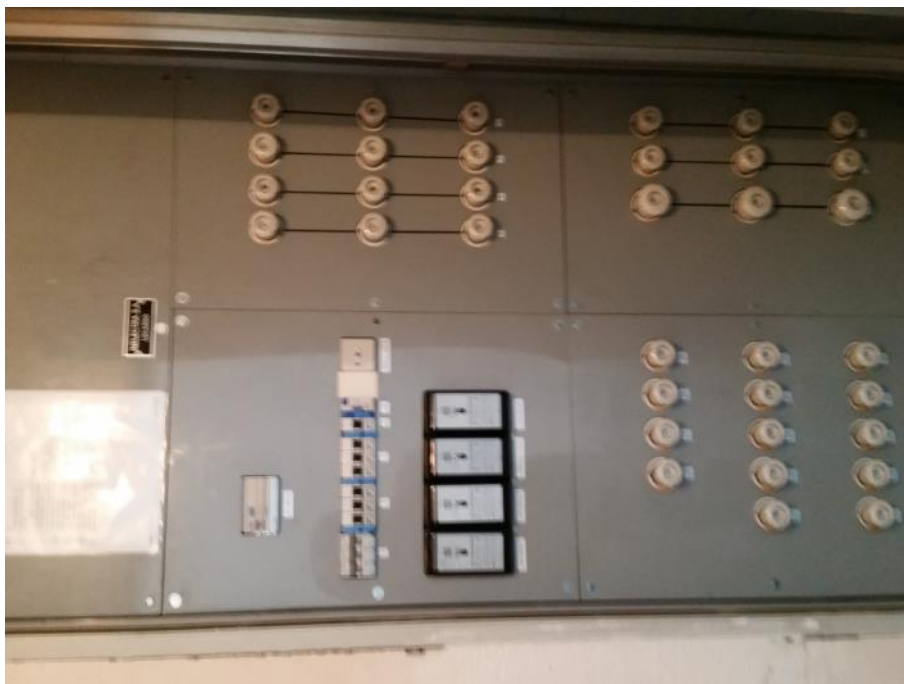
Fotografia 52

L'ispezione dei quadri elettrici ai piani non ha messo in evidenza materiali suscettibili di contenerne amianto (cfr. fotografia no. 52).

Quadro elettrico.

Da questo prodotto non è stato prelevato alcun campione di analisi poiché la presenza di amianto è stata esclusa sulla base di un esame visivo.
