RAPPORTO RAP 7390 01

ACCERTAMENTO DELLA PRESENZA DI MATERIALI E PRODOTTI CONTENENTI AMIANTO E VALUTAZIONE DEL RISCHIO DI CONTAMINAZIONE AMBIENTALE

Scuola Media di Barbengo
CH-6917 Barbengo

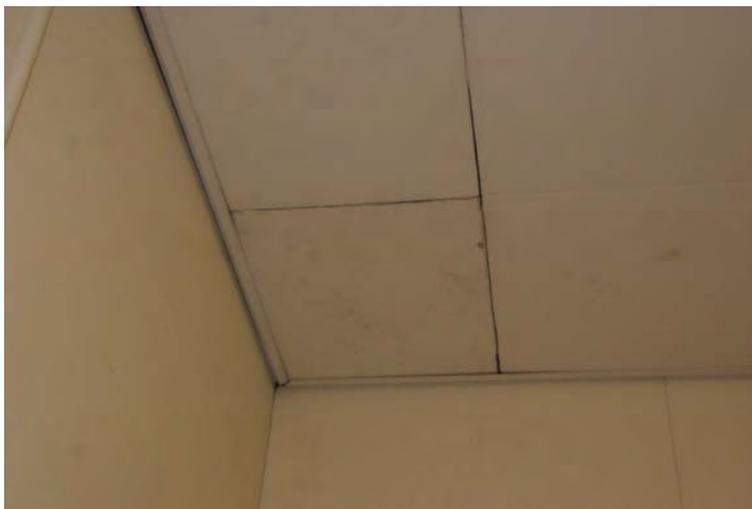
Primo piano, locale D11.
(ID campione: 7390-01)

I risultati delle analisi dimostrano che **i pannelli rettangolari di rivestimento dei soffitti contengono amianto della varietà denominata amosite (amianto bruno) mentre il rivestimento resiliente dei pavimenti di colore beige e il relativo collante contengono amianto della varietà crisotilo (amianto bianco)**. Il rivestimento resiliente dei pavimenti di colore bianco e il pannello di rivestimento dei soffitti di forma quadrata sono invece risultati essere privi di amianto.

Pannelli di rivestimento dei soffitti,
tipo rettangolare liscio.

Per i pannelli di rivestimento dei soffitti e delle pareti e per il rivestimento dei pavimenti il grado di urgenza di un risanamento risulta essere di grado II (su una scala da I a III). Ciò significa che un risanamento urgente non è necessario. Esso potrà essere differito fino a quando i blocchi D-E, o parte di essi, non saranno oggetto di qualche intervento di ristrutturazione. Questi prodotti dovranno essere sottoposti periodicamente ogni 2-5 anni a nuove ispezioni di controllo. A un nuovo controllo dovranno essere necessariamente sottoposti in caso di eventi straordinari, come ad esempio danneggiamento dal fuoco o dall'acqua.

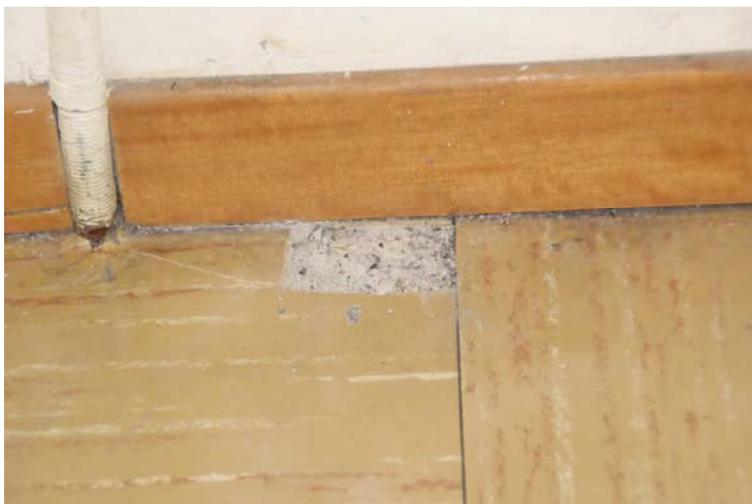
Primo piano, locale D11.
(ID campione: 7390-02/02a)

Rivestimento resiliente dei pavimenti, tipo
Colovinyl, colore beige.

Adesivo.

Per l'adesivo del rivestimento dei pavimenti il grado di urgenza di un risanamento è di grado III. I provvedimenti da adottare in questo caso sono identici a quelli definiti per il grado di urgenza II, fatta eccezione per i controlli periodici, che non sono necessari.

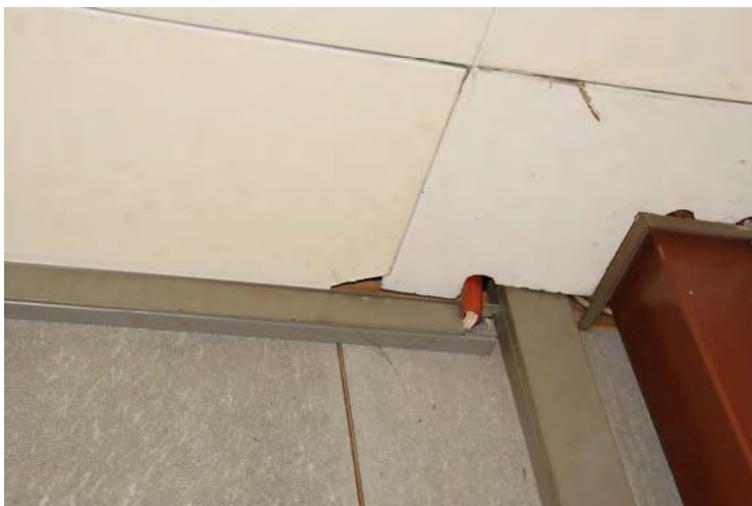
Piano terreno, locale D07.
(ID campione: 7390-04)

Pannelli di rivestimento dei soffitti,
tipo quadrato liscio.

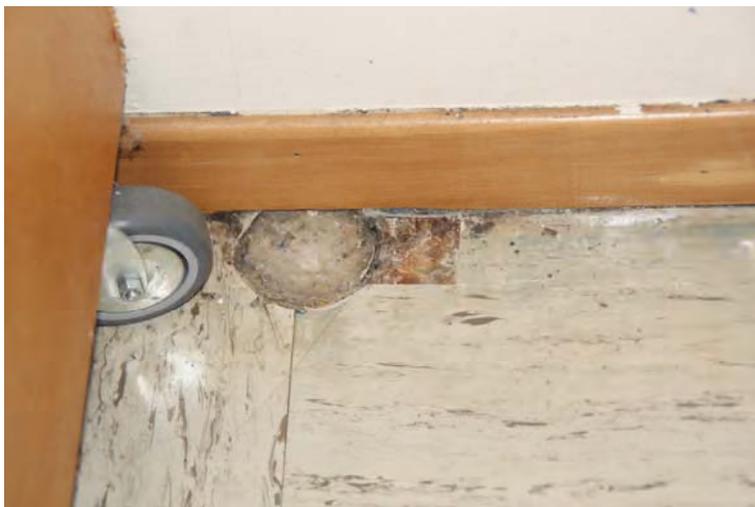
Piano terreno, locale E01.
(ID campione: 7390-06)

Rivestimento resiliente per pavimenti, colore bianco.

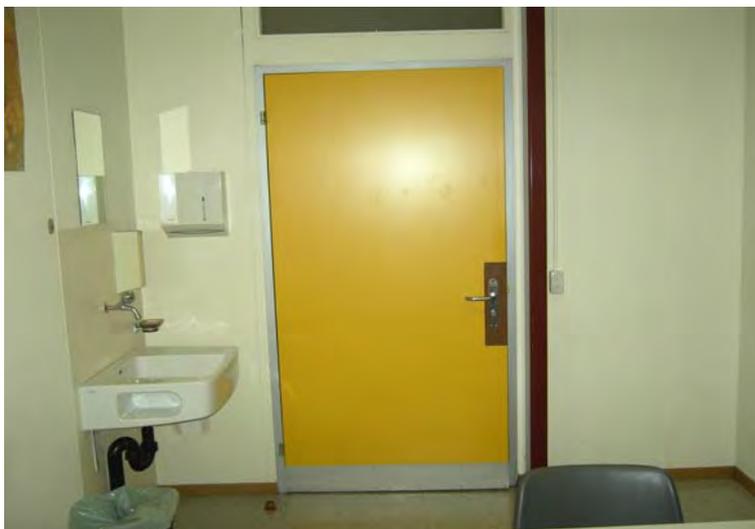
Nel complesso i prodotti contenenti amianto presenti presso i blocchi D-E della SM di Barbengo sono in buono stato di conservazione. Nei pannelli in fibrocemento delle pareti, sui quali si osservano solo pochi danneggiamenti puntuali (si veda capitolo seguente), le fibre di amianto sono fortemente agglomerate. Inoltre, i pannelli sono rivestiti con uno strato di pittura che funge da efficace barriera contro il rilascio di fibre di amianto. Anche le fibre di amianto contenute nel rivestimento resiliente dei pavimenti sono fortemente agglomerate e le piastrelle, come le lastre in fibrocemento, sono in buono stato di conservazione. L'adesivo contenente amianto è confinato dietro il rivestimento dei pavimento. Pertanto, una liberazione nell'aria delle fibre in esso contenute può essere esclusa. Nei pannelli di rivestimento dei soffitti le fibre di amianto sono solo debolmente agglomerate. Gli stessi sono però rivestiti da uno strato di pittura completamente integro.

Pannelli in fibrocemento

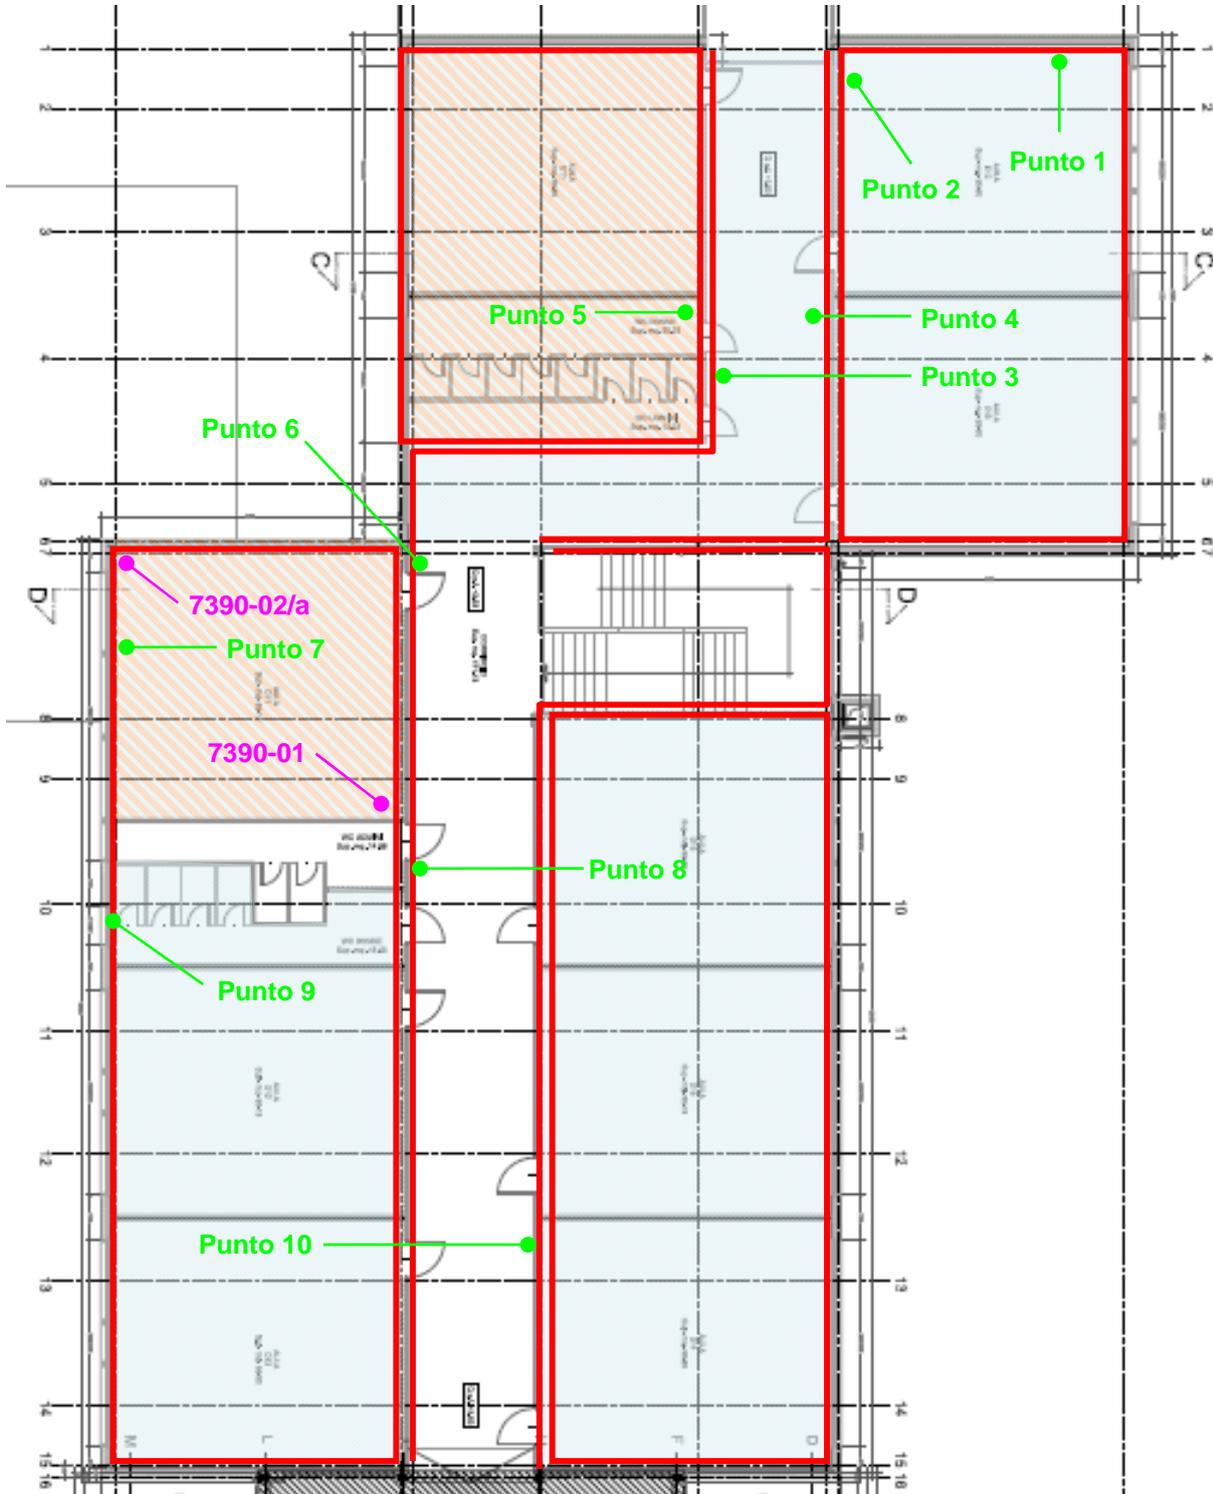
Pianta 1P

Pannelli di rivestimento del soffitti contenenti amianto
-

Rivestimento resiliente del pavimento contenente amianto (incluso adesivo)
-

Pannelli di rivestimento del soffitto e rivestimento dei pavimenti contenenti amianto

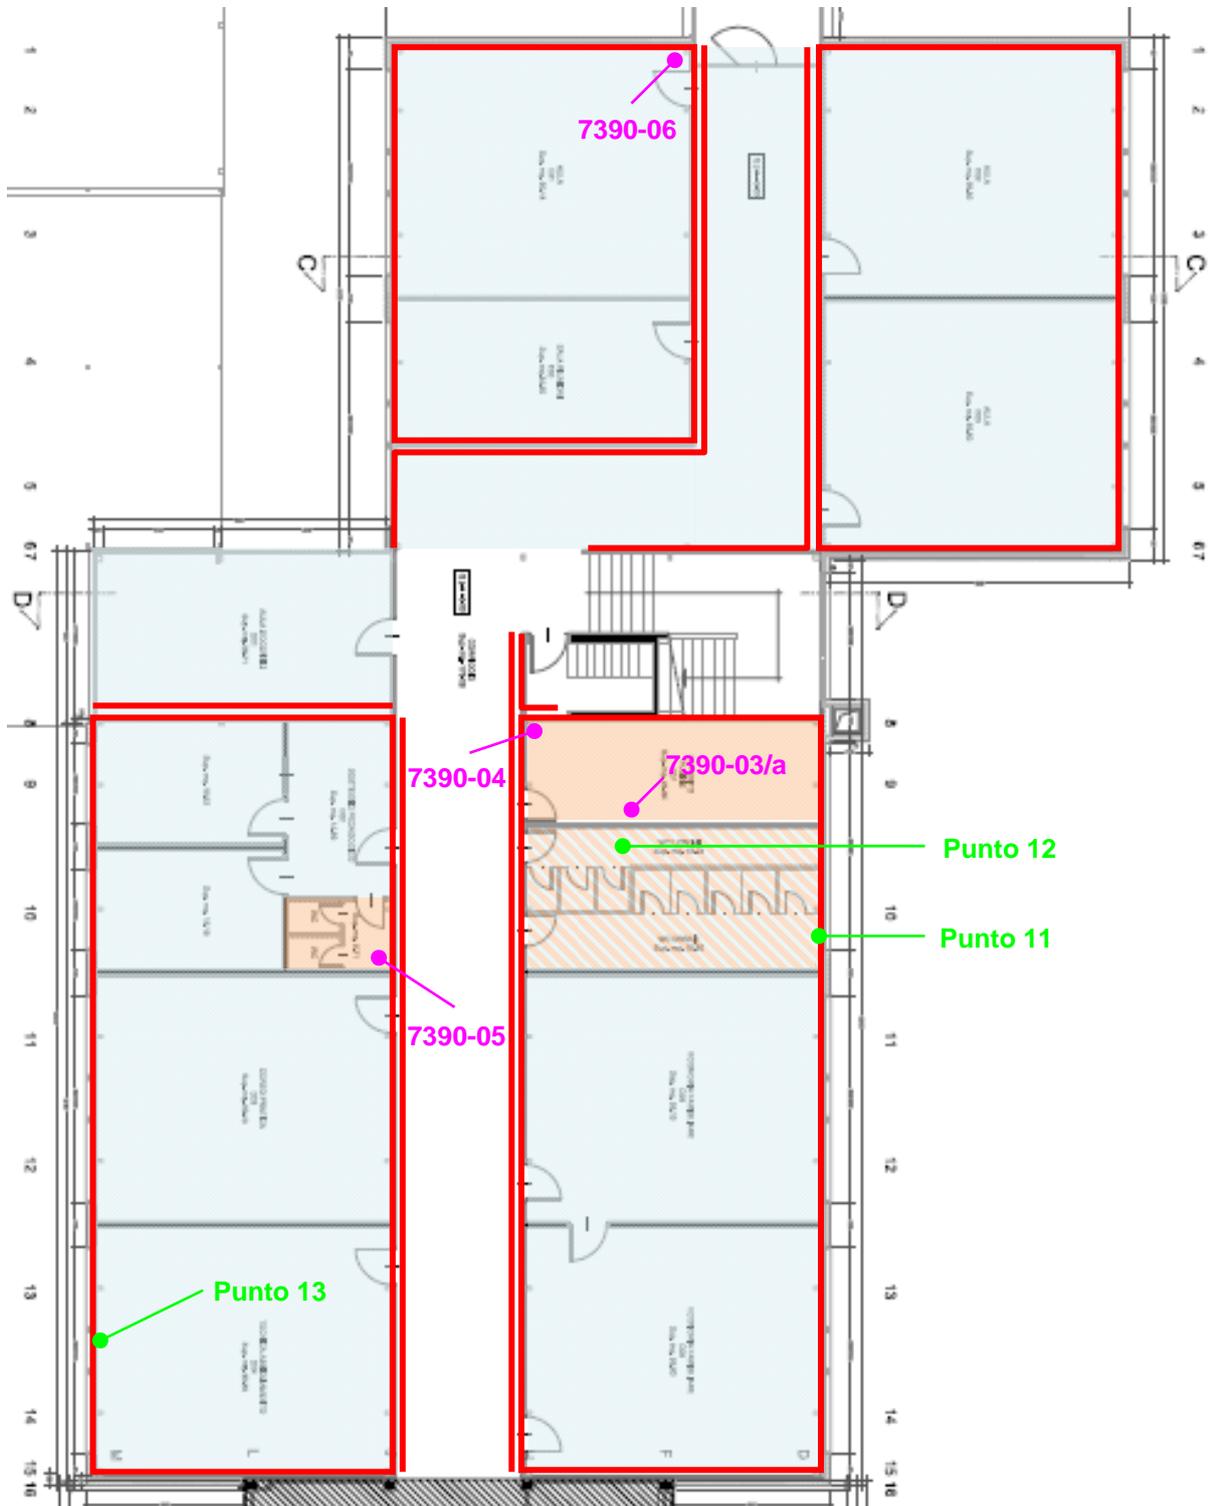
Pianta PT

- Pannelli di rivestimento del soffitti contenenti amianto
- Rivestimento resiliente del pavimento contenente amianto (incluso adesivo)
- Pannelli di rivestimento del soffitto e rivestimento dei pavimenti contenenti amianto

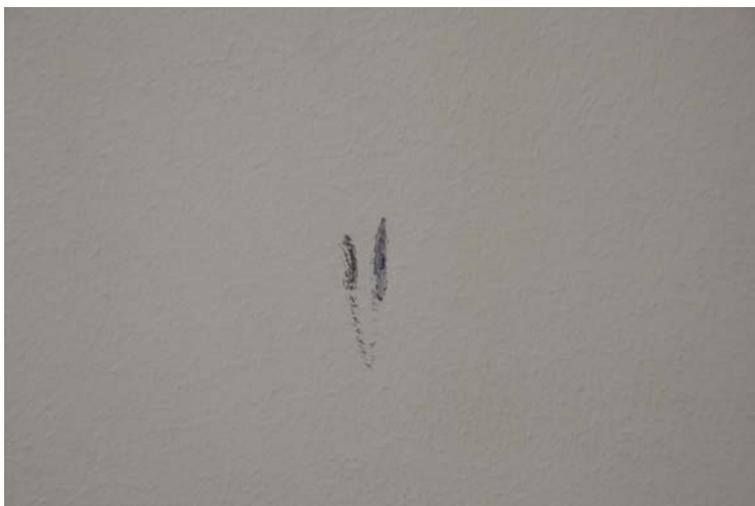
Luogo:
Aula E12
(punto 1, cfr. allegato A2)

Tipo di prodotto:
pannello in fibrocemento

Tipo di danno:
scalfittura

Provvedimento:
stuccatura

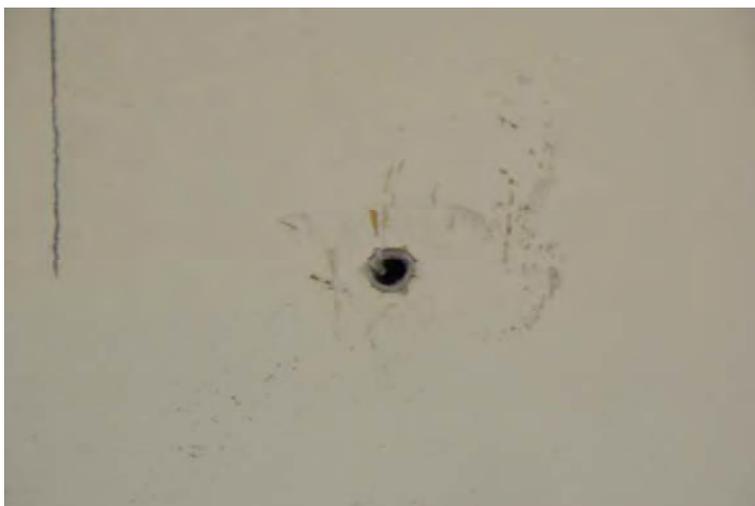
Luogo:
Aula E12
(punto 2)

Tipo di prodotto:
pannello in fibrocemento

Tipo di danno:
foratura

Provvedimento:
stuccatura

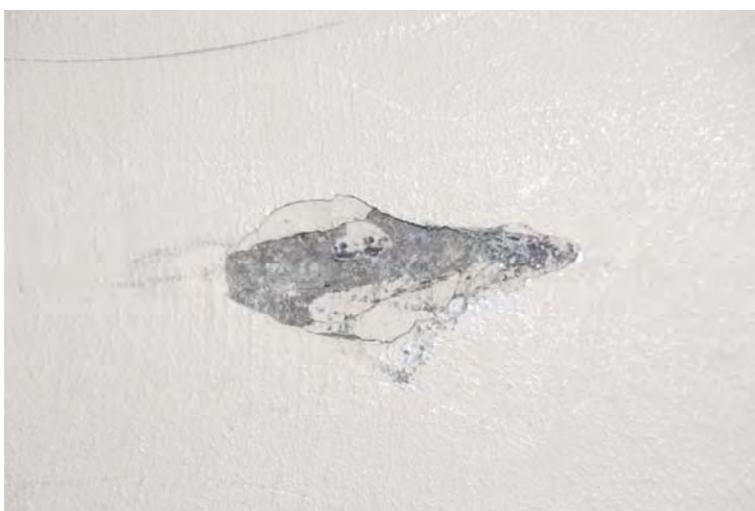
Luogo:
E, corridoio primo piano
(punto 3)

Tipo di prodotto:
pannello in fibrocemento

Tipo di danno:
sfondamento

Provvedimento:
stuccatura

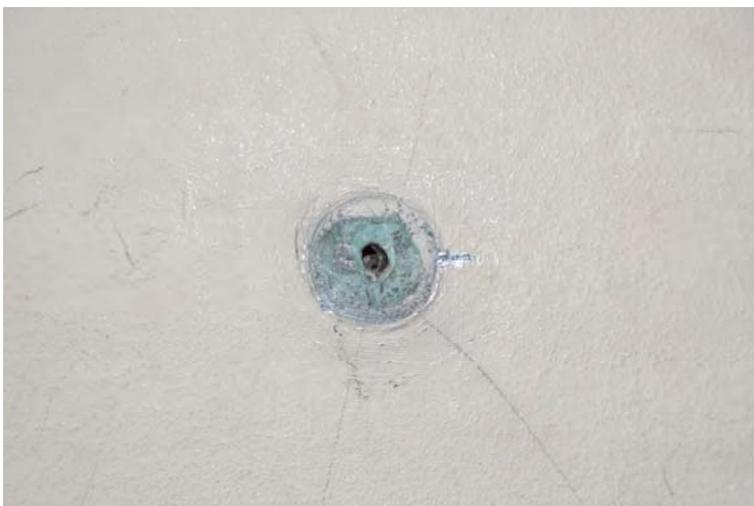
Luogo:
E, corridoio primo piano
(punto 4)

Tipo di prodotto:
pannello in fibrocemento

Tipo di danno:
foratura

Provvedimento:
stuccatura

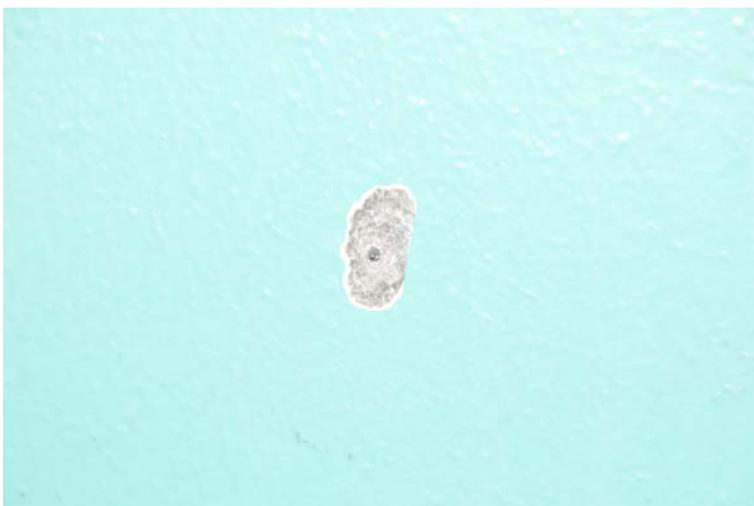
Luogo:
E, WC donne primo piano
(punto 5)

Tipo di prodotto:
pannello in fibrocemento

Tipo di danno:
foratura

Provvedimento:
stuccatura

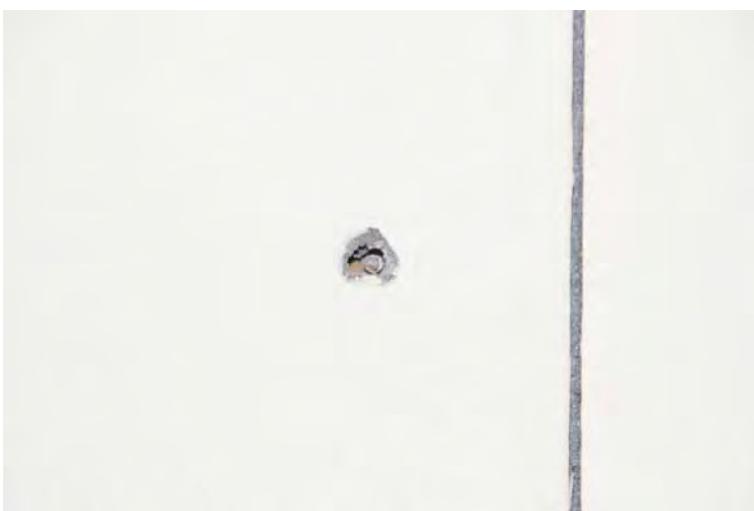
Luogo:
D, corridoio primo piano
(punto 6)

Tipo di prodotto:
pannello in fibrocemento

Tipo di danno:
foratura

Provvedimento:
stuccatura

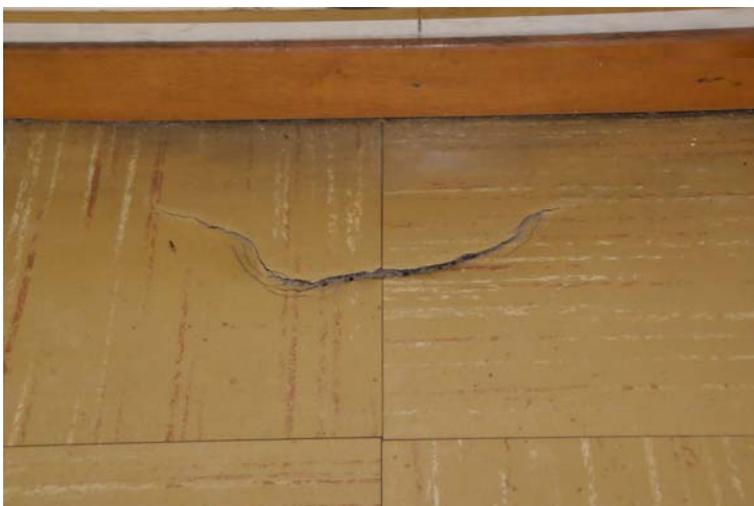
Luogo:
Aula D11
(punto 7)

Tipo di prodotto:
rivestimento pavimento

Tipo di danno:
fessurazione

Provvedimento:
resinatura

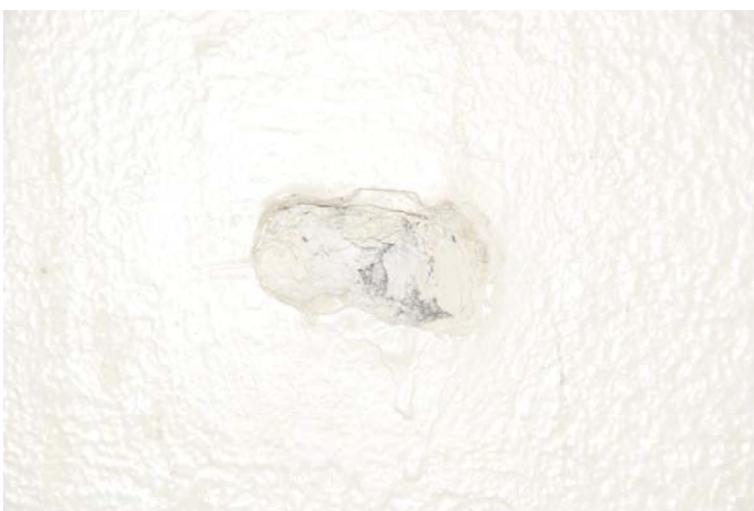
Luogo:
D, WC donne primo piano
(punto 9)

Tipo di prodotto:
pannello in fibrocemento

Tipo di danno:
foratura

Provvedimento:
stuccatura

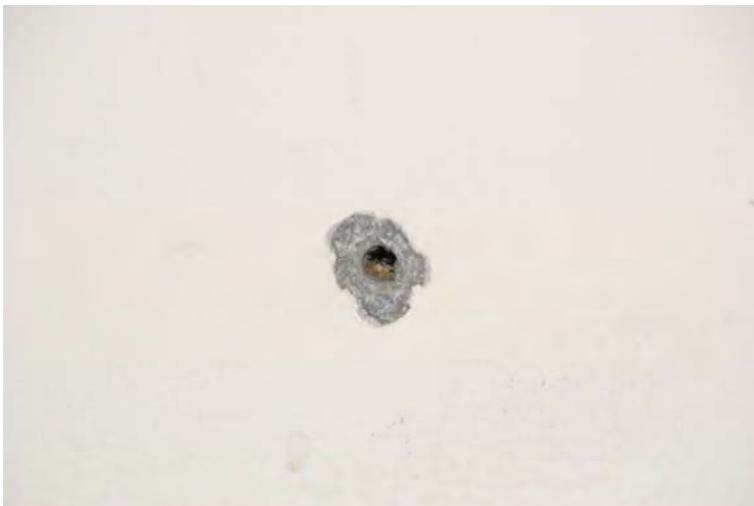
D, corridoio primo piano
(punto 10)

pannello in fibrocemento

foratura

stuccatura

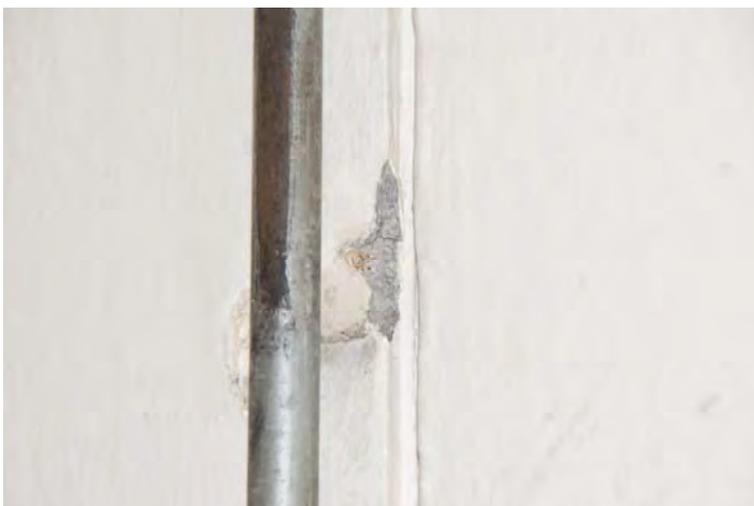
D, WC donne piano terra
(punto 11)

pannello in fibrocemento

lacuna

stuccatura

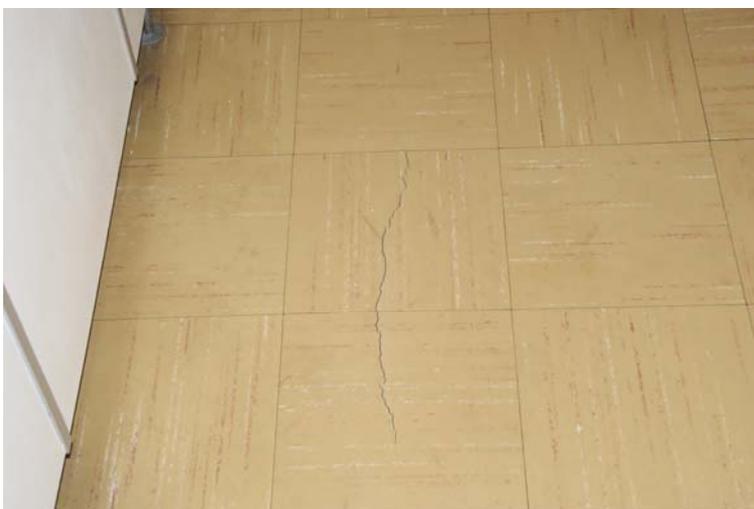
D, WC uomini piano terra
(punto 12)

rivestimento pavimento

fessurazione

resinatura

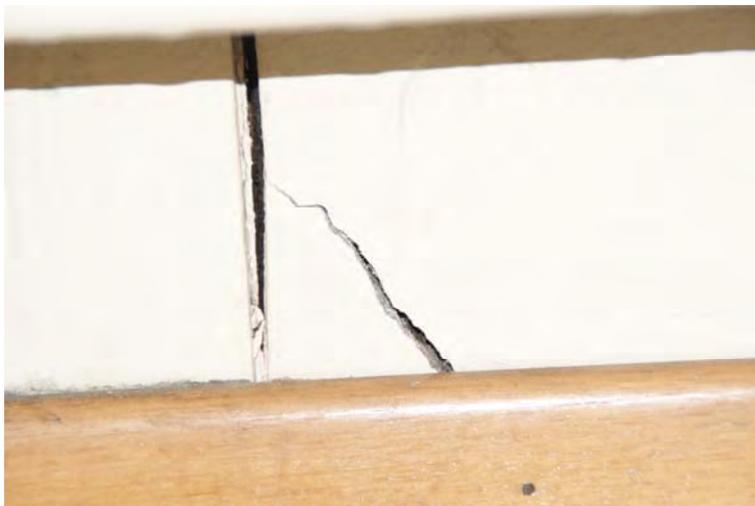
Luogo:
Aula D04
(punto 13)

Tipo di prodotto:
pannello in fibrocemento

Tipo di danno:
fessurazione

Provvedimento:
stuccatura
