RAPPORTO RAP 19-0757 01

ACCERTAMENTO DELLA PRESENZA DI PIOMBO NELLE VERNICI

SME – BARBENGO

Messa in sicurezza degli spazi interni ai blocchi A-B-C

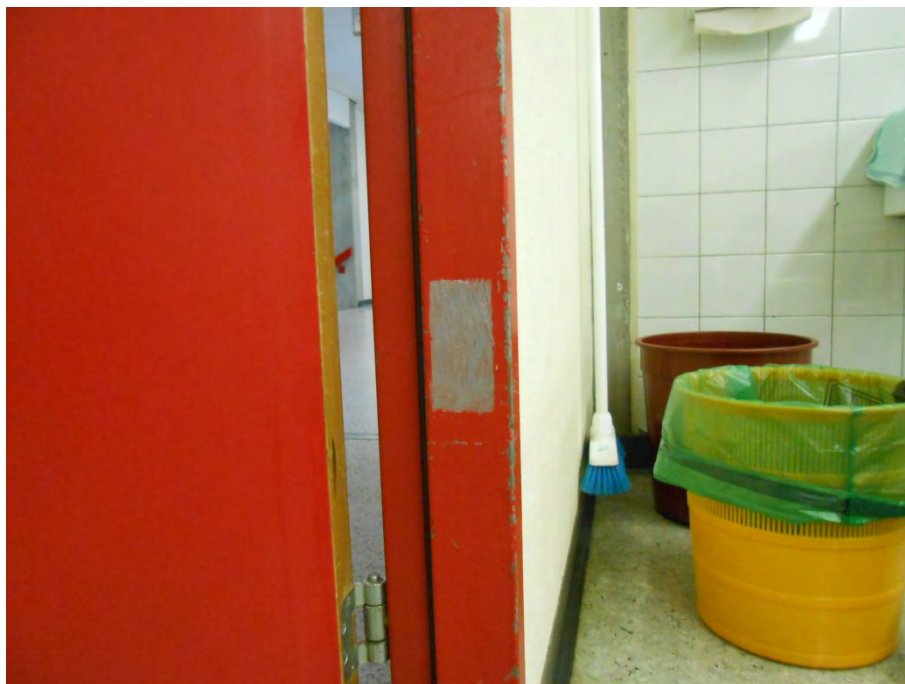
Fotografia 1

Blocco B, 2P, aula 214,
stipite della porta: dal punto
raffigurato è stato prelevato
il campione di analisi
19-0757 101.

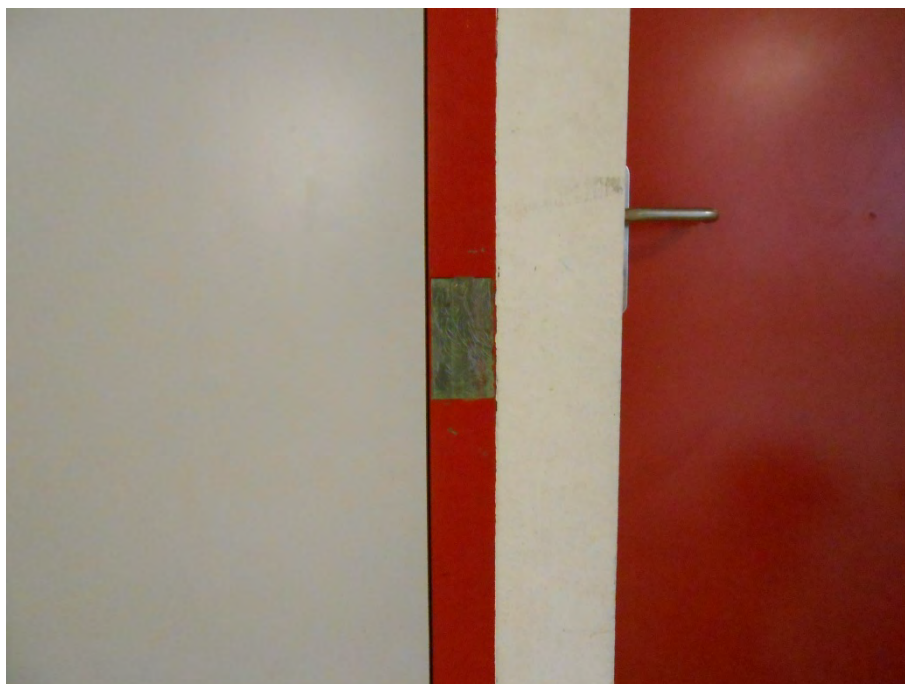
Fotografia 2

Blocco B, 2P, corridoio,
telaio del quadro elettrico:
dal punto raffigurato è stato
prelevato il campione di
analisi 19-0757 102.

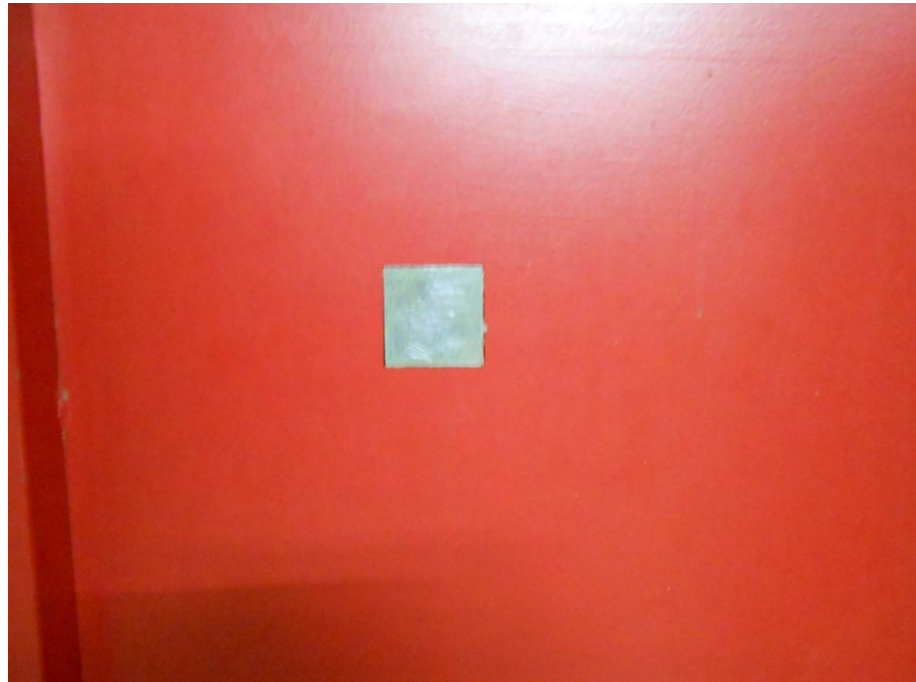
Fotografia 3

Blocco B, -1P, atrio locale
-102, anta della porta:
dal punto raffigurato è stato
prelevato parte del
campione di analisi
19-0757 103.

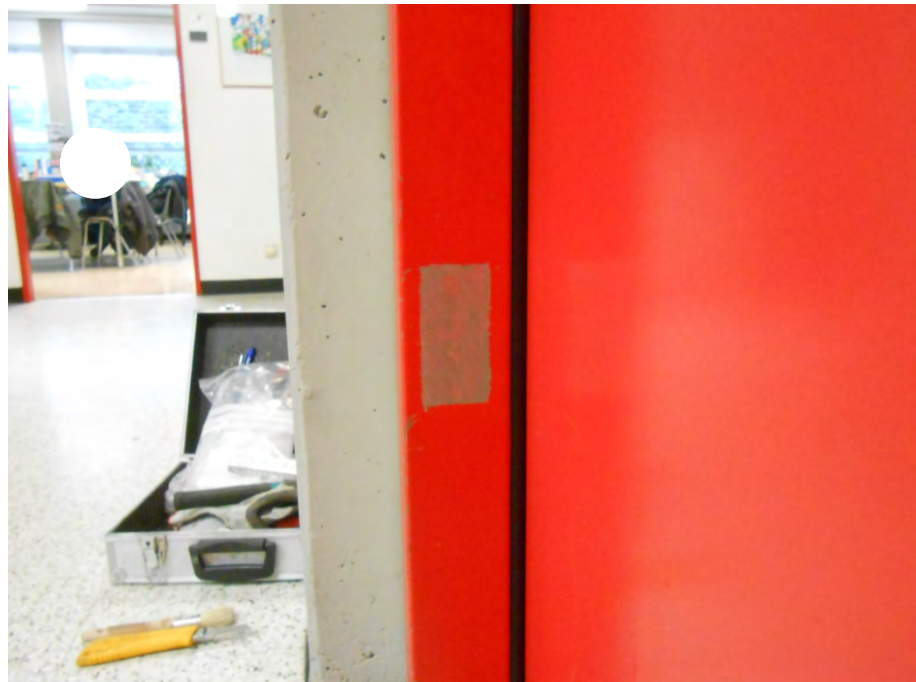
Fotografia 4

Blocco BA, PT, ufficio 001,
stipite della porta: dal punto
raffigurato è stato prelevato
il campione di analisi
19-0757 104.

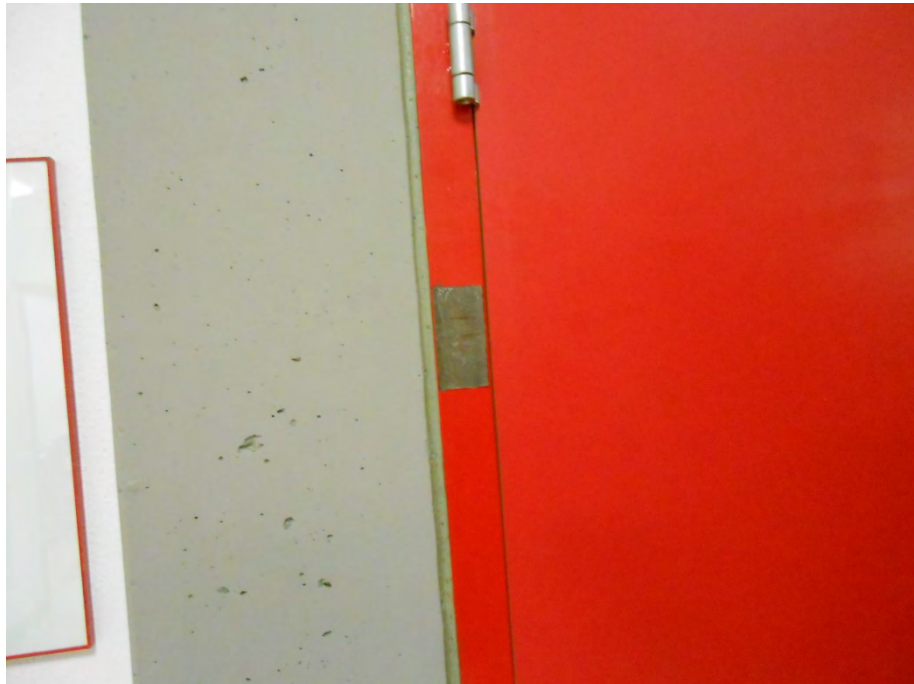
Fotografia 5

Blocco A, PT, corridoio,
telaio del quadro elettrico:
dal punto raffigurato è stato
prelevato il campione di
analisi 19-0757 105.
