RAPPORTO RAP 10778 01

**ACCERTAMENTO DELLA PRESENZA DI MATERIALI E
DI PRODOTTI CONTENENTI AMIANTO**

OGGETTO **Ufficio Caccia e Pesca a Gudo**
(mappale no. 179 RFD Bellinzona – Gudo, subalterni A e C)

Rapporto del 9 marzo 2018

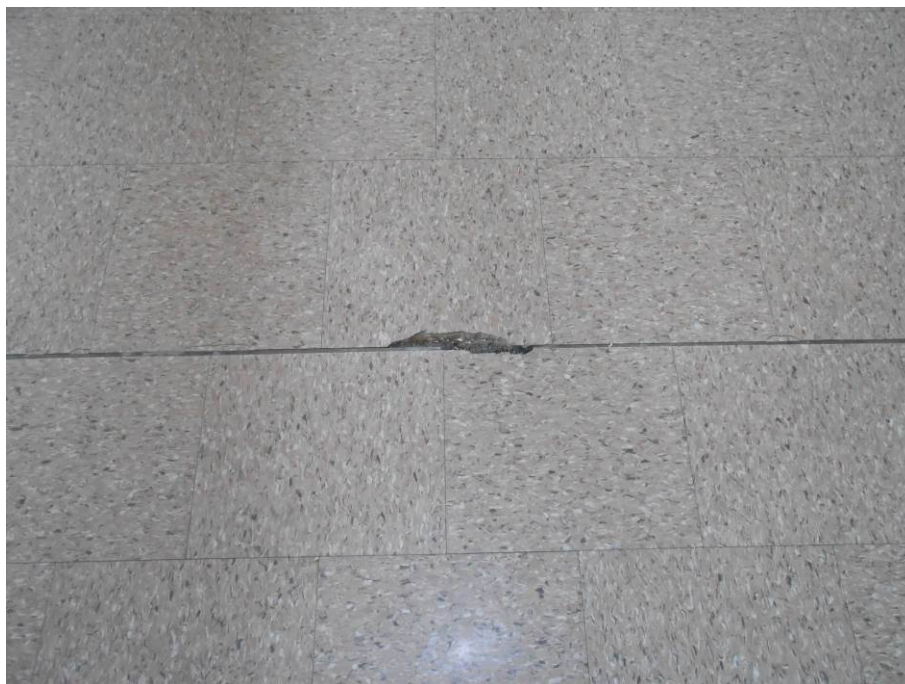
Fotografia 1

Edificio A.1, sala di teoria,
pavimento: piastrelle
viniliche.

Da questo prodotto è stato
prelevato il campione di
analisi 10778-01.

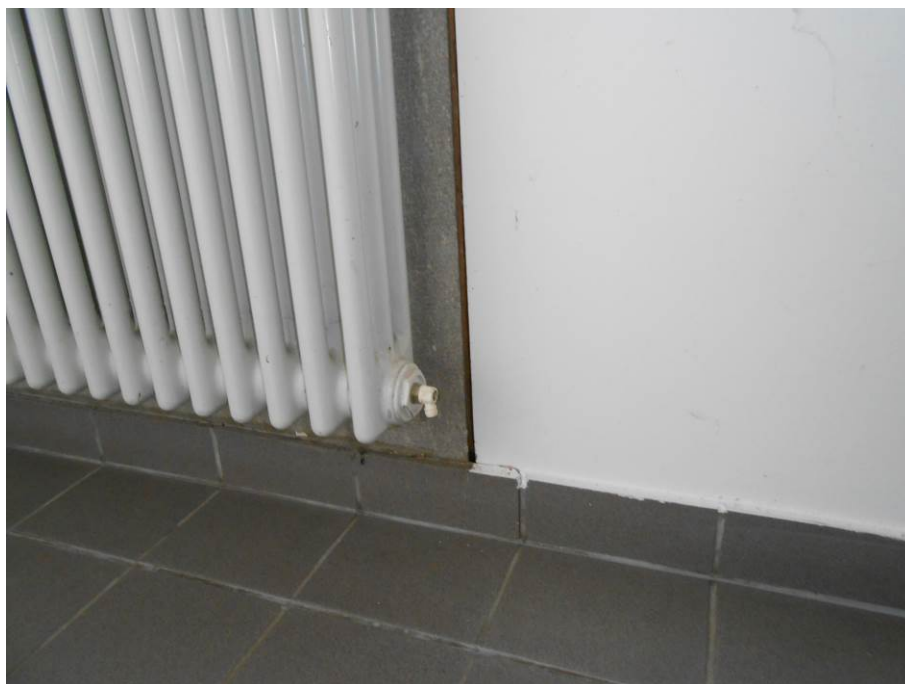
Fotografia 2

Edificio A.1, zona WC,
parete: pannello di
fibrocemento.

Da questo prodotto è stato
prelevato il campione di
analisi 10778-02.

Le lastre piane/ondulate di fibrocemento contenenti amianto potranno essere rimosse da un'impresa non specializzata nella bonifica da amianto, a condizione che vengano applicate rigorosamente le modalità di smontaggio e le misure di sicurezza indicate nella scheda tematica della SUVA no. 33031 intitolata "Rimozione all'aperto di lastre in fibrocemento contenenti amianto" (edizione luglio 2016; il documento è liberamente scaricabile dal sito internet della SUVA). Nel caso in cui non fosse possibile rimuovere le lastre senza preservarne l'integrità, si raccomanda di far capo ad una impresa specializzata nella bonifica da amianto.

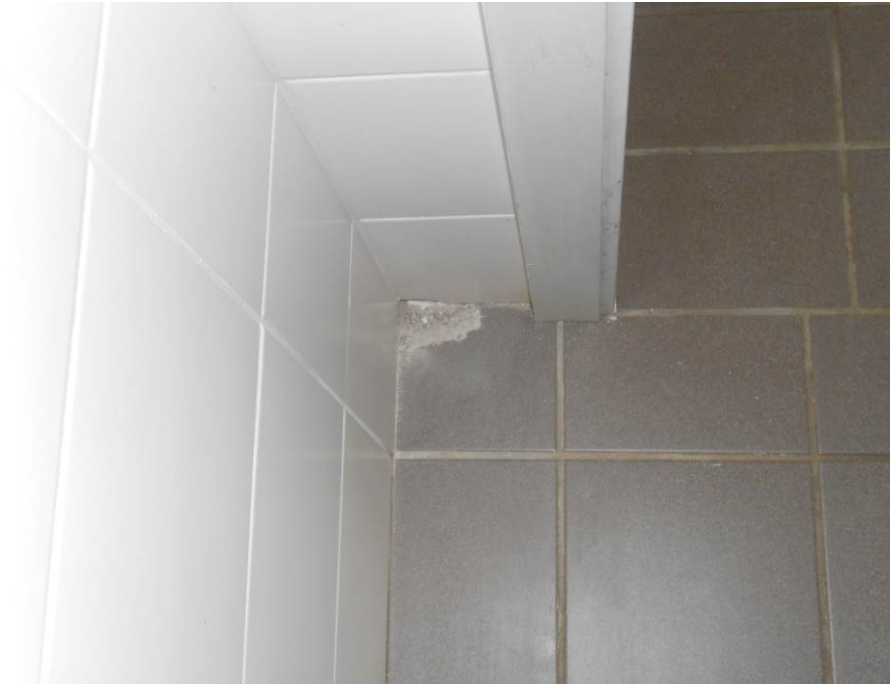
Fotografia 3

Edificio A.1, zona WC,
pavimento: adesivo
cementizio delle piastrelle.

Da questo prodotto è
stato prelevato il
campione di analisi
10778-03.

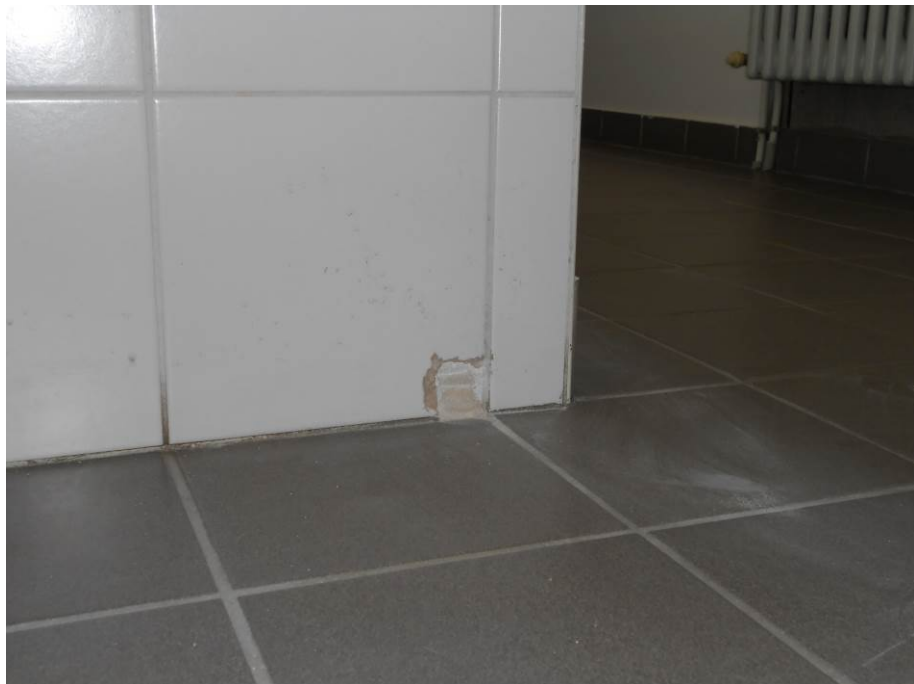
Fotografia 4

Edificio A.1, zona WC,
parete: adesivo cementizio
delle piastrelle.

Da questo prodotto è stato
prelevato il campione di
analisi 10778-04.

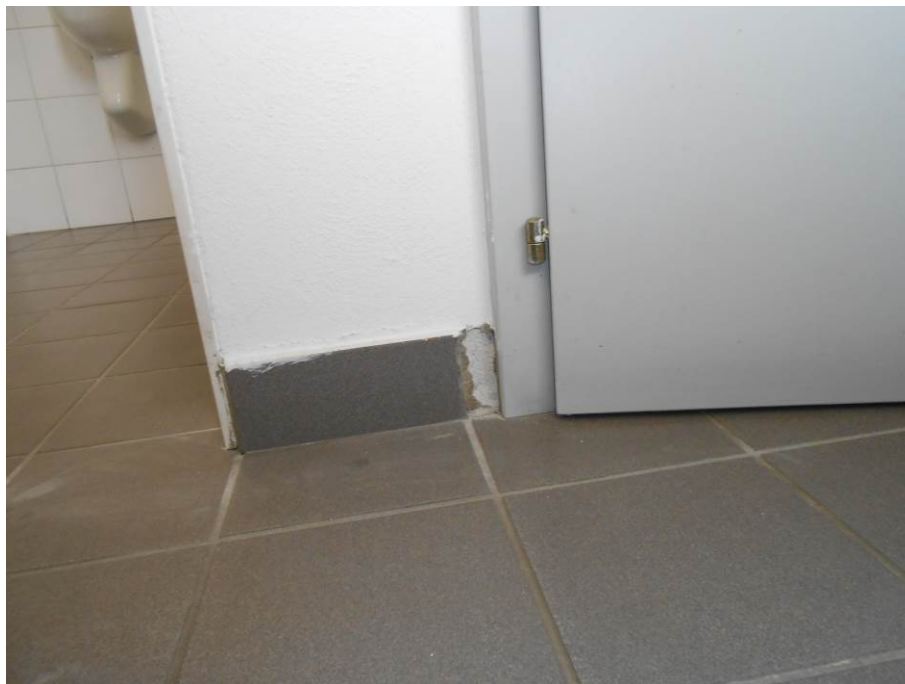
Fotografia 5

Edificio A.1, zona WC,
zoccolino: adesivo
cementizio delle piastrelle.

Da questo prodotto è stato
prelevato il campione di
analisi 10778-05.

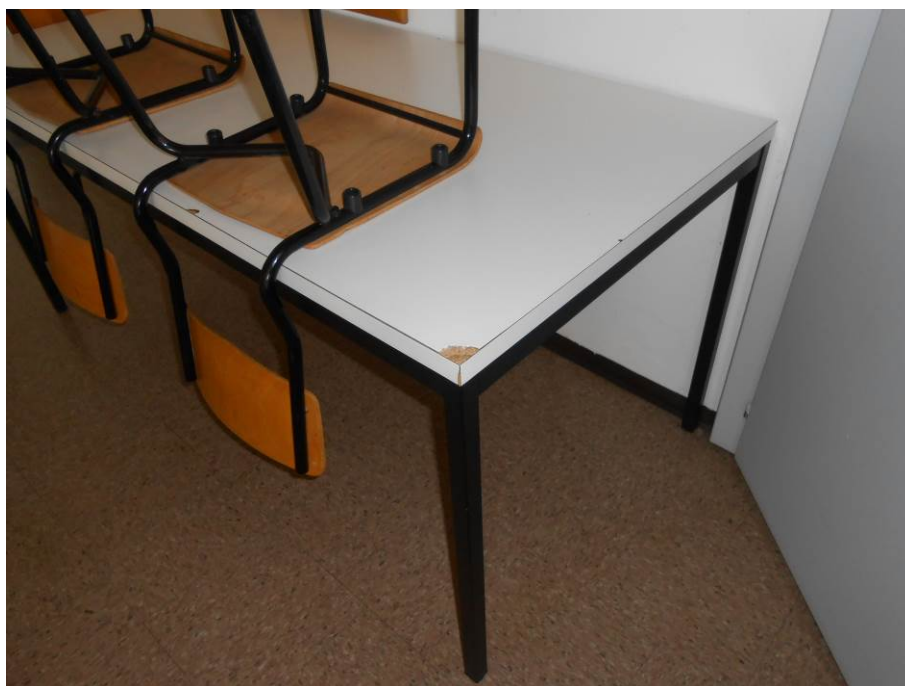
Fotografia 6

Edificio A.1, sala di teoria,
mobili: laminato.

Da questo prodotto è stato
prelevato il campione di
analisi 10778-06.

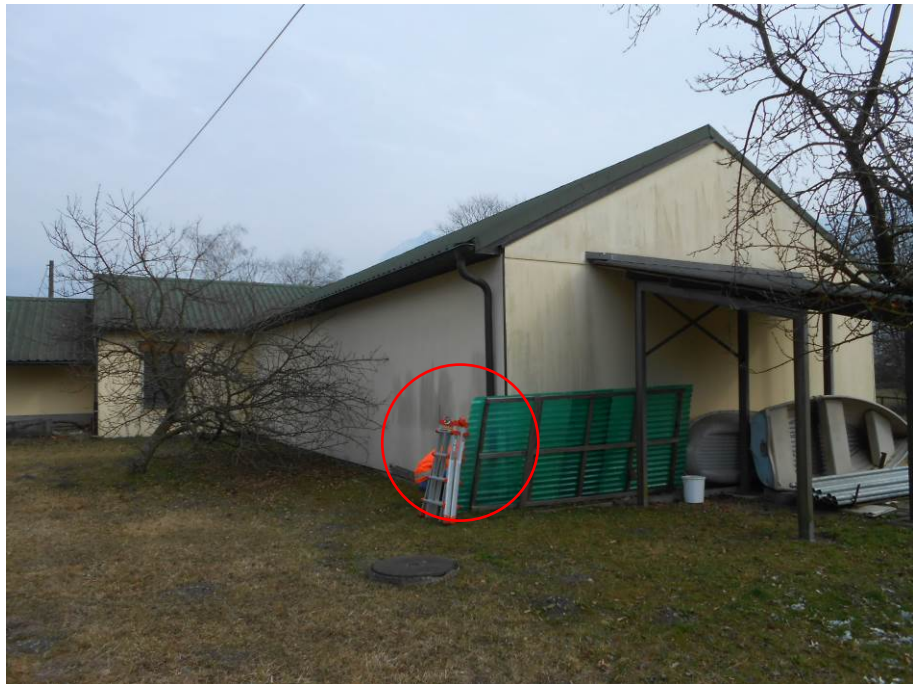
Fotografia 7

Si segnala che le facciate dell'edificio A.1 sono rivestite, esternamente e internamente, con almeno due diversi tipi di lastre di fibrocemento, di cui solamente uno contiene amianto. **Poiché sulla base delle informazioni disponibili al momento della redazione di questo rapporto non è possibile indicare con precisione quali siano le lastre prive di amianto, ad eccezione di quella oggetto di campionamento risultata esserne priva, si raccomanda, fino a prova del contrario, di considerarle tutte come contenenti amianto.**

Edificio A.1, facciata nord:
pannelli di fibrocemento.

Da questo prodotto è stato
prelevato il campione di
analisi 10778-07A.

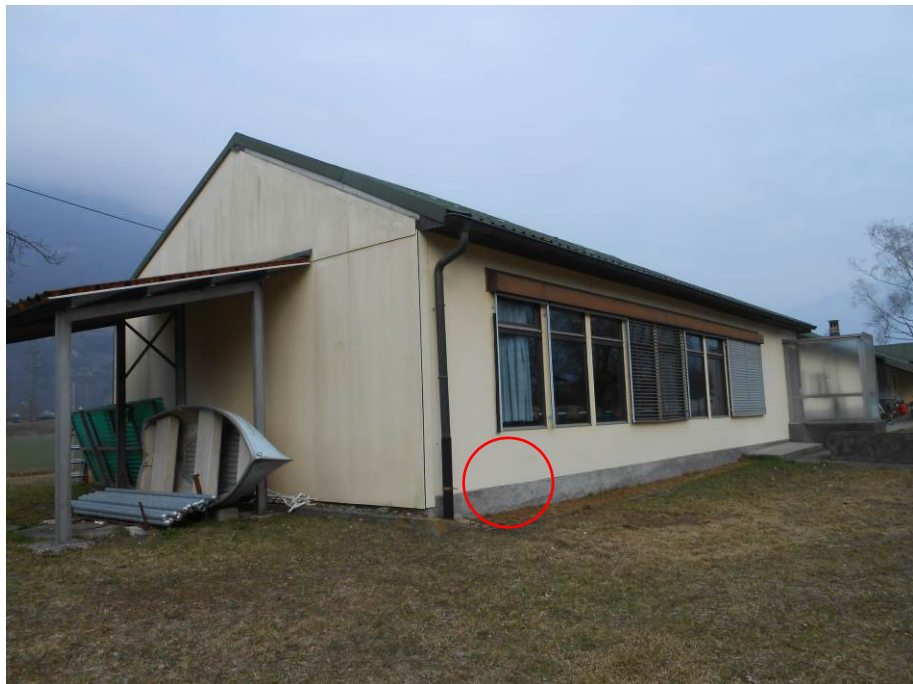
Fotografia 8

Edificio A.1, facciata sud:
pannelli di fibrocemento.

Da questo prodotto è stato
prelevato il campione di
analisi 10778-07B.

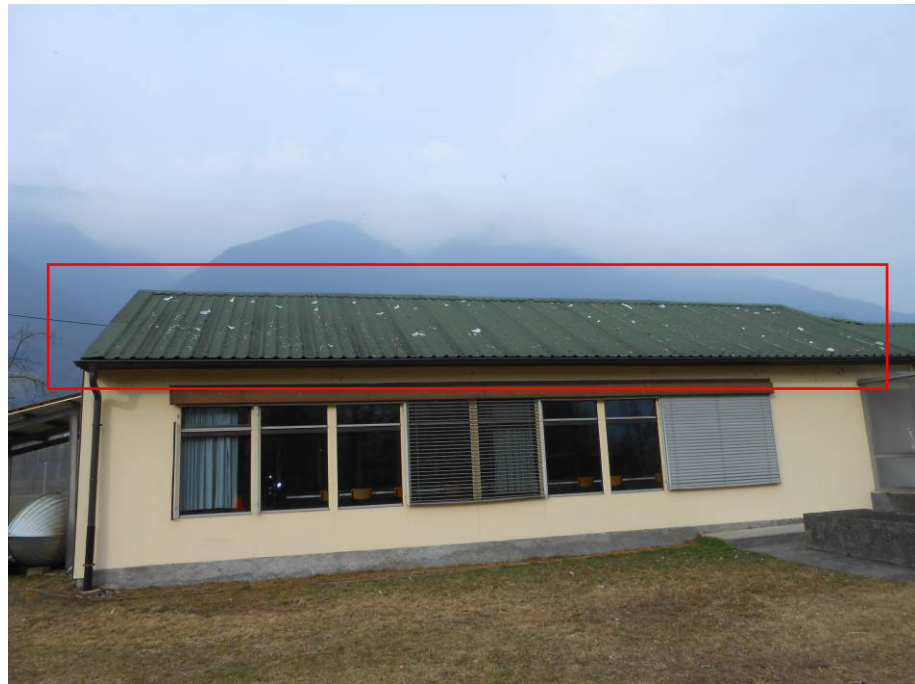
Fotografia 9

Edificio A.1, copertura:
membrana bituminosa.

Da questo prodotto è stato
prelevato il campione di
analisi 10778-08.

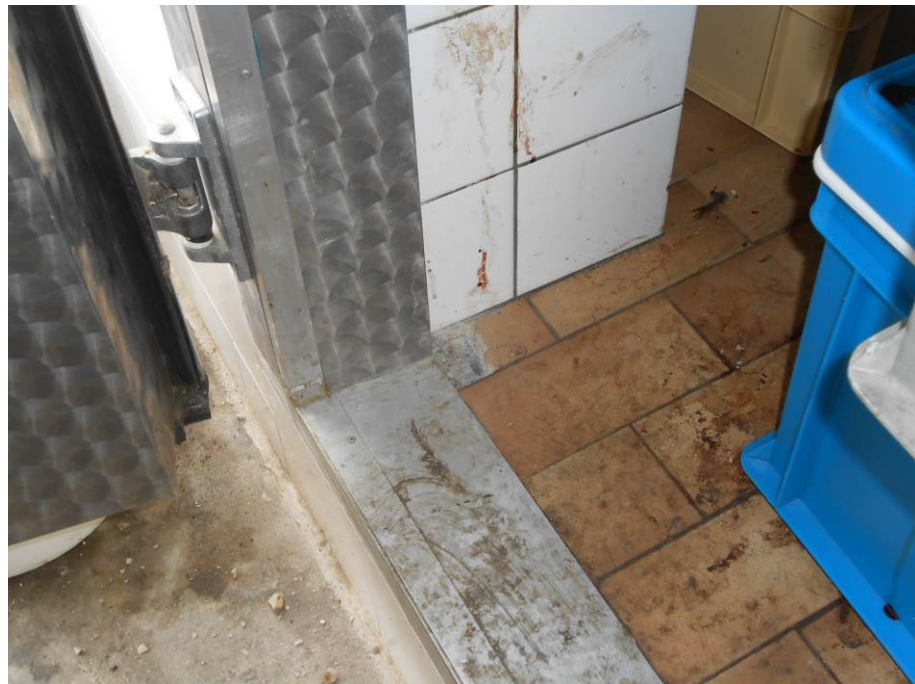
Fotografia 10

Edificio A.2, cella frigorifera,
pavimento: adesivo
cementizio delle piastrelle.

Da questo prodotto è stato
prelevato il campione di
analisi 10778-09.

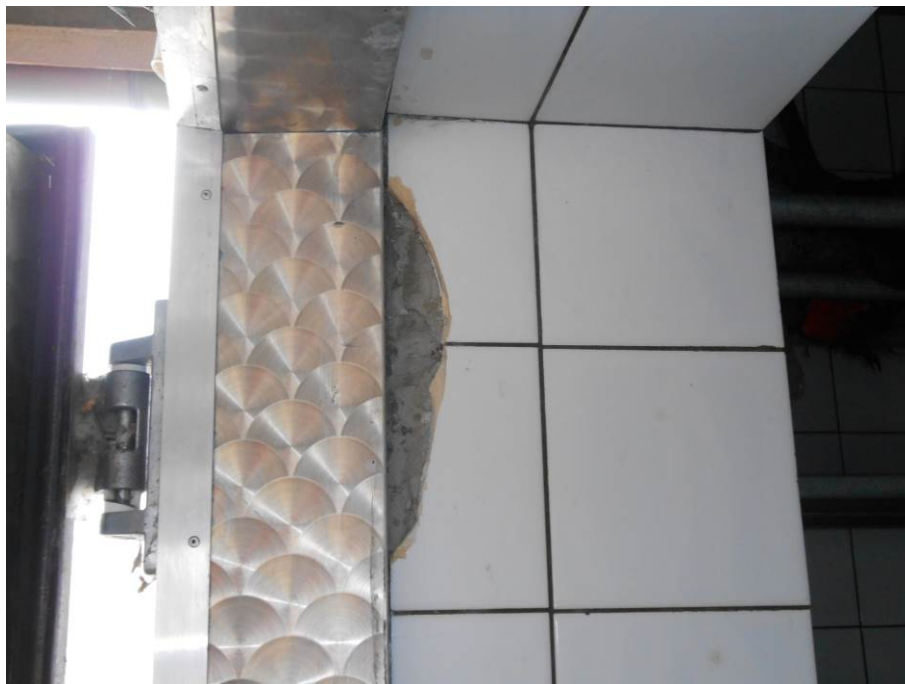
Fotografia 11

Edificio A.2, cella frigorifera,
pareti: adesivo cementizio
delle piastrelle.

Da questo prodotto è stato
prelevato il campione di
analisi 10778-10.

Le parti d'opera rivestite con piastrelle ceramiche munite di adesivo cementizio contenente amianto, in linea di principio, possono essere demolite mediante escavatore meccanico seguendo rigorosamente i metodi di lavoro indicati nel documento no. 88288 della SUVA. Tuttavia, considerata l'esigua ampiezza delle superfici ceramiche munite di adesivo contenente amianto, si consiglia di affidare la rimozione dell'adesivo ad una ditta specializzata nella bonifica da amianto. Un elenco di tali ditte è consultabile sul sito internet della SUVA.

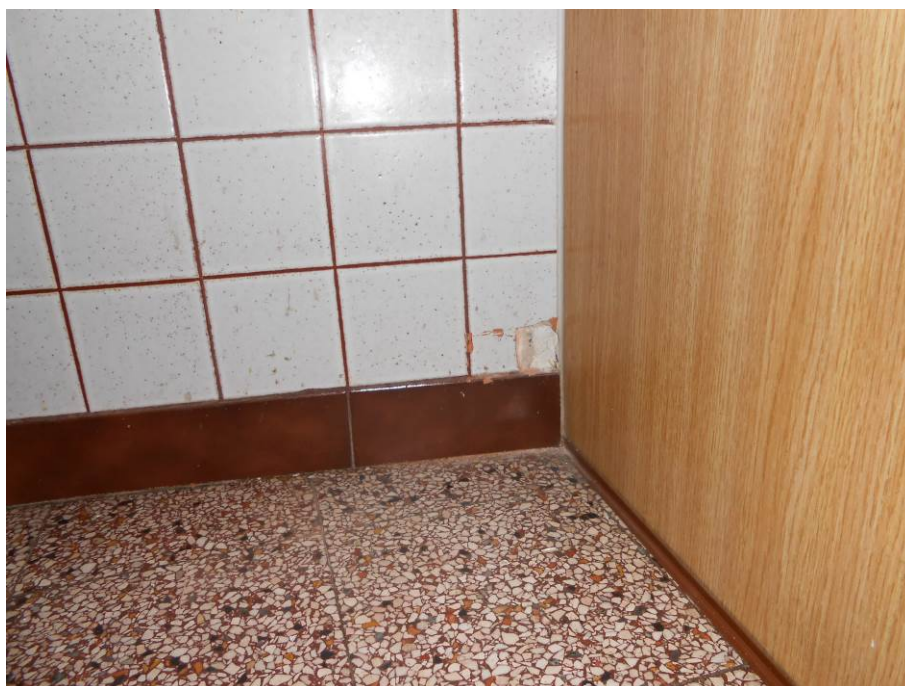
Fotografia 12

Edificio A.2, cucina, parete:
adesivo cementizio delle
piastrelle.

Da questo prodotto è stato
prelevato il campione di
analisi 10778-11.

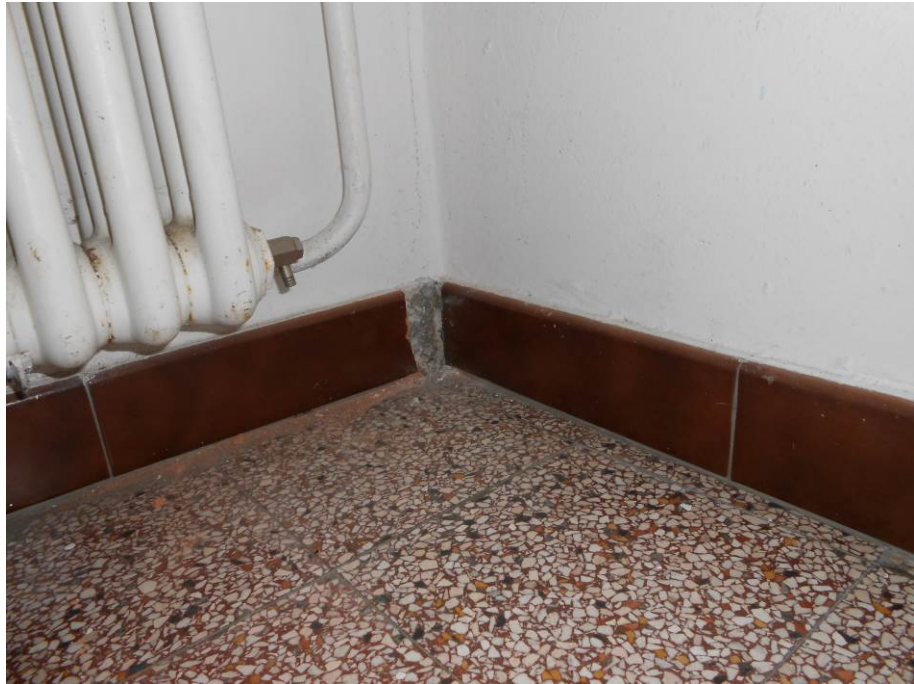
Fotografia 13

Edificio A.2, cucina,
zoccolino: adesivo
cementizio delle piastrelle.

Da questo prodotto è
stato prelevato il
campione di analisi
10778-12.

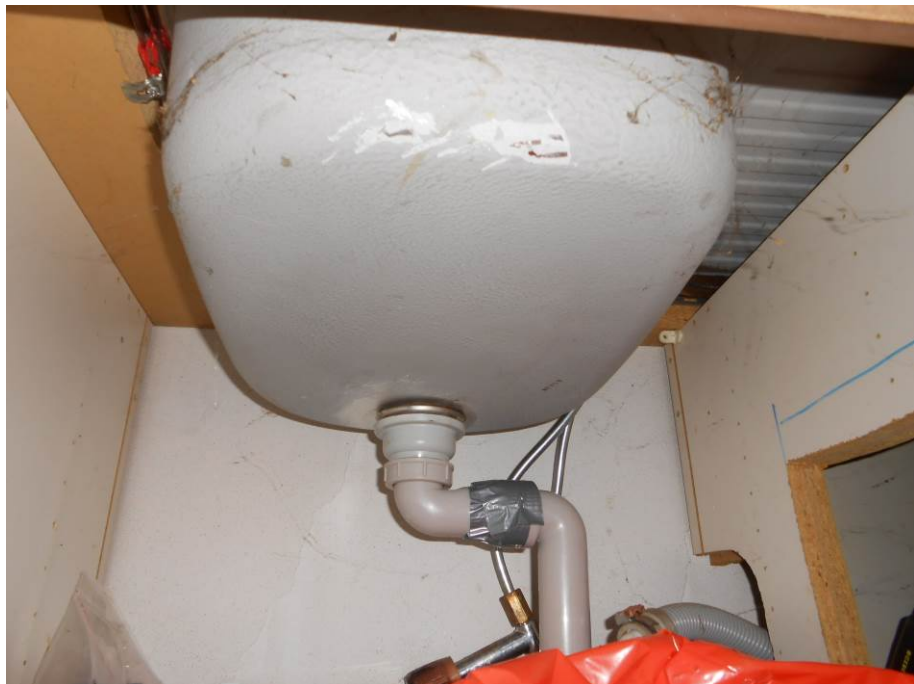
Fotografia 14

Edificio A.2, cucina, lavello:
vernice.

Da questo prodotto è stato
prelevato il campione di
analisi 10778-13.

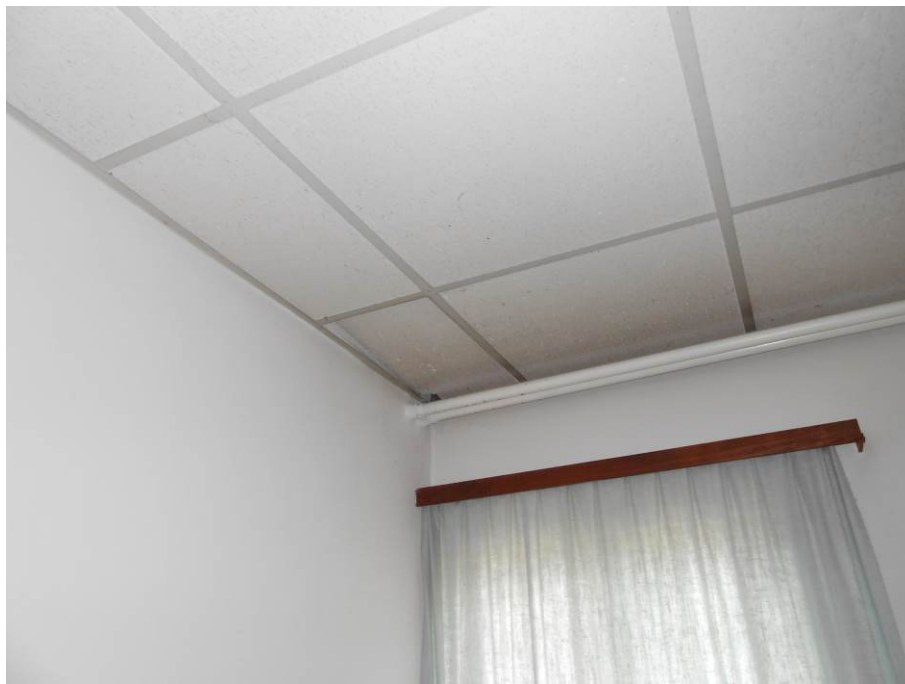
Fotografia 15

Edificio A.2, cucina, soffitto:
pannelli leggeri in fibre minerali.

Da questo prodotto è stato
prelevato il campione di
analisi 10778-14.

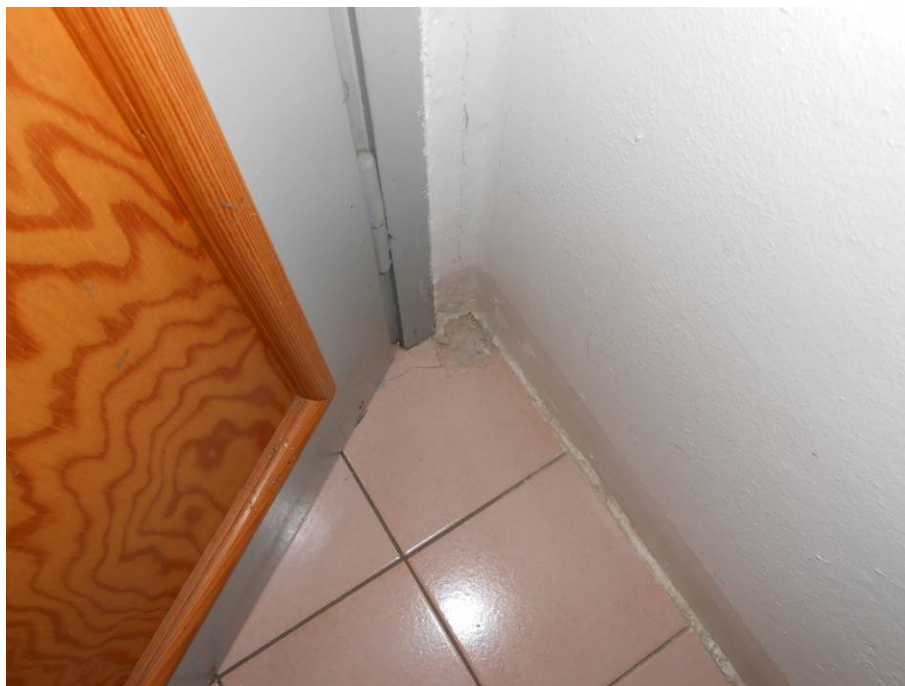
Fotografia 16

Edificio A.2, WC,
pavimento: adesivo
cementizio delle piastrelle.

Da questo prodotto è stato
prelevato il campione di
analisi 10778-15.

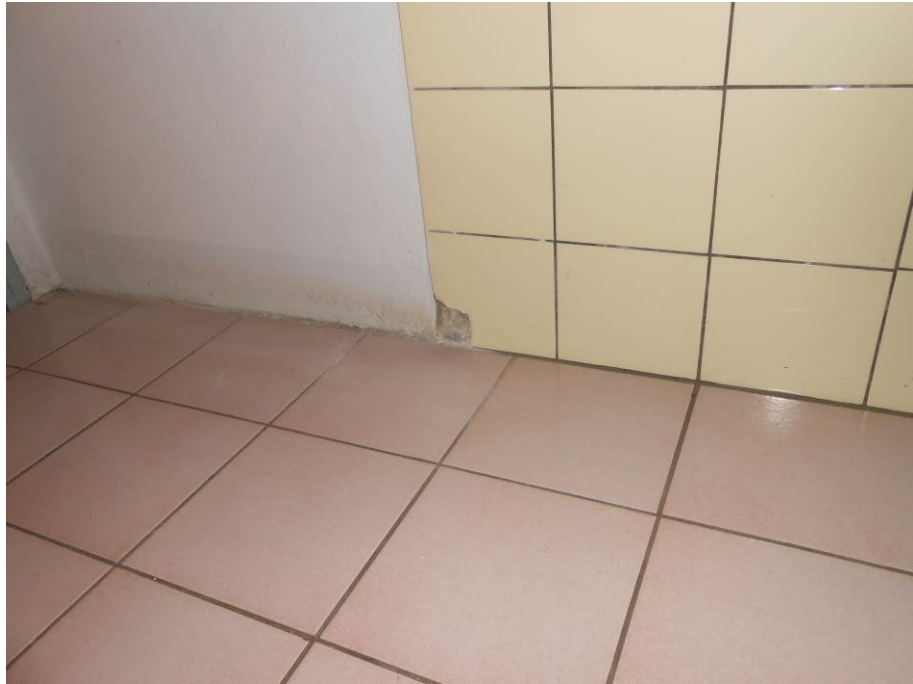
Fotografia 17

Edificio A.2, WC, parete:
adesivo cementizio delle
piastrelle.

Da questo prodotto è stato
prelevato il campione di
analisi 10778-16.

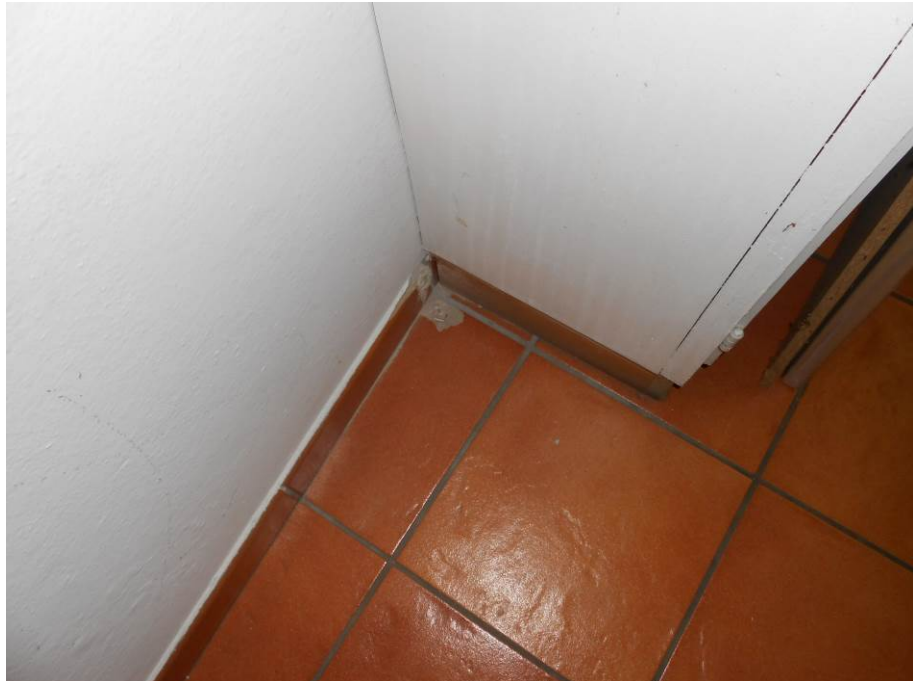
Fotografia 18

Edificio A.2, ufficio,
pavimento: adesivo
cementizio delle piastrelle.

Da questo prodotto è stato
prelevato il campione di
analisi 10778-17.

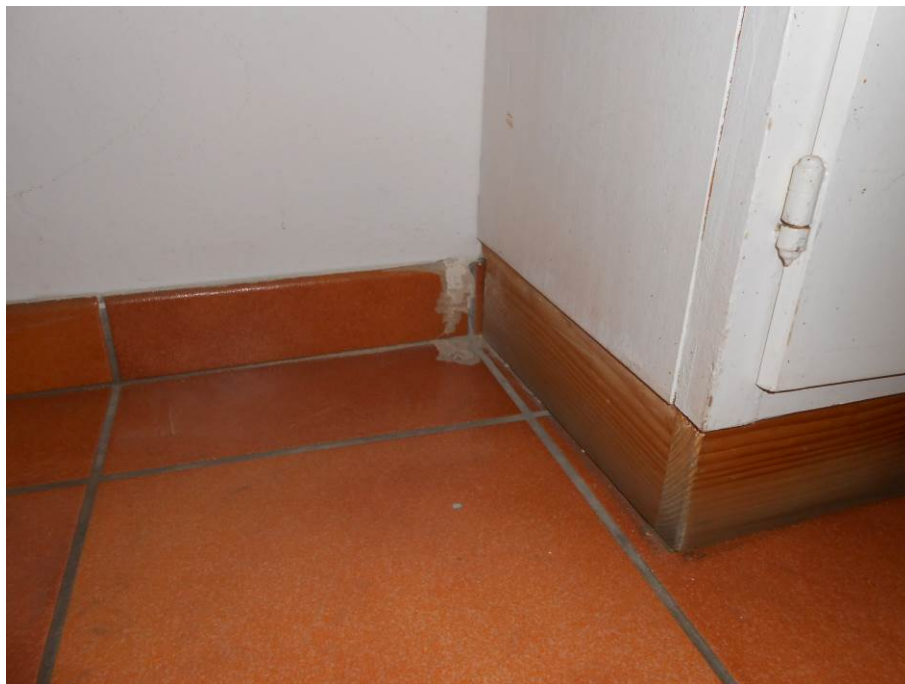
Fotografia 19

Edificio A.2, ufficio,
zoccolino: adesivo
cementizio delle piastrelle.

Da questo prodotto è stato
prelevato il campione di
analisi 10778-18.

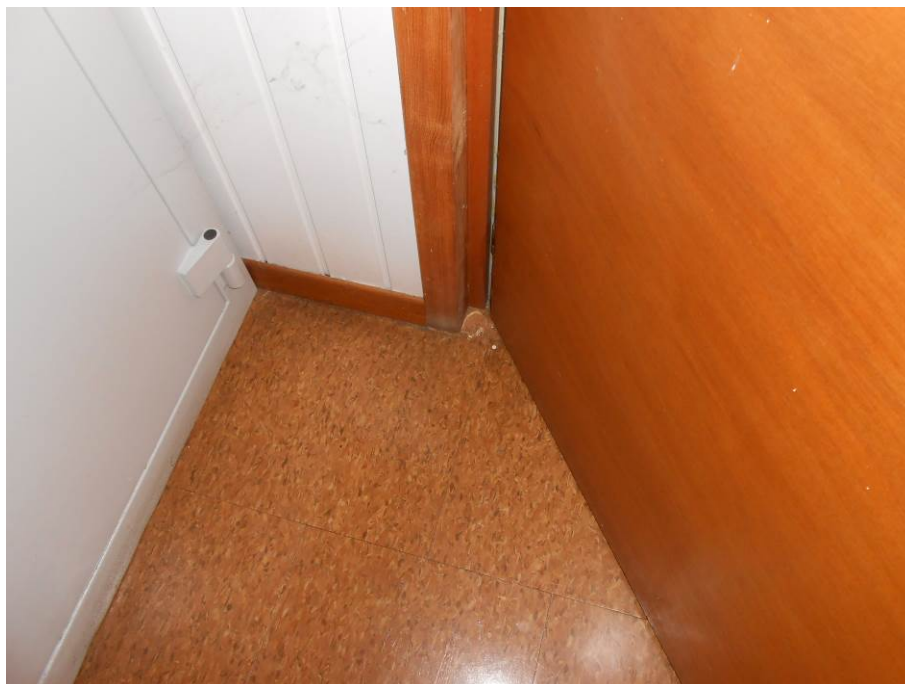
Fotografia 20

Edificio A.2, direzione,
pavimento: rivestimento
resiliente.

Da questo prodotto è stato
prelevato il campione di
analisi 10778-19.

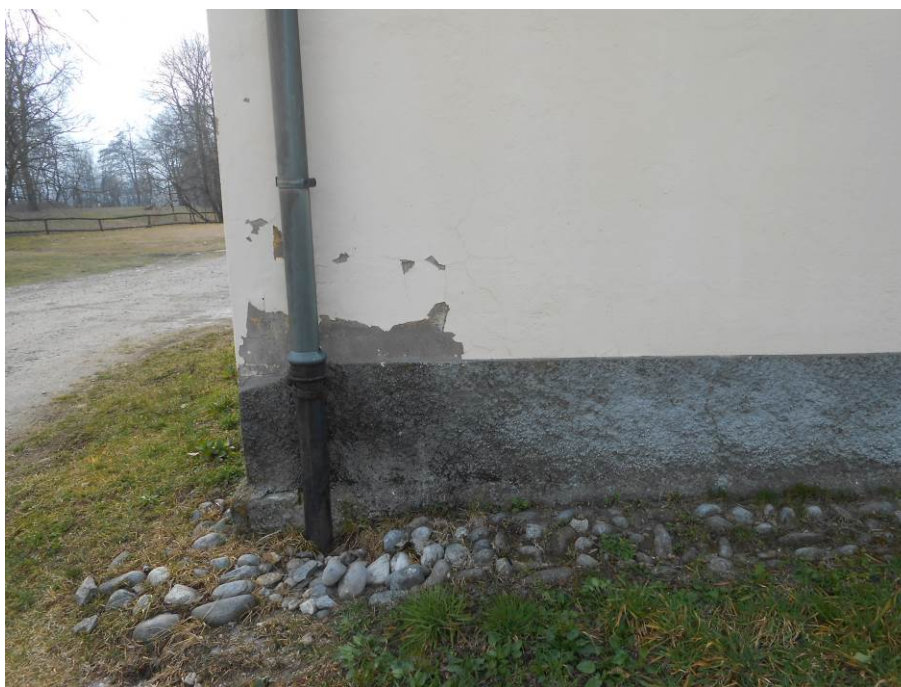
Fotografia 21

Edificio A.2, facciata est:
intonaco di finitura/tinteggio.

Da questo prodotto è stato
prelevato il campione di
analisi 10778-20.

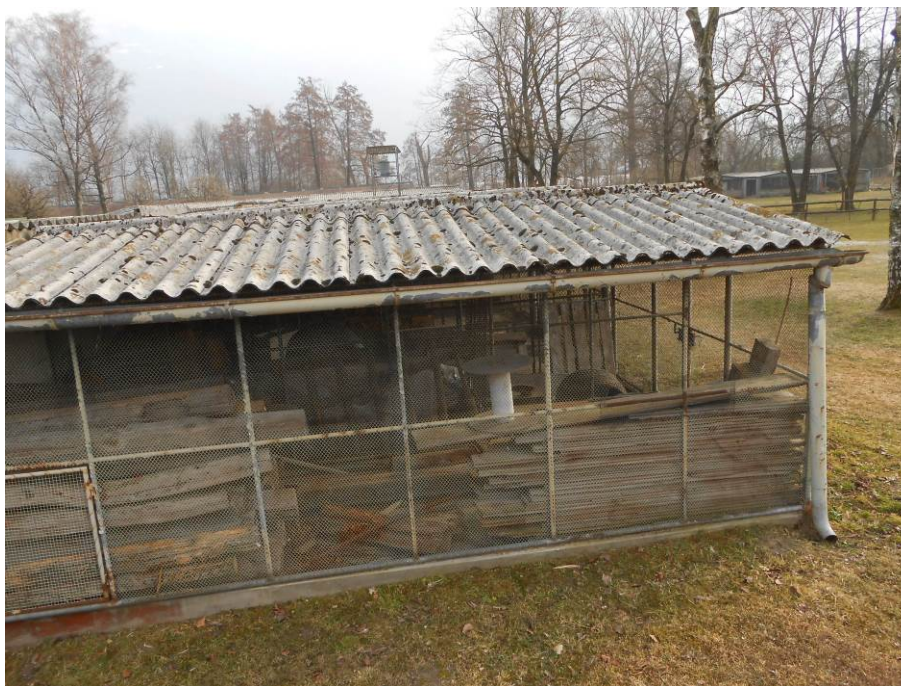
Fotografia 22

Edificio C, copertura: lastre
ondulate di fibrocemento.

Da questo prodotto è stato
prelevato il campione di
analisi 10778-21.

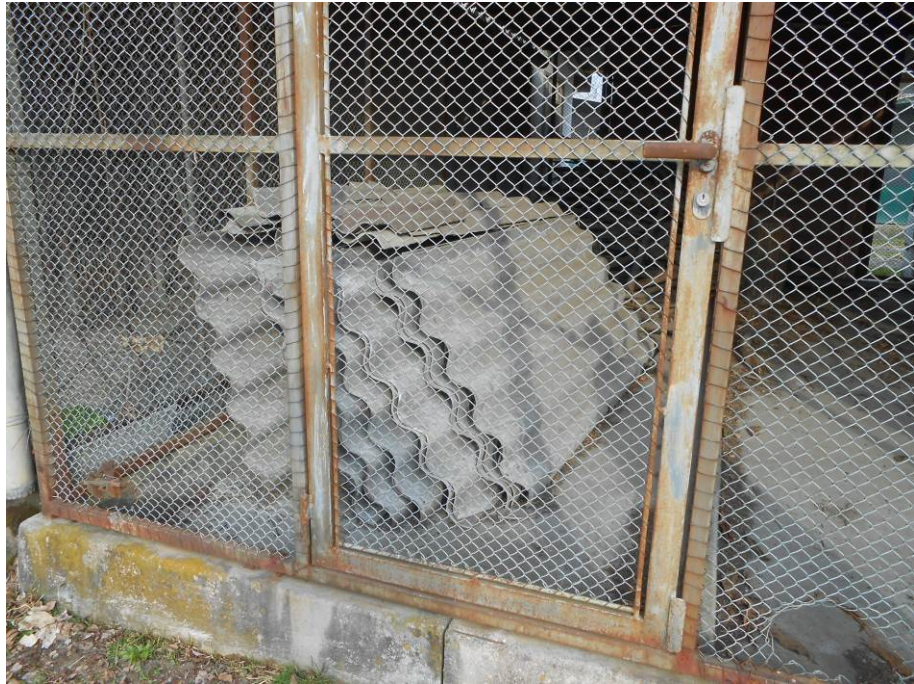
Fotografia 23

All'interno dell'edificio C sono depositate delle lastre ondulate di fibrocemento (cfr. fotografia 23). Queste sono da considerarsi come contenenti amianto.

Edificio C: lastre ondulate di fibrocemento.

Da questo prodotto non è stato prelevato alcun campione di analisi.

Le lastre sono da considerarsi come contenenti amianto.

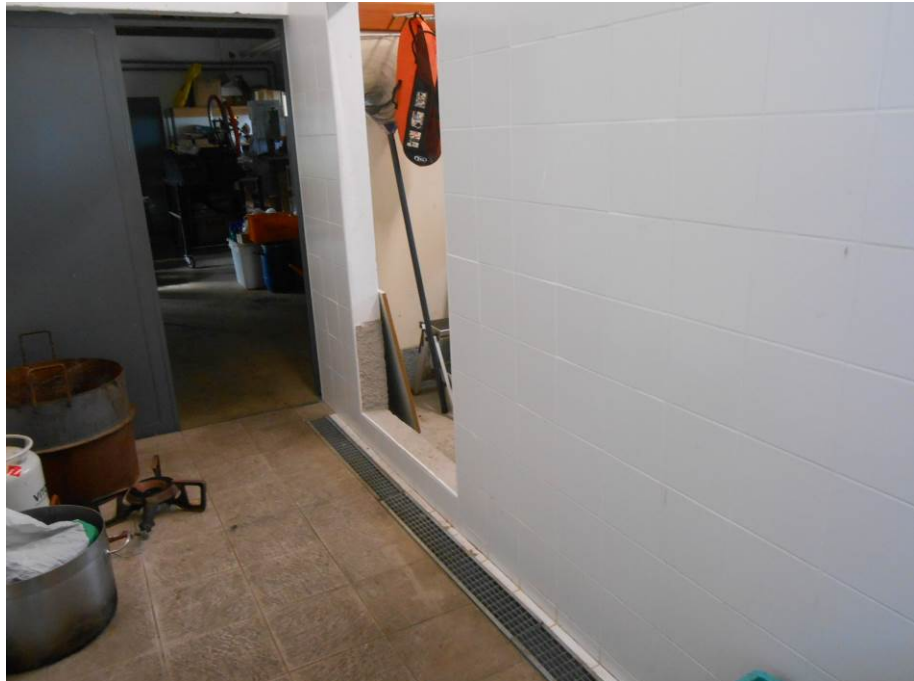
Fotografia 24

Si segnala che, secondo le informazioni ricevute, la cella frigorifera e il rivestimento ceramico antistante la cella nell'edificio A.1 (cfr. fotografia 24) sono stati realizzati dopo il 1991. Pertanto, questi non sono stati oggetto di alcuna indagine.

Edificio A.1, zona cella frigorifera.

Secondo le informazioni ricevute, i rivestimenti ceramici e la cella sono stati realizzati dopo il 1991. Pertanto, gli stessi non sono stati oggetto di alcun controllo.
