RAPPORTO RAP 7927 20

SCUOLA MEDIA DI ACQUAROSSA

**ACCERTAMENTO DELLA PRESENZA DI MATERIALI E
PRODOTTI SUSCETTIBILI DI CONTENERE AMIANTO**

20 febbraio 2015

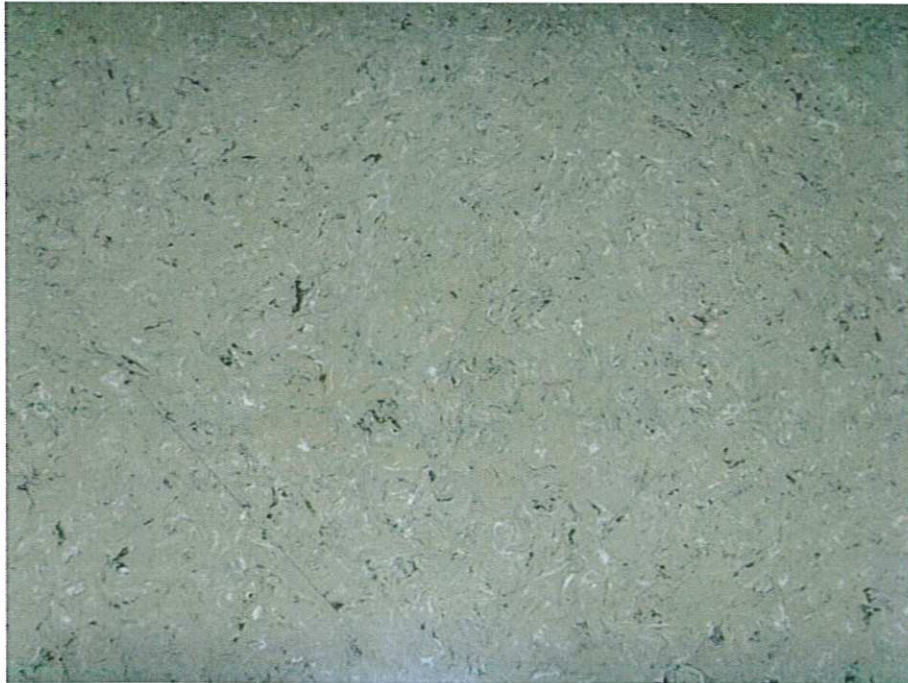
Foto 1

ID materiale: 01

Rivestimento in piastrelle di PVC per pavimenti.

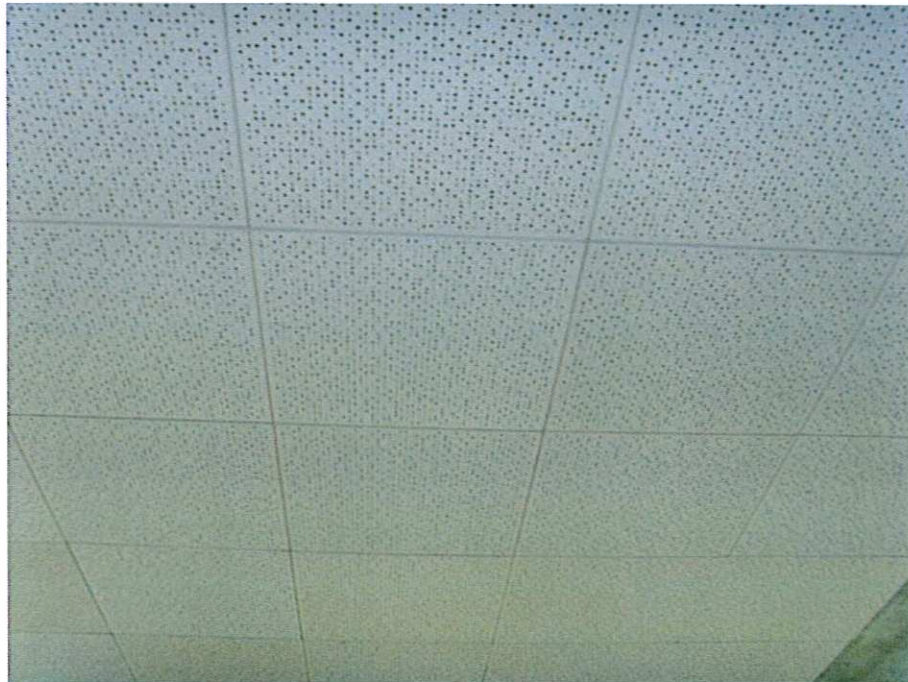
Foto 2

ID materiale: 02

Lastre per rivestimento di soffitti, tipo forato.

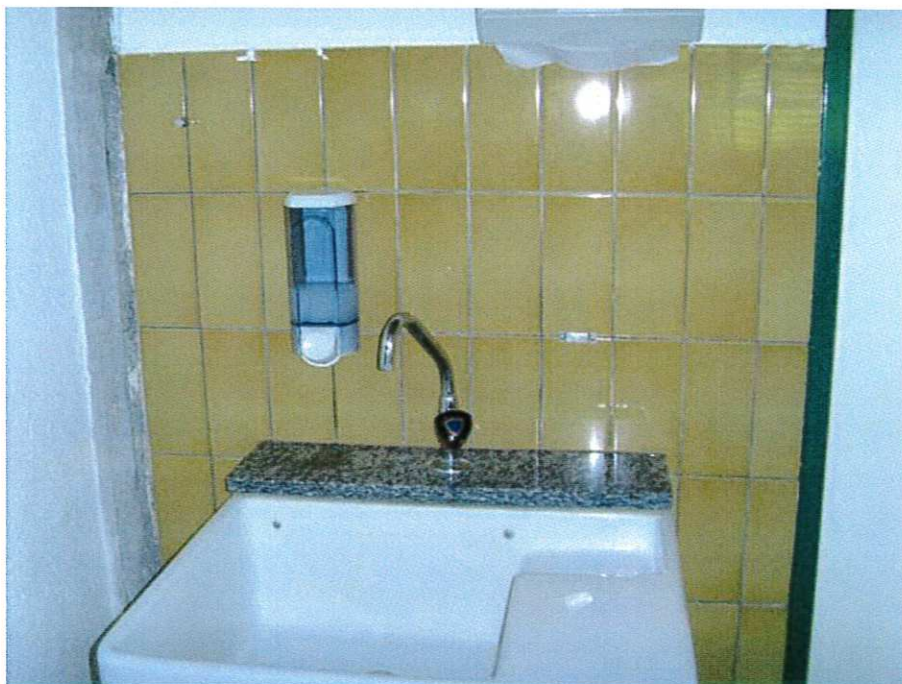
Foto 3

ID materiale: 03

Adesivo per piastrelle
ceramiche (parete
lavandino).

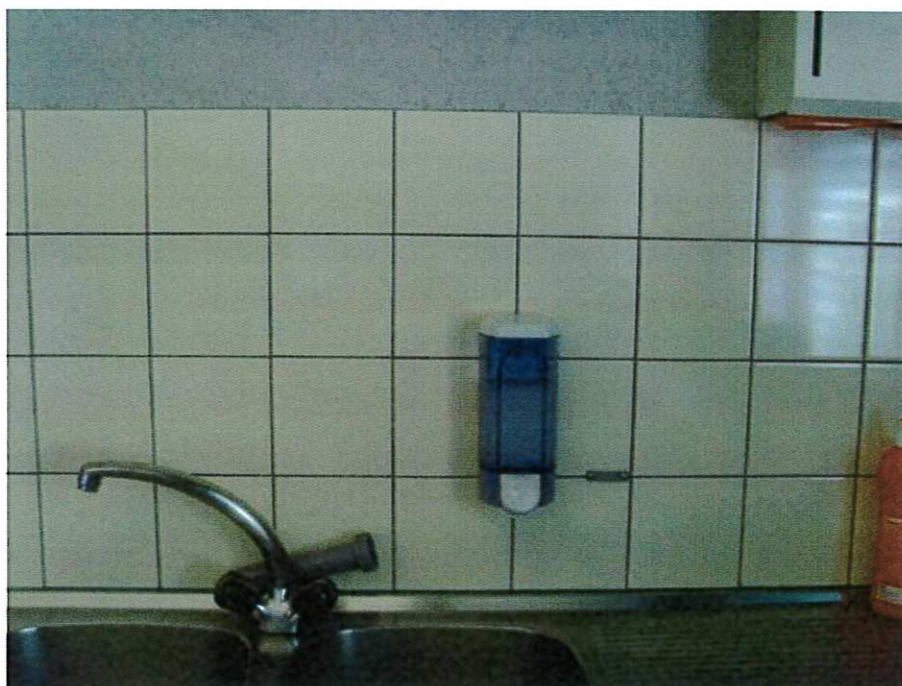
Foto 4

ID materiale: 03a

Adesivo per piastrelle
ceramiche (parete
lavandino).

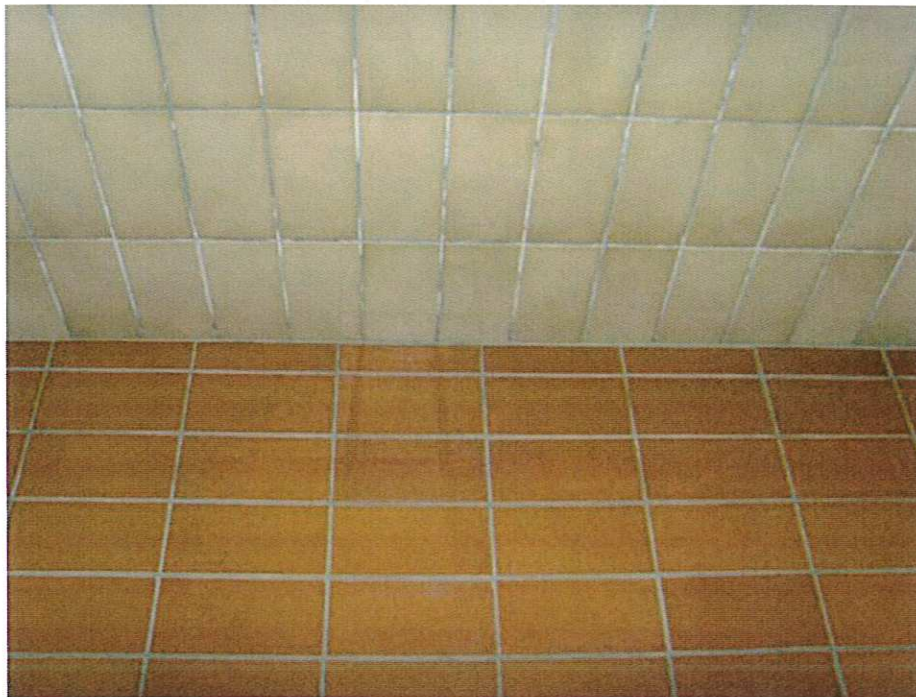
Foto 5

ID materiale: 04/ 05

Adesivo per piastrelle ceramiche (pavimento e parete).

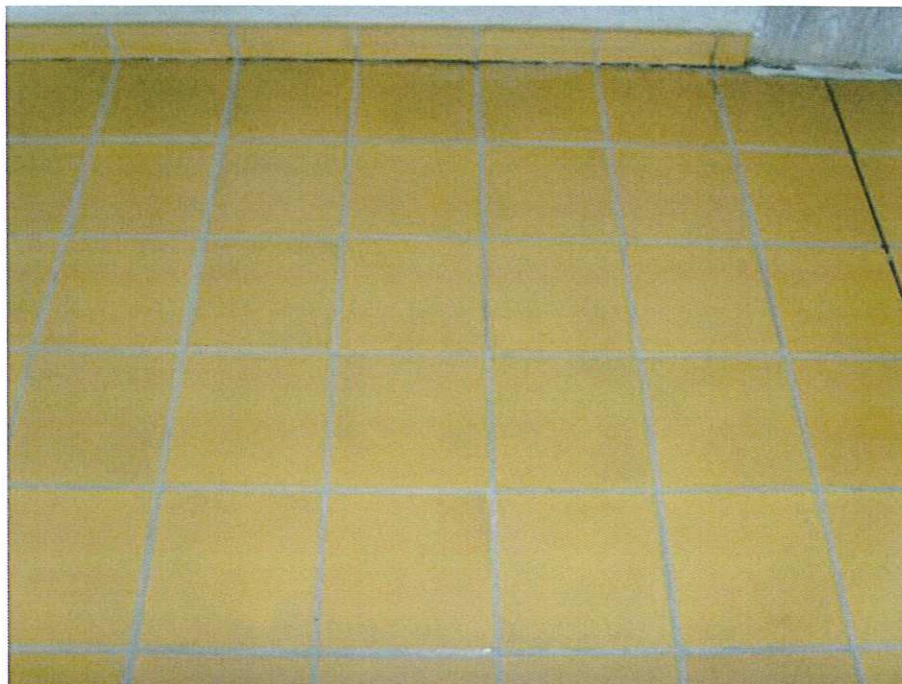
Foto 6

ID materiale: 06

Adesivo per piastrelle ceramiche (pavimento).

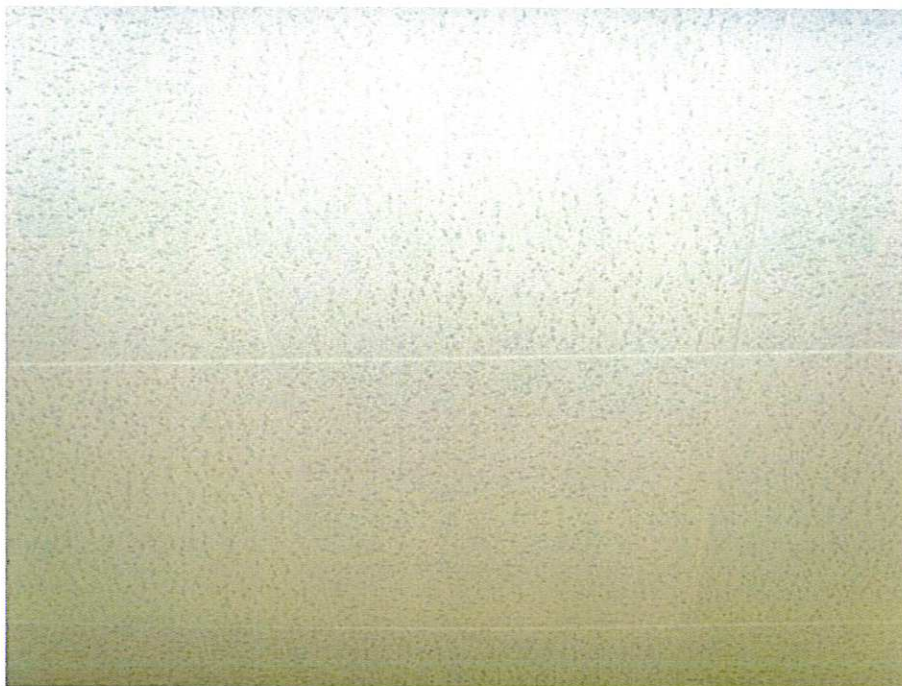
Foto 7

ID materiale: 07

Lastre per rivestimento di soffitti, tipo rigato.

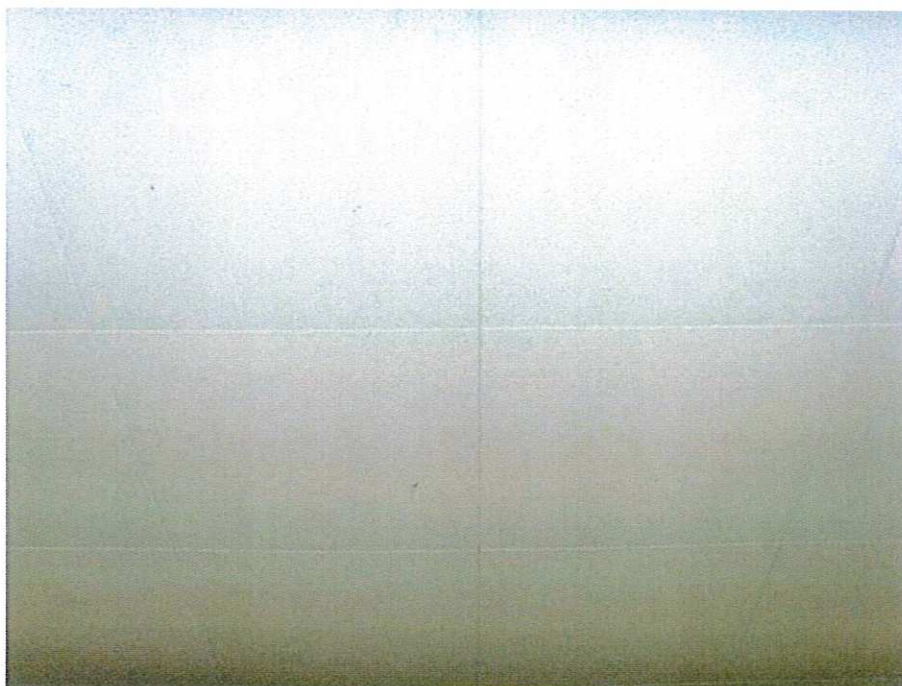
Foto 8

ID materiale: 08

Lastre per rivestimento di soffitti, tipo forato.

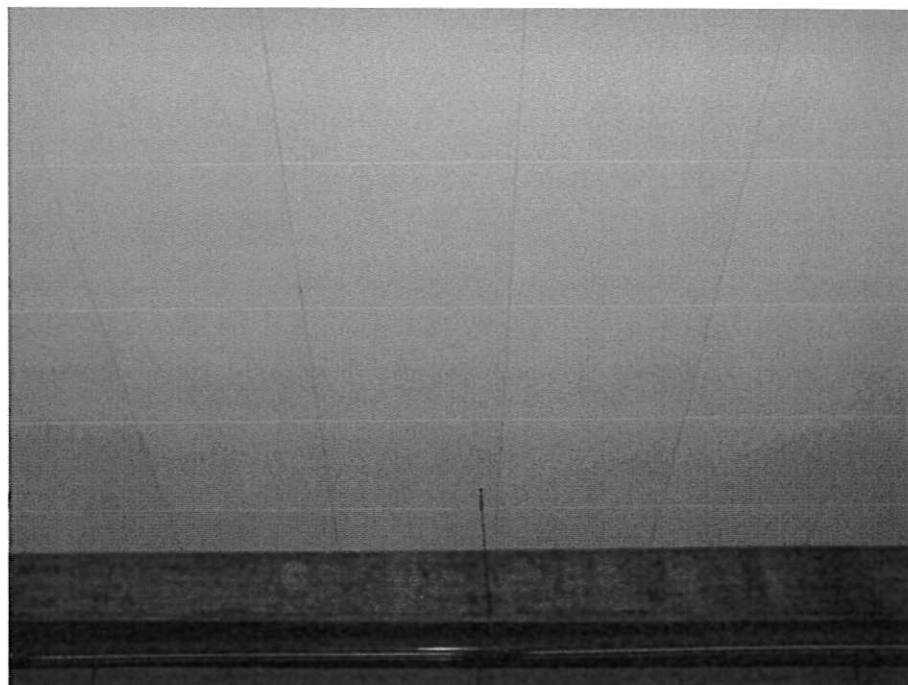
Foto 10

ID materiale: 10

Lastre per rivestimento di soffitti, tipo bugnato.

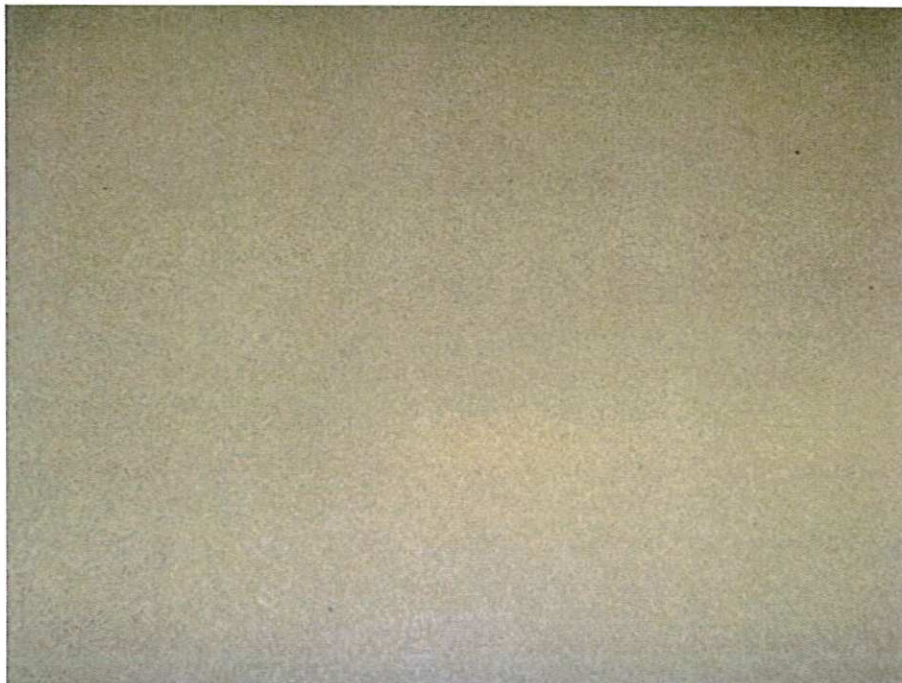
Foto 11

ID materiale: 11

Rivestimento resiliente
per pavimenti, colore
marrone chiaro.

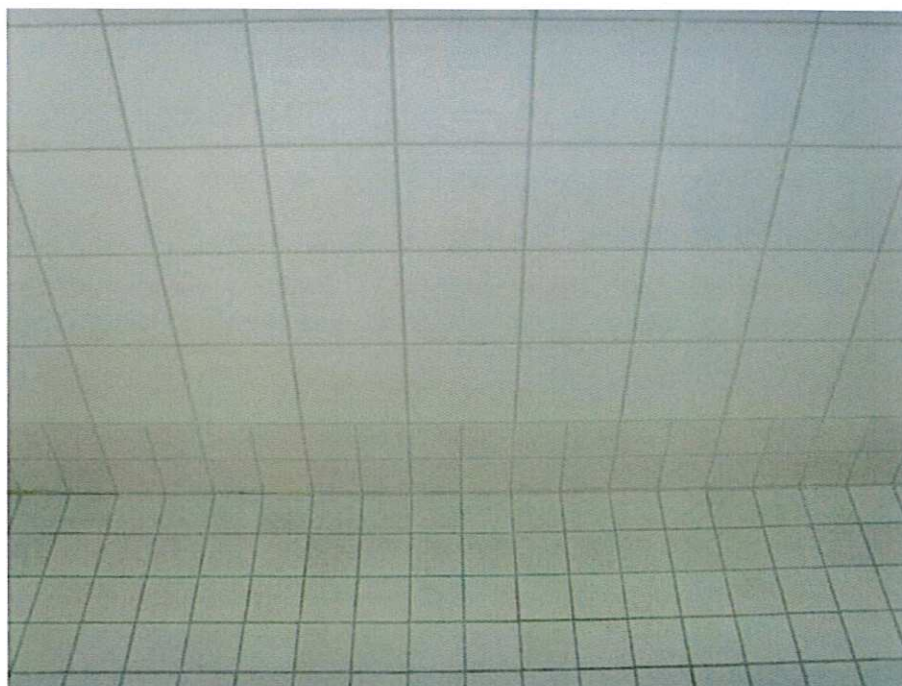
Foto 12

ID materiale: 12 e 13

Adesivo per piastrelle
ceramiche (pavimento e
parete).

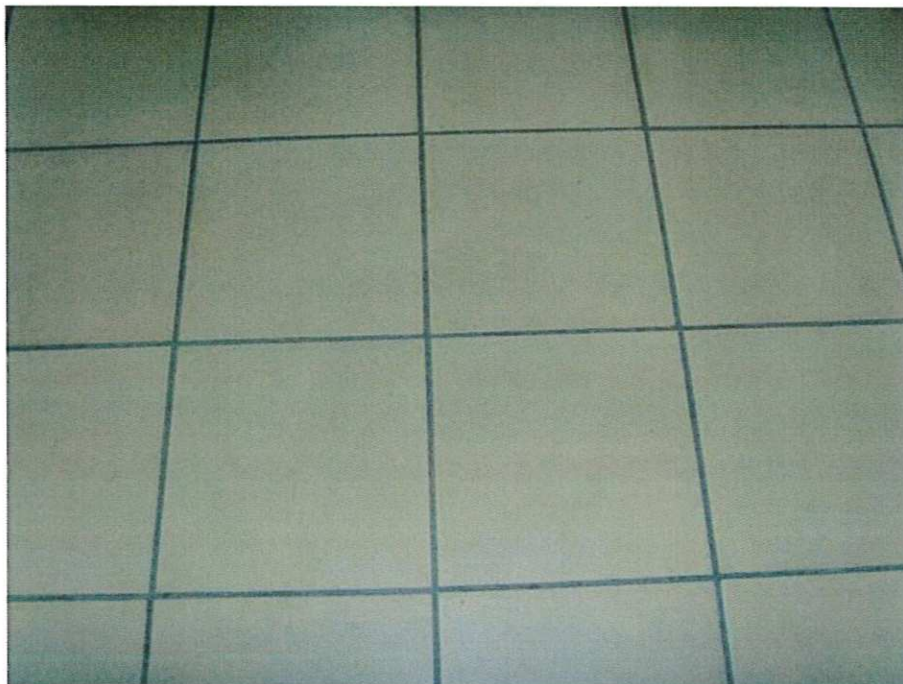
Foto 13

ID materiale: 14

Adesivo per piastrelle
ceramiche (pavimento).

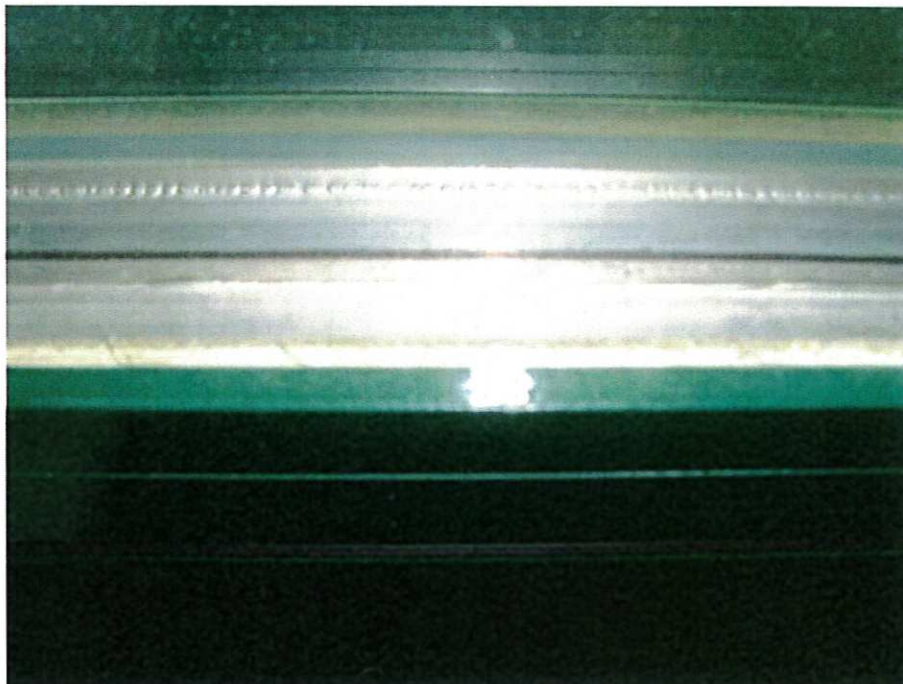
Foto 14

I mastici di fissaggio dei vetri delle finestre sono stati identificati come possibili materiali contenenti amianto, ma non sono stati indicati nelle tabelle, poiché concernono tutte le finestre provviste di tale materiale (cfr. fotografia no. 14).

Mastice di fissaggio dei
vetri delle finestre.

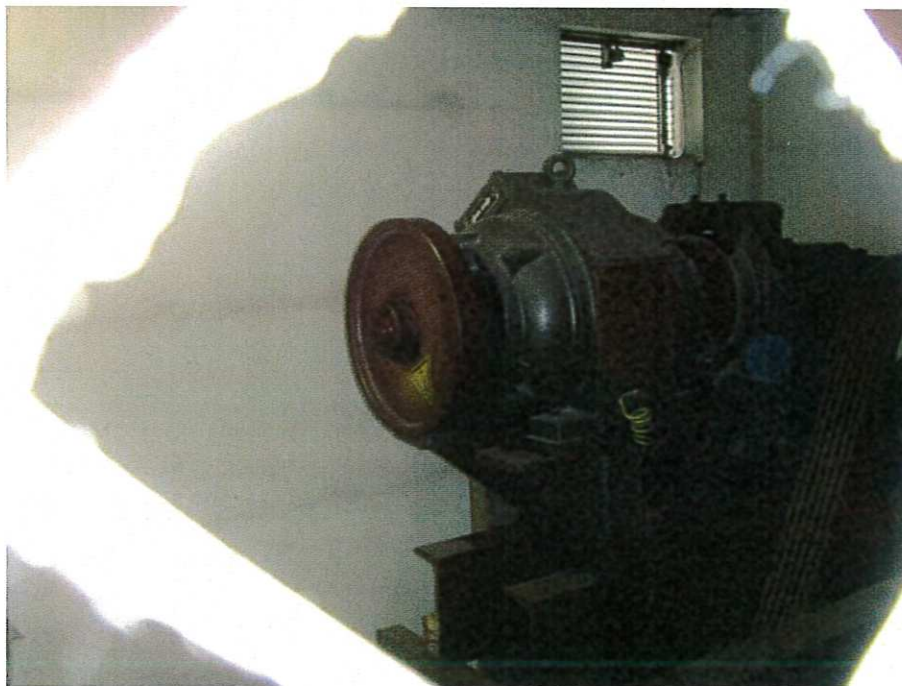
Foto 15

Per quanto concerne i locali tecnici, si fa notare che negli impianti messi in opera prima dell'entrata in vigore del divieto di utilizzo di amianto è possibile che flange, guarnizioni, ecc. contengano amianto. Inoltre, per quanto concerne l'impianto di sollevamento del lift, si fa notare che, nel meccanismo frenante, è possibile sia presente amianto (cfr. fotografia no. 15).

Locale macchine lift:
motore dell'ascensore.
