## RAPPORTO STABILE

### SCUOLE MEDIE ACQUAROSSA

Sigla stabile  
E5046

Proprietà: Repubblica e Cantone Ticino  
Data ispezione: 21.06.2017

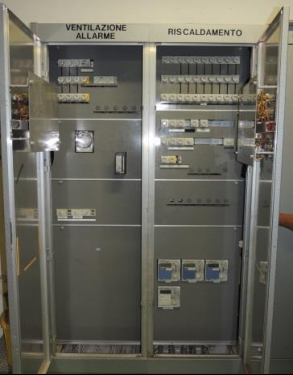
D 1.1 Apparecchio a corrente forte	Quadro di distribuzione principale	Locale tecnico, palestra

3 - Medio	NO	NO	L'impianto elettrico si trova in uno stato di conservazione medio. Segnaliamo che secondo la norma SIA 197-2, la durata di vita per i dispositivi elettrici di sicurezza è di 30 anni. Il quadro di distribuzione principale presente risale all'anno di costruzione dello stabile e pertanto ha superato la sua durata di vita teorica. Il presente quadro è sprovvisto di dispositivi di protezione contro la corrente di guasto (FI).	1980	30	-7	mantenimento	urgente	È necessario contattare un organo di controllo indipendente per la certificazione dell'intero impianto. Sarà poi necessario intervenire risolvendo i difetti segnalati al fine di poter ricevere il rapporto di sicurezza (RaSi) attestante la conformità dell'impianto.	0	ac	fr. -	fr. -
D 1.1 Apparecchio a corrente forte	Quadro di distribuzione secondario	Tutta le sede

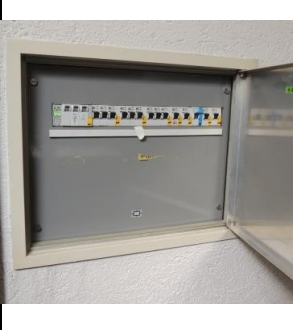
3 - Medio	NO	NO	L'impianto elettrico si trova in uno stato di conservazione medio. Segnaliamo che secondo la norma SIA 197-2, la durata di vita per i dispositivi elettrici di sicurezza è di 30 anni. I quadri di distribuzione secondari presenti ai vari piani dello stabile risalgono all'anno di costruzione dello stabile e pertanto hanno superato la sua durata di vita teorica. I presenti quadri sono sprovvisti di dispositivi di protezione contro la corrente di guasto (FI).	1980	30	-7	mantenimento	urgente	È necessario contattare un organo di controllo indipendente per la certificazione dell'intero impianto. Sarà poi necessario intervenire risolvendo i difetti segnalati al fine di poter ricevere il rapporto di sicurezza (RaSi) attestante la conformità dell'impianto.	0	ac	fr. -	fr. -

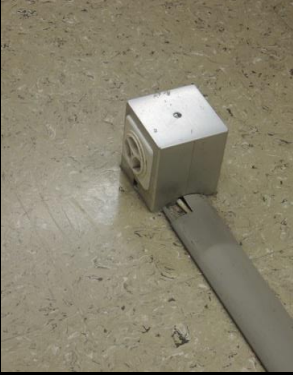
D 1.1 Apparecchio a corrente forte	Presse elettrica	Aula attività manuali

Criticità N°4	
Sul pavimento dell'aula di attività manuali è presente una vecchia colonna di alimentazione 230V. La colonna si trova proprio sul passaggio degli allievi che spesso inciampano, con il rischio di infortunio.	Conformità normativa

2 - Medio-Cattivo	NO	SI	Sul pavimento dell'aula di attività manuali è presente una vecchia colonna di alimentazione 230V. La colonna si trova proprio sul passaggio degli allievi che spesso inciampano, con il rischio di infortunio.	1980	30	-7	abbandono	nell'ambito esercizio	Essendo stata installata nel 2016 una canalina con prese e valvole dedicate lungo la parete di fondo del locale, si propone di smantellare la colonna di alimentazione e il relativo cavo, fino alla valvola di partenza.	1	pz	fr. 100.00	fr. 100.00
D 1.1 Apparecchio a corrente forte	Luce + forza	Tutta le sede

<b>Proposta di intervento nell'ambito dell'esercizio</b>	Sicurezza
Essendo stata installata nel 2016 una canalina con prese e valvole dedicate lungo la parete di fondo del locale, si propone di smantellare la colonna di alimentazione e il relativo cavo, fino alla valvola di partenza.

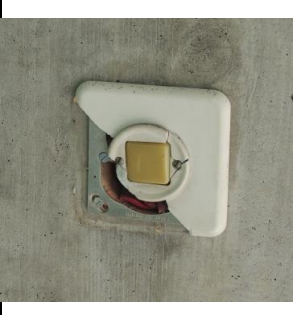
Criticità N°5	
<p>L'impianto di luce e forza si trova in uno stato di conservazione medio. Secondo la norma SIA 197-2, la durata di vita per i dispositivi elettrici è di 30 anni. Tutti gli interruttori e prese elettriche risalgono all'anno di costruzione dello stabile e pertanto hanno superato la loro durata di vita teorica. Segnaliamo che alcuni interruttori sono rotti e i rispettivi conduttori elettrici esposti al contatto. Vi è un rischio di elettrocuzione.</p> <p><b>Proposta di intervento urgente</b></p> <p>È necessario contattare un organo di controllo indipendente per la certificazione dell'intero impianto. Sarà poi necessario intervenire risolvendo i difetti segnalati al fine di poter ricevere il rapporto di sicurezza (RaSi) attestante la conformità dell'impianto.</p>	<b>Conformità normativa</b>

2 - Medio-Cattivo	NO	SI	L'impianto di luce e forza si trova in uno stato di conservazione medio. Secondo la norma SIA 197-2, la durata di vita per i dispositivi elettrici è di 30 anni. Tutti gli interruttori e prese elettriche risalgono all'anno di costruzione dello stabile e pertanto hanno superato la loro durata di vita teorica. Segnaliamo che alcuni interruttori sono rotti e i rispettivi conduttori elettrici esposti al contatto. Vi è un rischio di elettrocuzione.	1980	30	-7	mantenimento	urgente	È necessario contattare un organo di controllo indipendente per la certificazione dell'intero impianto. Sarà poi necessario intervenire risolvendo i difetti segnalati al fine di poter ricevere il rapporto di sicurezza (RaSi) attestante la conformità dell'impianto.	3	ac	fr. 100.00	fr. 300.00

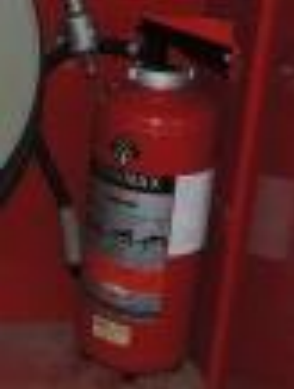
5 - Buono	SI	NO	A seguito dello studio condotto dalla SUPSI nel 2002-2003 sono stati installati degli estintori nelle aule a rischio (scienze e informatica) e dei posti fissi di spegnimento contenenti degli estintori all'interno della palestra e della scuola media. Gli estintori sono stati tutti revisionati nel 2016 e si trovano in buono stato.	2016	15	14	mantenimento	urgente	È necessario incaricare un tecnico riconosciuto per un'analisi approfondita dell'edificio, in particolare modo verificando il concetto antincendio attualmente presente, l'assenza di un impianto di rilevamento incendio e il posizionamento di armadi di spegnimento e dispositivi di spegnimento portatili.	0	ac	fr. -	fr. -

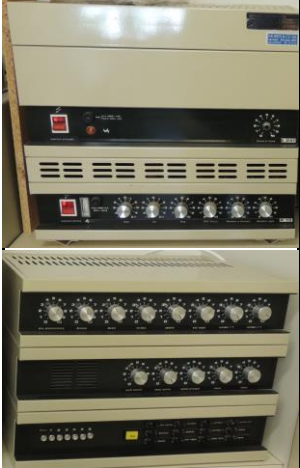
2 - Medio-Cattivo	SI	NO	L'impianto non funziona correttamente in tutti gli ambienti in cui è presente.	'80	15	-	risanamento	da pianificare	Si consiglia di rinnovare l'intero impianto di diffusione sonora.	1	ac	fr. 2'500.00	fr. 2'500.00

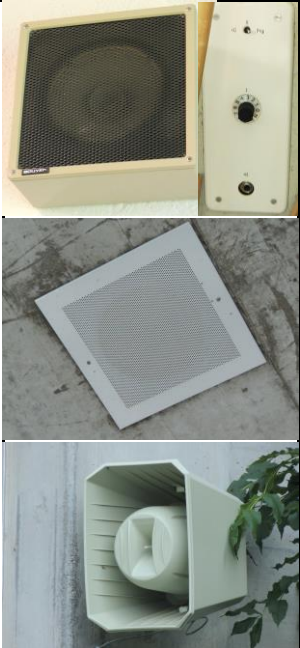
D 1.5 Apparecchio a corrente debole	Impianto di diffusione sonora - altoparlanti e potenziometro di regolazione del volume	Tutta la sede

2 - Medio-Cattivo	SI	NO	L'impianto non funziona correttamente in tutti gli ambienti in cui è presente.	-	15	-	mantenimento	nessuno	Si consiglia di rinnovare l'intero impianto.	1	ac	fr. 1'500.00	fr. 1'500.00
D 1.5 Apparecchio a corrente debole	Gong	Direzione - Piano terreno

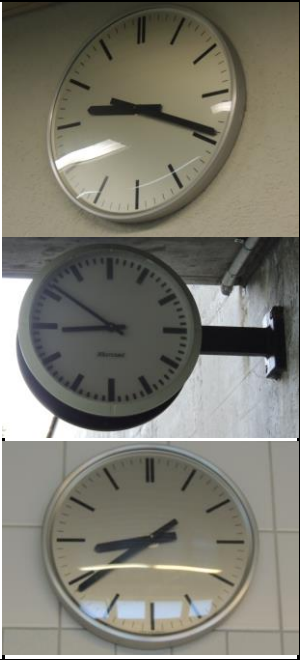
5 - Buono	SI	NO	L'impianto è in buono stato e funziona correttamente.	-	15	-	mantenimento	nessuno	Non sono necessari interventi.	0	ac	fr.	- fr.	-

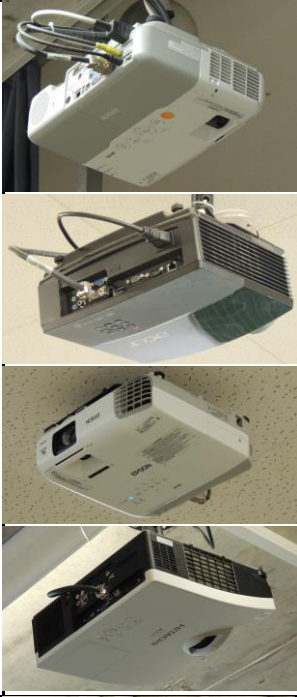
5 - Buono	SI	NO	L'impianto è in buono stato e funziona correttamente.	-	15	-	mantenimento	nessuno	Non sono necessari interventi.	0	ac	fr.	- fr.	-
D 1.5 Apparecchio a corrente debole	Lavagna interattiva, pannello di comando, selettore sorgente audio/video e altoparlanti	Aula polivalente - Piano terreno

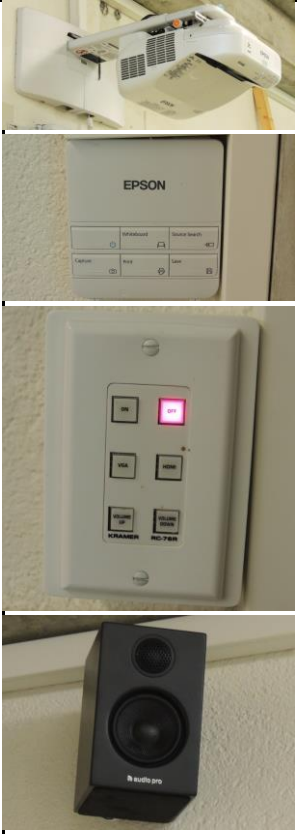
5 - Buono	SI	NO	L'impianto è in buono stato e funziona correttamente.	-	15	-	mantenimento	nessuno	Non sono necessari interventi.	0	ac	fr.	- fr.	-

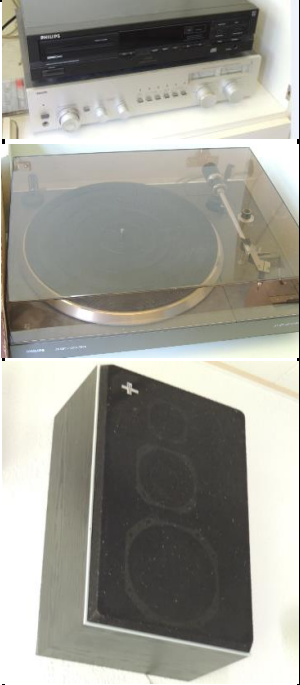
5 - Buono	SI	NO	L'impianto è in buono stato e funziona correttamente.	-	15	-	mantenimento	nessuno	Non sono necessari interventi.	0	ac	fr.	- fr.	-
D 1.5 Apparecchio a corrente debole	Lettore DVD, amplificatore, mixer e altoparlanti	Aula magna - Piano terreno

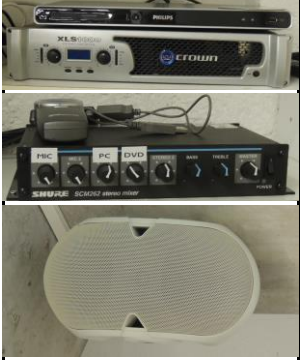
5 - Buono	SI	NO	L'impianto è in buono stato e funziona correttamente.	-	15	-	mantenimento	nessuno	Non sono necessari interventi.	0	ac	fr.	- fr.	-

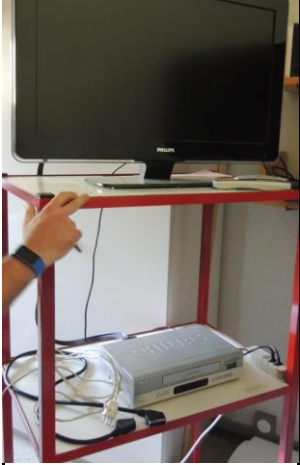
D 1.5 Apparecchio a corrente debole	Videoregistratore, altoparlanti e televisore.	Deposito materiale didattico - Secondo piano

5 - Buono	SI	NO	L'impianto è in buono stato e funziona correttamente.	-	15	-	mantenimento	nessuno	Non sono necessari interventi.	0	ac	fr.	- fr.	-

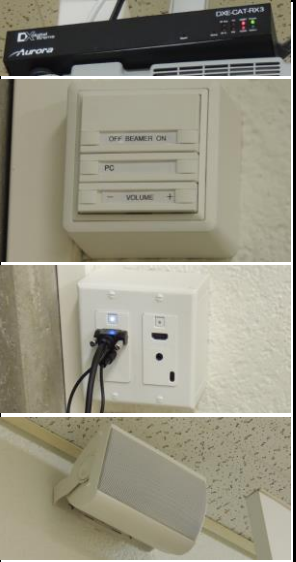
5 - Buono	SI	NO	L'impianto è in buono stato e funziona correttamente.	-	15	-	mantenimento	nessuno	Non sono necessari interventi.	0	ac	fr.	- fr.	-
D 1.5 Apparecchio a corrente debole	Extender segnale audio/video su cavo in categoria, miscelatore audio/video e altoparlanti.	Aula di informatica - Quinto piano

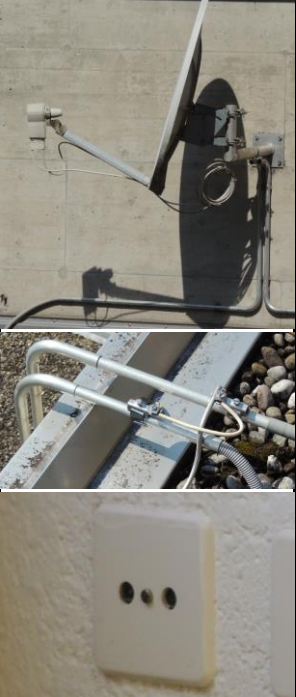
D 1.5 Apparecchio a corrente debole	Parabola e distribuzione segnale televisivo.	Tetto e alcune aule.

5 - Buono	SI	NO	L'impianto è in buono stato ma è inutilizzato.	-	15	-	abbandono	da pianificare	L'impianto può essere smantellato.	1	ac	fr. 300.00	fr.	300.00
