**Analisi conformità strutturale parco immobiliare  
Cantone Ticino**

**Rapporto sullo stato degli edifici**

**E5046-E5047 Scuola media di Acquarossa**

*Situazione rilevata il 04.10.2017*

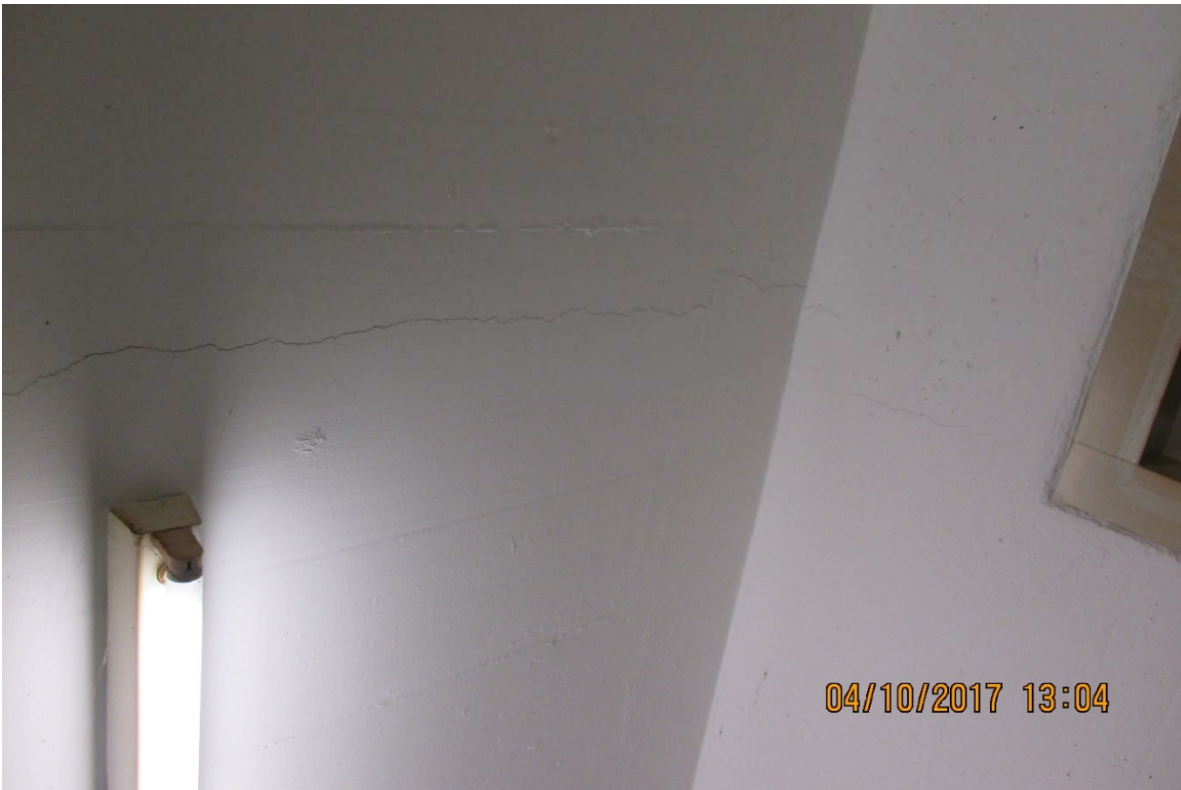
**Foto 1** – Fessura sotto soletta da muro a muro nel piano interrato

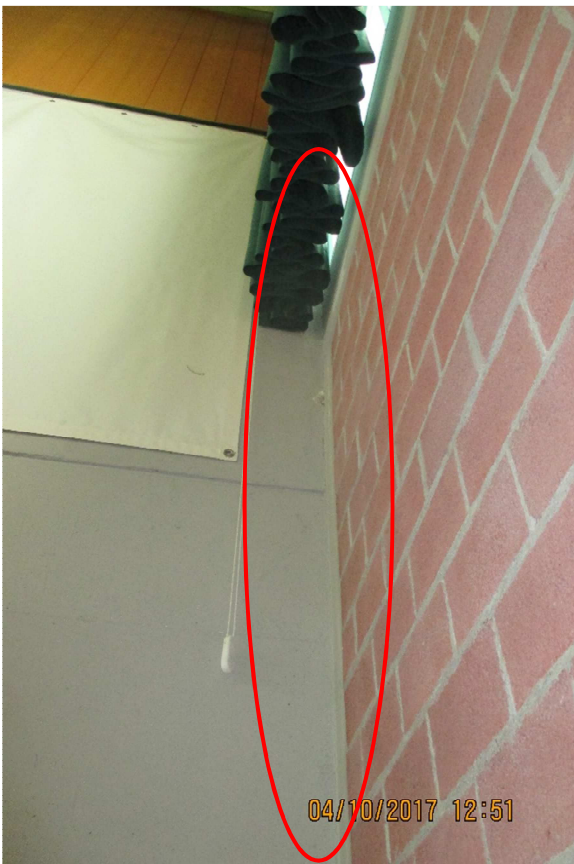
**Foto 2** – Fessura su giunto in palestra

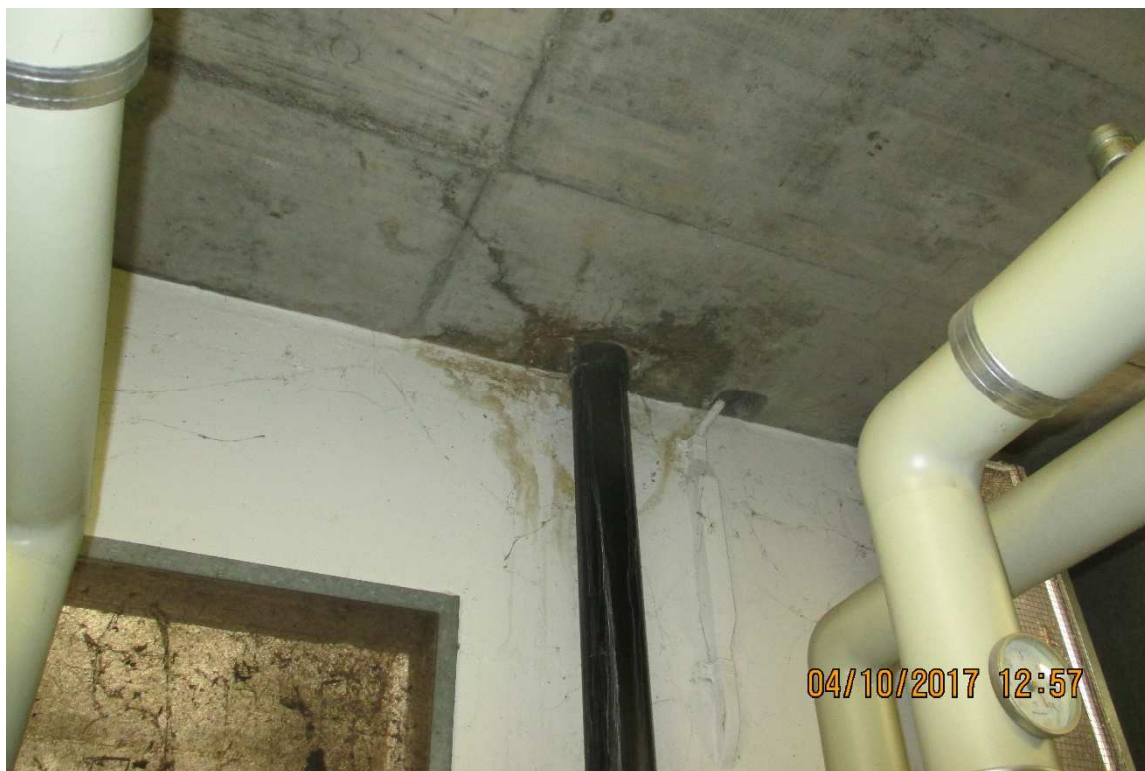
**Foto 3** – Perdita di acqua in corrispondenza del tubo al piano interrato

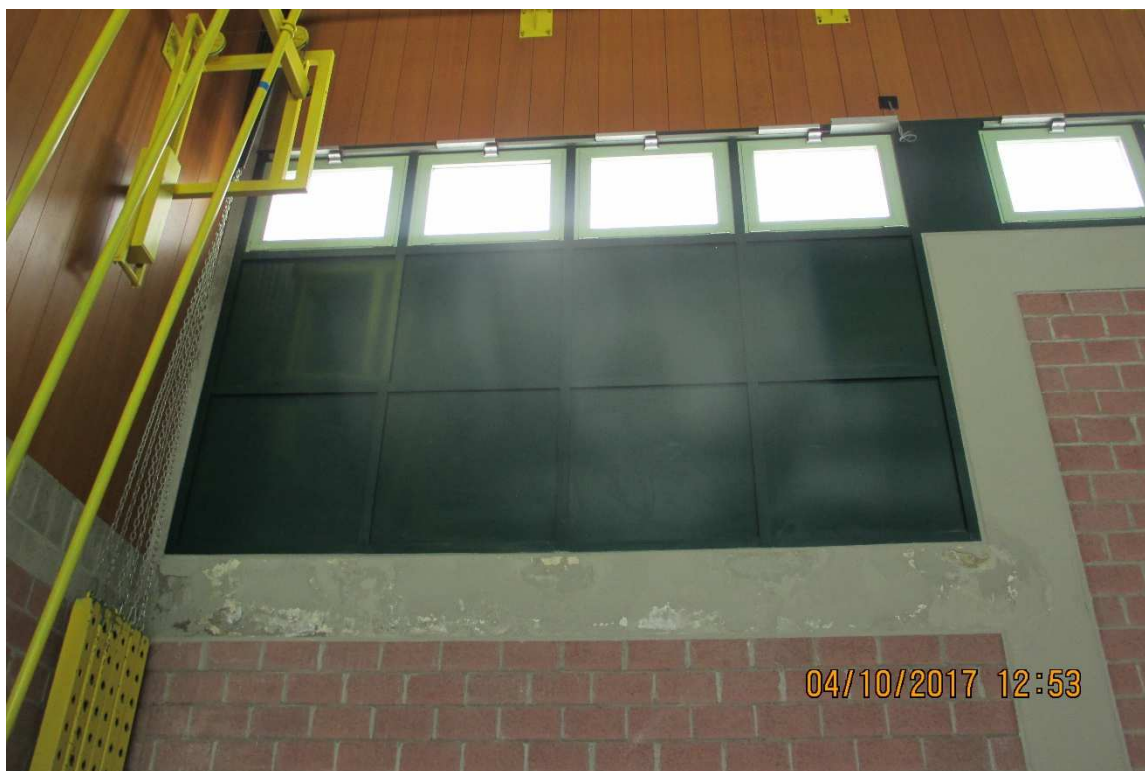
**Foto 4** – Scrostamento parete della palestra a causa di un'infiltrazione d'acqua proveniente dal piazzale esterno

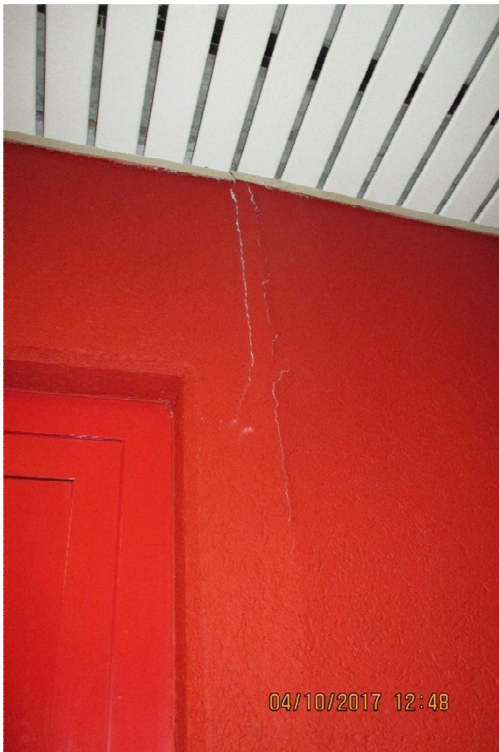
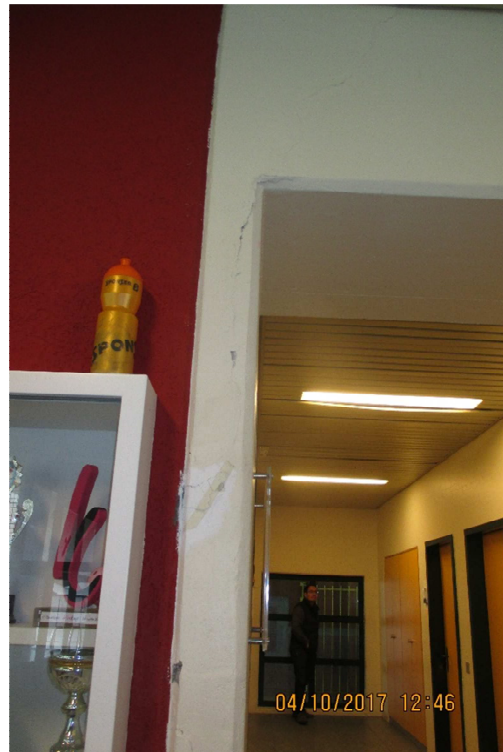
**Foto 5 e 6** – Stacchi dell'intonaco delle pareti (rigonfiamenti) nella zona dello scuretto al PT

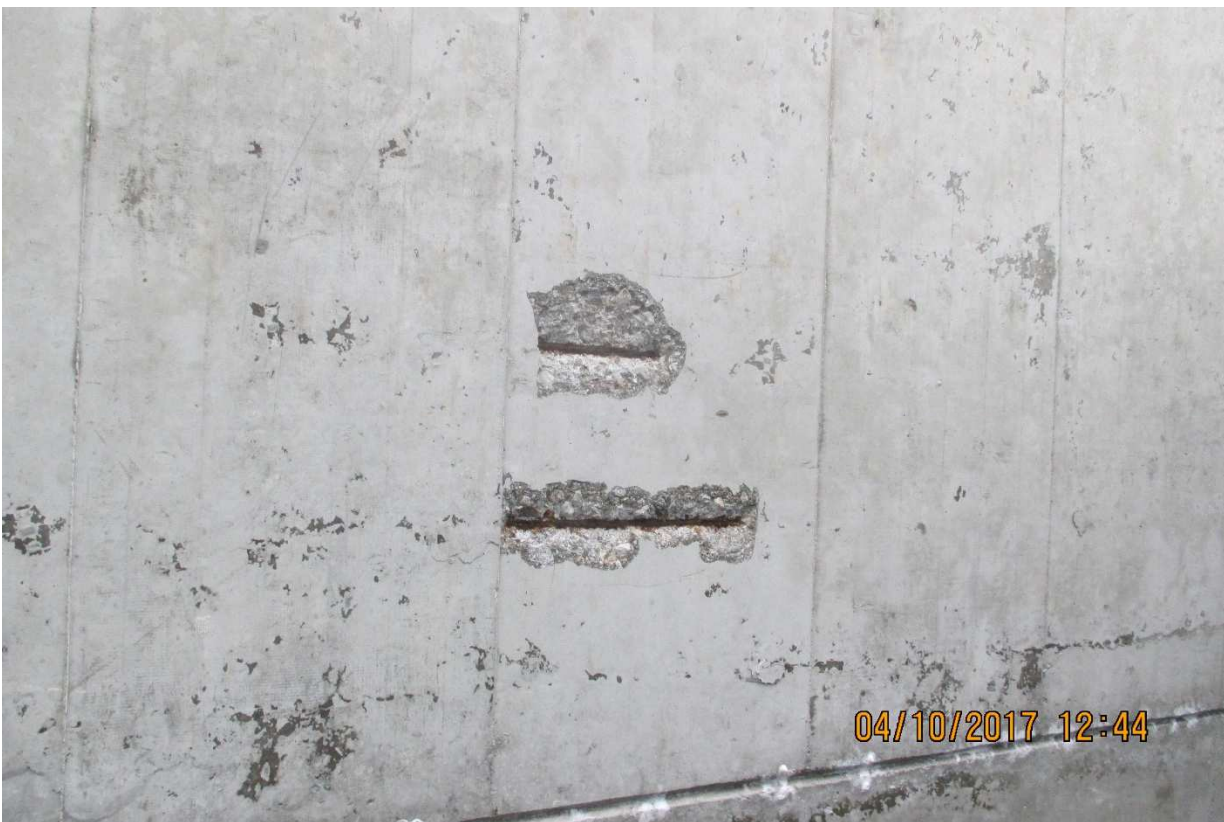
**Foto 7** – Stacchi del calcestruzzo e ferri visibili e corrosi sul soffitto del portico

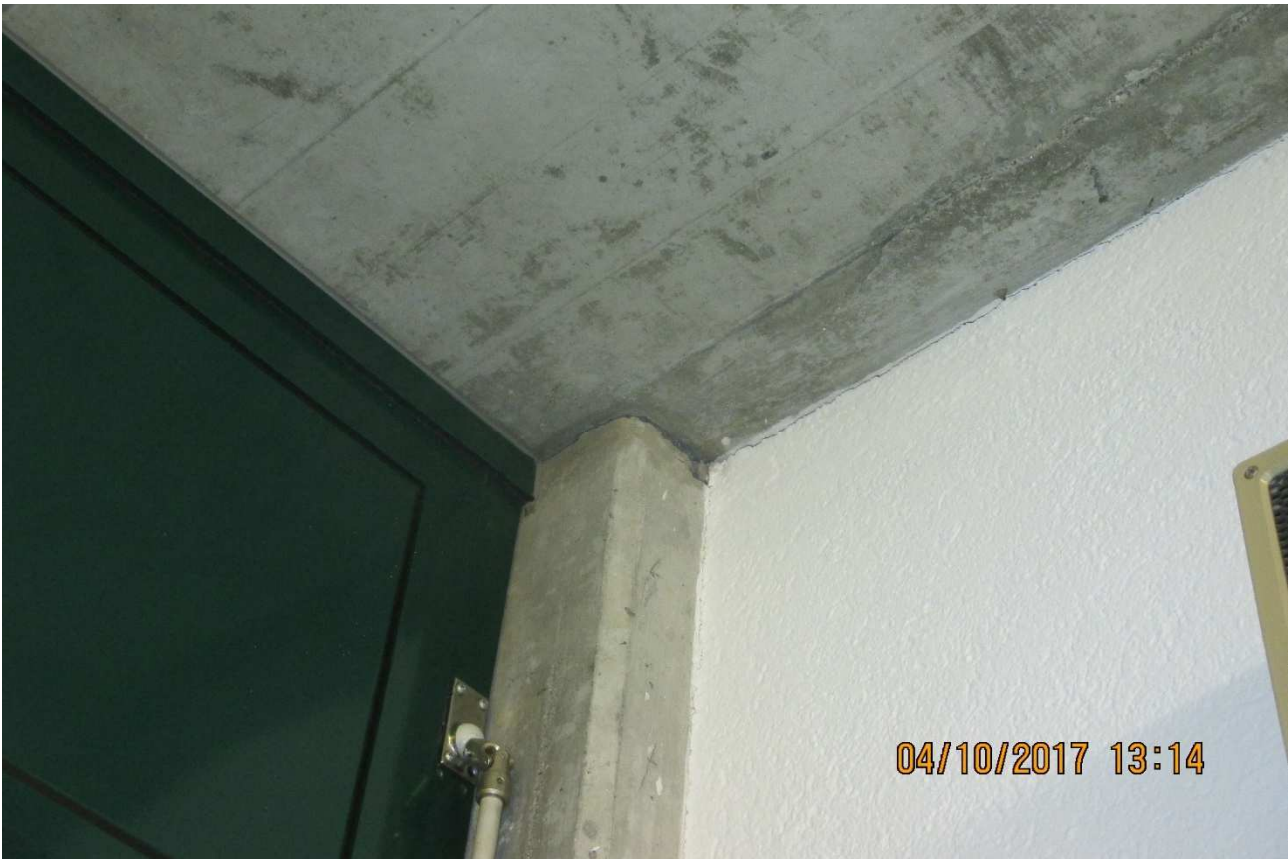
**Foto 8** – Fessure nella soletta del tetto in corrispondenza degli angoli / 2°P
