SM Acquarossa

Ispezione amianto e altre sostanze nocive prima dei lavori di ristrutturazione dell'immobile

20-1043_B-PER01-B

Rivera, 28 novembre 2018

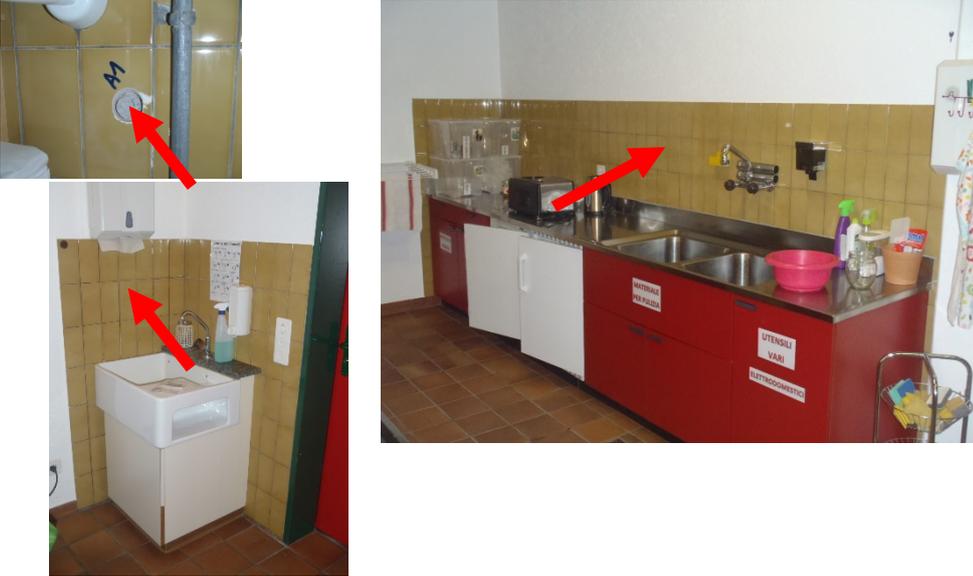
Descrizione dell'elemento o del materiale	Colla cementizia delle piastrelle a parete (beige-marrone, rettangolari)	
Piano / locale	PT / Ufficio sostegno pedagogico, aula economia domestica, varie aule; 1P / Varie aule; 2P / Varie aule	
Numero del campione	20-1043-A1	
Tipo di materiale	Fortemente agglomerato	
Analisi di laboratorio / Decisione dell'esperto	Analisi di laboratorio	
Rif. planimetria	Allegati 1b, 1c, 1d	
Foto

Superficie / quantità	4.6 m ² al PT nella aula economia domestica e nell'ufficio sostegno pedagogico; 1.4 - 1.7 m ² nelle aule piccole al PT, 1P e 2P (in totale al PT, 1P e 2P: ca. 32 m ²)	
Misure provvisorie / misure immediate	Nessuna misura provvisoria o misura immediata necessaria.	
Misure di intervento	<p>La rimozione della colla cementizia delle piastrelle contenente amianto necessita una lavorazione meccanica che comporta il rilascio di una grande quantità di fibre di amianto. I lavori vanno effettuati da una ditta specializzata in bonifiche d'amianto riconosciuta dalla Suva (cfr. lista nell'Allegato 5). Considerando che la superficie piastrellata è inferiore ai 5 m², gli addetti alla bonifica possono svolgere i lavori secondo la procedura indicata nella scheda tematica "Rimozione di piastrelle per pareti e pavimenti contenenti colla a base di amianto – superfici fino a 5 m² (rif. scheda tematica Suva no. 33077, Allegato 7).</p> <p>Al termine della bonifica e prima della rimozione del confinamento, la Suva raccomanda di far certificare la buona riuscita della bonifica tramite la verifica della presenza di amianto nell'aria (cfr. scheda tematica Suva no. 33077, Allegato 7).</p>

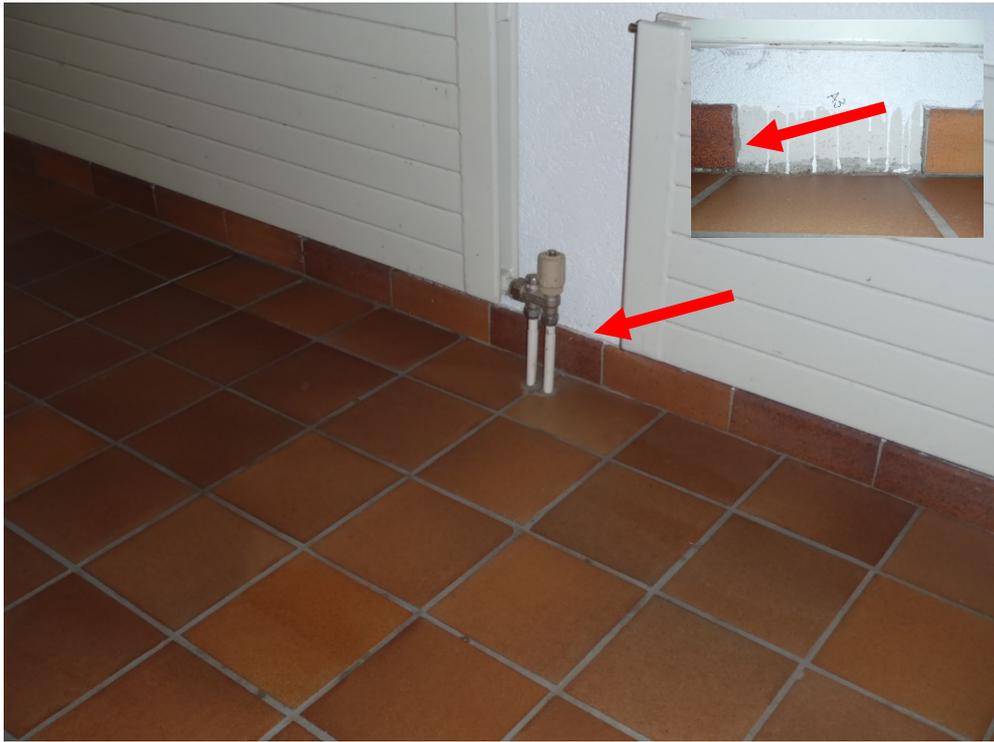
Descrizione dell'elemento o del materiale	Colla cementizia dello zoccolino (marrone)
Piano / locale	PT / Aula economia domestica
Numero del campione	20-1043-A3
Tipo di materiale	Fortemente agglomerato
Analisi di laboratorio / Decisione dell'esperto	Analisi di laboratorio
Rif. planimetria	Allegato 1b
Foto

Superficie / quantità	ca. 4 m ²
Misure provvisorie / misure immediate	Nessuna misura provvisoria o misura immediata necessaria.
Misure di intervento	<p>La rimozione della colla cementizia delle piastrelle contenente amianto necessita una lavorazione meccanica che comporta il rilascio di una grande quantità di fibre di amianto. I lavori vanno effettuati da una ditta specializzata in bonifiche d'amianto riconosciuta dalla Suva (cfr. lista nell'Allegato 5). Considerando che la superficie piastrellata è inferiore ai 5 m², gli addetti alla bonifica possono svolgere i lavori secondo la procedura indicata nella scheda tematica "Rimozione di piastrelle per pareti e pavimenti contenenti colla a base di amianto – superfici fino a 5 m² (rif. scheda tematica Suva no. 33077, Allegato 7).</p> <p>Al termine della bonifica e prima della rimozione del confinamento, la Suva raccomanda di far certificare la buona riuscita della bonifica tramite la verifica della presenza di amianto nell'aria (cfr. scheda tematica Suva no. 33077, Allegato 7).</p>

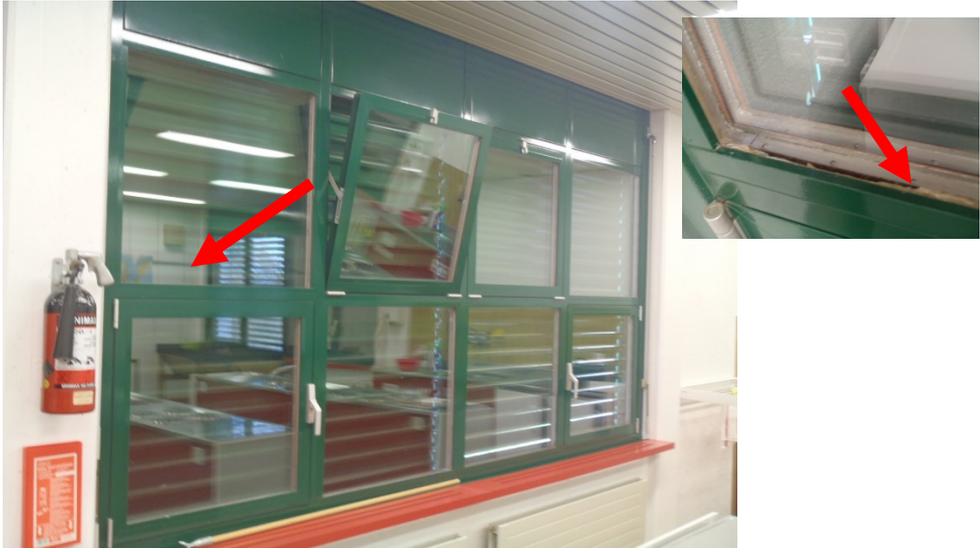
Descrizione dell'elemento o del materiale	Stucco finestre (stucco di riempimento, telaio metallo, vetro doppio)
Locale / piano / luogo	PT / Vari locali
Numero del campione	20-1043-A5
Tipo di materiale	Fortemente agglomerato
Analisi di laboratorio / Decisione dell'esperto	Analisi di laboratorio
Rif. planimetria	Allegato 1b
Foto

Superficie / quantità	in totale ca. 180 m ²
Misure provvisorie / misure immediate	Nessuna misura provvisoria o misura immediata necessaria.
Misure di intervento	<p>Per la rimozione dei serramenti vanno seguite le seguenti modalità di intervento:</p> <ul style="list-style-type: none"> • La rimozione dei serramenti può essere effettuata da una ditta non specializzata in bonifiche d'amianto qualora fosse possibile rimuovere i serramenti interi senza nessun tipo di lavorazione meccanica sullo stucco. Le finestre intere vanno conferite presso un'impresa di smaltimento autorizzata a ricevere rifiuti edili contenenti amianto (codice 17 06 05 rs). Nell'Allegato 6 è indicata la lista delle imprese di smaltimento autorizzate in Ticino. • Alternativamente la rimozione in sito dello stucco contenente amianto può essere effettuata unicamente da una ditta specializzata in bonifiche amianto riconosciuta dalla Suva (cfr. lista nell'Allegato 5 e scheda tematica Suva "Stucco per finestre contenente amianto (4) – rimozione con macchine e utensili manuali" (rif. scheda tematica Suva no. 33042, Allegato 7). Lo stucco asportato va raccolto, imballato e trasportato in un contenitore ermetico (preferibilmente doppio sacco ermetico) con la dicitura amianto (cfr. scheda tematica Suva no. 33063, Allegato 7). Il materiale va smaltito come rifiuto speciale presso uno smaltitore autorizzato (cfr. lista nell'Allegato 6). <p>Nel rispetto delle direttive cantonali i serramenti non possono essere conferiti presso le discariche per materiali inerti e neppure presso l'impianto cantonale di termovalorizzazione dei rifiuti.</p>

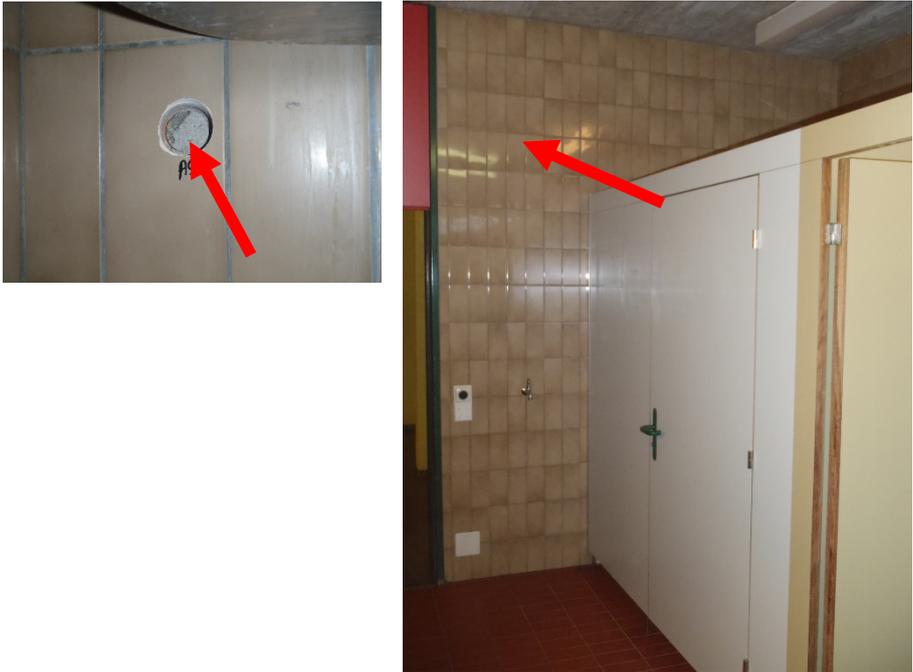
Descrizione dell'elemento o del materiale	Colla cementizia delle piastrelle a parete (beige-marrone, rettangolari)
Piano / locale	PC / Servizi; PT / Servizi
Numero del campione	20-1043-A9
Tipo di materiale	Fortemente agglomerato
Analisi di laboratorio / Decisione dell'esperto	Analisi di laboratorio
Rif. planimetria	Allegati 1a, 1b
Foto

Superficie / quantità	ca. 150 m ² in totale (PC: 50 m ² ; PT: 50 m ² WC ragazze, 50 m ² WC ragazzi)
Misure provvisorie / misure immediate	Nessuna misura provvisoria o misura immediata necessaria.
Misure di intervento	<p>La rimozione della colla cementizia delle piastrelle contenente amianto necessita una lavorazione meccanica (raschiatura), durante la quale si prevede un elevato rilascio di fibre. Il risanamento va effettuato secondo la direttiva CFSL 6503 [3] e l'opuscolo Suva no. 84060 (pagine 28-29, cfr. Allegato 7) da una ditta specializzata in bonifiche d'amianto riconosciuta dalla Suva (cfr. lista nell'Allegato 5).</p> <p>Al termine della bonifica e prima della rimozione del confinamento è necessario verificare la presenza di amianto nell'aria (cap. 7.4.10 [3]).</p>

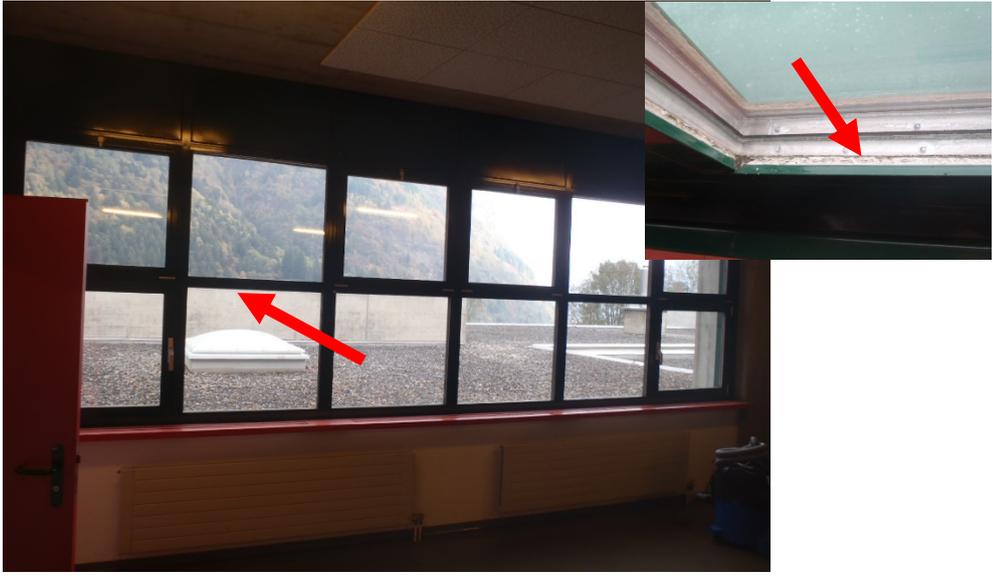
Descrizione dell'elemento o del materiale	Stucco finestre (stucco di riempimento, telaio metallo, vetro doppio)
Locale / piano / luogo	1P, 2P / Vari locali
Numero del campione	20-1043-A18
Tipo di materiale	Fortemente agglomerato
Analisi di laboratorio / Decisione dell'esperto	Analisi di laboratorio
Rif. planimetria	Allegati 1c, 1d
Foto

Superficie / quantità	ca. 240 m ² in totale (ca. 120 m ² al 1P; ca. 120 m ² al 2P)
Misure provvisorie / misure immediate	Nessuna misura provvisoria o misura immediata necessaria.
Misure di intervento	<p>Per la rimozione dei serramenti vanno seguite le seguenti modalità di intervento:</p> <ul style="list-style-type: none"> • La rimozione dei serramenti può essere effettuata da una ditta non specializzata in bonifiche d'amianto qualora fosse possibile rimuovere i serramenti interi senza nessun tipo di lavorazione meccanica sullo stucco. Le finestre intere vanno conferite presso un'impresa di smaltimento autorizzata a ricevere rifiuti edili contenenti amianto (codice 17 06 05 rs). Nell'Allegato 6 è indicata la lista delle imprese di smaltimento autorizzate in Ticino. • Alternativamente la rimozione in sito dello stucco contenente amianto può essere effettuata unicamente da una ditta specializzata in bonifiche amianto riconosciuta dalla Suva (cfr. lista nell'Allegato 5 e scheda tematica Suva "Stucco per finestre contenente amianto (4) – rimozione con macchine e utensili manuali" (rif. scheda tematica Suva no. 33042, Allegato 7). Lo stucco asportato va raccolto, imballato e trasportato in un contenitore ermetico (preferibilmente doppio sacco ermetico) con la dicitura amianto (cfr. scheda tematica Suva no. 33063, Allegato 7). Il materiale va smaltito come rifiuto speciale presso uno smaltitore autorizzato (cfr. lista nell'Allegato 6). <p>Nel rispetto delle direttive cantonali i serramenti non possono essere conferiti presso le discariche per materiali inerti e neppure presso l'impianto cantonale di termovalorizzazione dei rifiuti.</p>

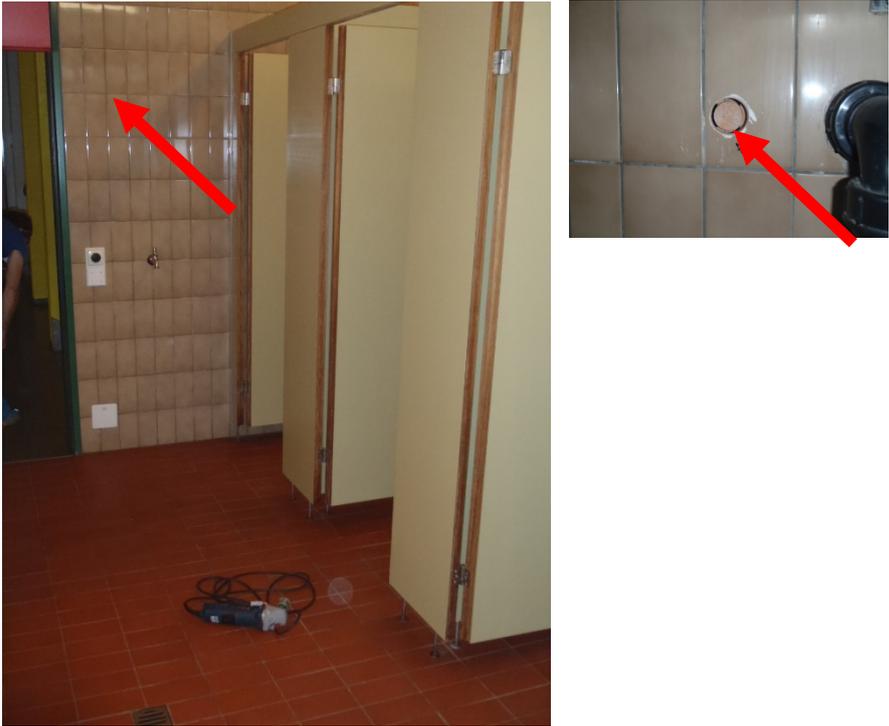
Descrizione dell'elemento o del materiale	Colla cementizia delle piastrelle a parete (beige-marrone, rettangolari)
Piano / locale	2P / Servizi
Numero del campione	20-1043-A19
Tipo di materiale	Fortemente agglomerato
Analisi di laboratorio / Decisione dell'esperto	Analisi di laboratorio
Rif. planimetria	Allegato 1d
Foto

Superficie / quantità	ca. 100 m ² (ca. 50 m ² WC ragazze; ca. 50 m ² WC ragazzi)
Misure provvisorie / misure immediate	Nessuna misura provvisoria o misura immediata necessaria.
Misure di intervento	<p>La rimozione della colla cementizia delle piastrelle contenente amianto necessita una lavorazione meccanica (raschiatura), durante la quale si prevede un elevato rilascio di fibre. Il risanamento va effettuato secondo la direttiva CFSL 6503 [3] e l'opuscolo Suva no. 84060 (pagine 28-29, cfr. Allegato 7) da una ditta specializzata in bonifiche d'amianto riconosciuta dalla Suva (cfr. lista nell'Allegato 5).</p> <p>Al termine della bonifica e prima della rimozione del confinamento è necessario verificare la presenza di amianto nell'aria (cap. 7.4.10 [3]).</p>

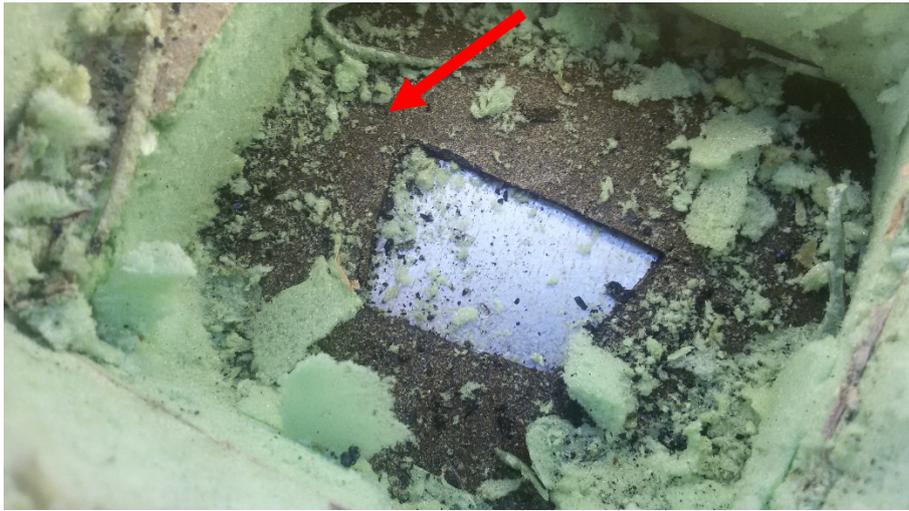
Descrizione dell'elemento o del materiale	Barriera vapore
Piano / locale	1P / Tetto piano delle palestra
Numero del campione	20-1043-A25.1
Tipo di materiale	Fortemente agglomerato
Analisi di laboratorio / Decisione dell'esperto	Analisi di laboratorio
Rif. planimetria	Allegato 1c
Foto

Superficie / quantità	ca. 700 m ²
Misure provvisorie / misure immediate	Nessuna misura provvisoria o misura immediata necessaria.
Osservazioni	<p>La rimozione della barriera vapore contenente amianto presente sotto uno strato in poliuretano (privo di amianto) può essere effettuata da una ditta non specializzata in bonifiche d'amianto. Nel punto di prelievo il materiale risultava morbido ed elastico. Per la rimozione vanno rispettate le seguenti prescrizioni di sicurezza indicate dalla Suva:</p> <ul style="list-style-type: none"> • Qualora durante la rimozione il materiale risultasse ancora sufficientemente elastico, questo va riscaldato con phön industriale e asportato manualmente con una spatola. Dispositivi di protezione individuali: maschera monouso FFP3 e tuta di protezione monouso categoria 3, tipo 5/6 (scenario più probabile); • Qualora durante la rimozione il materiale risultasse localmente "cotto", questo va asportato manualmente con una spatola aspirando alla fonte con aspirapolvere a filtro totale (filtro classe H con requisito speciale per l'amianto; rif. scheda tematica Suva no. 33056, Allegato 7). Dispositivi di protezione individuali: maschera monouso FFP3 e tuta di protezione monouso categoria 3, tipo 5/6. <p>Il materiale rimosso va raccolto, imballato e trasportato in un contenitore ermetico (preferibilmente doppio sacco ermetico) con la dicitura amianto. Bisogna evitare che i contenitori disperdano fibre di amianto durante il trasporto. Il materiale va smaltito presso uno smaltitore autorizzato (cfr. lista nell'Allegato 6).</p>

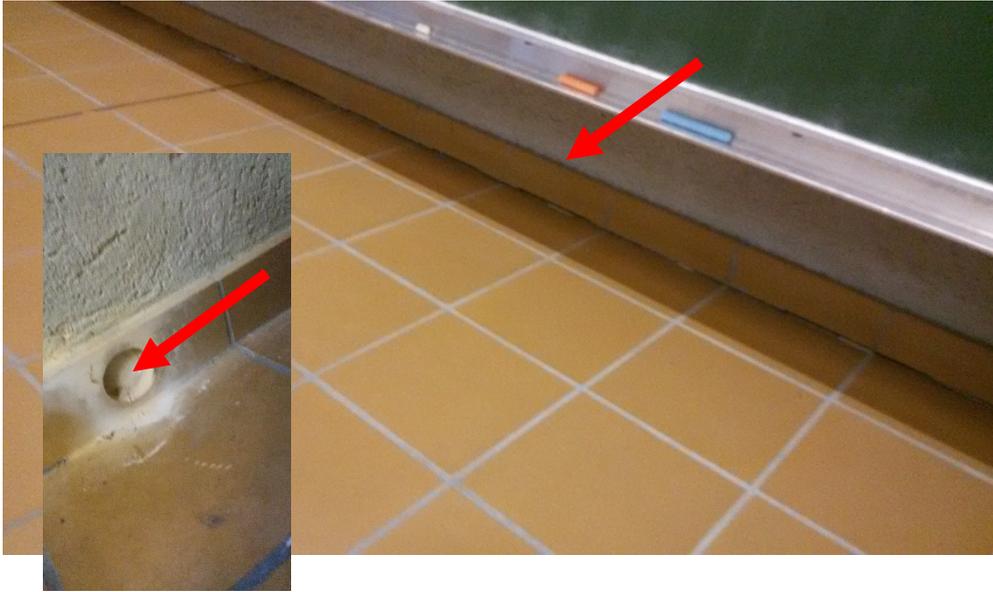
Descrizione dell'elemento o del materiale	Colla cementizia dello zoccolino (beige)
Piano / locale	2P / Aula scienze
Numero del campione	20-1043-A26
Tipo di materiale	Fortemente agglomerato
Analisi di laboratorio / Decisione dell'esperto	Decisione dell'esperto
Rif. planimetria	Allegato 1d
Foto

Superficie / quantità	ca. 3.5 m ²
Misure provvisorie / misure immediate	Nessuna misura provvisoria o misura immediata necessaria.
Osservazioni	<p>La rimozione della colla cementizia delle piastrelle contenente amianto necessita una lavorazione meccanica che comporta il rilascio di una grande quantità di fibre di amianto. I lavori vanno effettuati da una ditta specializzata in bonifiche d'amianto riconosciuta dalla Suva (cfr. lista nell'Allegato 5). Considerando che la superficie piastrellata è inferiore ai 5 m², gli addetti alla bonifica possono svolgere i lavori secondo la procedura indicata nella scheda tematica "Rimozione di piastrelle per pareti e pavimenti contenenti colla a base di amianto – superfici fino a 5 m² (rif. scheda tematica Suva no. 33077, Allegato 7).</p> <p>Al termine della bonifica e prima della rimozione del confinamento, la Suva raccomanda di far certificare la buona riuscita della bonifica tramite la verifica della presenza di amianto nell'aria (cfr. scheda tematica Suva no. 33077, Allegato 7).</p>

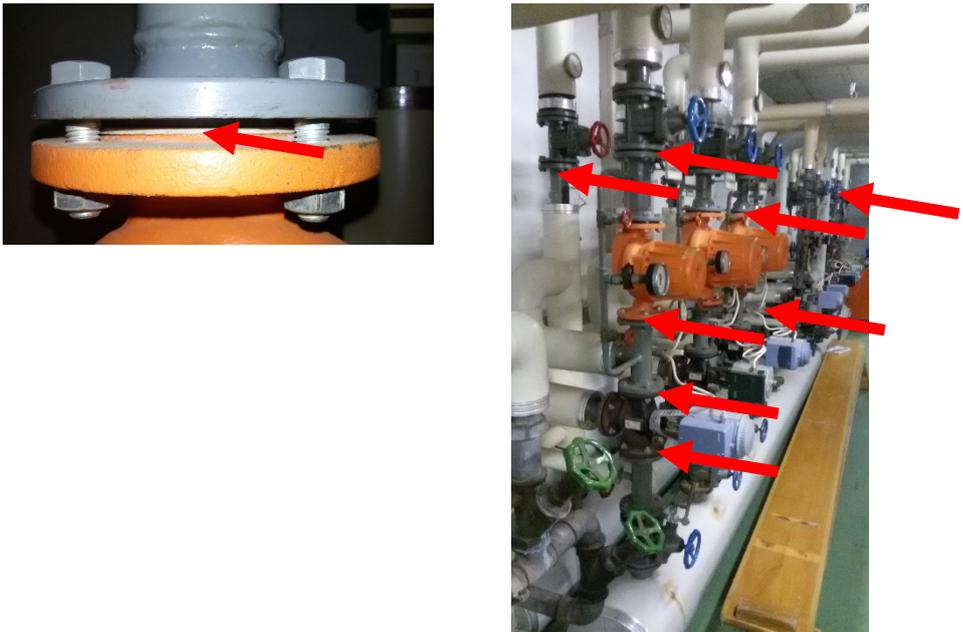
Descrizione dell'elemento o del materiale	Guarnizione flangia condotte	
Edificio / piano / locale	PC / Locale tecnico	
Numero del campione	20-1043-A28	
Tipo di materiale	Debolmente agglomerato	
Analisi di laboratorio / Decisione dell'esperto	Analisi di laboratorio	
Rif. planimetria	Allegato 1a	
Foto

Superficie / quantità	ca. 100 pezzi	
Misure provvisorie / misure immediate	Nessuna misura provvisoria o misura immediata necessaria.	
Misure di intervento	<p><u>Variante con ditta specializzata in bonifiche da amianto</u></p> <p>La rimozione delle guarnizioni delle flange in grandi quantità comporta un elevato rilascio di fibre e deve essere svolta esclusivamente da ditte specializzate in bonifiche da amianto riconosciute dalla Suva (cfr. lista nell'Allegato 5). Vedi opuscolo Suva no. 84053 "Amianto: come riconoscerlo, valutarlo e intervenire correttamente - Informazioni utili per gli esperti di tecnica impiantistica" alle pagine 26-27 (Allegato 7).</p> <p><u>Variante senza ditta specializzata in bonifiche da amianto</u></p> <p>Alternativamente si può procedere al taglio della condotta all'esterno della flangia, dopo averla avvolta con una pellicola di plastica o nastro adesivo, senza intervenire sul MCA e senza aprire la flangia. Le flange intere vanno raccolte in un contenitore chiuso e smaltite presso uno smaltitore autorizzato (cfr. lista nell'Allegato 6).</p>
