SMe Gordola

Diagnosi multidisciplinare e indirizzo di sviluppo futuro

| Data | 19 novembre 2019 |
| Oggetto | Scuole medie - Gordola |

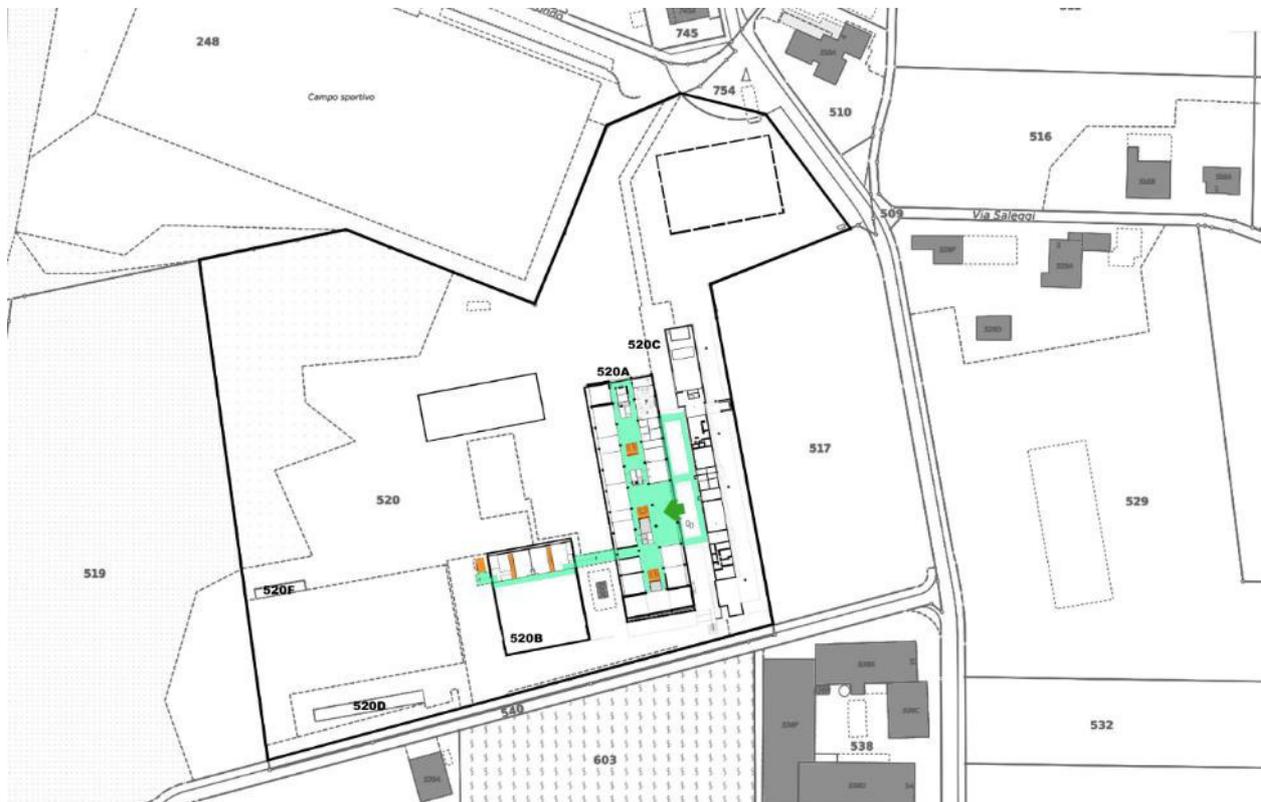
Figura 10 - Flussi pedonali attuali

Inoltre, si nota che i “buchi” interni alla scuola **non sono sicuri** a causa del sovraffollamento della scuola. Si propone di **innalzare i parapetti** dei “buchi” a 1,5 m di altezza (FUN_04).

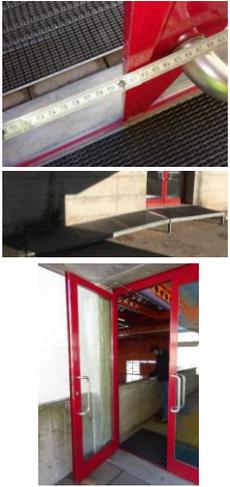
| Descrizione generale | | | Valutazione stato di fatto | | | | Interventi proposti | | | | | | | | | |
|---|---|--|---|---|---|---|---|--|---|---|---|---|---|---|---|---|
| E3.2 | Porte e portoni esterni | <p>Le porte di accesso alla palestra sono n. 4: - due sulla balconata che sono state sostituite nel 2012 e presentano telaio in alluminio e doppio vetro; - due al piano terreno che risultano originali. E' presente una rampa di accesso disabili al PT lato ovest.</p> | 35 | 28 | DEG | Le porte risultano in buono stato di conservazione. | C | Si prevede la sostituzione di tutte le porte d'accesso. Inoltre, per il rispetto delle vie di fuga sono necessarie due ulteriori uscite di sicurezza al piano terra per la palestra, una per ciascuna semi palestra sul fronte parcheggio (larghezza minima netta 0.9 m, apertura senso esterno, sblocco manuale della serratura). Al momento della sostituzione tutte le porte dovranno avere un'anta di larghezza netta 90 cm, senso di apertura verso l'esterno e sblocco manuale della serratura conforme alla EN 179. | A | 2 | 6 | pz | 6'500 | 39'000 | 1 | 39'000 |
| | | | | | PI | La rampa di accesso è correttamente dimensionata. | | | | | | | | | | |
| | | | | | AI | Le porte d'uscita verso l'esterno sono in totale quattro: - alle estremità della balconata (n. 2); - al piano terra (apertura verso l'interno); - al primo piano (apertura verso l'esterno). La luce di passaggio netta risulta di 80 cm e un'anta è bloccata. Non presentano meccanismi di sblocco manuale della serratura. | | | | | | | | | | |
