Tipo di ispezione:	Prima di lavori, complemento a rapporti precedenti
Data dell'ispezione:	30.03.2016, 06.05.2016 e 24.12.2021
Resp. ispezione:	Davide Mantegazzi, EcoRisana SA davide.mantegazzi@ecorisana.ch
Accompagnatori:	Sig. Marco Pellegrini (Vicedirettore LiBe) Sig. Giorgio Foiada (Sezione logistica TI) Arch. Niccolò Nessi (progettista)
Laboratorio:	Labtox SA, 2560 Nidau, Analysis Lab AG, 1950 Sion
Committente:	Repubblica e Cantone del Ticino Sezione della logistica Via al Carmagnola 7 6500 Bellinzona
Edificio ispezionato:	Liceo di Bellinzona
Sopralluoghi preliminari:	19.11.2014, 28.11.2014 e 21.12.2021
Rapporti precedenti:	<i>Liceo Cantonale di Bellinzona, Ricerca della presenza di amianto nei materiali di costruzione e di rivestimento; Rapporto Rap 5169 01; SUPSI; 03.03.2005</i> <i>Liceo Cantonale di Bellinzona, Accertamento della presenza di amianto all'interno di un campione di malta cementizia; SUPSI; 21.12.2009</i> <i>Sostanze pericolose stabile Liceo di Bellinzona e capitolato d'oneri per il completamento dei dati; EA.ORSI-419.002; EcoRisana SA, 22.12.2014</i> Rapporto di ispezione amianto e PCB; EA.ORSI-419.002, 31.05.2016, corretto il 12.04.2019 (Versione 2).

Il liceo

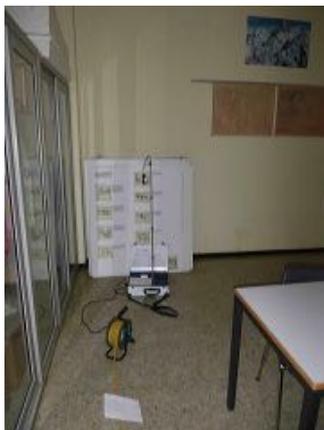
Aula 210 - verifica della presenza di fibre di amianto respirabili nell'aria - nessuna fibra rilevata

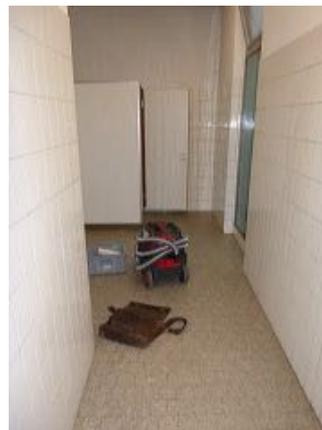
Bagno M e F - Materiale 1: colla sotto piastrelle pavimento - non contiene amianto, Materiale 2: colla dietro piastrelle bianche pareti - contiene amianto

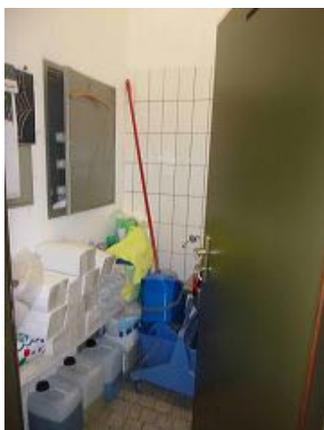
Ripostiglio pulizie - Materiale 3: colla sotto piastrelle pavimento - non contiene amianto; Materiale 4: colla dietro piastrelle pareti - contiene amianto

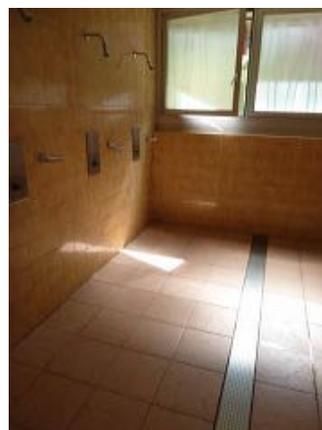
Doccia M e F - Materiale 5: colla dietro piastrelle pareti - contiene amianto; Materiale 6: colla sotto piastrelle pavimento - non contiene amianto

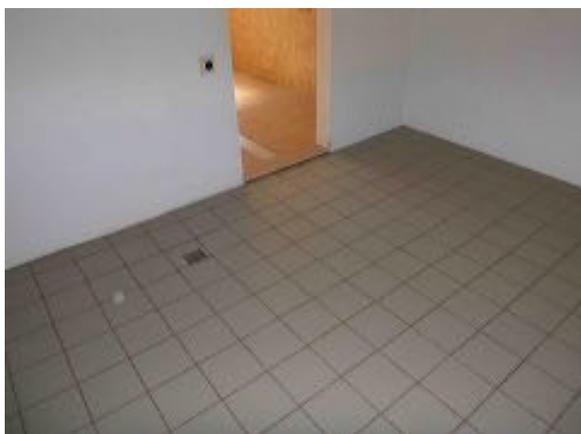
Spogliatoio M e F - Materiale 7: colla sotto piastrelle pavimento - non contiene amianto

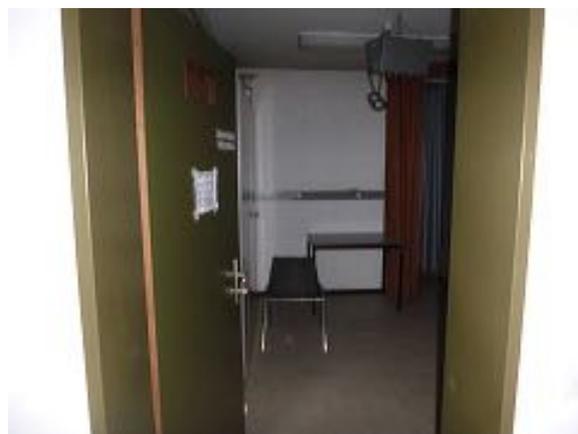
Laboratorio fotografia - Materiale 8: colla sotto piastrelle pavimento - non contiene amianto

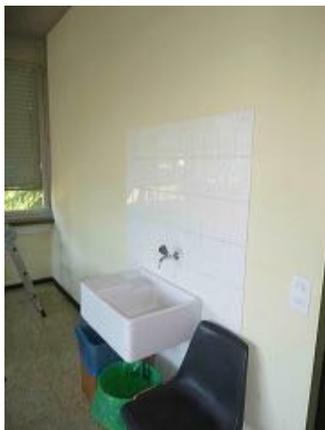
Aula - Materiale 9: colla dietro piastrelle bianche 10x20cm pareti - contiene amianto

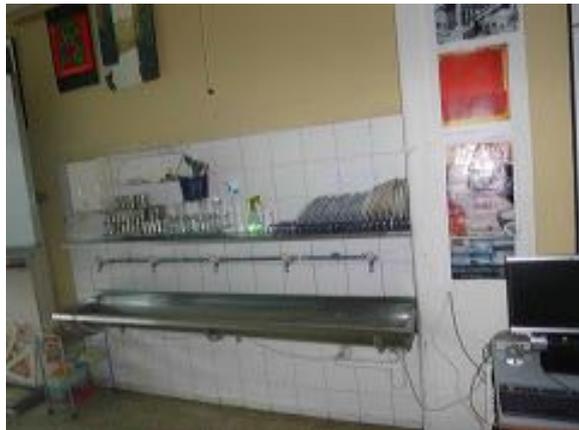
Aula - Materiale 10: colla dietro piastrelle pareti bianche 20 x 20 cm - non contiene amianto

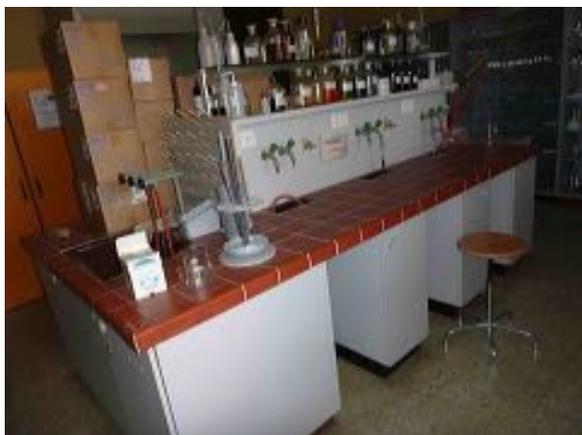
Aula 107 - Materiale 11: colla piastrelle tavolo da laboratorio - non contiene amianto

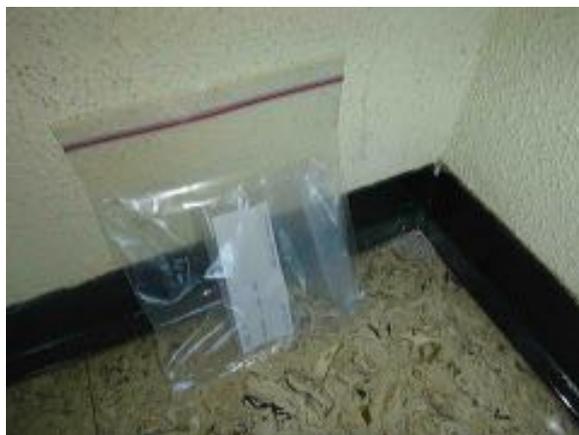
Tutto l'edificio - Materiale 12: novilon piccolo 30x30 cm - non contiene amianto

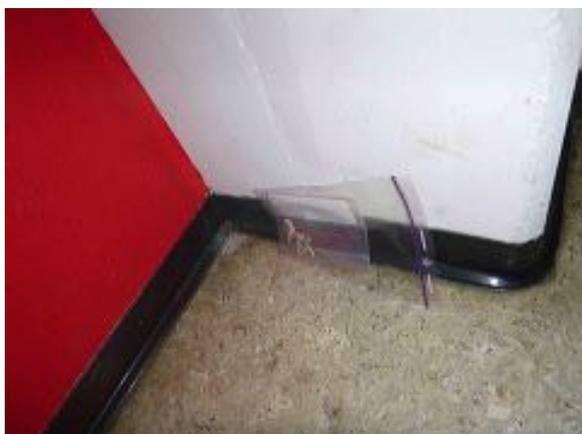
Tutto l'edificio - Materiale 13: novilon grande 60 x 60 cm - non contiene amianto

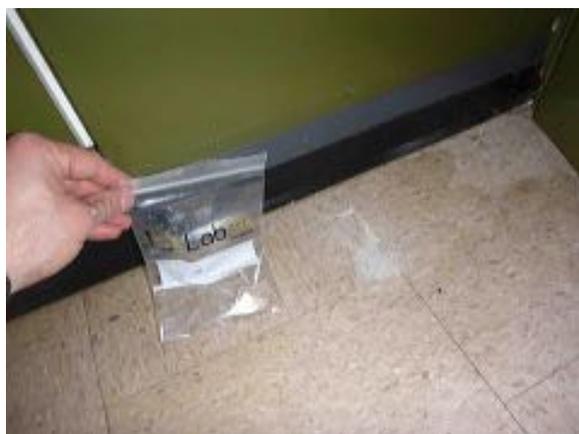
Aula 110 - Materiale 14: novilon piccolo tipo 2 - non contiene amianto

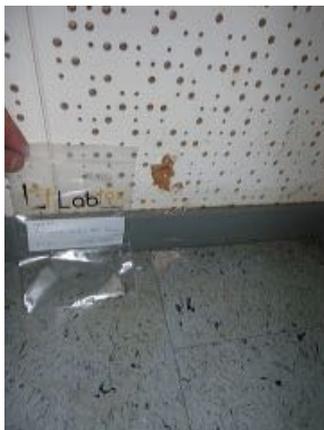
Aula musica - Materiale 15: novilon grande tipo 2 - non contiene amianto

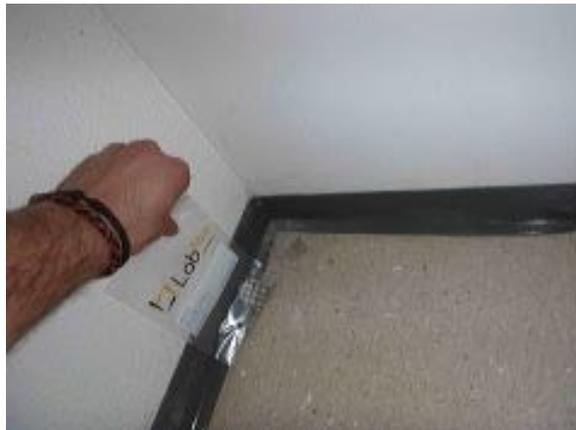
Aula biblio 1 - Materiale 16: novilon a strisce - non contiene amianto

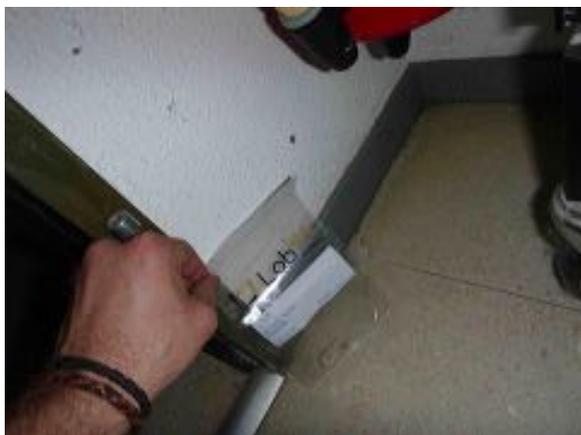
Aula biblio 2 - Materiale 17: novilon grande tipo 3 - non contiene amianto

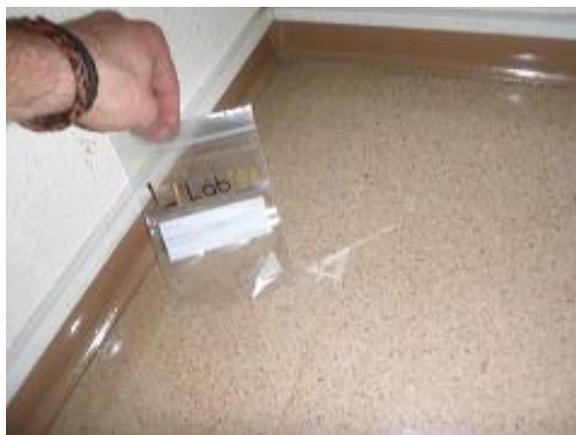
Aula biblio 4 - Materiale 18: novilon piccolo tipo 4 - non contiene amianto

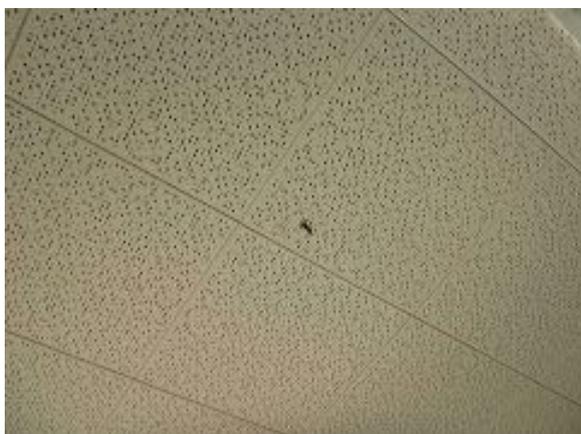
Aula - Materiale 19: controsoffitto forato - non contiene amianto

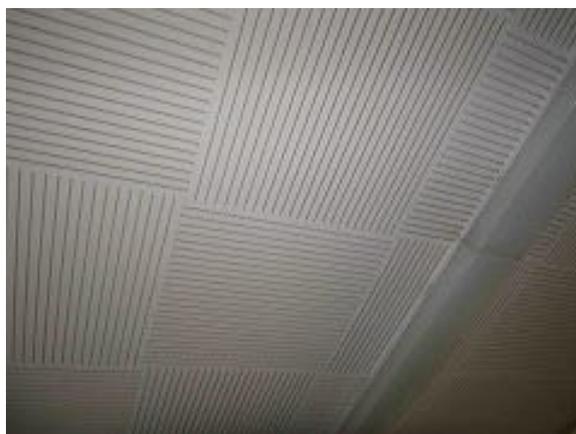
Aula - Materiale 20: controsoffitto rigato - non contiene amianto

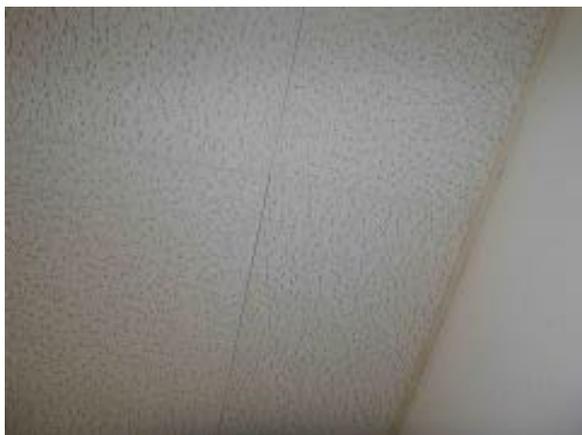
Aula colloquio genitori - Materiale 21: controsoffitto striato - non contiene amianto

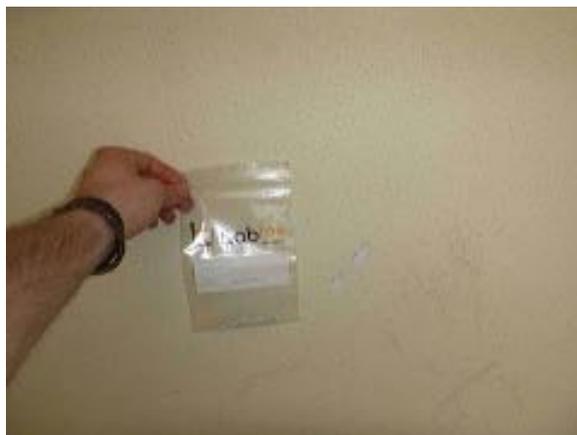
Intero edificio - Materiale 22: intonaco interno - non contiene amianto

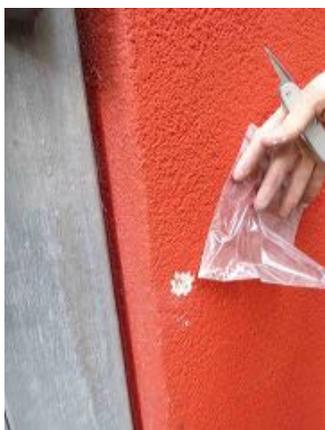
Intero edificio - Materiale 23: intonaco esterno - non contiene amianto

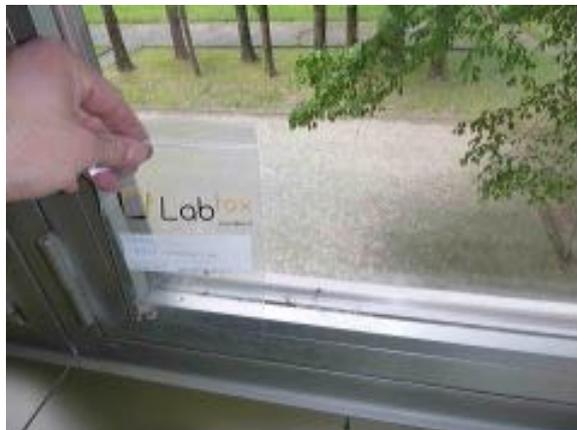
Intero edificio - Materiale 24: mastice finestre - contiene amianto

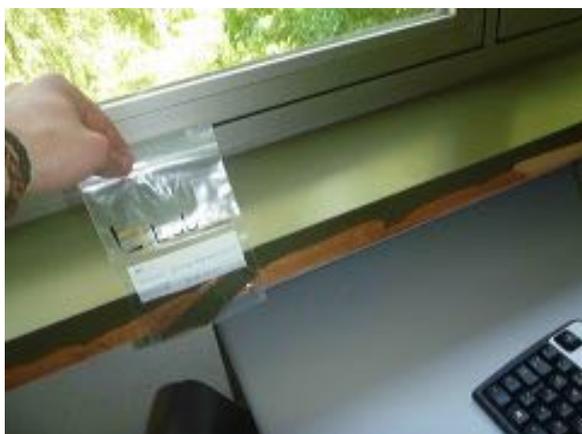
25	PT-P3	Rivestimento davanzale	FA	intatta/danneggiata	nessuno	usato regolarmente	facilmente accessibile	II	Attraversamento e utilizzo dei locali	Rimozione di singole lastre	Rimozione di grandi quantità di materiale	Scheda SUVA 33031	
32	Tutto l'edificio	Quadri elettrici	FA/DA	confinata	nessuno	usato regolarmente	confinato	II	Attraversamento e utilizzo dei locali	Sostituzione valvole	Smontaggio quadri elettrici interi ben imballati	Scheda SUVA 33036	
33	Tutto l'edificio	Boiler	FA/DA	sigillata	nessuno	usato regolarmente	confinato	II	Attraversamento e utilizzo dei locali	Smontaggio di parti di impianto senza aprire il boiler	Smontaggio dei boiler interi ben imballati	Scheda SUVA 84053	
34	Tutto l'edificio	Cartoncino sotto involucro lampade	DA	confinata	nessuno	usato regolarmente	confinato	II(**)	Attraversamento e utilizzo dei locali	Sostituzione tubi fluorescenti e starter	Rimozione singolo supporto per lampade	Rimozione diversi supporti per lampade	Scheda SUVA 84053

Aula - Materiale 25: rivestimento davanzale - contiene amianto

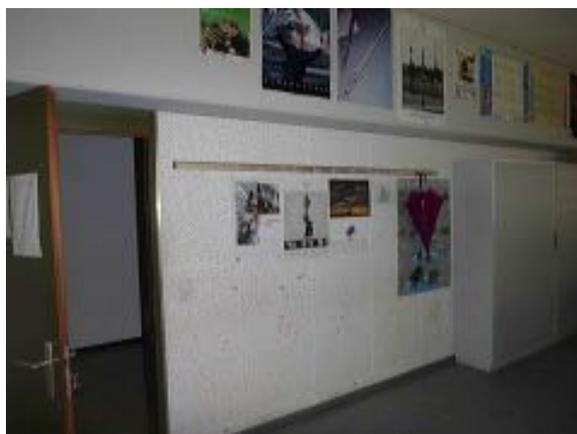
Aula musica - Materiale 26: pannelli fonoassorbenti forati - non contiene amianto

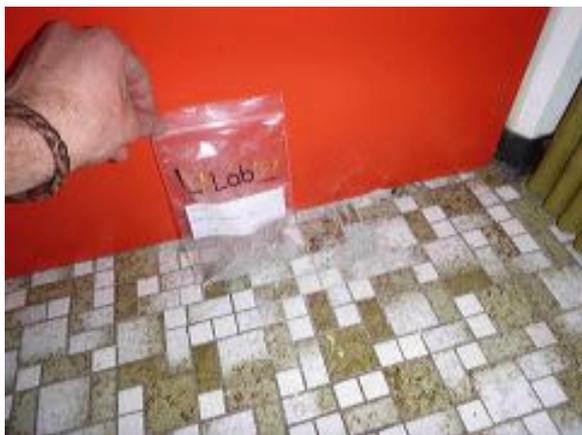
Mensa - Materiale 27: colla sotto piastrelle pavimento - non contiene amianto

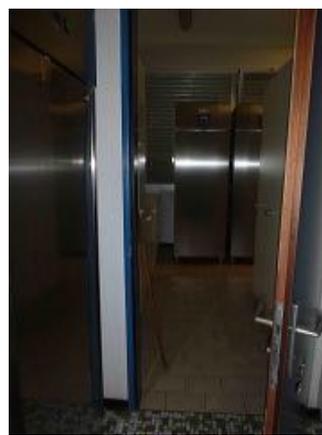
Cucina - Materiale 28: colla sotto piastrelle pavimento - non contiene amianto

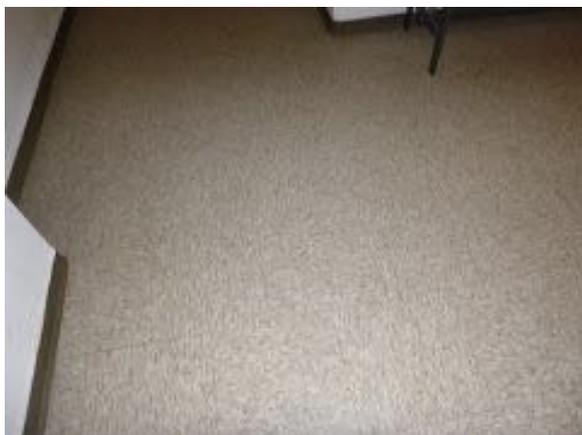
Spogliatoio M - materiale 29: novilon pavimento - non contiene amianto

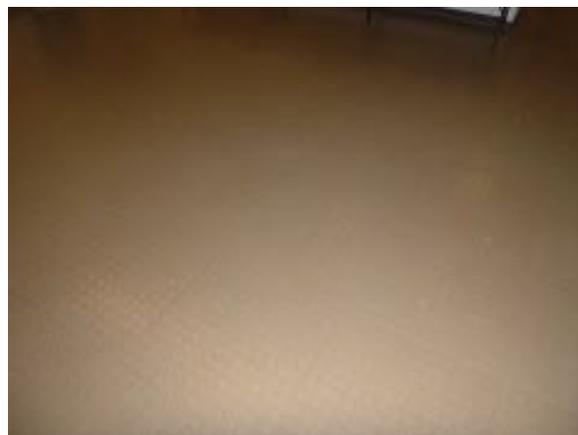
Spogliatoio F - materiale 30: rivestimento pavimento - non contiene amianto

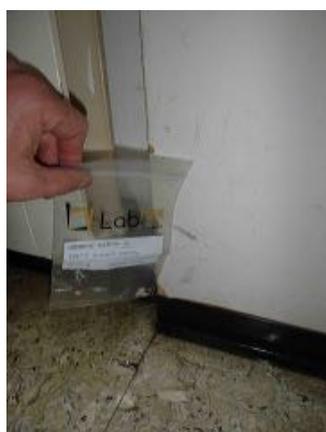
Aula 30 (PC) - Materiale 31: pareti fonoassorbenti - non contiene amianto

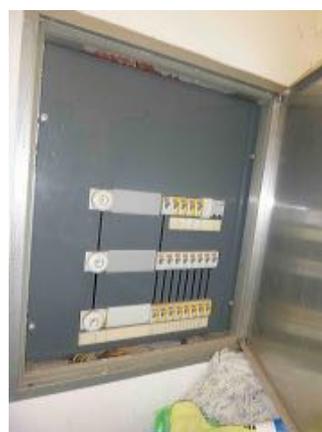
Tutto l'edificio - Materiale 32: quadri elettrici - contiene amianto

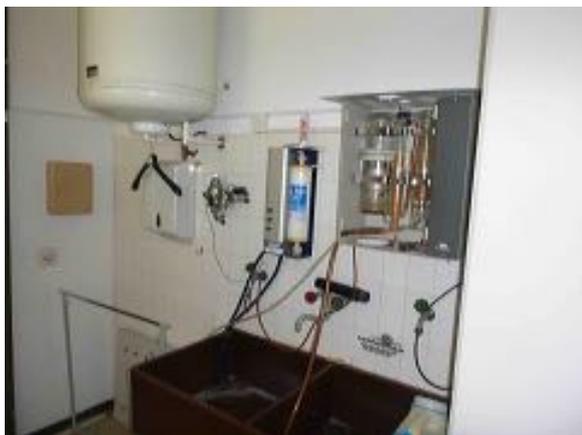
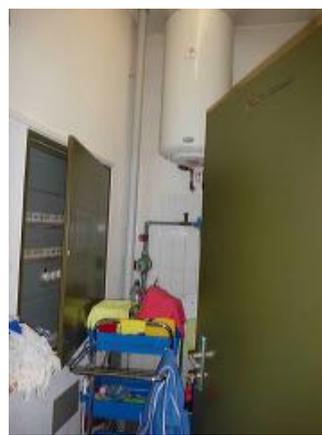
Tutto l'edificio - Materiale 33: boiler - può contenere amianto

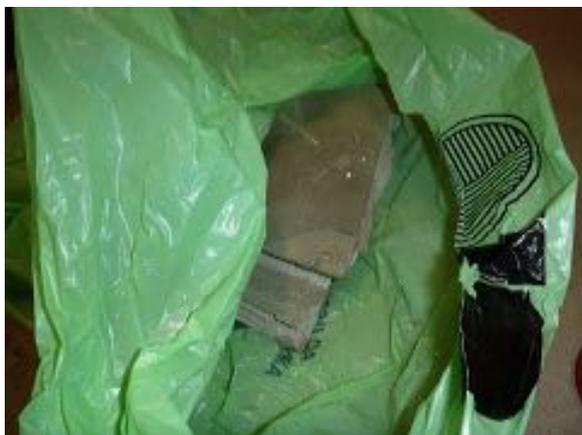
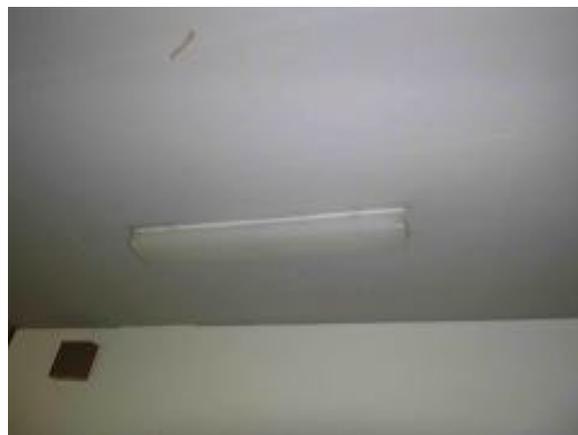
PC magazzino - Materiale 34: cartoncino sotto le lampade - contiene amianto

Tutto l'edificio - Materiale 34: cartoncino sotto involucro lampade - contiene amianto

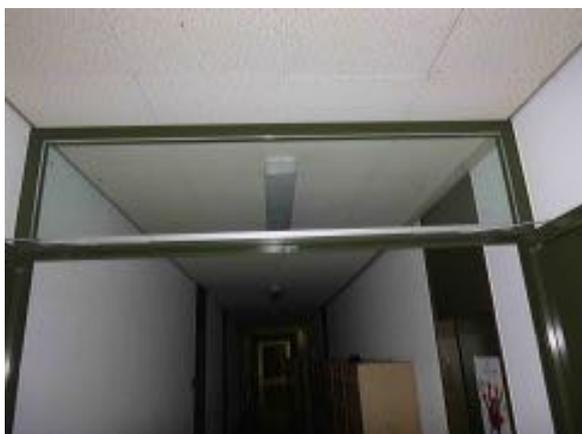
Tutto l'edificio - Materiale 35: mastice porte tagliafuoco - posate nel 2007

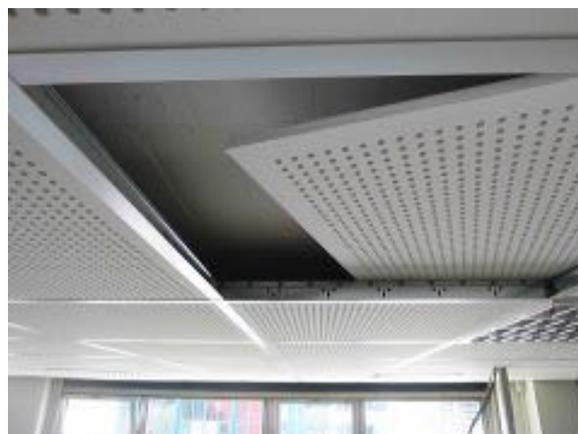
Controsoffito forato nuovo (2004)

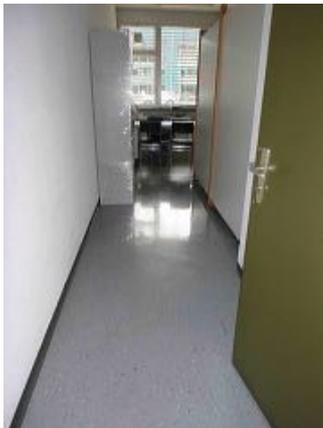
PT, Blocco 1 - Novilon grigio nuovo (posato nel 2009)

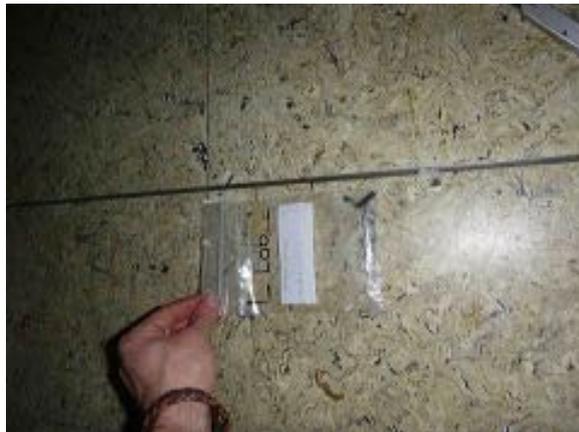
Materiale PCB nr. 1: mastice nei giunti del pavimento - non contiene PCB

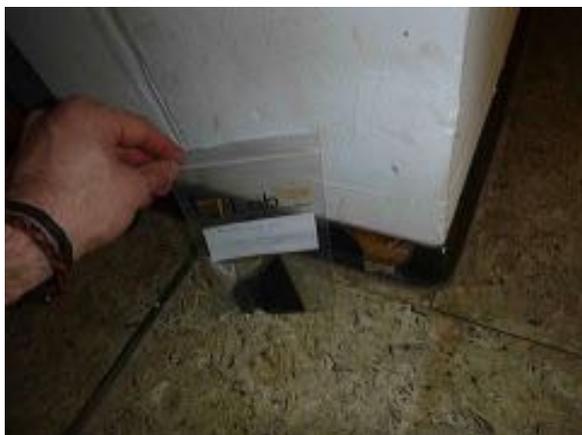
Materiale PCB nr. 2: zoccolino nero tra pavimento e parete - non contiene PCB

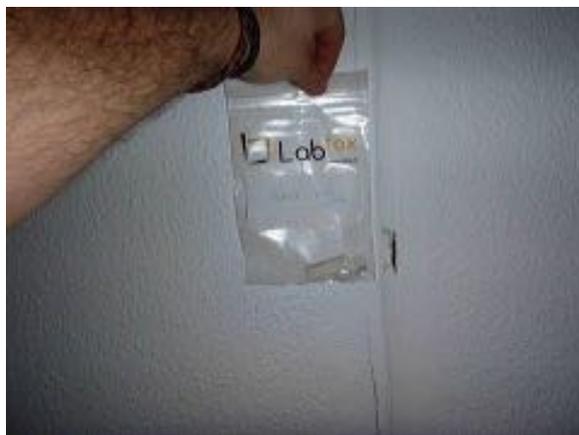
Materiale PCB nr. 3: mastice nei giunti delle pareti - non contiene PCB

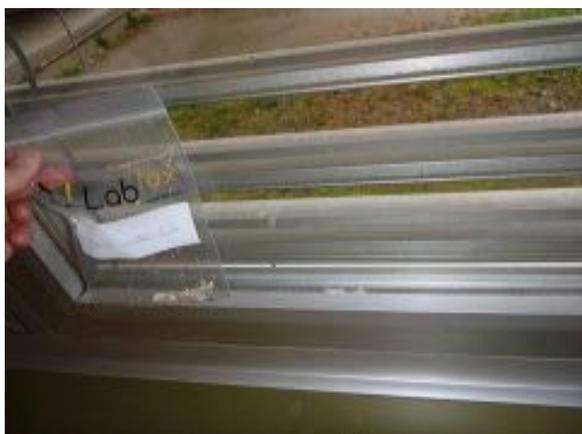
Materiale PCB nr. 4: mastice delle finestre - non contiene PCB

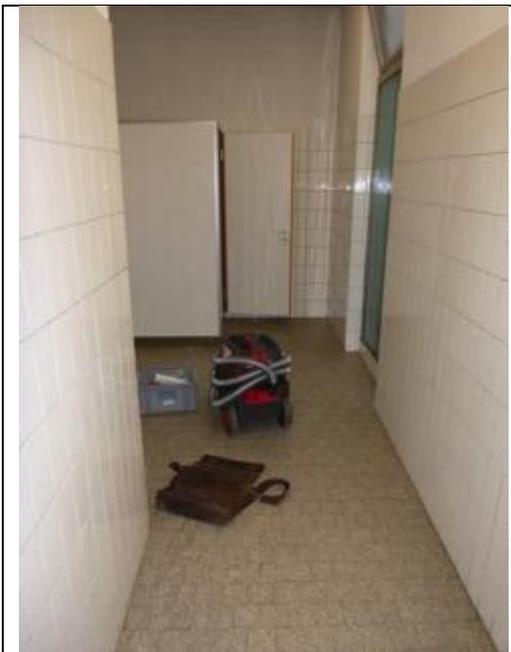
Materiale contenente amianto 2 e 4

Campione Nr. :	C3, C5, C7, C9
	Ubicazione :	PT-P3, Blocco 1 e 2
	Aula/Locale	bagni M e F, ripostiglio pulizie
	Tipo materiale:	FA
	Descrizione:	Colla dietro piastrelle 10x20 cm bianche pareti
	Grado d'urgenza:	III
	Elementi simili totali	23
	Rimozione/Demolizione	
	Necessità di rivolgersi a ditta riconosciuta per bonifica amianto:	SI
	Schede SUVA di riferimento:	SI
Osservazioni:	La rimozione deve essere affidata ad una ditta specializzata in bonifiche da amianto riconosciuta dalla SUVA. Scheda SUVA Nr. 33037 e 84063

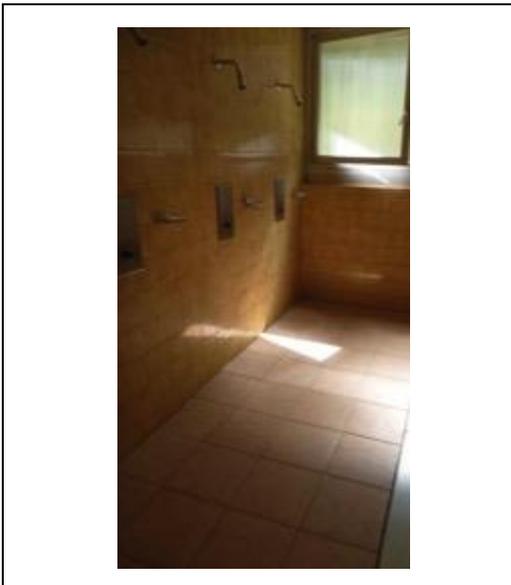
Materiale contenente amianto 5

Campione Nr. :	PIA22
	Ubicazione :	PC, Blocco 2
	Aula/Locale	Doccie M e F
	Tipo materiale:	FA
	Descrizione:	Colla dietro piastrelle delle pareti delle docce
	Grado d'urgenza:	III
	Elementi simili totali	4
	Rimozione/Demolizione	
	Necessità di rivolgersi a ditta riconosciuta per bonifica amianto:	SI
	Schede SUVA di riferimento:	SI
Osservazioni:	La rimozione deve essere affidata ad una ditta specializzata in bonifiche da amianto riconosciuta dalla SUVA Scheda SUVA Nr. 33037 e 84063

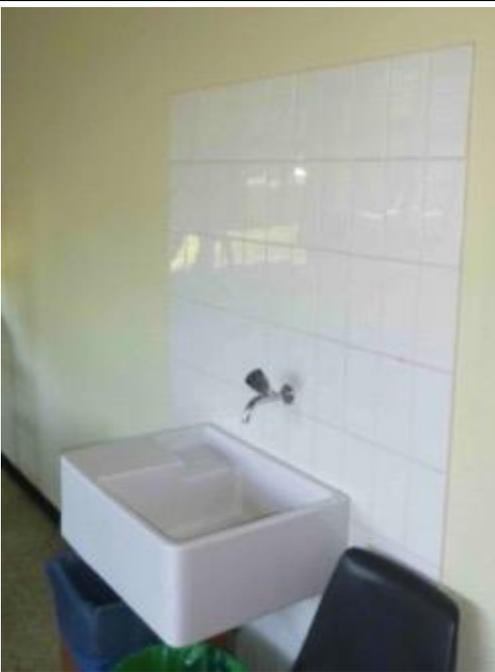
Materiale contenente amianto 9

Campione Nr. :	PIA1, PIA2, PIA3, PIA5, PIA6, PIA7, PIA8, PIA9, PIA14, PIA15, PIA16, PIA26
	Ubicazione :	PC-P3, Blocco 1 e 2
	Aula/Locale	Aule, portineria
	Tipo materiale:	FA
	Descrizione:	Colla dietro piastrelle pareti bianche 10x20 cm
	Grado d'urgenza:	III
	Elementi simili totali	56
	Rimozione/Demolizione	
	Necessità di rivolgersi a ditta riconosciuta per bonifica amianto:	SI
	Schede SUVA di riferimento:	SI
Osservazioni:		
La rimozione deve essere affidata ad una ditta specializzata in bonifiche da amianto riconosciuta dalla SUVA Scheda SUVA Nr. 33037 e 84063

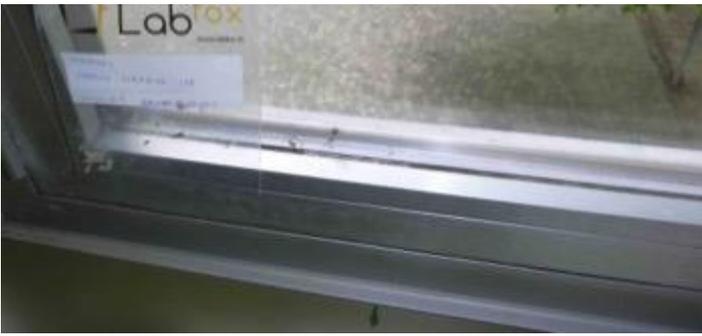
Materiale contenente amianto 24

Campione Nr. :	C10, C11, MAS1, MAS2
	Ubicazione :	PC-P3, Blocco 1 e 2
	Aula/Locale	Tutto l'edificio
	Tipo materiale:	FA
	Descrizione:	Mastice delle finestre
	Grado d'urgenza:	II
	Elementi simili totali	>100 (stima)
	Rimozione/Demolizione	
	Necessità di rivolgersi a ditta riconosciuta per bonifica amianto:	NO
	Schede SUVA di riferimento:	SI
Osservazioni:		
La rimozione deve essere affidata ad una ditta generica o ad artigiani che operano secondo le indicazioni presenti nella scheda SUVA Nr. 33043 Evitare il danneggiamento volontario del mastice delle finestre.

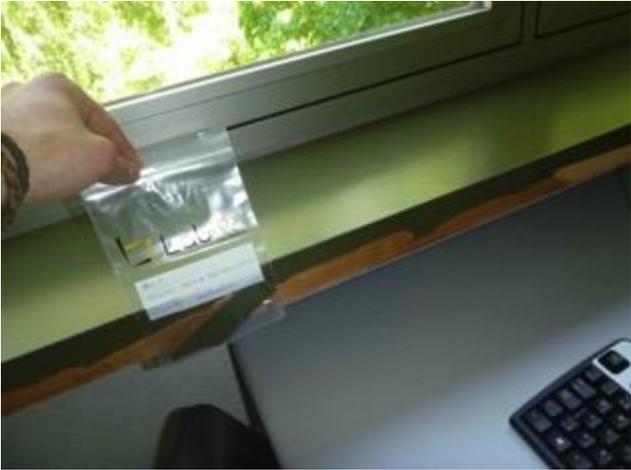
Materiale contenente amianto 25

Campione Nr. :	DAV1, DAV2
	Ubicazione :	PT-P3, Blocco 1 e 2
	Aula/Locale	Tutto l'edificio
	Tipo materiale:	FA
	Descrizione:	Rivestimento davanzale
	Grado d'urgenza:	II
	Elementi simili totali	ca. 100 (stima)
	Rimozione/Demolizione	
	Necessità di rivolgersi a ditta riconosciuta per bonifica amianto:	SI a causa della grande quantità di materiale
	Schede SUVA di riferimento:	SI
Osservazioni:		
La rimozione deve essere affidata ad una ditta specializzata in bonifiche da amianto riconosciuta dalla SUVA Scheda SUVA Nr. 33031

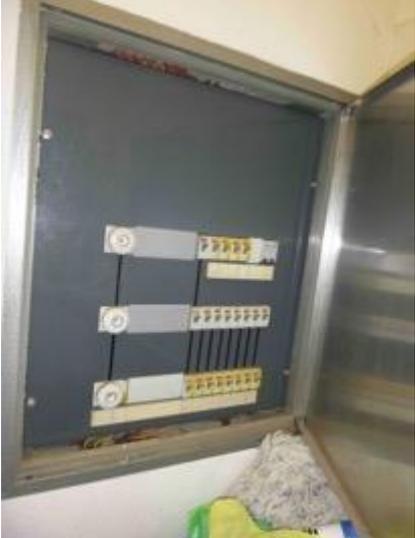
Materiale contenente amianto 32

Campione Nr. :	-
	Ubicazione :	PC-P3, Blocco 1 e 2
	Aula/Locale	Tutto l'edificio
	Tipo materiale:	FA/DA
	Descrizione:	Quadri elettrici
	Grado d'urgenza:	II
	Elementi simili totali	ca. 10 (stima)
	Rimozione/Demolizione	
	Necessità di rivolgersi a ditta riconosciuta per bonifica amianto:	NO
	Schede SUVA di riferimento:	SI
Osservazioni:		
La rimozione deve essere affidata ad una ditta generica o ad artigiani che operano secondo le indicazioni presenti nella scheda SUVA Nr 33036 e Opuscolo USIE <i>Amianto: come riconoscerlo, valutarlo e intervenire correttamente.</i>

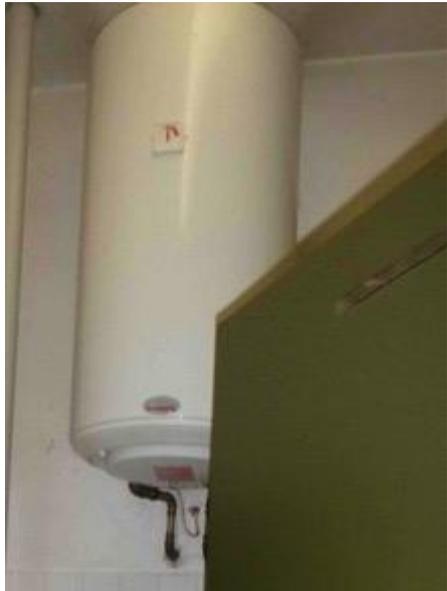
Materiale contenente amianto 33

Campione Nr. :	-
	Ubicazione :	PC-P3, Blocco 1 e 2
	Aula/Locale	Tutto l'edificio
	Tipo materiale:	FA/DA
	Descrizione:	Boiler
	Grado d'urgenza:	II
	Elementi simili totali	ca. 5 (stima)
	Rimozione/Demolizione	
	Necessità di rivolgersi a ditta riconosciuta per bonifica amianto:	NO
	Schede SUVA di riferimento:	SI
Osservazioni:		
La rimozione deve essere affidata ad una ditta generica o ad artigiani che operano secondo le indicazioni presenti nella scheda SUVA 84053 <i>Amianto: come riconoscerlo, valutarlo e intervenire correttamente. Informazioni utili per gli esperti di tecnica impiantistica.</i>

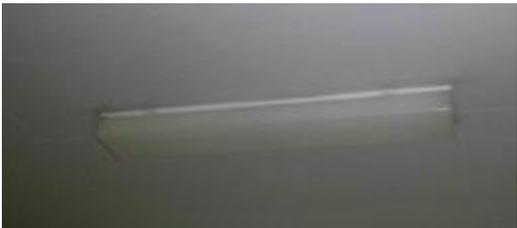
Materiale contenente amianto 34

Campione Nr. :	C1-
	Ubicazione :	PC-P3, Blocco 1 e 2
	Aula/Locale	Tutto l'edificio
	Tipo materiale:	DA
	Descrizione:	Cartoncino sotto rivestimento lampade
	Grado d'urgenza:	II (*)
	Elementi simili totali	>>100 (stima)
	Rimozione/Demolizione	
	Necessità di rivolgersi a ditta riconosciuta per bonifica amianto:	SI (dato il numero elevato di lampade presenti)
	Schede SUVA di riferimento:	SI
Osservazioni:		
La rimozione di grandi quantità di materiale deve essere affidata ad una ditta specializzata in bonifiche da amianto riconosciuta dalla SUVA. Scheda SUVA Nr. 84053.		
Il cartoncino in precedenza stoccato al PC nel magazzino è stato smaltito correttamente.		
(*) Se l'involucro delle lampade è staccato il cartoncino è visibile e a diretto contatto con l'aria del locale il grado di urgenza sale a I.

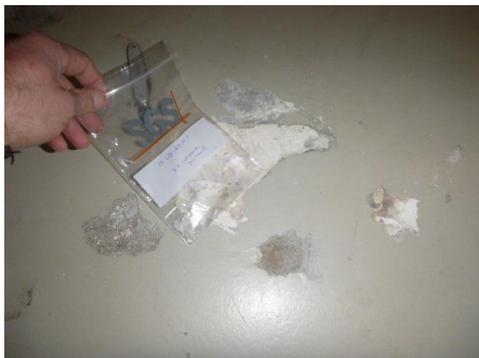
Nr	Ubicazione	Tipo di materiale	Descrizione	base ⁷	Quantitativo Pb [g /m ²]
Pb1 X1	Blocco 2, Piano cantina (PC)	Vernice	Vernice colorata su pavimento in cemeneto	L	<<0.05 Piombo non rilevato

Materiale Pb1: vernice su pavimento in
cemento.
Prelievo campione X1 per verifica presenza di
piombo
