**RAPPORTO RAP 21-0665 02**

**ACCERTAMENTO DELLA PRESENZA DI MATERIALI E  
DI PRODOTTI CONTENENTI AMIANTO E/O ALTRE SOSTANZE  
NOCIVE**

**PERIZIA PARZIALE**

**CPS Gerra Piano, Blocchi 1 e 2**  
**Oggetto: E4127**  
**No. WBS: 6020**

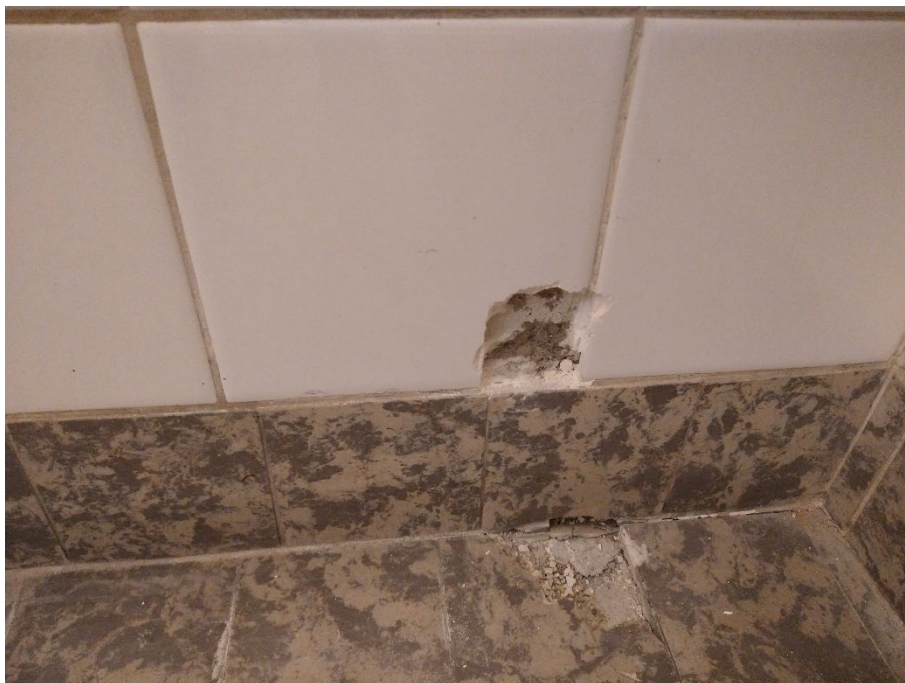
Fotografia 2

PT, servizi igienici,  
pavimento: adesivo  
cementizio.

Da questo prodotto è stato  
prelevato il campione di  
analisi 21-0665 1008.

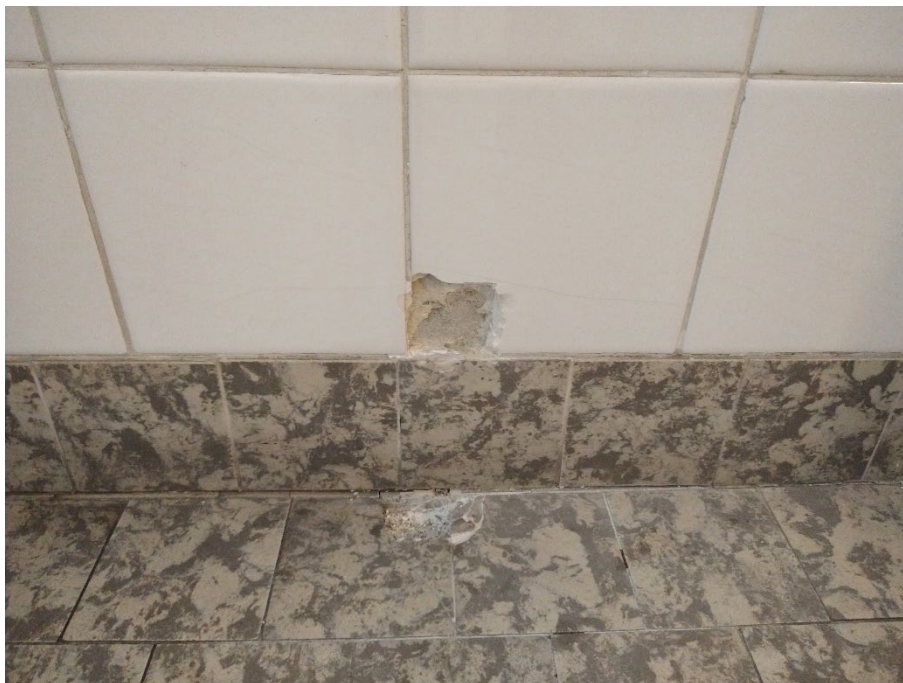
Fotografia 6

P+1, servizi igienici,  
pavimento: adesivo  
cementizio.

Da questo prodotto è stato  
prelevato il campione di  
analisi 21-0665 1014.

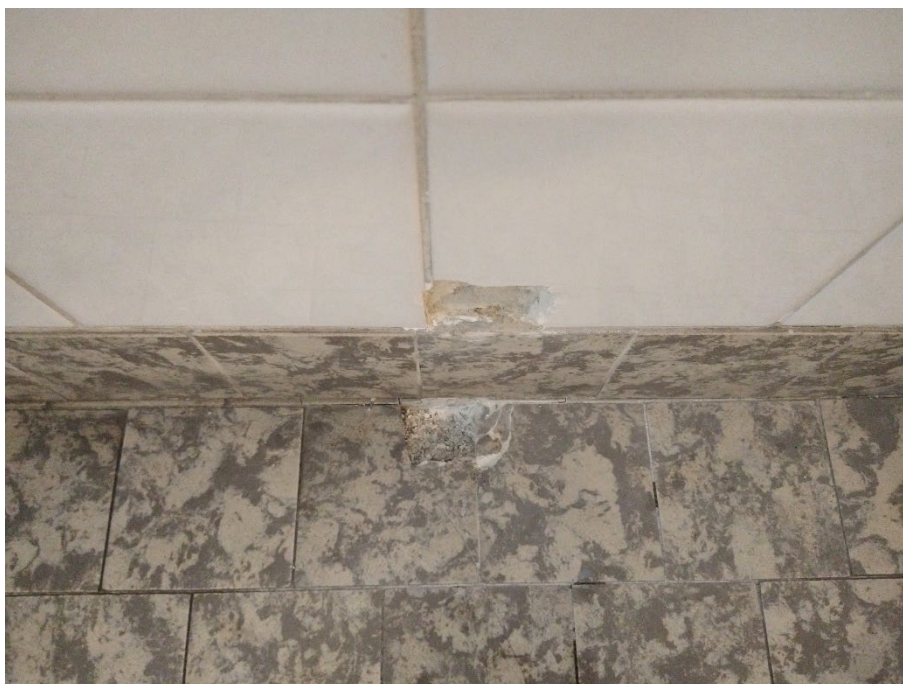
**ALLEGATO A1****CONTINUAZIONE****Fotografia 7**

P+1, servizi igienici,  
parete: intonaco.

Da questo prodotto è stato  
prelevato il campione di  
analisi 21-0665 1015.

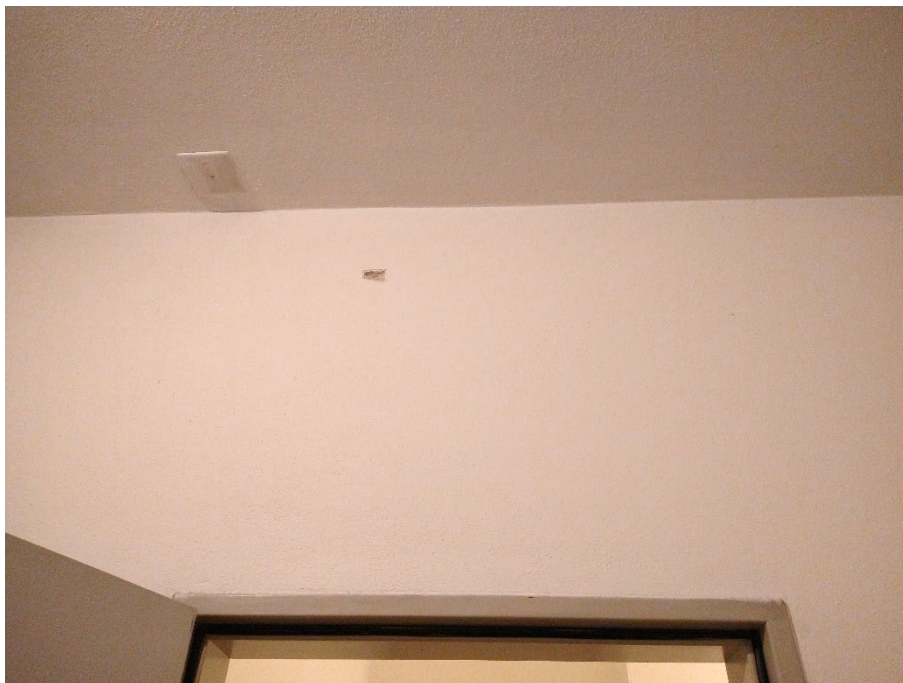
**Fotografia 8**

P+1, servizi igienici,  
soffitto: intonaco.

Da questo prodotto è stato  
prelevato il campione di  
analisi 21-0665 1016.

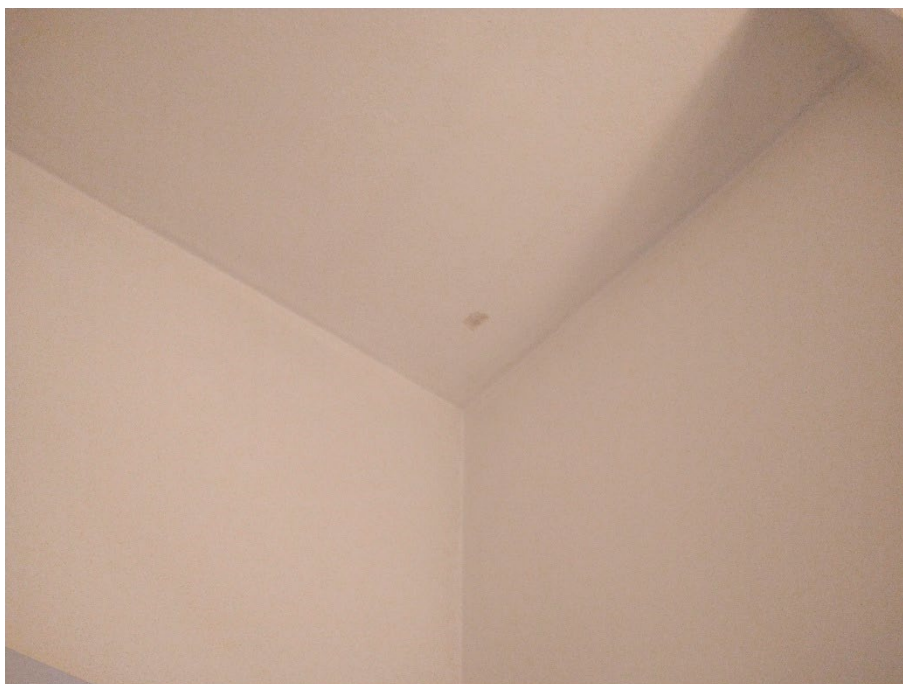
Fotografia 9

P+1, servizi igienici,  
parete: intonaco.

Da questo prodotto è stato  
prelevato il campione di  
analisi 21-0665 1017.

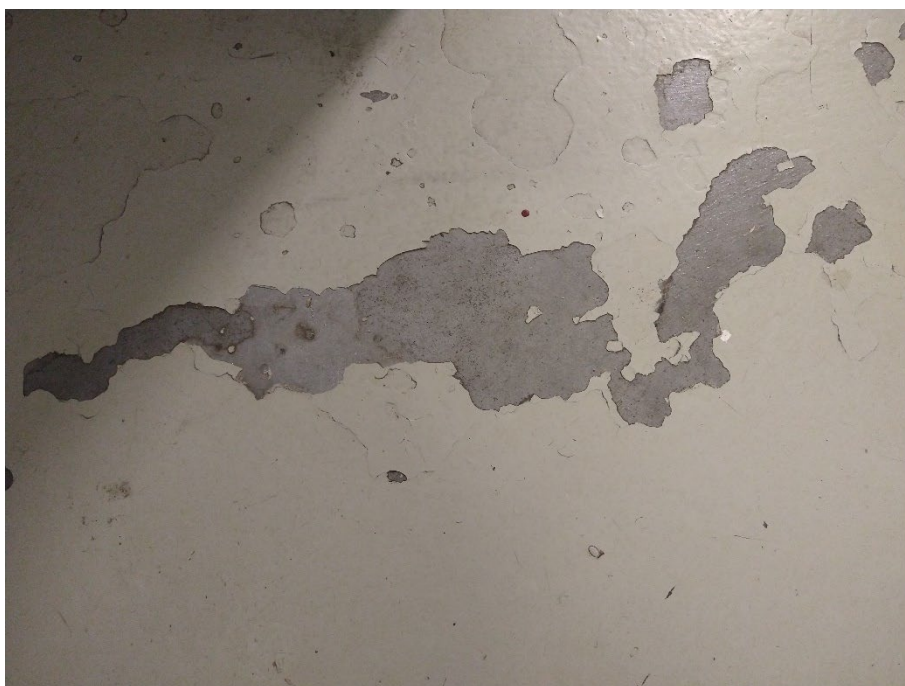
Fotografia 11

Da questi prodotti sono  
stati prelevati i campioni di  
analisi 21-0665 1000A  
(rivestimento resiliente) e  
21-0665 1000B (adesivo  
bituminoso).

Entrambi i campioni  
contengono amianto.

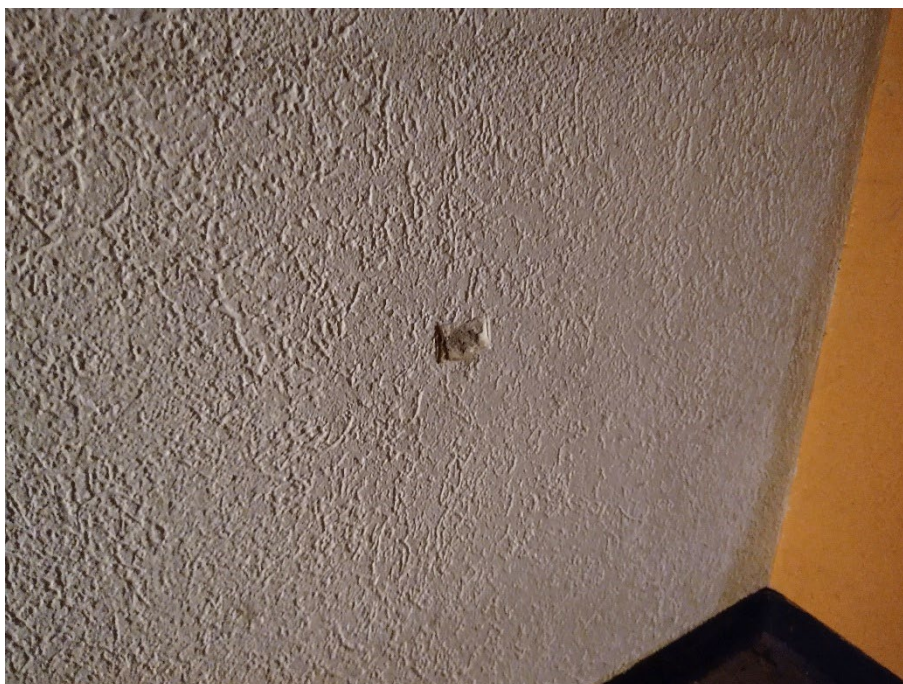
Fotografia 13

PT, locale 005, parete:  
intonaco.

Da questo prodotto è stato  
prelevato il campione di  
analisi 21-0665 1002.

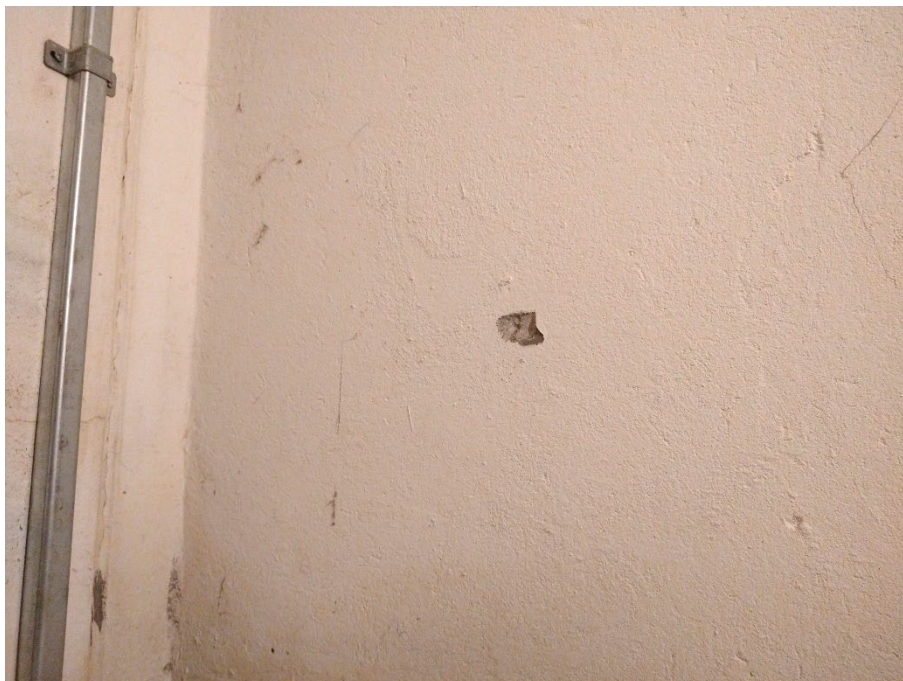
Fotografia 14

PT, servizi igienici, parete:  
adesivo cementizio.

Da questo prodotto è stato  
prelevato il campione di  
analisi 21-0665 1003.

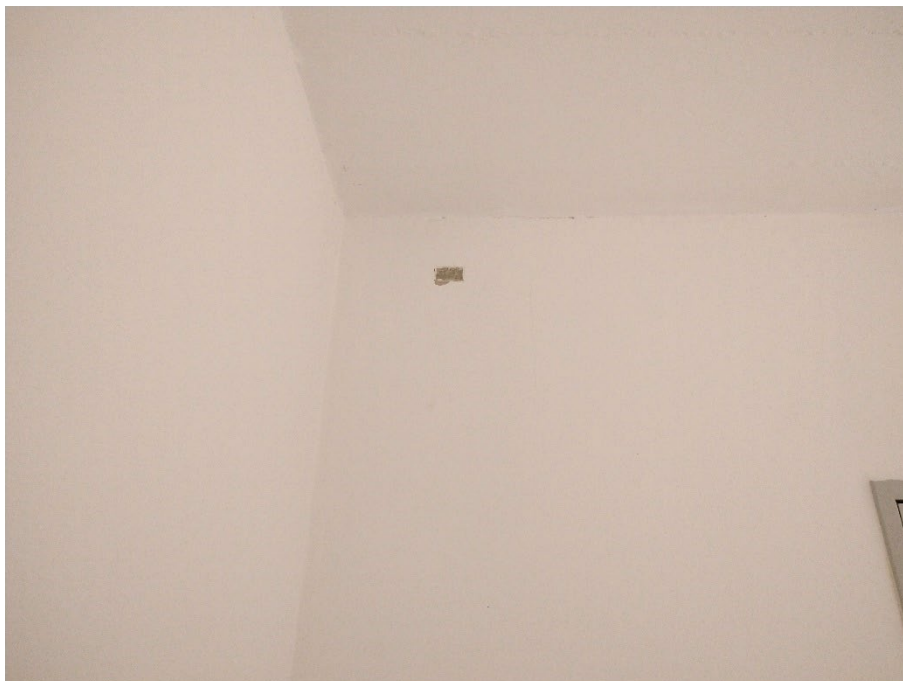
Fotografia 16

PT, atrio, parete: intonaco.

Da questo prodotto è stato  
prelevato il campione di  
analisi 21-0665 1005.

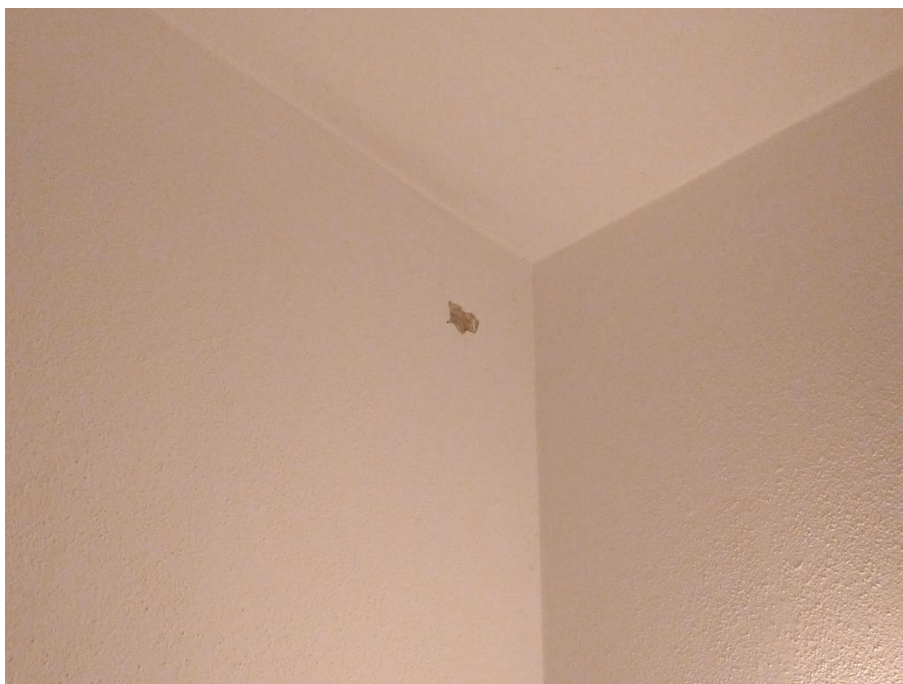
Fotografia 19

PT, corridoio, parete:  
intonaco.

Da questo prodotto è stato  
prelevato il campione di  
analisi 21-0665 1012.

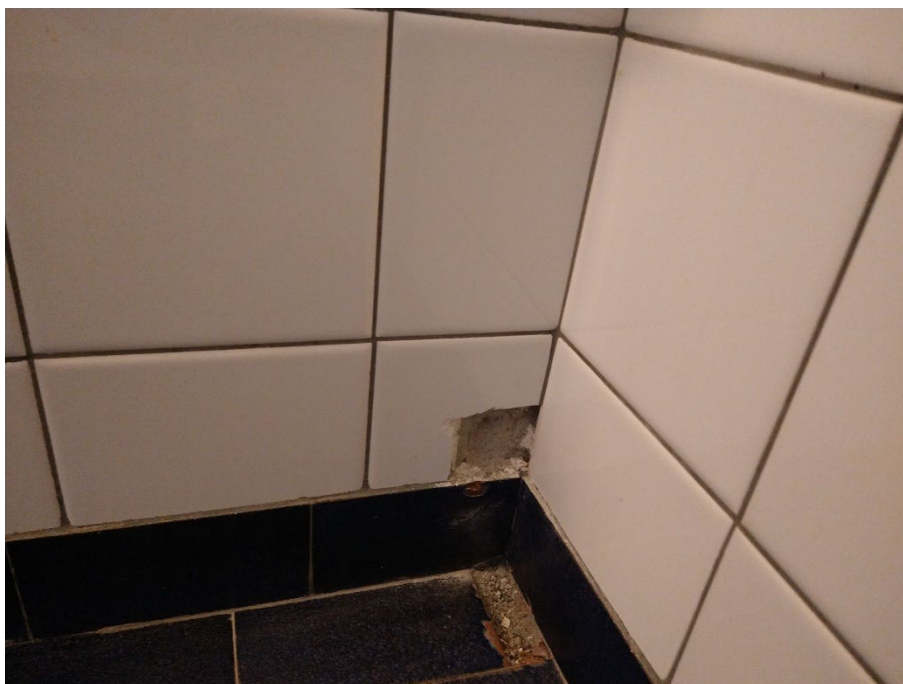
Fotografia 21

P+1, servizi igienici,  
pavimento: adesivo  
cementizio.

Da questo prodotto è stato  
prelevato il campione di  
analisi 21-0665 1019.

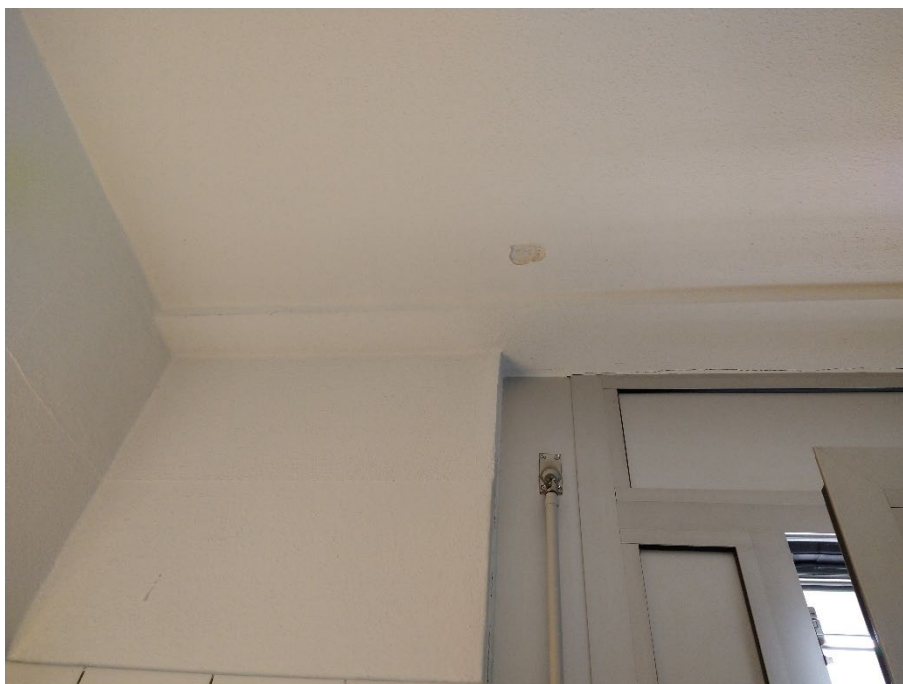
Fotografia 23

P+1, servizi igienici,  
soffitto: intonaco.

Da questo prodotto è stato  
prelevato il campione di  
analisi 21-0665 1021.

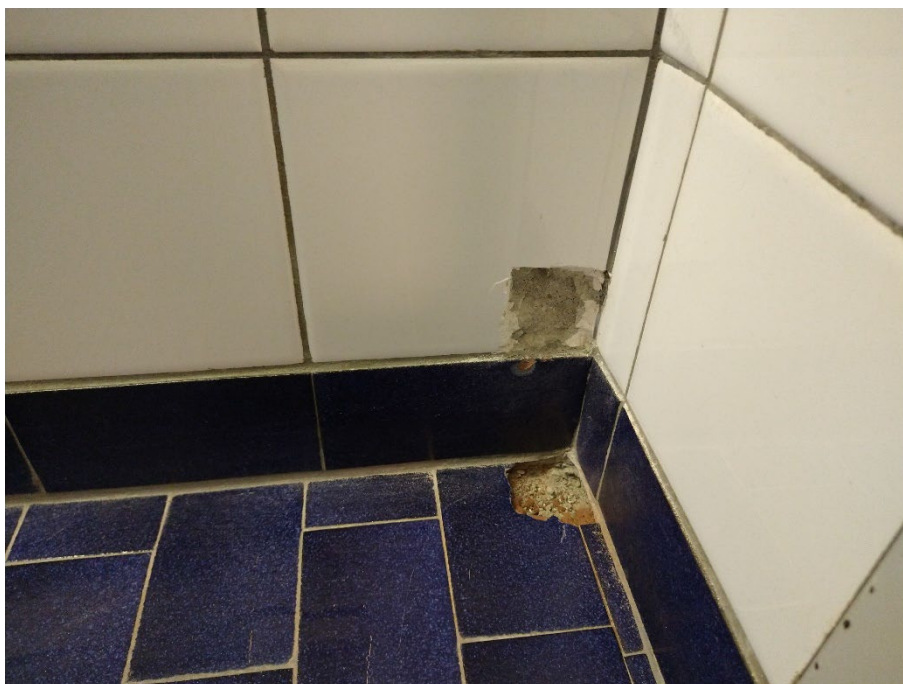
Fotografia 25

P+1, locale 148, parete:  
intonaco.

Da questo prodotto è stato  
prelevato il campione di  
analisi 21-0665 1023.

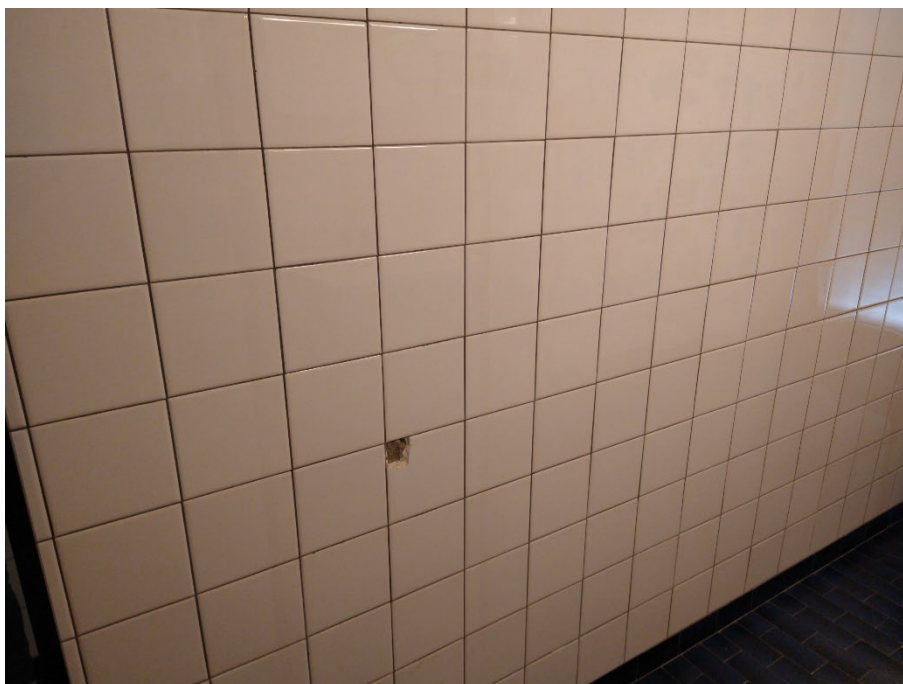
Fotografia 31

P+2, servizi igienici,  
parete: intonaco.

Da questo prodotto è stato  
prelevato il campione di  
analisi 21-0665 1029.

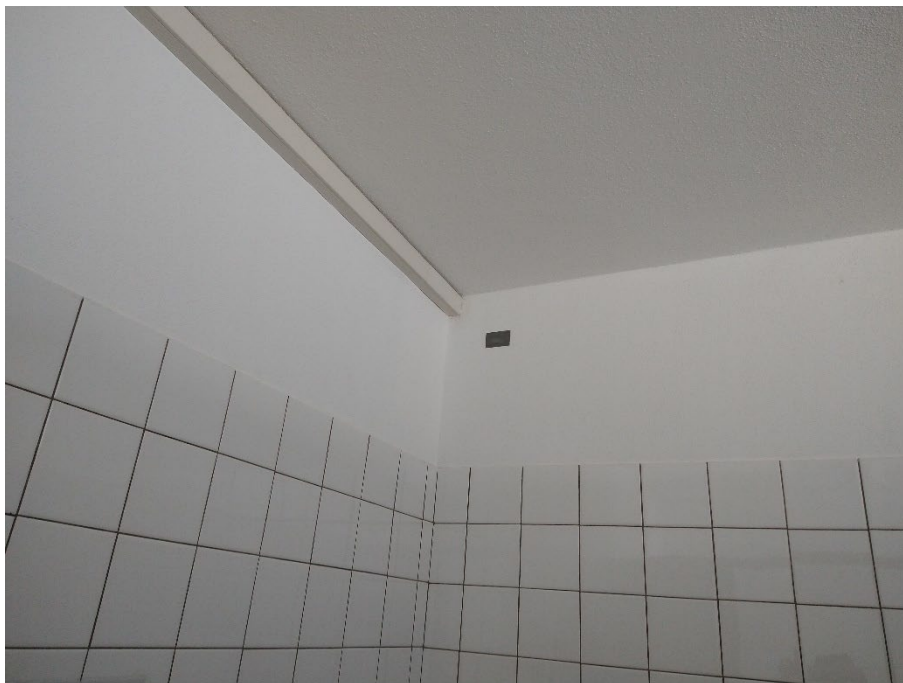
Fotografia 32

P+2, corridoio, parete:  
intonaco.

Da questo prodotto è stato  
prelevato il campione di  
analisi 21-0665 1030.

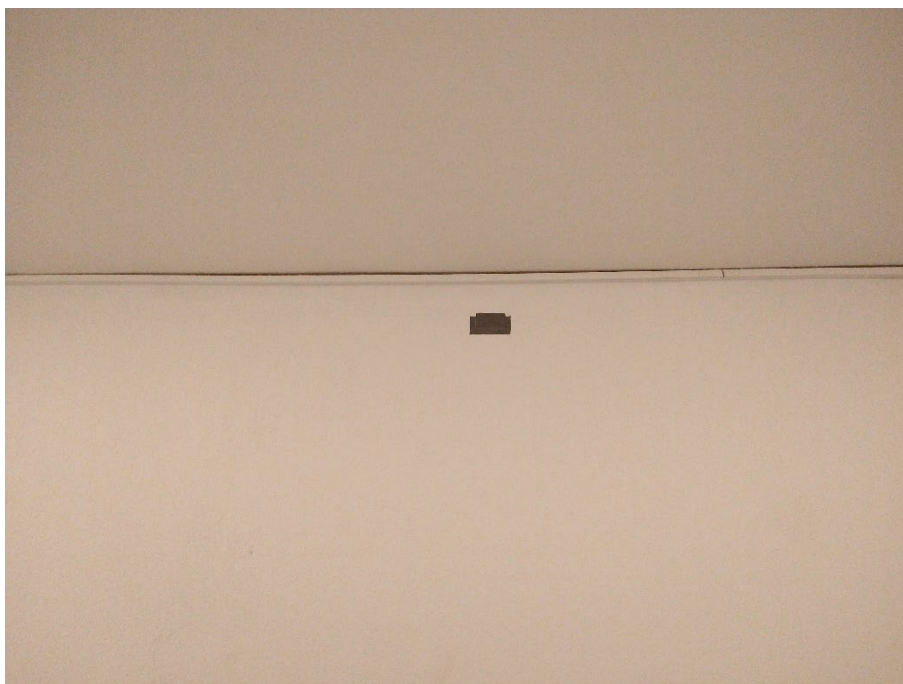
Fotografia 33

P+2, camera 243, parete:  
adesivo cementizio.

Da questo prodotto è stato  
prelevato il campione di  
analisi 21-0665 1031.

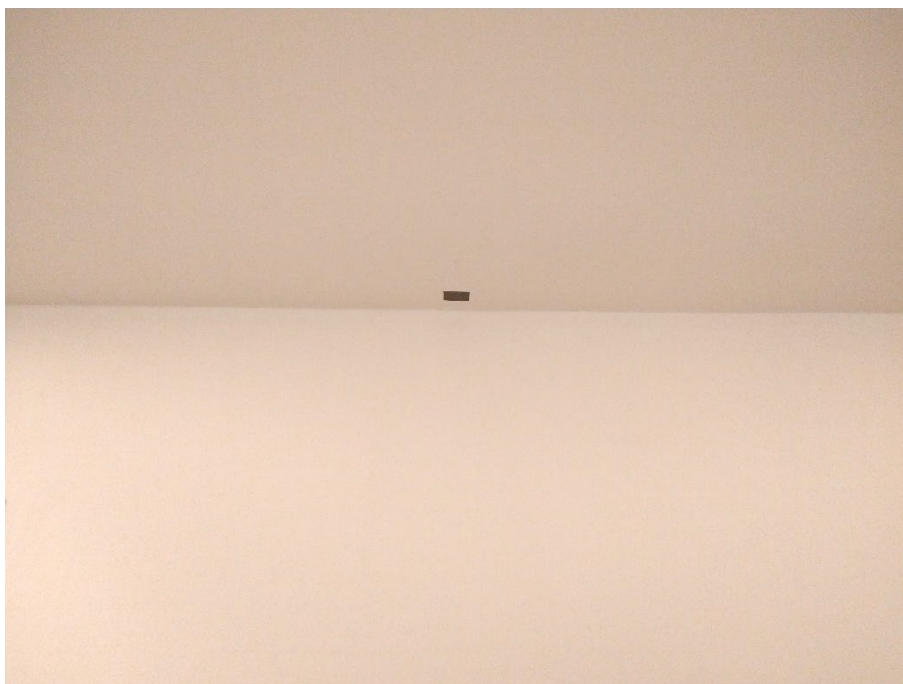
Fotografia 35

P+3, camera 345, parete:  
adesivo cementizio.

Da questo prodotto è stato  
prelevato il campione di  
analisi 21-0665 1033.

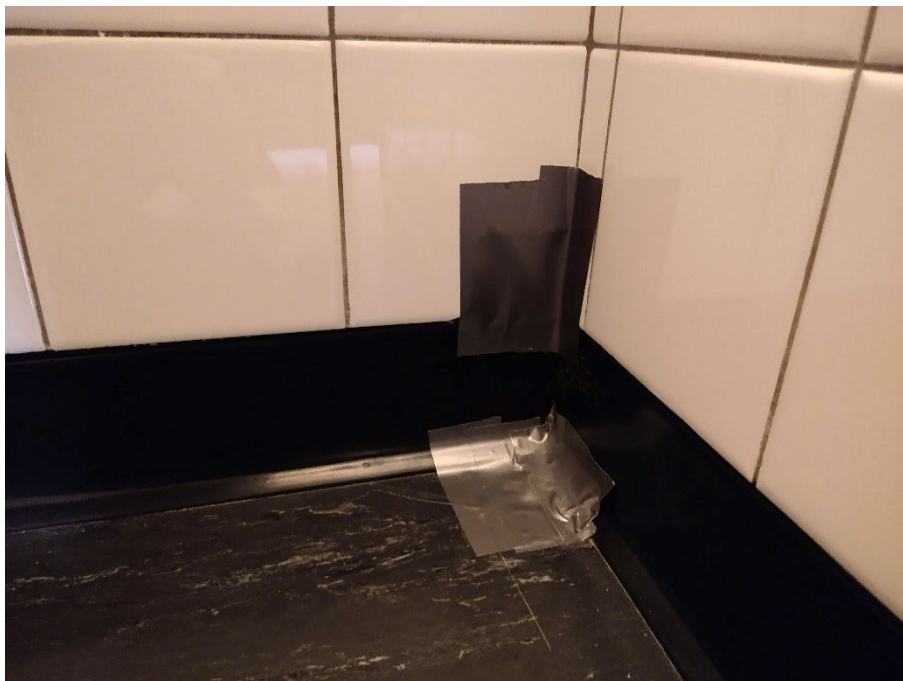
Fotografia 36

P+3, camera 345,  
pavimento: rivestimento  
resiliente.

Da questo prodotto è stato  
prelevato il campione di  
analisi 21-0665 1034.

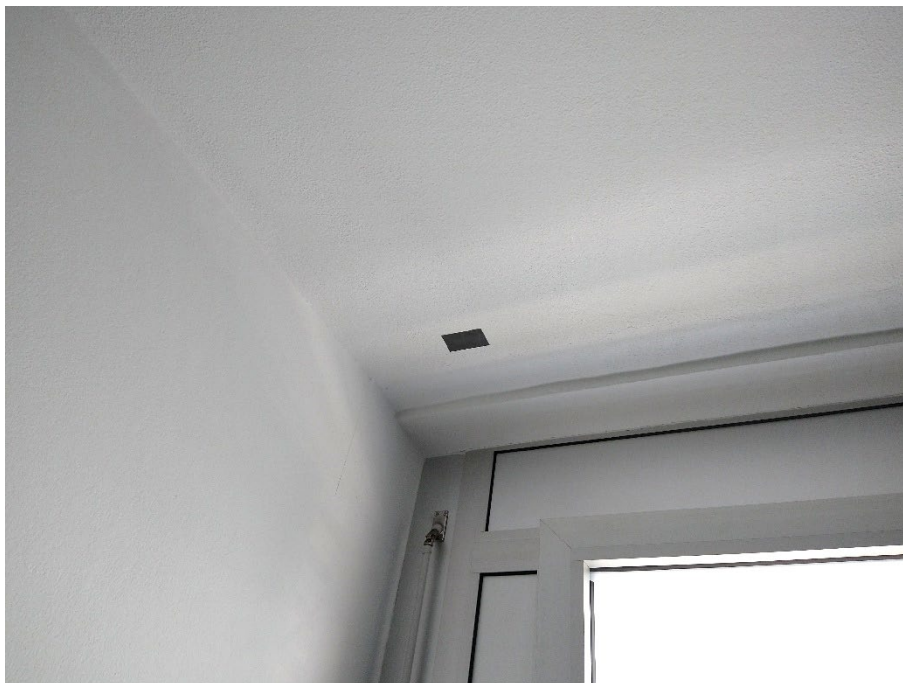
Fotografia 38

P+3, servizi igienici,  
parete: adesivo  
cementizio.

Da questo prodotto è stato  
prelevato il campione di  
analisi 21-0665 1036.

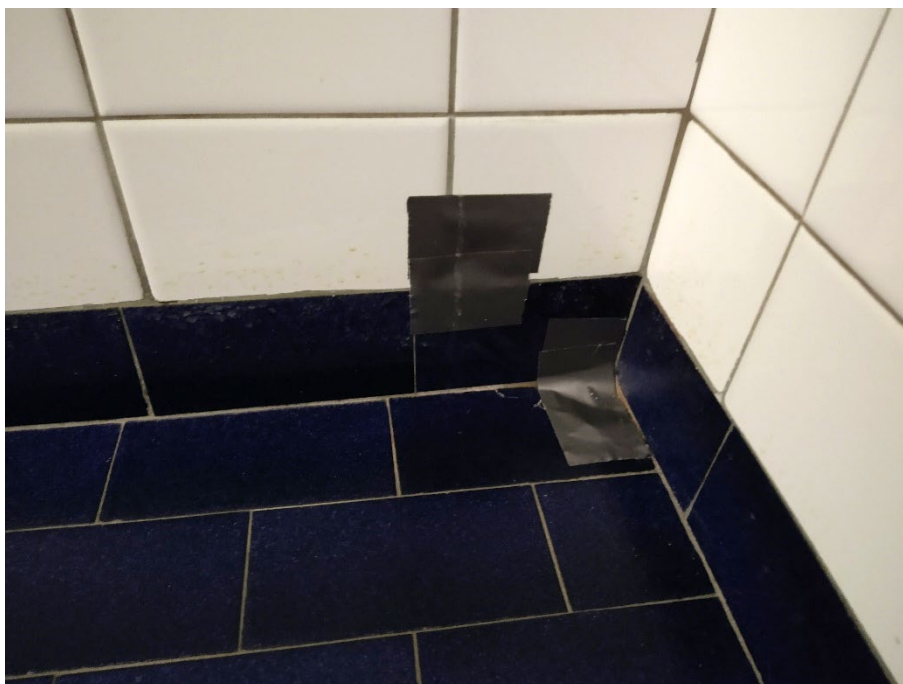
Fotografia 39

P+3, servizi igienici,  
pavimento: adesivo  
cementizio.

Da questo prodotto è stato  
prelevato il campione di  
analisi 21-0665 1037.
