RAPPORTO DI ISPEZIONE DELLE SOSTANZE NOCIVE NEGLI EDIFICI PADIGLIONE MOTTA, E1079, OSC MENDRISIO SOSTITUZIONE SERRAMENTI EDIFICIO MAPPALE 1445 DD RFD DEL COMUNE DI MENDRISIO AI SENSI DI OLCOSTR E DIRETTIVE CFSL

Rapporto d'ispezione materiali pericolosi

ID rapporto	MENDRISIO 1445DD
Versione	1.0
Perizia parziale	SI
Tipo d'ispezione	Prima dei lavori
Risanamento	No
Data ispezione	12.01.2023
Perizia con riserve	No
Sostanze inquinanti	Amianto Metalli pesanti PCB IPA

Oggetto dell'ispezione	infissi edificio E1079 OSC al mapp. 1445 sub. DD
Data di costruzione	prima del 1991
Mappali	1445DD
Numero di identificazione dell'edificio	MENDRISIO 1445DD
Indirizzo	6850 Mendrisio

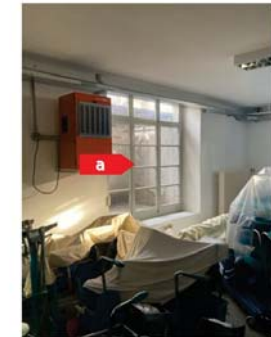
Scheda 1: Mastice di finestra in legno grandi

Luogo		Elemento		Amianto	
Piano	Seminterrato	ID elemento	0001	Contiene amianto	a
		Tipo materiale	FA		
Locale	Facciate	Quantità approssimativa		Valutatore	Laboratorio
		Prelievo eseguito	Si

Fase 1				Fase 2			Fase 3	Misura d'urgenza raccomandata
Tipo di amianto	Condizioni della superficie	Fattori di deterioramento	Valutazione materiale	Modalità, frequenza d'uso del locale	Localizzazione del materiale	Valutazione dell'uso del locale	Grado di urgenza delle misure	
1	0	1	2	1	1	A	II	No

Grado di urgenza II

La rimozione delle finestre con mastice contenente fibre di amianto deve avvenire con le dovute precauzioni facendo attenzione a non spaccare il materiale contenente amianto e adottando le misure di sicurezza del caso per smaltire correttamente tale materiale attraverso centri di recupero certificati.
