E1085 OSC Mendrisio – Interventi di adeguamento
Villa Ortensia

Ispezione amianto e altre sostanze nocive prima dei
lavori di ristrutturazione dell'immobile

20-0563_B-PER05-A

Rivera, 15 aprile 2022

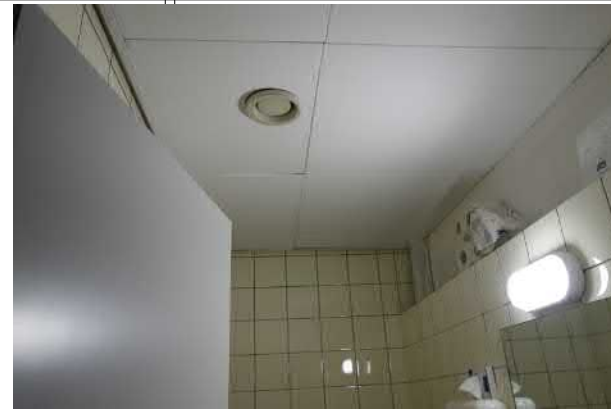
Lastre leggere del controsoffitto analoghe a campione 20-0563-A63

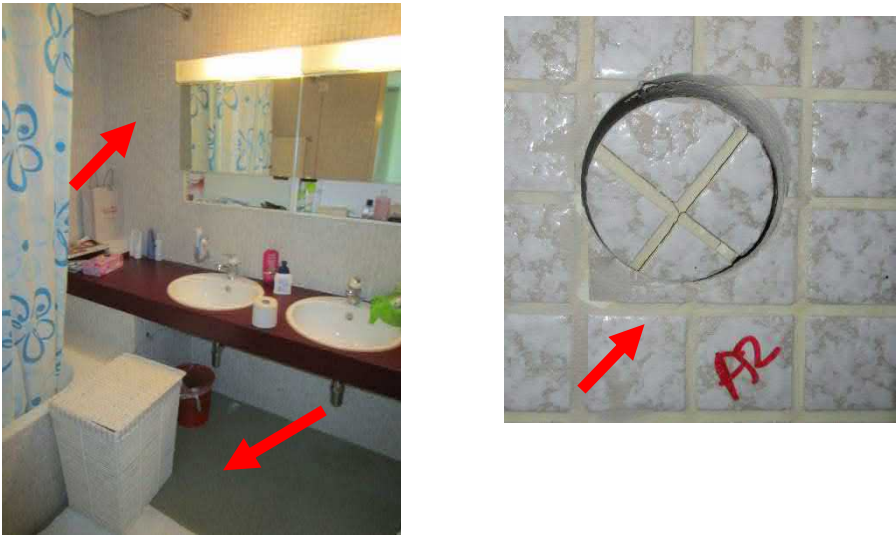
Descrizione dell'elemento o del materiale	Colla cementizia delle piastrelle a parete e pavimento (mosaico)	
Piano / locale	2P / Camera 214 / Bagno; 2P / Camera 204 / Bagno; 2P / Camera 201 / Bagno; 2P / Camera 212 / Bagno; 2P / Camera 217 / Bagno; 1P / Camera 111 / Bagno	
Numero del campione	20-0563-A2 / 20-0563-A3; 20-0563-A5 / 20-0563-A6; 20-0563-A12 / 20-0563-A13; 20-0563-A30 / 20-0563-A31.2; 20-0563-A37 / 20-0563-A38.2; 20-0563-A42 / 20-0563-A43.2	
Tipo di materiale	Fortemente agglomerato	
Analisi di laboratorio / Decisione dell'esperto	Analisi di laboratorio	
Rif. planimetria	Allegato 1b, 1c, 1d	
Foto

Superficie / quantità	Ca. 23 m ² totali per stanza (18 m ² parete e 5 m ² pavimento) Ca. 20.5 m ² totali per stanze ad angolo (16.5 m ² parete e 4 m ² pavimento) TOTALE: ca. 590 m ²	
Misure provvisorie / misure immediate	Nessuna misura provvisoria o misura immediata necessaria.	
Misure di intervento	<p>La rimozione della colla cementizia delle piastrelle contenente amianto necessita una lavorazione meccanica (raschiatura), durante la quale si prevede un elevato rilascio di fibre. Il risanamento va effettuato secondo la direttiva CFSL 6503 [3] e l'opuscolo Suva no. 84060 (pagine 28-29, cfr. Allegato 7) da una ditta specializzata in bonifiche d'amianto riconosciuta dalla Suva (cfr. lista nell'Allegato 5).</p> <p>Al termine della bonifica e prima della rimozione del confinamento è necessario verificare la presenza di amianto nell'aria (cap. 7.4.10 [3]).</p>

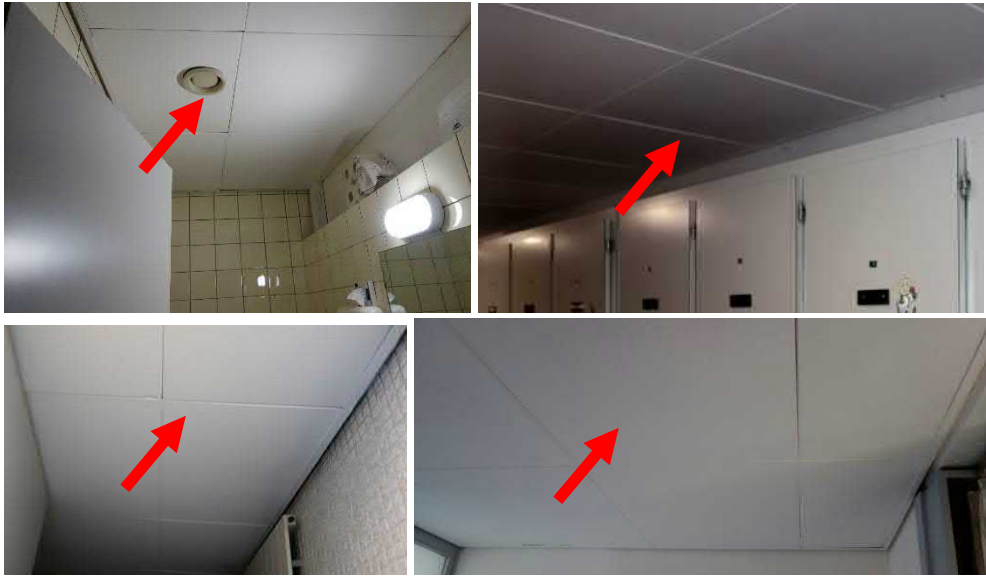
Descrizione dell'elemento o del materiale	Lastre leggere controsoffitto
Piano / locale	-1P / Corridoio; PT / Portico esterno al refettorio, cucina, bagni; 1P / Camere / Atrio e bagni; 2P / Camere / Atrio e bagni
Numero del campione	20-0563-A4; 20-0563-A14; 20-0563-A20; 20-0563-A20-0563-A25; 20-0563-A20-0563-A35; 20-0563-A35bis; 20-0563-A20-0563-A40; 20-0563-A40bis; 20-0563-A47; 20-0563-A47bis; 20-0563-A61; 20-0563-A62; 20-0563-A63
Tipo di materiale	Soffitto ribassato / Debolmente agglomerato
Sostanza nociva	Amianto
Analisi di laboratorio / Decisione dell'esperto	Analisi di laboratorio
Rif. planimetria	Allegato 1a, 1b, 1c, 1d
Foto

Superficie / quantità	Ca. 10 m ² per camera Ca. 77 m ² a -1P; Ca. 74.5 m ² a PT; Ca. 139.5 m ² a 1P; Ca. 164 m ² a 2P TOTALE: ca. 455 m ²
Misure provvisorie / misure immediate	Disporre la modifica
Misure di intervento	Durante la rimozione di pannelli leggeri contenenti amianto possono essere rilasciare grandi quantità di fibre di amianto pericolose per la salute. Il risanamento va effettuato secondo la direttiva CFSL 6503 [3] e l'opuscolo Suva no. 84052 (pagine 20-21, cfr. Allegato 7) da una ditta specializzata in bonifiche d'amianto riconosciuta dalla Suva (cfr. lista nell'Allegato 5). Al termine della bonifica e prima della rimozione del confinamento è necessario verificare la presenza di amianto nell'aria (cap. 7.4.10 [3]).

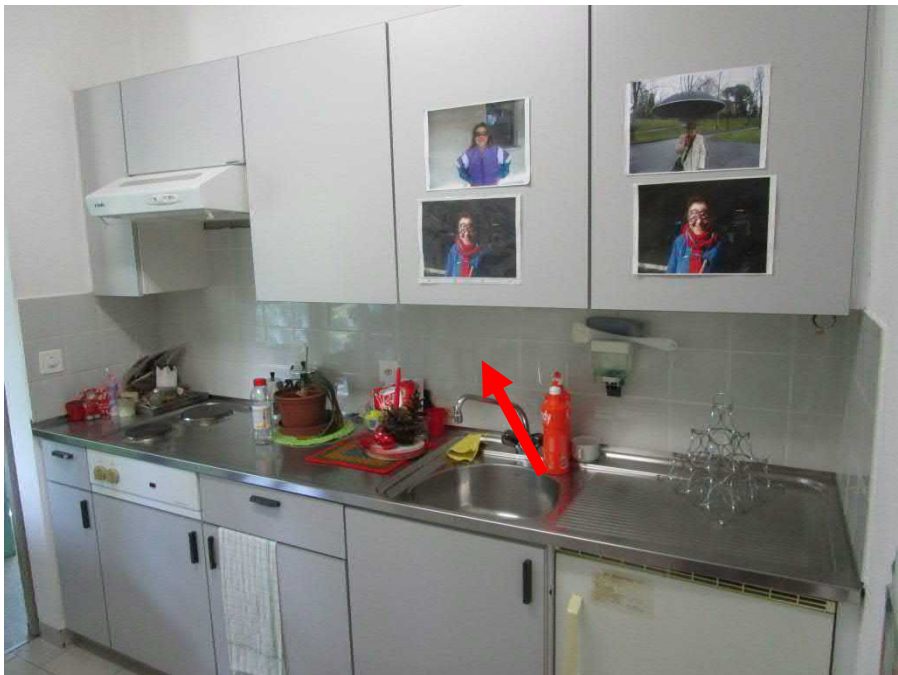
Descrizione dell'elemento o del materiale	Colla cementizia delle piastrelle a parete
Piano / locale	2P / Camera 201 / Cucina
Numero del campione	20-0563-A11
Tipo di materiale	Fortemente agglomerato
Analisi di laboratorio / Decisione dell'esperto	Analisi di laboratorio
Rif. planimetria	Allegato 1c, 1d
Foto

Superficie / quantità	Ca. 2 m ² /Camera (2 camere totali) TOTALE: ca. 4 m ²
Misure provvisorie / misure immediate	Nessuna misura provvisoria o misura immediata necessaria.
Misure di intervento	<p>La rimozione della colla cementizia delle piastrelle contenente amianto necessita una lavorazione meccanica che comporta il rilascio di una grande quantità di fibre di amianto. I lavori vanno effettuati da una ditta specializzata in bonifiche d'amianto riconosciuta dalla Suva (cfr. lista nell'Allegato 5). Considerando che la superficie piastrellata è inferiore ai 5 m², gli addetti alla bonifica possono svolgere i lavori secondo la procedura indicata nella scheda tematica "Rimozione di piastrelle per pareti e pavimenti contenenti colla a base di amianto – superfici fino a 5 m² (rif. scheda tematica Suva no. 33077, Allegato 7).</p> <p>Al termine della bonifica e prima della rimozione del confinamento, la Suva raccomanda di far certificare la buona riuscita della bonifica tramite la verifica della presenza di amianto nell'aria (cfr. scheda tematica Suva no. 33077, Allegato 7).</p>

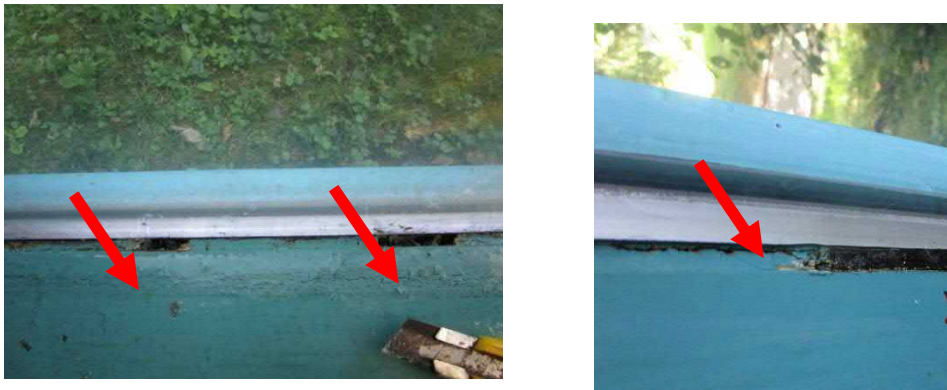
Descrizione dell'elemento o del materiale	Stucco delle finestre (stucco di riempimento, sopra strato di spugna, lato interno, telaio di metallo)	
Piano / locale	PT, 1P, 2P / Vano scala	
Numero del campione	20-0563-A15	
Tipo di materiale	Fortemente agglomerato	
Analisi di laboratorio / Decisione dell'esperto	Analisi di laboratorio	
Rif. planimetria	Allegato 1b, 1c, 1d	
Foto

Superficie / quantità	Ca. 60 m ²	
Misure provvisorie / misure immediate	Nessuna misura provvisoria o misura immediata necessaria.	
Misure di intervento	<p>Data la necessità di mantenere l'infisso esistente e rimuovere il solo vetro, la lavorazione per rimuovere lo stucco contenente amianto deve essere svolta in sito unicamente da una ditta specializzata in bonifiche amianto riconosciuta dalla Suva (cfr. lista nell'Allegato 5 e scheda tematica Suva "Stucco per finestre contenente amianto (4) – rimozione con macchine e utensili manuali" (rif. scheda tematica Suva no. 33042, Allegato 7). Lo stucco asportato va raccolto, imballato e trasportato in un contenitore ermetico (preferibilmente doppio sacco ermetico) con la dicitura amianto (cfr. scheda tematica Suva no. 33063, Allegato 7). Il materiale va smaltito come rifiuto speciale presso uno smaltitore autorizzato (cfr. lista nell'Allegato 6).</p>

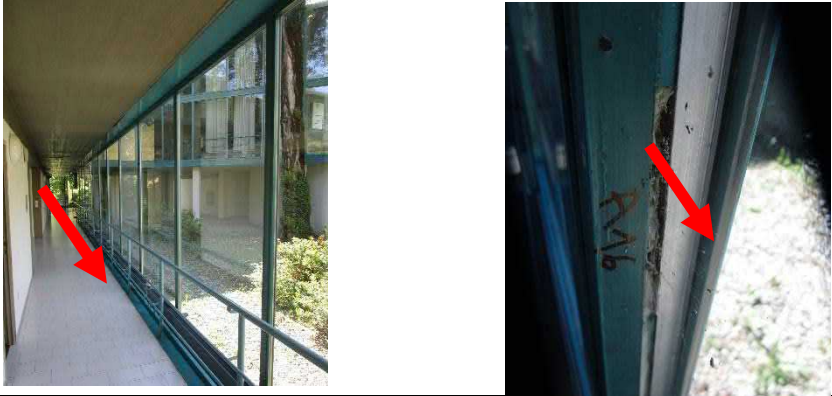
Descrizione dell'elemento o del materiale	Stucco delle finestre (stucco di riempimento, lato interno, telaio di metallo)	
Piano / locale	PT, 1P, 2P / Cortile interno	
Numero del campione	20-0563-A16	
Tipo di materiale	Fortemente agglomerato	
Analisi di laboratorio / Decisione dell'esperto	Analisi di laboratorio	
Rif. planimetria	Allegato 1b, 1c, 1d	
Foto

Superficie / quantità	Ca. 32 m ² totale (8 finestre da 4 m ²) N.B. sono state conteggiate le sole finestre danneggiate da sostituire	
Misure provvisorie / misure immediate	Nessuna misura provvisoria o misura immediata necessaria.	
Misure di intervento	<p>A progetto le vetrate dei corridoi non sono soggette a ristrutturazione ma potrà essere necessaria la sostituzione puntuale di singoli vetri. In caso di lavorazione, la rimozione dello stucco contenente amianto dovrà essere effettuata in sito unicamente da una ditta specializzata in bonifiche amianto riconosciuta dalla Suva (cfr. lista nell'Allegato 5 e scheda tematica Suva "Stucco per finestre contenente amianto (4) – rimozione con macchine e utensili manuali" (rif. scheda tematica Suva no. 33042, Allegato 7). Lo stucco asportato va raccolto, imballato e trasportato in un contenitore ermetico (preferibilmente doppio sacco ermetico) con la dicitura amianto (cfr. scheda tematica Suva no. 33063, Allegato 7). Il materiale va smaltito come rifiuto speciale presso uno smaltitore autorizzato (cfr. lista nell'Allegato 6).</p>

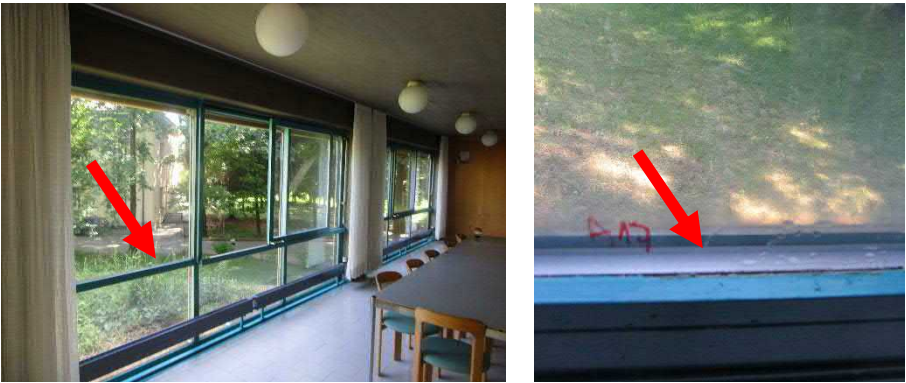
Descrizione dell'elemento o del materiale	Stucco delle finestre (stucco a sezione triangolare interno, riempimento esterno, telaio di metallo, vetro semplice)
Locale / piano / luogo	PT, 1P, 2P / Mensa, camere ad angolo
Numero del campione	20-0563-A17
Tipo di materiale	Fortemente agglomerato
Sostanza nociva	Amianto
Analisi di laboratorio / Decisione dell'esperto	Analisi di laboratorio
Rif. planimetria	Allegato 1b, 1c, 1d
Foto

Superficie / quantità	Ca. 80 m ² totali (sostituzione di 8 finestre da ca 10 m ² l'una)
Misure provvisorie / misure immediate	Nessuna misura provvisoria o misura immediata necessaria.
Misure di intervento	<p>Per la rimozione dei serramenti vanno seguite le seguenti modalità di intervento:</p> <ul style="list-style-type: none"> • La rimozione dei serramenti può essere effettuata da una ditta non specializzata in bonifiche d'amianto qualora fosse possibile rimuovere i serramenti interi senza nessun tipo di lavorazione meccanica sullo stucco. Le finestre intere vanno conferite presso un'impresa di smaltimento autorizzata a ricevere rifiuti edili contenenti amianto (codice 17 06 05 rs). Nell'Allegato 6 è indicata la lista delle imprese di smaltimento autorizzate in Ticino. • Alternativamente la rimozione in sito dello stucco contenente amianto può essere effettuata unicamente da una ditta specializzata in bonifiche amianto riconosciuta dalla Suva (cfr. lista nell'Allegato 5 e scheda tematica Suva "Stucco per finestre contenente amianto (4) – rimozione con macchine e utensili manuali" (rif. scheda tematica Suva no. 33042, Allegato 7). Lo stucco asportato va raccolto, imballato e trasportato in un contenitore ermetico (preferibilmente doppio sacco ermetico) con la dicitura amianto (cfr. scheda tematica Suva no. 33063, Allegato 7). Il materiale va smaltito come rifiuto speciale presso uno smaltitore autorizzato (cfr. lista nell'Allegato 6). <p>Data la dimensione delle finestre risulta difficile la rimozione dell'intero serramento, sarà quindi preferibile la rimozione dello stucco di riempimento in loco da parte di una ditta specializzata.</p> <p>Nel rispetto delle direttive cantonali i serramenti non possono essere conferiti presso le discariche per materiali inerti e neppure presso l'impianto cantonale di termovalorizzazione dei rifiuti.</p>

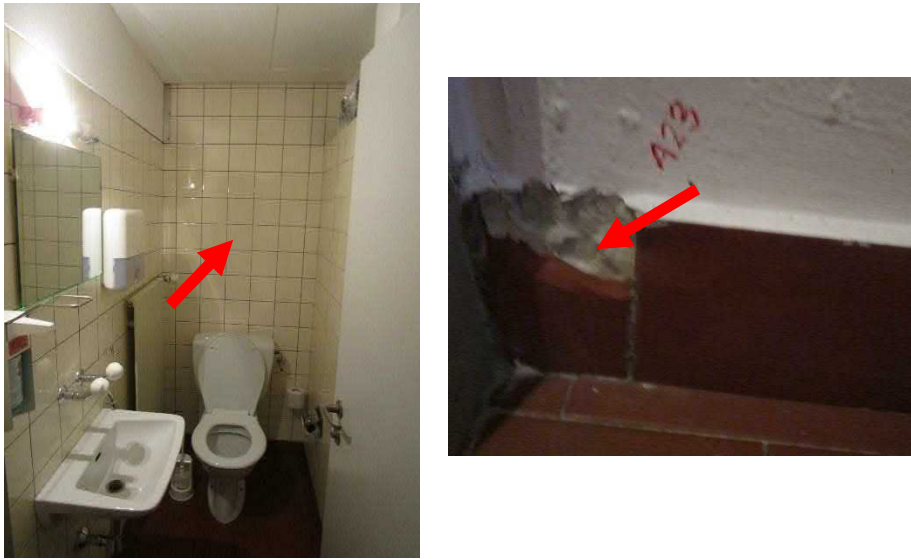
Descrizione dell'elemento o del materiale	Colla cementizia delle piastrelle a parete e zoccolino	
Piano / locale	-1P / Spogliatoio	
Numero del campione	20-0563-A22 / 20-0563-A23	
Tipo di materiale	Fortemente agglomerato	
Analisi di laboratorio / Decisione dell'esperto	Analisi di laboratorio	
Rif. planimetria	Allegato 1a	
Foto

Superficie / quantità	Ca. 49 m ² di cui ca. 45 m ² di piastrelle a parete e ca. 4 m ² di zoccolino (40 m)	
Misure provvisorie / misure immediate	Nessuna misura provvisoria o misura immediata necessaria.	
Misure di intervento	<p>La rimozione della colla cementizia delle piastrelle contenente amianto necessita una lavorazione meccanica (raschiatura), durante la quale si prevede un elevato rilascio di fibre. Il risanamento va effettuato secondo la direttiva CFSL 6503 [3] e l'opuscolo Suva no. 84060 (pagine 28-29, cfr. Allegato 7) da una ditta specializzata in bonifiche d'amianto riconosciuta dalla Suva (cfr. lista nell'Allegato 5).</p> <p>Al termine della bonifica e prima della rimozione del confinamento è necessario verificare la presenza di amianto nell'aria (cap. 7.4.10 [3]).</p>

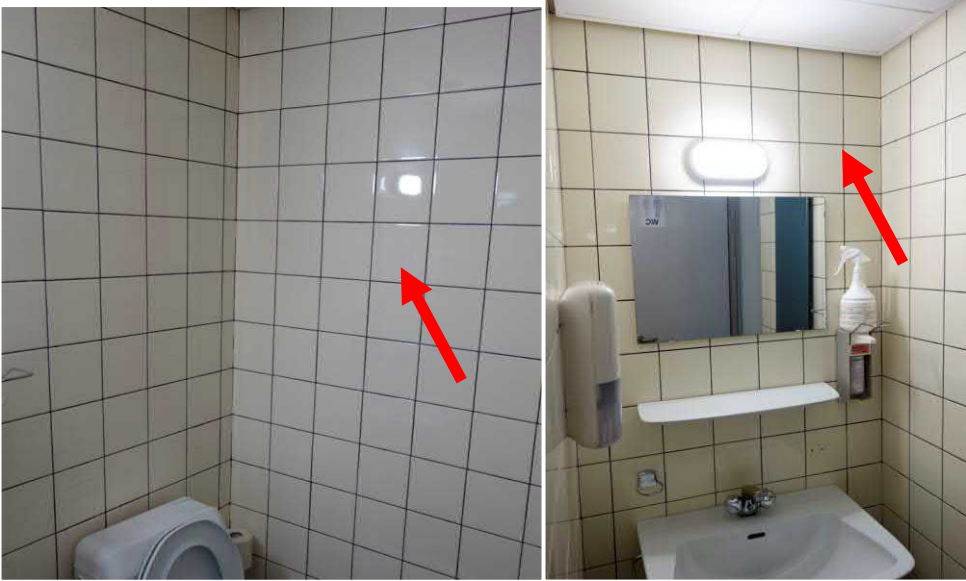
Descrizione dell'elemento o del materiale	Colla cementizia delle piastrelle a parete
Piano / locale	1P / Sala comune, ergoterapia / WC
Numero del campione	20-0563-A49
Tipo di materiale	Fortemente agglomerato
Sostanza nociva	Amianto
Analisi di laboratorio / Decisione dell'esperto	Analisi di laboratorio
Rif. planimetria	Allegato 1c
Foto

Superficie / quantità	Ca 8.5 m ²
Misure provvisorie / misure immediate	Nessuna misura provvisoria o misura immediata necessaria.
Misure di intervento	<p>La rimozione della colla cementizia delle piastrelle contenente amianto necessita una lavorazione meccanica (raschiatura), durante la quale si prevede un elevato rilascio di fibre. Il risanamento va effettuato secondo la direttiva CFSL 6503 [3] e l'opuscolo Suva no. 84060 (pagine 28-29, cfr. Allegato 7) da una ditta specializzata in bonifiche d'amianto riconosciuta dalla Suva (cfr. lista nell'Allegato 5).</p> <p>Al termine della bonifica e prima della rimozione del confinamento è necessario verificare la presenza di amianto nell'aria (cap. 7.4.10 [3]).</p>

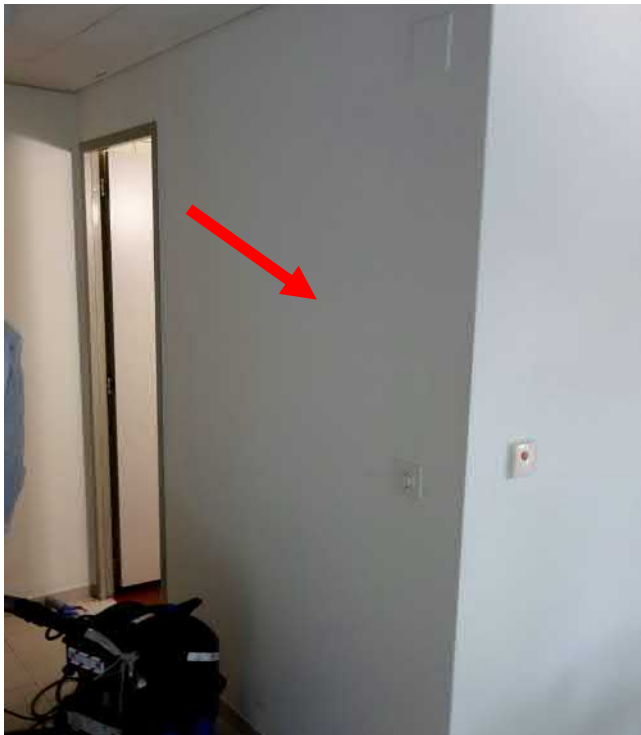
Descrizione dell'elemento o del materiale	Intonaco
Piano / locale	1P / Sala comune, ergoterapia
Numero del campione	20-0563-A53
Tipo di materiale	Fortemente agglomerato
Sostanza nociva	Amianto
Analisi di laboratorio / Decisione dell'esperto	Analisi di laboratorio
Rif. planimetria	Allegato 1c
Foto

Superficie / quantità	ca. 3 m ² di parete da rimuovere (ca. 9 m ² superficie con intonaco bianco)
Misure provvisorie / misure immediate	Nessuna misura provvisoria o misura immediata necessaria.
Misure di intervento	<p>La rimozione dell'intonaco contenente amianto necessita una lavorazione meccanica (raschiatura), durante la quale si prevede un elevato rilascio di fibre. Il risanamento va effettuato secondo la direttiva CFSL 6503 [3] e l'opuscolo Suva no. 84052 (pagine 18-19, cfr. Allegato 7) da una ditta specializzata in bonifiche d'amianto riconosciuta dalla Suva (cfr. lista nell'Allegato 5).</p> <p>Al termine della bonifica e prima della rimozione del confinamento è necessario verificare la presenza di amianto nell'aria (cap. 7.4.10 [3]).</p>

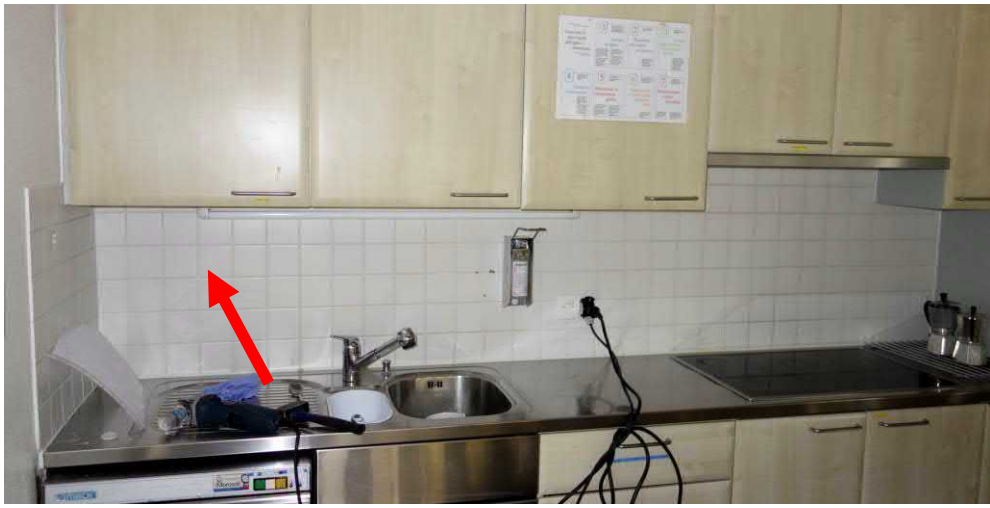
Descrizione dell'elemento o del materiale	Colla cementizia delle piastrelle a parete
Piano / locale	PT / Refettorio / Cucina
Numero del campione	20-0563-A57
Tipo di materiale	Fortemente agglomerato
Sostanza nociva	Amianto
Analisi di laboratorio / Decisione dell'esperto	Analisi di laboratorio
Rif. planimetria	Allegato 1b
Foto

Superficie / quantità	Ca. 2 m ² (< 5 m ²)
Misure provvisorie / misure immediate	Nessuna misura provvisoria o misura immediata necessaria.
Misure di intervento	<p>La rimozione della colla cementizia delle piastrelle contenente amianto necessita una lavorazione meccanica che comporta il rilascio di una grande quantità di fibre di amianto. I lavori vanno effettuati da una ditta specializzata in bonifiche d'amianto riconosciuta dalla Suva (cfr. lista nell'Allegato 5). Considerando che la superficie piastrellata è inferiore ai 5 m², gli addetti alla bonifica possono svolgere i lavori secondo la procedura indicata nella scheda tematica "Rimozione di piastrelle per pareti e pavimenti contenenti colla a base di amianto – superfici fino a 5 m² (rif. scheda tematica Suva no. 33077, Allegato 7).</p> <p>Al termine della bonifica e prima della rimozione del confinamento, la Suva raccomanda di far certificare la buona riuscita della bonifica tramite la verifica della presenza di amianto nell'aria (cfr. scheda tematica Suva no. 33077, Allegato 7).</p>

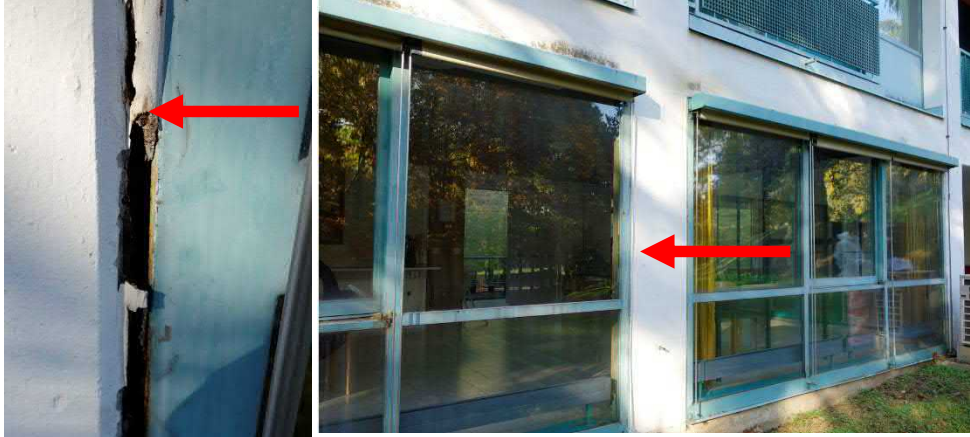
Descrizione dell'elemento o del materiale	Stucco/giunto di riempimento tra telaio serramento e muro
Piano / locale	PT / Facciata esterna
Numero del campione	20-0563-A59
Tipo di materiale	Fortemente agglomerato
Sostanza nociva	PCB
Analisi di laboratorio / Decisione dell'esperto	Analisi di laboratorio PCB: 26'916 mg/kg
Rif. planimetria	Allegato 1b
Foto

Superficie / quantità	Ca. 71 ml
Misure provvisorie / misure immediate	Nessuna misura provvisoria o misura immediata necessaria.
Misure di intervento	<p>Il campione prelevato presenta una concentrazione di PCB superiore ai 50 mg/kg (26'916 mg/kg). Secondo la direttiva dell'Ufficio federale dell'ambiente sui giunti di dilatazione [12], un risanamento si rende necessario quando la concentrazione di PCB nei giunti risulta superiore a 10'000 mg/kg, l'esposizione alle intemperie o il loro cattivo stato rappresenta un pericolo per le culture agricole o parchi giochi (dilavamento dell'inquinante). Il SABRA di Ginevra [13] indica una soglia di 1'000 mg/kg nei giunti all'esterno per il loro risanamento qualora il materiale risultasse facilmente accessibile (vedi in particolar modo parchi giochi). In questo caso la concentrazione rilevata risulta superiore la soglia indicata.</p> <p>In caso di risanamento, vengono riportate le modalità da adottare, come pure le misure di protezione per le persone sono indicati al capitolo 4 e 5 dell'Allegato 9.</p> <p>La Suva non indica una lista di ditte riconosciute per l'esecuzione di questi lavori di bonifica. Considerata la complessità dell'intervento si raccomanda di far capo ad una ditta specializzata in bonifiche d'amianto riconosciuta dalla Suva (cfr. lista riportata nell'Allegato 5) con provata esperienza in bonifiche di PCB.</p>

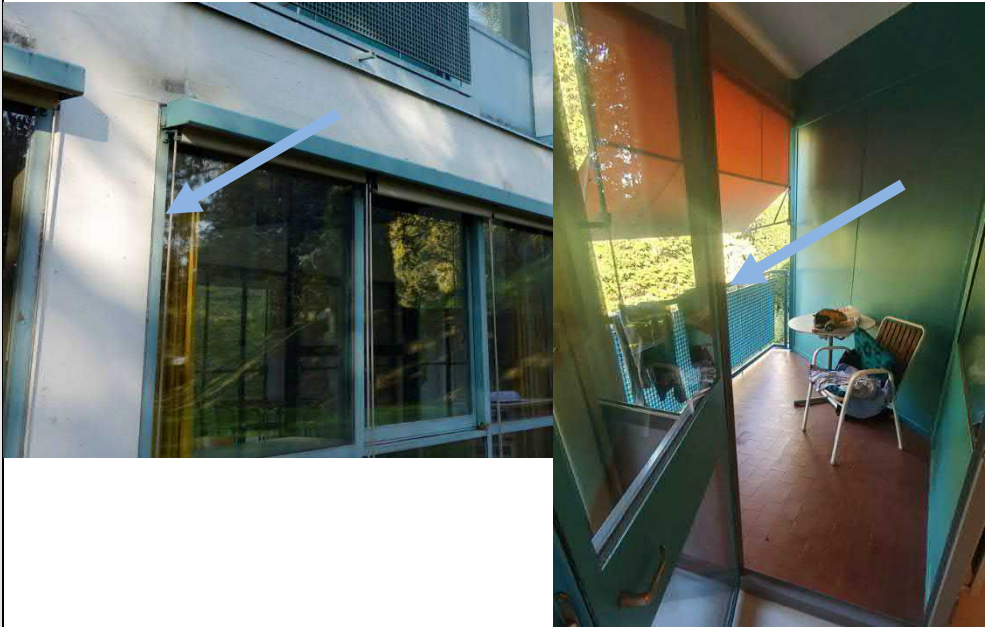
Descrizione dell'elemento o del materiale	Vernice serramenti e telai (colore turchese) Pittura telaio esterno finestre
Piano / locale	-1P, PT, 1P, 2P / Vari locali
Numero del campione	20-0563-A18.1; 20-0563-P2; 20-0563-P5; 20-0563-P7
Tipo di materiale	Fortemente agglomerato
Sostanza nociva	Piombo
Analisi di laboratorio / Decisione dell'esperto	XRF Pb: 19'000 mg/kg (>200 µg/cm ²) 5'304 mg/kg (>200 µg/cm ²) 7'142 mg/kg (>200 µg/cm ²)
Rif. planimetria	Allegato 1a, 1b, 1c, 1d
Foto

Superficie / quantità	Non definito
Misure provvisorie / misure immediate	Nessuna misura provvisoria o misura immediata necessaria.
Misure di intervento	<p>L'elemento presenta una vernice contenente un'elevata concentrazione di piombo (da 5'000 a 19'000 mg/kg). In base a tale concentrazione si può pertanto confermare un contenuto di piombo superiore a 200 µg/cm². Secondo la direttiva STEB di Ginevra (cfr. Allegato 8) vanno applicate le misure di protezione del livello 2. In caso di lavorazione del materiale (levigature, tagli, ecc.), vanno applicate le misure di protezione del livello 2 (cfr. Allegato 8, p. 3-4).</p> <p>Al momento non vi sono dei valori limiti per il piombo presente nelle vernici di trattamento dei rifiuti metallici ed il loro conferimento in fonderia. In caso di rimozione puntuale della vernice nei punti di taglio, i residui di vernice (inclusi eventuali decapanti impiegati), come pure il sacco dell'aspirapolvere, vanno smaltiti come rifiuto speciale (codice rifiuto 20 01 27 rs).</p>

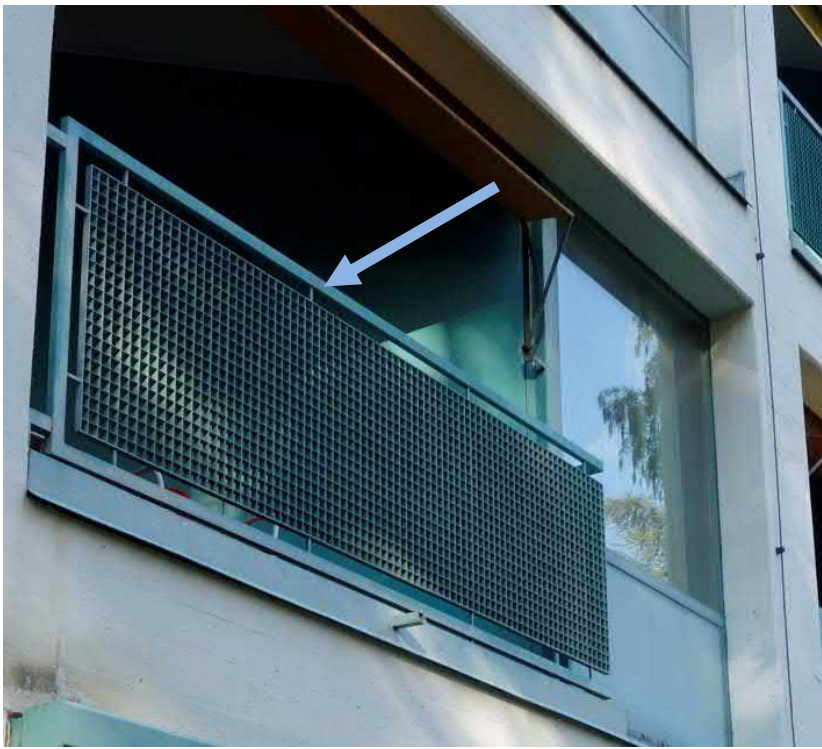
Descrizione dell'elemento o del materiale	Pittura parapetto
Piano / locale	1P, 2P / Balcone
Numero del campione	20-0563-P3; 20-0563-P4
Tipo di materiale	Fortemente agglomerato
Sostanza nociva	Piombo
Analisi di laboratorio / Decisione dell'esperto	XRF Pb: 2'083 mg/kg (>200 µg/cm ²) 13'600 mg/kg (>200 µg/cm ²)
Rif. planimetria	Allegati 1c, 1d
Foto

Superficie / quantità	ca. 26 parapetti
Misure provvisorie / misure immediate	Nessuna misura provvisoria o misura immediata necessaria.
Misure di intervento	<p>L'elemento presenta una vernice contenente un'elevata concentrazione di piombo (da 2'083 a 13'600 mg/kg). In base a tale concentrazione si può pertanto confermare un contenuto di piombo superiore a 200 µg/cm². Secondo la direttiva STEB di Ginevra (cfr. Allegato 8) vanno applicate le misure di protezione del livello 2. In caso di lavorazione del materiale (levigature, tagli, ecc.), vanno applicate le misure di protezione del livello 2 (cfr. Allegato 8, p. 3-4).</p> <p>Al momento non vi sono dei valori limiti per il piombo presente nelle vernici di trattamento dei rifiuti metallici ed il loro conferimento in fonderia. In caso di rimozione puntuale della vernice nei punti di taglio, i residui di vernice (inclusi eventuali decapanti impiegati), come pure il sacco dell'aspirapolvere, vanno smaltiti come rifiuto speciale (codice rifiuto 20 01 27 rs).</p>

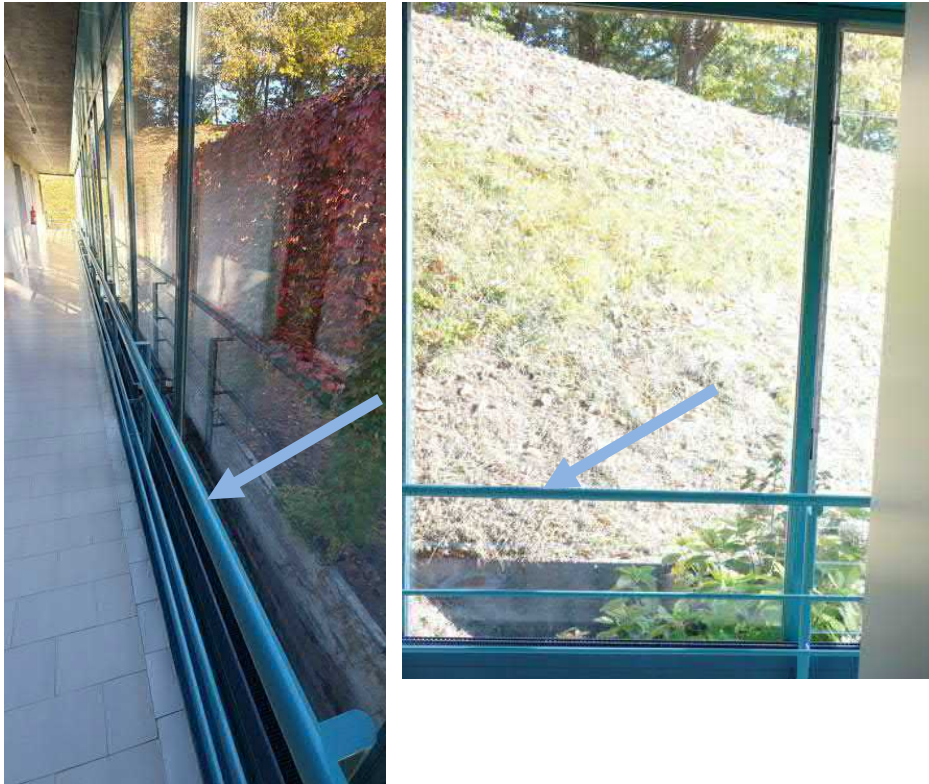
Descrizione dell'elemento o del materiale	Pittura parapetto
Piano / locale	1P, 2P / Corridoio
Numero del campione	20-0563-P6
Tipo di materiale	Fortemente agglomerato
Sostanza nociva	Piombo
Analisi di laboratorio / Decisione dell'esperto	XRF Pb: 3'125 mg/kg (>200 µg/cm ²)
Rif. planimetria	Allegati 1c, 1d
Foto

Superficie / quantità	ca. 170 ml (1P ca. 72 ml, 2P ca. 98 ml)
Misure provvisorie / misure immediate	Nessuna misura provvisoria o misura immediata necessaria.
Misure di intervento	<p>L'elemento presenta una vernice contenente un'elevata concentrazione di piombo (3'125 mg/kg). In base a tale concentrazione si può pertanto confermare un contenuto di piombo superiore a 200 µg/cm². Secondo la direttiva STEB di Ginevra (cfr. Allegato 8) vanno applicate le misure di protezione del livello 2. In caso di lavorazione del materiale (levigature, tagli, ecc.), vanno applicate le misure di protezione del livello 2 (cfr. Allegato 8, p. 3-4).</p> <p>Al momento non vi sono dei valori limiti per il piombo presente nelle vernici di trattamento dei rifiuti metallici ed il loro conferimento in fonderia. In caso di rimozione puntuale della vernice nei punti di taglio, i residui di vernice (inclusi eventuali decapanti impiegati), come pure il sacco dell'aspirapolvere, vanno smaltiti come rifiuto speciale (codice rifiuto 20 01 27 rs).</p>

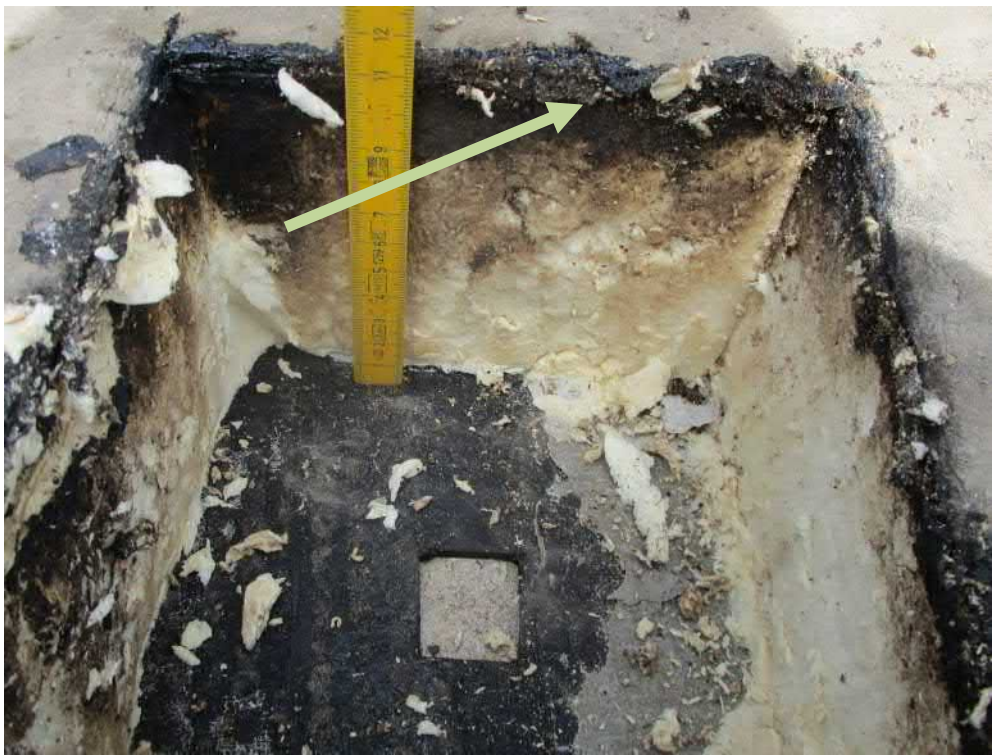
Descrizione dell'elemento o del materiale	Impermeabilizzazione tetto piano (strato 1)
Piano / locale	Copertura
Numero del campione	20-0563-A8
Tipo di materiale	Fortemente agglomerato
Sostanza nociva	PAK
Analisi di laboratorio / Decisione dell'esperto	Analisi di laboratorio
Rif. planimetria	Allegato 1d
Foto

Superficie / quantità	Ca. 985 m ² (considerando uno spessore di 15 mm dello strato di impermeabilizzazione si stima un volume di ca. 148 m ³)
Misure provvisorie / misure immediate	Nessuna misura provvisoria o misura immediata necessaria.
Misure di intervento	La rimozione della barriera vapore e della carta catramata può essere effettuata da una ditta non specializzata in bonifiche d'amianto o altro. Secondo la circolare no. 6 del DT-SPAAS datata 06.05.2015 questo materiale può essere conferito per il suo smaltimento presso l'impianto cantonale di termovalorizzazione dei rifiuti (ICTR) di Giubiasco, previa frantumazione (grandezza massima 50 x 50 cm) e miscelazione con altra tipologia di rifiuto, in base alla concentrazione di PAK inferiore a 5'000 mg/kg, uno spessore inferiore a 2 cm e un quantitativo limitato. Alternativamente il materiale può essere smaltito presso ditte o impianti in Svizzera interna (codice di rifiuto OLTRif 17 06 04).
