RAPPORTO DI ISPEZIONE DELLE SOSTANZE NOCIVE NEGLI EDIFICI RISTRUTTURAZIONE EDIFICIO MAPPALÉ 155 RFD DEL COMUNE DI CHIASSO AI SENSI DI OLCOSTR E DIRETTIVE CFSL

Morbio Inferiore, 11.04.2024

Oggetto dell'ispezione	Gendarmeria di Chiasso
Data di costruzione	prima del 1991
Mappali	155
Numero di identificazione dell'edificio	CHIASSO 155
Indirizzo	Via Giuseppe Motta 1 6830 Chiasso

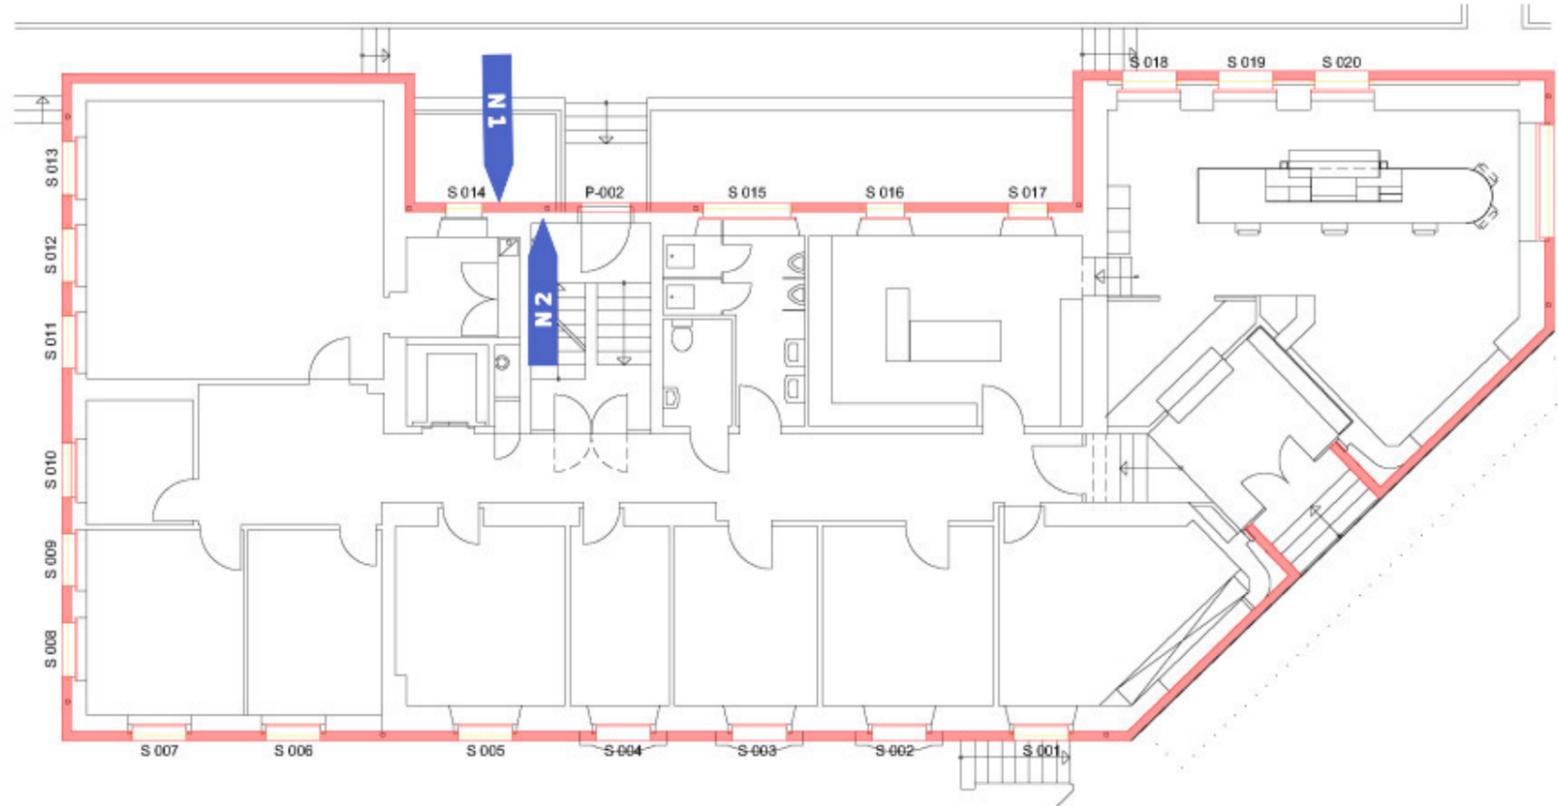
ID piano	PT
Piano	Piano terra

Su tutto il piano

N1	Intonaco esterno	FA
N2	Intonaco interno	FA
