# CANTONE TICINO

## SEZIONE LOGISTICA

N° DOCUMENTO: 2025.02.04/A

### PERIZIA STATICA TETTO PALESTRA SME - TESSERETE

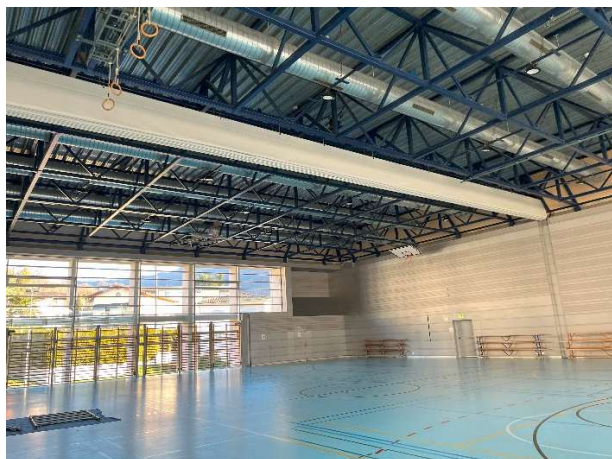
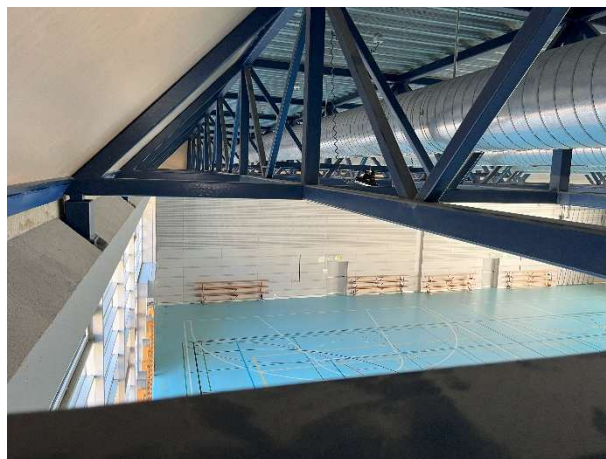
Fig. 2/3 – Fotografie situazione esistente

Gli elementi strutturali della copertura si presentano in un buono stato di conservazione. L'impermeabilizzazione invece è in un pessimo stato di conservazione, difatti è prevista la sostituzione.

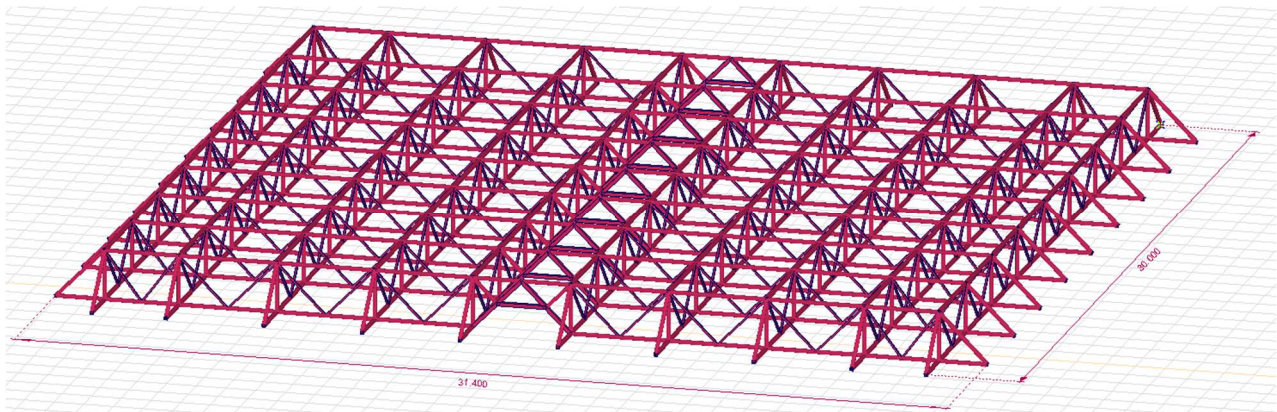
Fig. 5 – modello statico graticcio (programma Axis)

**La sicurezza strutturale è verificata alle sollecitazioni massime di dimensionamento (situazione esistente).**

**Le deformazioni attuali rientrano nelle tolleranze date dalla norma SIA 261 (caso di carico quasi permanente).**

**Sulla base del dimensionamento, si può affermare che la struttura esistente non permette la posa uniforme di un peso supplementare sulla copertura. Difatti nella zona centrale della copertura, il calcolo statico della situazione esistente non presenta margini.**
