STRADA CANTONALE S517.3
Cerentino - Cimalmotto

Opere di risanamento

Galleria artificiale Val Sterpa
PR 50+090

Relazione tecnica

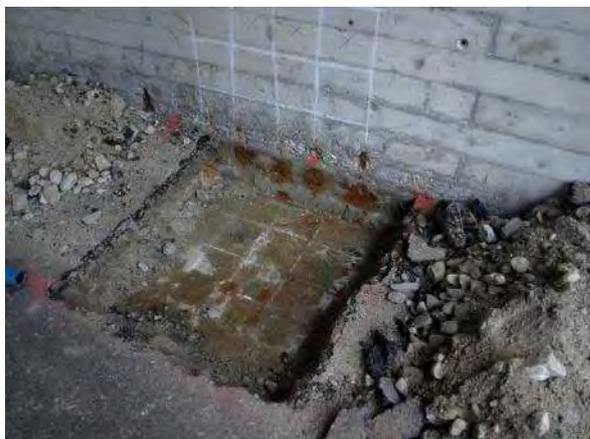
Fondazione muro: ispezionata con tre sondaggi, uno per ogni diversa zona del muro. Il calcestruzzo non appare deteriorato. La parte di fondazione a monte non è raggiungibile.

Sondaggio fondazione muro zona C

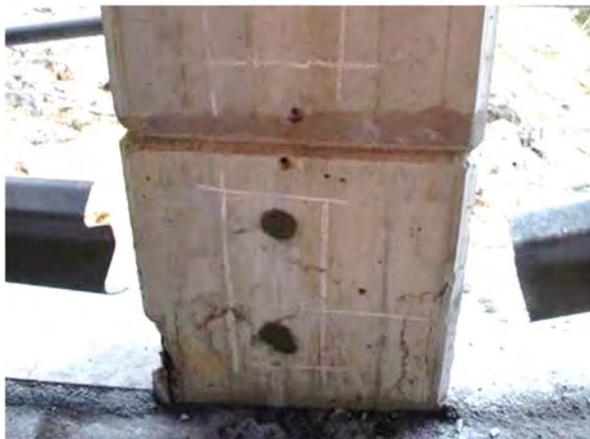
Pilastro P2

I pilastri mostrano segni di degrado sul basamento, in particolare sulla parte interna, quella rivolta verso la strada. Qui di seguito riportiamo gli esempi più significativi.

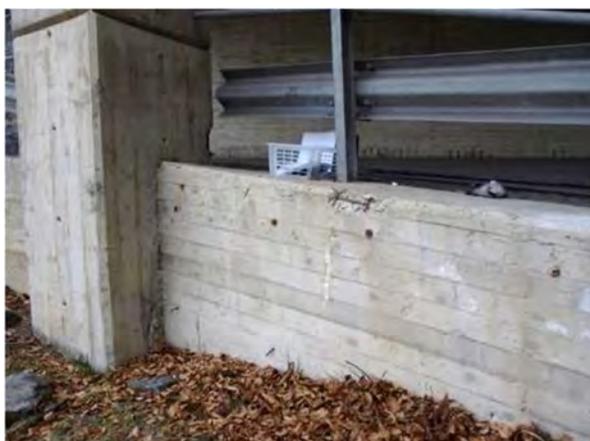
Le travi sono in discreto stato, al di fuori di alcuni difetti puntuali, distacchi o ferri scoperti.

Trave T2, distacco copriferro

- TRAVI:
Eliminazione della parte superiore delle travi di collegamento, infiltrata dal cloro, e successiva riprofilatura con malta bonificata; applicazione di un rivestimento, sistema protettivo OS5 secondo il piano tipo 2.703, sulla faccia verticale verso valle e su quella superiore.

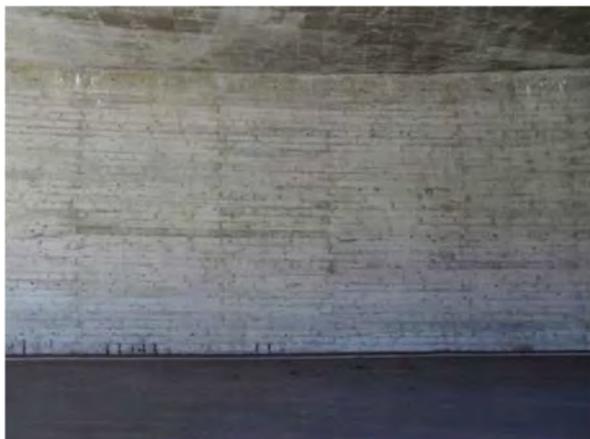
Muro zona A

Il muro a monte presenta molte zone degradate nella parte più bassa, con distacco del copriferro e corrosione dell'armatura. Si rilevano inoltre diverse fessure verticali da ritiro ogni 2 o 3 m circa, soprattutto sul muro zona A.

- MURI:
Asportazione alla base dei muri a monte dei primi 4 cm di calcestruzzo contenente cloruri fino a un'altezza di 1,20 m sopra il livello della pavimentazione e successivo risanamento con liberazione e pulitura dei ferri, sostituzione delle armature fortemente corrose, applicazione prodotto antiruggine e riprofilatura con malta bonificata; applicazione di un rivestimento, sistema protettivo OS5 secondo il piano tipo 2.703, dalla quota della fondazione fino alla sommità del muro.

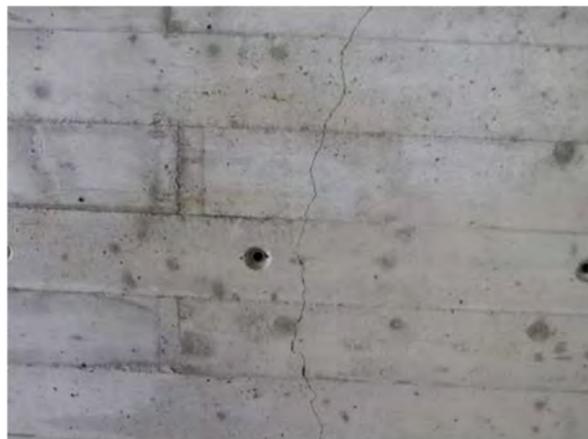
Dettaglio fessura

Si constata infatti la presenza di fessure verticali ogni circa 2,50 - 3,00 m. Dalle fessure non si rileva fuoriuscita di acqua e nemmeno si notano tracce di salnitro.

Le fessure verticali presenti sui muri a monte della galleria esistente, circa ogni 2,50 - 3,00 m, sono causate da una carenza di armatura in senso orizzontale. Non è possibile sopperire a questa mancanza ma grazie alla realizzazione dello spessoramento nella parte bassa e all'applicazione di un sistema protettivo OS5 sulla parte alta, è possibile ritardare il degrado del muro.

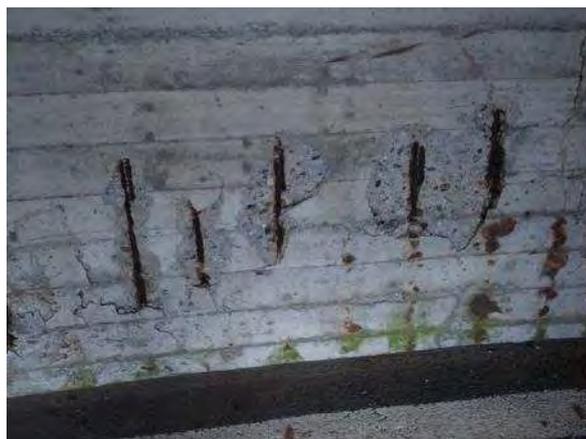
Dettaglio corrosione dei ferri

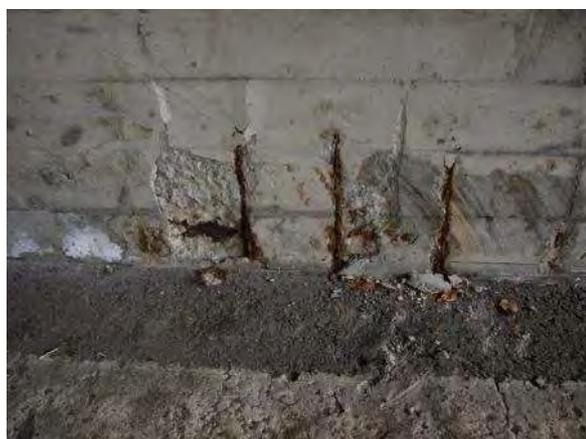
Dettaglio corrosione dei ferri

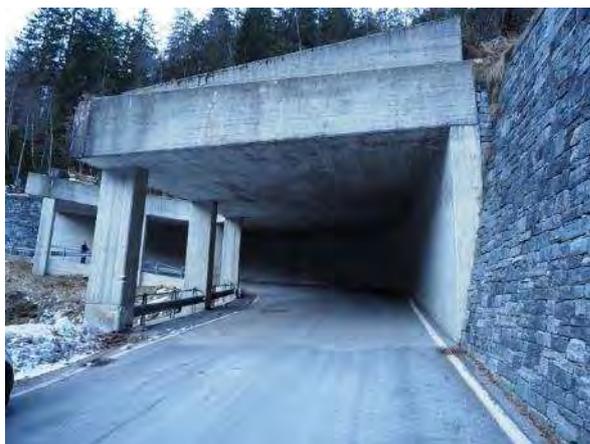
Muro lato Cerentino

Non vi sono particolari difetti da segnalare alla struttura in calcestruzzo dei muri di protezione a eccezione di singole zone dove si evidenziano dei leggeri distacchi del copriferro.

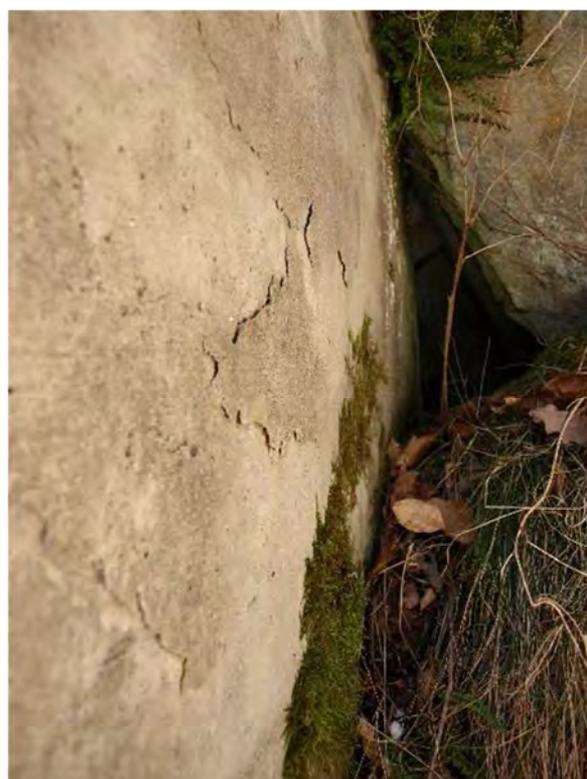
Dettaglio distacchi superficiali

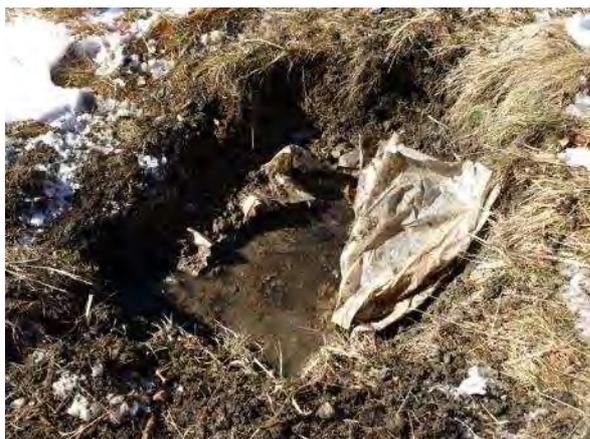
Sondaggio nr. 1

La carta catramata appare deteriorata. In tutti i sondaggi si è notata la presenza di acqua stagnante.

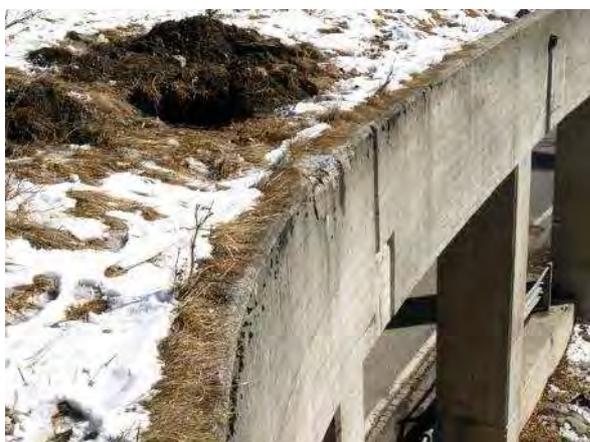
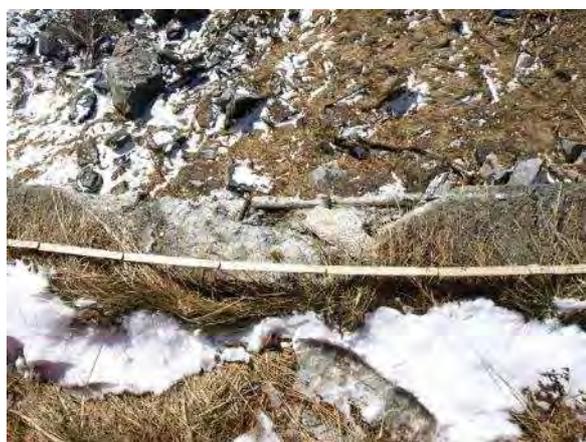
Il cordolo della soletta appare fessurato in più punti e in alcune zone si evidenziano distacchi del copriferro e ferri scoperti.

Cordolo danneggiato e ferri scoperti

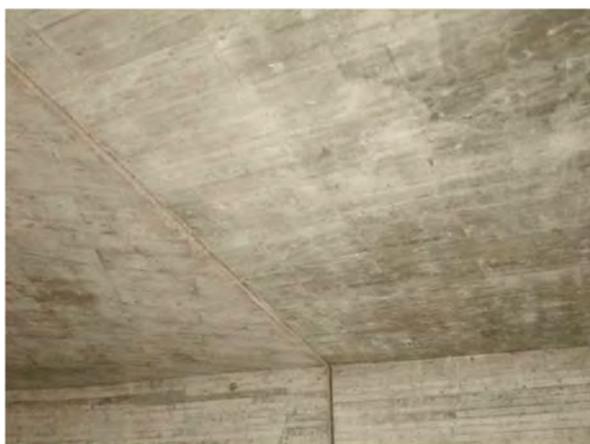
La soletta, all'intradosso, si presenta all'ispezione visiva generalmente in buono stato; si evidenziano però infiltrazioni di acqua in corrispondenza dei giunti della soletta, soprattutto in quello verso Campo Vallemaggia.

Soletta in corrispondenza del giunto lato Cerentino

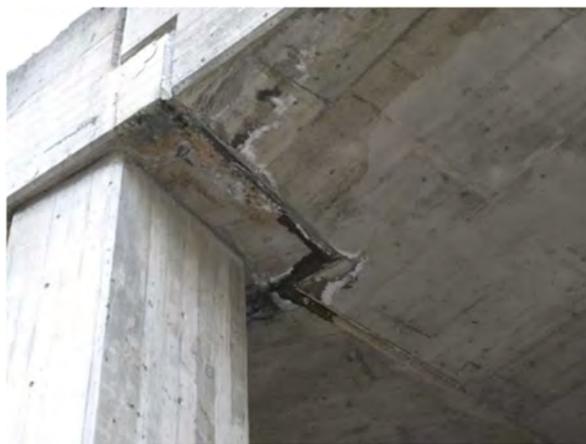
Dettaglio mensola lato Cerentino

Le mensole di appoggio della trave di bordo tra una zona e l'altra della soletta richiedono una particolare attenzione, in quanto si notano maggiori infiltrazioni e sono sottoposte a una forte sollecitazione. I giunti però non sono ispezionabili.

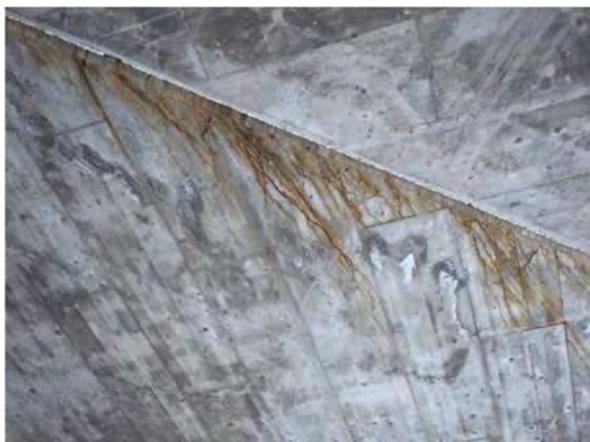
Giunto lato Campo Vallemaggia, infiltrazioni

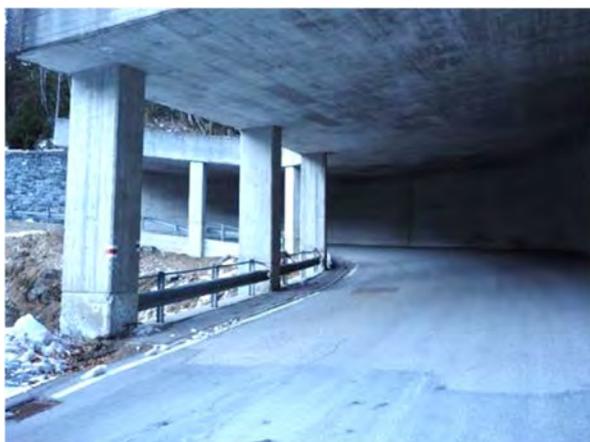
Vista generale pavimentazione

La pavimentazione presenta alcuni difetti e fessure, in particolare la zona all'interno della curva.

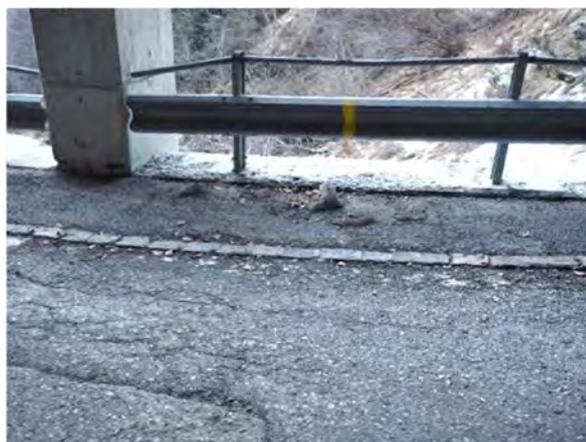
Dettaglio marciapiede e fessure

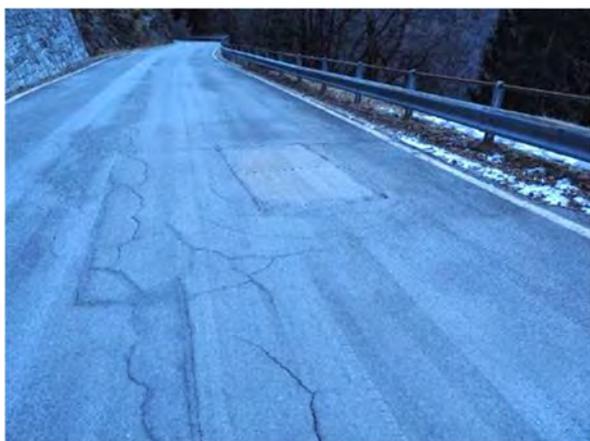
Pavimentazione accesso lato Cerentino

Nei tratti di accesso alla galleria si rileva che la pavimentazione è particolarmente fessurata.

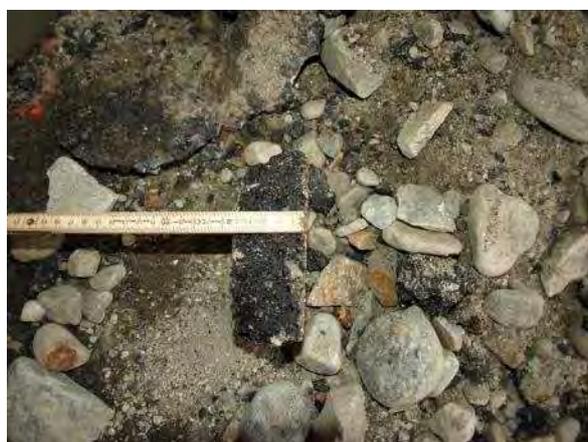
Dettaglio asfalto

Durante l'esecuzione dei sondaggi nella pavimentazione per l'ispezione delle fondazioni si è misurato lo spessore dell'asfalto, circa 5 - 6 cm.

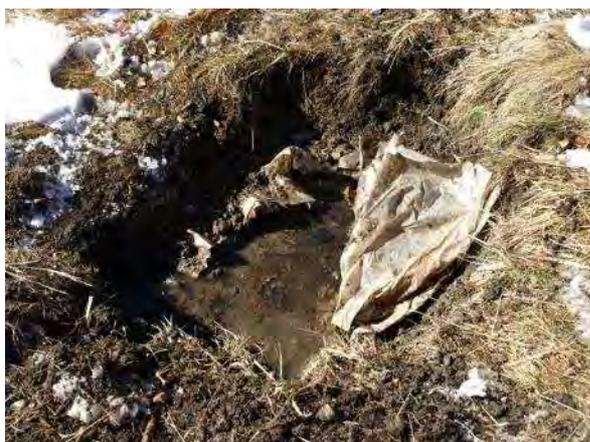
Sondaggio nr. 1

L'ispezione all'estradosso e l'esecuzione dei sondaggi ha evidenziato la presenza di carta catramata a protezione del calcestruzzo, che appare però danneggiata. Nel sondaggio nr. 1 si denota la seguente stratigrafia sopra alla soletta in calcestruzzo: carta catramata, uno strato di lana di roccia, una plastica e lo strato di terra. Si rileva la presenza di acqua stagnante che impregna la lana di roccia e penetra oltre la carta catramata fino alla soletta.

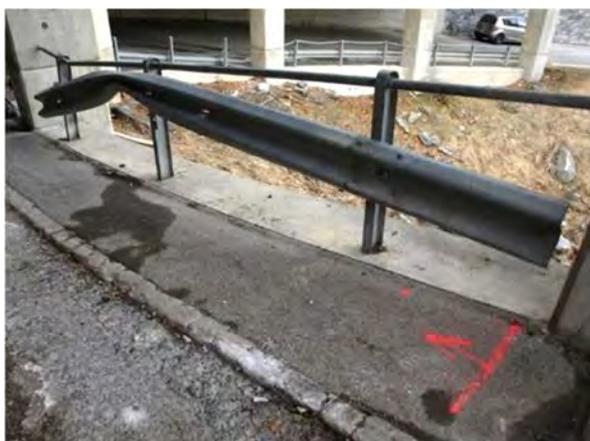
Barriera sopra la trave T1

Si segnala una mancanza di manutenzione.

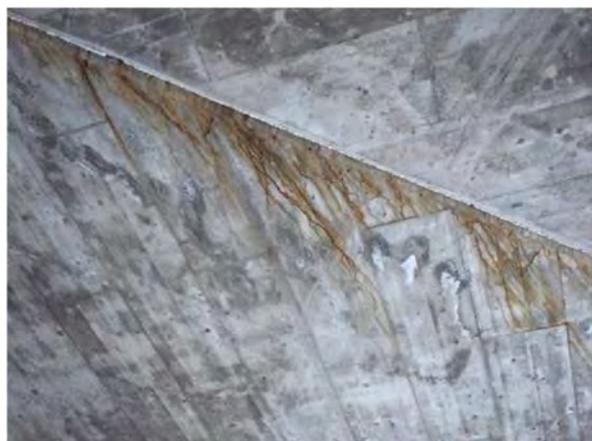
Giunto lato Cerentino

Giunti soletta: i giunti nella soletta risultano non più stagni, in particolare quello sul lato Campo Vallemaggia. Come già premesso nel cap. 2.2.8 i dentelli di appoggio della soletta e i relativi giunti richiedono una particolare attenzione, in quanto sottoposti a una forte sollecitazione.

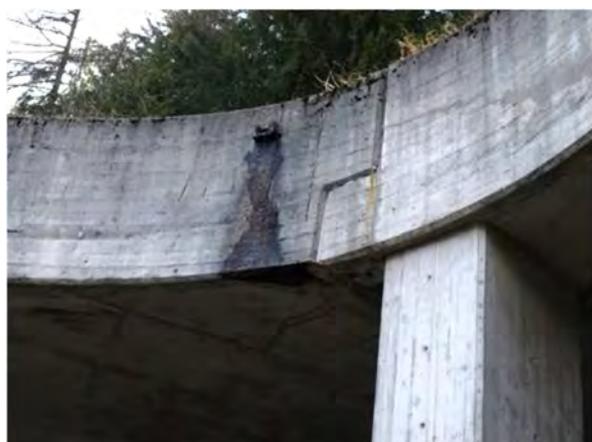
Dettaglio canaletta corta

- **EVACUAZIONE ACQUE:**
Pulizia degli imbocchi delle canalette ostruite, per migliorare l'evacuazione dell'acqua che ora ristagna sopra la soletta e prolungo delle canalette stesse, che ora risultano troppo corte e scaricano l'acqua sulla testata della soletta.

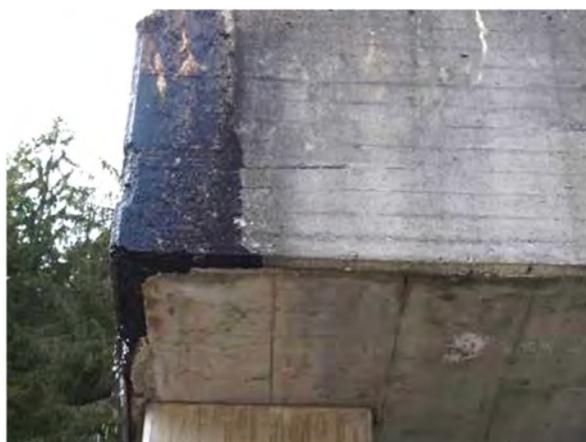
Al portale Cerentino si evidenzia inoltre la percolazione dell'acqua attraverso il calcestruzzo del cordolo.

Dettaglio fuoriuscita acqua dal cordolo soletta

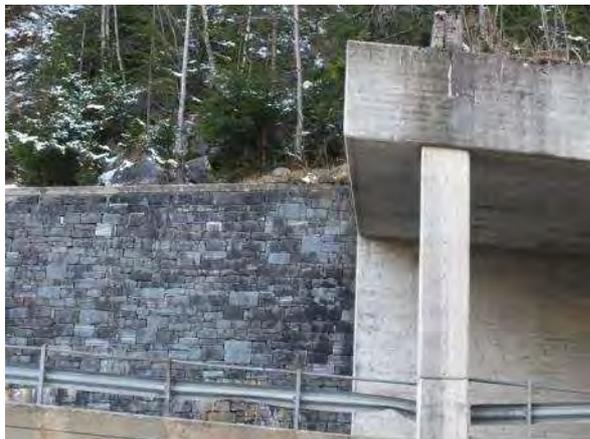
Muro di sostegno lato Campo VM

I muri presenti sui due lati della galleria non sono oggetto del presente mandato e non sono stati ispezionati. Lo stesso vale per il muro di sostegno a valle sul lato Campo Vallemaggia, ci permettiamo comunque di segnalare che la faccia superiore del cordolo e la pavimentazione appaiono fortemente danneggiati, si riscontrano fessure, ferri scoperti e distacco del copriferro.

Il muro di sostegno a valle, sul lato Campo Vallemaggia, non è parte del presente mandato ma ci permettiamo di segnalare la presenza nella parte superiore di forti segni di degrado, con fessure e ferri scoperti su buona parte della lunghezza. Andrebbe ripristinata la sezione originale del cordolo previa la liberazione e pulitura dei ferri con applicazione di prodotto antiruggine. In concomitanza, si suggerisce di sostituire la pavimentazione, che in questo tratto è fortemente fessurata.

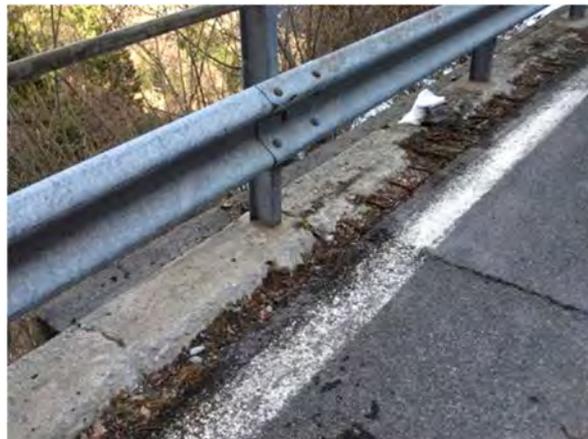
Dettaglio cordolo danneggiato lato Campo VM

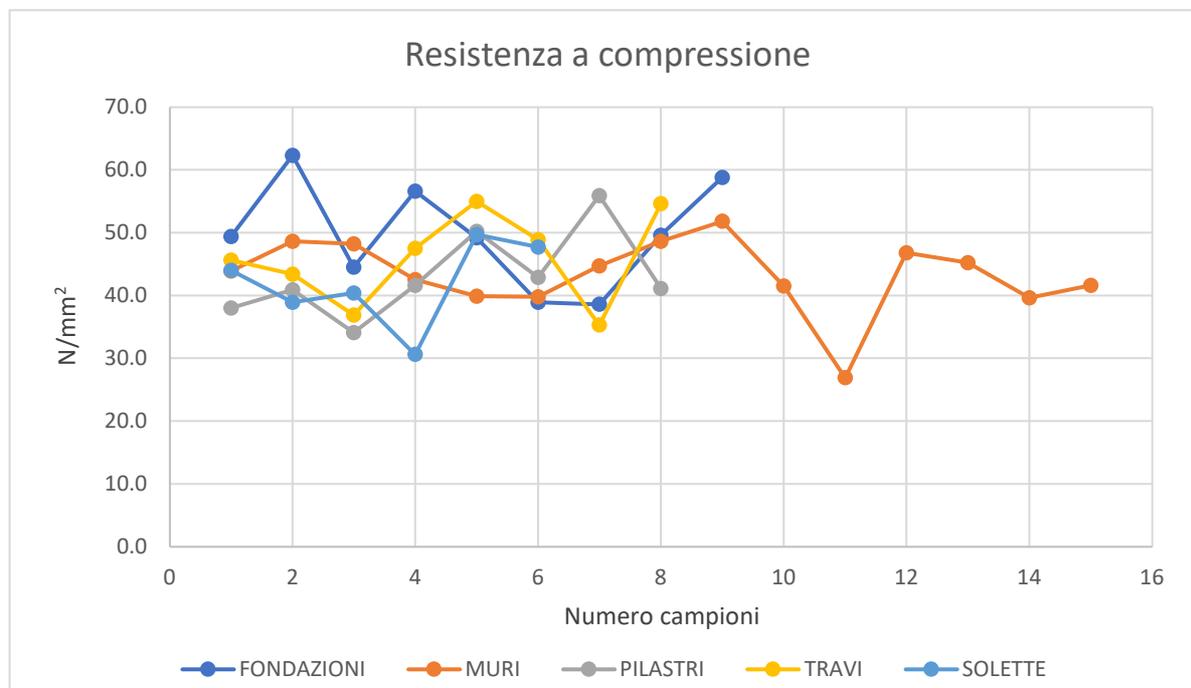
Il calcestruzzo appare in generale relativamente omogeneo, i valori misurati su 46 prove sono compresi fra i 26.9 e i 62.3 N/mm², con un valore medio di 44.8 N/mm².

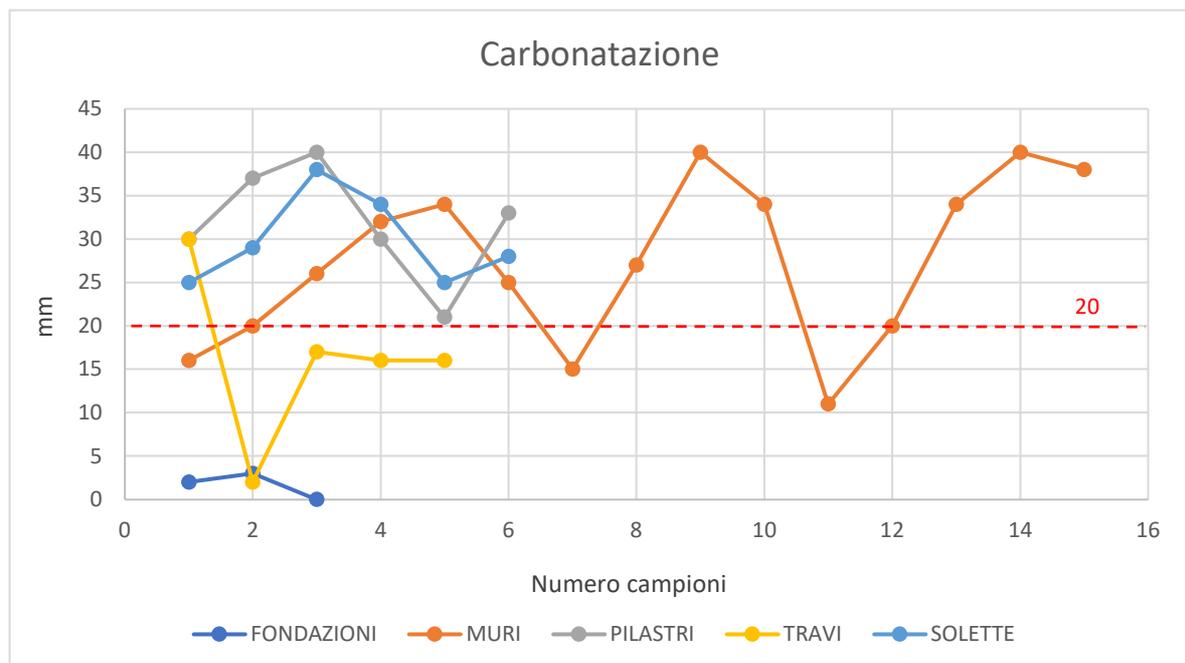
I valori rilevati vanno da 0 fino a 40 mm per tutte le parti dell'opera, eccetto le fondazioni. Rileviamo che la profondità di carbonatazione è in generale superiore al copriferro nelle zone esposte all'aria.

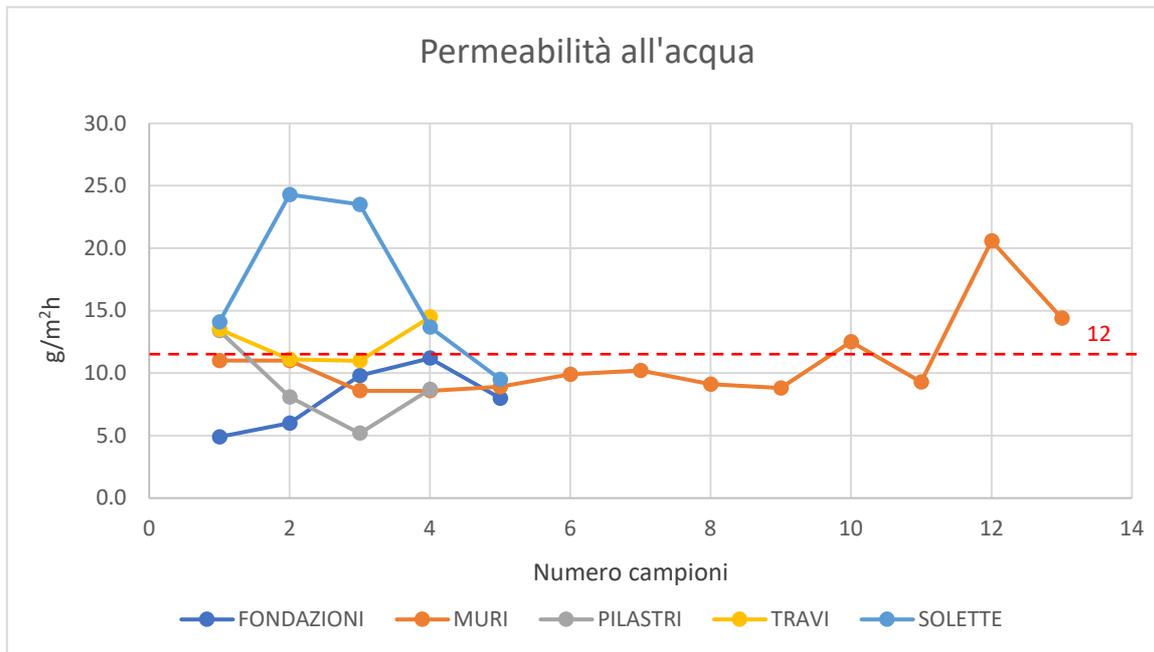
I valori determinati variano dai 4.9 ai 24.3 g/m²h e superano i 12 g/m²h, limite indicato per prove su carote prelevate dall'opera. Se ne deduce una scarsa resistenza al gelo.

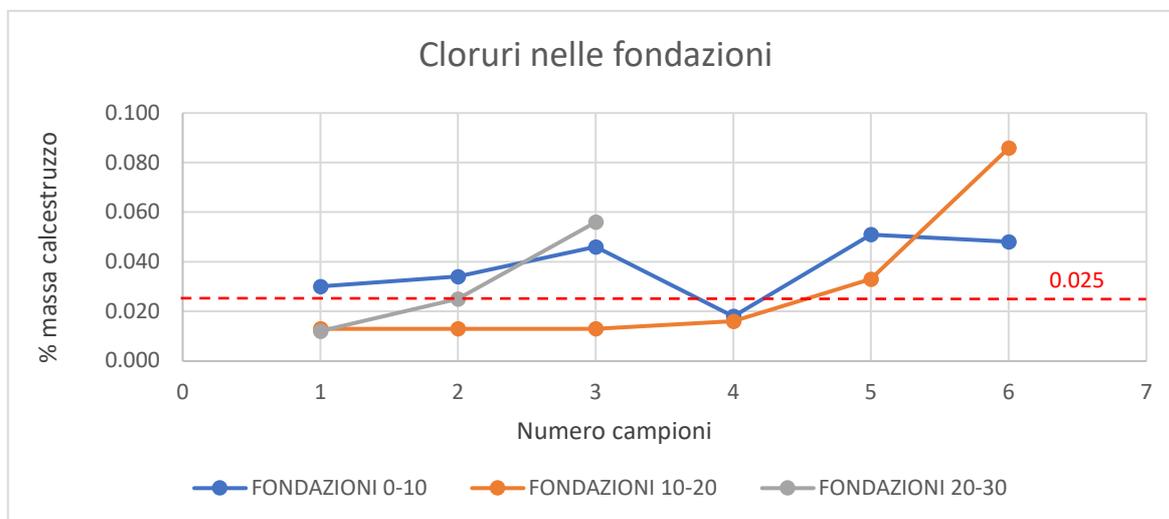
Diversi valori oltrepassano il limite indicato nella norma, in particolare i provini 9 e 11 della zona C, che oltrepassano il 0.05 e 0.08 %.

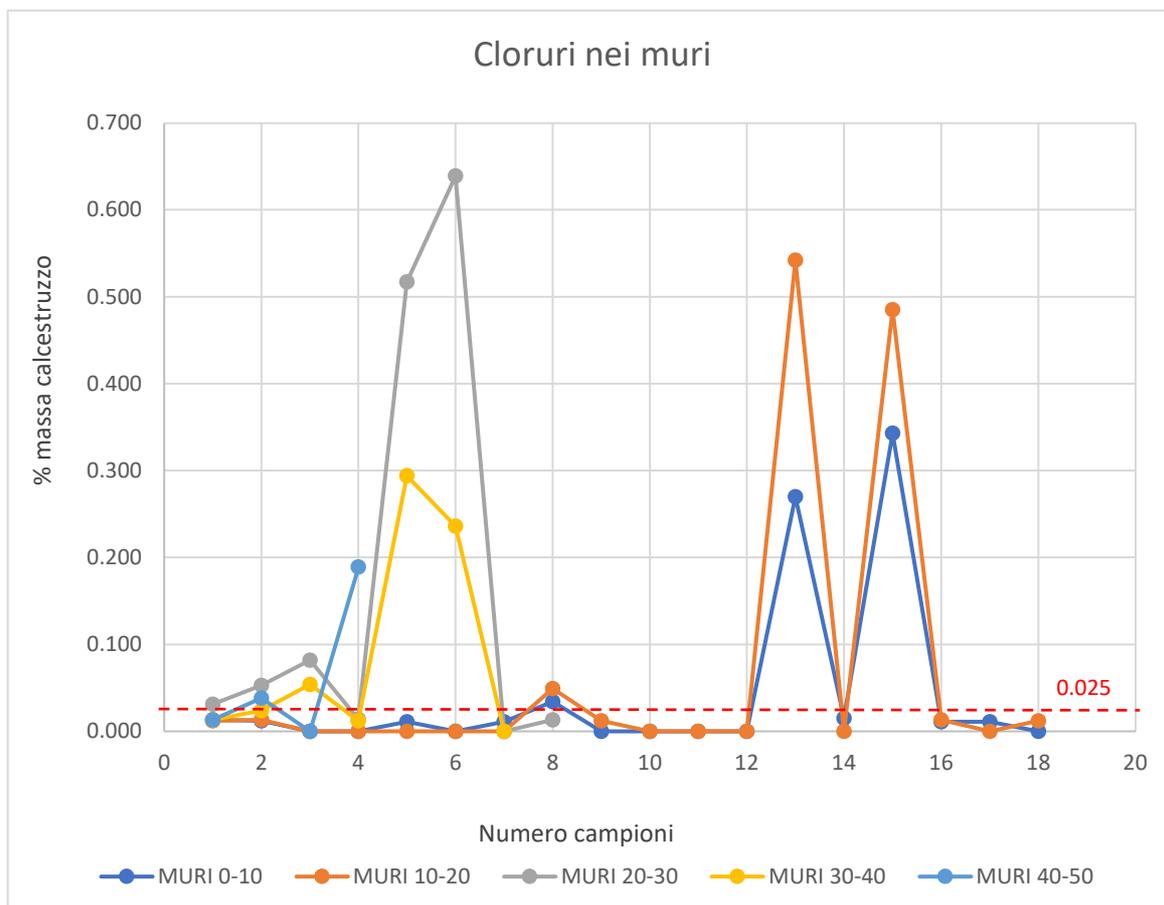
Nei muri si rilevano valori molto alti, in particolare i provini 31 e 34, nella zona C, che superano lo 0.54%. Anche altri provini superano il valore limite indicato dalla SIA 162.051 (0.025 %) Il rischio di corrosione delle armature è piuttosto elevato in quanto la presenza di cloruri si estende oltre il copriferro.

I valori più alti di concentrazione di cloruri si riscontrano principalmente in corrispondenza dei campioni prelevati in basso, poco al di sopra del livello della strada. I campioni prelevati dal livello intermedio (a 0,50 m sopra il livello della strada) e alto (a 1,50 m sopra il livello della strada) hanno generalmente valori sotto il limite di 0.025 %, al di fuori di un unico provino, il 34 (zona C - livello intermedio), che ha la concentrazione di cloruri più alta tra tutti i campioni, sopra allo 0.63 %.
