STRADA CANTONALE S517.3  
Cerentino - Cimalmotto

Opere di risanamento

Galleria artificiale Val Sterpa  
PR 50+090

Documentazione fotografica

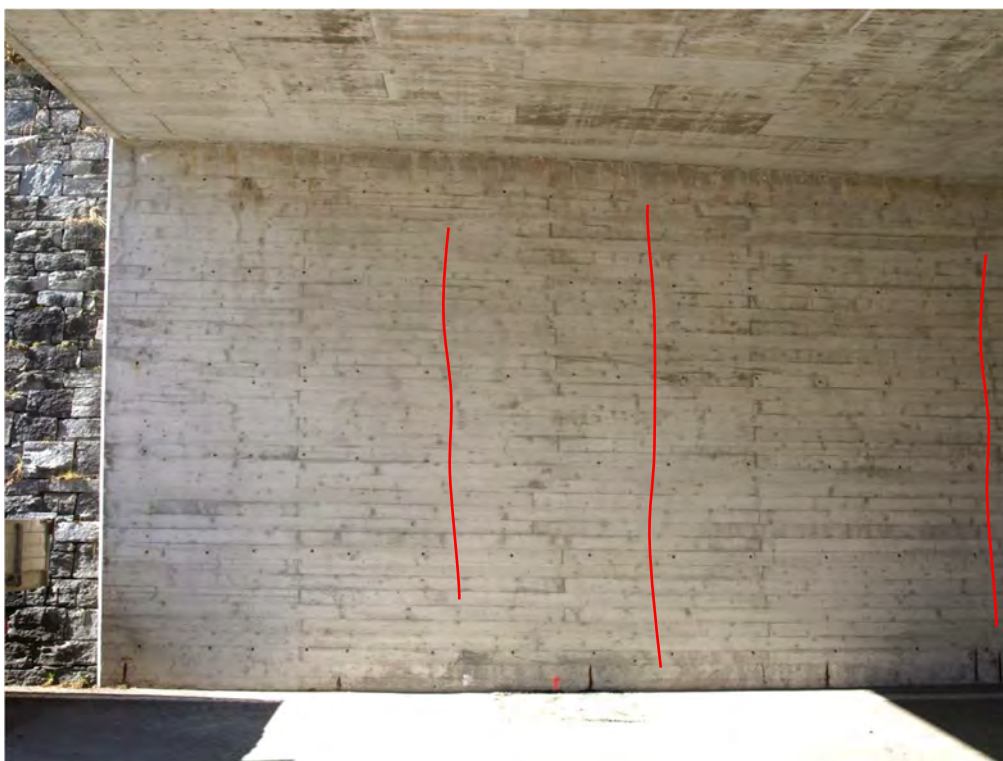
6. Muro all'entrata del portale di Campo VM (zona A), diversi difetti e fessure

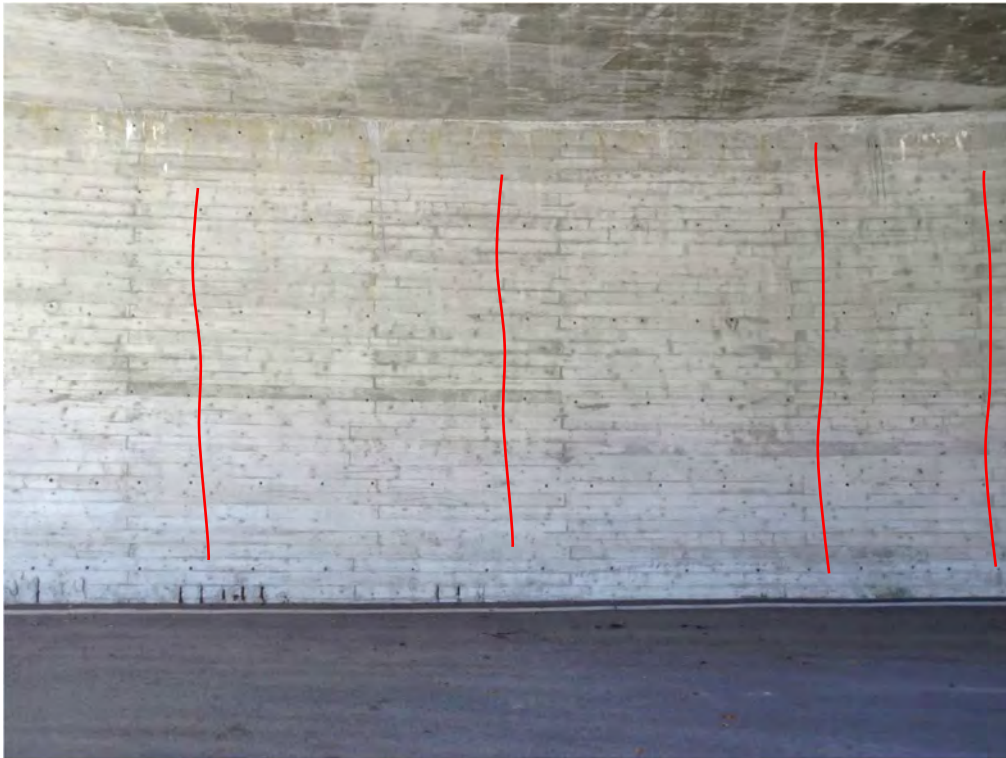
7. Continuazione del muro (zona A), diversi difetti e fessure

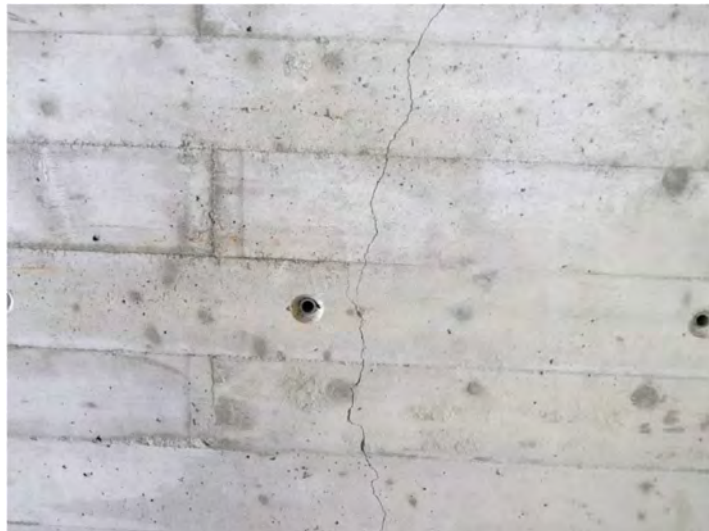
10. Dettaglio fessura

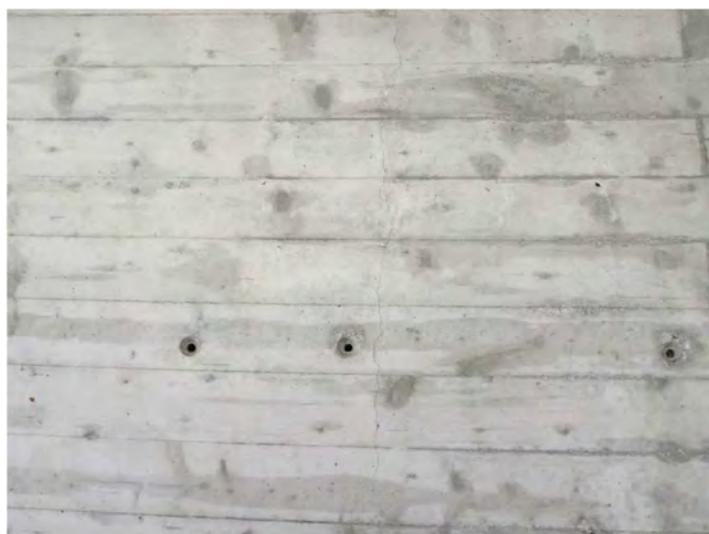
11. Dettaglio fessura

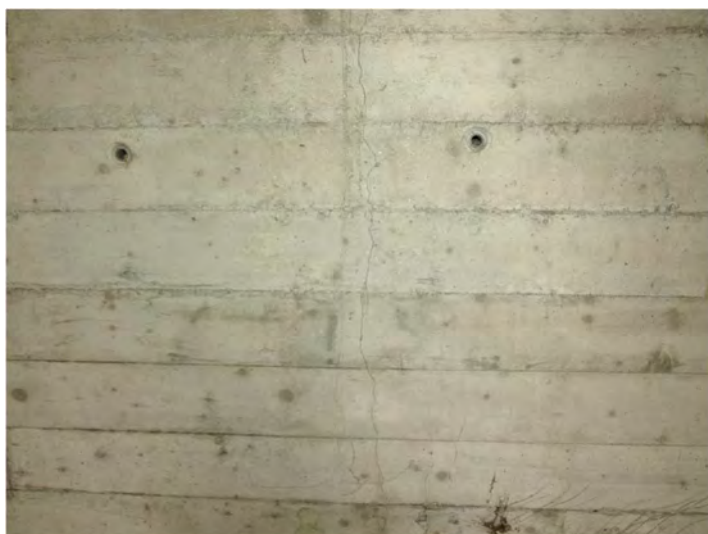
19. Dettaglio fessura

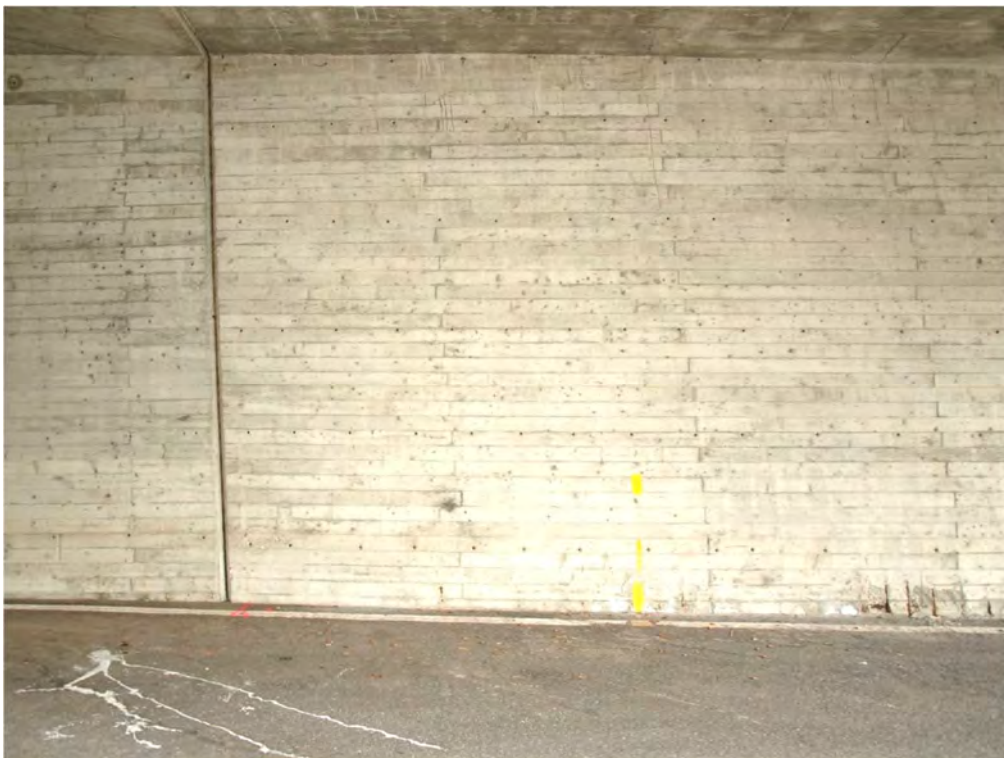
21. Muro zona C, diversi ferri scoperti in basso

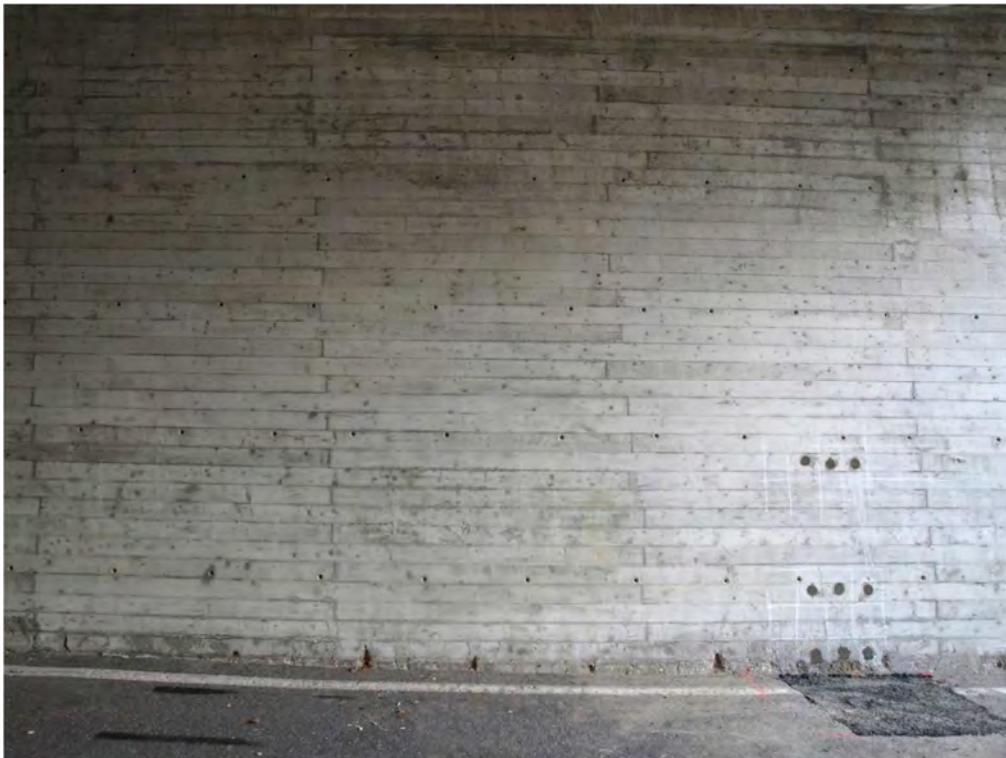
22. Muro all'entrata del portale di Cerentino (zona C), alcuni ferri scoperti

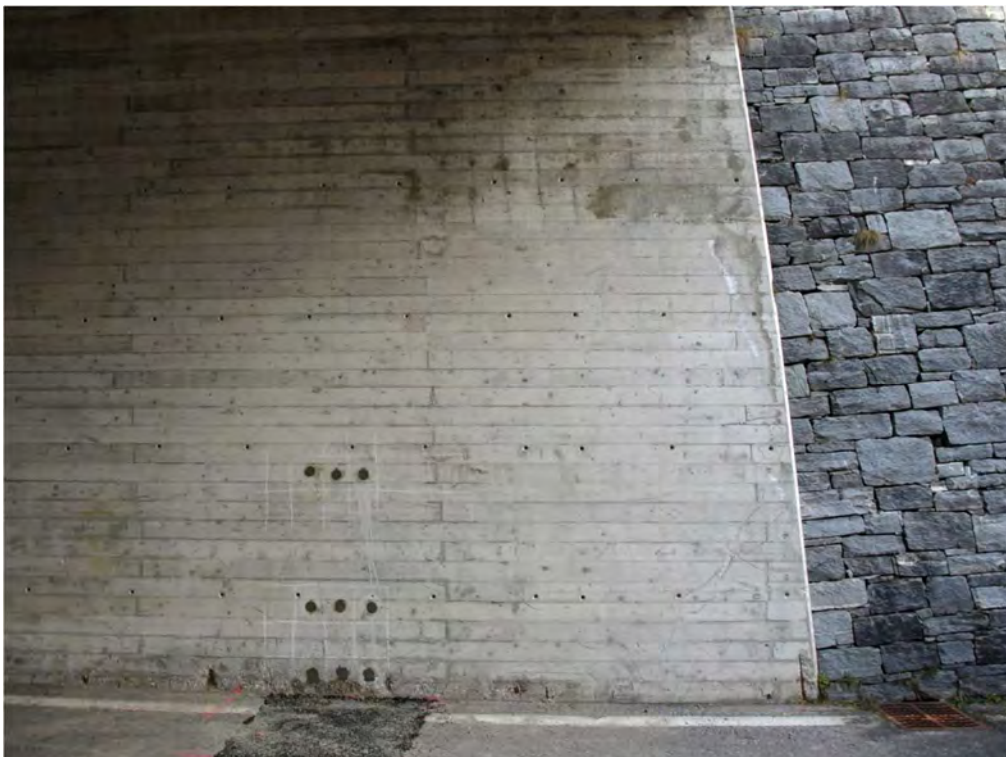
23. Muro all'entrata del portale di Cerentino (zona C), alcuni ferri scoperti

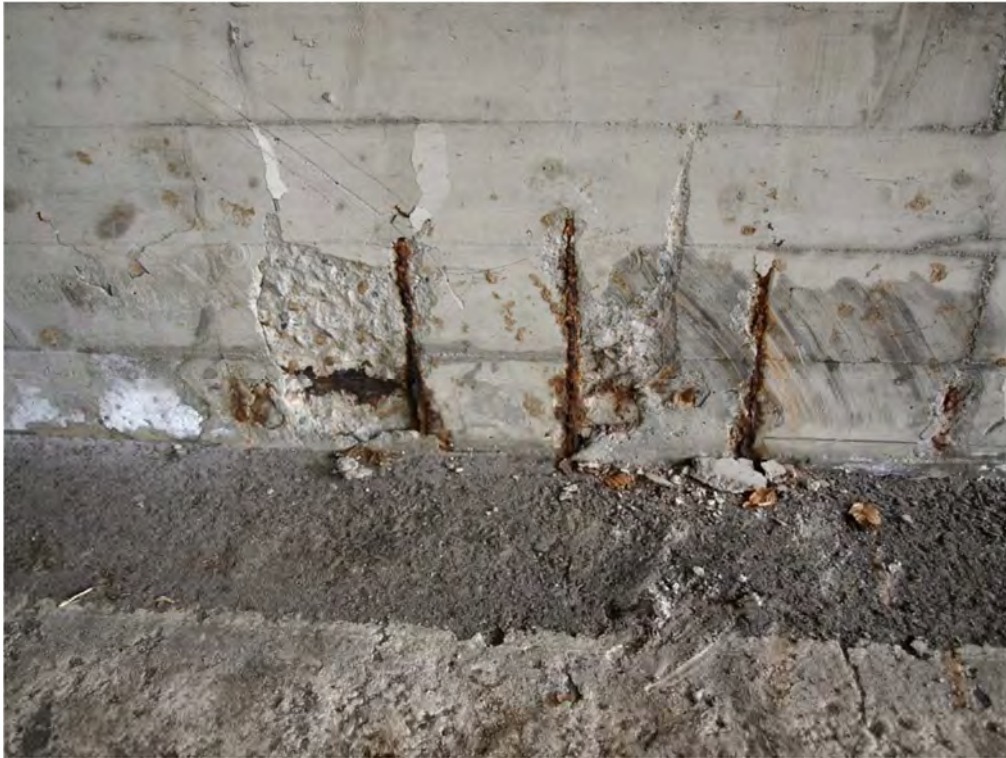
24. Dettaglio ferri scoperti e distacco del copriferro

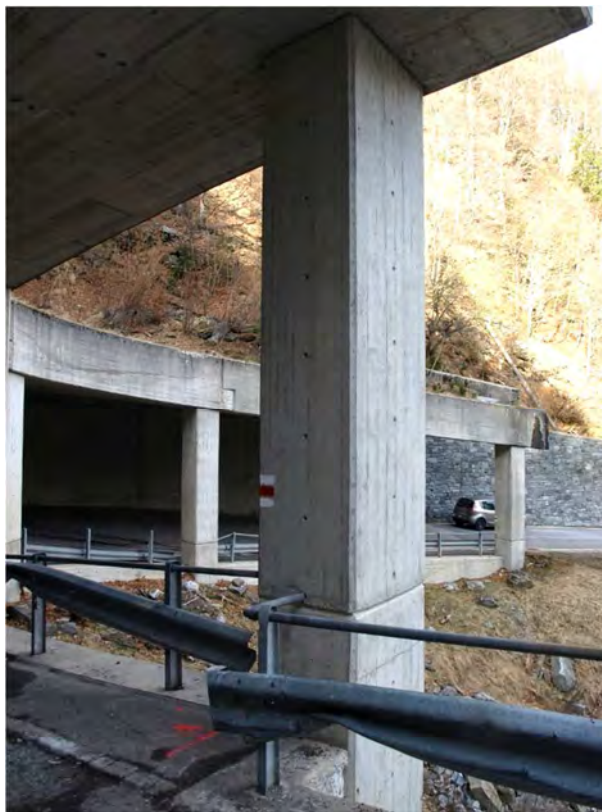
26. Pilastro P1 dall'interno. Nessun difetto

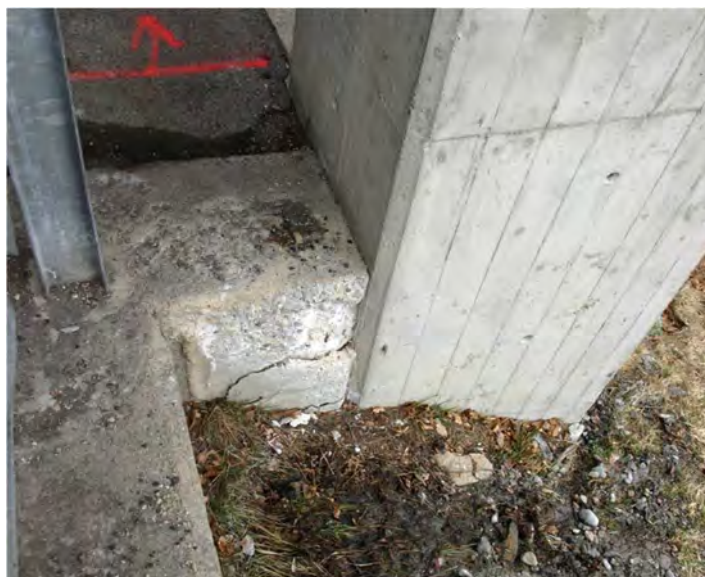
27. Dettaglio calcestruzzo deteriorato

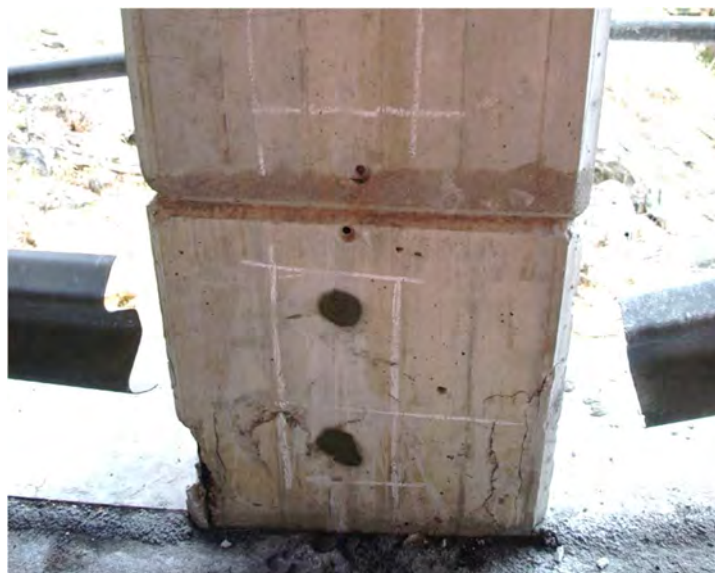
30. Pilastro P2, difetti nella parte bassa e carotaggi

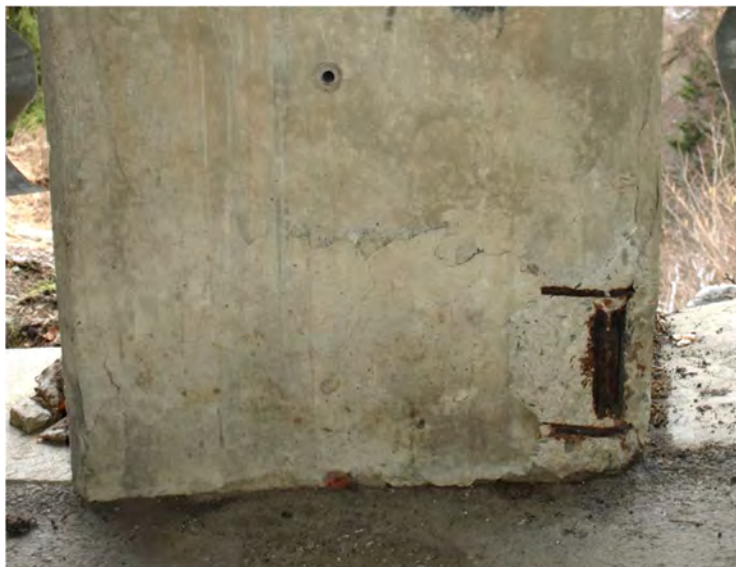
33. Pilastro P3, veduta interna e difetti

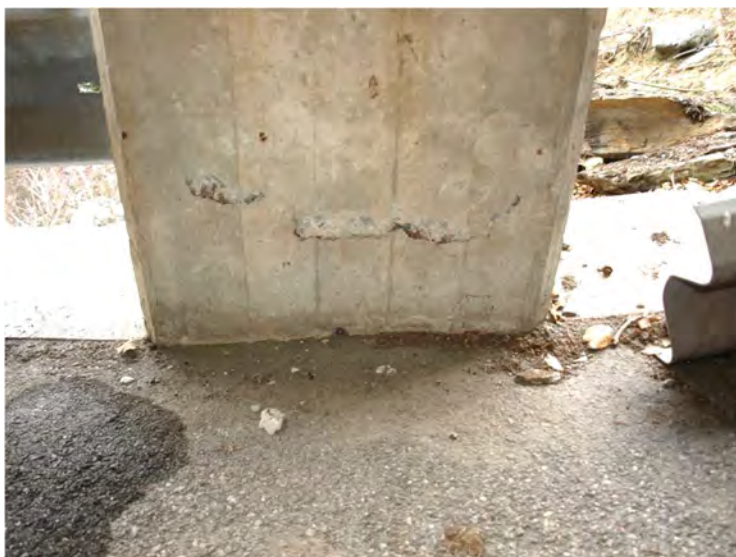
36. Pilastro P4, veduta interna e difetti

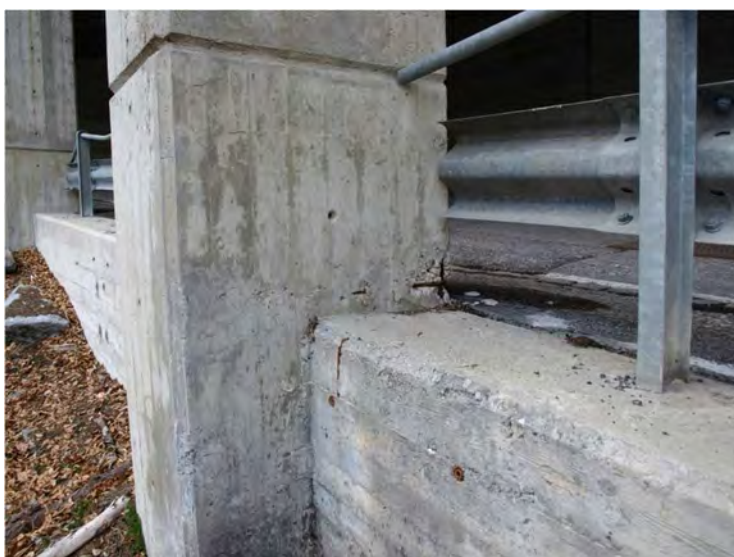
39. Pilastro P5, collegamento con trave e difetti

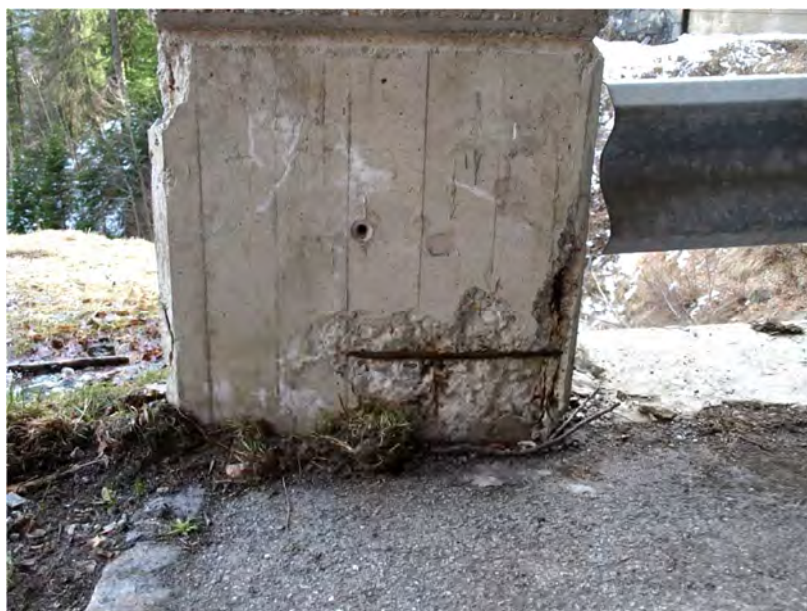
42. Pilastro P6, basamento e difetti

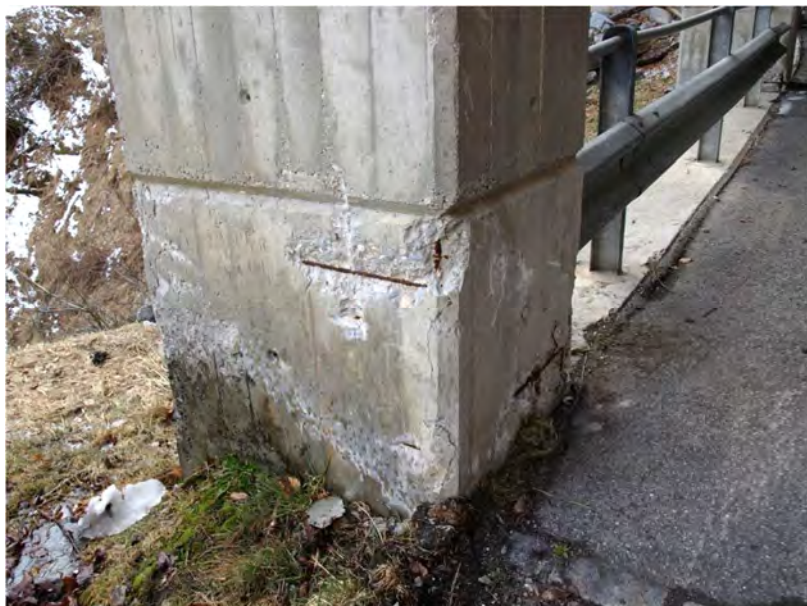
43. Pilastro P6, basamento e difetti

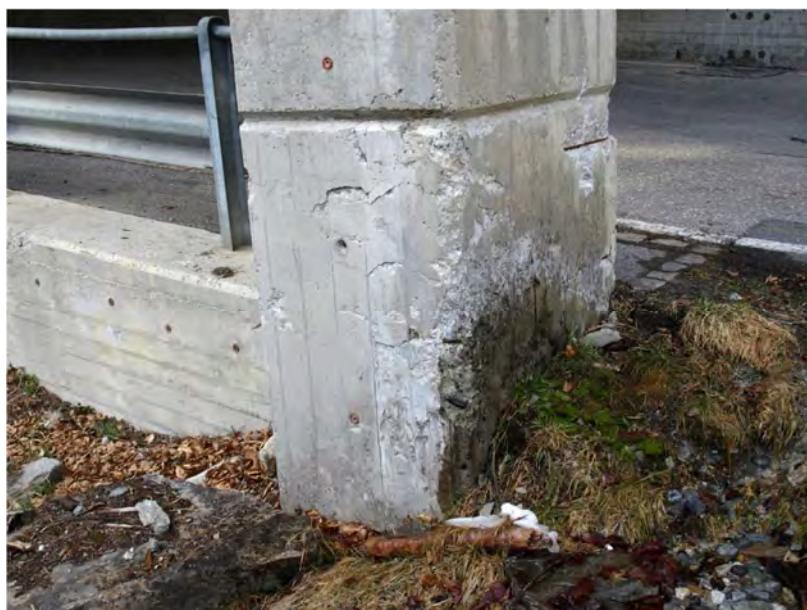
44. Pilastro P6, basamento e difetti

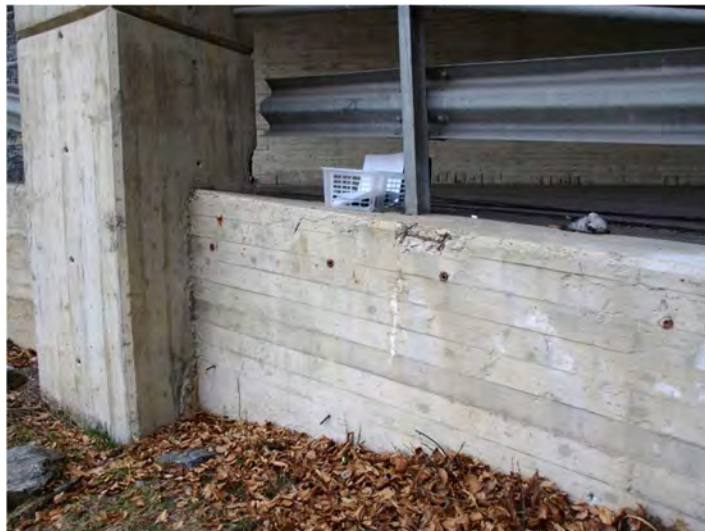
48. Trave T2, dettaglio difetto

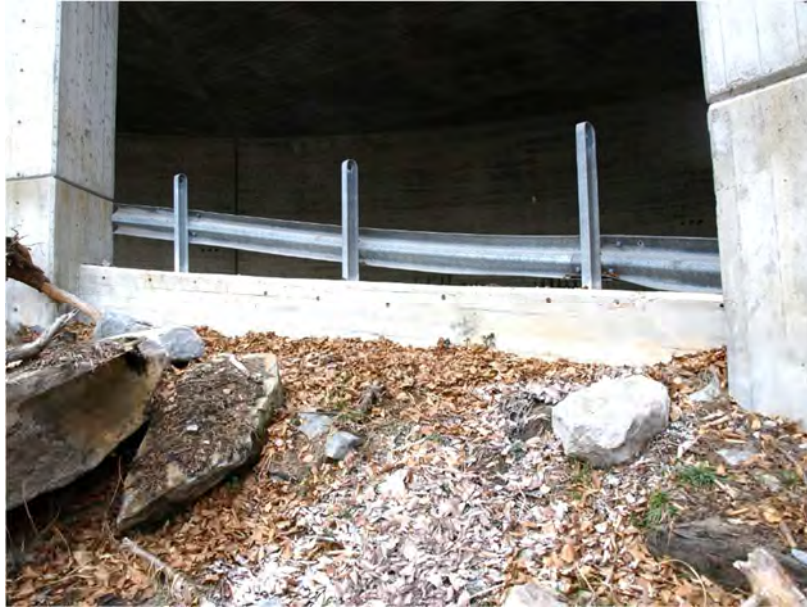
50. Trave T3, alcuni difetti

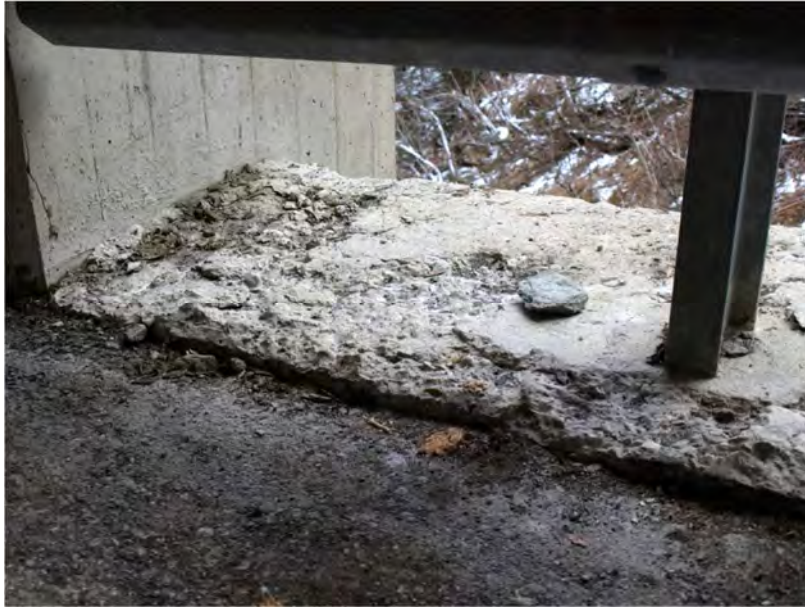
54. Trave T4, dettaglio difetti

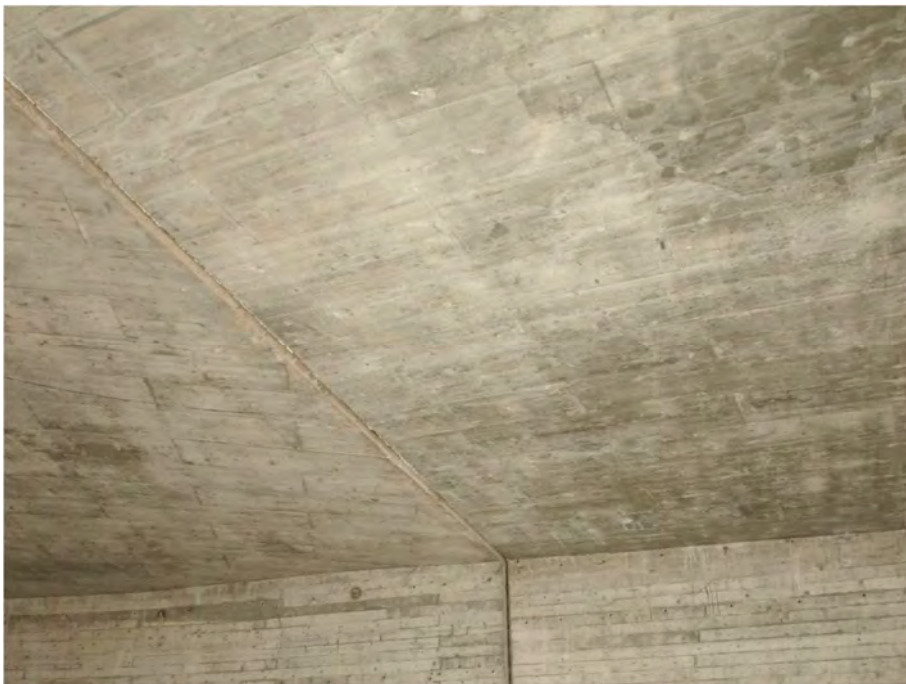
62. Soletta, giunto lato Cerentino, in buono stato

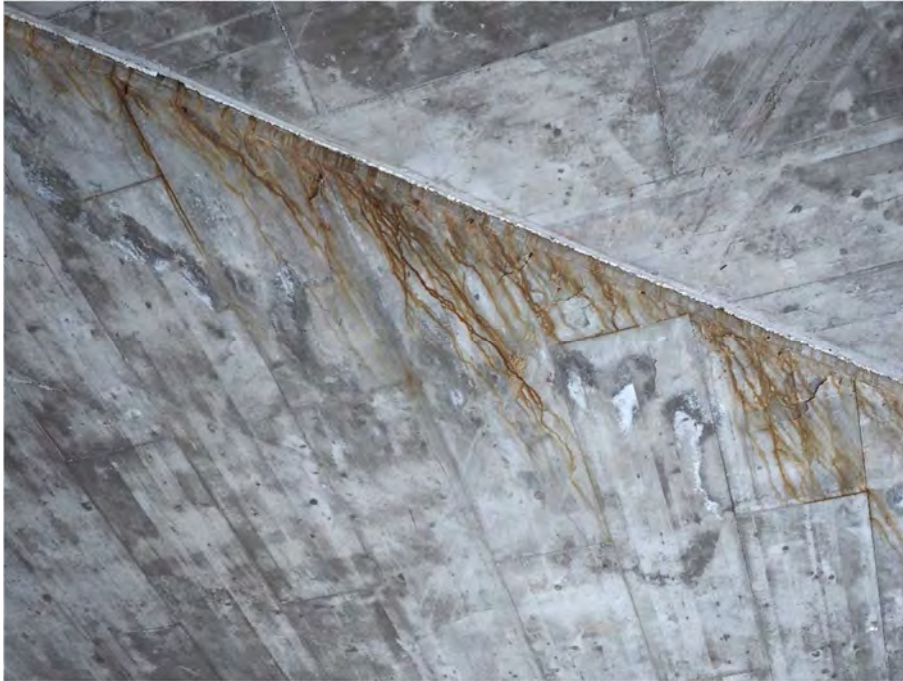
66. Soletta, dettaglio giunto zona A-zona B. Fuoriuscita di acqua e salnitro

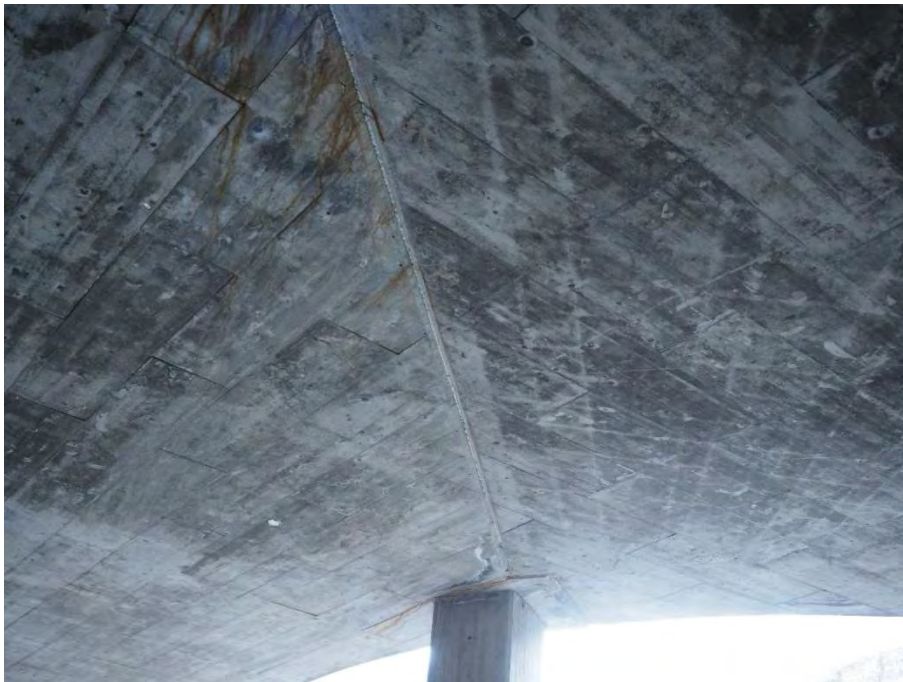
67. Soletta, dettaglio giunto e fuoriuscita di acqua e salnitro

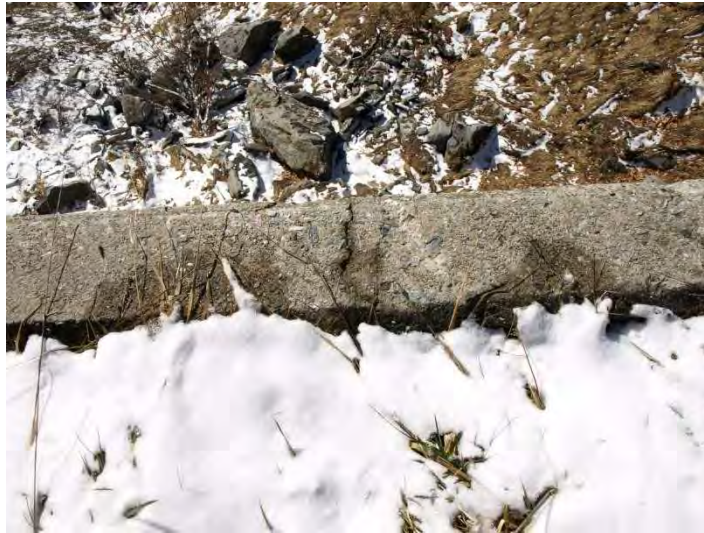
75. Cordolo fessurato

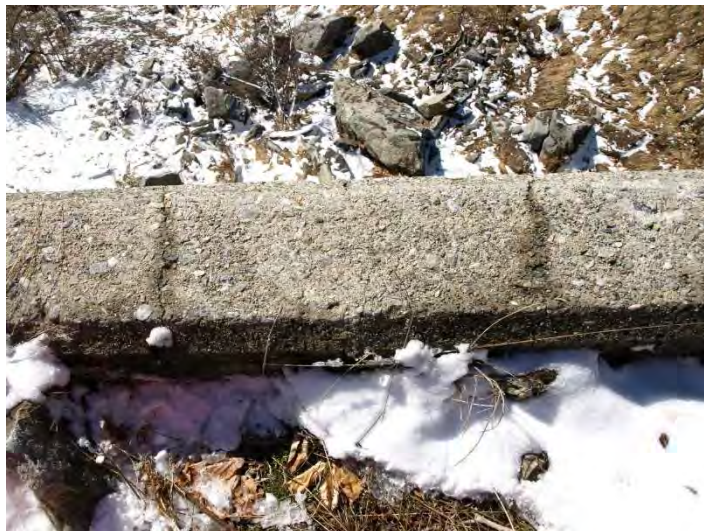
76. Cordolo fessurato

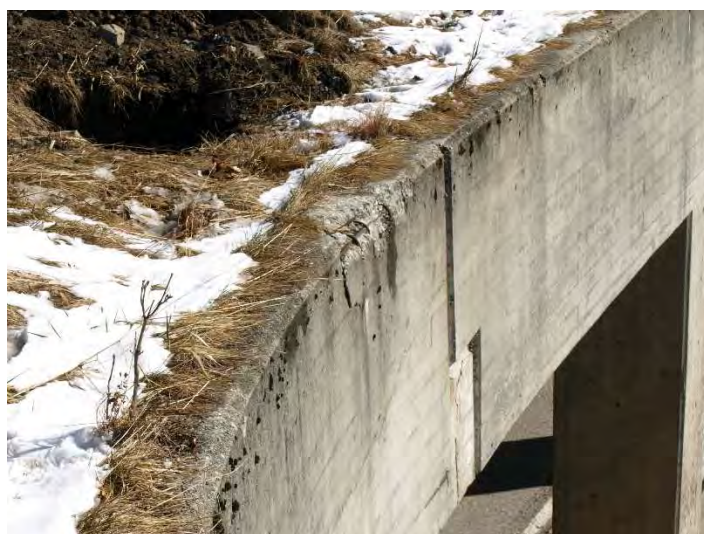
77. Cordolo danneggiato e ferri scoperti

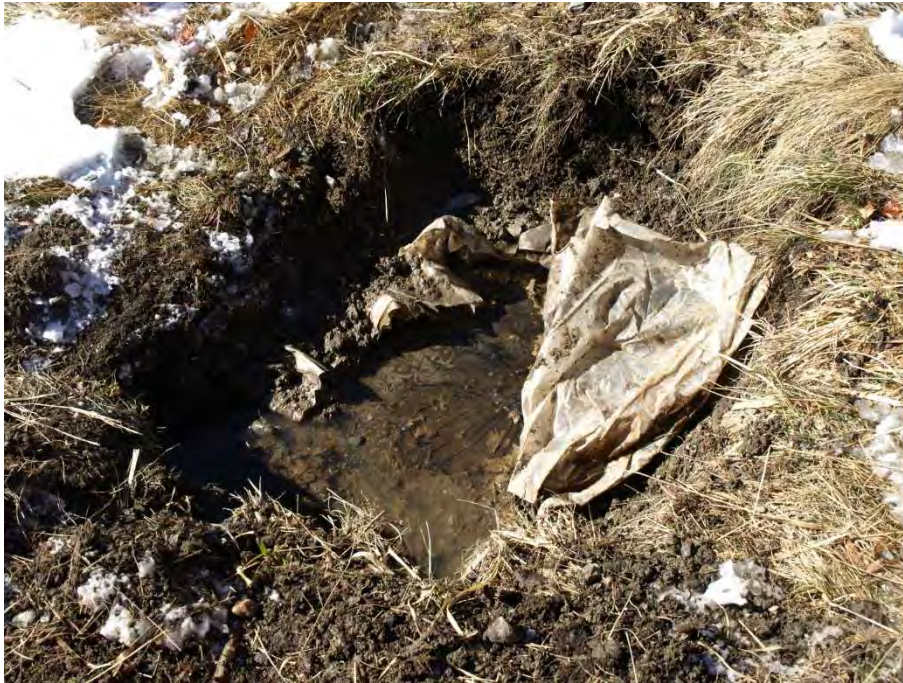
78. Sondaggio n.1, stratigrafia: carta catramata, lana di roccia, plastica (rotta)

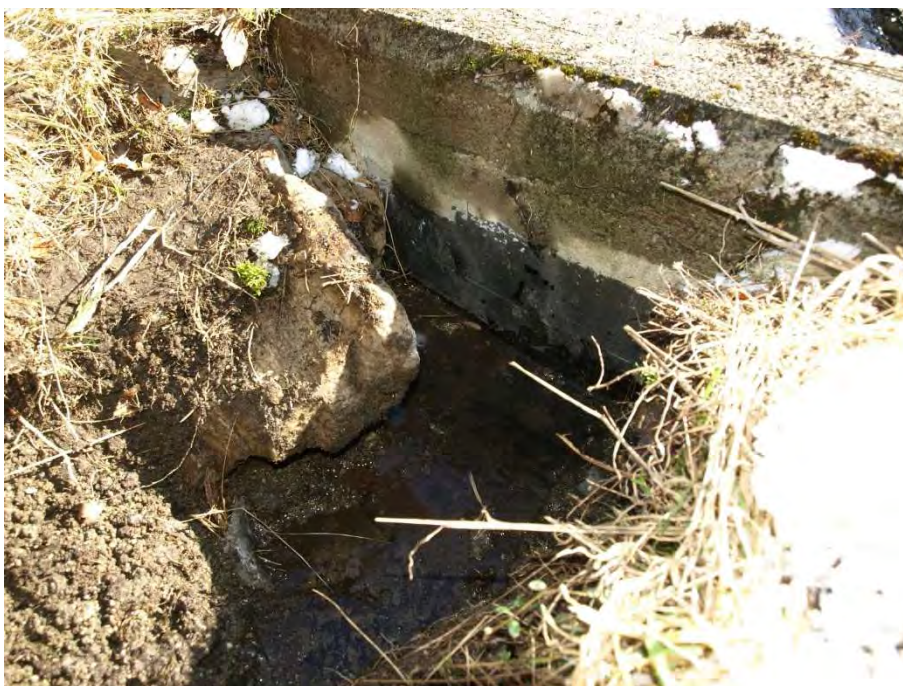
79. Sondaggio n.2, stratigrafia: solo carta catramata e terra (da 25 a 40 cm)

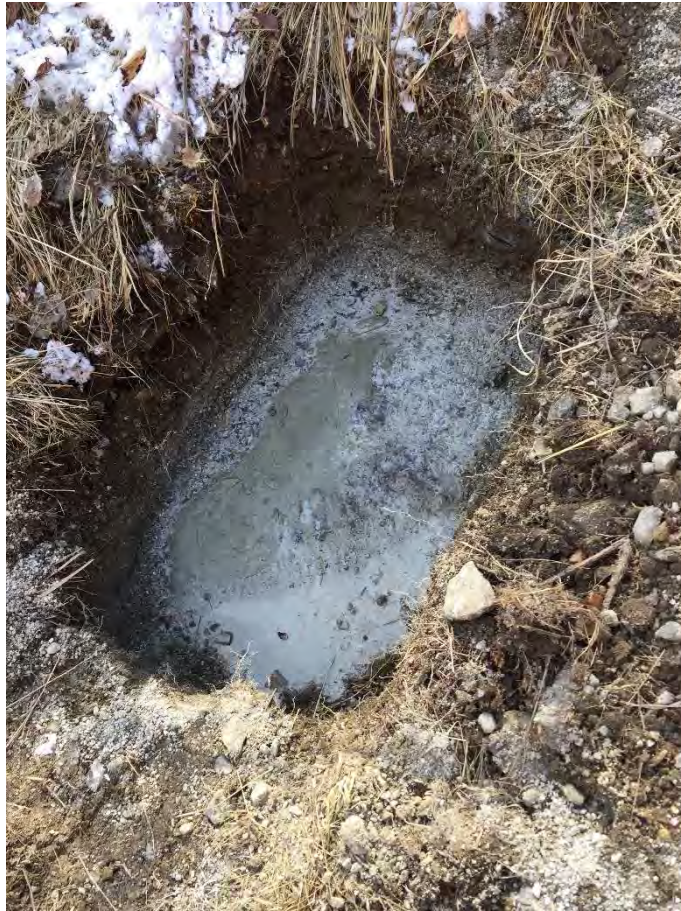
80. Sondaggio n.3, stratigrafia: solo calcestruzzo, senza carta catramata

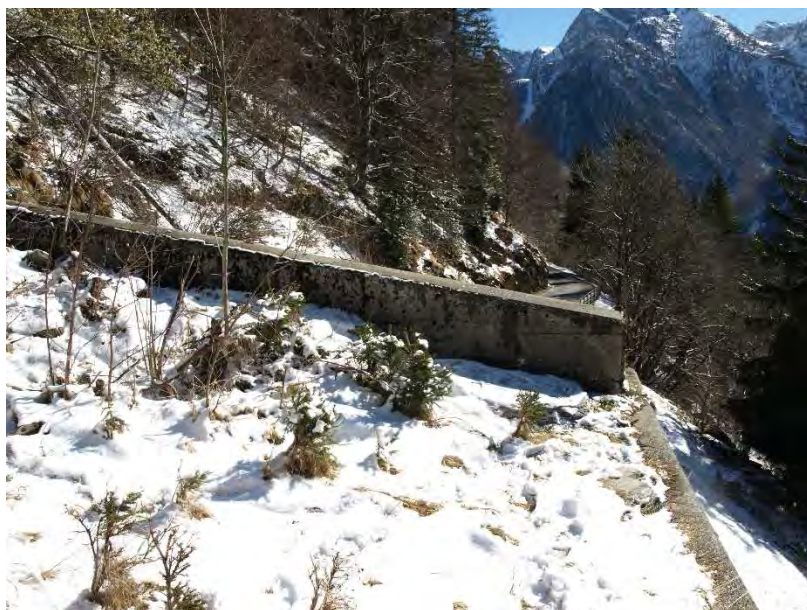
82. Accumulo materiale vicino alla trave di protezione, lato Cerentino

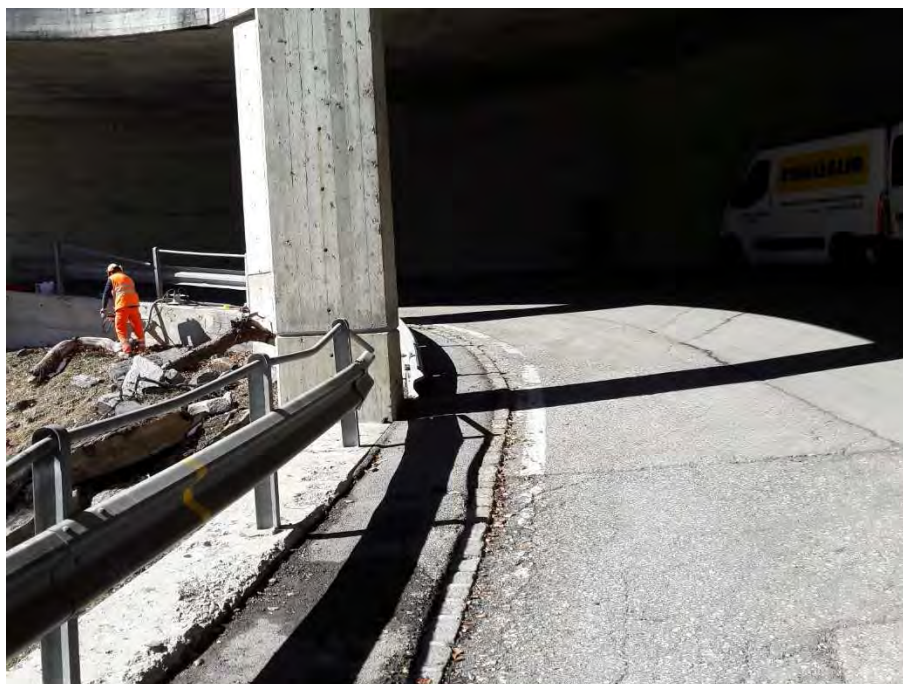
84. Pavimentazione, alcune fessure

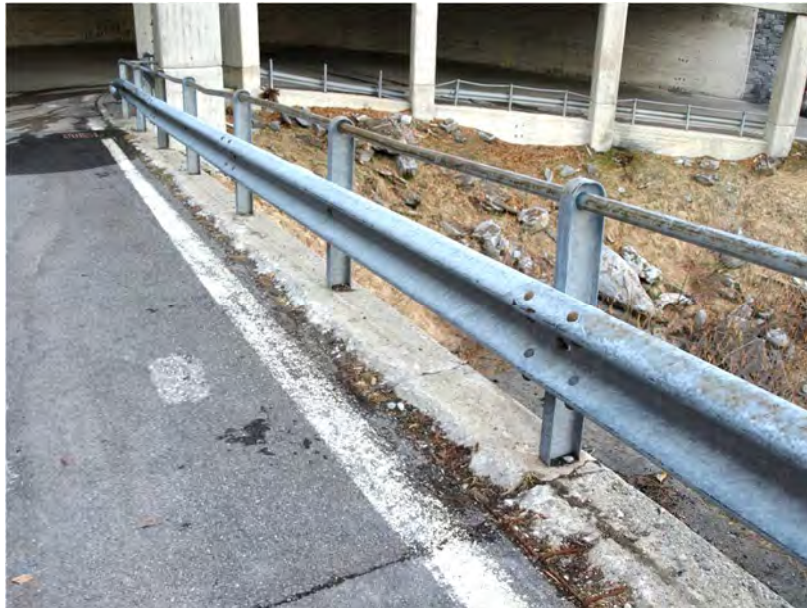
91. Cordolo strada lato Campo VM, difetti

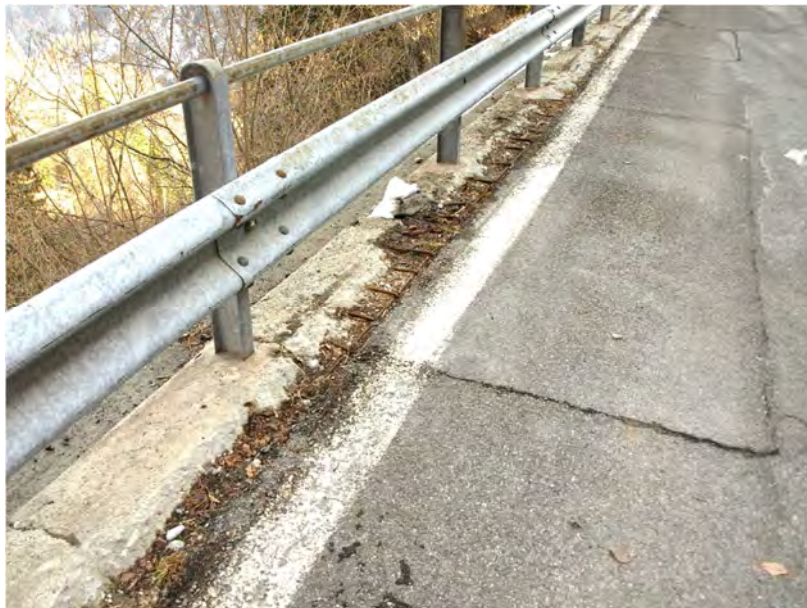
92. Cordolo strada lato Campo VM, ferri scoperti
