**COMUNE DI GANDELLINO (BG)**

## **CONVEGNO**

# **Opere di drenaggio profondo per la stabilizzazione di un versante in frana nel Comune di Gandellino (BG)**

Progetto e D.L.: Alessandro Berdini, Professionista privato, Breno (I)

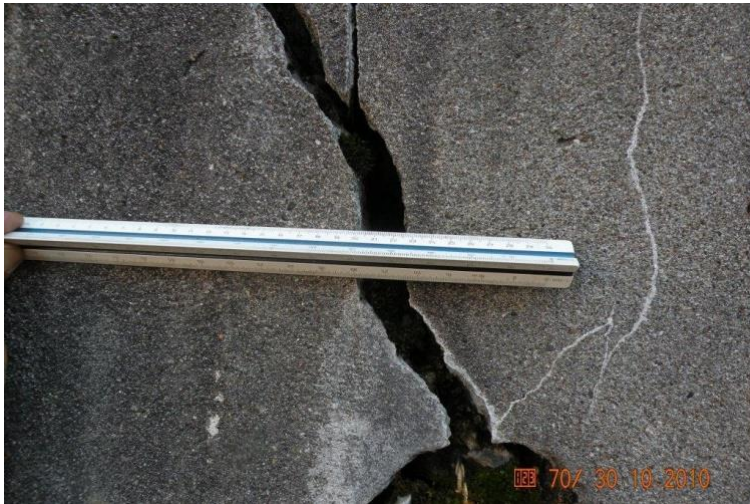
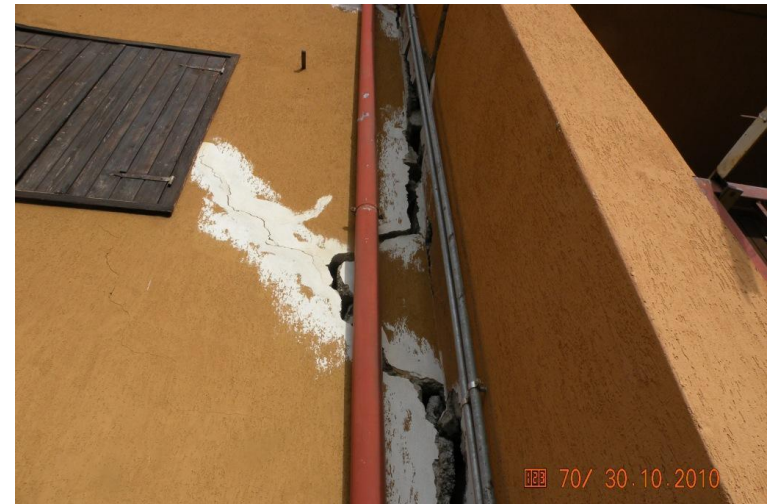
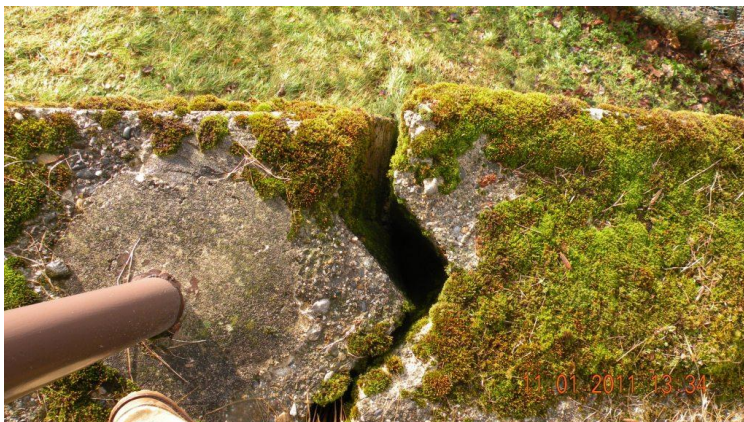
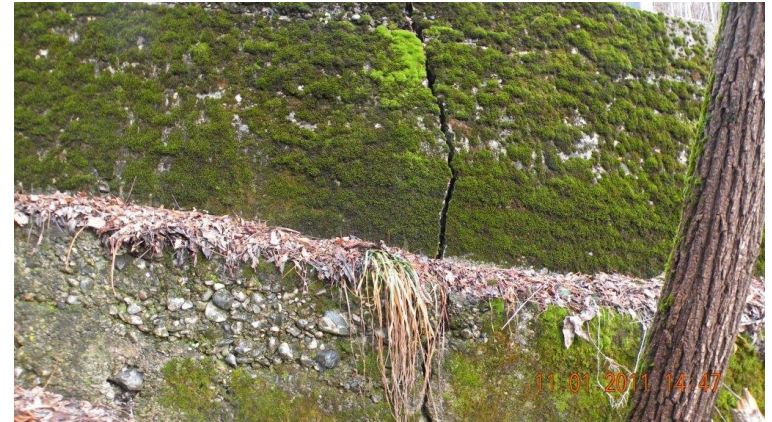
## I MOVIMENTI FRANOSI RISCONTRATI:

- EVIDENTI MOVIMENTI, SMOTTAMENTI
- LESIONI VISIBILI SUGLI EDIFICI DELL'ABITATO DI TEZZI
- LESIONI SUGLI IMPIANTI IDROELETTRICI ENEL

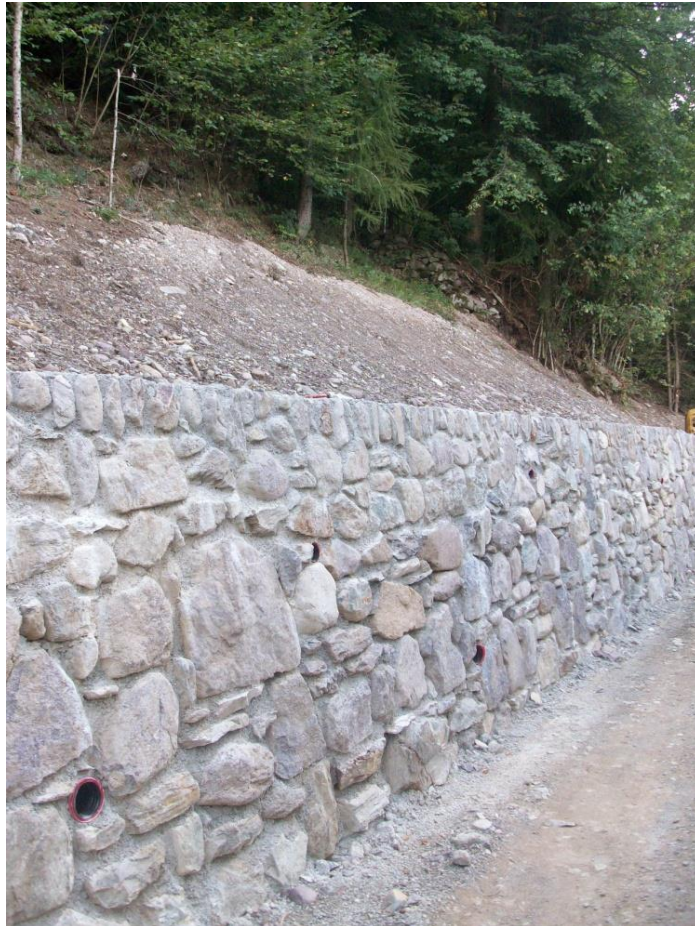
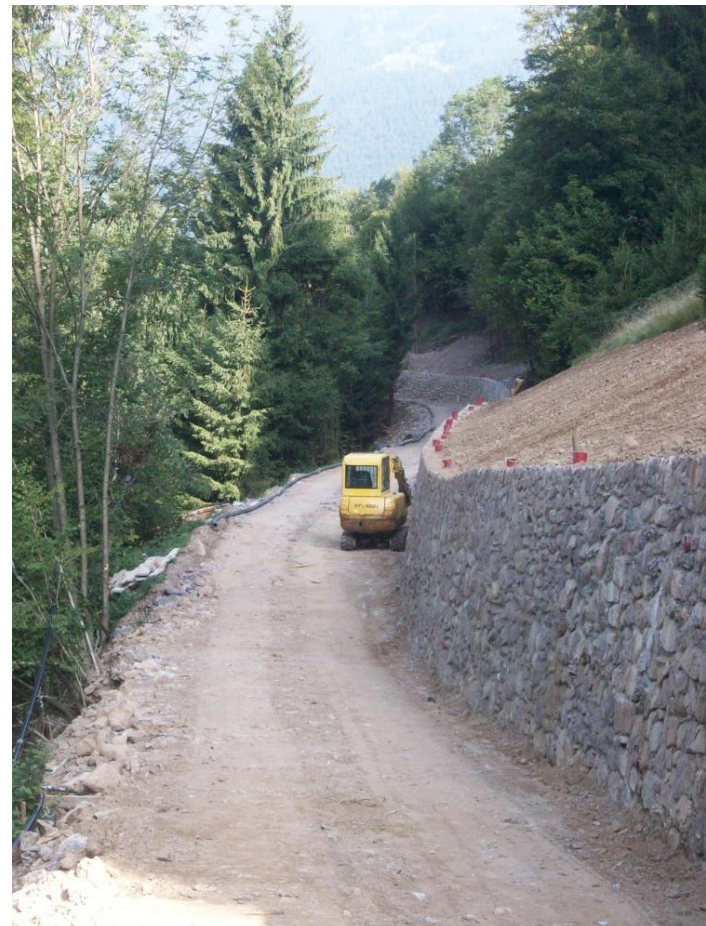
Viste dei muri di sostegno in calcestruzzo e pietrame della strada di accesso  
all'imbocco della galleria, durante i lavori

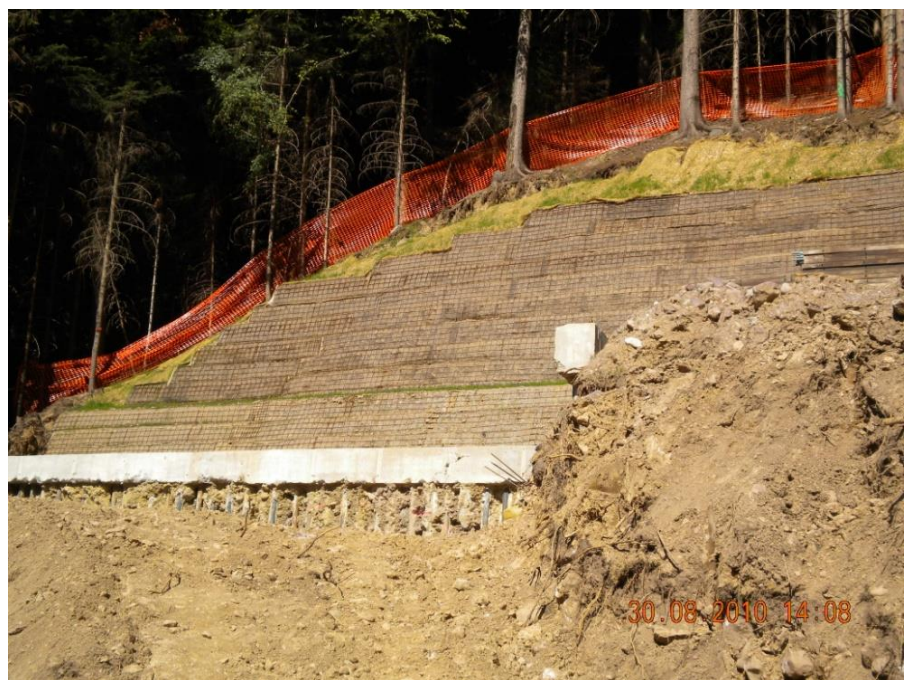
1. Fase di realizzazione terre armate necessarie per il sostegno del terreno  
(Agosto 2010)

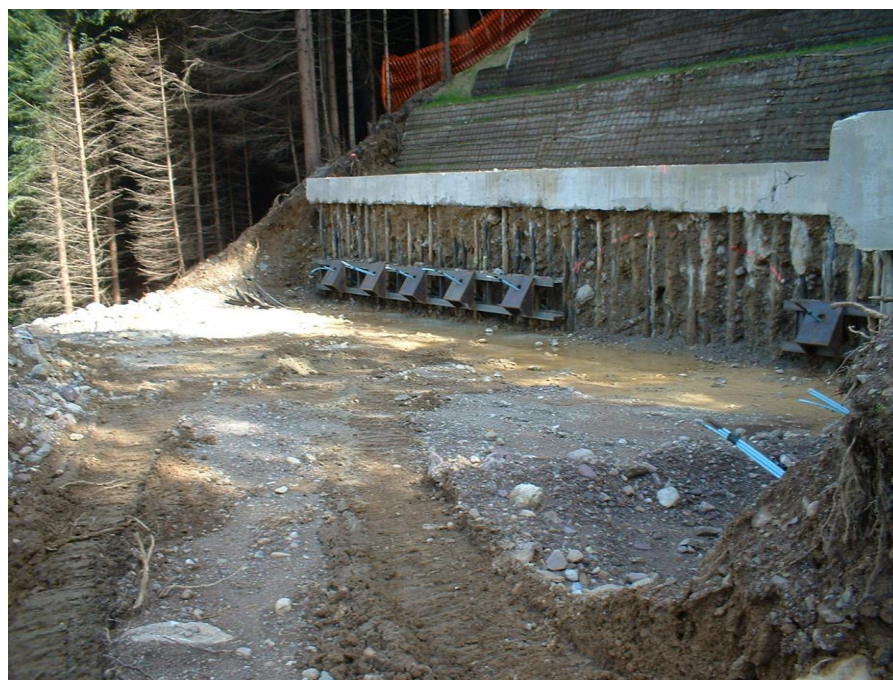
2. Fase di realizzazione micropali e tiranti per formazione imbocco galleria  
(Settembre 2010)

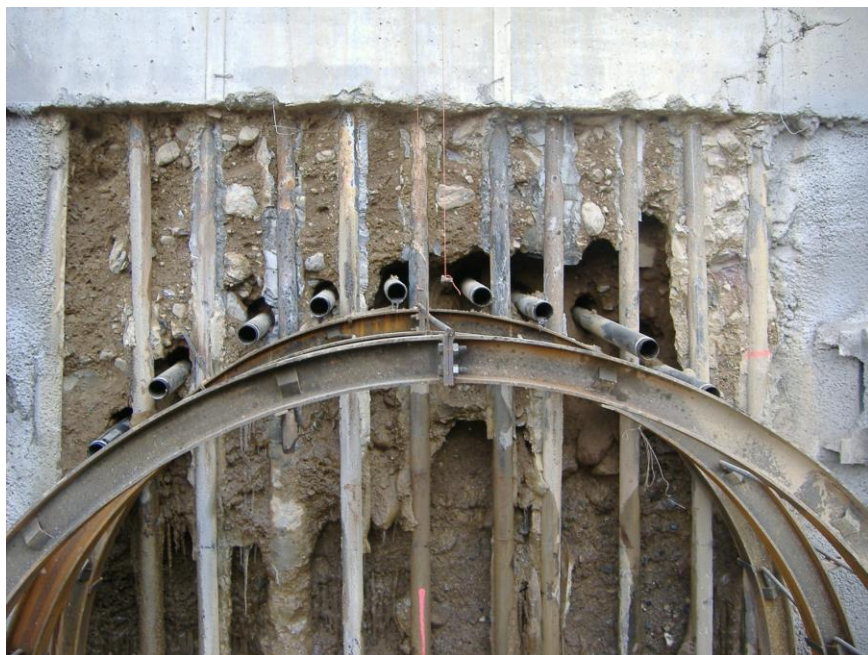
Fase di realizzazione infilaggi metallici  
e protezione imbocco  
(Novembre 2010)

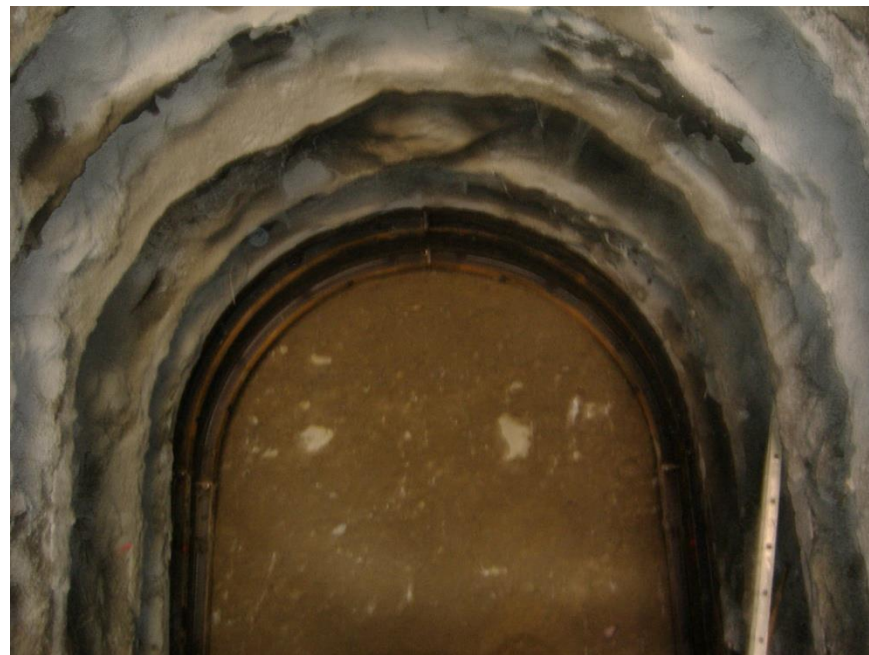
Fase di scavo della  
Galleria in Terra – Sezione tipo «T1»  
(Gennaio 2011)

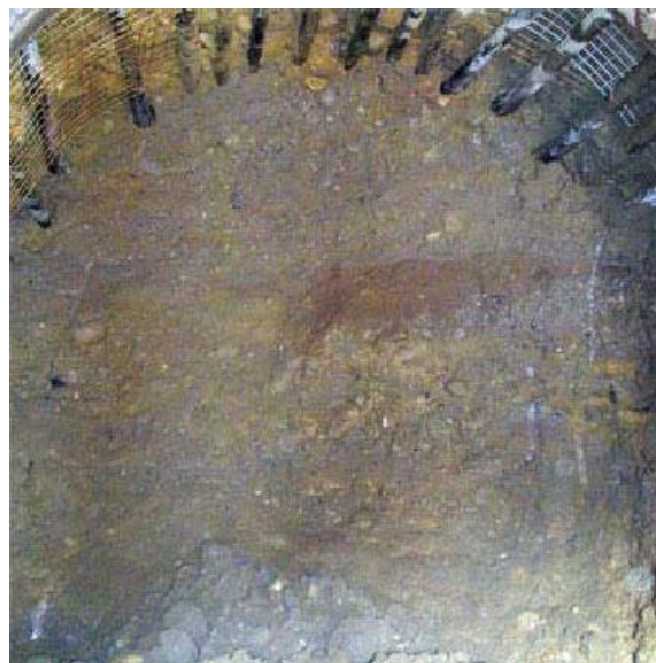
Rilievo fotografico

PROGRESSIVA m 11,0

GEOLOGIA: Alternanze di livelli ghiaioso ciottolosi con matrice sabbiosa-ghiaiosa di colore grigio e livelli ghiaiosi con matrice sabbiosa-argillosa di colore bruno.

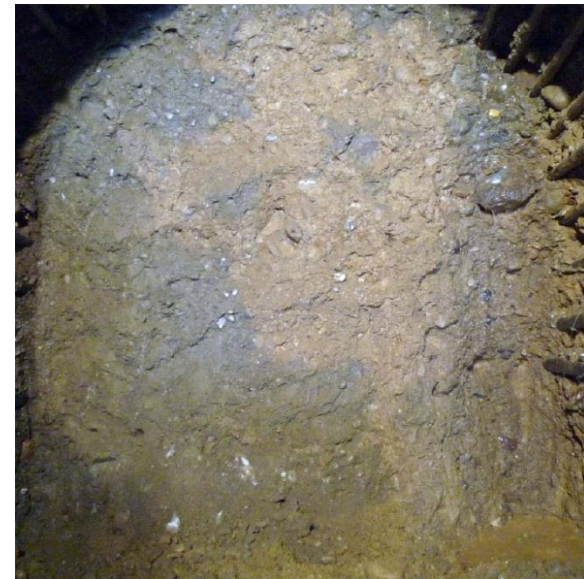
Rilievo fotografico

PROGRESSIVA m 21,5

GEOLOGIA: Ghiaia, blocchi e ciottoli subarrotondati in matrice limosa-sabbiosa.

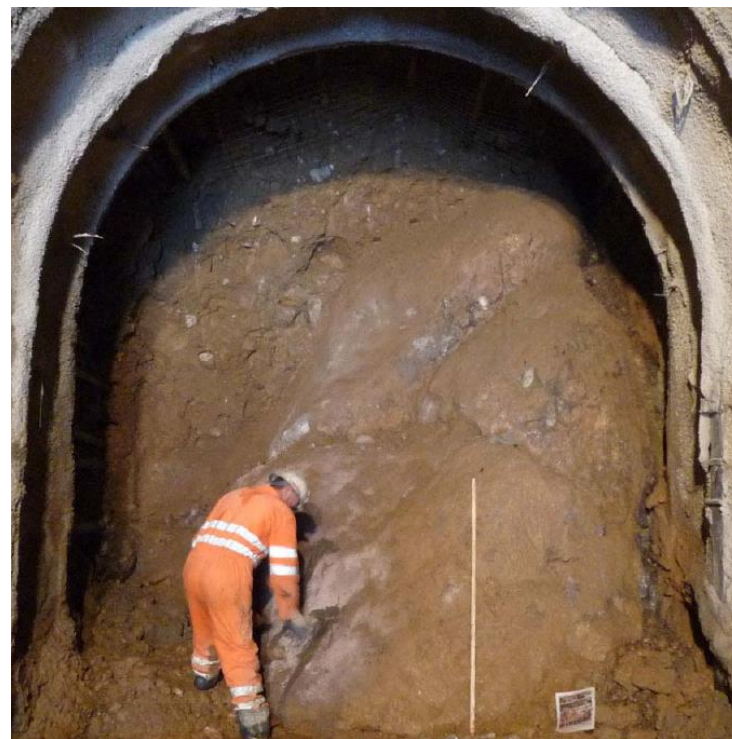
Rilievo fotografico

PROGRESSIVA m 25,0

GEOLOGIA: Paramento destro: roccia scomposta formata da grossi blocchi di conglomerato quarzosomicaceo grigio-nerastro (Conglomerato Basale); a tratti ha più l'aspetto di una breccia di micascisto.

Sopra la roccia si trova del materiale glaciale sabbioso-limoso con ciottoli (Tillite).

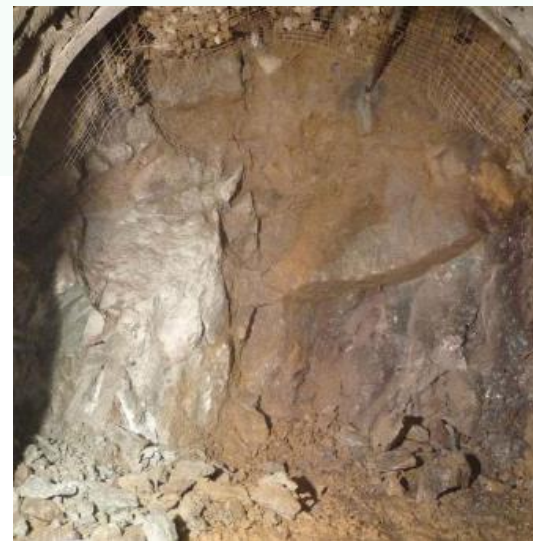
Rilievo fotografico

PROGRESSIVA m 29,5

GEOLOGIA: Roccia quarzoso-micacea (Conglomerato Basale), Roccia alterata, Terreno glaciale.

VARIANTE IN CORSO D'OPERA per **IMPREVISTO GEOLOGICO**:

Presenza di roccia con caratteristiche meccaniche superiori rispetto a quanto previsto.

Necessità di utilizzo di **MICROCARICHE** per l'avanzamento dello scavo della galleria (da 24 a 57 metri di avanzamento)

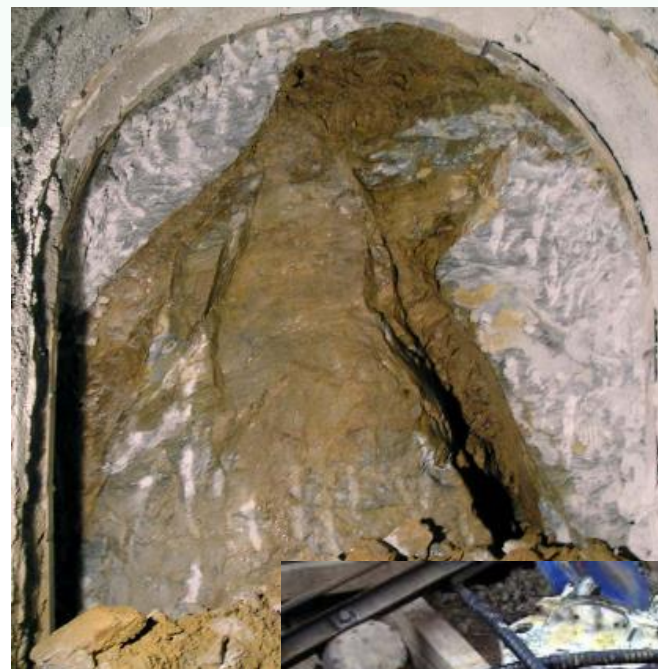
Rilievo fotografico

PROGRESSIVA m 74,5

GEOLOGIA: Fronte in micascisto muscovitico grigio-argenteo con faglie.

Scavo del cunicolo mediante FRESA PUNTUALE

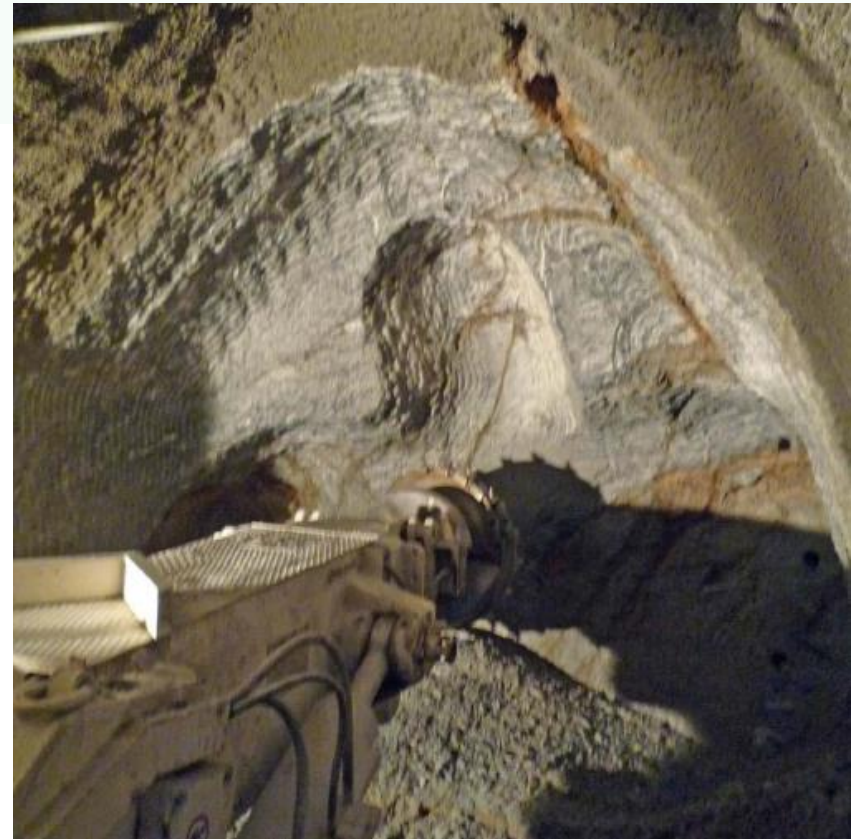
Rilievo fotografico

PROGRESSIVA m **86,0**

GEOLOGIA: Fronte in micascisto compatto con scistosità sottile fitta.

Avanzamento dello scavo del cunicolo mediante FRESA WIRT

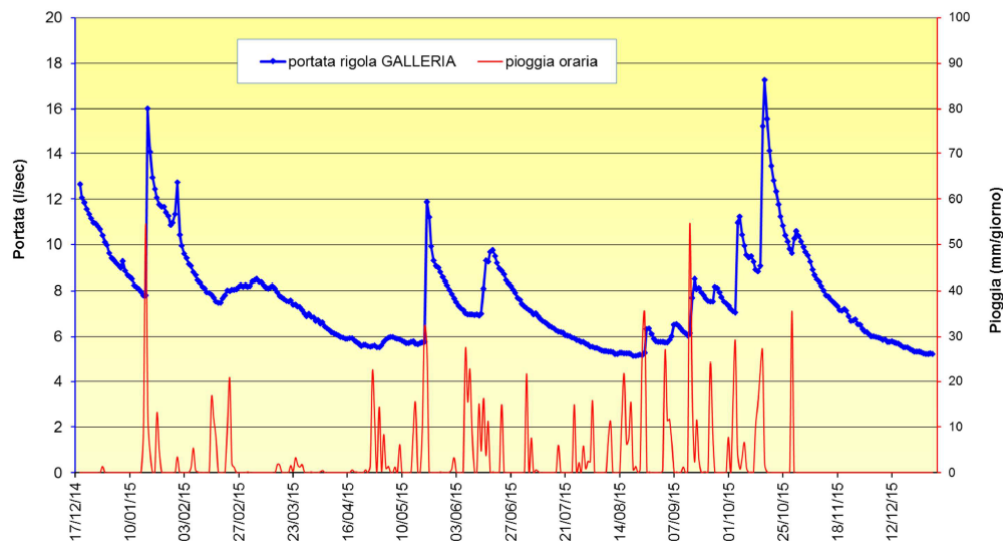
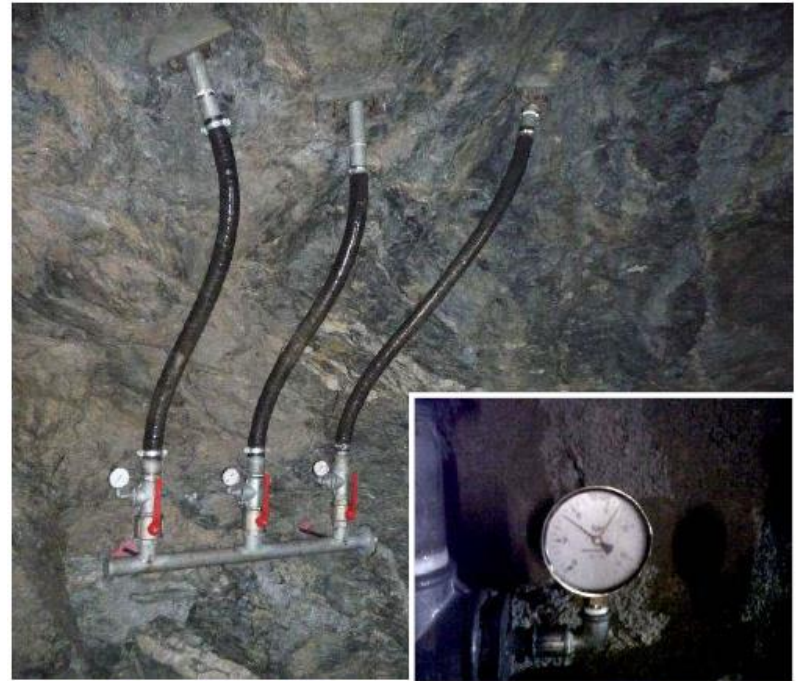
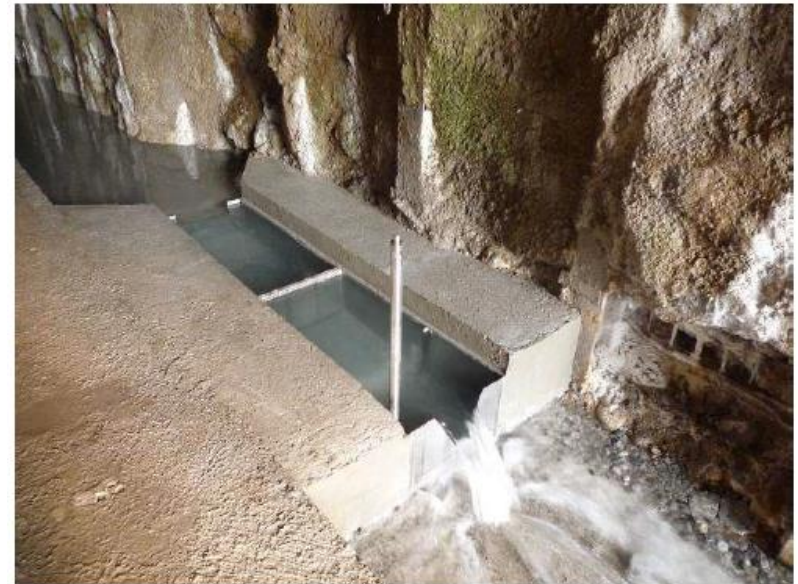
Portata della rigola della galleria rispetto alla pioggia giornaliera (2015)

L'effetto drenante della galleria risulta evidente, raggiungendo nel mese di Ottobre 2015 una portata di punta di 18 l/s, nonostante la scarsa piovosità dell'anno.
