## TESTO DELL'INTERROGAZIONE

### **Sul Ponte che immette l'autostrada nella Galleria Mappo-Morettina, ...tutto regolare?**

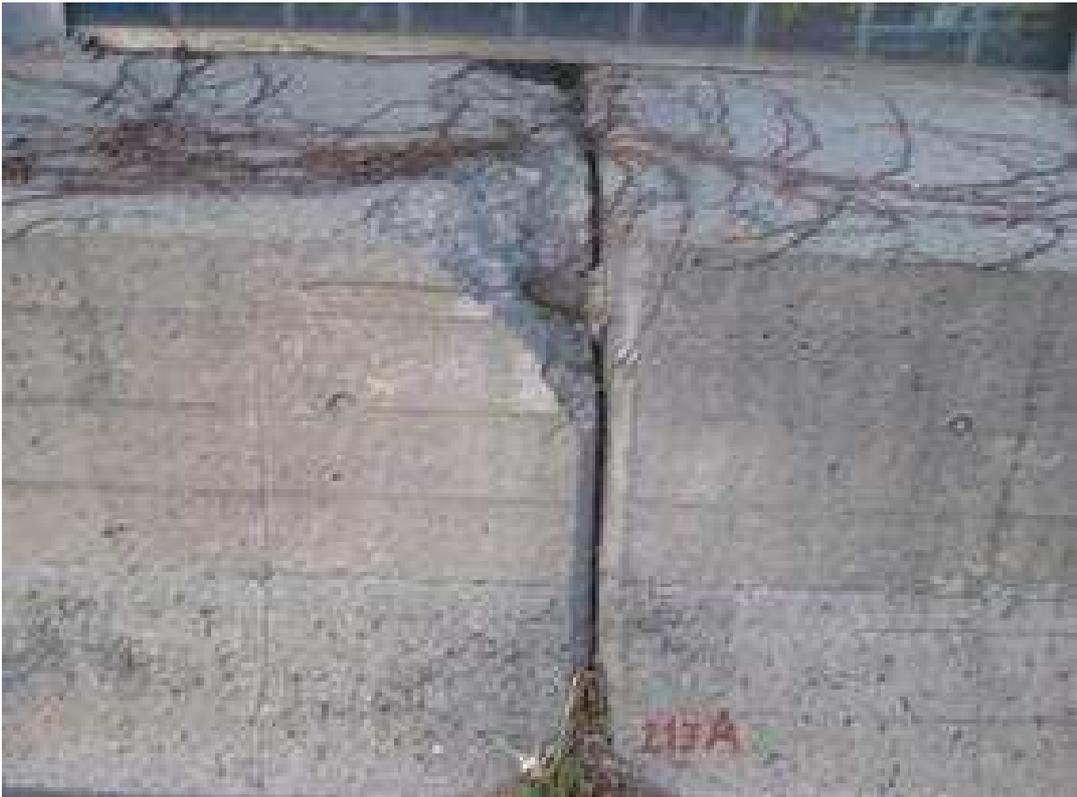
FOTO 1a

**Foto 1a**

Si constata che questa "crepa" è vetusta!

1. Quando è stata costatata dai responsabili della manutenzione e sicurezza del Dipartimento ?
2. Quali accorgimenti sono stati nel frattempo intrapresi dal momento della constatazione?
3. La crepa risulta stabile?
4. Quali sono i reali motivi di questo grave e pericoloso inconveniente?
5. Cosa indica il n. 213A ?

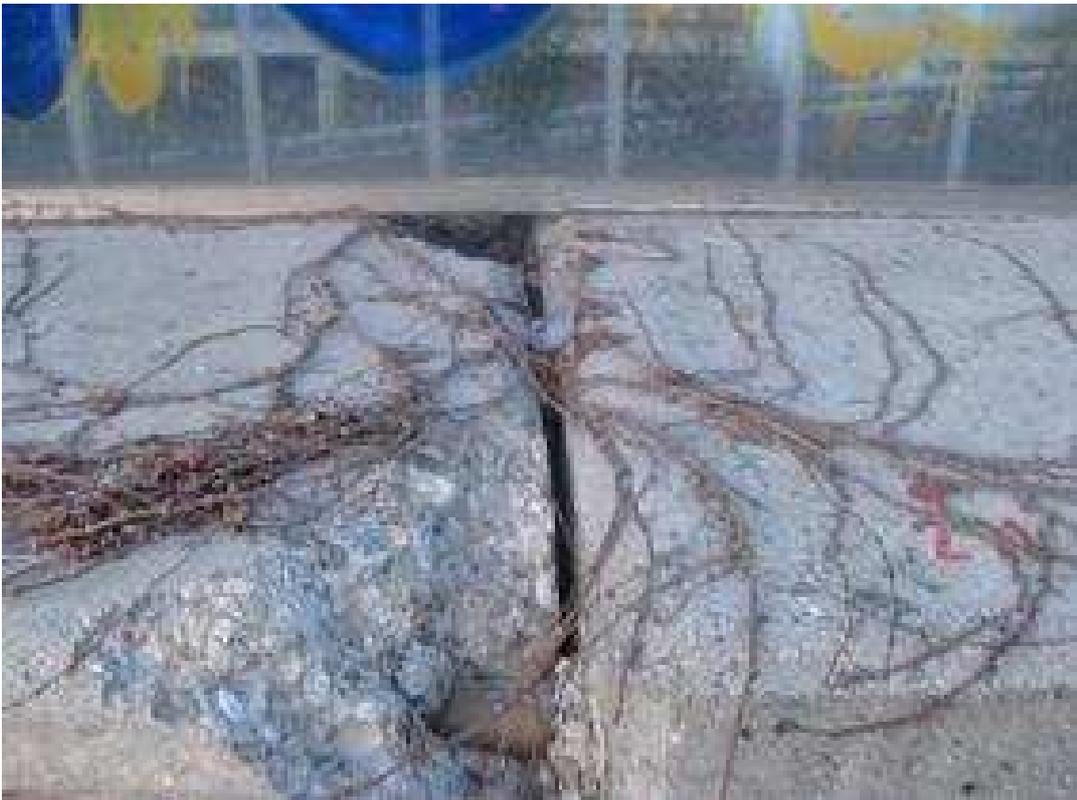
FOTO 1b

**Foto 1b**

Idem come foto n. 1a nella quale però si constata la rottura di un angolo in cemento armato in alto a sinistra.

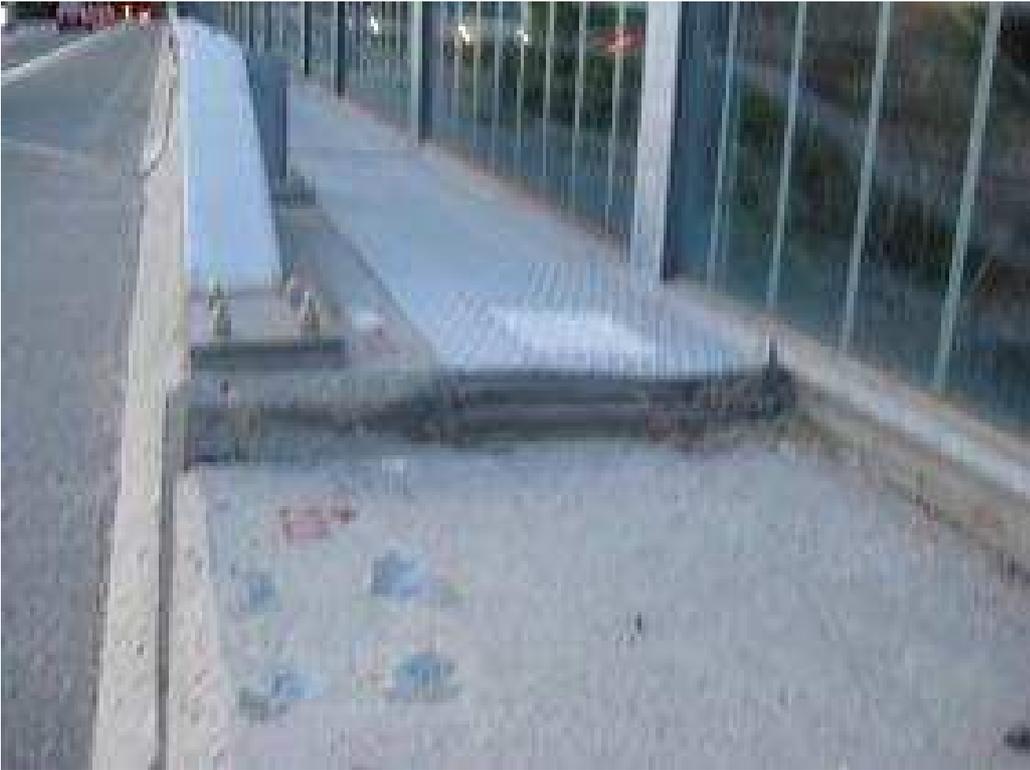
**FOTO 2**

**Foto 2**

1. A cosa servono tutti gli accorgimenti eseguiti? (tiranti e rinforzi)
2. Quando sono stati eseguiti?
3. Quali sono stati i relativi costi e da chi sono stati pagati?

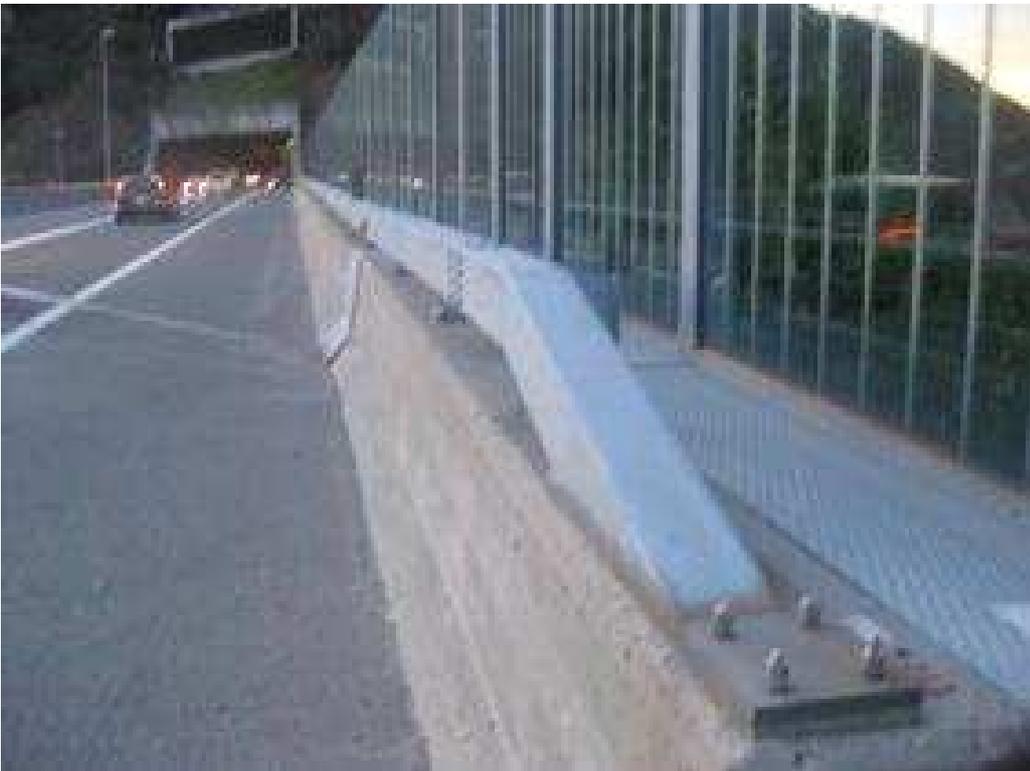
**FOTO 3**

**Foto 3**

Idem come foto 2

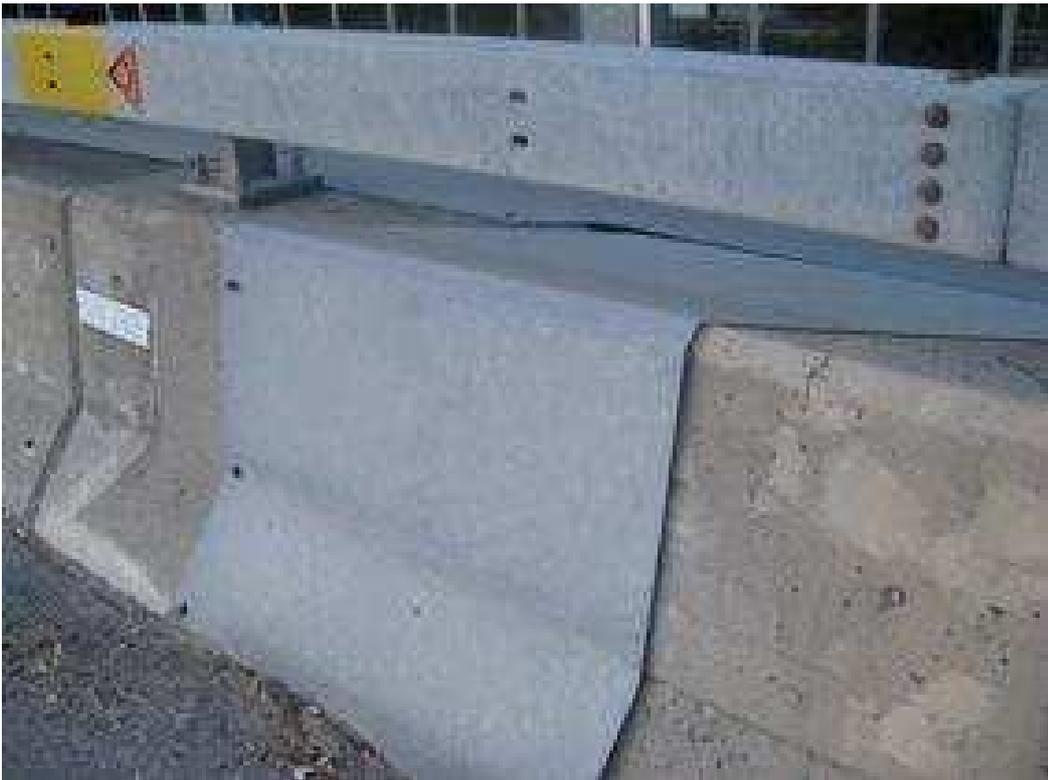
FOTO 4a

**Foto 4a**

Idem come foto 2; in più si vede un altro tirante con solo due ancoraggi, una striscia bianca fra la crepa e la lamiera di copertura e un mezzo pilastro in metallo o cemento armato su quel tirante. A cosa serve quella latta posata sopra la struttura in cemento armato e fissata solo sul lato sinistro?

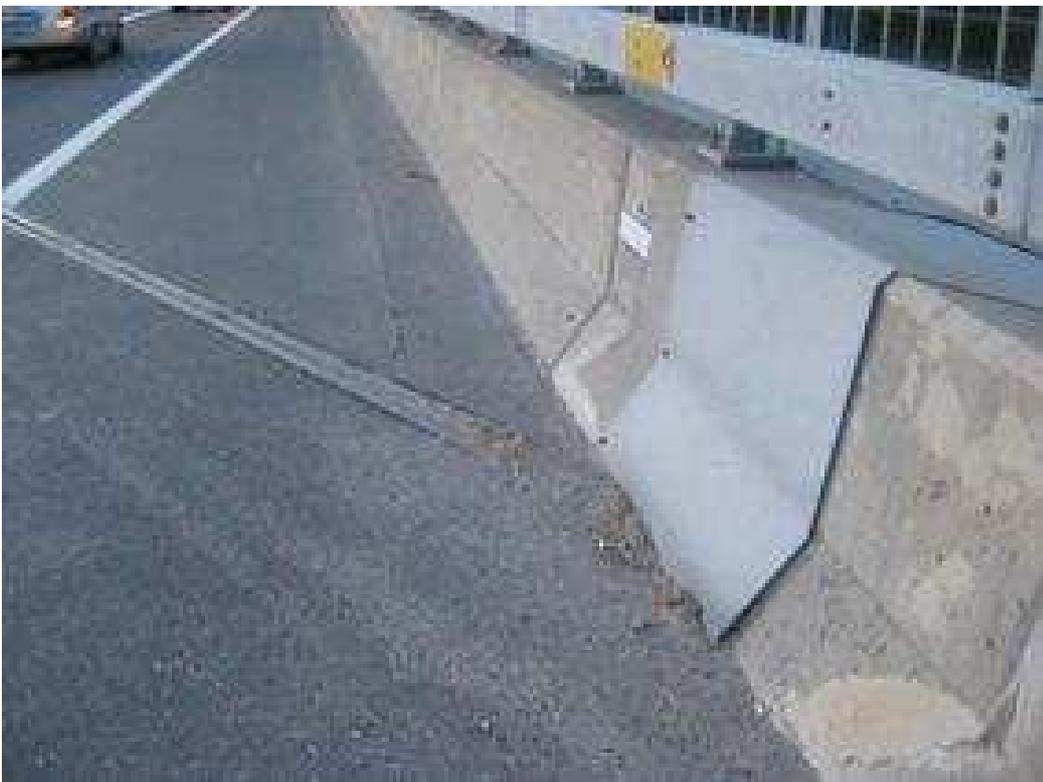
FOTO 4b

**Foto 4b**

Idem come foto 4

Inoltre da questa foto si costatano n. 5 tiranti con pilastrino. A cosa servono?

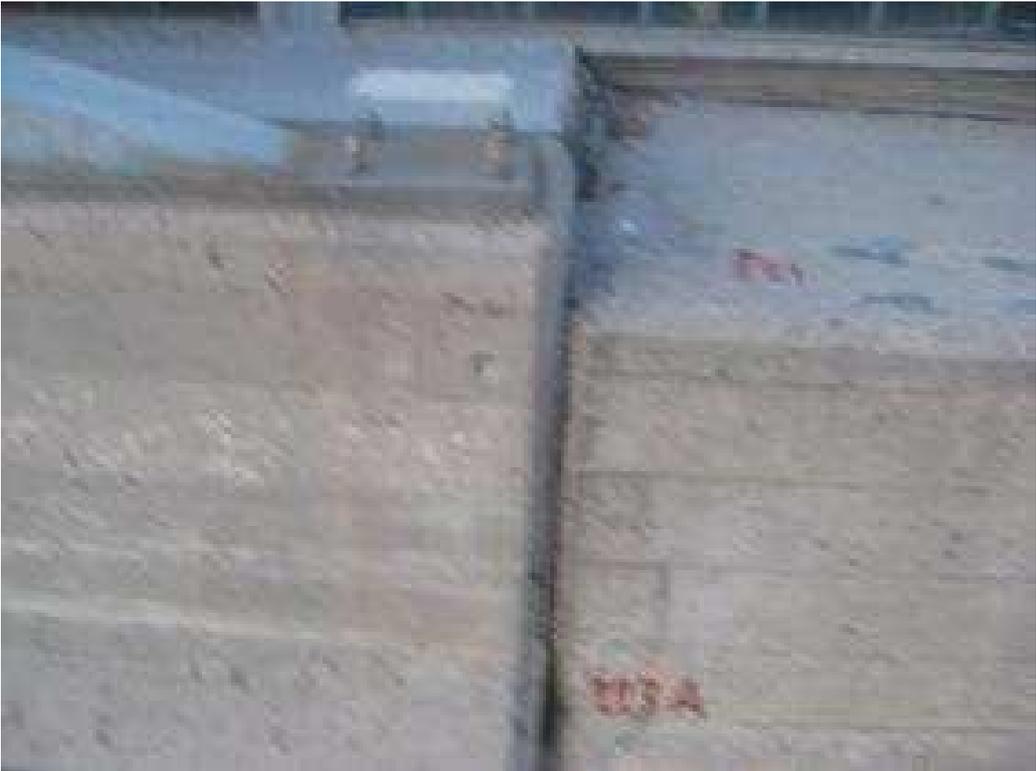
FOTO 5

**Foto 5**

Idem come foto 3 e vedi altre domande nella foto 6

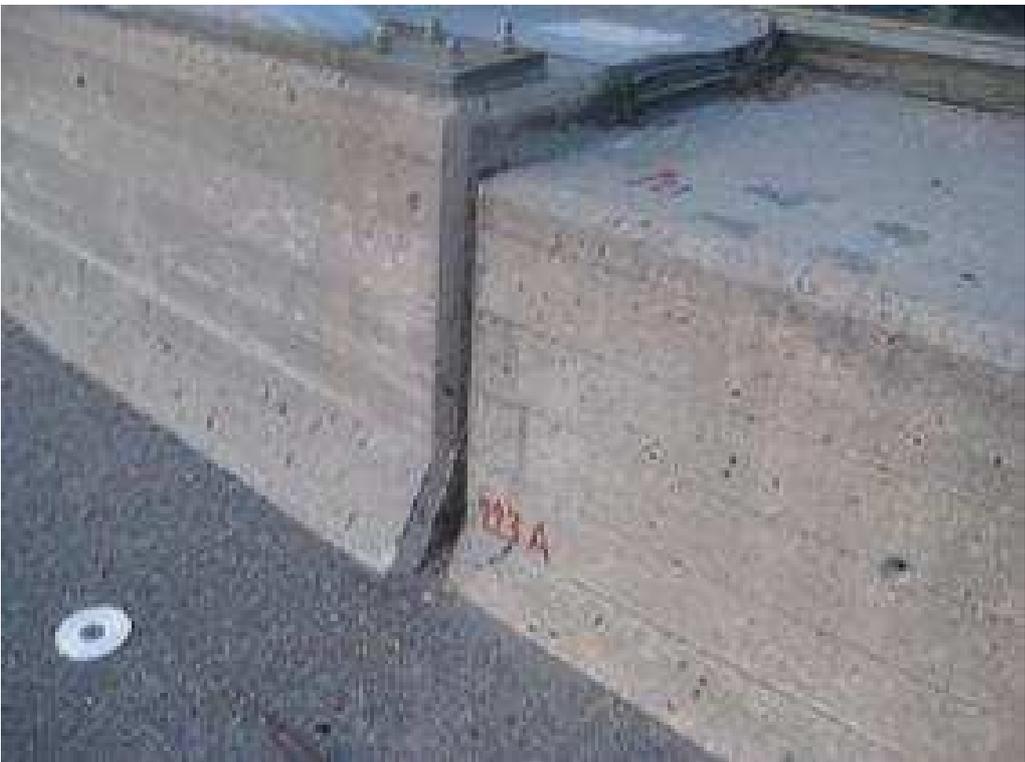
FOTO 6

**Foto 6**

La rottura fra i due corpi armati è evidente in verticale e orizzontale come pure è evidente il cedimento registrato.

Cosa sta a indicare il n. 223A?
