Messaggio

7642

20 marzo 2019

Stanziamiento di un credito di 16'300'000.- franchi per il risanamento della strada cantonale del Passo del Lucomagno da Olivone fino al Centro nordico di Campra

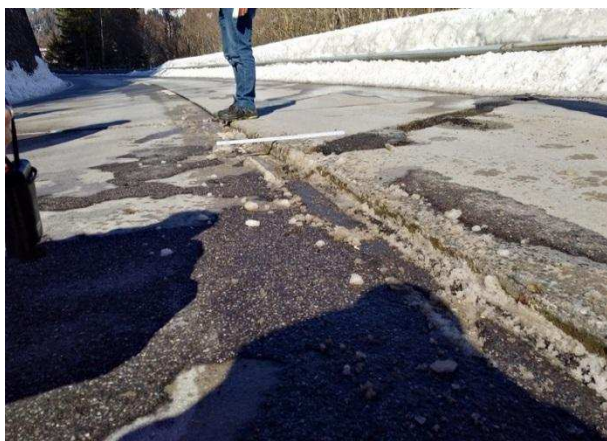
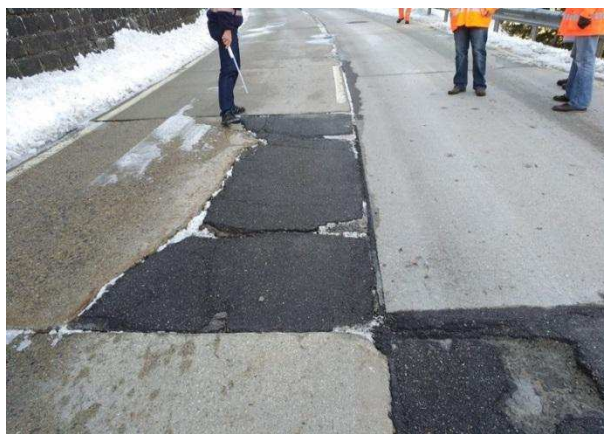
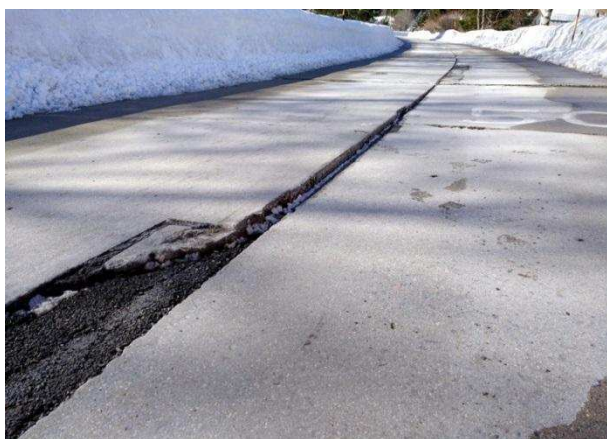
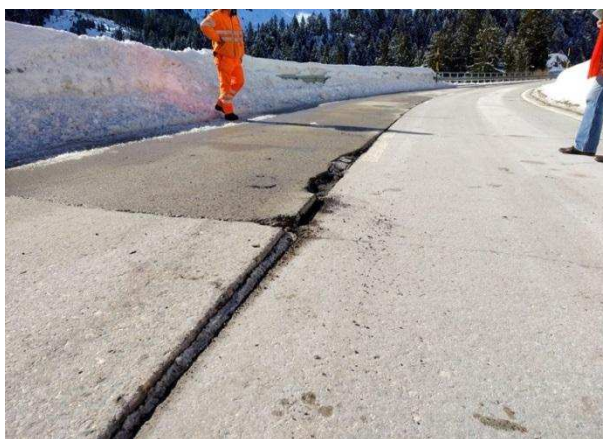
Alla fine della stagione invernale 2017-2018 è stato necessario approntare interventi di manutenzione urgente, dato che le lastre in calcestruzzo presentavano, localmente in più punti, rilevanti scostamenti verticali dell'ordine di 3-7cm. In corrispondenza di questi dissesti v'erano delle buche e dei dislivelli giudicati pericolosi dai manutentori stradali nei confronti di tutti gli utenti della strada, ma in particolar modo per il traffico veicolare su due ruote. Le fotografie seguenti illustrano la situazione appena descritta.

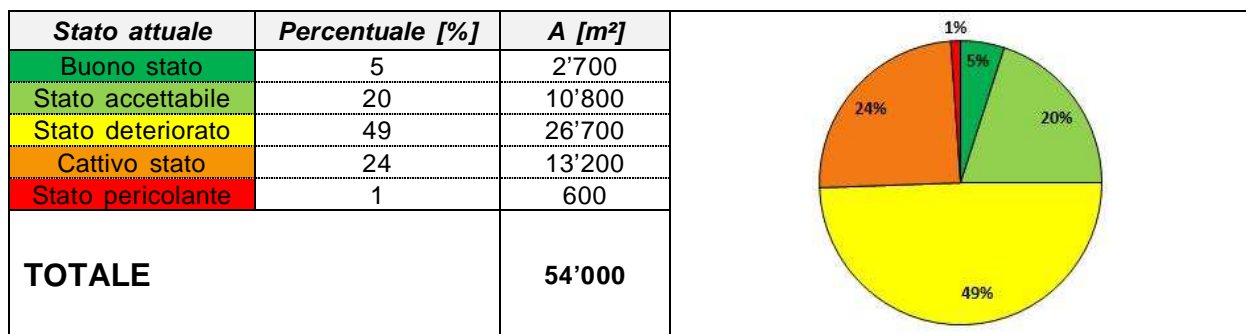
Stato della pavimentazione con lastre in calcestruzzo

Tuttavia il degrado maggiore è presente nella la pavimentazione con lastre in calcestruzzo di cui, circa il 73% (39'900 m²) è in uno stato deteriorato/cattivo e l'1% (600 m²) in uno stato pericolante.

- Stabilizzazione delle lastre tramite iniezione, laddove necessario.
- Interventi puntuali per eliminare tutti i difetti presenti sulle lastre in calcestruzzo. Questo permetterà di ostacolare l'insorgenza di eventuali problemi alla sottostante fondazione stradale e prolungare così il più possibile la vita nominale delle lastre.
- Segue l'irruvidimento meccanico generalizzato delle lastre in calcestruzzo in maniera tale da rimuovere eventuali imprecisioni e rendere la superficie planare e omogenea
- Dopo una pulizia della superficie viene posata una membrana bituminosa anti-stress tipo SAMI di ca. 10 mm con il successivo spargimento di ghiaietto 8/11.
- Si procede alla posa dello strato di pavimentazione bituminosa AC 11 N di 40 mm.
- Come ultima lavorazione vi è la formazione di giunti in bitume elastomero con taglio 15x20 mm in corrispondenza di quelli delle lastre in calcestruzzo.

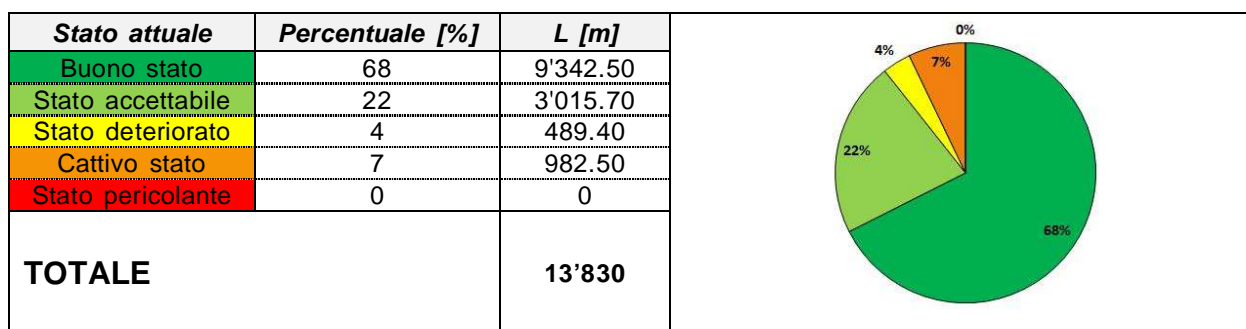
Stato corone/cigli/cordoli dei muri

Il rilievo dello stato dei muri mostra che il 68% (9'342.50 m) delle corone rispettivamente dei cordoli di tutti i muri si trova in buono stato, il 4% (489.40 m) in uno stato deteriorato e il 7% (982.50 m) in cattivo stato. Per quanto riguarda il corpo dei muri, si nota che il 7% (2'749 m) è in uno stato deteriorato; per la maggioranza dei muri il corpo è comunque in uno stato accettabile o buono (92% che corrisponde a 33'975.50 m).

- Per i muri di controriva (quelli a monte della strada) si prevede la pulizia della vegetazione ed il rifacimento delle fughe deteriorate così come la puntuale sistemazione delle corone deteriorate.
- Per i muri di sottoriva (quelli a valle della strada) si prevede il risanamento dei cordoli in calcestruzzo e nuovi cordoli in sostituzione delle attuali "accoltellate".
- Rifacimento completo di alcuni muri di sostegno pericolanti ed in cattivo stato.

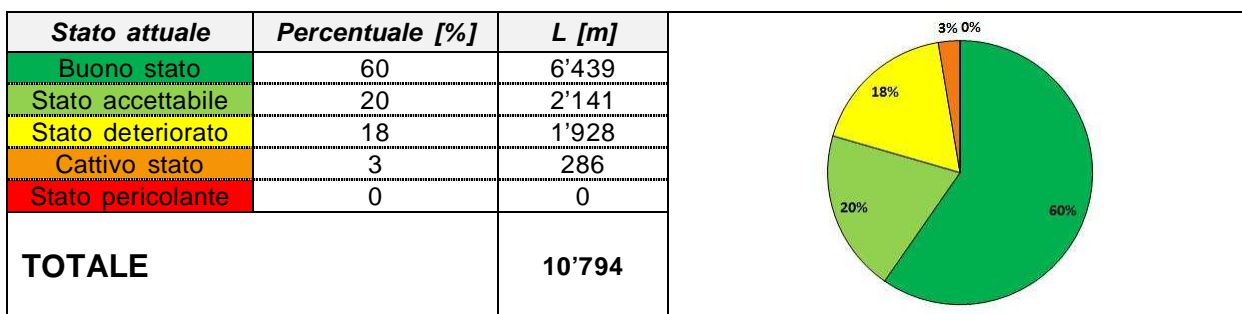
Stato generale di tutte le barriere di sicurezza

Sui 17.6 km di strada sono presenti in totale 10'794 m di barriere di sicurezza: 6'527 m sono conformi alla norma VSS SN 640 561 e i restanti 4'267 m invece no.

Il rilievo dello stato delle barriere di sicurezza conformi alla citata norma mostra che la maggioranza 88% (5'779 m) si trova in buono stato o in uno stato soddisfacente e l'11% (748 m) in uno stato deteriorato.

Per quel che riguarda le barriere non conformi, il 66% (2'801 m) si trova in buono stato o in uno stato soddisfacente, il 28% (1'180 m) in uno stato deteriorato, e il 7% (286 m) in cattivo stato.

In generale l'80% (8'580 m su 10'794 m) delle barriere si trova in buono stato o in uno stato soddisfacente.

- Adattamento dell'altezza delle piantane delle barriere di ritenuta veicolare. Trattandosi di un elemento di sicurezza anche l'interasse tra le piantane è da adattare in base alle attuali disposizioni normative, laddove si prevedono risanamenti strutturali a cigli e cordoli.
- Dove sono presenti barriere di recente costruzione non più confacenti alle esigenze normative (ancoraggio sull'esterno e interasse di 4 m, ma in buono stato), visto che il cordolo viene mantenuto, le barriere saranno adattate alla quota della nuova livelletta stradale mediante la sostituzione delle piantane, mantenendo tuttavia l'interasse attuale.

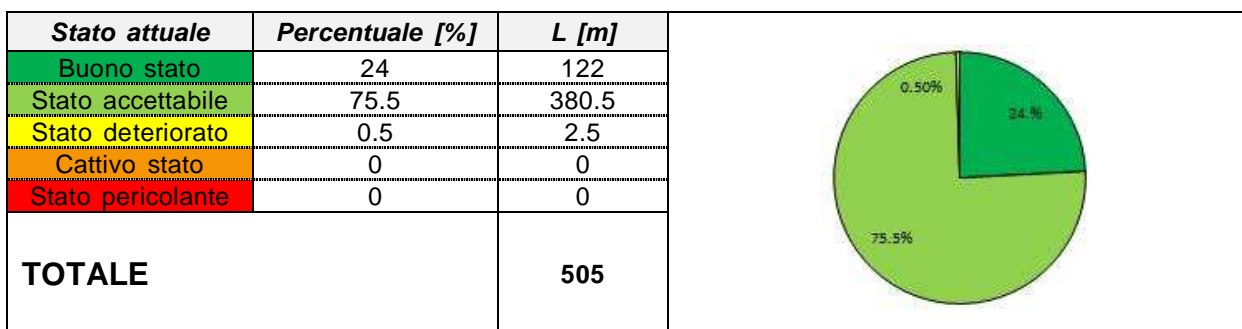
Stato generale ponti

Il 99.5% dei ponti (ca. 502 ml di lunghezza su 505 ml) si trova in uno stato accettabile/buono, mentre il 0.5% (2.5 ml) è in uno stato deteriorato.

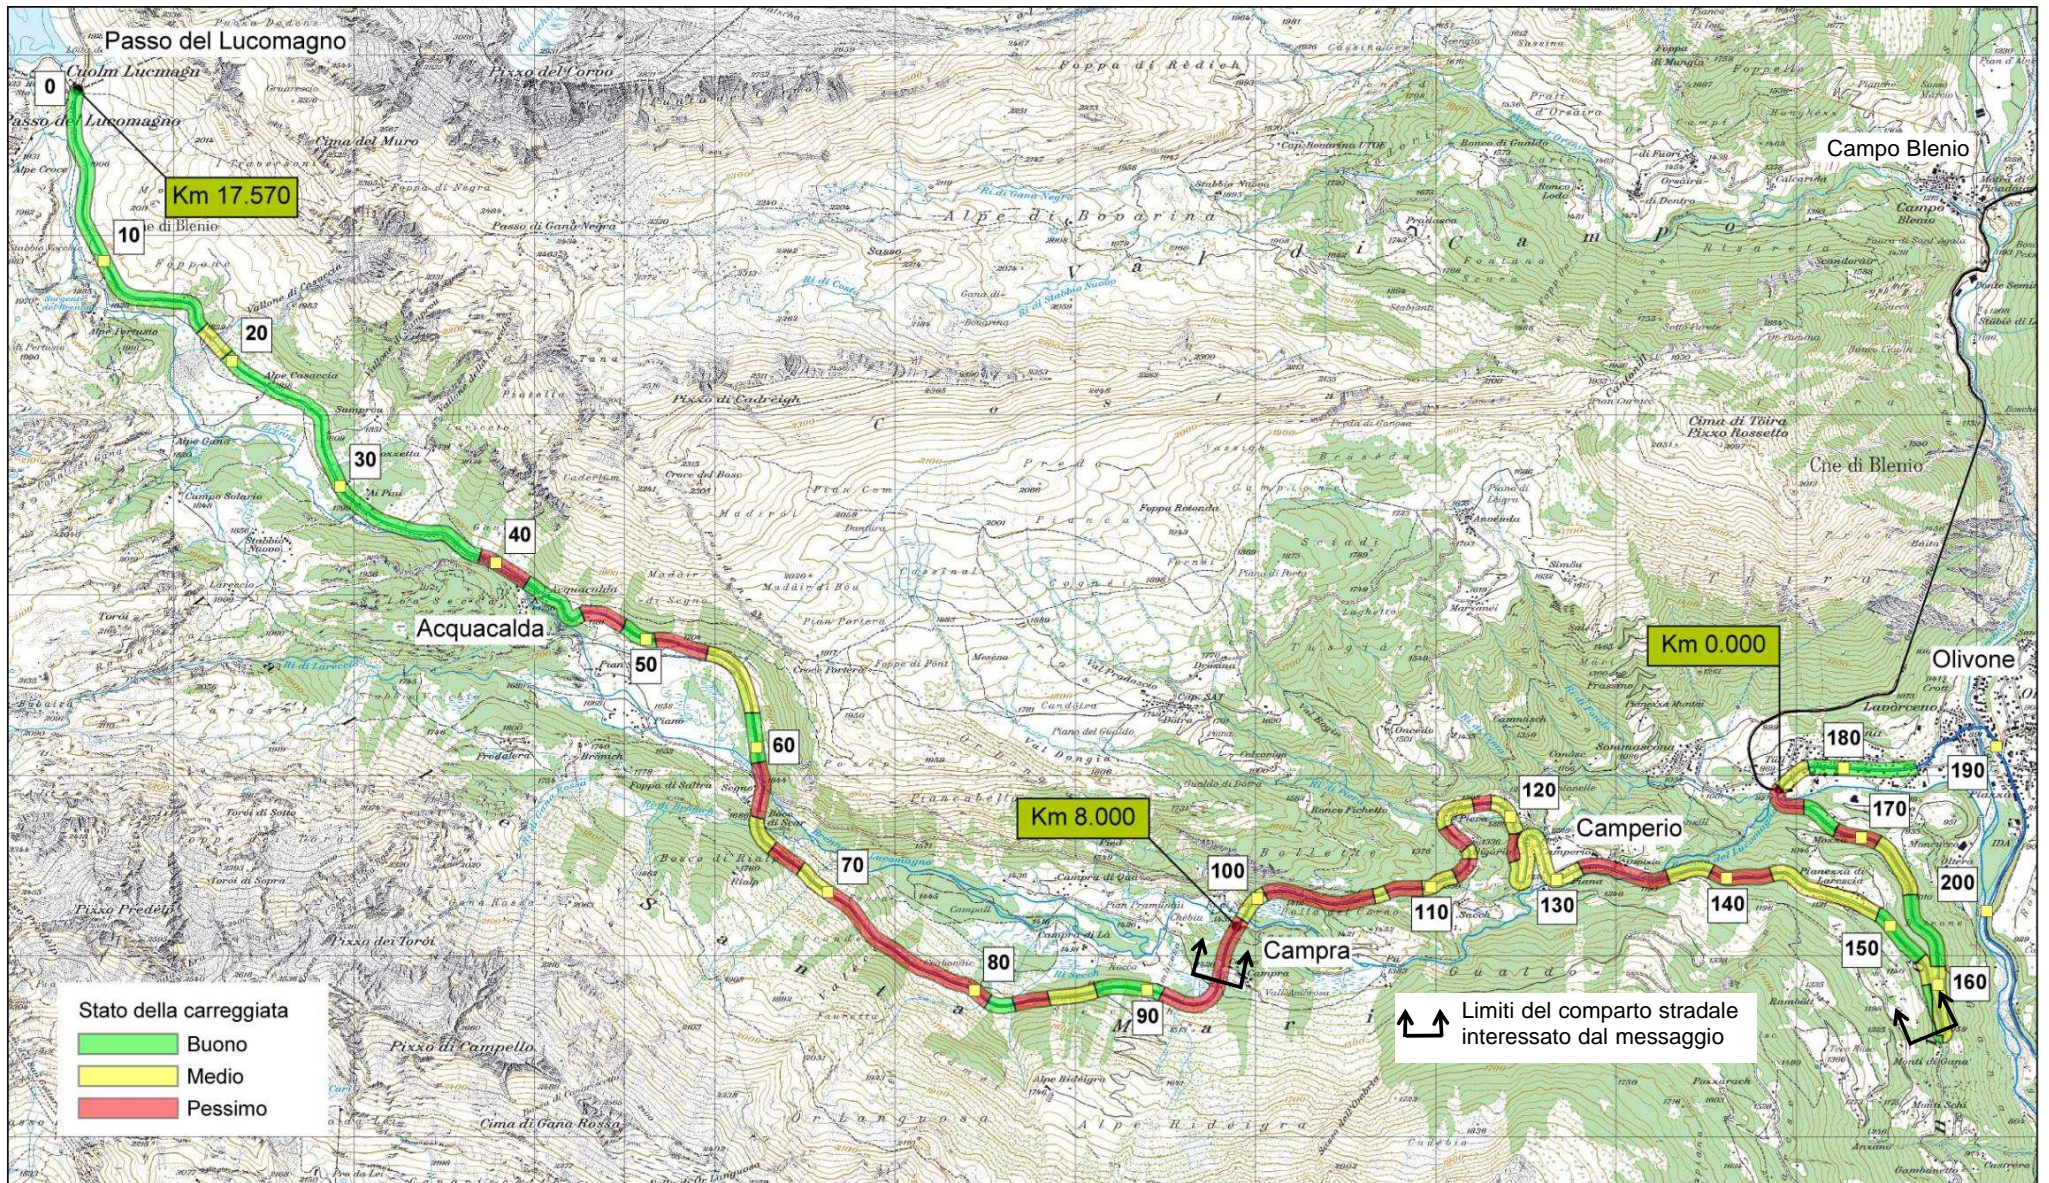
ALLEGATO: stato di conservazione della strada cantonale PA416 – rilievo indice I₁ del 2018

La panoramica dello stato di conservazione della strada cantonale PA416, aggiornata al 2018 e con una visualizzazione semplificata per quanto concerne l'indice I₁ (degrado di superficie) è riportata quale allegato al presente messaggio.
