Messaggio

numero
8206

Stanziamiento di un credito di 3'500'000 franchi per la realizzazione degli interventi di rinnovo degli impianti elettromeccanici della galleria stradale Vedeggio-Cassarate

Verifica dello stato degli impianti di esercizio e sicurezza

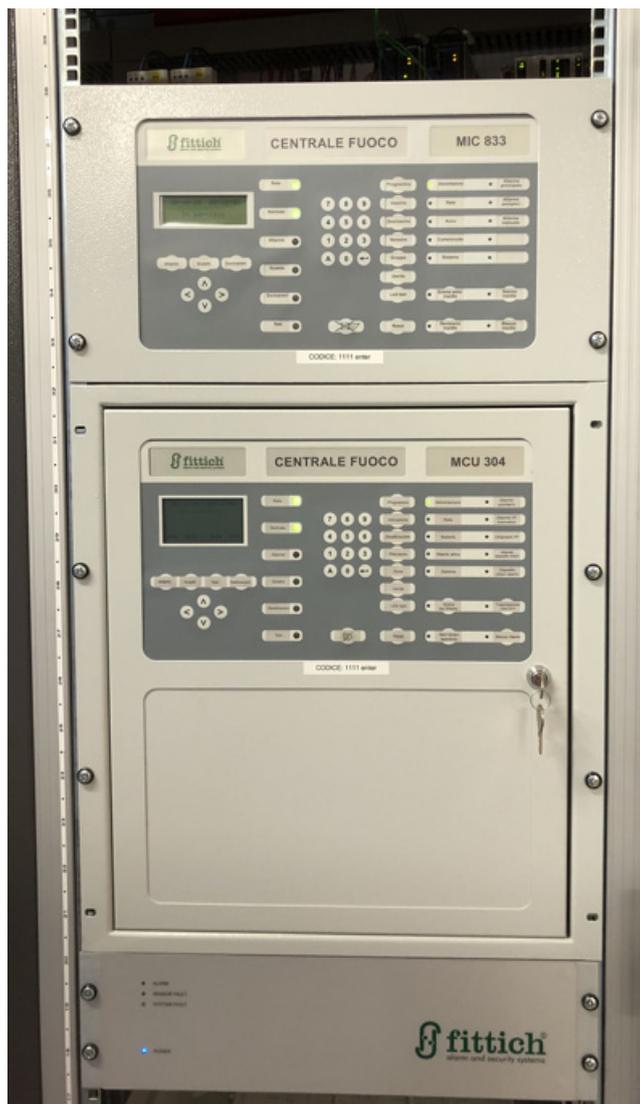
- Secondo le normative VKE e SES i sensori nei locali tecnici vanno sostituiti o revisionati in fabbrica ogni 8 anni. Nei nuovi impianti il rilevamento incendio nei locali tecnici non viene più richiesto ma consigliamo comunque la sostituzione dei sensori a breve.

Centrale locale tecnici e sensore lineare

→ Sostituzione sensori fumo nei locali tecnici

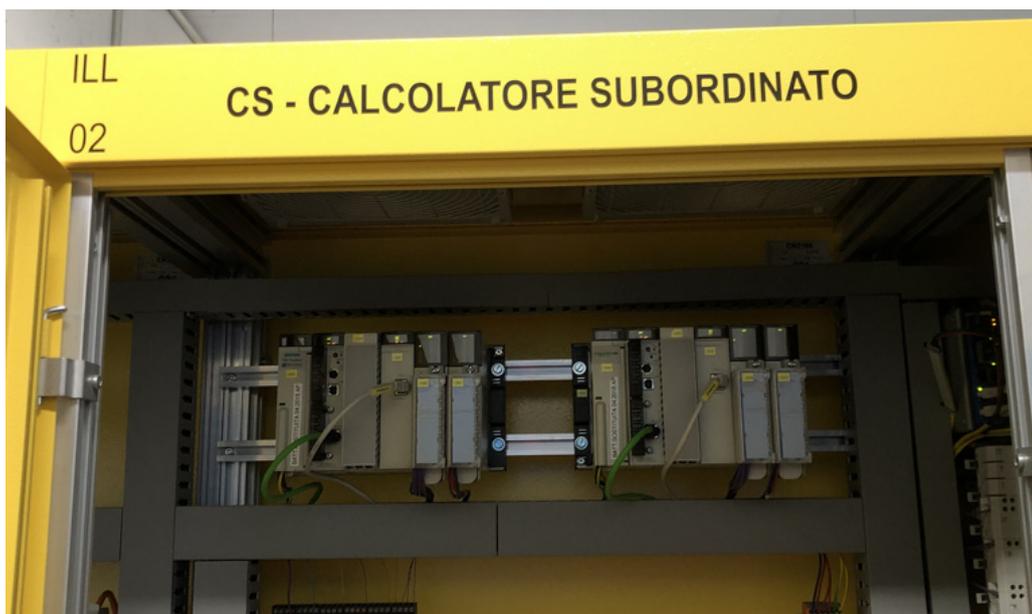
Il controllore subordinato CS (PLC) con ridondanza non viene più fabbricato e non si trovano più pezzi di ricambio. Il fornitore lo ripara ma non da garanzie sulla riparazione e sulle tempistiche. Si consiglia la sostituzione a breve con un nuovo modello, mentre per il PLC RTU il materiale è ancora reperibile ma il fabbricante non rilascia più il certificato di produzione. Si presume che nei prossimi anni non vengano più prodotti e la reperibilità sul mercato diventerà difficile. Nelle nuove installazioni di illuminazione la ridondanza del CS non è più obbligatoria (direttiva USTRA 13031). Valutare la possibilità di eliminarla semplificando l'installazione, riducendo i costi.

Ridondanza CS

→ [Sostituzione PLC](#)

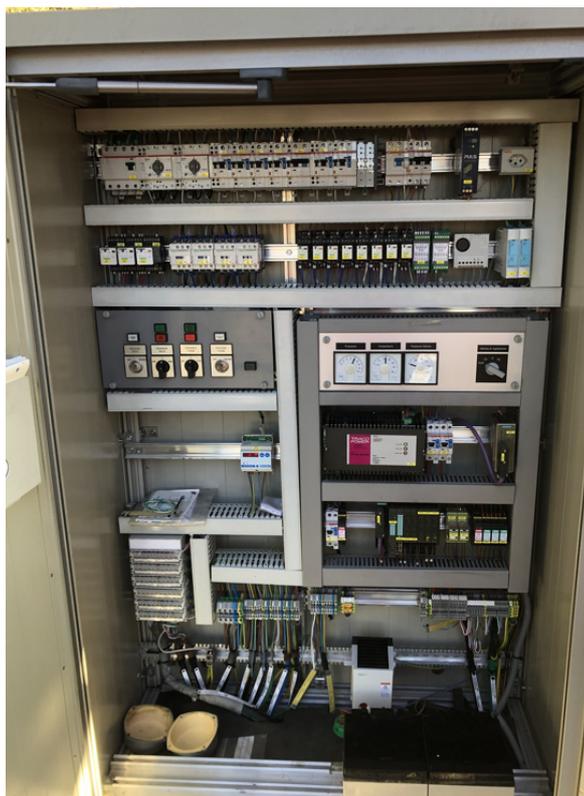
I cavi riscaldanti hanno una centralina ancora reperibile sul mercato. Consigliamo di fare delle verifiche dello stato dei cavi riscaldanti (test dell'isolazione e misura della corrente).

Quadro comando SABA a Cassarate

→ Verifica stato cavi riscaldanti

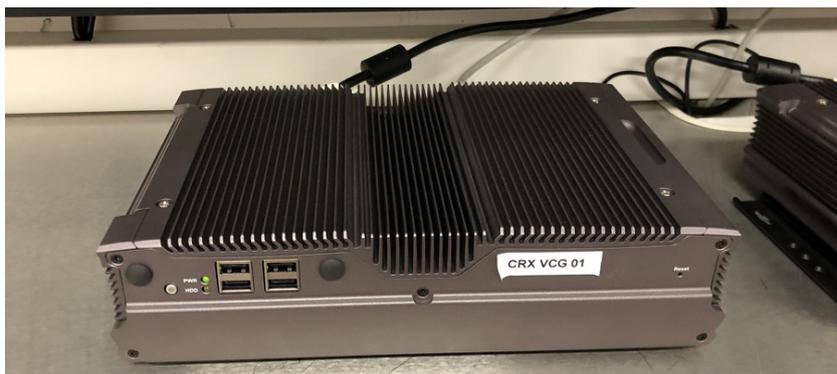
Nella centrale di Vedeggio c'è il videowall. Gli apparecchi sono in buono stato e con la sostituzione delle apparecchiature nella centrale di Camorino sono disponibili diversi pezzi di ricambio.

Server monitor videowall

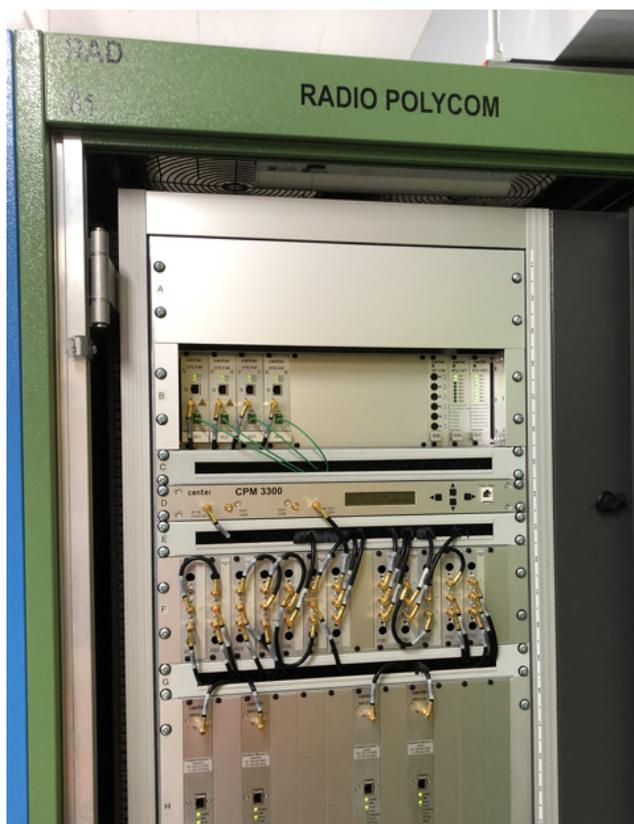
Si consiglia di procedere con la sostituzione dell'impianto nei locali tecnici con nuovi prodotti e nuova tecnologia. Le antenne e i cavi radianti si possono mantenere.

- ➔ Sostituzione impianto nelle centrali e nei locali tecnici (escluso cavi radianti e antenne)
- ➔ Valutare la possibilità di dismettere completamente la tecnologia VHF
