Dipartimento del territorio

Dati statistici riale Roggia Scairolo (01.2014 - 06.2017)

Servizio del Nucleo operativo incidenti (NOI)

Luglio 2017

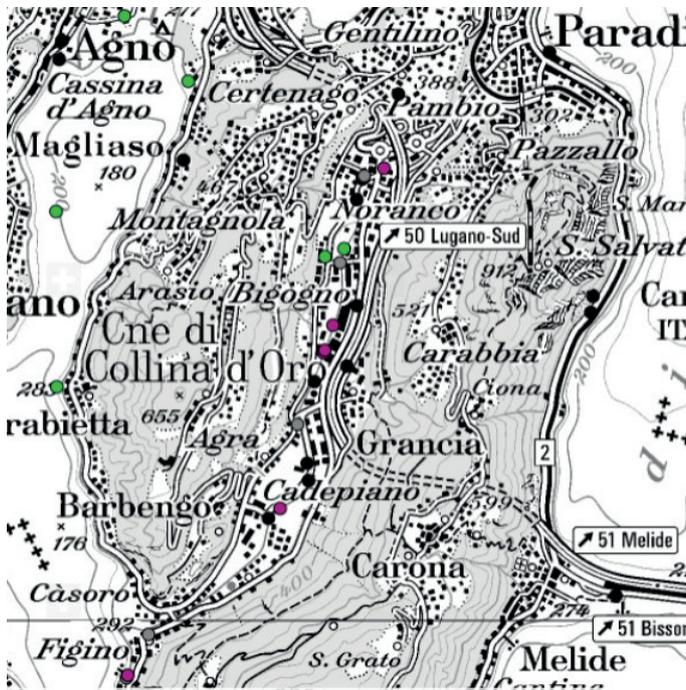
Figura 1: catasto cantonale per gli incidenti ABC riferito al territorio del Pian Scairolo, visione d'insieme per gli eventi dal 2014 alla prima metà del 2017.

La **figura I** rappresenta un estratto del catasto cantonale per gli incidenti ABC riferito al territorio del Pian Scairolo. Sono indicati in particolare i punti di manifestazione di un evento negativo lungo il corso d'acqua, che emerge a cielo aperto nei pressi dell'incrocio tra via La Risciada e strada di Furnas a Pambio-Noranco. Da notare come a monte di questo punto la Roggia Scairolo sia alimentata da diversi corsi d'acqua con un ampio bacino imbrifero di carattere molto antropizzato e a parziale scorrimento intubato. A valle, altri corsi d'acqua provenienti dalla zona collinare alimentano la Roggia lungo il suo percorso verso il lago di Lugano (zona Casoro).

Nonostante la raffigurazione non permetta d'identificare chiaramente i singoli eventi, si riconosce con facilità un addensamento degli eventi in concomitanza con la linea di scorrimento del Riale Roggia Scairolo. Se da un lato sono frequenti gli eventi localizzati nella zona dove il riale fuoriesce a cielo aperto, indicando per tali eventi un'origine da ricercare nella zona a monte, sono anche frequenti gli episodi localizzati nella zona più industrializzata tra i confini comunali di Lugano (zona Pambio – Noranco), Collina d'Oro (zona Montagnola) e Grancia.

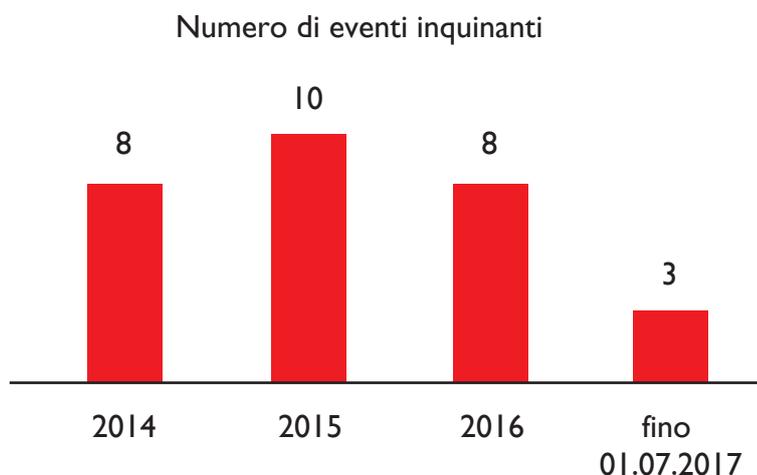
Figura 3.1: frequenza degli eventi inquinanti

Nel periodo considerato sono stati segnalati 29 eventi riconducibili a inquinamenti delle acque superficiali del riale Roggia Scairolo. Sono stati inclusi sia gli eventi di minor entità (bagatelle) fino ai casi di maggior rilevanza con danni all'ambiente acquatico. Nella maggior parte dei casi gli eventi sono stati segnalati ai pompieri, per altri la segnalazione è stata indirizzata agli uffici tecnici comunali o direttamente alla SPAAS.

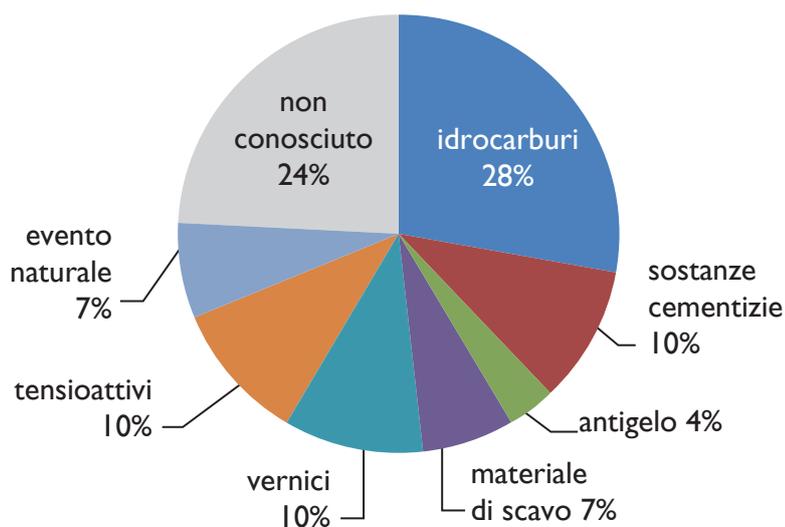
Figura 3.2: le sostanze coinvolte

Il grafico a torta rappresenta le tipologie di sostanze coinvolte negli inquinamenti delle acque della Roggia Scairolo.

Nonostante gli inquinamenti causati dalla fuoriuscita di sostanze cementizie costituiscano una casistica relativamente limitata (3 casi), si osserva che le conseguenze ambientali di tali eventi sono rilevanti e comportano nella maggior parte delle situazioni delle morie di pesci. Per circa il 25% dei casi, nonostante l'ausilio di strumentazione specialistica e di analisi chimiche, non è stato possibile identificare in maniera univoca la tipologia di sostanze coinvolte.

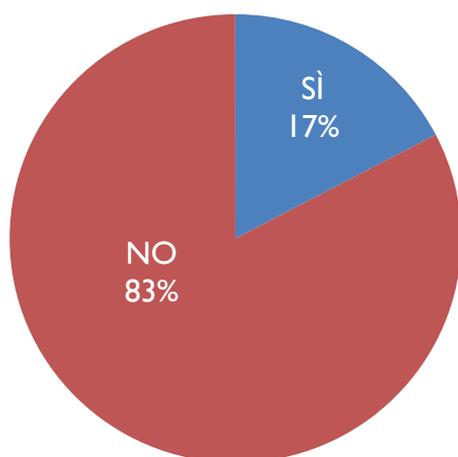
Figura 3.3: moria di pesci

In 5 casi sul totale degli eventi registrati si è osservata una moria di pesci. Oltre ai 2 casi che hanno visto il coinvolgimento di sostanze cementizie, si segnala un'importante moria causata da prodotti per la pulizia e una a causa dell'immissione di particolato fine nelle acque. Per un episodio non è stato possibile identificare con certezza la causa della moria.

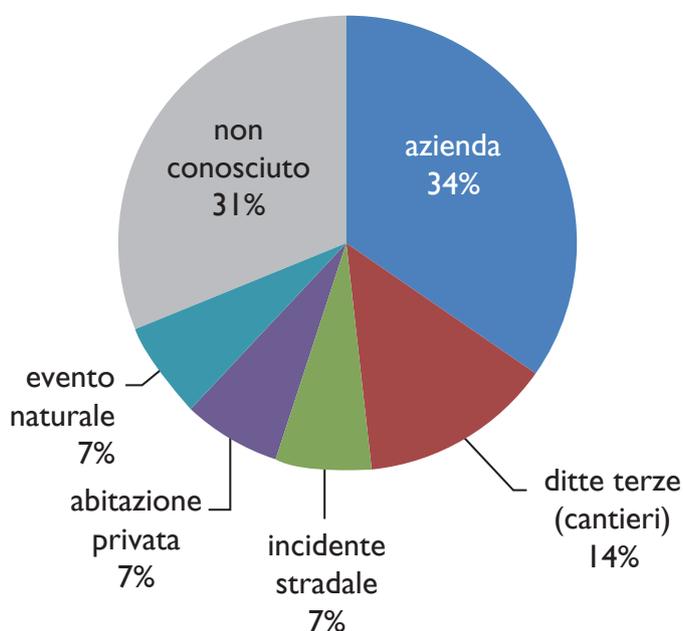
Figura 3.4: tipologia di perturbatore

Le aziende con sede nei comuni che si affacciano lungo il tracciato del Riale Scairolo, le cui canalizzazioni per le acque meteoriche sfociano nel canale, sono la fonte principale degli inquinamenti riscontrati. È risultata rilevante anche la casistica legata alle attività dei cantieri edili.

Per circa il 30% dei casi non è stato possibile identificare l'origine del perturbatore.

Si osserva come in diversi casi la ricerca del perturbatore non ha portato esito positivo in quanto la rete delle canalizzazioni non era tracciata, differiva dalle indicazioni dei piani esistenti o presentava danneggiamenti strutturali.

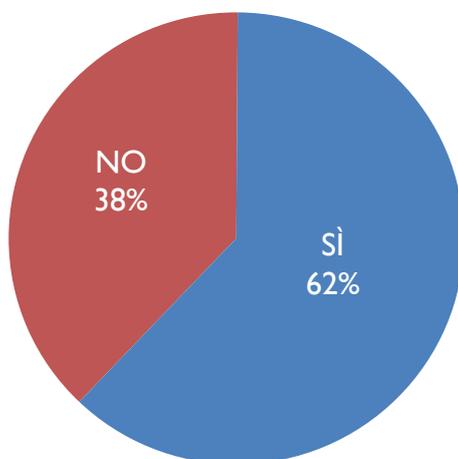
Figura 3.5: accertamento delle responsabilità

Il grafico mostra come per il 62% dei casi (18 eventi) sia stato possibile attribuire le responsabilità per gli inquinamenti. Una migliore mappatura delle immissioni presenti lungo il riale, unitamente a interventi specialistici rapidi, permetterebbero indubbiamente di aumentare ulteriormente il numero delle identificazioni dei responsabili.
