SMe Lodrino

Diagnosi multidisciplinare e indirizzo di sviluppo futuro

Data 18 ottobre 2019

Oggetto **Scuole medie - Lodrino**

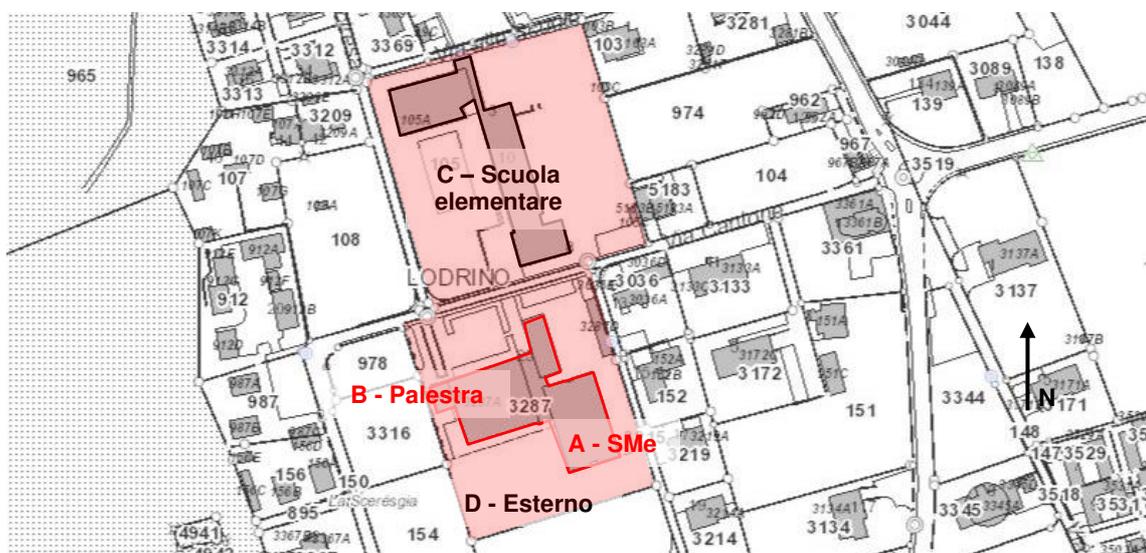
Figura 2 – Edifici oggetto di diagnosi

Nello specifico l'analisi riguarda i **seguenti** gli **edifici** del complesso scolastico (**rosso**):

Per i **blocchi A** (Scuola media) e **blocco B** (Palestra) verrà sviluppata una **diagnosi tecnica integrata** di dettaglio. La scuola elementare è proprietà comunale e ospita solo temporaneamente gli spazi della scuola media; per questo non verrà analizzata dal punto di vista tecnico e funzionale. Al piano interrato della scuola è presente un **rifugio antiatomico** attivo suddiviso tra protezione civile e municipio.

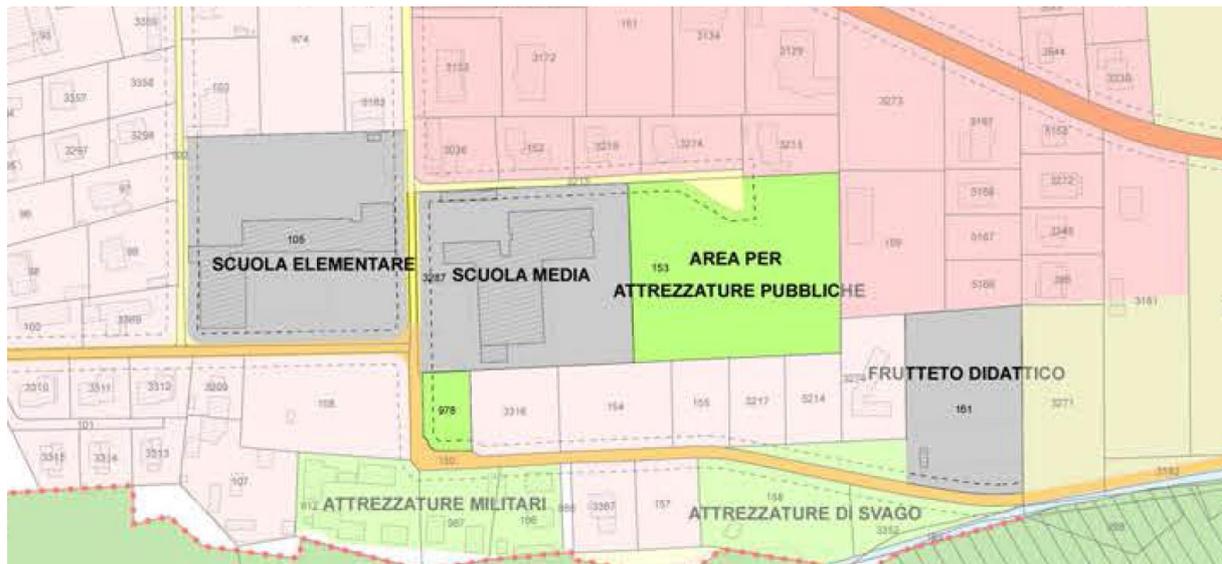
Figura 4 - Estratto del piano regolatore di Lodrino

Non ci sono **ulteriori vincoli** da piano regolatore che insistono sui mappali destinati ad **AP-EP**.

Il **frutteto didattico** indicato nel piano era a carico della scuola, ma attualmente è **utilizzato** dalla **Fondazione Diamante**. Si propone di inserire delle **nuove attività didattiche** all'interno del **frutteto**, coordinate e di **supporto** alla **Fondazione Diamante** (CON_01).

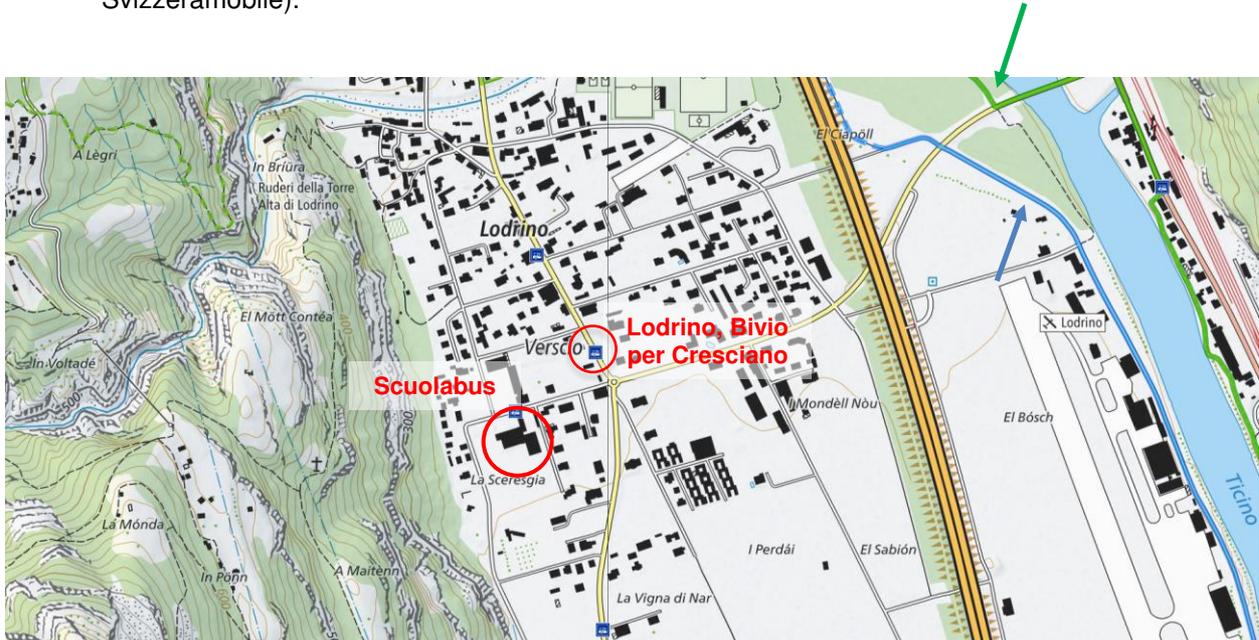
Figura 7 - Mappa delle fermate del bus e delle vie ciclo-pedonali

- **rosso** le fermate dei mezzi pubblici (linea del trasporto pubblico bellinzonese n. **193** e linea ad hoc per il servizio all'istituto scolastico);
- **verde** i percorsi pedonali (supportati da Svizzeramobile)
- **blu** i percorsi ciclabili (definiti nel Piano d'agglomerato del Bellinzonese e supportati da Svizzeramobile).

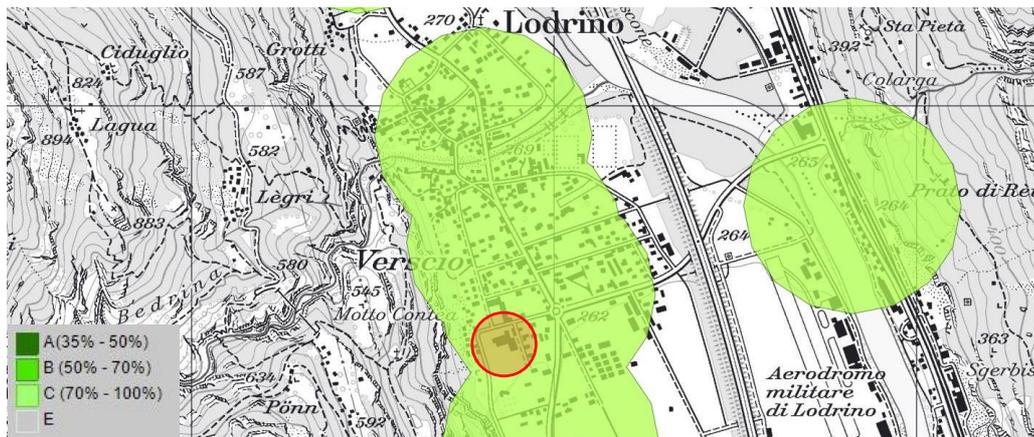
Figura 8 - Mappa dei trasporti ARE

Il **trasporto pubblico** della zona risulta poco efficiente, per l'ARE risulta nella **categoria C**.

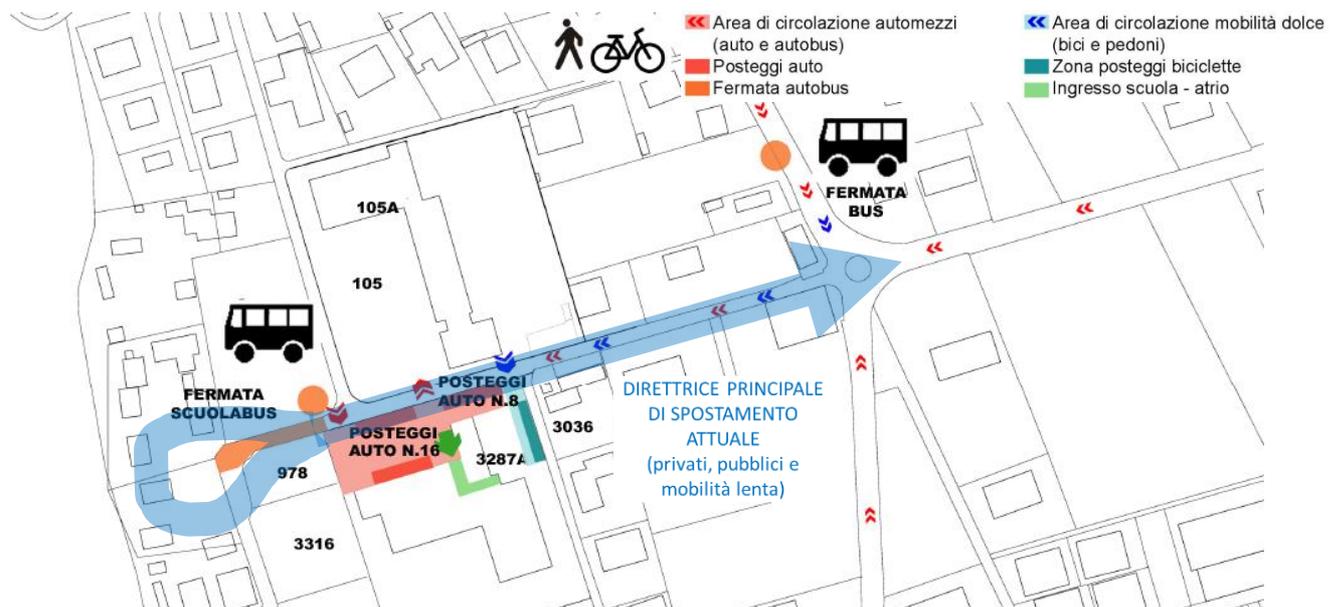
Figura 9 - Flussi auto, bici e trasporti attuali

L'attuale criticità principale è relativa ai **flussi** dei ragazzi e riguarda lo **spostamento tra la scuola media e quella elementare**. I ragazzi devono **attraversare la strada** più volte **durante il corso della giornata**.

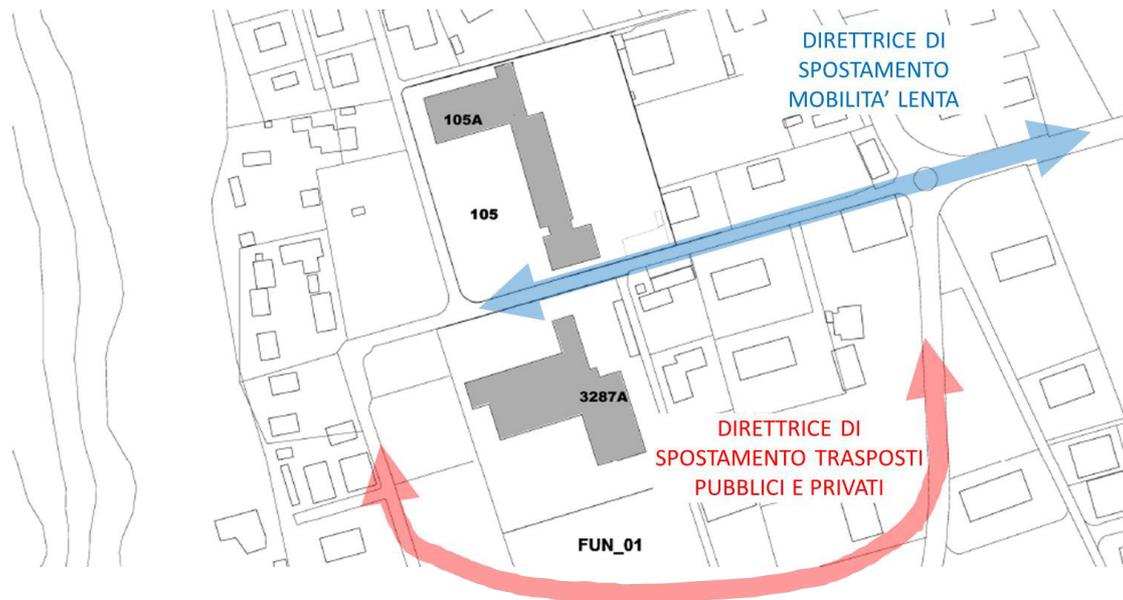
Figura 10 - Concetto di mobilità futura

La strada attualmente è percorsa da **tutte le tipologie di trasporto scolastico**. In prospettiva futura si propone una **modifica della mobilità** del comparto andando a **dividere** i percorsi per le auto private e **trasporti pubblici** da quelli relativi alla **mobilità lenta** (FUN_01). Inoltre, si propone di realizzare le nuove **aule mancanti** all'interno del **sedime della scuola media** in modo tale da non dover attraversare la strada.

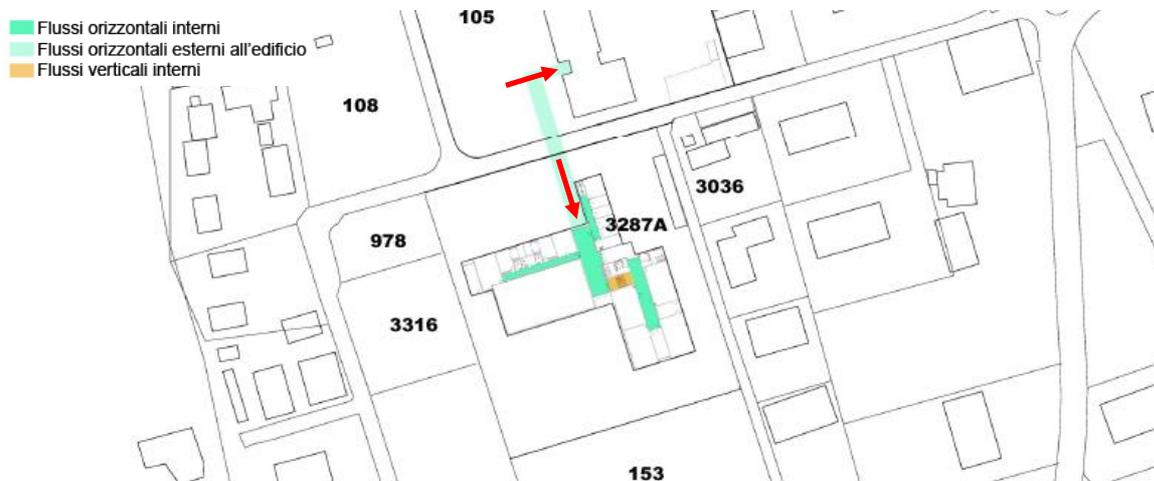
Figura 11 - Flussi pedonali attuali

Per quanto riguarda i percorsi **pedonali** all'interno del comparto scolastico, nel seguente schema si evidenziano i possibili **spostamenti orizzontali e verticali**. Tutti i ragazzi ed i docenti entrano dalle entrate principali a piano terreno delle due scuole (frecche **rosse**). I dettagli sono ripostati graficamente in **ALLEGATO 07**.

Attualmente i ragazzi entrano direttamente a scuola. La **superficie coperta non** risulta **sufficiente** per attendere all'esterno. Vi è infatti solo una piccola tettoia d'ingresso. Considerando che con la visione futura i ragazzi in attesa raddoppieranno, risulta utile **prevedere** la **realizzazione** di una **tettoia aggiuntiva** nella zona d'ingresso alla scuola di c. 70 m² (FUN_03).

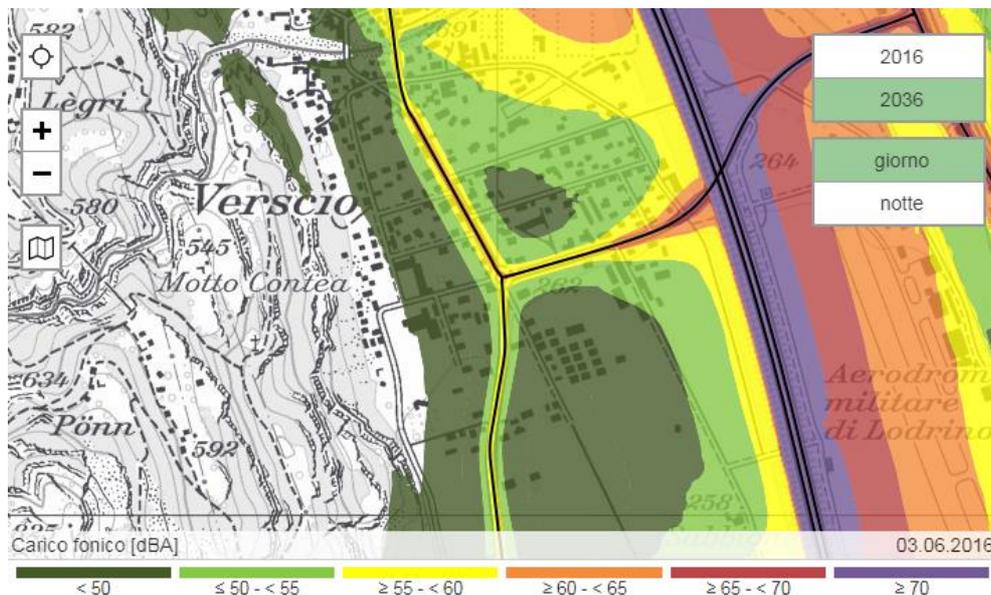
Figura 12 - Verifica rumore autostrada futuro 2036 (diurno)

Il complesso è collocato in un **ambiente lontano** dal **centro abitato** e da **fonti di particolare rumore**. L'**autostrada** è l'unica fonte di rumore che potrebbe incidere sul complesso, ma non si registrano superamenti ai recettori del comparto anche nella previsione futura (2036).

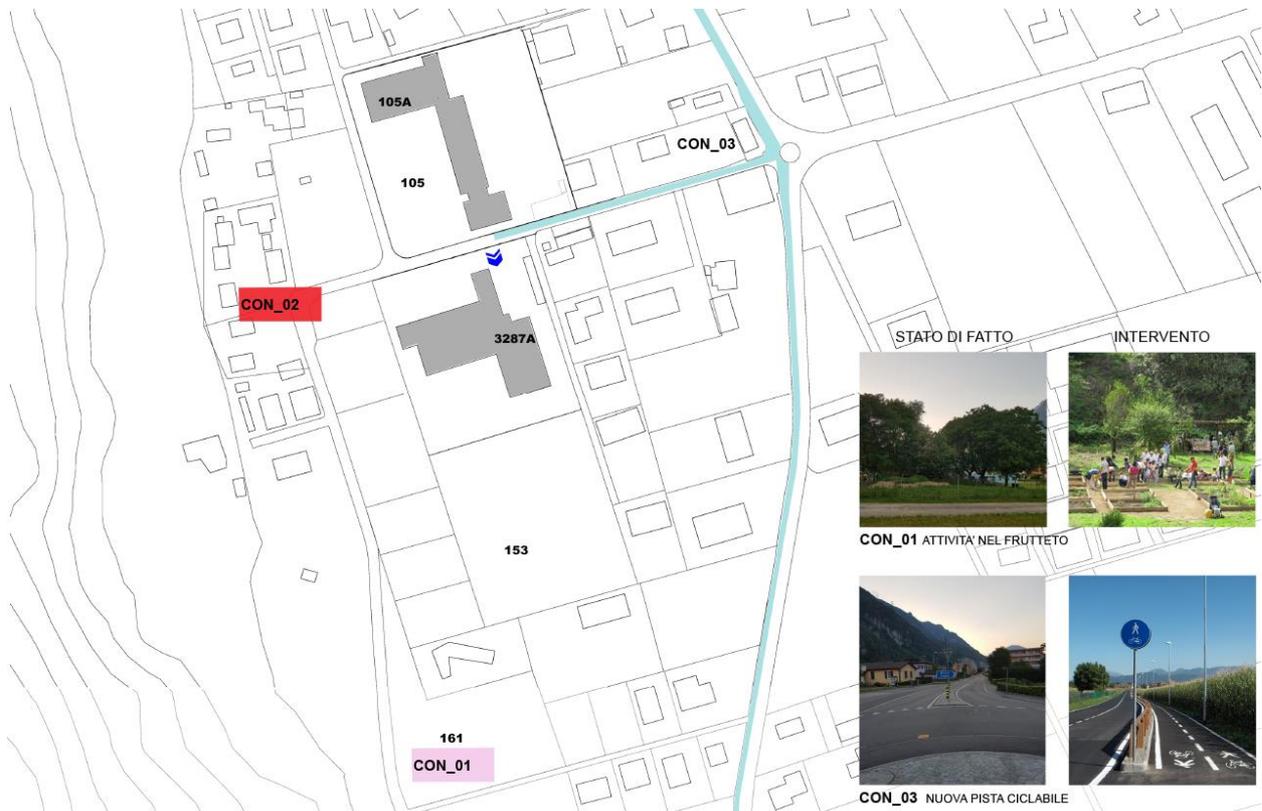
Figura 13 - Interventi contesto

CON_01	Attività didattiche nel frutteto con la Fondazione Diamante	10'000.- CHF
CON_02	Da approfondire l'ev. inserimento di una rete di teleriscaldamento	<i>si veda tecnica</i>
CON_03	Nuovo percorso ciclabile tra la scuola ed il nucleo di Lodrino, integrando il percorso casa-scuola (in sviluppo-progettazione da parte del Comune). Il costo qui esposto si intende come partecipazione ai costi che devono essere suddivisi tra i vari enti coinvolti (in particolare il Comune con il progetto percorso casa-scuola).	120'000.- CHF
Totale		130'000.- CHF

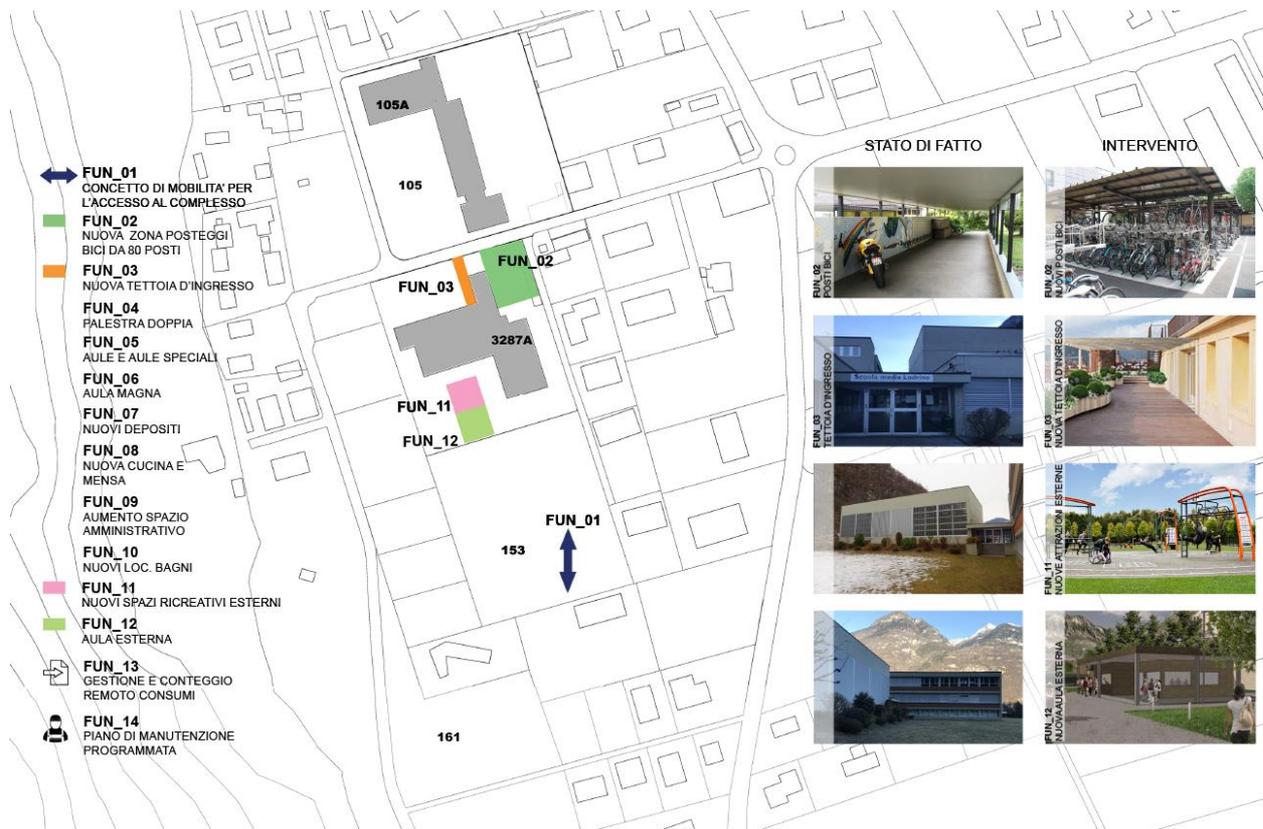
Figura 14 - Interventi funzionale

FUN_01	Modifica della mobilità del comparto (separazione mobilità lenta). Anche in questo caso i costi riportati si intendono come partecipazione ai costi che devono essere suddivisi tra i diversi enti coinvolti (in particolare il Comune con il progetto di nuovo riassetto viario anche per la Scuola Elementare e per il comparto intero).	250'000.- CHF
FUN_02	Inserimento di ulteriori n. 40 posteggi per biciclette (30% coperti)	70'000.- CHF
FUN_03	Nuova tettoia esterna in corrispondenza dell'ingresso	60'000.- CHF
FUN_04/10	-	<i>si vedano scenari</i>
FUN_11	Nuove attrazioni esterne per la ricreazione all'aperto	50'000.- CHF
FUN_12	Creazione di un'aula esterna per la didattica all'aperto	50'000.- CHF
FUN_13	Inserimento di un servizio di gestione e conteggio in remoto	45'000.- CHF
FUN_14	Allestimento di un piano di manutenzione programmata	15'000.- CHF
Totale		540'000.- CHF

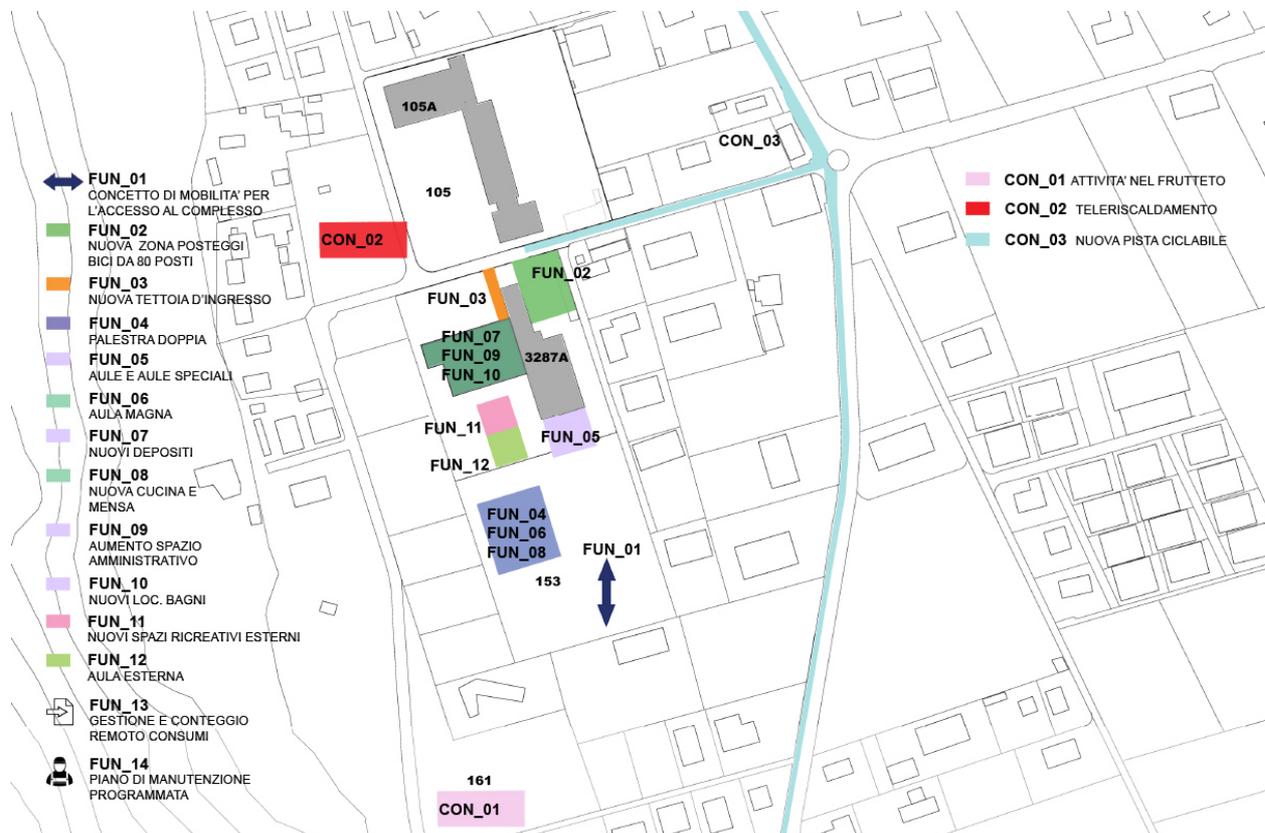
Figura 15 - Masterplan generale complessivo

Nel seguente **masterplan** si riassume l'**indirizzo d'intervento suggerito** come elemento di discussione. Lo scenario considera tutti gli interventi proposti.

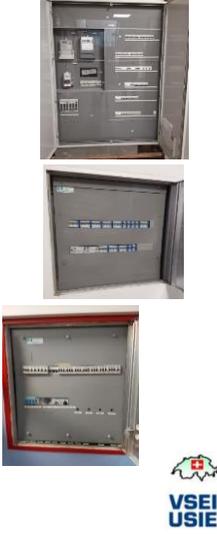
<p>All'interno dello stabile è posizionato il distributore principale d'entrata e misurazione SES, con annessa testa cavo SES d'entrata valvolazione 160A.</p> <p>Sono presenti distributori secondari, alimentati dal distributore principale.</p> <p>Controllo periodico di sicurezza degli impianti elettrici RaSi eseguito nel 2015.</p>	40	36	<p>DEG Il distributore è di recente realizzazione anno 2015, buono stato, non sono però presenti gli scaricatori principali d'entrata.</p> <p>I distributori secondari non sono dotati di interruttore principale di sezionamento, mancano gli scaricatori secondari per la protezione interna degli impianti. Alcuni distributori presentano apparecchi vetusti.</p>	D	<p>Modifica distributore principale con inserimento degli scaricatori principali.</p> <p>Modifica distributori secondari con aggiunta dell'interruttore principale di sezionamento, inserimento scaricatori secondari.</p> <p>Posizionare gli adesivi di segnalazione della presenza distributori elettrici.</p> <p>Mantenimento linee di alimentazione se ancora conformi alle normative.</p>	A		2	1	ac	13'500	13'500	1	13'500

SIC	<p>Il controllo periodico di sicurezza RaSi è stato eseguito nel 2015 per la sostituzione del distributore principale. Per gli edifici scolastici il controllo è a cadenza quinquennale.</p>	<p>Effettuare controllo periodico di sicurezza e misurazioni impianto parafulmine.</p>	1	1	ac	2'900	2'900	6	17'400
																		AI	<p>Il quadro elettrico principale e la testa cavo sono inseriti in un armadio realizzato con lastre antincendio privo di tutte le guarnizioni per la tenuta al fumo.</p>	<p>Garantire il requisito EI 60 RF1 dell'armadio e delle ante con la posa di guarnizioni antincendio per fumi caldi e freddi.</p>	2	1	ac	8'000	8'000	1	8'000
																		ENE	<p>Assenza di sistemi di produzione di energia elettrica.</p>	<p>Posa di un impianto fotovoltaico in copertura.</p>	2	1	ac	50'000	50'000	1	50'000
																		DEG	<p>Impianto parzialmente difforme.</p>

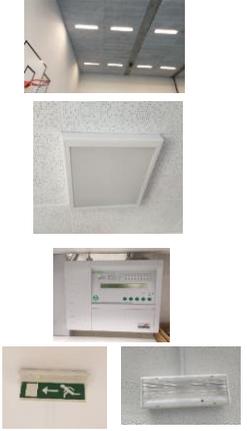
<p>Corpi illuminanti palestra e rifugio: sorgenti luminose fluorescenti.</p> <p>Corpi illuminanti aule e locali amministrazione: sorgenti luminose LED.</p> <p>Illuminazione delle vie di fuga: apparecchi con sorgenti luminose fluorescenti e batterie autonome; centralina separata di controllo delle lampade.</p>	20	17	DEG	Parte dei corpi illuminanti sono stati sostituiti nel 2016 con l'installazione di sorgenti luminose LED. Il corpo palestra presenta ancora corpi illuminanti fluorescenti, nel 2016 sono stati sostituiti tutti i tubi fluorescenti e starter di accensione.	C	Sostituzione dei corpi area palestra con sorgenti luminose LED.	A	2	1	ac	21'500	21'500	1	21'500

SIC	Possibile presenza di PCB nei reattori di accensione della lampade fluorescenti. L'impianto di illuminazione di emergenza e delle vie di fuga è realizzato con sistema di lampade con batterie autonome e centralina di controllo e test, attualmente in funzione.		Auspicabile per l'estensione trentennale di vita degli impianti, la gestione dell'illuminazione di emergenza con sistema di centrale di sorveglianza e trasmissione guasti e con accumulatori centralizzati.		2	1	ac	24'000	24'000	1	24'000
					ENE	Secondo gli standard Minergie è necessario rispettare la norma 380/4.							0	0		
D1.4

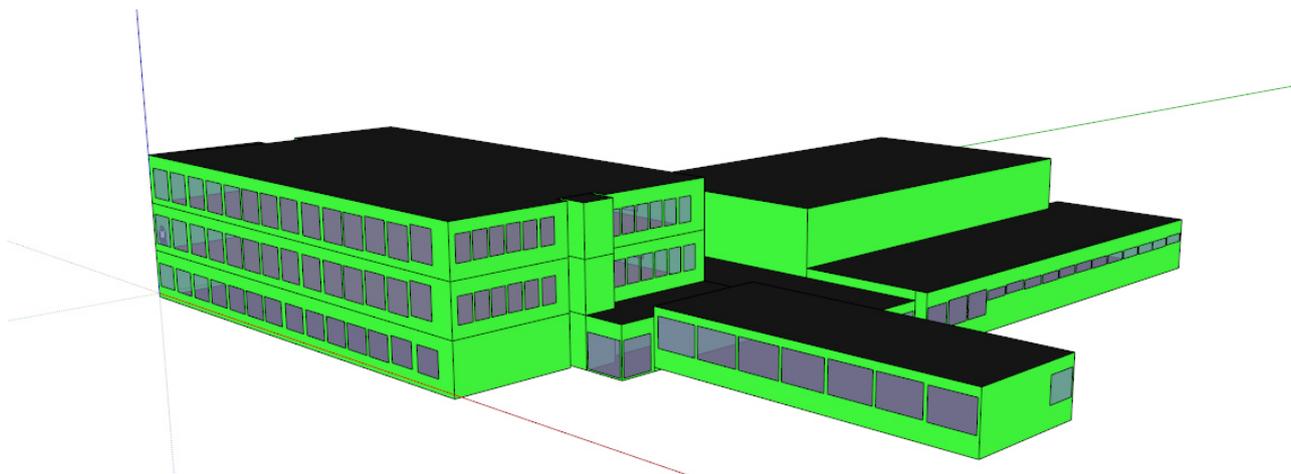
Figura 1 - Modello tridimensionale

Per valutare le incidenze degli elementi costruttivi sui consumi energetici di riscaldamento, è stato realizzato un modello tridimensionale dell'edificio, in modo tale da considerare le effettive geometrie ed utilizzare i parametri misurati in opera.

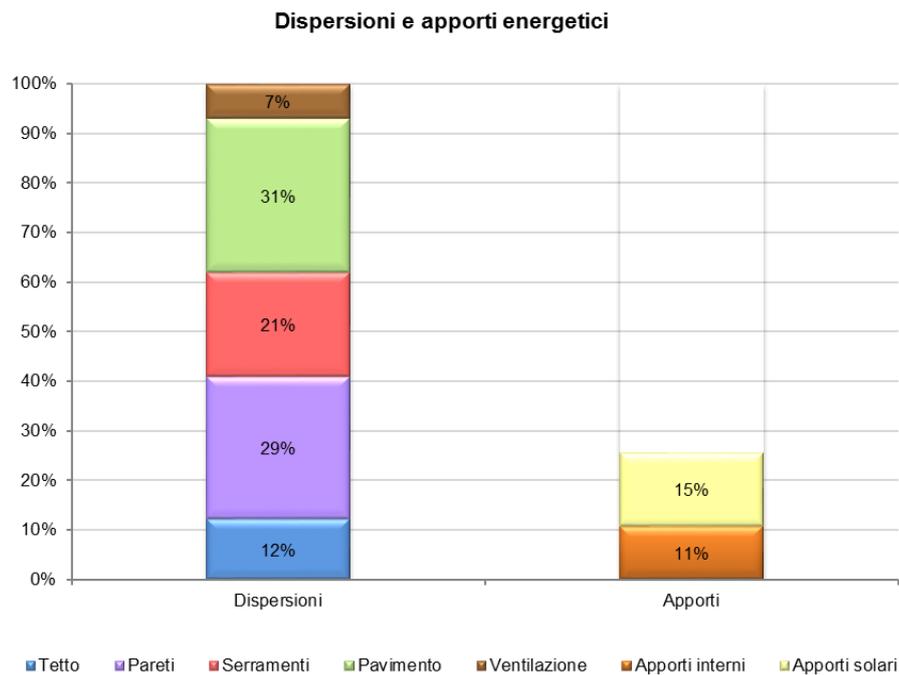
Figura 2 - Dispersioni energetiche – stato di fatto

Nel grafico seguente vengono riportate le incidenze delle dispersioni ed apporti energetici in funzione dei diversi elementi costruttivi dell'involucro:

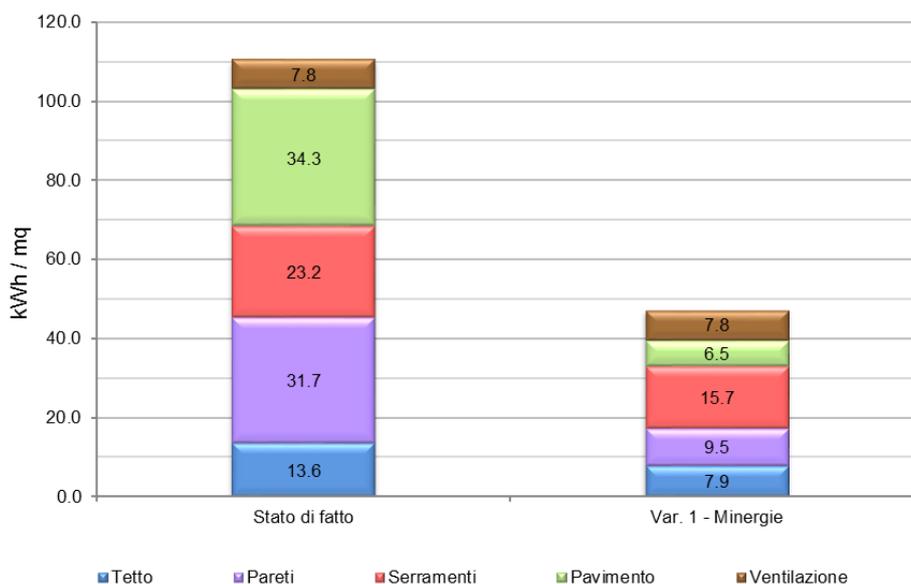
Figura 3 - Confronto delle dispersioni energetiche

Nel grafico seguente viene riassunto il miglioramento delle **dispersioni energetiche** divise nei rispettivi contributi degli elementi costruttivi.
