Comune di Bellinzona

E4008 Ristrutturazione Pretorio

Rapporto geologico, geotecnico e idrogeologico

Pregassona, 20 dicembre 2015

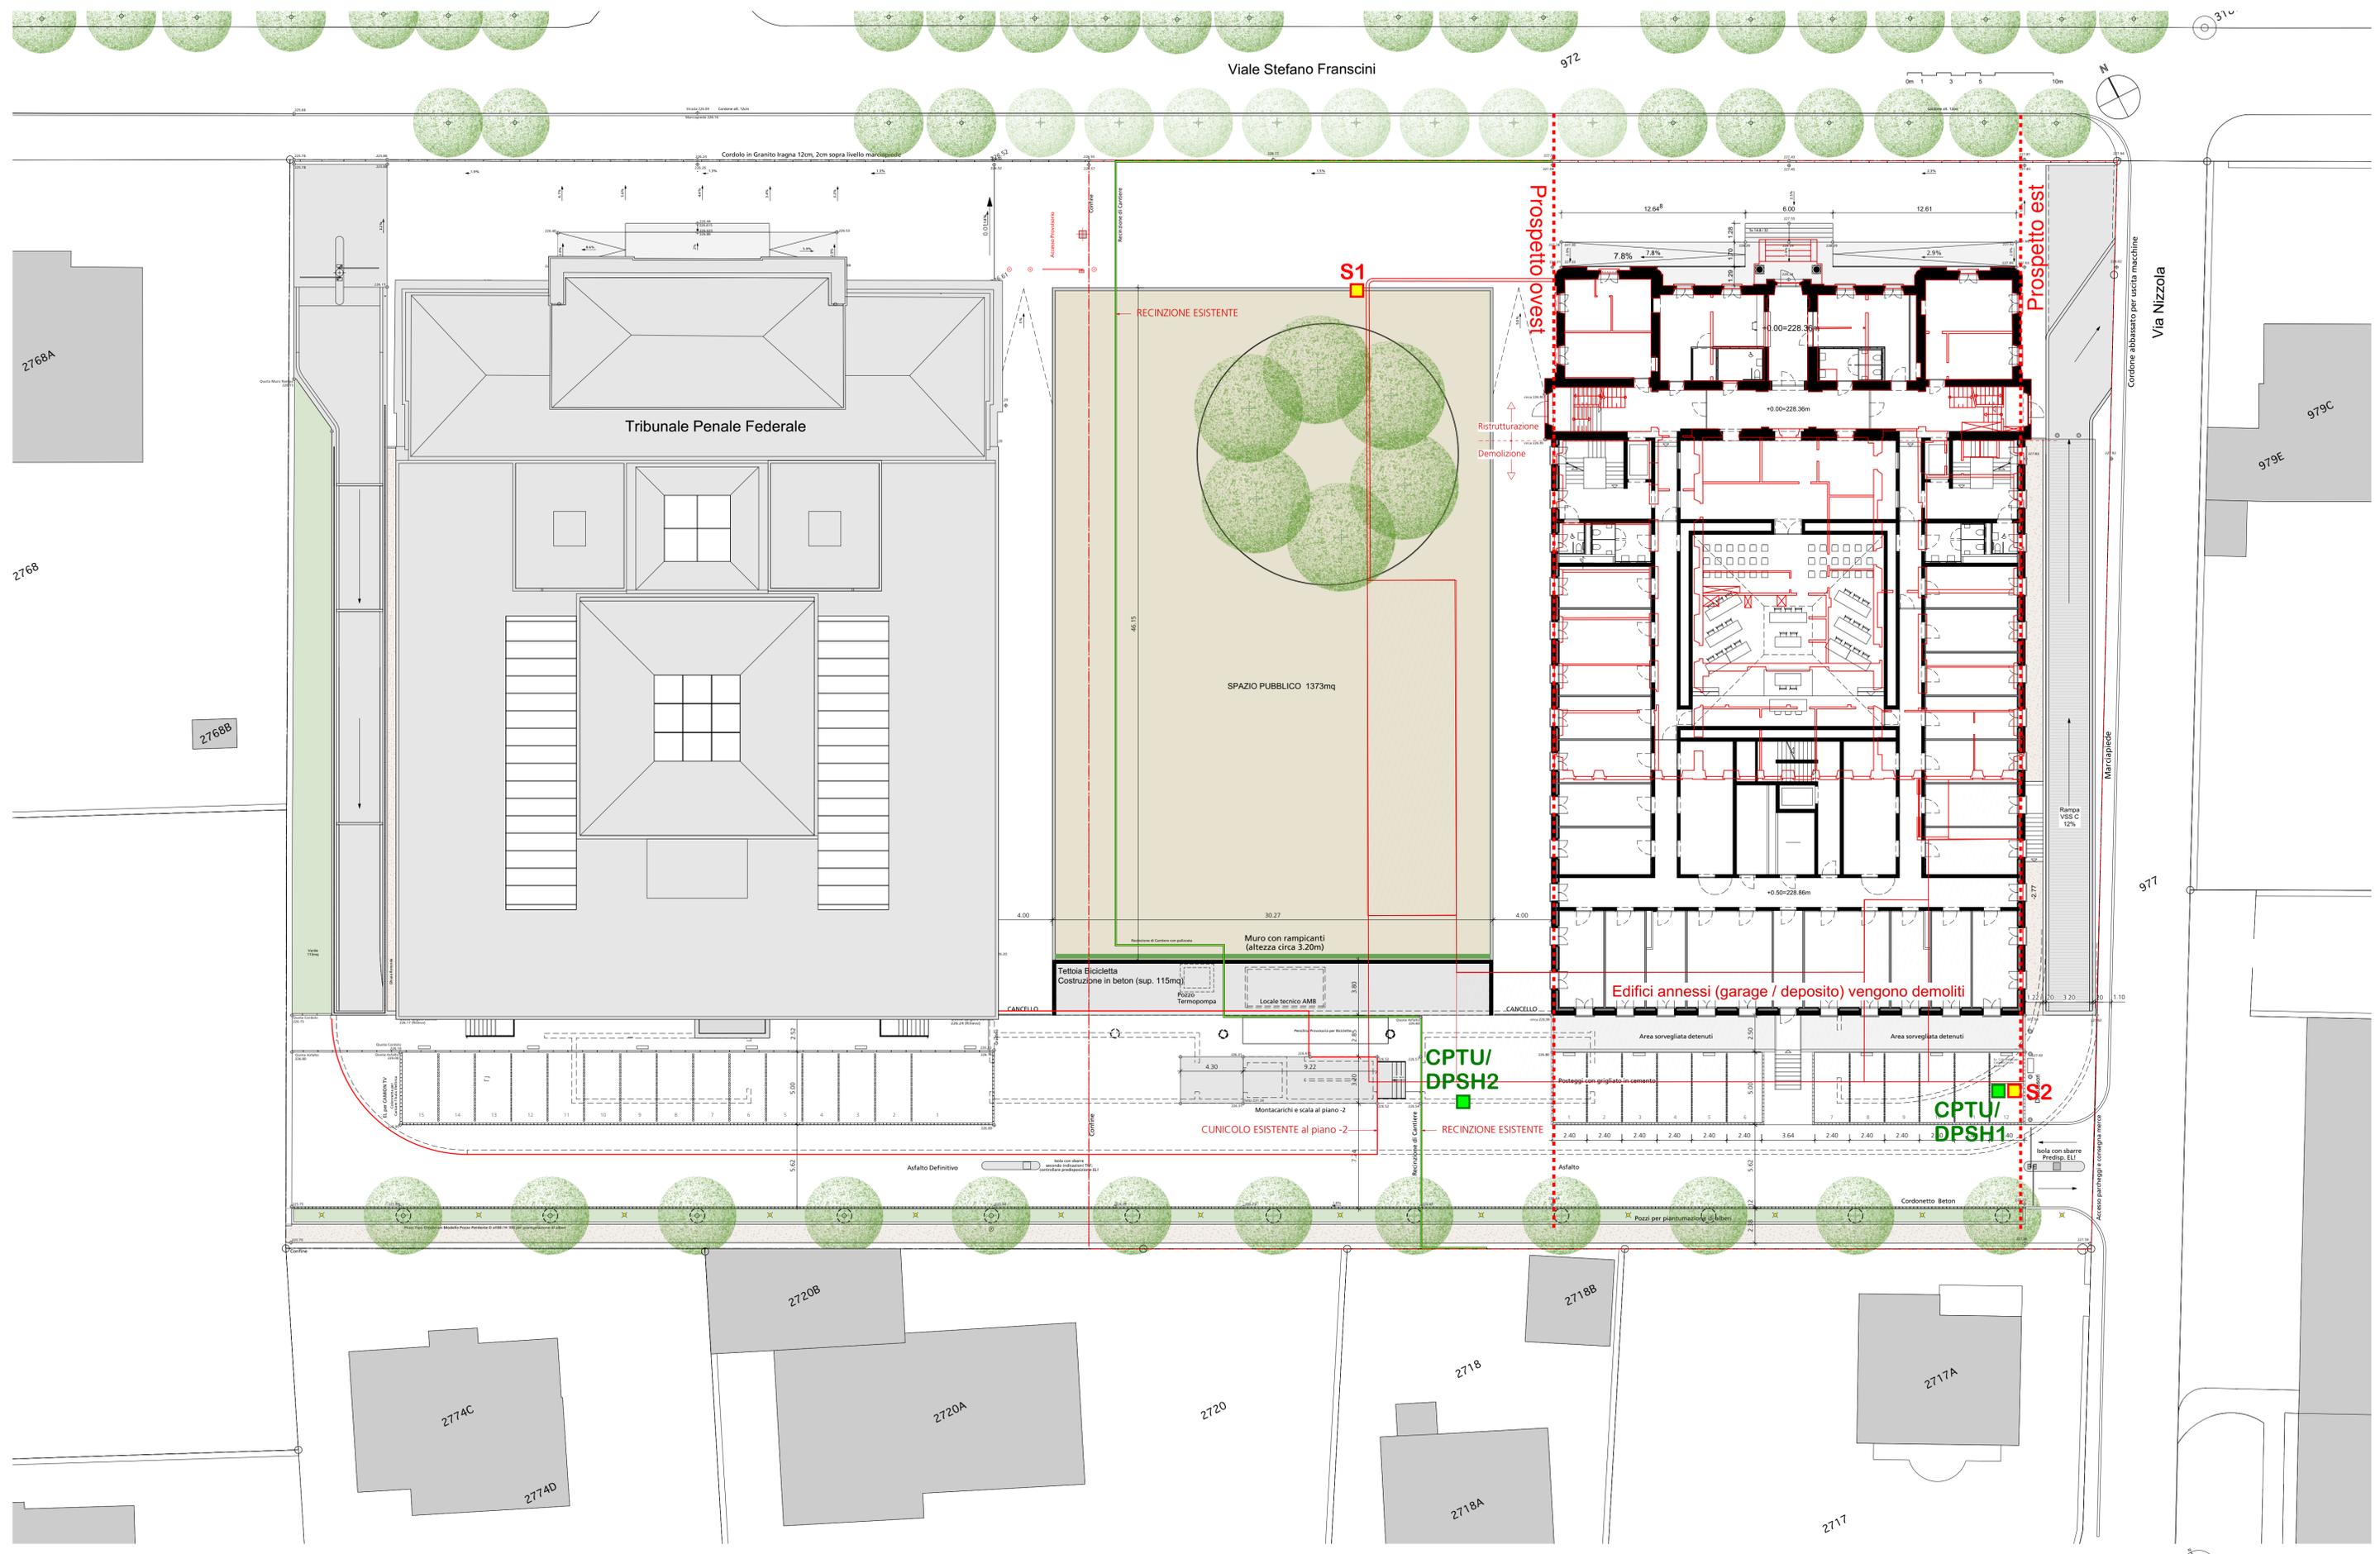
Allegato 1:

La posizione di sondaggi e prove si trova sulla planimetria dell'allegato 1.

Planimetria

Per chiarezza si precisa che la prova CPTU/DPSH1 è stata eseguita nell'angolo SE del mappale (nelle adiacenze del sondaggio S2), mentre la prova CPTU/DPSH2 nell'angolo SW (il sondaggio S1 nell'angolo NW).

Il sondaggio a rotazione denominato S1 è stato realizzato nell'angolo NW del mappale (vedi posizione nell'allegato 1) e ha permesso di verificare la natura del sottosuolo e di identificare la successione dei seguenti terreni non tutti visibili in superficie, dall'alto verso il basso (vedi anche allegato 2):

Il sondaggio a rotazione denominato S2 è stato realizzato nell'angolo SE del mappale (vedi posizione nell'allegato 1) e ha permesso di verificare la natura del sottosuolo e di identificare la successione dei seguenti terreni non tutti visibili in superficie, dall'alto verso il basso (vedi anche allegato 2):

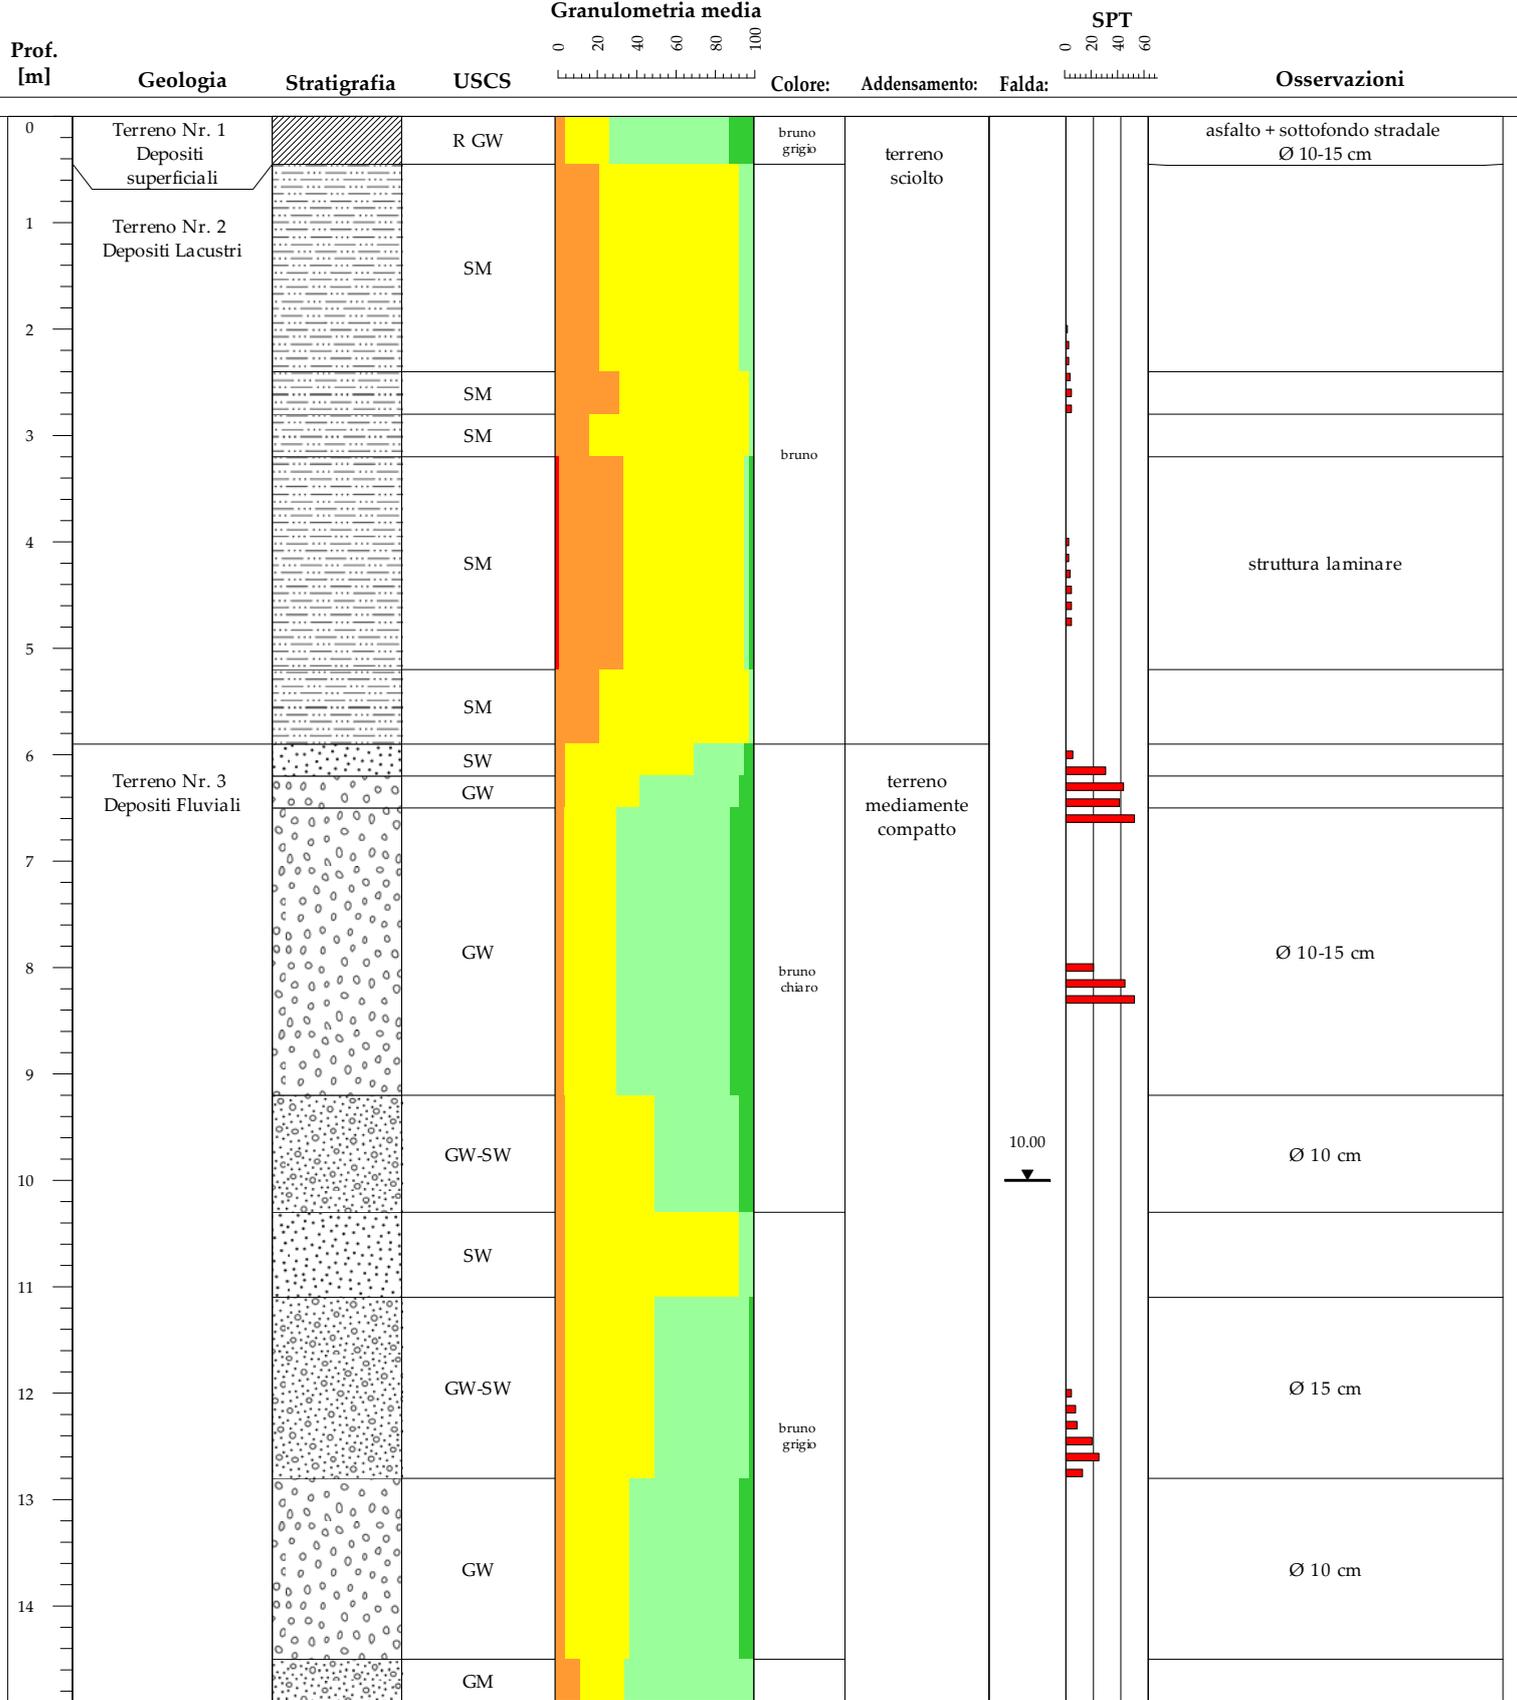
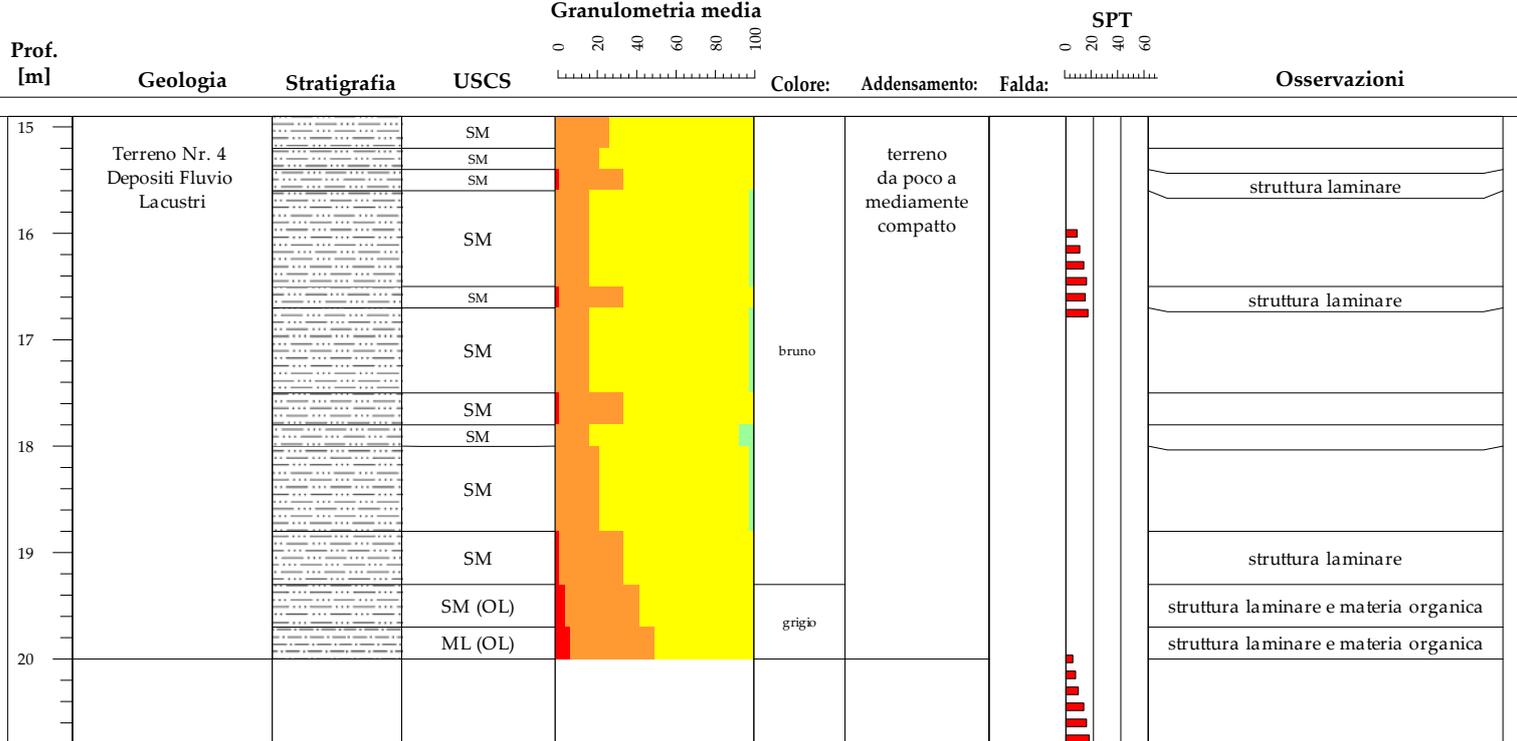
S1

Terreno	Descrizione
<i>Terreno N.1. Depositi superficiali</i> da 0.00 a 0.45 m Spessore: 0.45 m USCS: R GW	Asfalto e sottofondo stradale composto da ghiaie sabbiose poco limose con ciottoli di diametro fino a 10-15 cm. Terreno sciolto di colore bruno grigio.
<i>Terreno N.2. Depositi Lacustri</i> da 0.45 a 5.90 m Spessore: 5.45 m USCS: SM	Sabbie da limose a limo-argillose con poca ghiaia e struttura laminare da grossolana a fine. Terreno sciolto di colore bruno.
<i>Terreno N.3. Depositi Alluvionali</i> da 5.90 a 14.90 m Spessore: 9.00 m USCS: SW, GW, GW-SW, GM	Sabbie poco limose con poca ghiaia e rari ciottoli e ghiaie più o meno limose sabbiose con ciottoli da rari ad abbondanti di diametro fino a 10-15 cm. Terreno mediamente addensato di colore da bruno giallo a bruno grigio.
<i>Terreno N.4. Depositi Fluvio Lacustri</i> da 14.90 a 20.00 m Spessore: 5.10 m USCS: SM, SM (OL), ML (OL)	Sabbie da limose a limo-argillose con rara ghiaia e limi argillosi sabbiosi con struttura laminare da grossolana a fine e localmente sostanza organica diffusa. Terreno da poco a mediamente addensato di colore da bruno a grigio.

Durante la perforazione del 02.12.2015, la falda è stata riscontrata a una profondità di 10.00 m dal piano campagna.

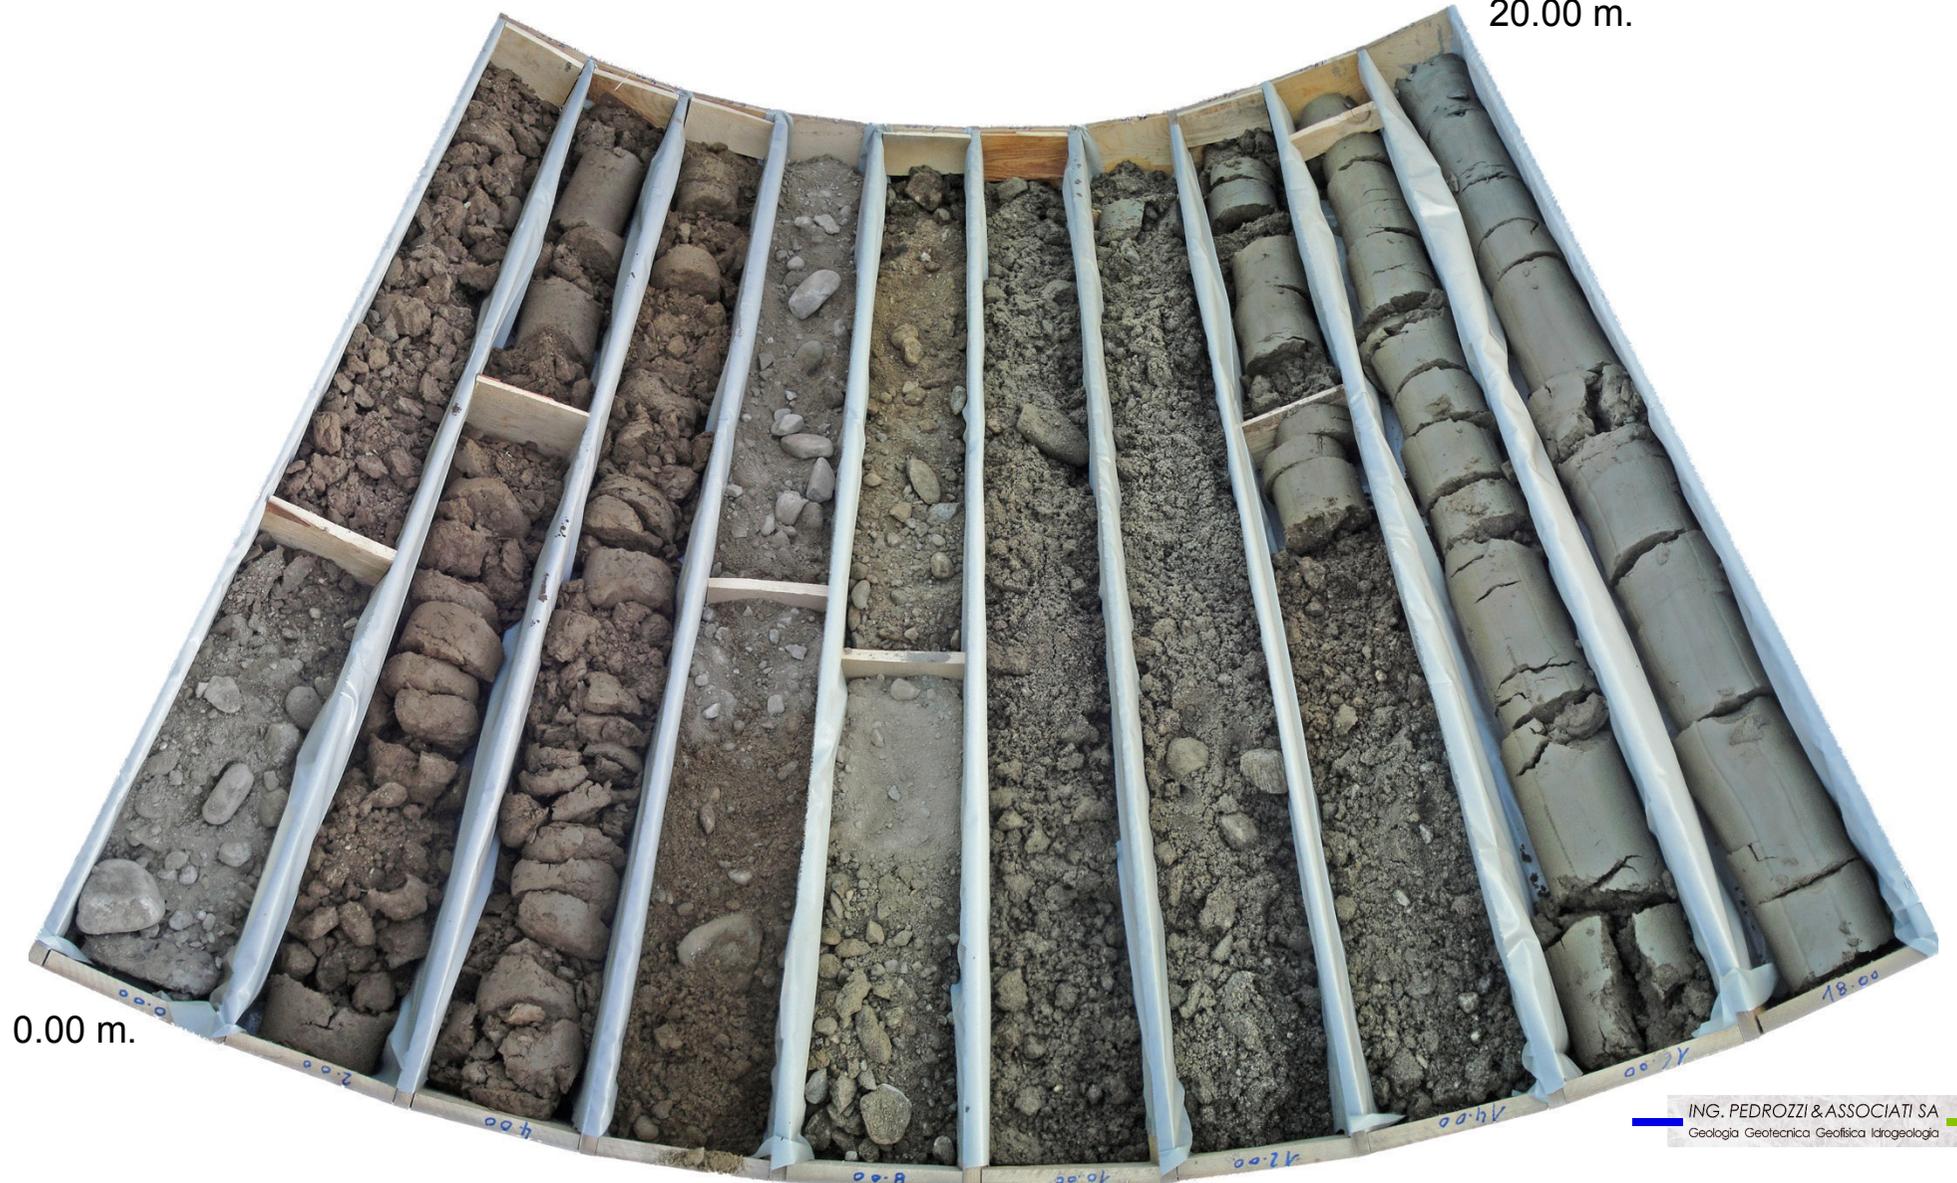
Bellinzona
mappale 975
S1

Sondaggi a rotazione: stratigrafie,
documentazione fotografica

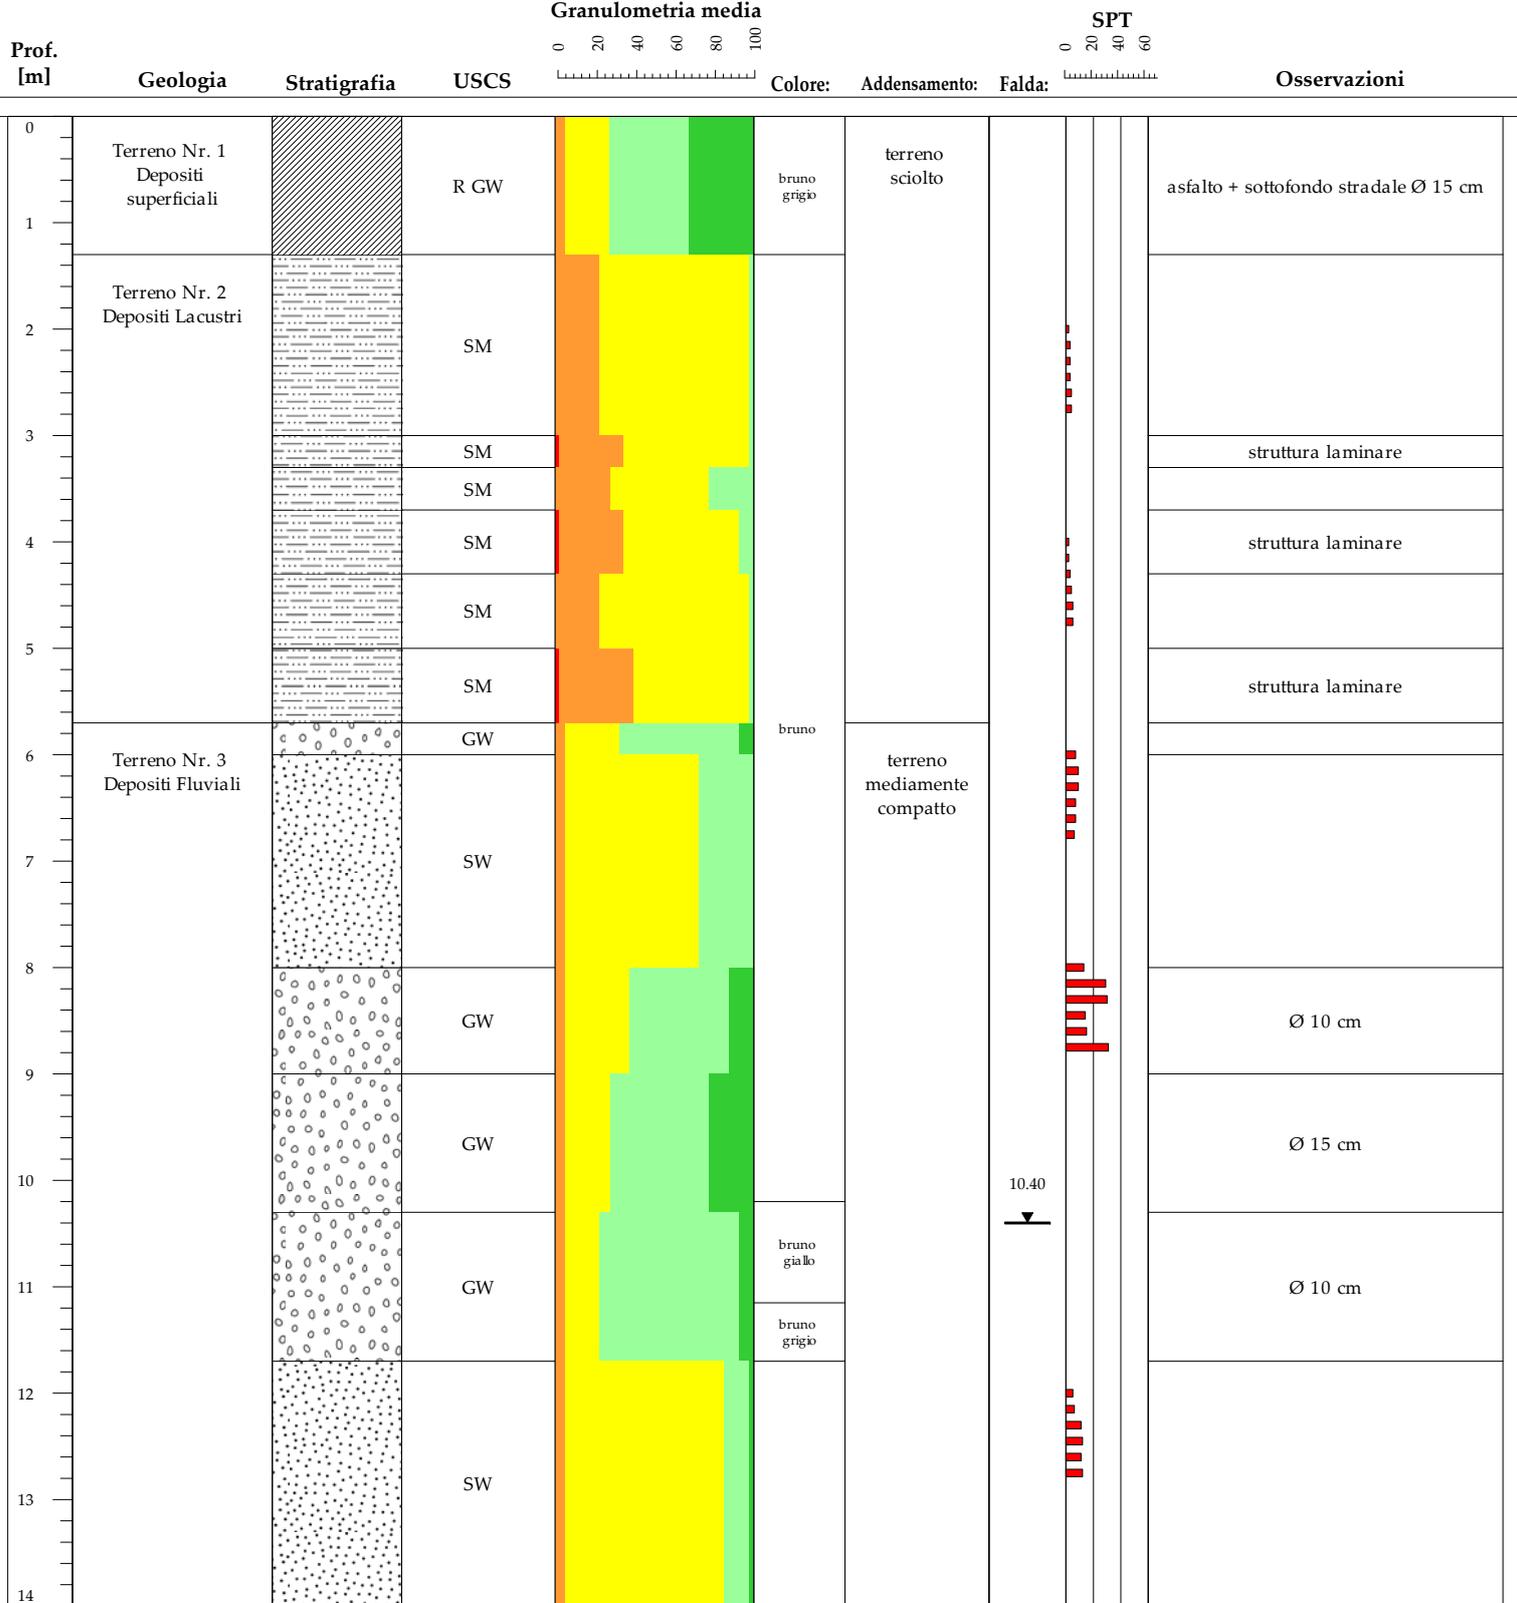
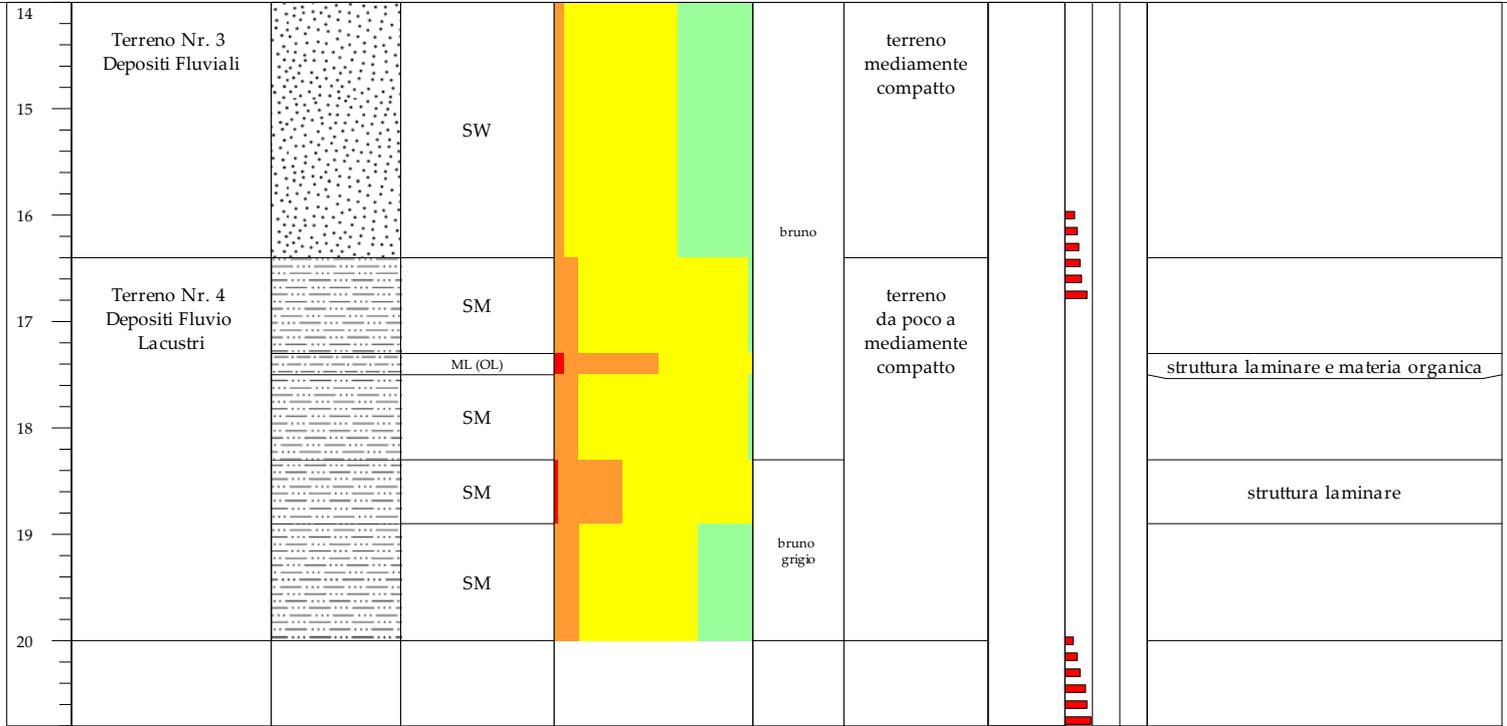
S2

Terreno	Descrizione
<i>Terreno N.1. Depositi superficiali</i> da 0.00 a 1.30 m Spessore: 1.30 m USCS: R GW	Asfalto e sottofondo stradale composto da ghiaie sabbiose poco limose con abbondanti ciottoli di diametro fino a 15 cm. Terreno sciolto di colore bruno grigio.
<i>Terreno N.2. Depositi Lacustri</i> da 1.30 a 5.70 m Spessore: 4.40 m USCS: SM	Sabbie da limose a limo-argillose con poca ghiaia con struttura laminare da grossolana a fine. Terreno sciolto di colore bruno.
<i>Terreno N.3. Depositi Alluvionali</i> da 5.70 a 16.40 m Spessore: 10.70 m USCS: SW, GW	Sabbie poco limose con ghiaia da poca ad abbondante e ghiaie poco limose sabbiose con ciottoli da rari ad abbondanti di diametro fino a 15 cm. Terreno mediamente addensato di colore da bruno a bruno giallo a bruno grigio.
<i>Terreno N.4. Depositi Fluvio Lacustri</i> da 16.40 a 20.00 m Spessore: 3.60 m USCS: SM, ML (OL)	Sabbie da limose a limo-argillose con poca ghiaia e limi argillosi sabbiosi con struttura laminare da grossolana a fine con localmente sostanza organica diffusa. Terreno da poco a mediamente addensato di colore da bruno a bruno grigio.

Durante la perforazione del 04.12.2015, la falda è stata riscontrata a una profondità di 10.40 m dal piano campagna.

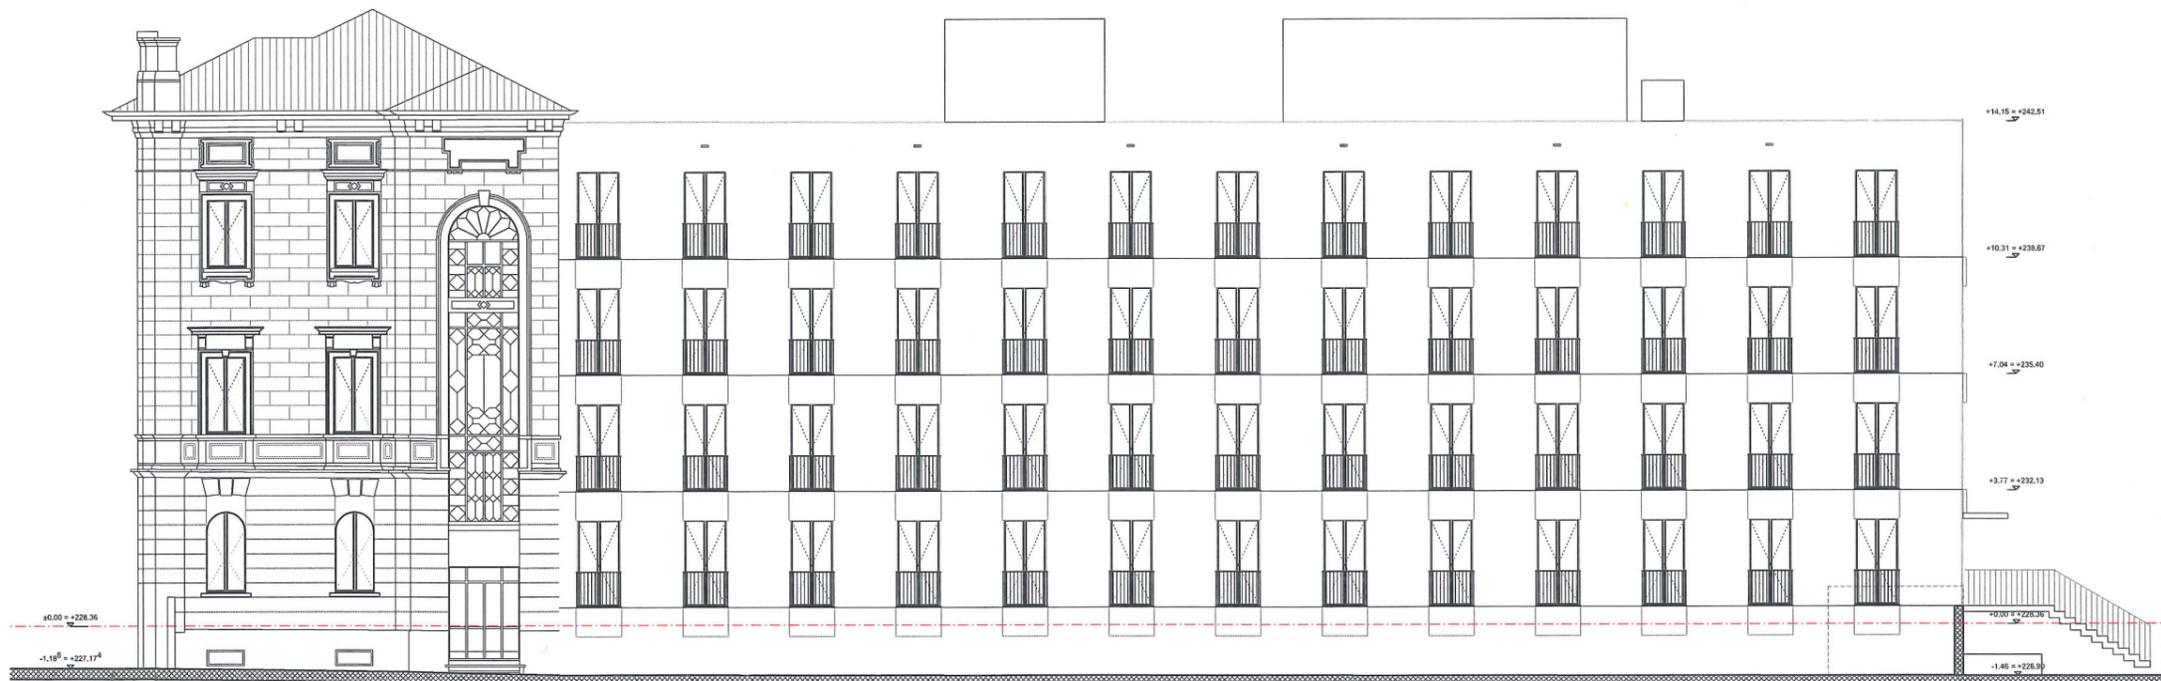
Sezioni geologiche

S₁ eseguito
nell'angolo NW

CPTU/DPSH 2 eseguiti
nell'angolo SW

S₁ (proiettato ca 15 m)

- 1 Depositi superficiali
- 2 Depositi Lacustri
- 3 Depositi Fluviali
- 4 Depositi Fluvio Lacustri

Dalla correlazione tra i risultati ottenuti con le diverse indagini si è determinato l'andamento indicativo delle sezioni geologiche (vedi allegato 3).

Dopo un primo sottile strato di *Depositi superficiali* in parte antropici non distinguibili nelle prove DPSH, troviamo i *Depositi Lacustri*, i *Depositi Alluvionali* e infine i *Depositi Fluvio Lacustri*.

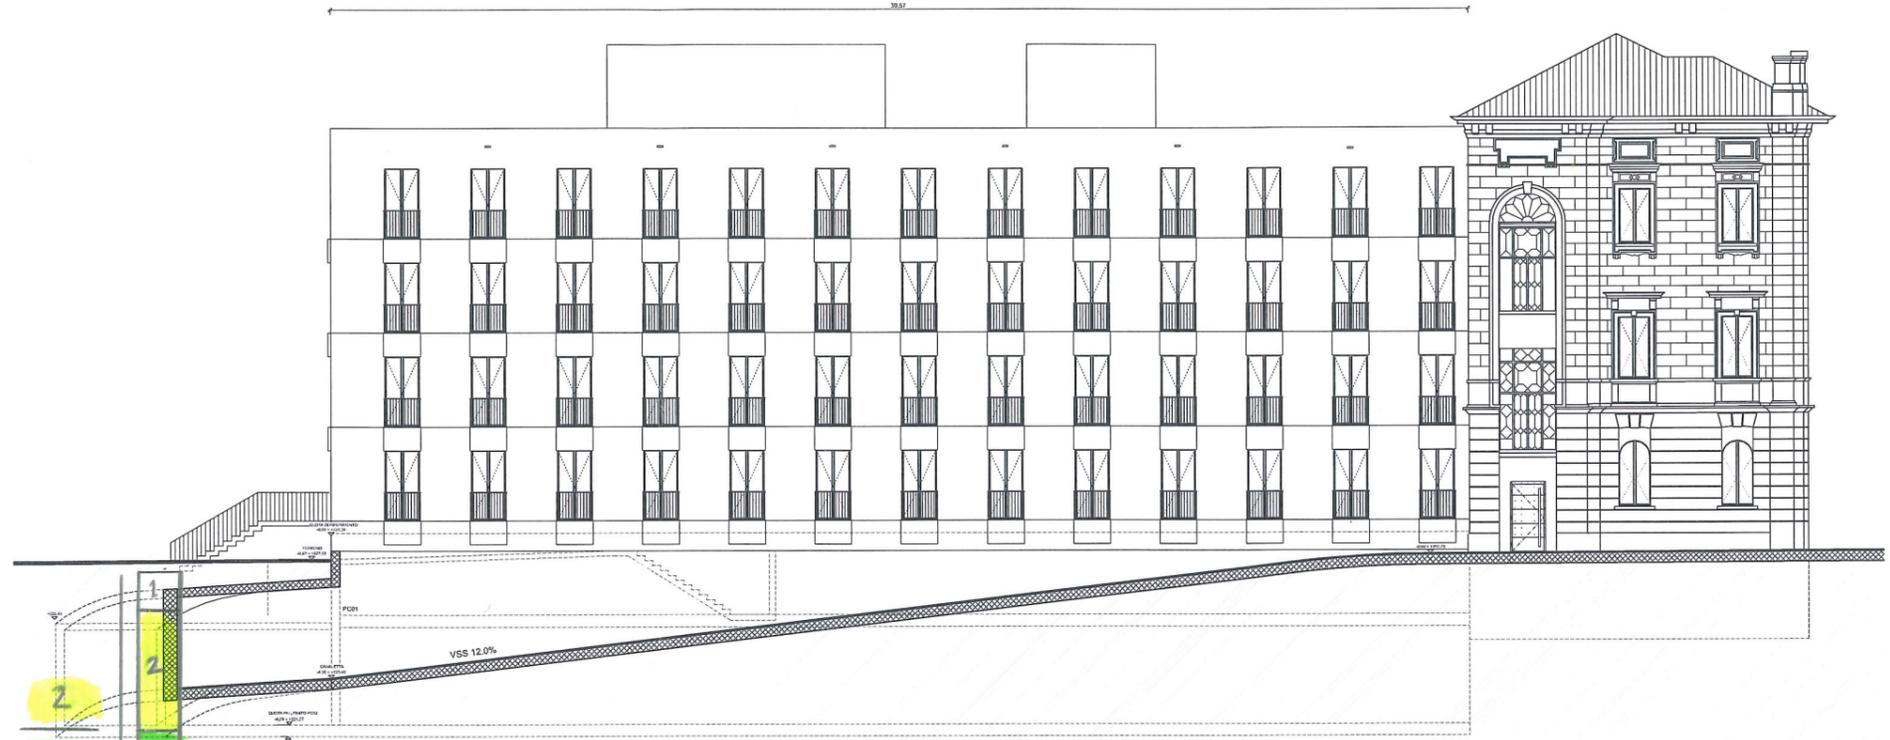
CPTU/
 DPSH 1
 4/12/2015

- 1 Depositi superficiali
- 2 Depositi Lacustri
- 3 Depositi Fluviali
- 4 Depositi Fluvio Lacustri

S2, CPTU/DPSH 1
 eseguiti nell'angolo SE

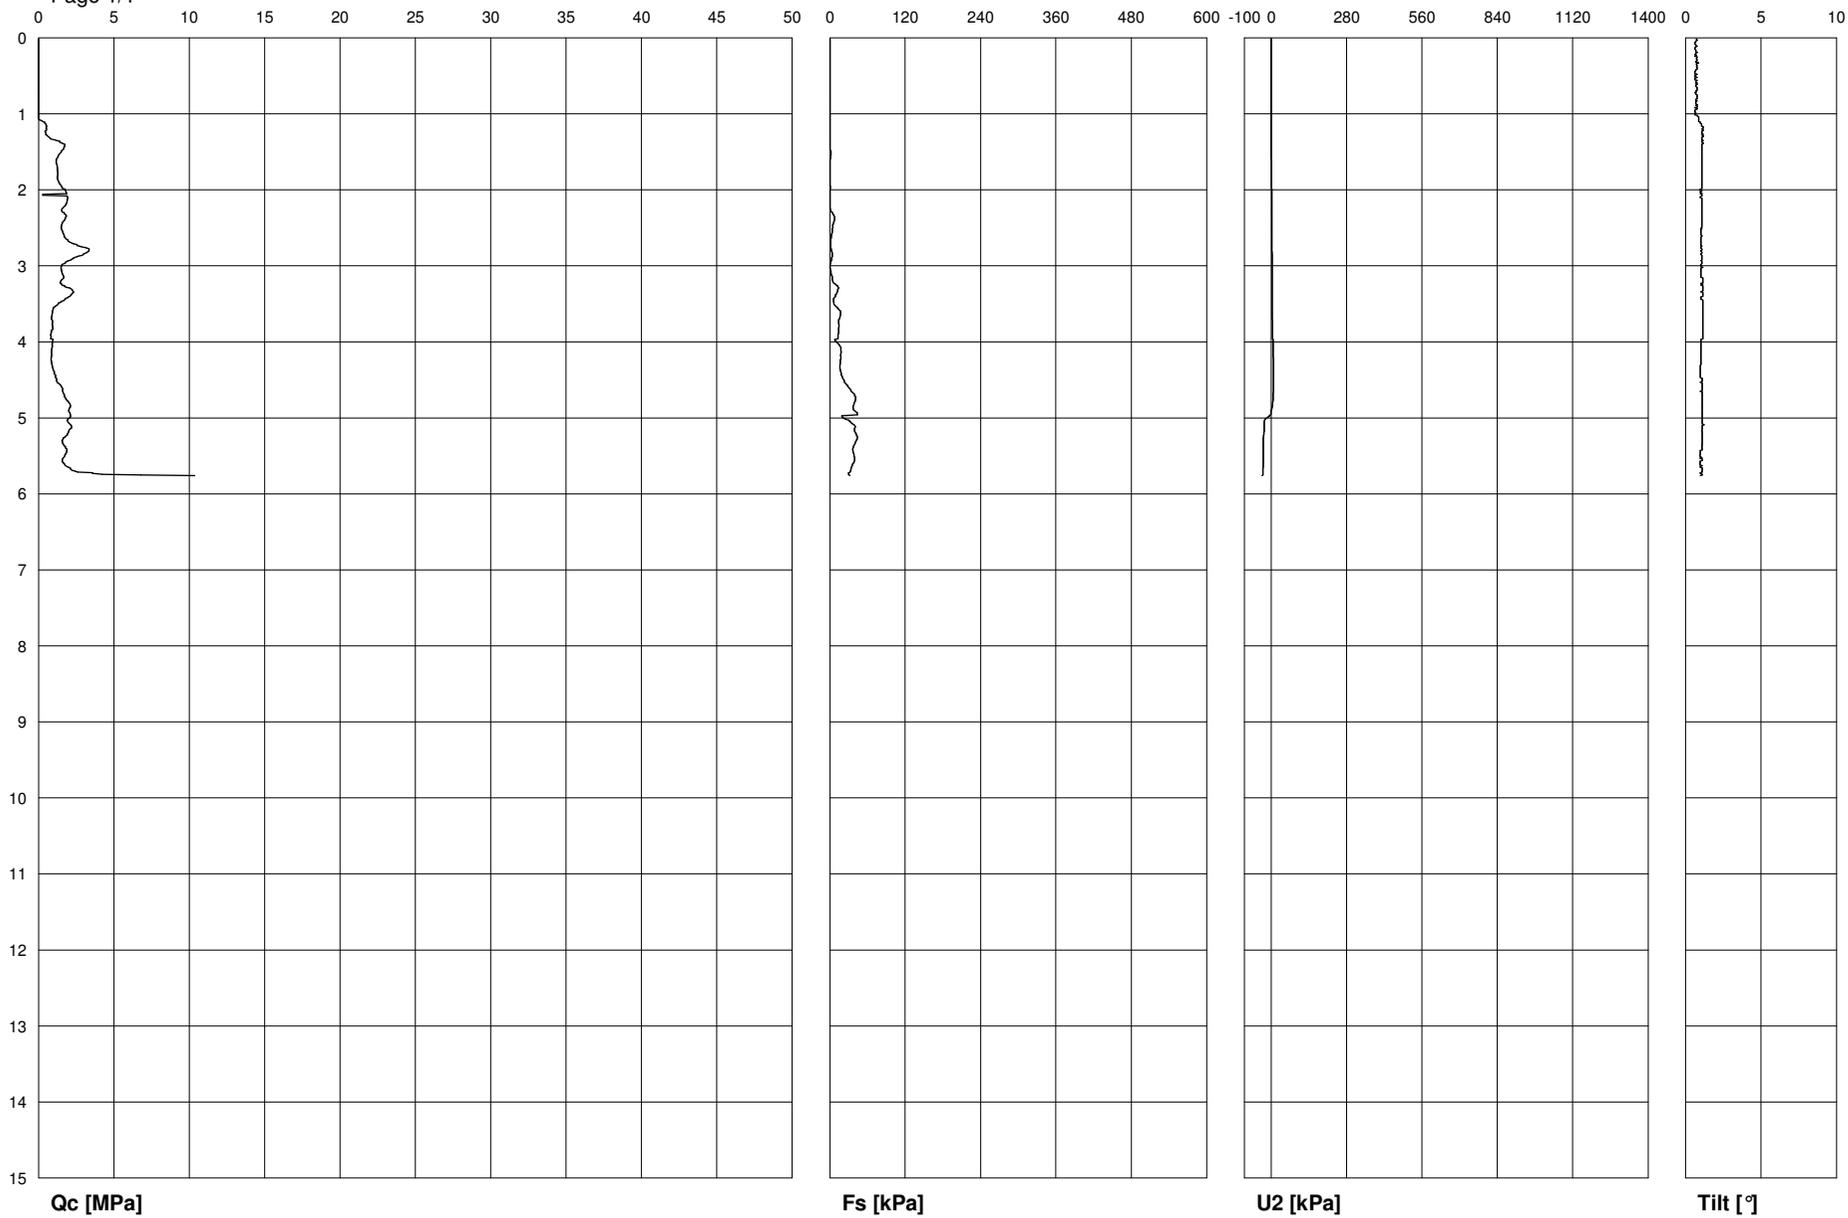
Test Location: CPTU1
Date: 09.12.2015

Prove penetrometriche statiche
in sito CPTU - Bollettini Paler

Qc [MPa]

Fs [kPa]

U2 [kPa]

Dalle prove in sito è stato possibile determinare che *il Terreno N.3. Depositi Alluvionali* inizia a una profondità di 4.6 m presso la prova DPSH/CPTU 2 e a 5.6 m presso la prova DPSH/CPTU 1.

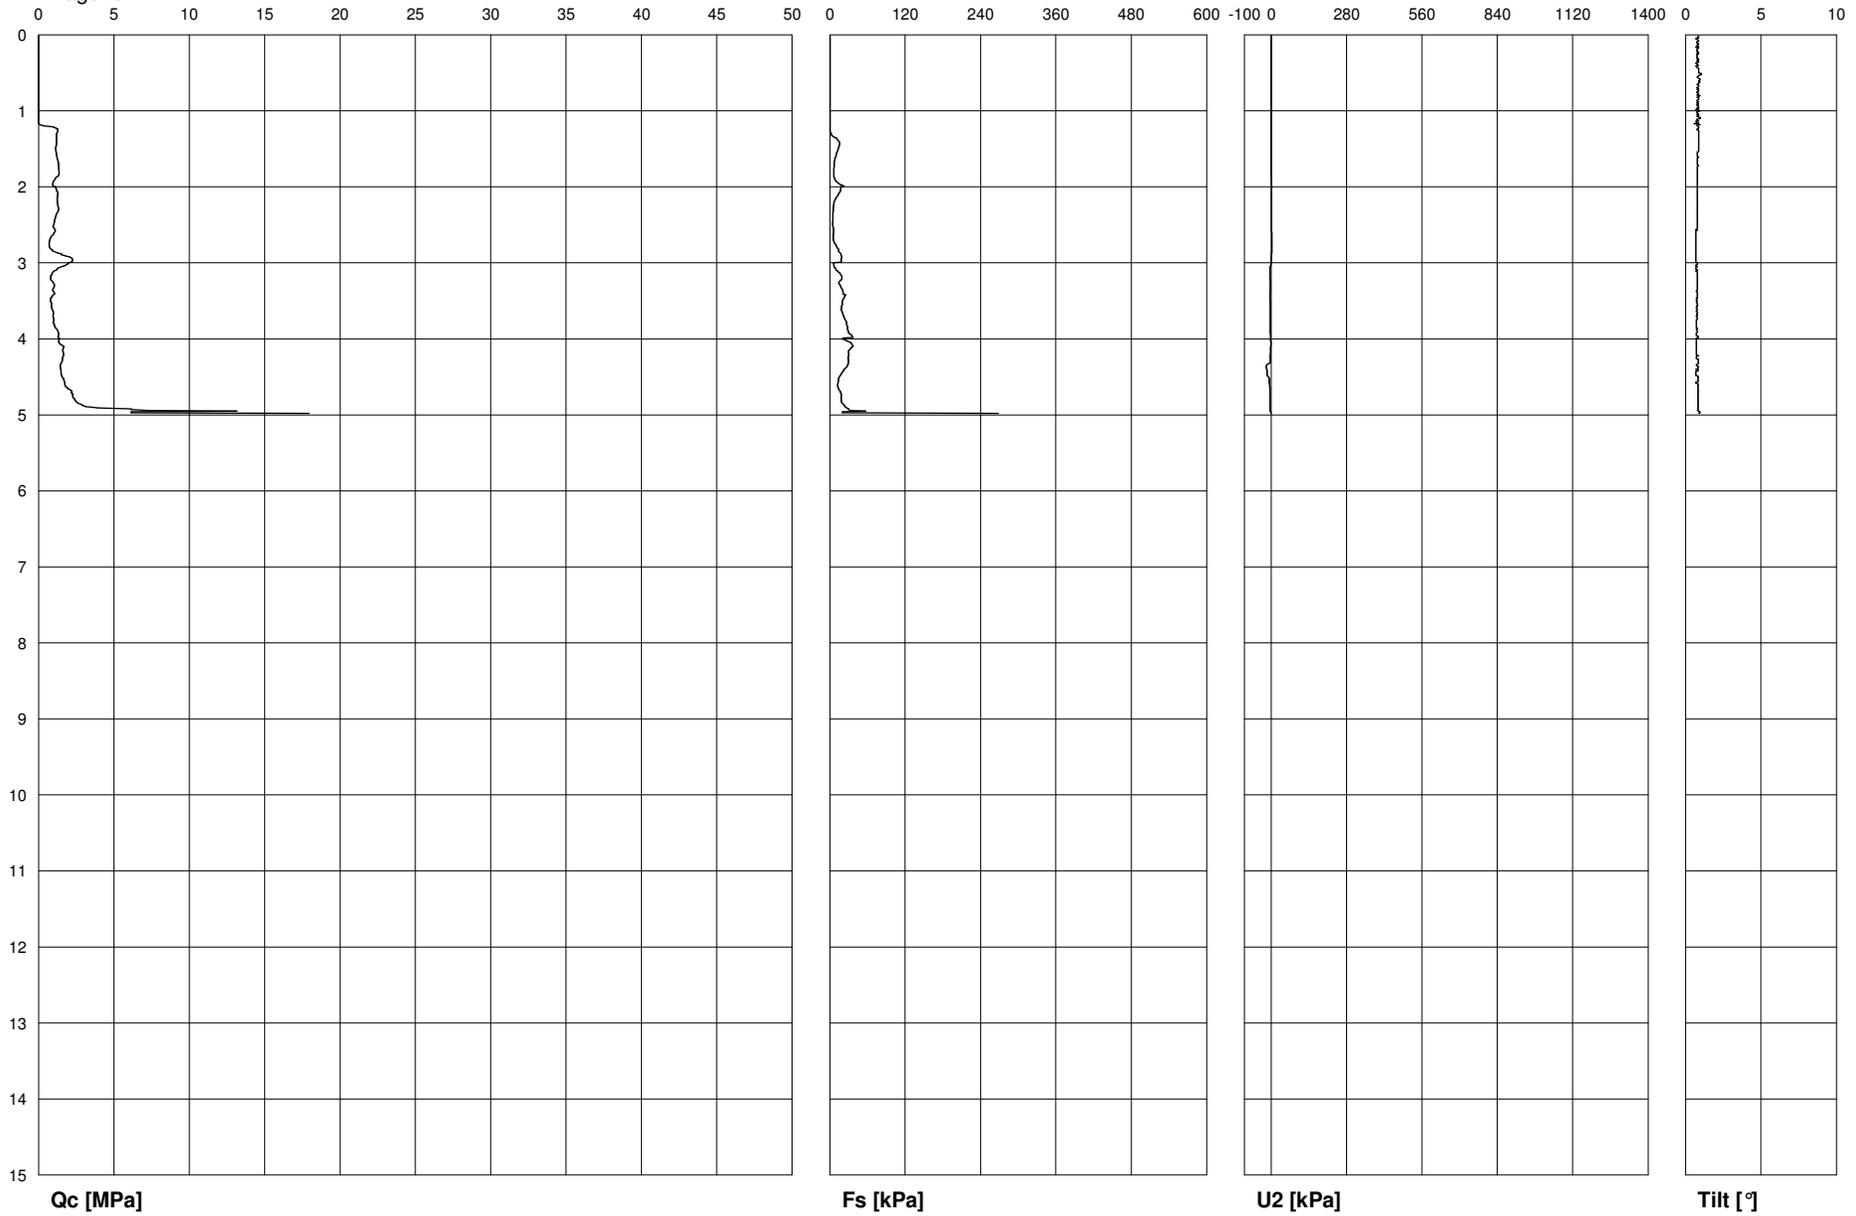
Test Location: CPTU2
Date: 07.12.2015

Qc [MPa]

Fs [kPa]

U2 [kPa]
