Comune di Bellinzona

E4008 Ristrutturazione Pretorio

Rapporto geologico, geotecnico e idrogeologico

Pregassona, 20 dicembre 2015

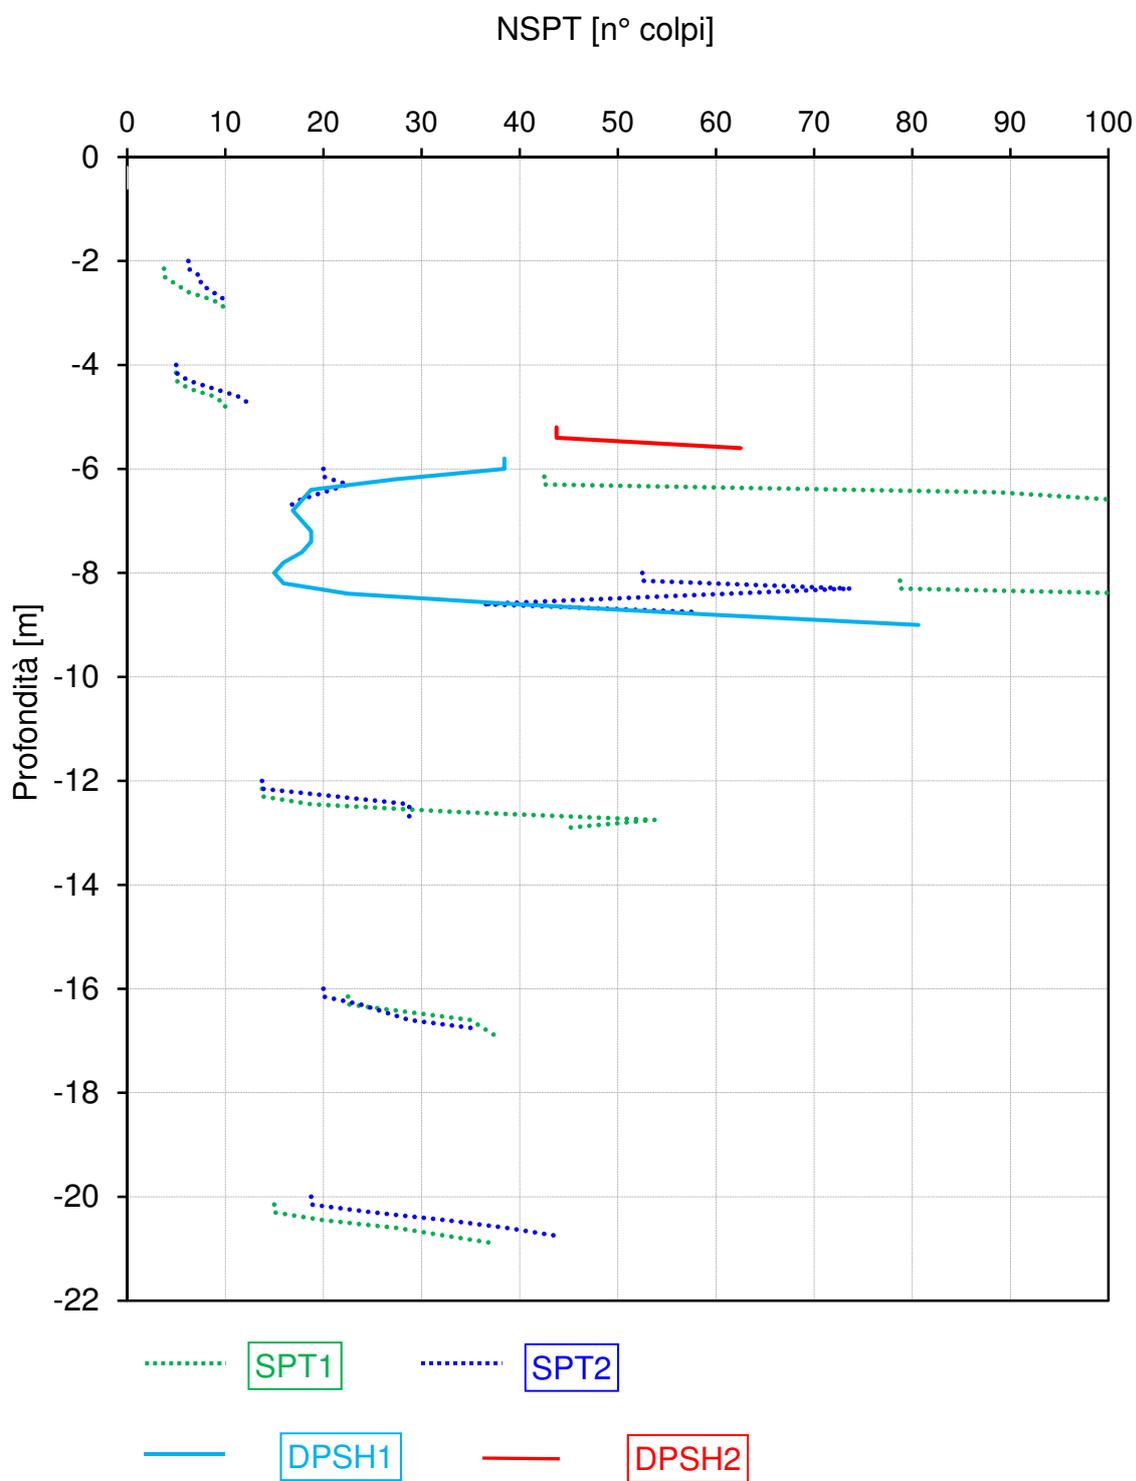
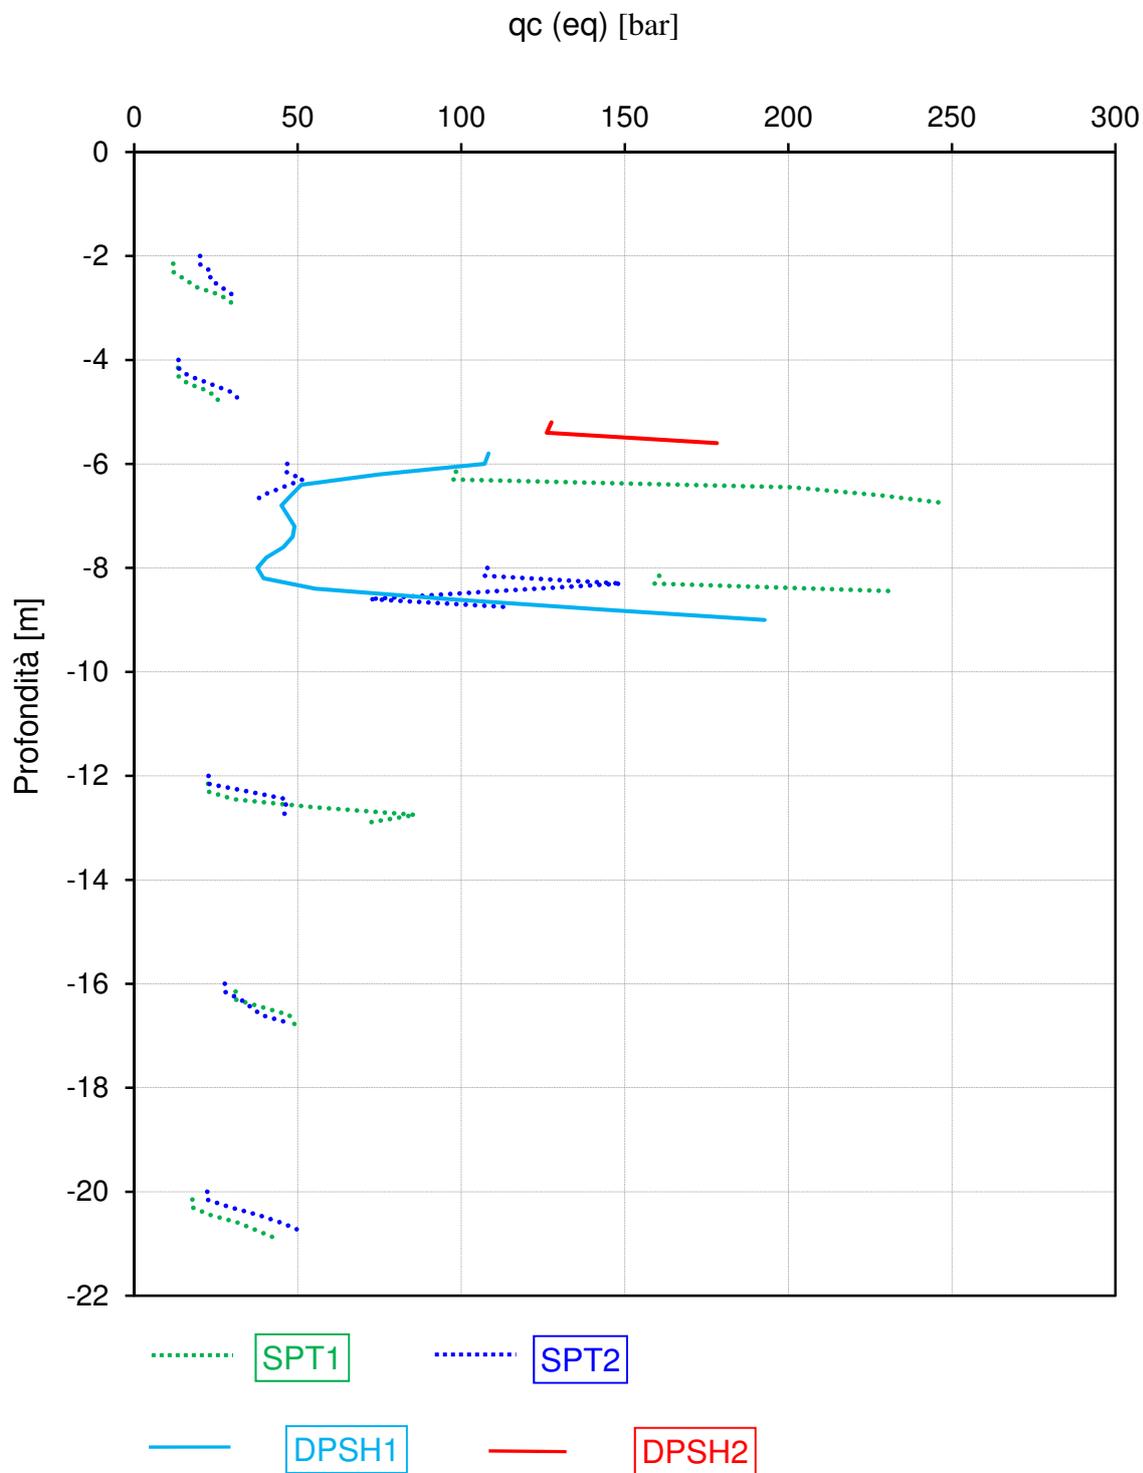
3014Bellinzona SPT 1-2 DPSH 1-2

Prove penetrometriche –
Interpretazione,
 N_{SPT} e $q_c(eq)$ per le prove STP e DPSH,
 q_c e q_t per le prove CPTU

SPT1 eseguita nell'angolo NW
SPT2, DPSH1 eseguite nell'angolo SE
DPSH2 eseguita nell'angolo SW

Le proprietà geomeccaniche dei terreni sono state stimate sulla base dei risultati delle prove penetrometriche SPT1-2 e CPTU/DPSH1-2, v. allegati 4, 5, 6 e 7, dei sondaggi a rotazione S1-S2, v. allegato 2, nonché della nostra esperienza (v. adiacente Tribunale Federale) e dei dati presenti in letteratura. L'interpretazione dei risultati delle prove è illustrata nell'allegato 7.

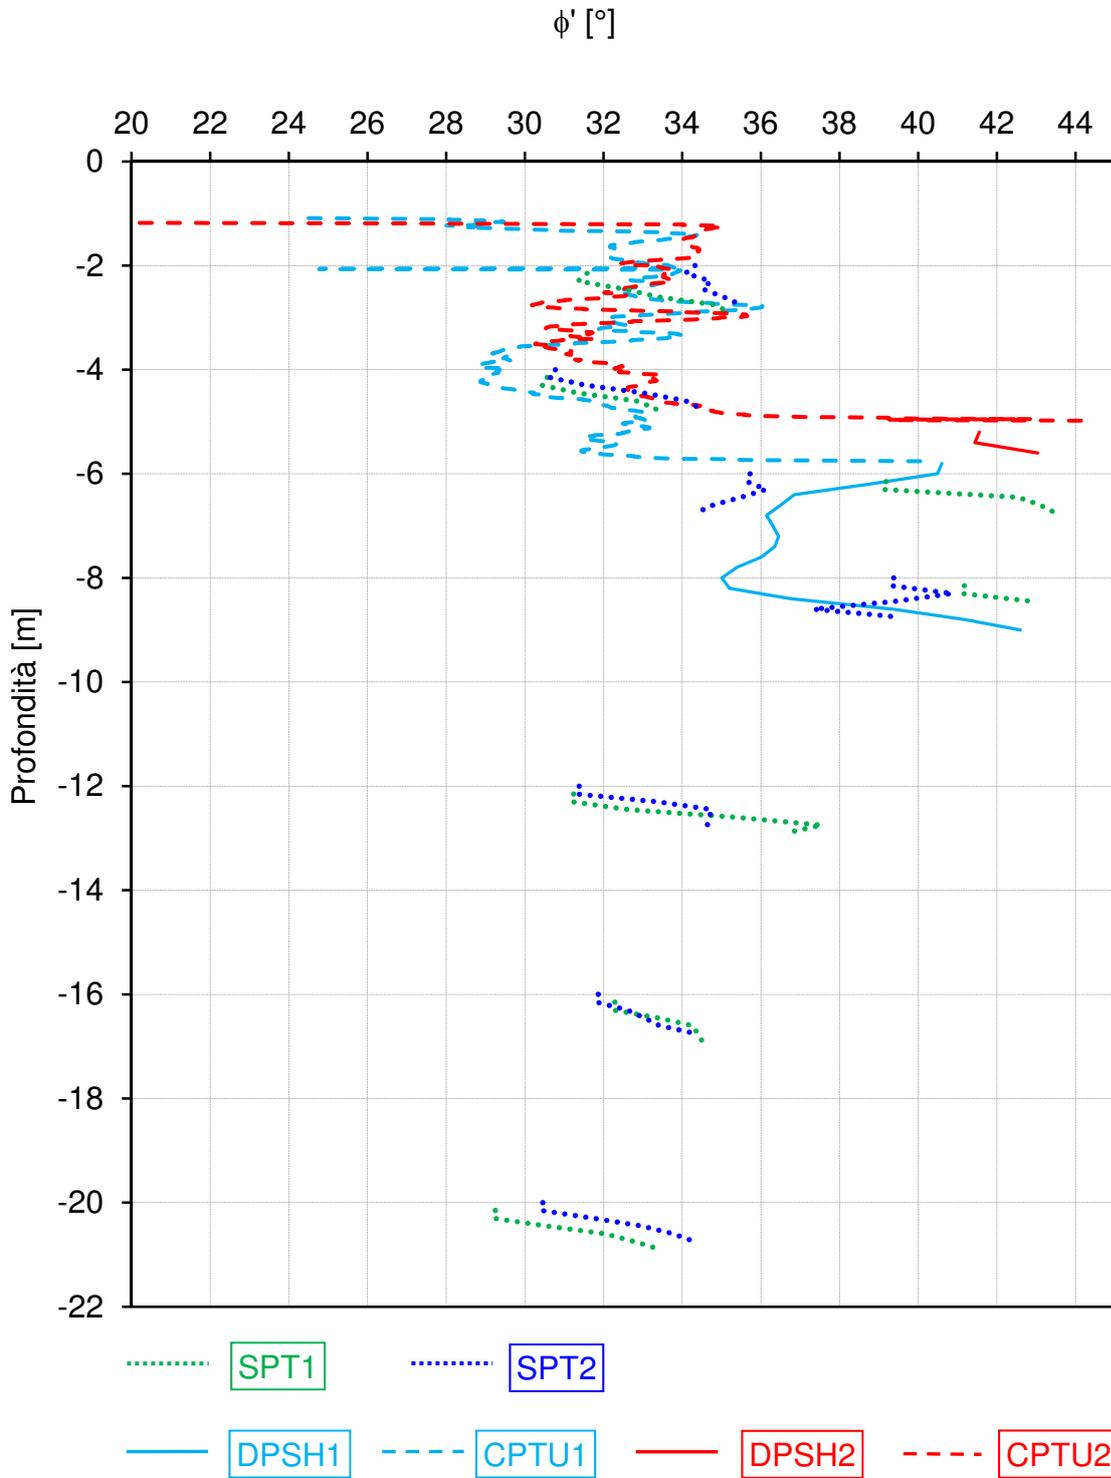
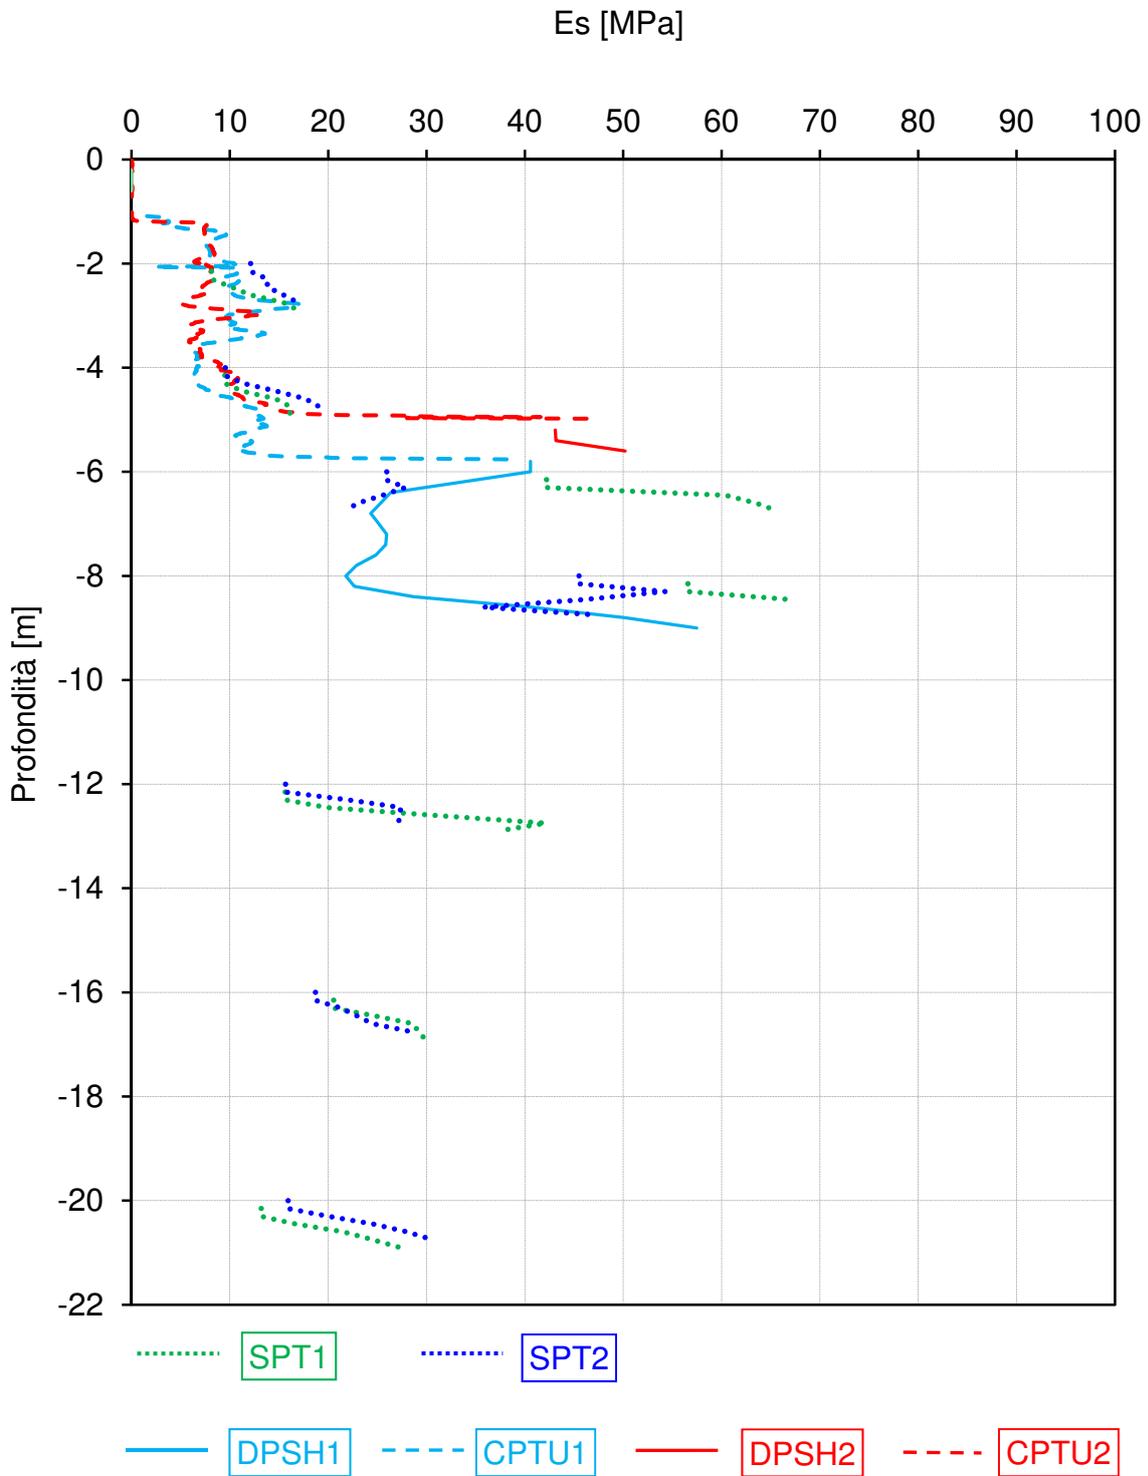
3014Bellinzona

Prove penetrometriche –
Interpretazione,
parametri geotecnici, ϕ e E_s

SPT1 eseguita nell'angolo NW
 SPT2, DPSH/CPTU1 eseguite nell'angolo SE
 DPSH2/CPTU2 eseguite nell'angolo SW

La tabella seguente riassume gli intervalli dei valori da assegnare ai parametri geotecnici dei terreni riscontrati.

Terreno	USCS	γ_e^* [kN/m ³]	ϕ' [°]	c'^* [kPa]	E_s [MPa]
<i>Terreno N. 1 Depositi superficiali**</i>	R GW	-	-	-	-
<i>Terreno N. 2 Depositi Lacustri</i>	SM	18.0-21.0	29-35	0-2	6-18
<i>Terreno N. 3 Depositi Alluvionali</i>	SW, GW GW-SW, GM	18.0-22.0	32-40	0	20-40
<i>Terreno N. 4 Depositi Fluvio-Lacustri</i>	SM, SM (OL) ML (OL)	18.5-21.5	30-34	0-5	15-30
