Mappale 4828 RFD Città di Bellinzona Nuova sede provvisoria del Liceo cantonale.

Relazione geotecnica.

Mandato: 2020.29

data: 20 aprile 2021

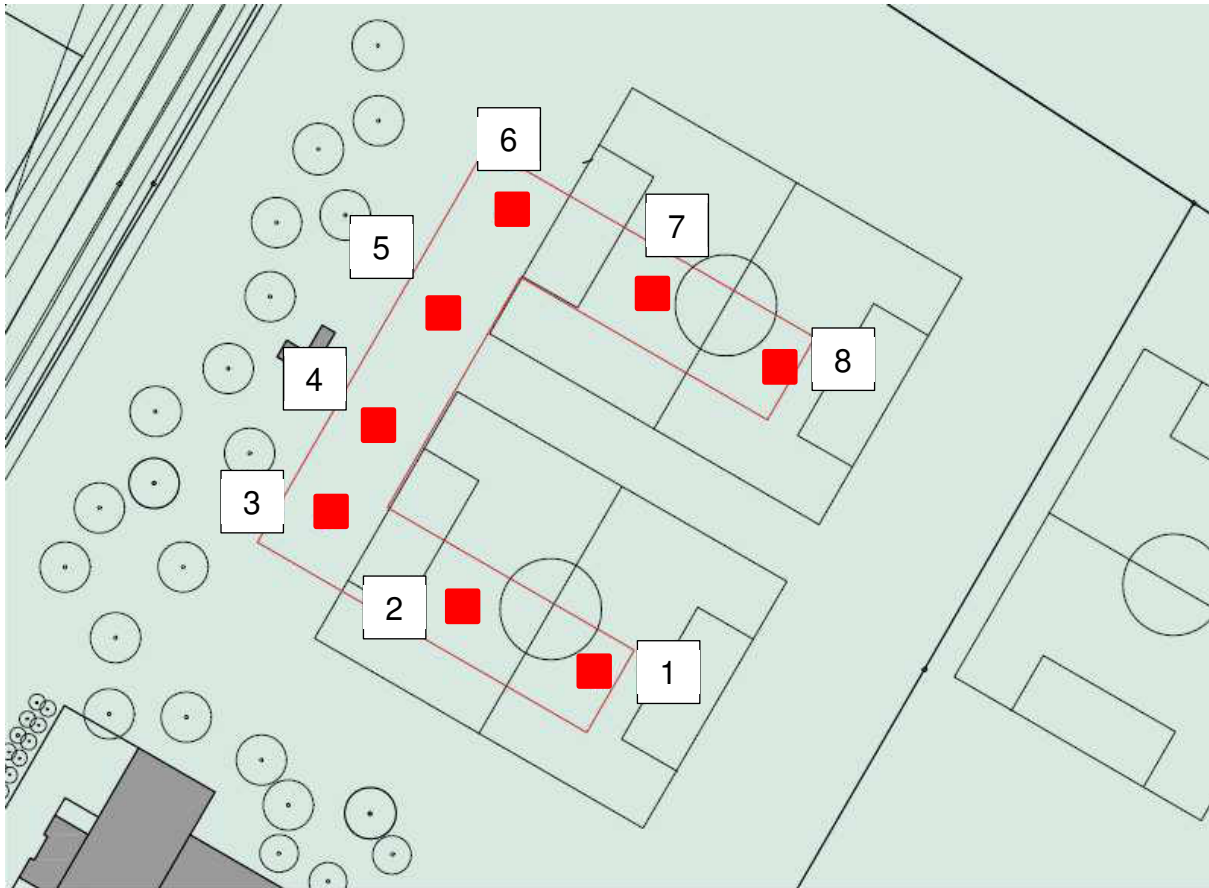
Figura 2. Posizione delle fosse di assaggio eseguite nell'area interessata dalla costruzione. Base: Dati ingegnere progettista.

Negli 8 scavi di sondaggio (cfr. Figura 2 per la posizione e piano 2020.29/1 per sezioni stratigrafiche) è stata riscontrata la seguente stratigrafia:

La posizione delle prove è stata definita sul posto in modo da non sovrapporsi agli scavi di assaggio eseguiti in precedenza (cfr. Figura 2).

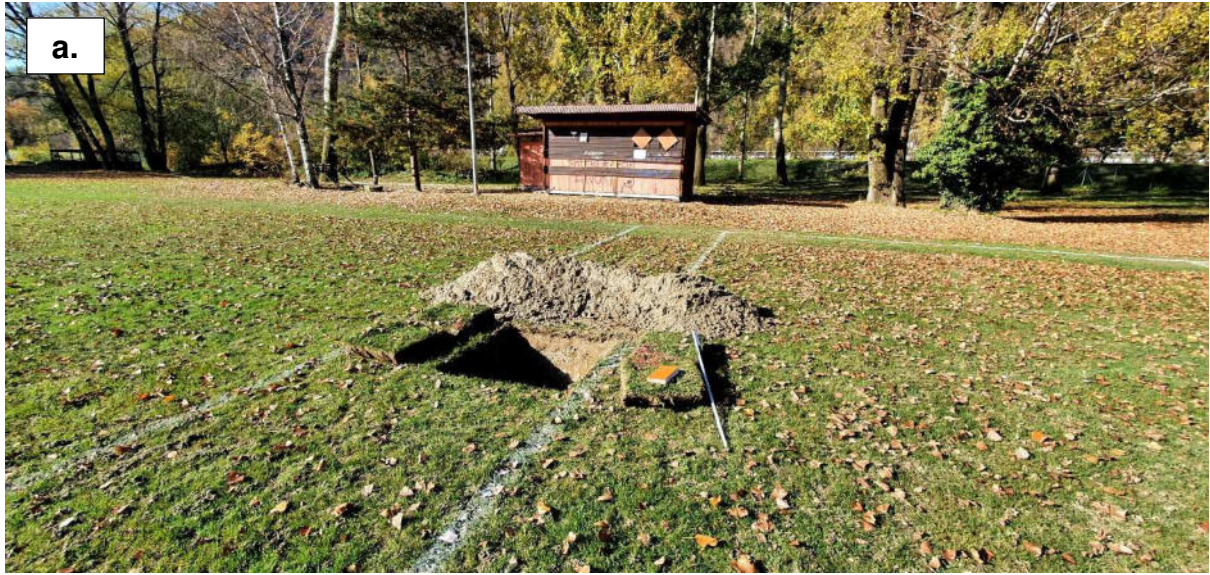
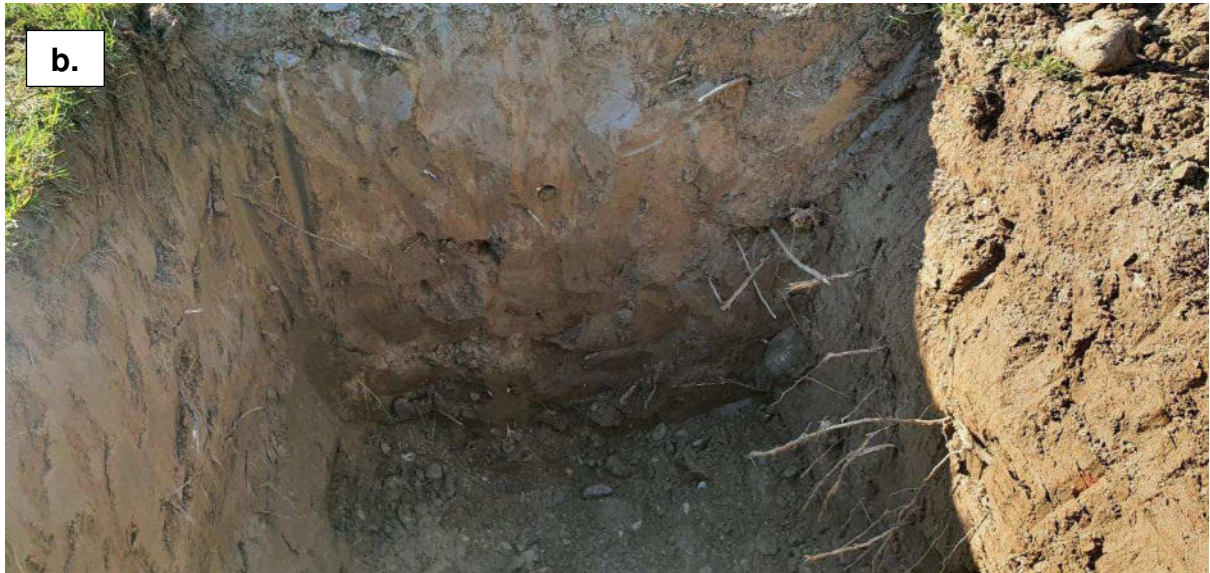
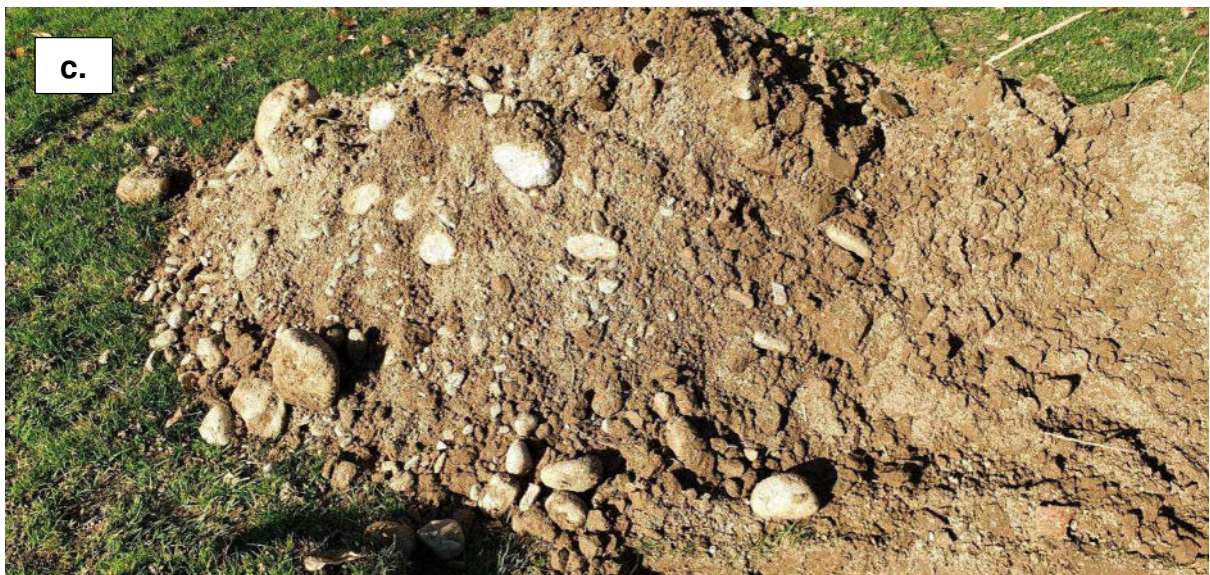
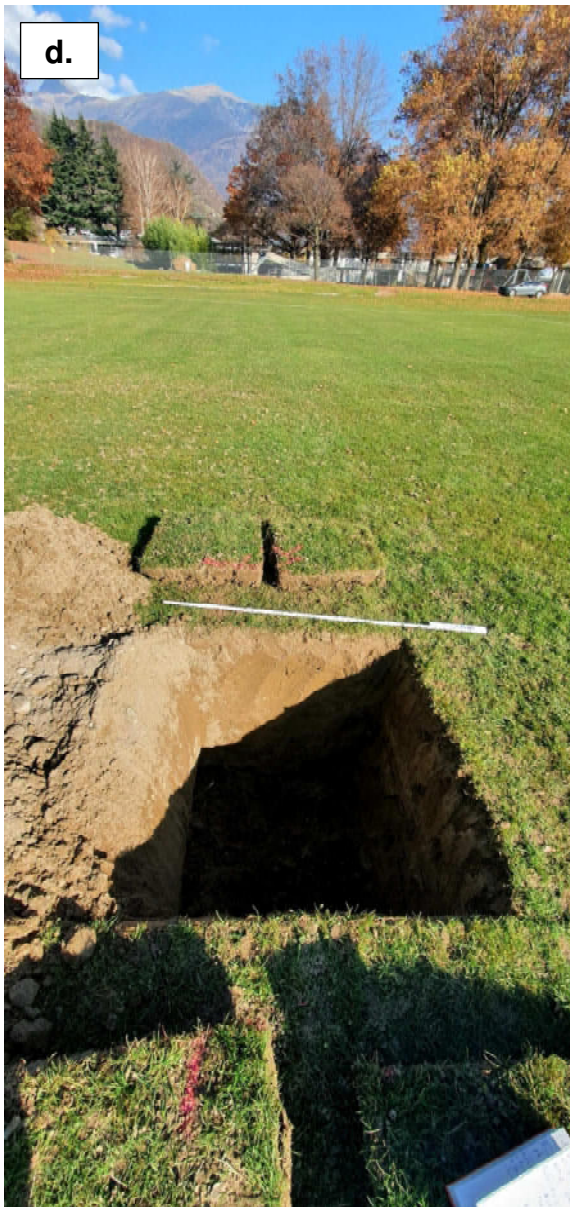
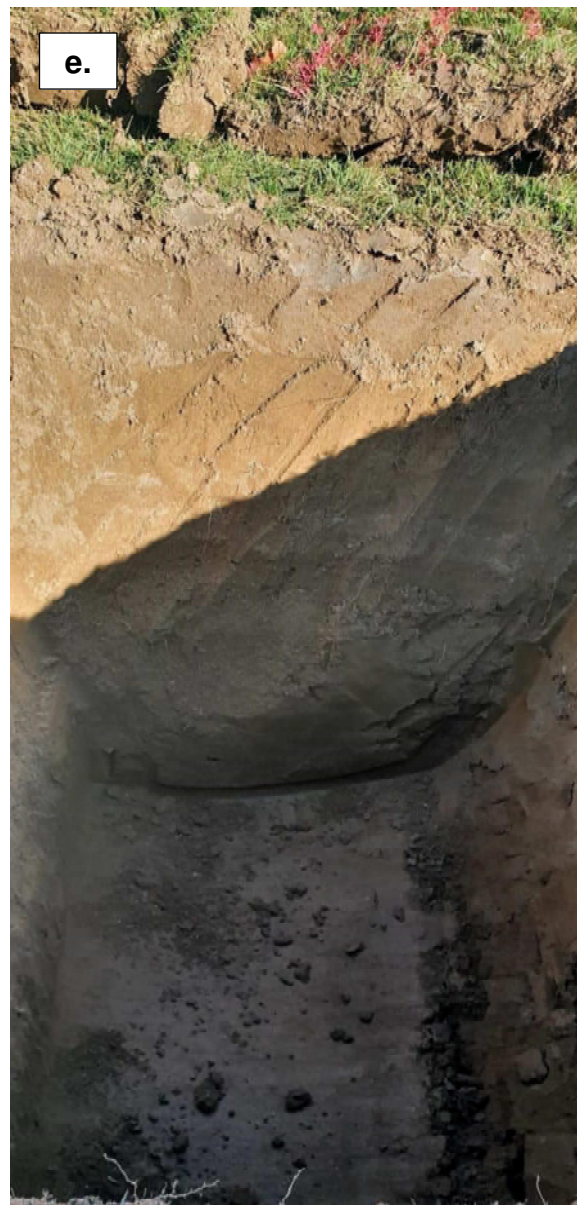
Figura 3.

- a: Fossa no. 1. Le fosse sono state scavate sui terreni da gioco, rimuovendo lo strato superficiale del terreno.
- b: Fossa no. 3. Sabbia fine limosa con resti di apparati radicali.
- c: Fossa no. 3. Materiale grossolano sotto la sabbia superficiale; il fondo diventa più ghiaioso.
- d: Fossa no. 7. Le zolle erbose sono state rimosse accuratamente in funzione del ripristino della superficie da gioco
- e: Tipica sequenza di sabbia fine riscontrata in tutte le 8 fosse fino a 80-100 cm di profondità.

Profondità	Descrizione del terreno
0.0-5 cm	Strato di coltivo con manto erboso dei campi di calcio.
10-120 cm	Sabbia fine densa, limosa, di colore marrone chiaro-nocciola (SM). Contiene lenti centimetriche, più raramente decimetriche, di sabbia media-grossolana sciolta e rari clasti di 2-5 cm.
120-150 cm	Solo negli scavi no. 3 e 4. Ghiaia media-grossolana sciolta con matrice sabbiosa grossolana, pulita fino a poco limosa (GP-GM).

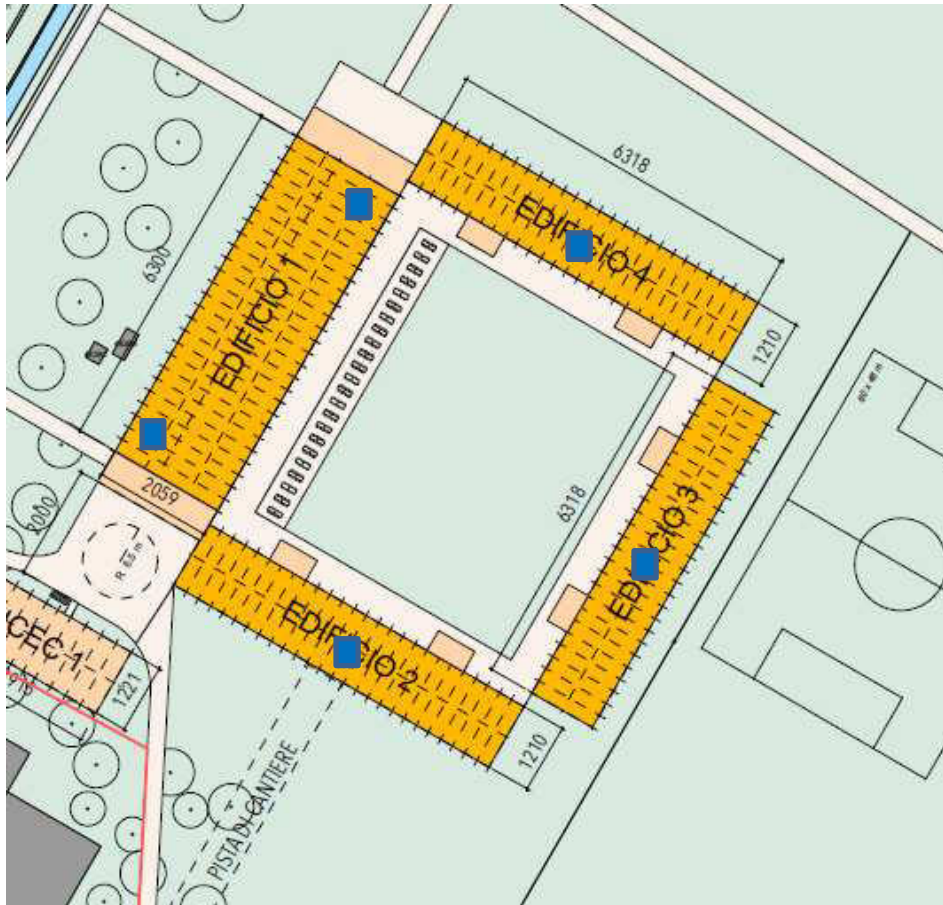
Figura 3. Posizione delle prove su piastra (quadrati blu) eseguite nell'area interessata dalla costruzione. Base: Dati ingegnere progettista.

Le prove sono state eseguite asportando circa 10 cm di terreno superficiale, corrispondente alla cotica erbosa. La prova con la piastra di 30 cm di diametro si riferisce ad uno spessore di terreno pari a ca. 50 cm dal piano di appoggio.

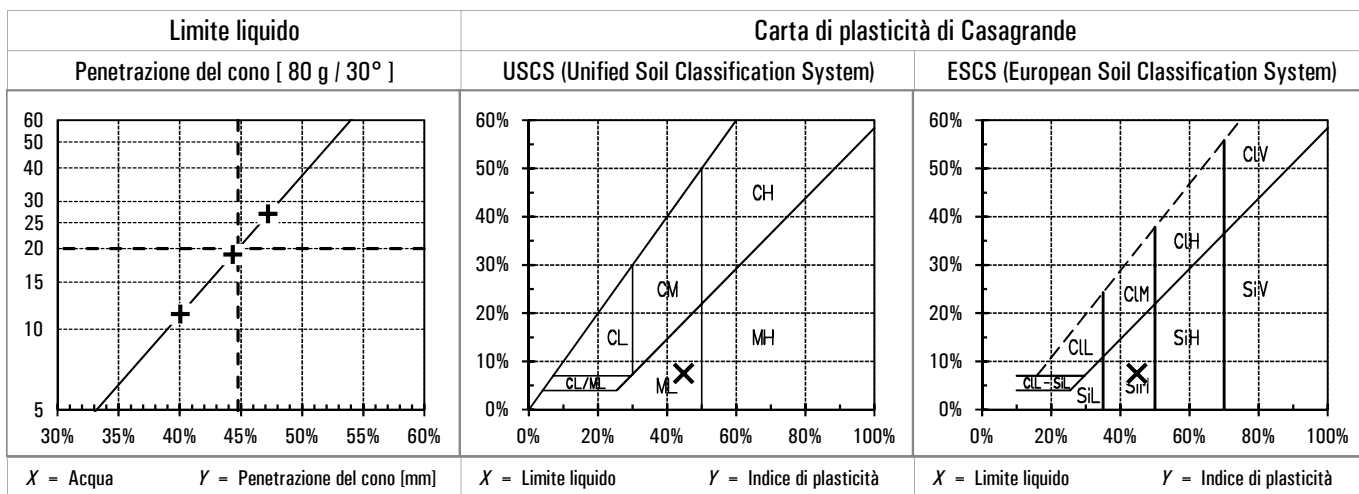
UMIDITÀ NATURALE – LIMITI DI ATTERBERG – MATERIA ORGANICA

Umidità naturale	Massa umida:	2986.1 g	Massa secca:	2212.0 g	$w = 35.0\%$	Indici	
Limite liquido	Acqua:	47.2%	44.4%	40.1%	$w_L = 44.8\%$		Plasticità: $I_p = 7.5\%$
	Penetrazione:	26.9 mm	19.0 mm	11.4 mm			Liquidità: $I_L = -0.30$
Limite plastico	Acqua:	37.4%	37.3%	37.1%	$w_p = 37.3\%$		Consistenza: $I_c = 1.30$
Materia organica	Massa (105°C):	234.1 g	Massa (550°C):	230.4 g	$LOI = 1.6\%$	Attività: $I_A = N.A.$

Plasticità	$I_p \leq 4$	$4 < I_p \leq 7$	$7 < I_p \leq 10$	$10 < I_p \leq 20$	$I_p > 20$	→ <i>Media plasticità</i>
	Assente	Bassa	Media	Alta	Molto alta	
Consistenza	$I_c \leq 0.05$	$0.05 < I_c \leq 0.25$	$0.25 < I_c \leq 0.75$	$0.75 < I_c \leq 1.00$	$I_c > 1.00$	→ <i>Terreno duro o molto duro</i>
	Molto molle	Molle	Media	Elevata	Duro / molto duro	
Attività delle argille	$I_A \leq 0.75$	$0.75 < I_A \leq 1.25$	$1.25 < I_A \leq 2.00$	$I_A > 2.00$	N.A.	→ <i>Non applicabile (argille assenti)</i>
	Non attive	Normali	Attive	Fortemente attive	Non applicabile	
Materia organica	$LOI < 2$	$2 \leq LOI < 6$	$6 \leq LOI < 20$	$LOI \geq 20$..	→ <i>Non organico</i>
	Assente	Debole	Presente	Forte	..

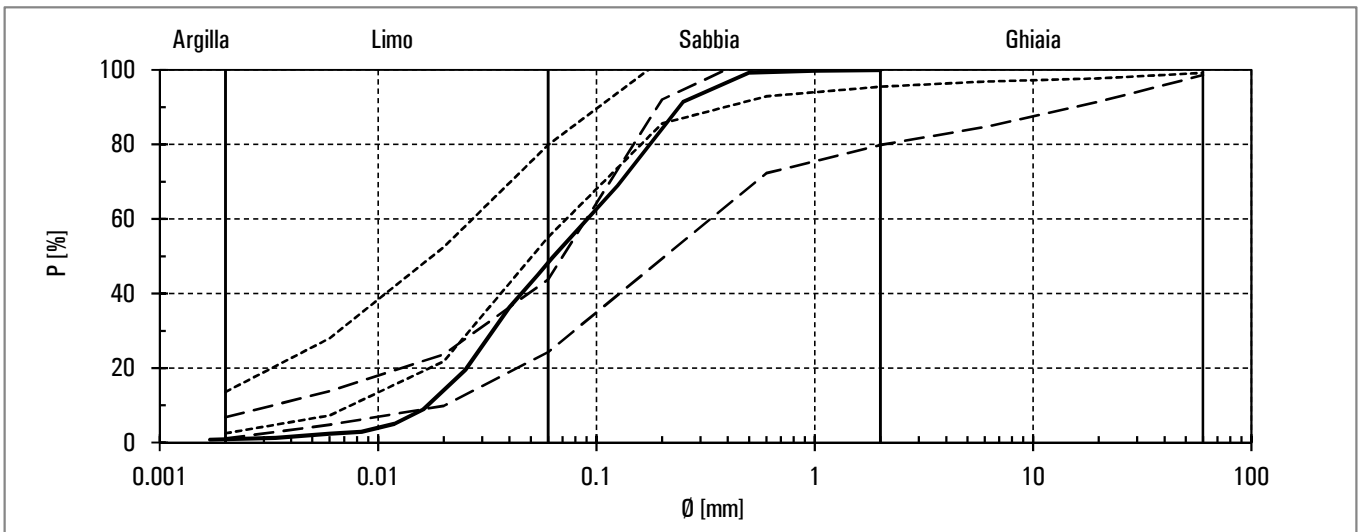
Classificazione USCS ottenuta dal calcolo (SN 670 004-2-NA):	Sabbia limosa (SM) [tratteggiato]
Classificazione USCS dai valori caratteristici (SN 670 010):	Limo sabbioso (ML) [punteggiato]
Classificazione ESCS (SN EN ISO 14688-2):	SABBIA limosa (siSa)

✗ Valori misurati
- - - Valori caratteristici per SM
..... Valori caratteristici per ML (generico)

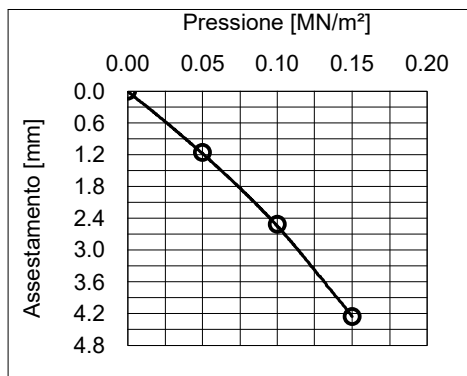
Prova No.: **3**

Carico	Ricarico
σ_{max}	MN/m ²	0.15	0.15
a_1	mm/(MN/m ²)	15.300	0.000
a_2	mm/(MN ² /m ⁴)	78.000	0.000
E_V	MN/m ²	8.3	- k.A. -
E_{V2}/E_{V1}		- k.A. -	
Requisito:	- k.A. -		-
Sottofondo (non requisito)			
σ_1	MN/m ²	0.05	0.05
σ_2	MN/m ²	0.15	0.15
M_E	MN/m ²	9.7	- k.A. -
M_{E2}/M_{E1}		- k.A. -	
Requisito:	- k.A. -		-
Diametro piatto [mm]		300

Pressione [MN/m ²]	Assestamento [in 0.01 mm]
Carico	
0.00	0
0.05	116
0.10	251
0.15	425
0.00	
0.00	
Scarico	
0.00	
0.00	
0.00	
Ricarico	
0.00	
0.00	
0.00	
0.00

Osservazioni: **Prova inerrotta perchè il cedimento ha superato i 5 mm**

- 1'500 kPa. Ricavato da prova edometrica
- 10'000 kPa (10 Mpa). Ricavato da prova su piastra (valore medio di 5 prove)
