Oggetto	<b>Santuario Madonna del Sasso - Orselina</b> <b>Consolidamento parete rocciosa sud</b>				Oggetto N°	File N°	Piano N°
Nome Piano	<b>Monitoraggio / Controlli di sicurezza</b> <b>Concetto di verifica e monitoraggio / cantiere</b>				E3082	021	C3.1
Nome File	E3082_GC_SI_SIT_00_200_021_41_1.pdf	Formato	Settore	Scala	Data	Modifica	
Disegnato	Roberto Pavano	Data	15 febbraio 2023	59.4 x 29.7	00	1:200	15.02.2023
Approvato	Ivano Sartori	Data	15 febbraio 2023				1

Ortofoto parete rocciosa sud  
Area di spurgo e concetto di monitoraggio  
Scala 1:200

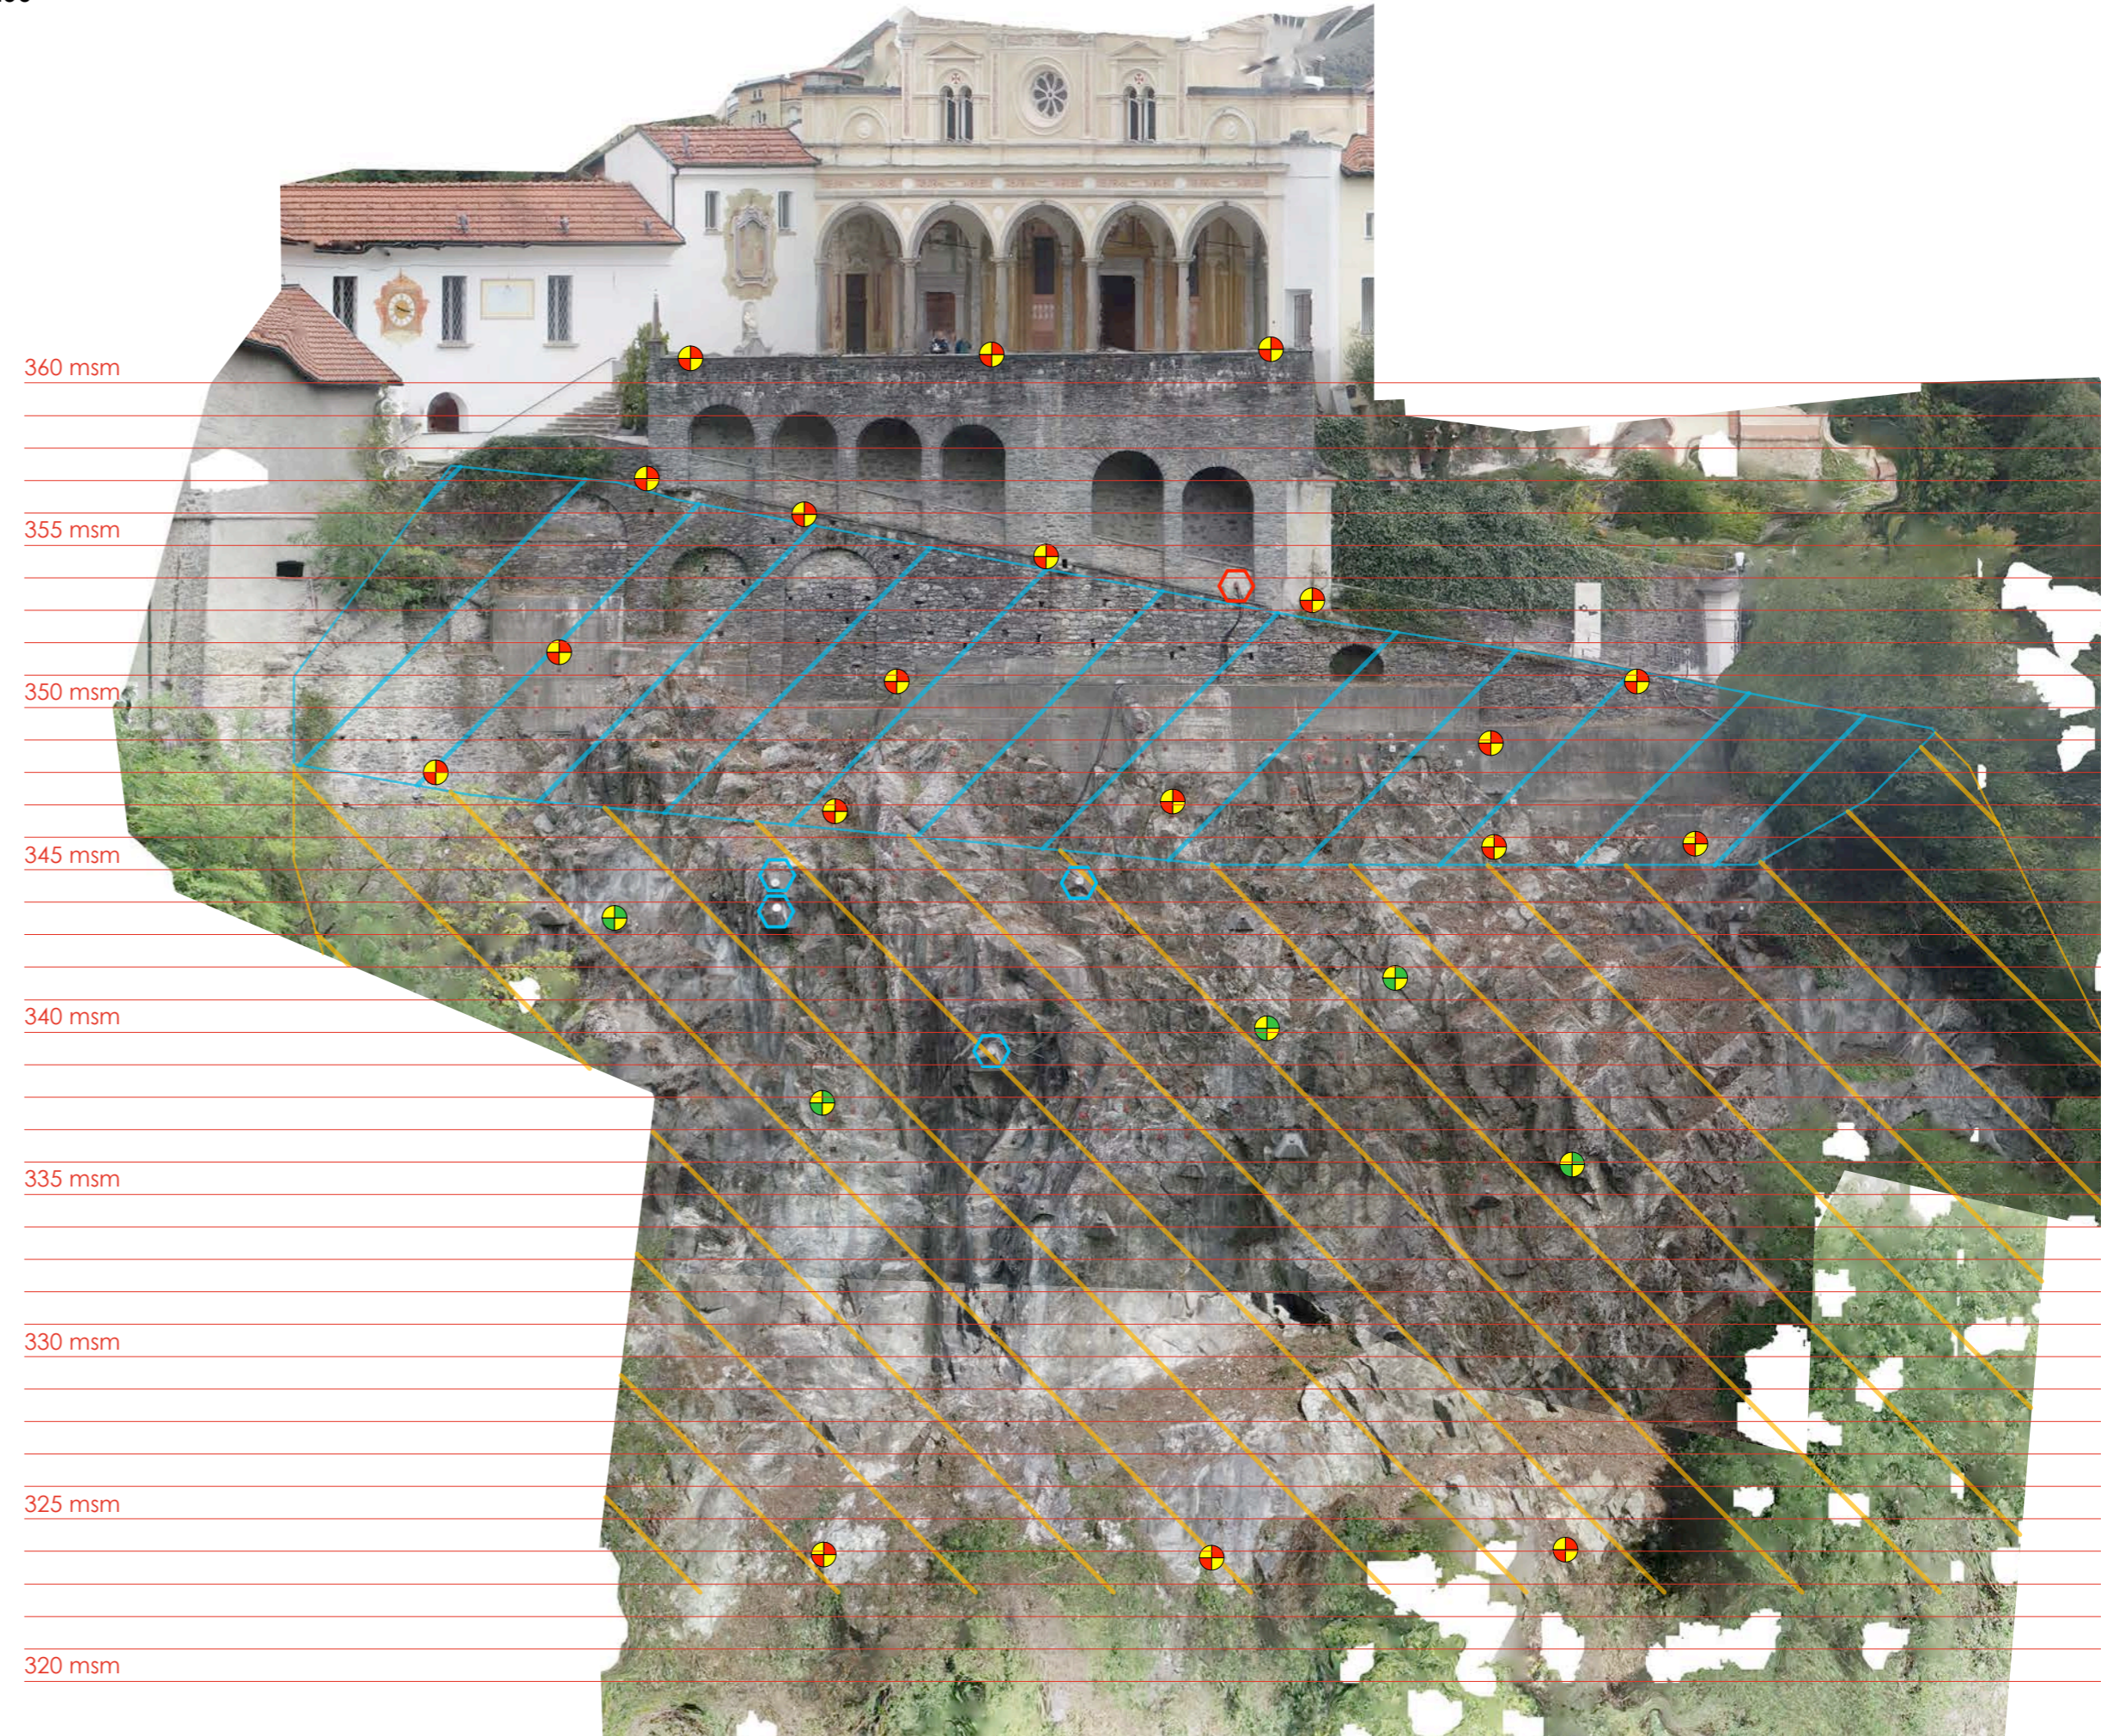
Nota:  
Monitoraggi visivi periodici da parte del Capocantiere su tutta l'area d'intervento, con segnalazione di ev. aspetti particolari
