Oggetto	Santuario Madonna del Sasso - Orselina Consolidamento parete rocciosa sud			Oggetto N°	File N°	Piano N°
Nome Piano	Piani di situazione Documentazione dell'opera esistente - Piani 1977			E3082	011	B1.1
Nome File	E3082_GC_SI_SIT_00_SCD_011_41_1.pdf	Formato	Settore	Mappale	Variante	
Disegnato	Roberto Pavano	Data	15 febbraio 2023	464	1	
Approvato	Ivano Sartori	Data	15 febbraio 2023	Data	Modifica	
			84.1 x 59.4	00	SCD	15.02.2023
						1

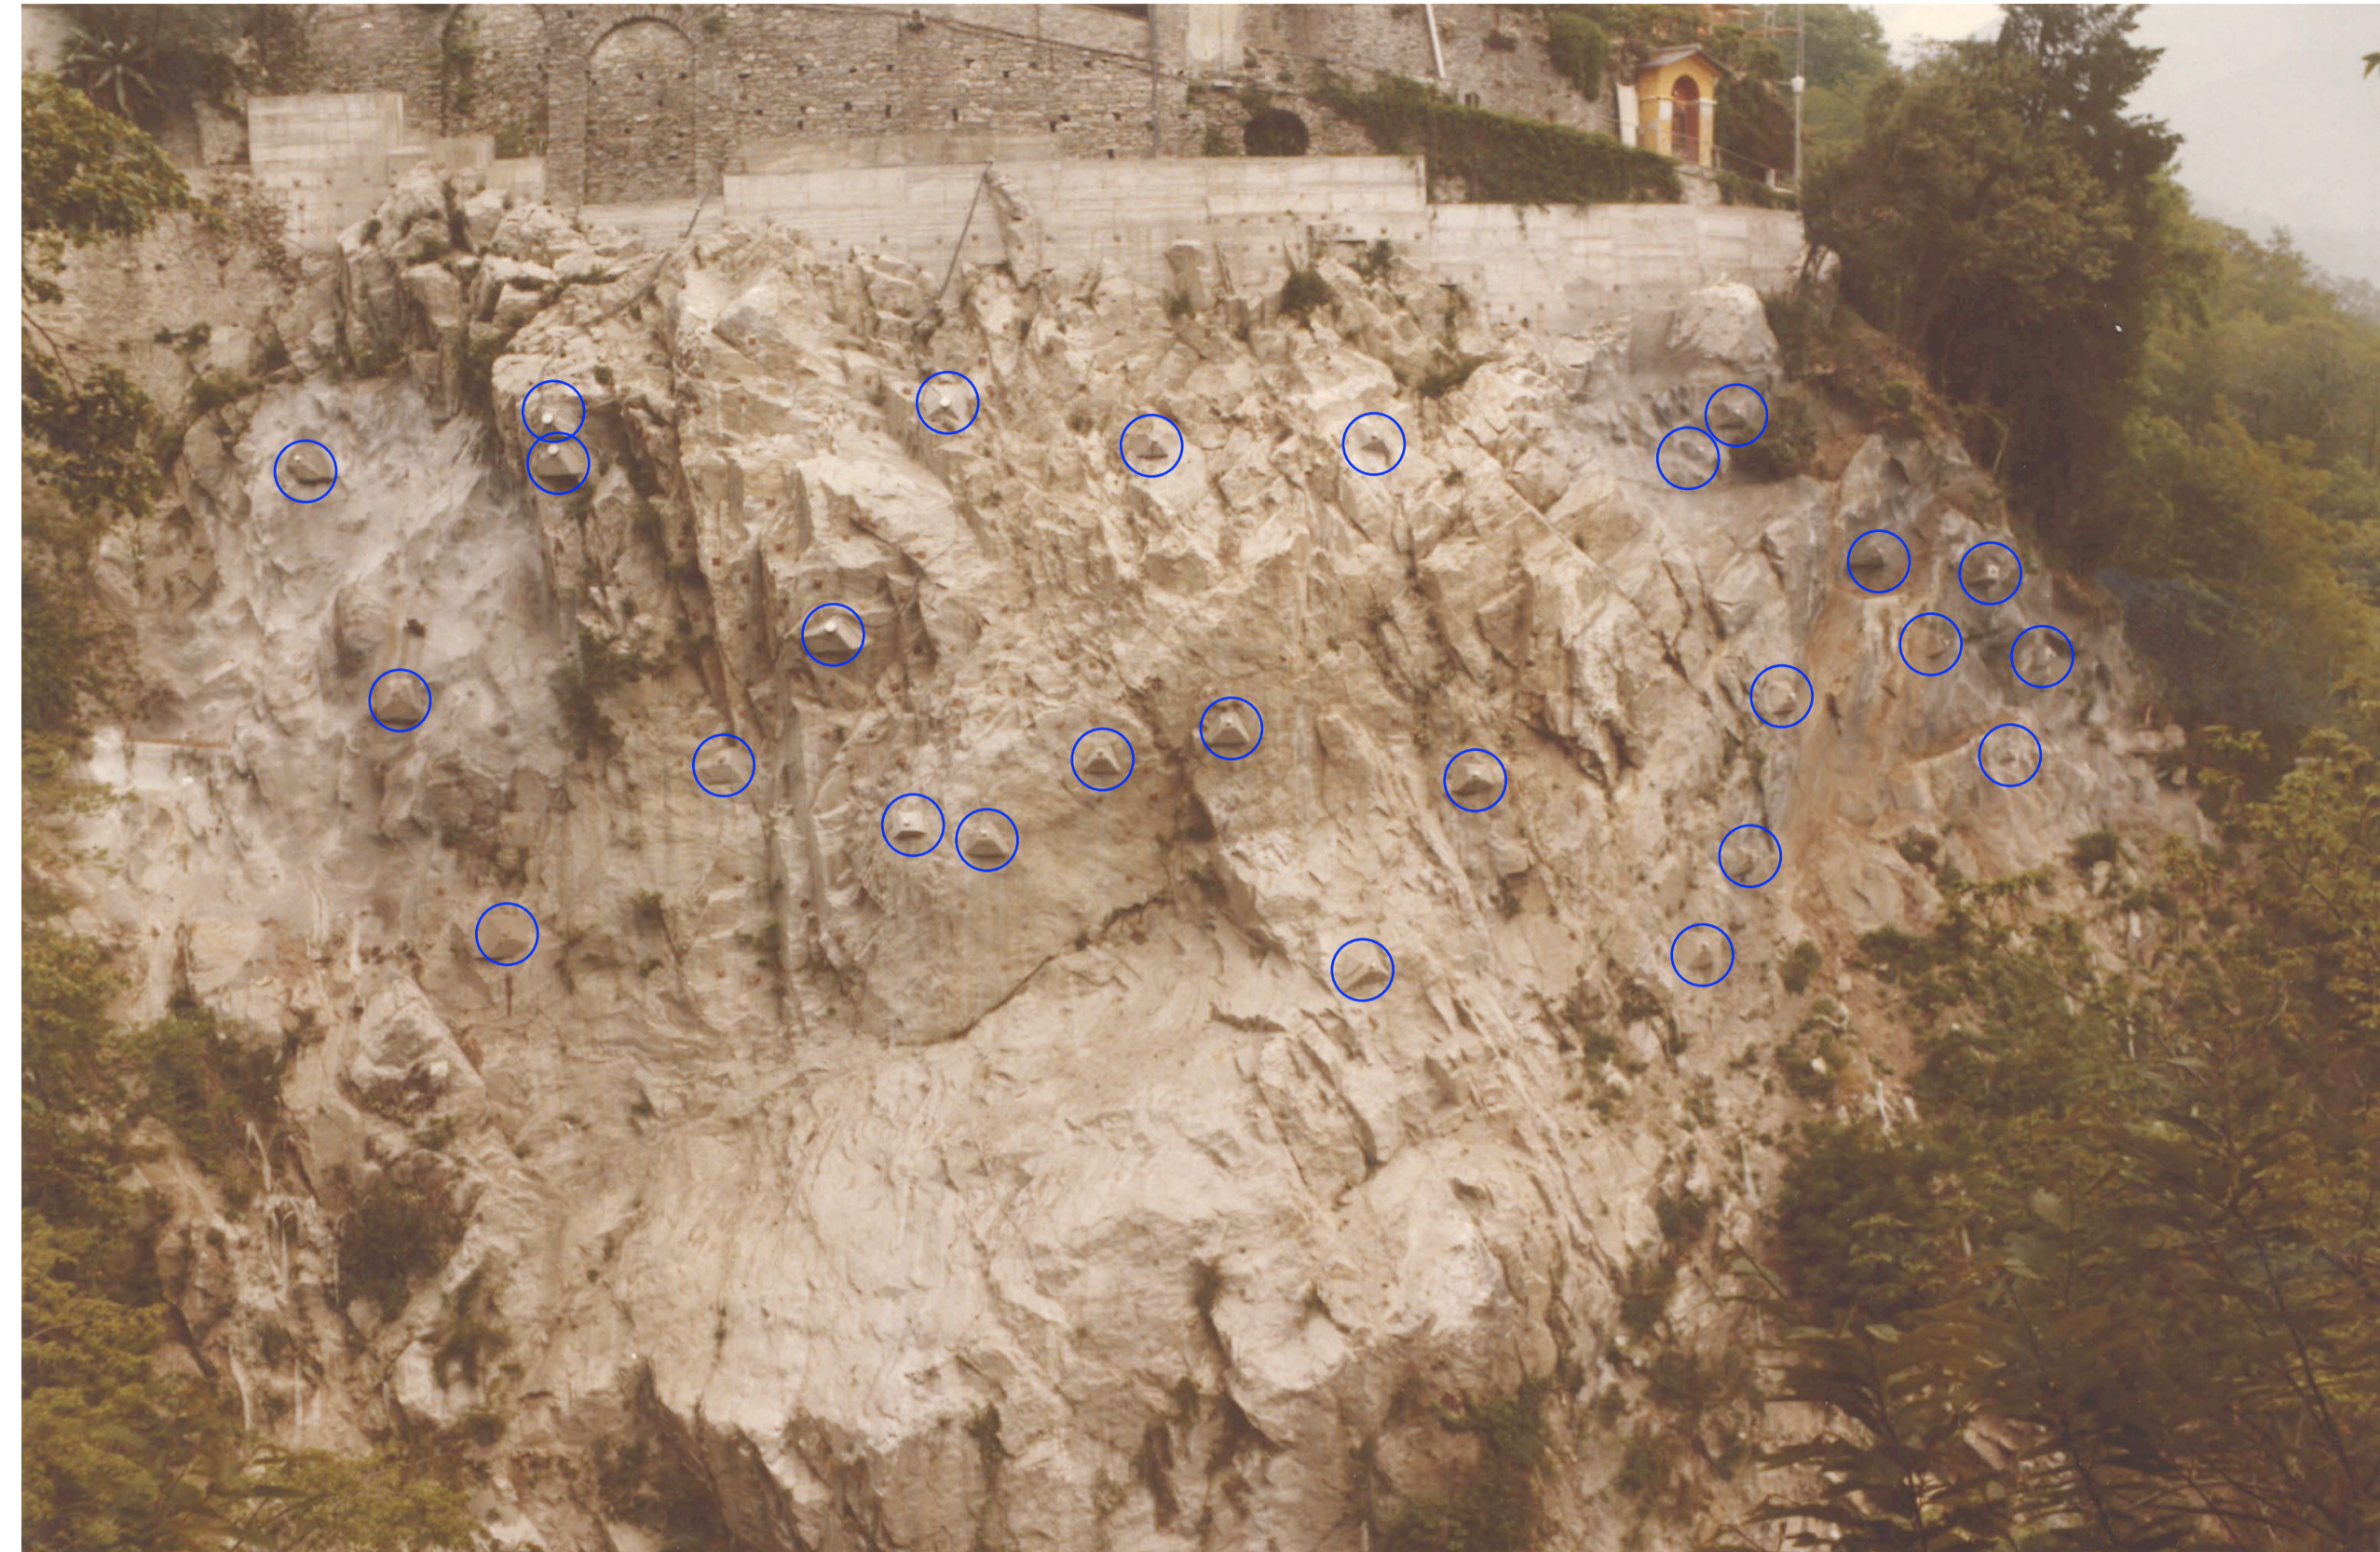
Vista parete rocciosa

- Ancoraggi attivi esistenti (26 pz.)
- Ancoraggi passivi esistenti (ca. 130 pz.)

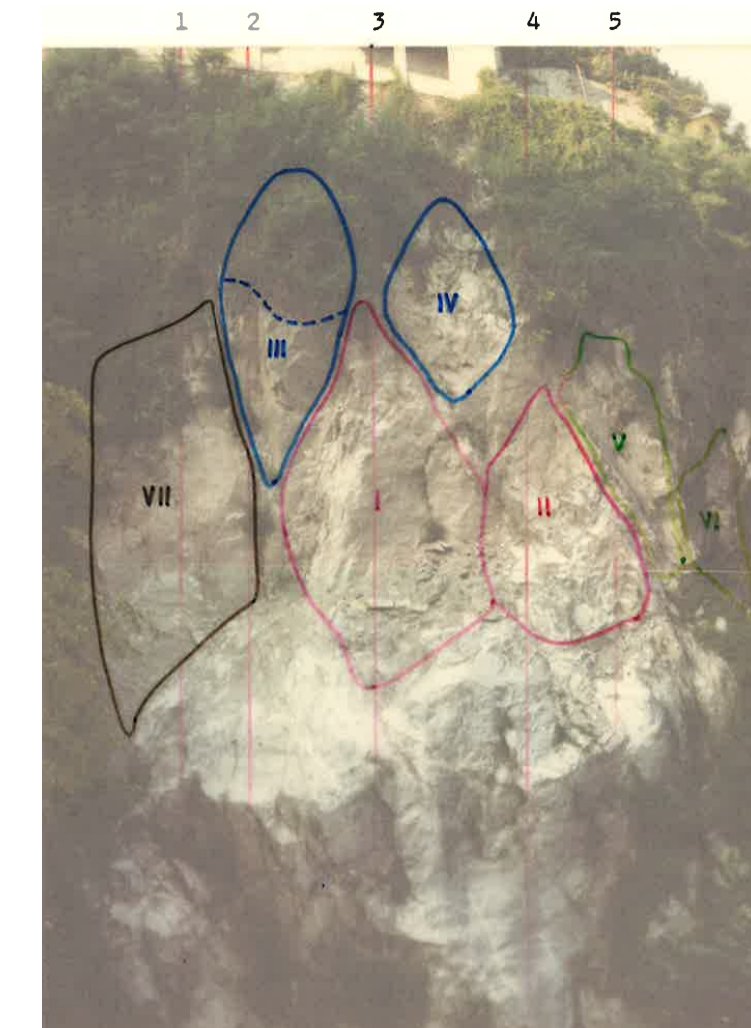
Zone critiche

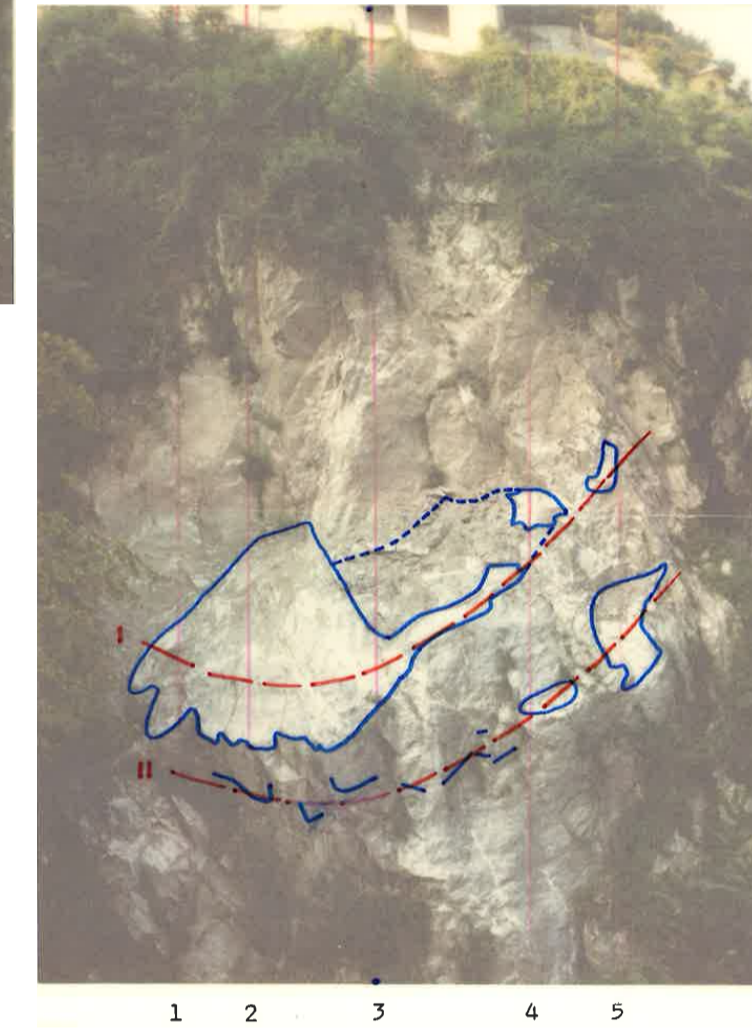
Superfici di scorrimento

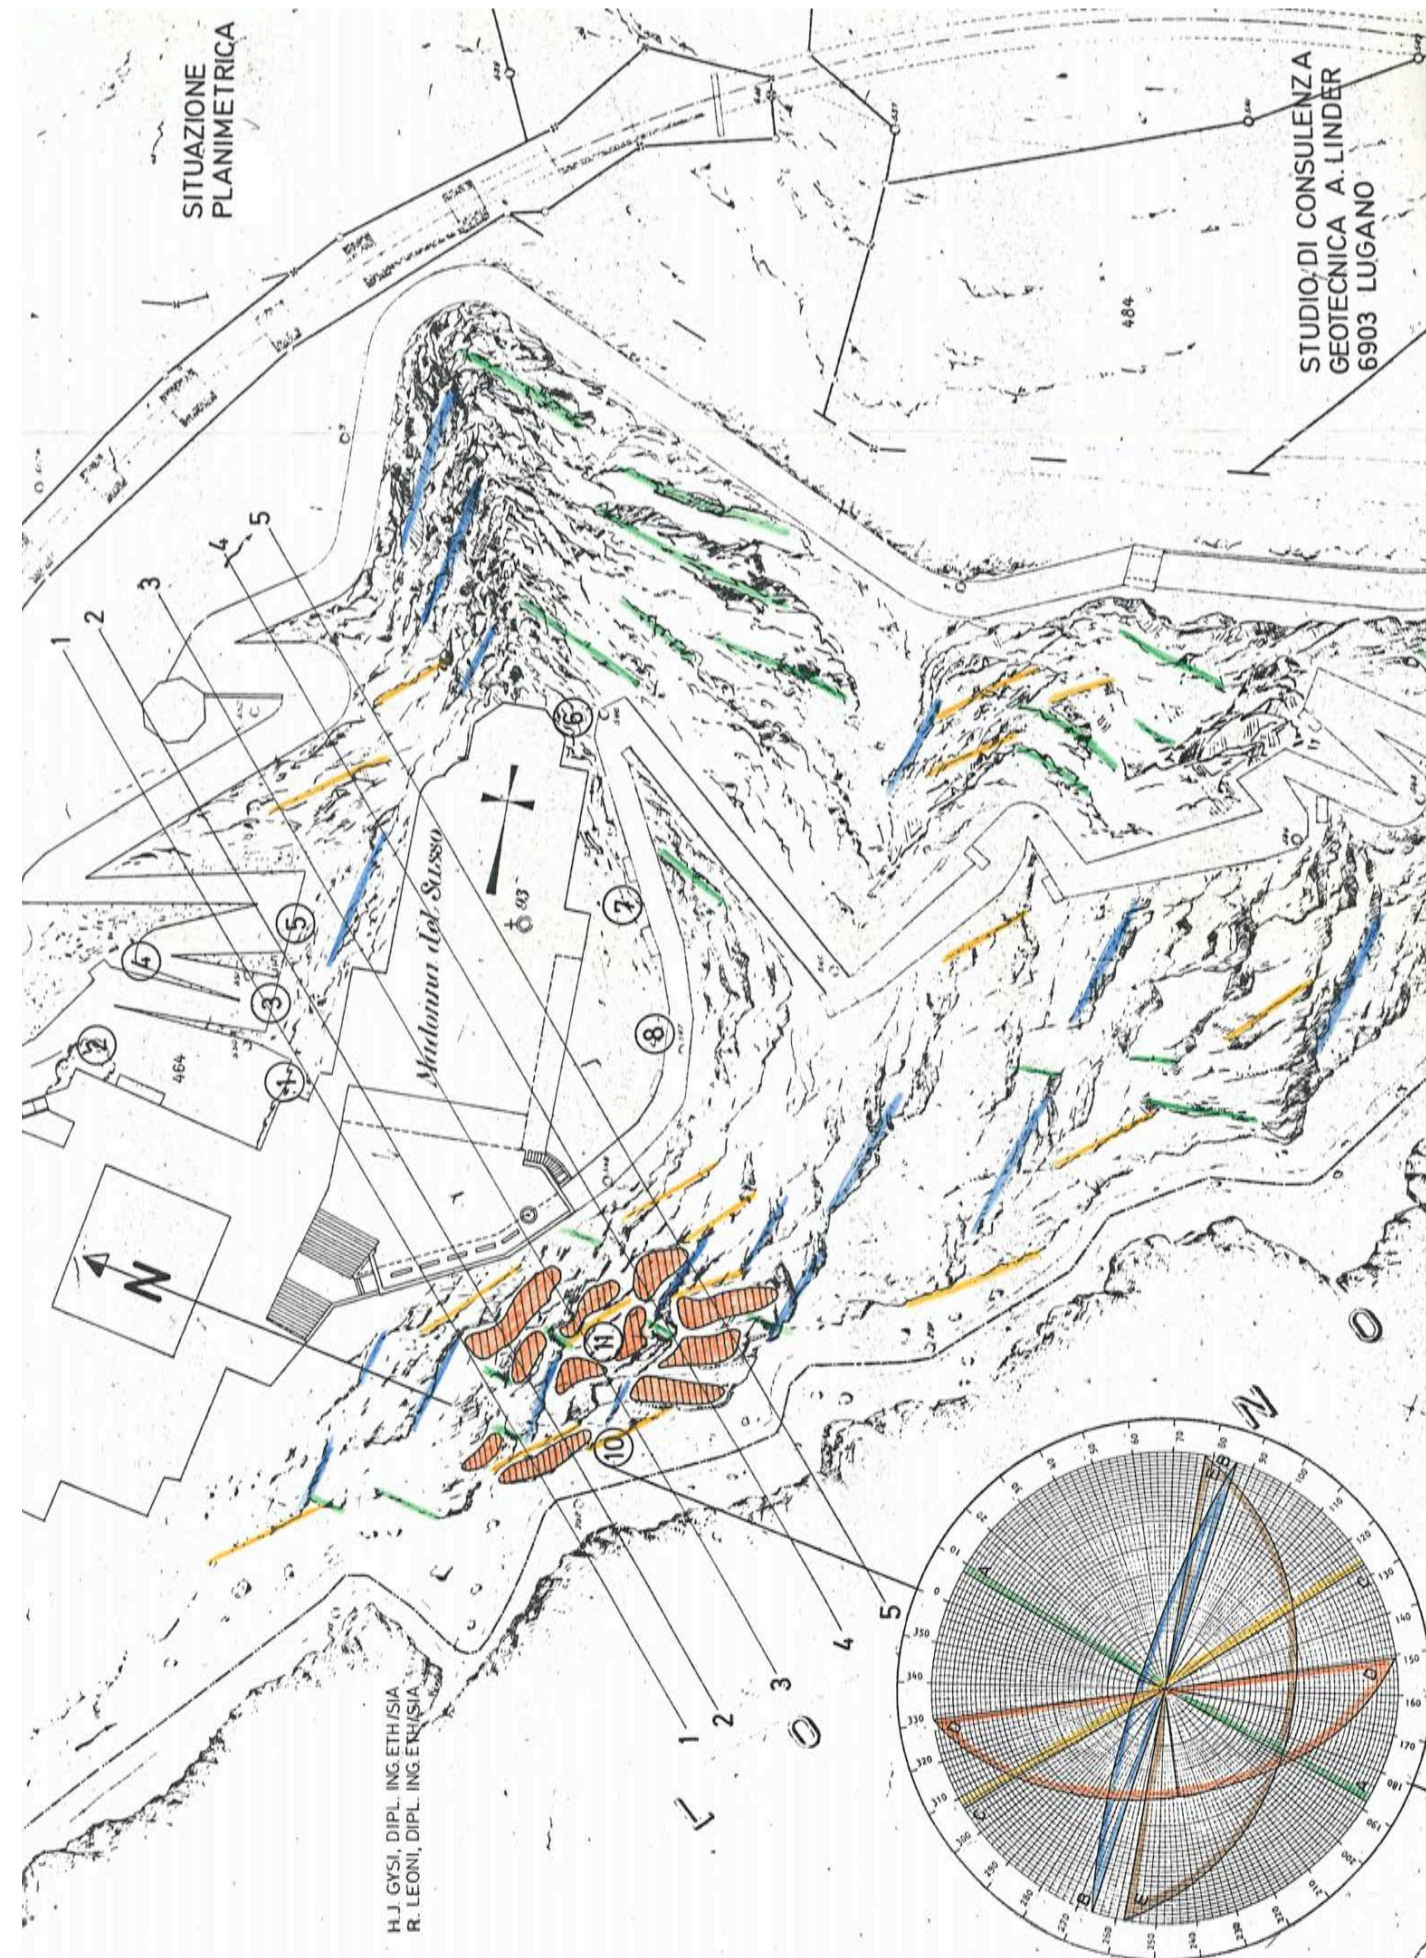
Situazione planimetrica

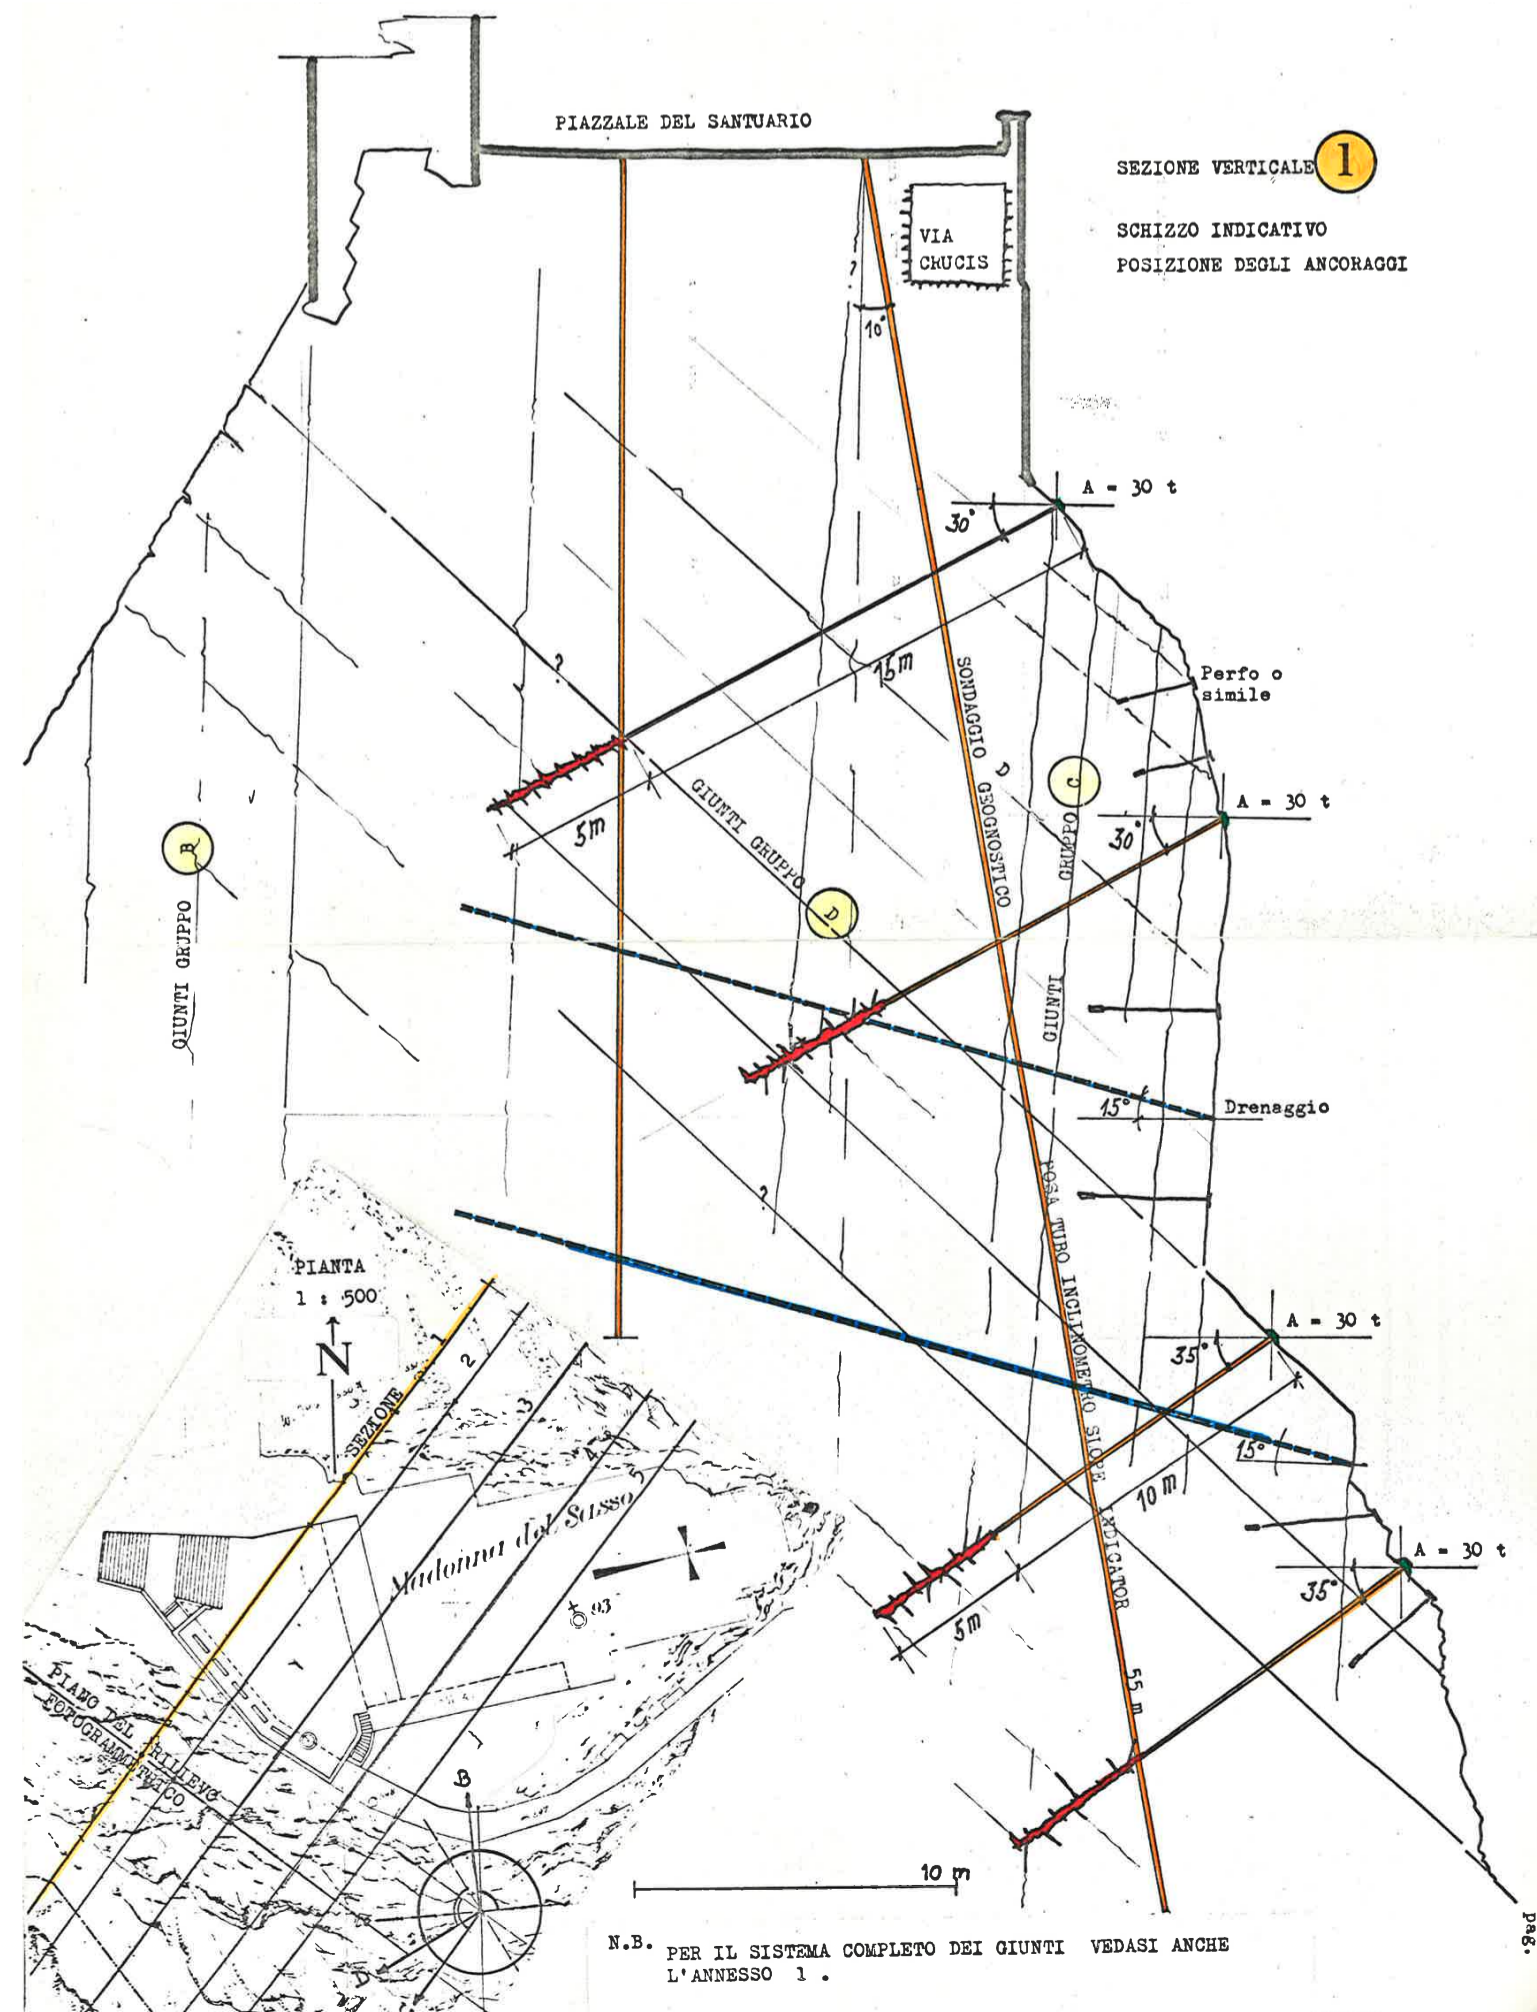
Sezione verticale con schizzo indicativo della posizione degli ancoraggi

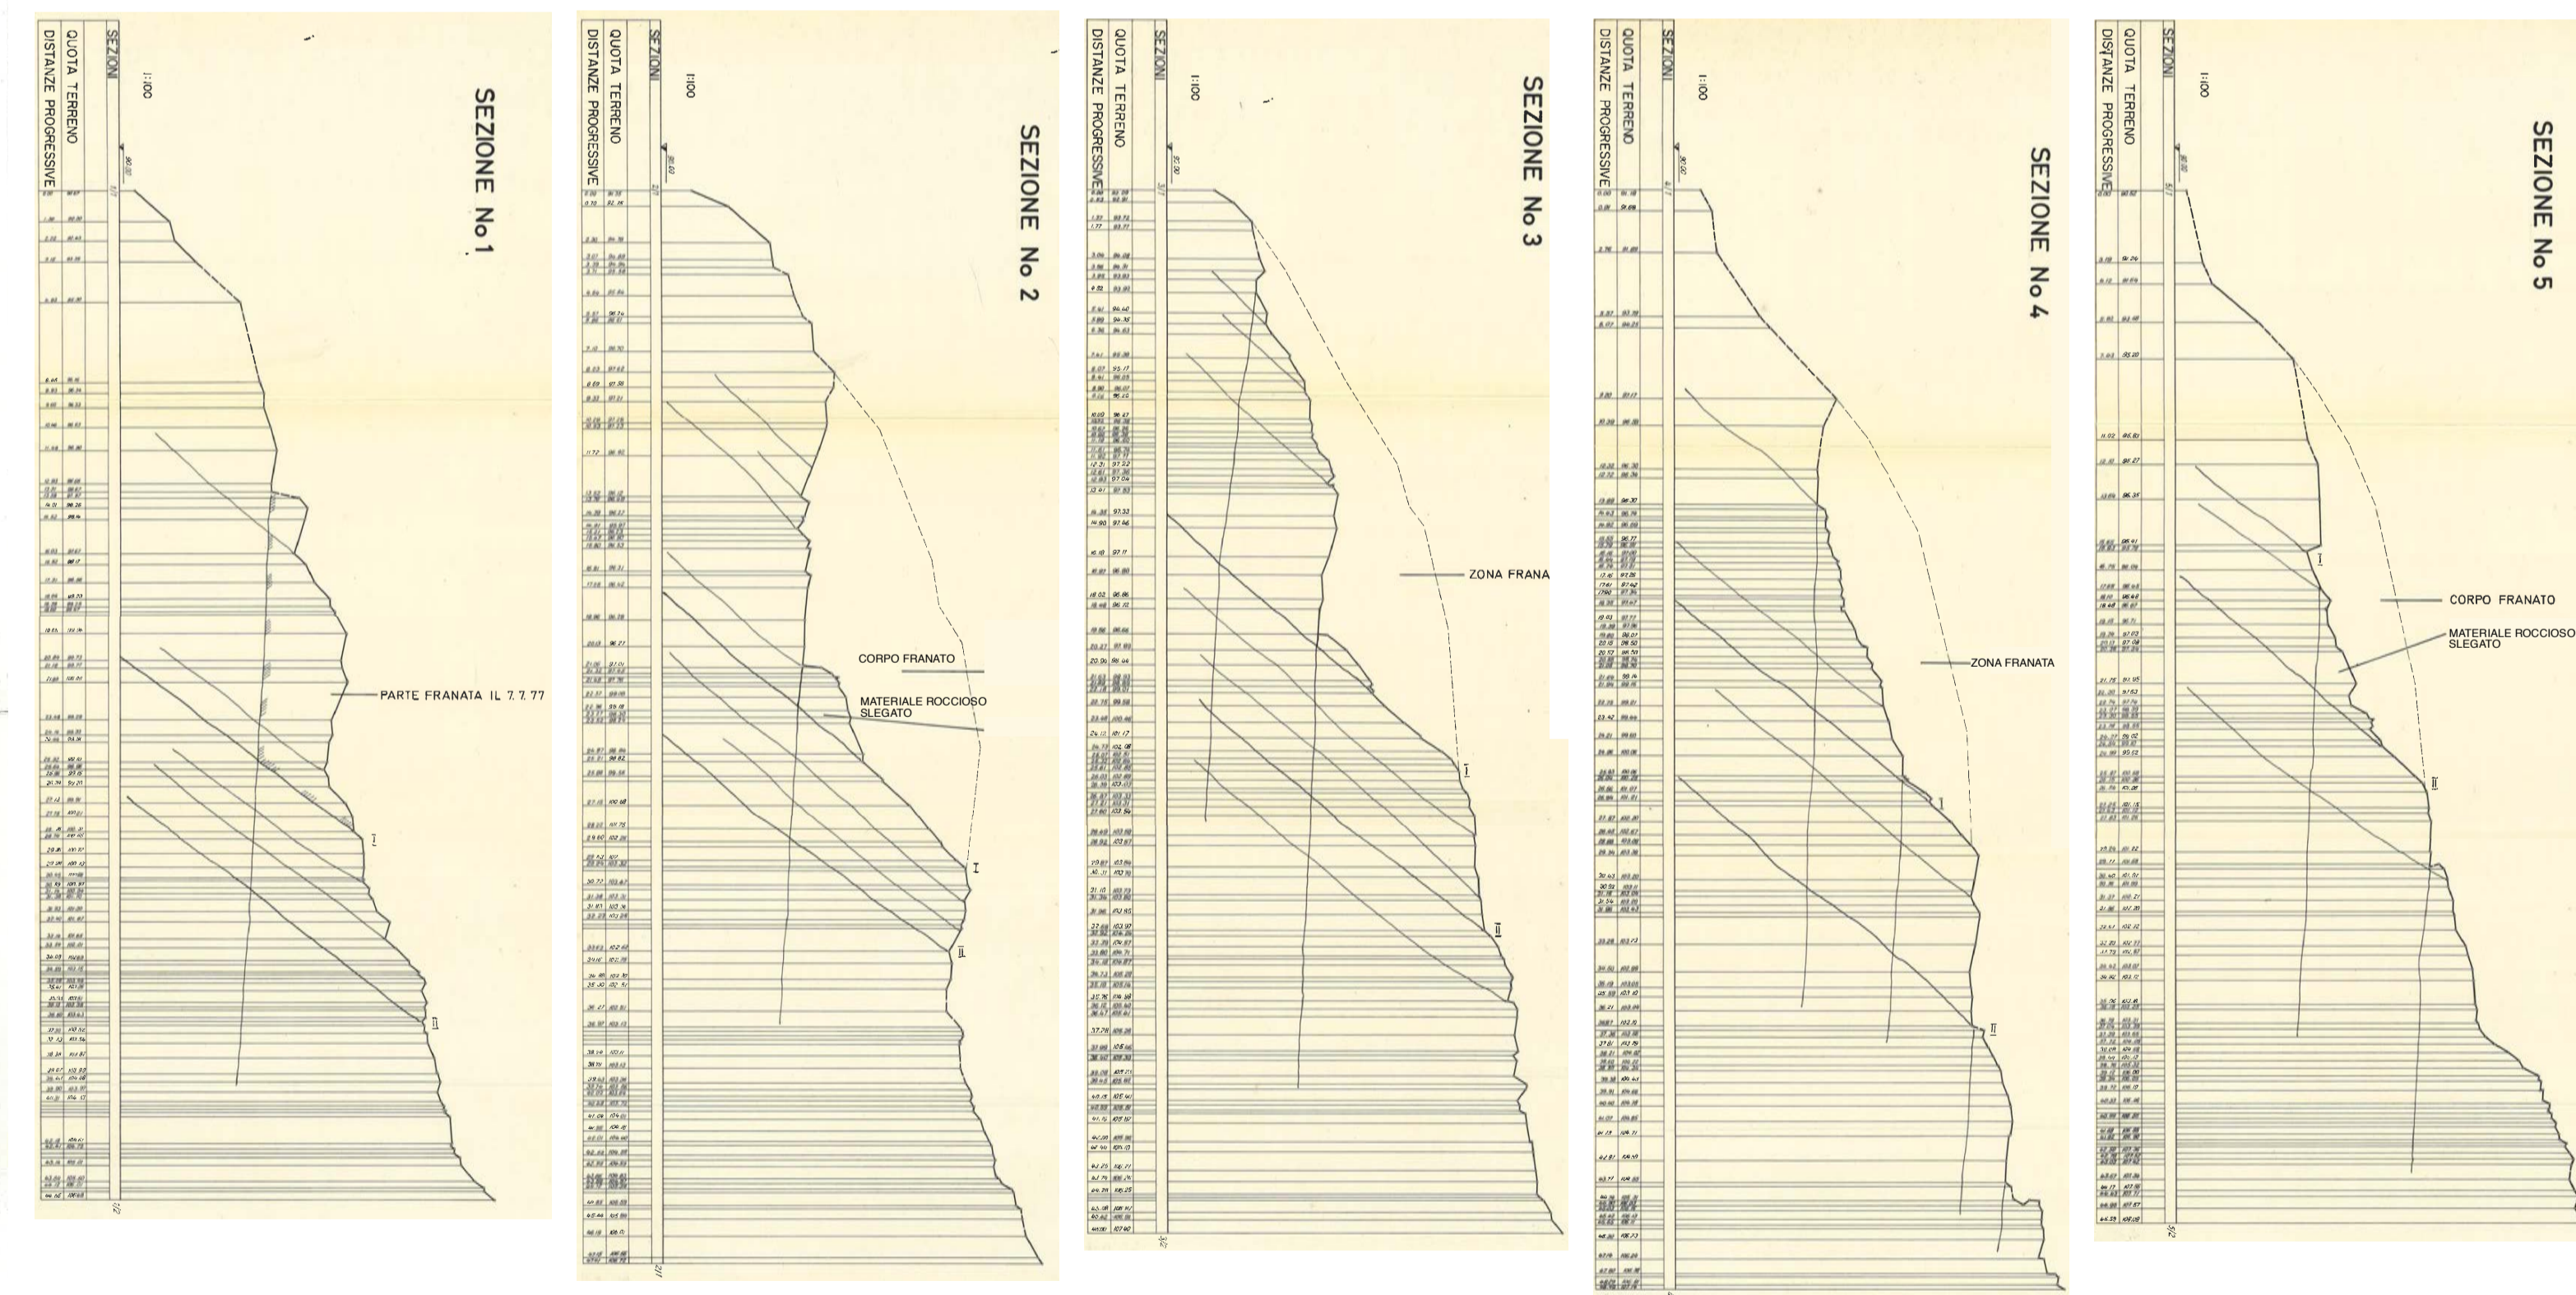
Sezioni di rilievo Marzo 1977
