Oggetto	Santuario Madonna del Sasso - Orselina Consolidamento parete rocciosa sud				Oggetto N°	File N°	Piano N°
Nome Piano	Piani di situazione Ortofoto rilievo 2022 - Rilievo con drone				E3082	013	B2.1
Nome File	E3082_GC_SI_SIT_00_SCD_013_41_1.pdf	Formato	Settore	Scala	Data	Modifica	
Disegnato	Roberto Pavano	Data	15 febbraio 2023	84 x 29.7	00	SCD	15.02.2023
Approvato	Ivano Sartori	Data	15 febbraio 2023				1

Vista parete rocciosa
Scala 1:200

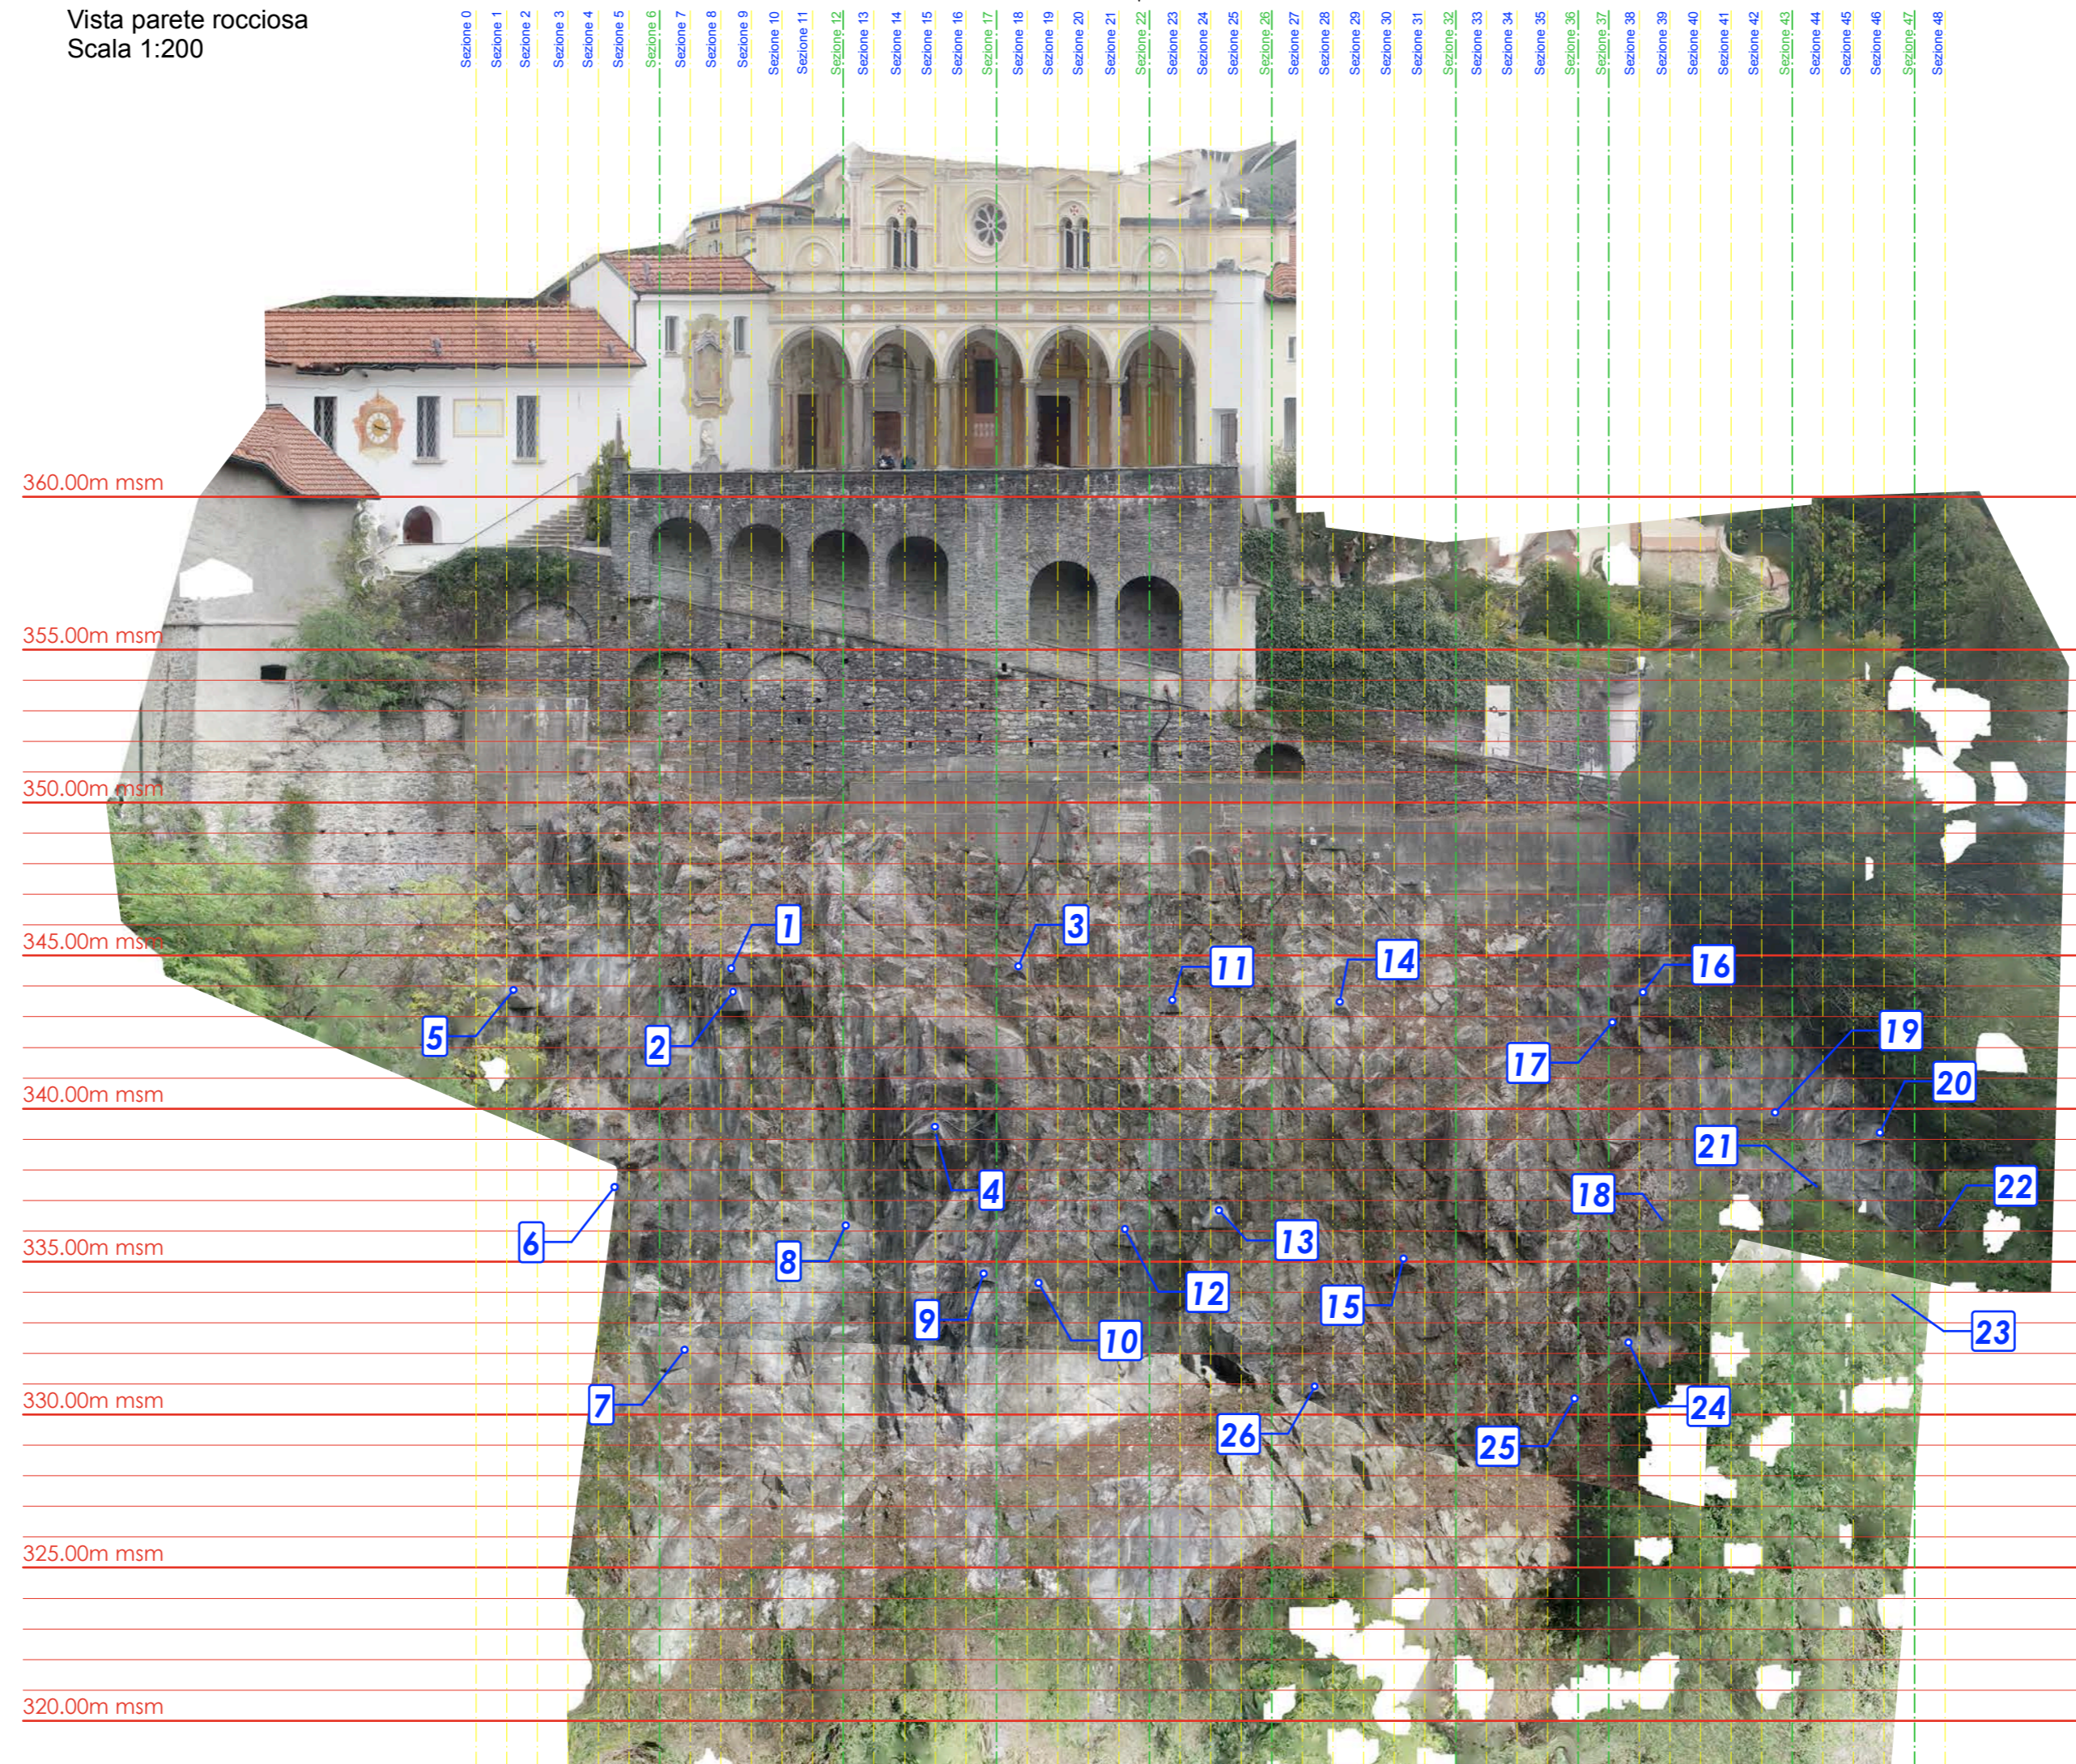
- Ancoraggi attivi esistenti (26 pz.)
- Sezioni elaborate
- Sezioni considerate
