## **Eventi meteorologici luglio 2011**

Analisi quantitativa,  
inquadramento statistico, valutazione dei danni

A seguito degli eventi alluvionali del 7 e 13 luglio 2011 che hanno interessato localmente alcune aree del Cantone e, in particolare, la zona di Melano - Mendrisio (Capolago), è stata condotta da parte del personale della Sezione forestale e dell'Ufficio dei corsi d'acqua la consueta attività di verifica e documentazione dei danni.

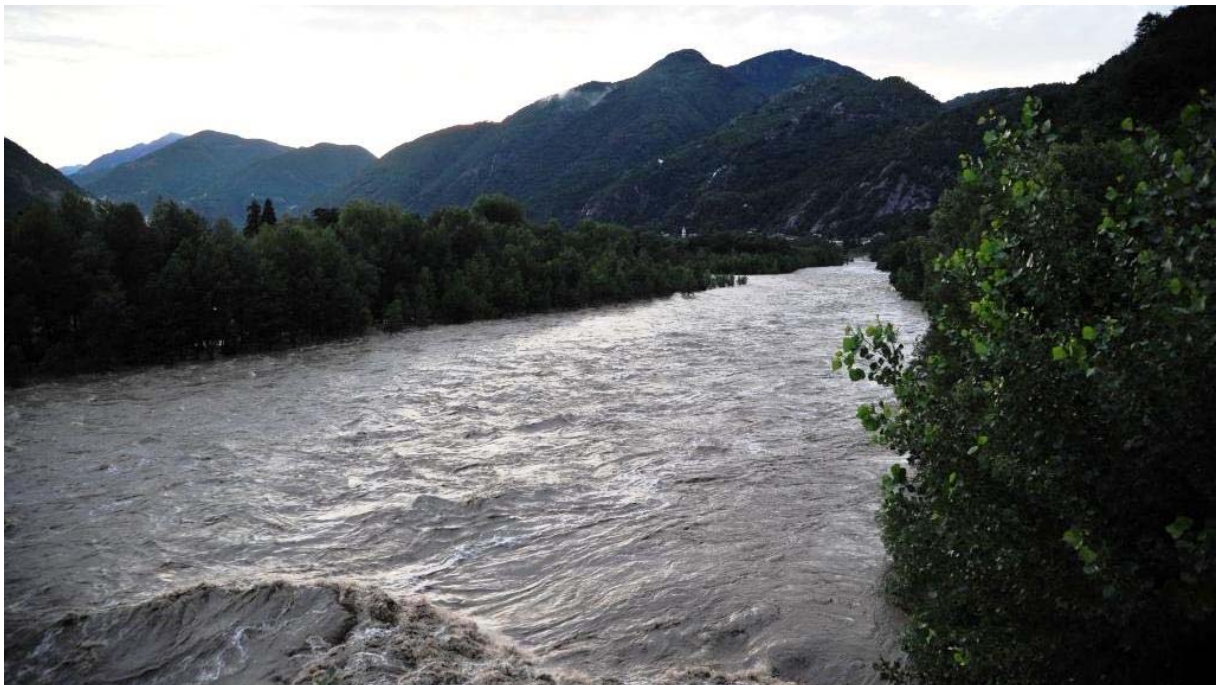
Fig. 8: La Maggia a Solduno la sera del 13 luglio alle ore 21, all'incirca al momento della massima portata (foto S. Zanini).

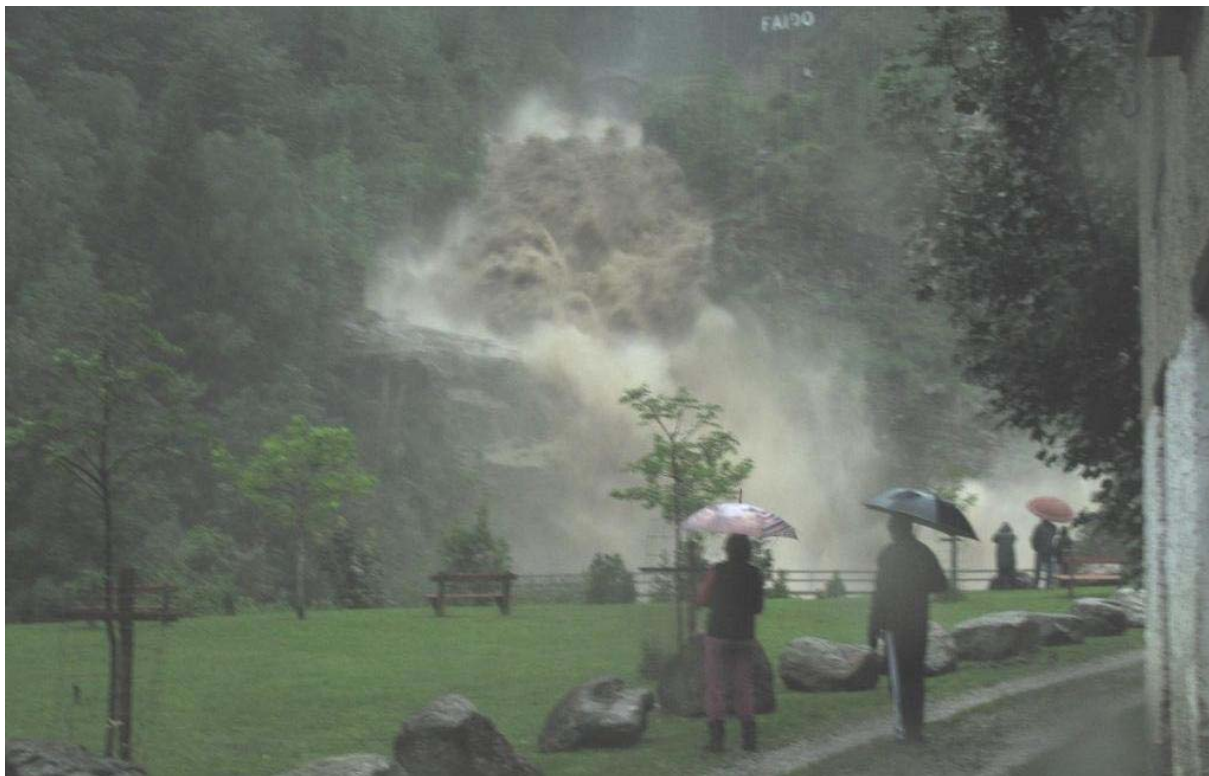
**Fig. 9: La cascata della Piumogna in piena, la mattina del 13 luglio (foto T. Schnarwiler).**

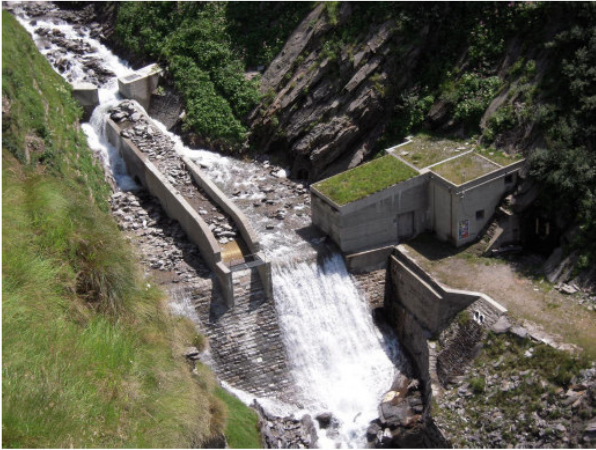
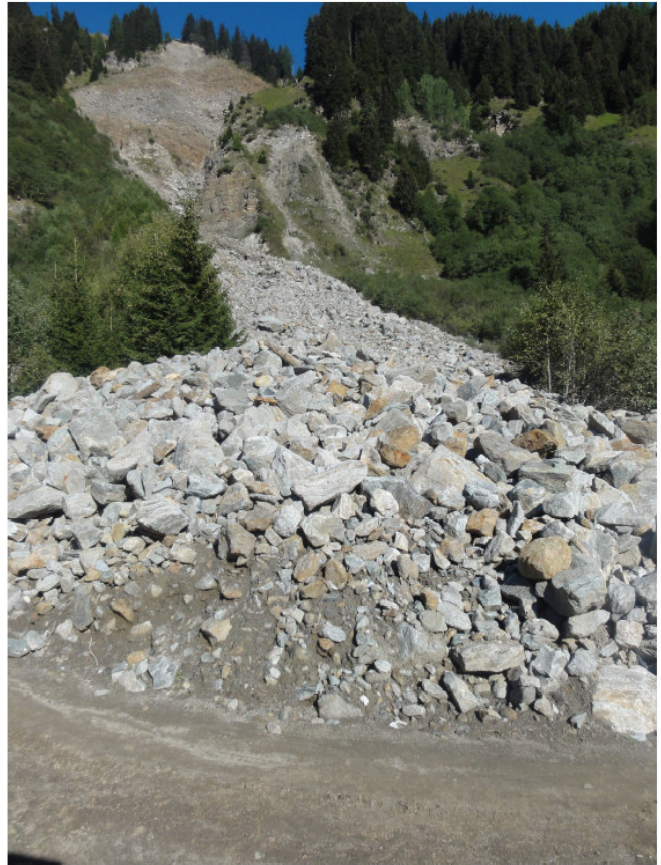
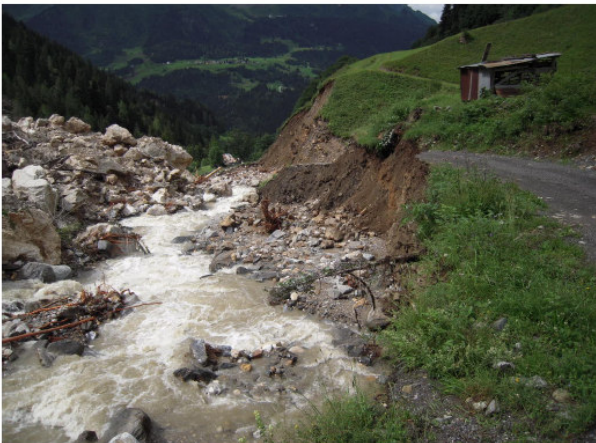
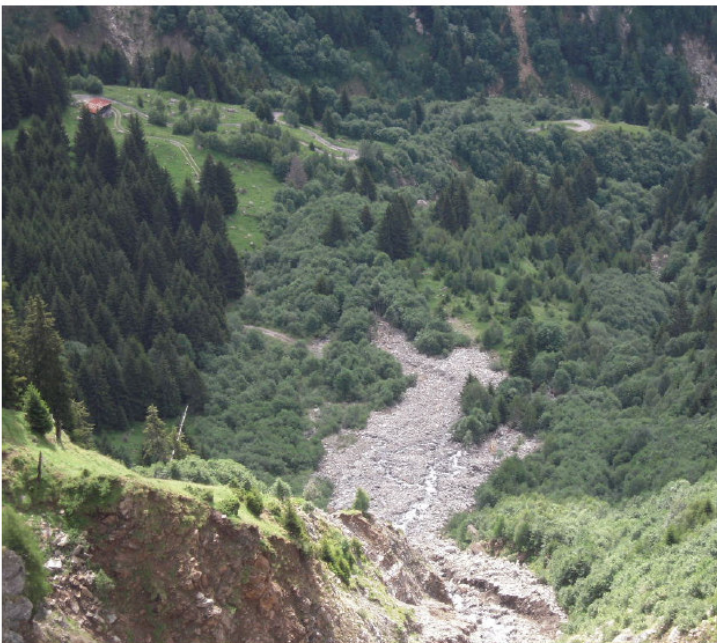
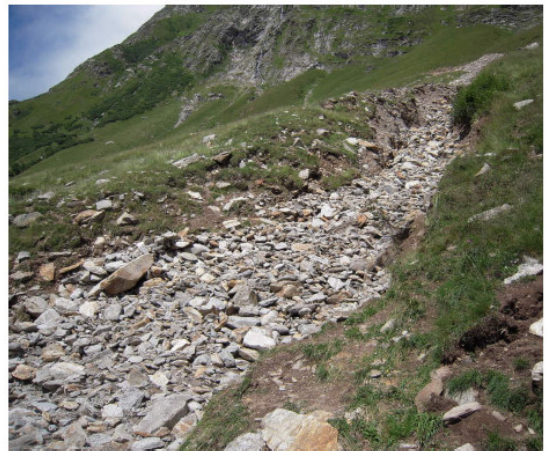
## Val Canaria – alluvione del 13.07.2011

I temporali che si sono abbattuti nella serata di mercoledì 13 luglio hanno colpito anche il Gambarogno, Biasca e l'alto Ticino (Airolo). In quest'ultimo comune rilevanti sono stati i processi torrentizi occorsi nel bacino imbrifero del torrente Garegna (Val Canaria).

| <b>No.</b> | <b>Comune</b> | <b>Descrizione eventi 13 luglio</b> | <b>Riferimento</b> |
|---|---|---|---|
| 60-64 | Airolo – Val Canaria | Colate detritiche lungo il Ri di Berri e il Ri di Monti (40'000 m <sup>3</sup> ) in destra idrografica e piena lungo la Garegna con asportazione di 50 m di strada in località "Sotto Corte" | Scheda StorMe in allestimento |

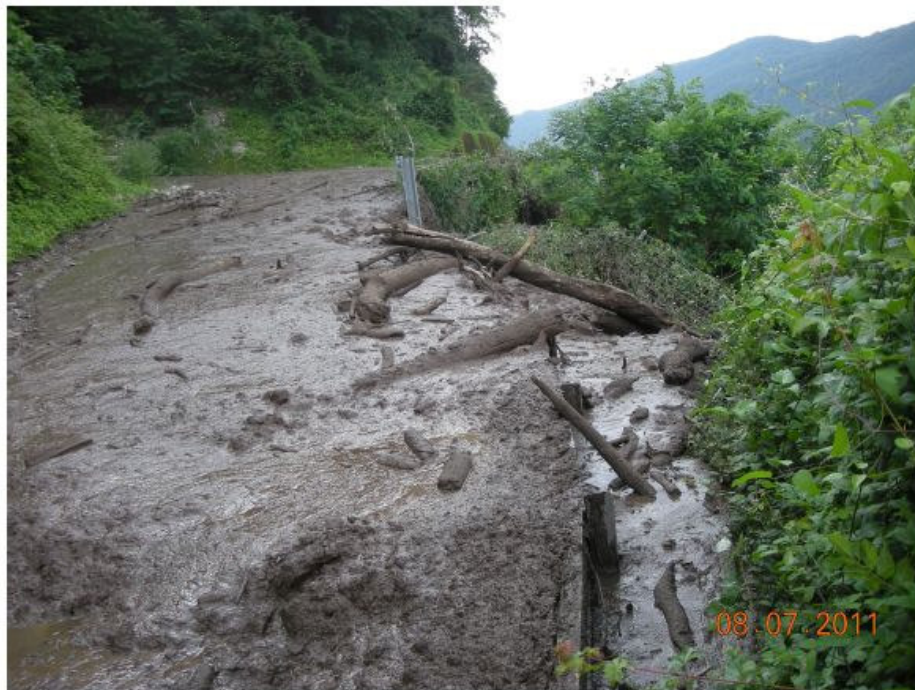
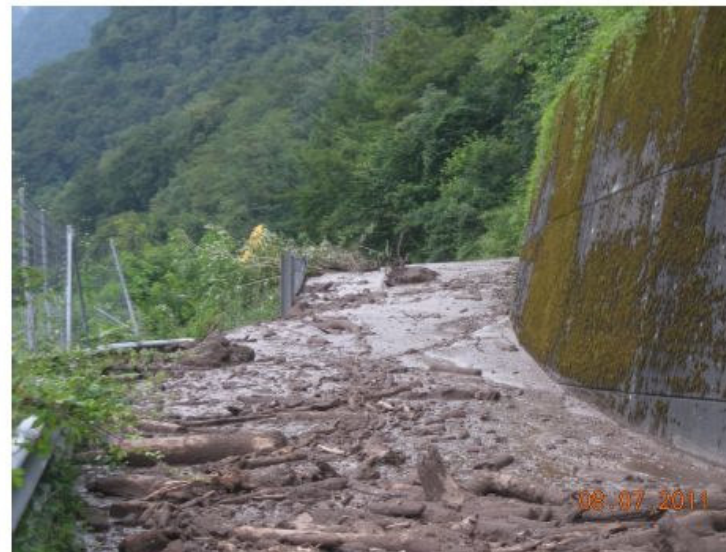
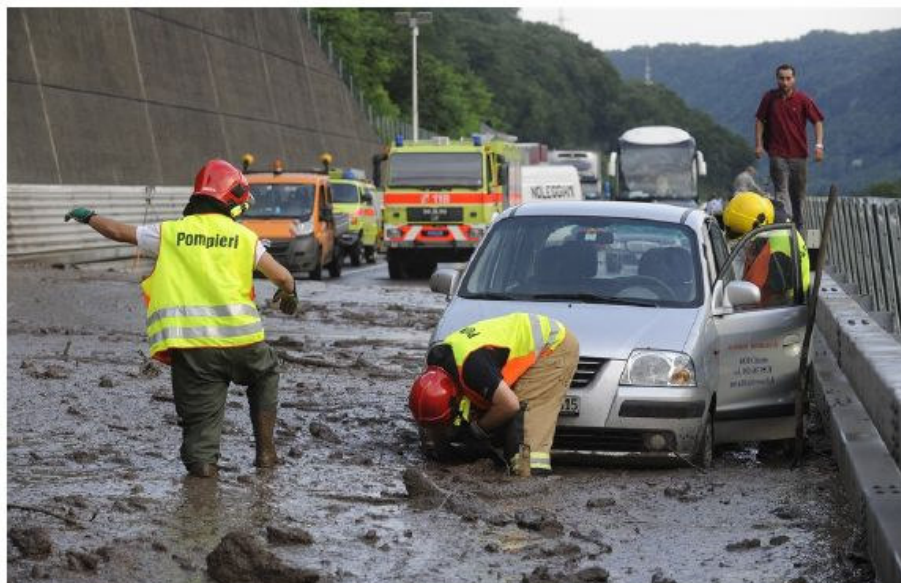
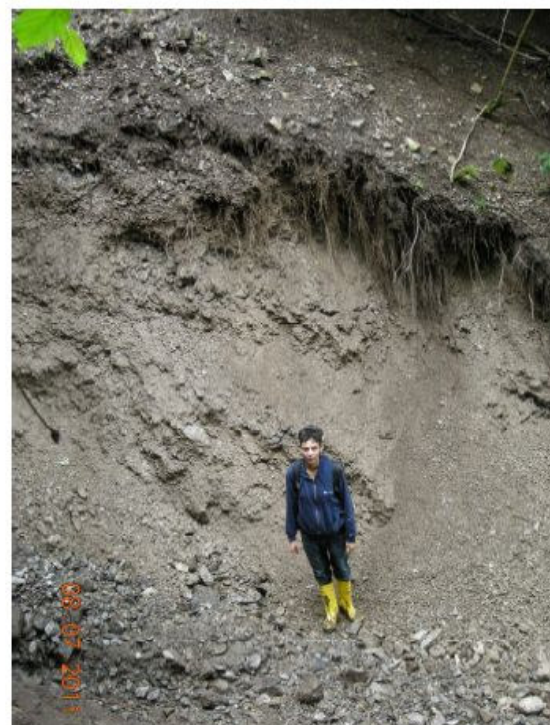
## Ove di Capolago: colate detritiche del 07.07.2011

A Capolago, lungo alcune incisioni vallive denominate “ove”, si sono prodotte colate di fango che si sono rivelate come i fenomeni di maggiore intensità e, di conseguenza, come effetti prodotti sul territorio. Sono infatti state ben 7 le “ove” interessate da trasporto solido ingente, per un volume complessivo di detriti depositati allo sbocco pari a ca. 2'600 m<sup>3</sup>. In corrispondenza della Ova no. 3 si è prodotta una colata di detriti di volume pari a 600 m<sup>3</sup> che ha allagato la carreggiata nord dell'Autostrada N2 lungo una quarantina di ml, interrompendo il traffico per quasi 12 ore. Questo evento in corrispondenza delle ove di Capolago ha colmato quasi tutte le opere di premunizione realizzate in passato a protezione dell'Autostrada, rendendo complesse le operazioni di svuotatura.

| <b>No.</b> | <b>Comune</b> | <b>Descrizione eventi 7 luglio</b> | <b>Riferimento</b> |
|---|---|---|---|
| 1 | Mendrisio - Capolago | Ingente trasporto solido lungo le Ove di Capolago a ridosso dell'Autostrada con invasione della corsia Nord da parte dell'Ova no. 3 e interruzione del traffico per 12 ore. Volume totale depositato allo sbocco 2'600 m <sup>3</sup> | Scheda StorMe 2011-W-0006 |

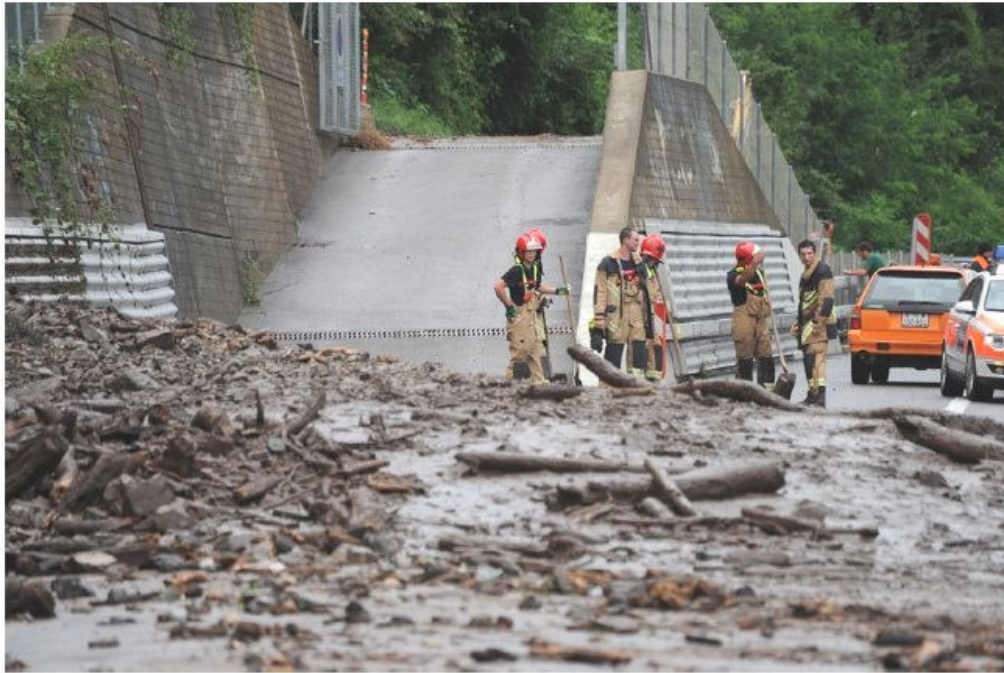
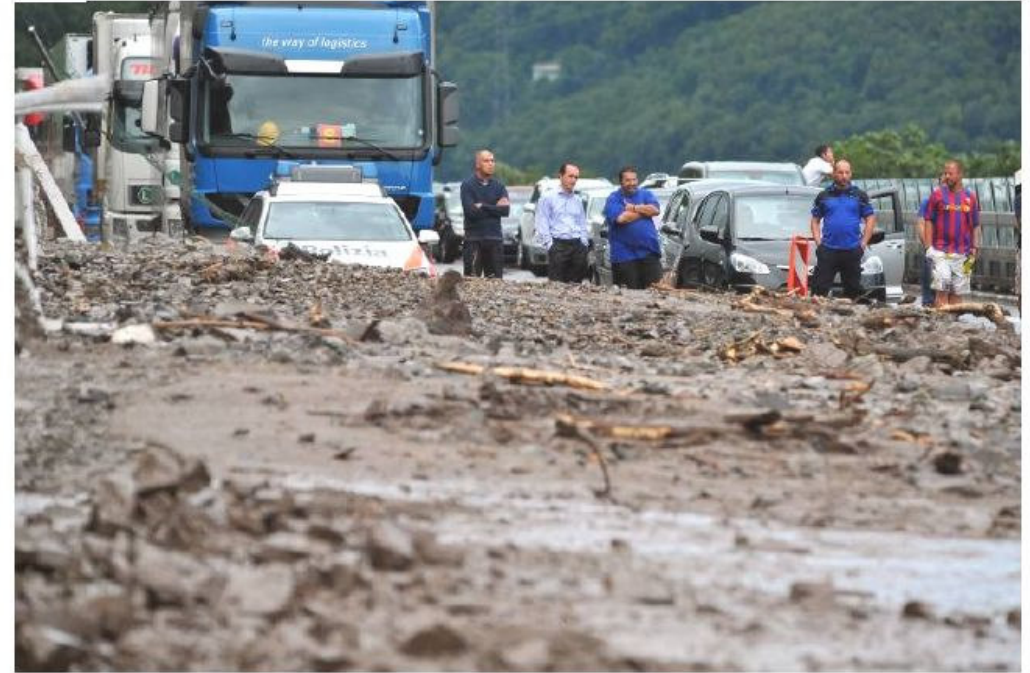
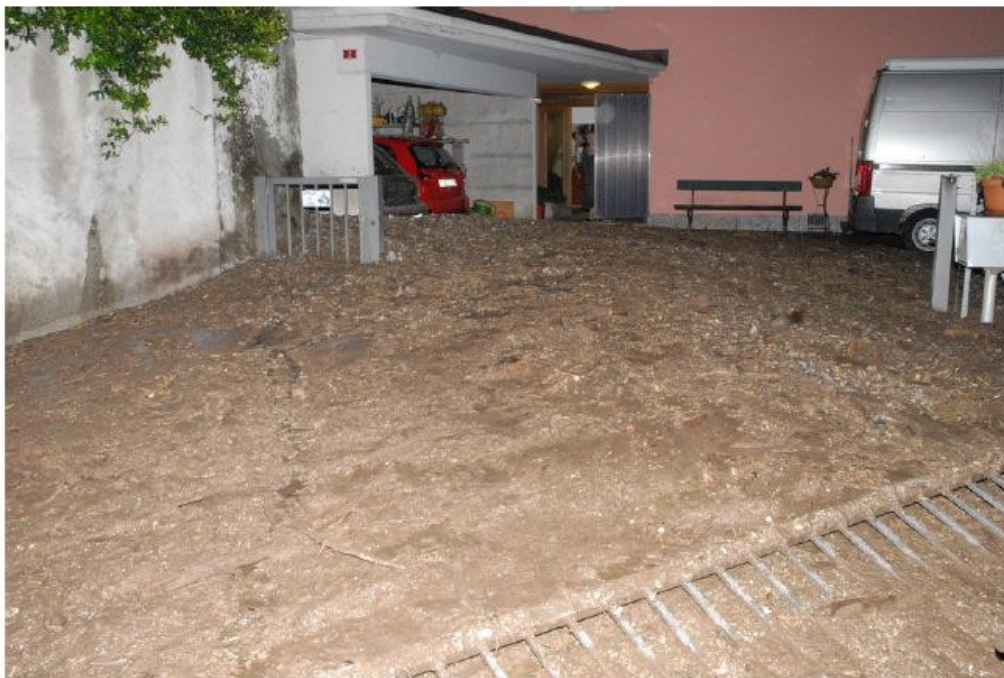
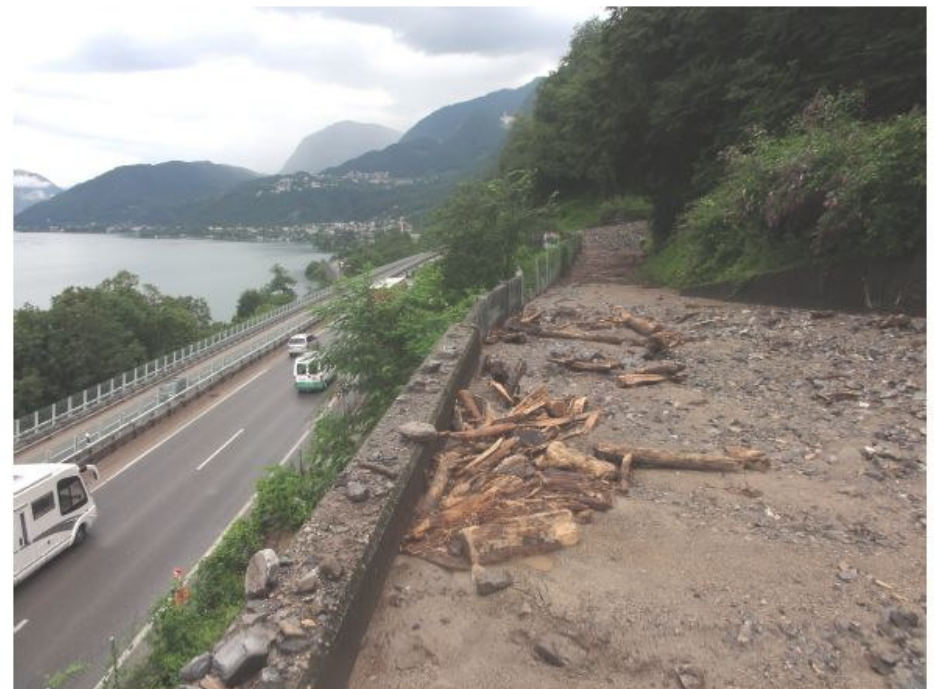
## Ove di Capolago: colate detritiche del 13.07.2011

Come per il 7, anche per l'evento del 13 luglio le conseguenze più importanti si sono osservate a Capolago dove, a distanza di pochi giorni, quasi tutti i solchi che incidono il versante sovrastante l'Autostrada, la linea della ferrovia Monte Generoso e il nucleo abitato di San Giovanni sono stati interessati da colate di fango e detriti di intensità assai maggiori di quella del 7 luglio. Sono tre le “ove” che hanno invaso la carreggiata nord della N2, provocandone un'altra interruzione per diverse ore. Una vettura che stava circolando in direzione di Lugano è stata parzialmente travolta da una colata. In Via San Giovanni un'abitazione è stata invasa da fango e acqua. Complessivamente si è stimato un volume di materiale depositato allo sbocco delle diverse ove superiore a 6'000 m<sup>3</sup>.

| 7-9 | Mendrisio - Capolago | Ingente trasporto solido lungo le Ove di Capolago a ridosso dell'Autostrada con invasione della corsia Nord da parte di 3 solchi (ove no. 3 e 4 e una nuova incisione); una vettura resta intrappolata e il traffico è interrotto per diverse ore. L'Ova San Giovanni (450 m <sup>3</sup> ) ha allagato un'abitazione. Interrotta per diversi giorni anche la ferrovia Monte Generoso. Volume totale depositato allo sbocco 6'000 m <sup>3</sup> | Scheda StorMe 2011-W-0007<br>Inventario UCA |

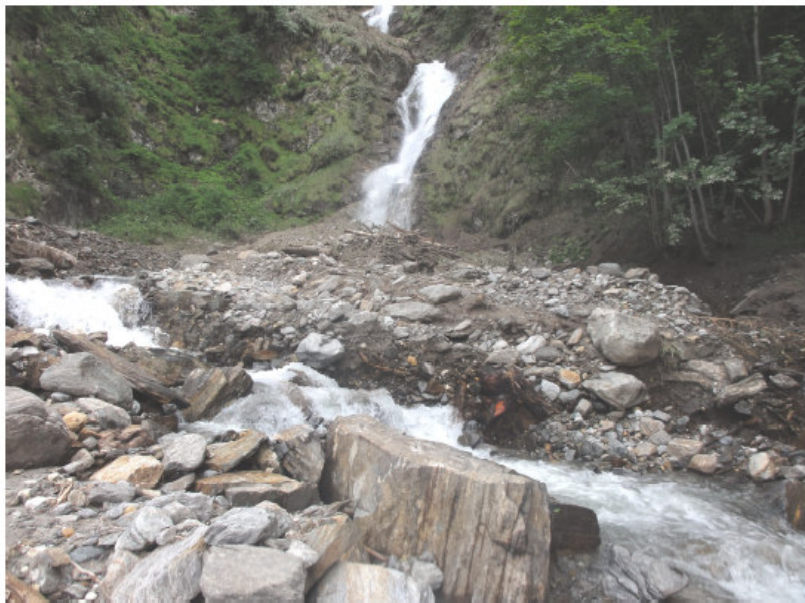
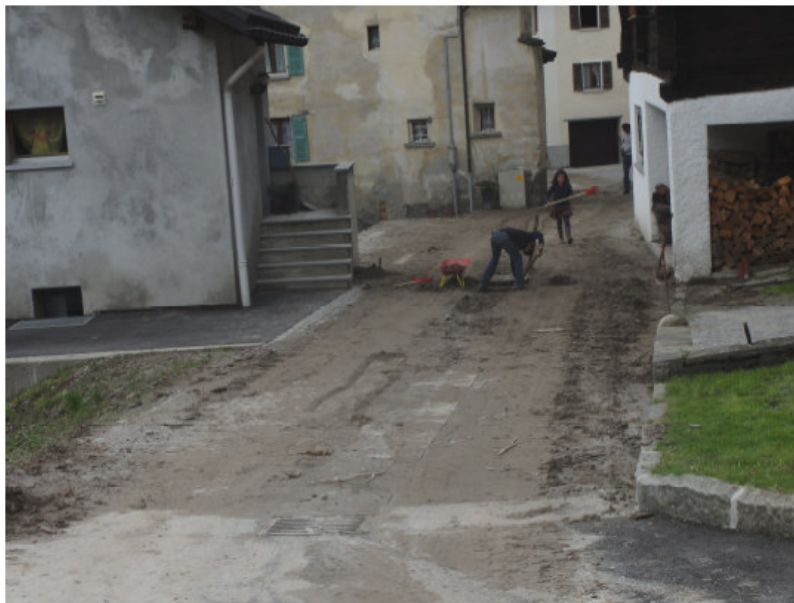
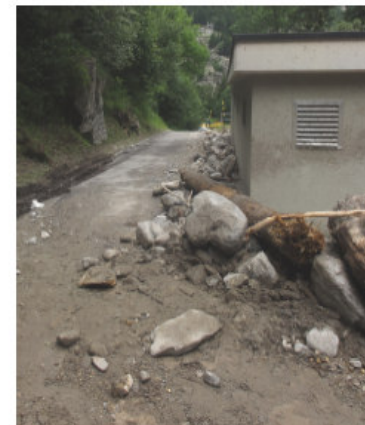
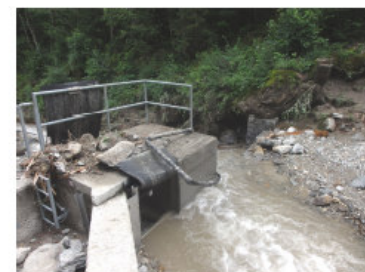
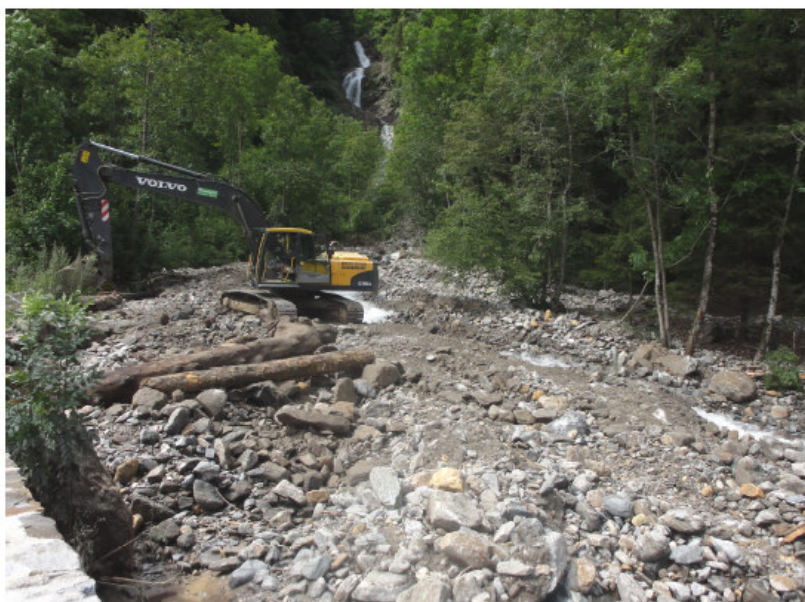
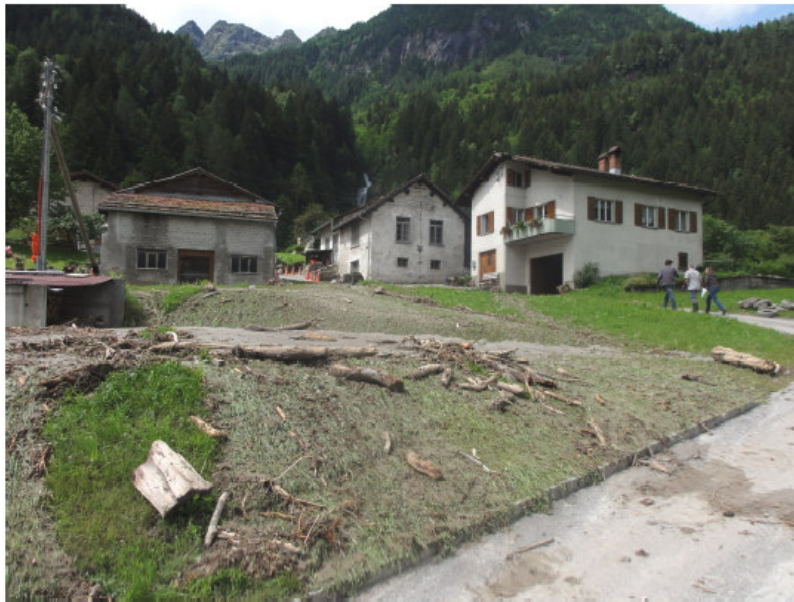
**Comune di Prato Leventina – Mascengo – Ri di Foch: lava torrentizia del 13.07.2011**

Un'importante colata detritica ha interessato il Rì di Foch a Mascengo nel Comune di Prato Leventina. Un sopralluogo in elicottero, il giorno immediatamente successivo all'evento e in seguito sul posto nel settore medio dell'asta torrentizia, ha permesso di osservare le evidenti tracce del passaggio della colata detritica che ha movimentato oltre 16'000 m<sup>3</sup>, prevalentemente presi a carico all'interno dell'alveo. Non sono infatti state rilevate frane lungo i versanti che hanno alimentato la colata. La grossa frana da crollo presente in sponda sinistra a quota 1550 m slm ca., nota da tempo e che riversa in alveo un importante cono detritico grossolano, non sembra abbia influenzato la dinamica della colata. L'asta torrentizia si raccorda al fondo valle con una cascata, alta quasi 100 m, che favorisce il rallentamento/smorzamento della piena e in particolare il deposito del materiale. Lungo l'asta torrentizia in conoide sono stati infatti osservati importanti accumuli, così come vistose prese a carico di materiale preesistente. L'onda di piena fortunatamente non ha provocato conseguenze di rilievo né in corrispondenza del nucleo di Mascengo, che è stato marginalmente investito da una fuoriuscita di acqua e fango incanalatasi in destra idrografica lungo il sentiero di accesso, né alle opere di presa presenti a valle che sono state tuttavia ingombrate di detriti, anche di grossa pezzatura.

| 59 | Prato Leventina (Mascengo) | Colata detritica lungo il Rì di Foch (16'000 m <sup>3</sup> ) a Mascengo provoca alcuni allagamenti nel nucleo e danni alle opere di presa | Scheda StorMe 2011-W-0005<br>Inventario UCA |

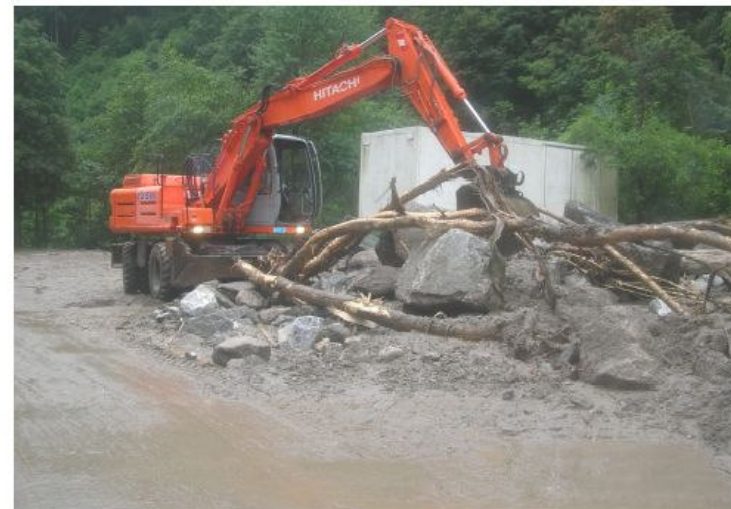
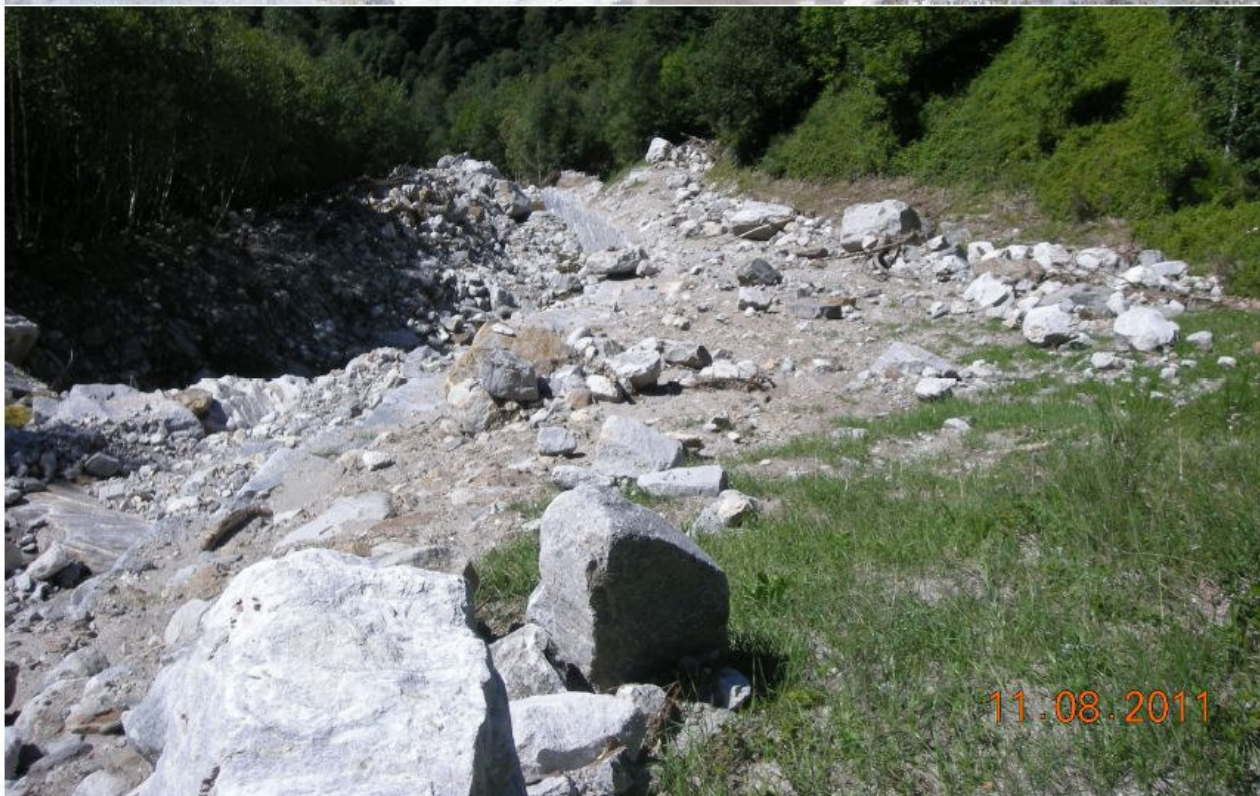
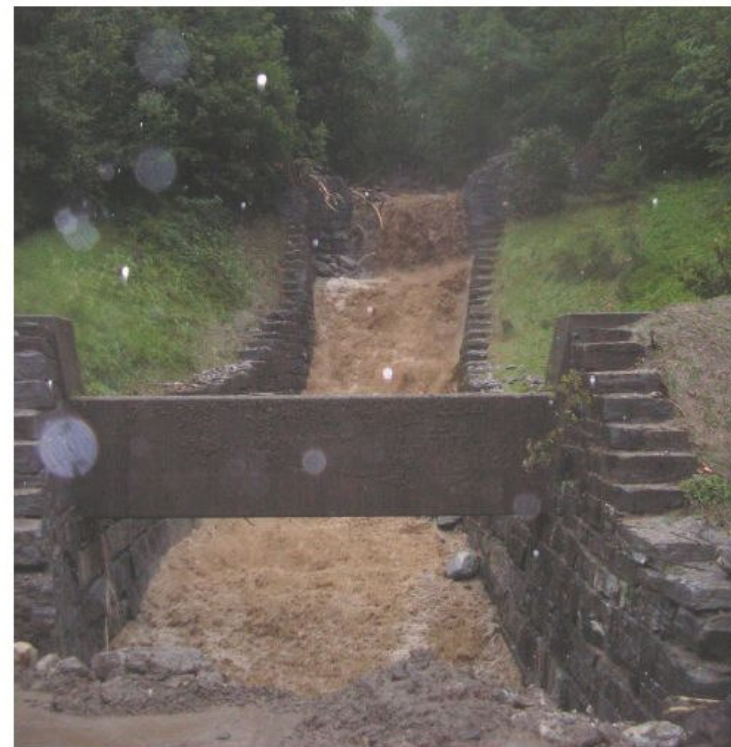
**Comune di Prato Sornico:  
Ri Scodau – colata detritica del 13.07.2011**

Un'altra colata considerevole per volumi trasportati in conoide, attorno a 3'500 m<sup>3</sup>, è quella occorsa lungo il Riale Scodate a Prato Sornico in Val Lavizzara. Grossi macigni sono stati trascinati lungo l'asta e hanno determinato rilevanti depositi di detriti a tergo, occludendo quasi la metà della sezione di deflusso nel tratto superiore di conoide, dove il corso d'acqua è protetto da imponenti muri di argine che hanno uno scopo difensivo principalmente valanghivo.

| 54 | Lavizzara – Prato Sornico | Colata detritica lungo il Riale Scodato (3'500 m <sup>3</sup> ) con ostruzione della strada cantonale | Scheda StorMe 2011-W-0008 |
