Obiettivi di sviluppo

A Via d'Acqua riale di Prosito. Percorso per la mobilità lenta lungo il corso d'acqua tra il nucleo e la golena del Ticino. Riconnessione reticolo ecologico e miglioramento funzionalità corridoi faunistici

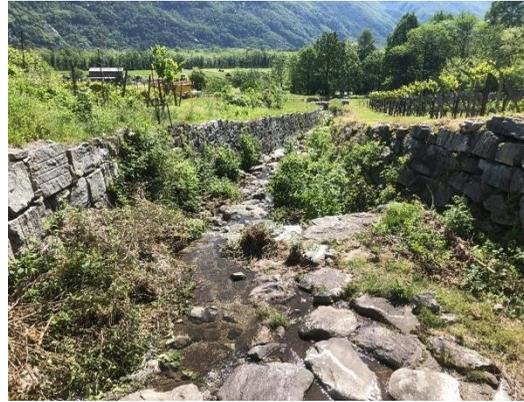
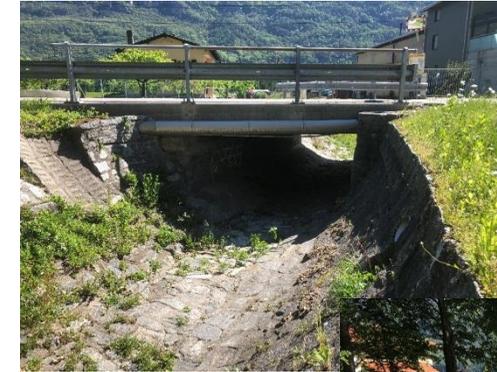
A lato: riqualifica sottopasso strada cantonale
Sotto: rimozione o correzione ostacoli trasversali in alveo, briglia e camera di ritenuta

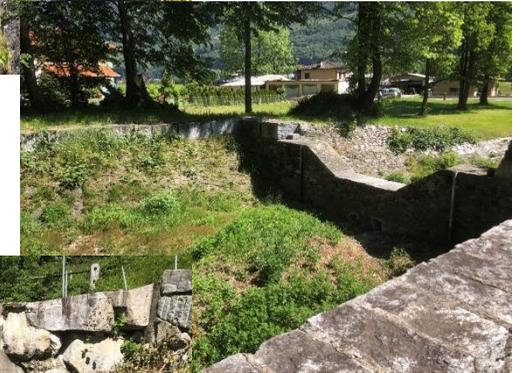
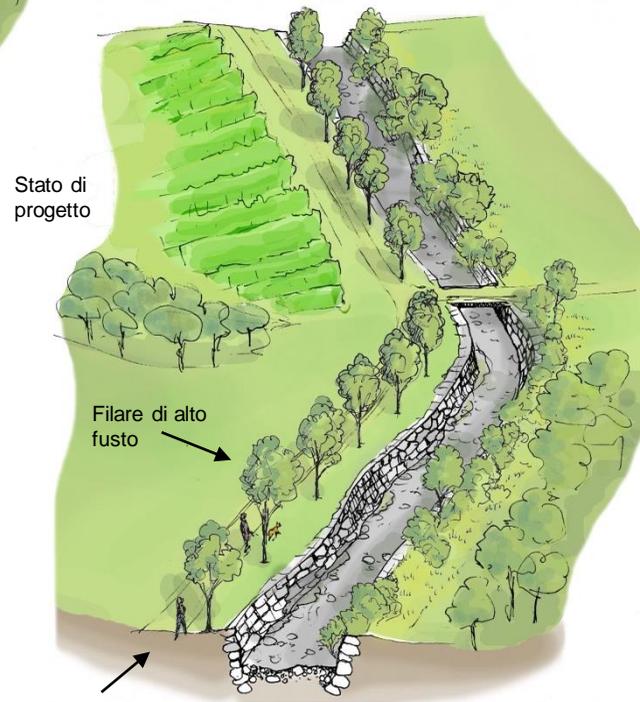
Deficit: mancanza vegetazione ripariale, gestione con tagli a raso di tutta la superficie, presenza di neofite invasive

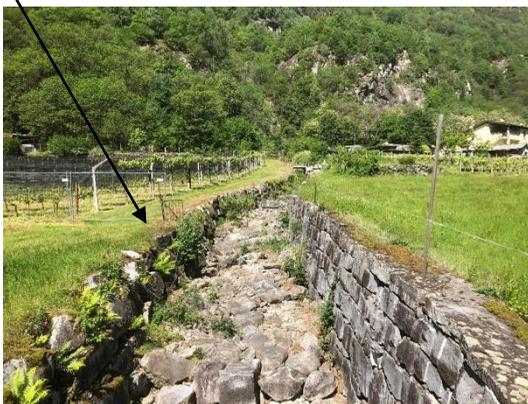
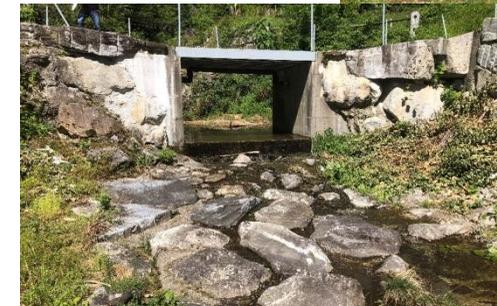
Sopra e a lato: rimozione o correzione degli ostacoli trasversali in alveo. Il salto di fondo presso il ponte della strada vicino al nucleo di Prosito e briglia a monte del ponte

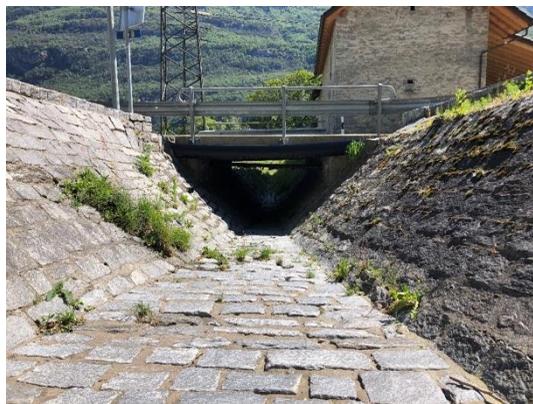
Alveo e sponde artificiali lastricate e sottopasso della strada cantonale

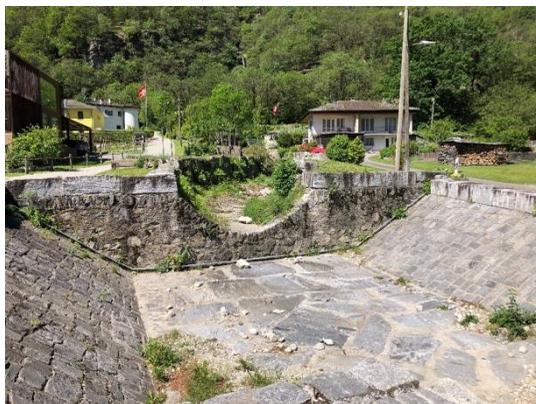
Camera di ritenuta artificiale con ostacoli da risanare: briglia trasversale e salto di fondo

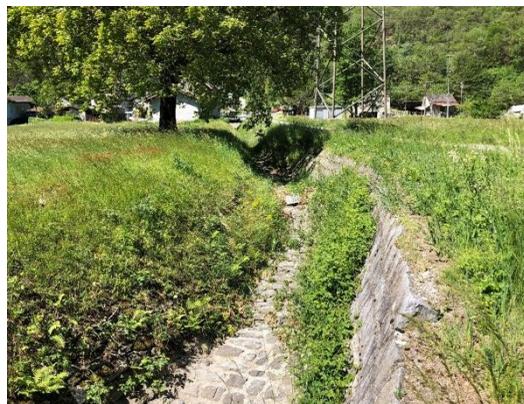
Tratto a valle della strada cantonale: consolidamento in duro del fondo e delle sponde da riqualficare, e presenza di un ostacolo trasversale in alveo da rimuovere

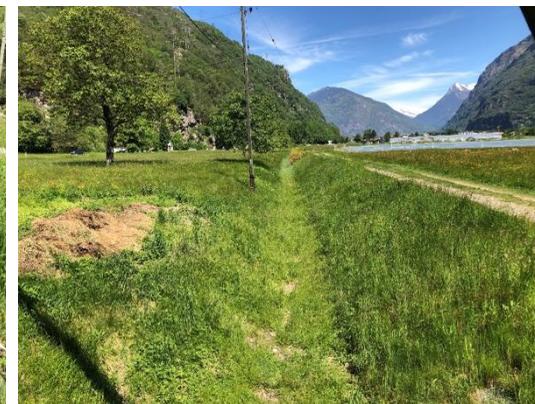
Tratto di pianura la cui funzionalità ecologica e come corridoio faunistico potrebbero essere migliorate mediante piantumazione di siepi e boschetti di arbusti, e rifugi per la piccola fauna

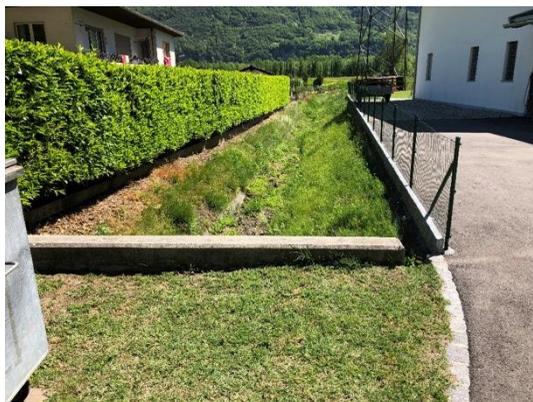
Alveo e sponde fortemente modificate a valle del sottopasso della strada cantonale, stretti tra due zone edificate. Questo breve tratto potrebbe essere rinaturato per favorire il collegamento ecologico tra le zone agricole a valle e i versanti montani

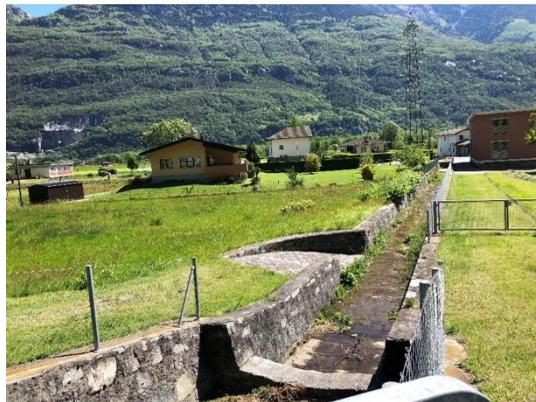
Ostacolo trasversale in alveo da risanare per riconnettere i tratti a monte e a valle, con possibilità di rinaturare il fondo e le sponde attualmente artificiali (tratto compreso tra la strada comunale e quella cantonale)

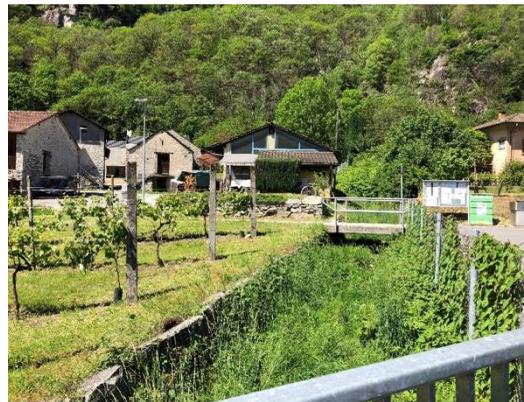
Tratto a monte della strada comunale, dove la presenza spontanea di vegetazione acquatica nell'alveo artificiale mostra la propensione a ricolonizzare l'alveo qualora esso venisse rinaturato o strutturato

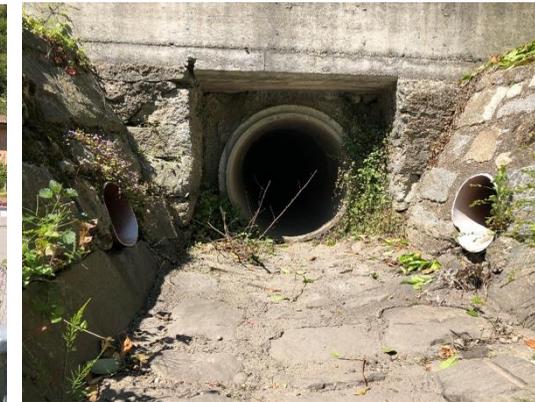
Sottopasso stradale da riqualficare

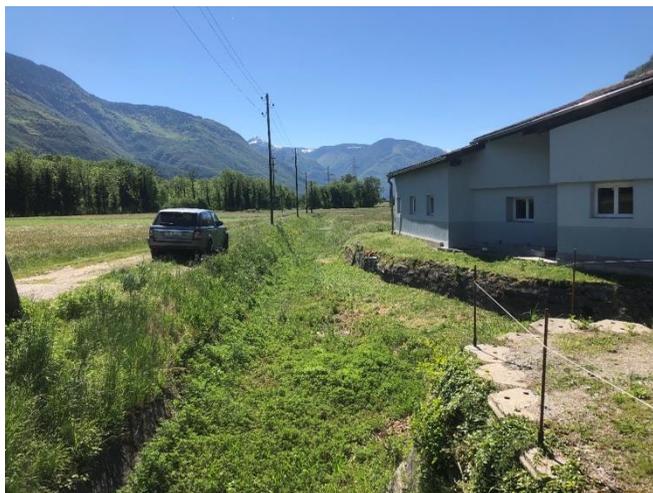
Tratto canalizzato di pianura presso la confluenza dei due rami del riale di Prosito, a valle della strada cantonale. In lontananza si osservano l'area agricola attraversata dal corso d'acqua e la golena del Ticino

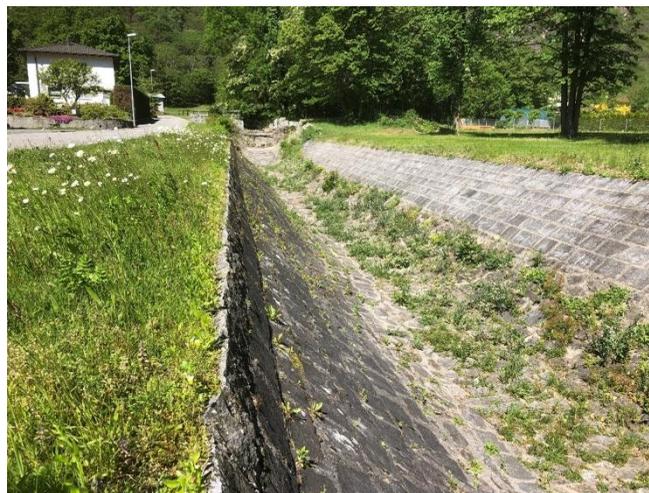
Riale di Prosito, alveo artificiale consolidato in duro a monte della strada cantonale, vista verso monte

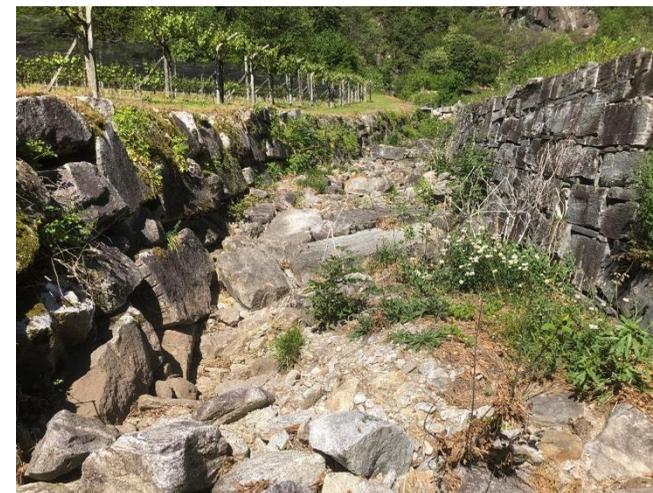
Riale di Prosito, tratto sul conoide verso il nucleo di Prosito. Stato ecomorfologico artificiale. Deficit dovuto principalmente agli argini in blocchi e alla mancanza di vegetazione ripariale e spondale, vista verso monte

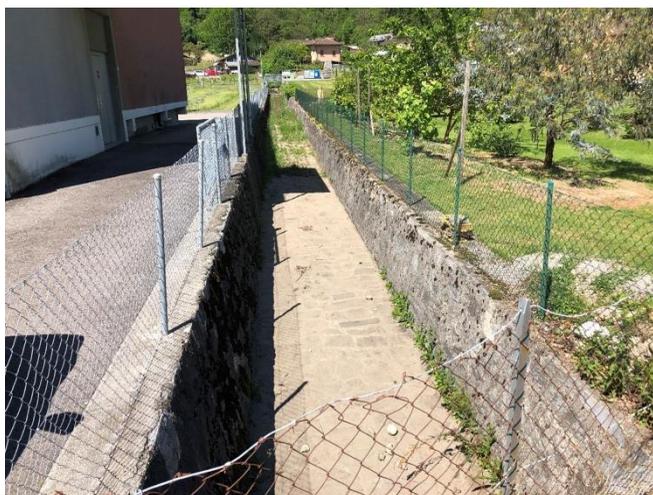
Riale di Prosito nord, tratto di riale completamente artificiale nella zona residenziale di Prosito. Vista verso monte dal ponte della strada cantonale (tratto compreso tra la strada cantonale e la strada comunale)

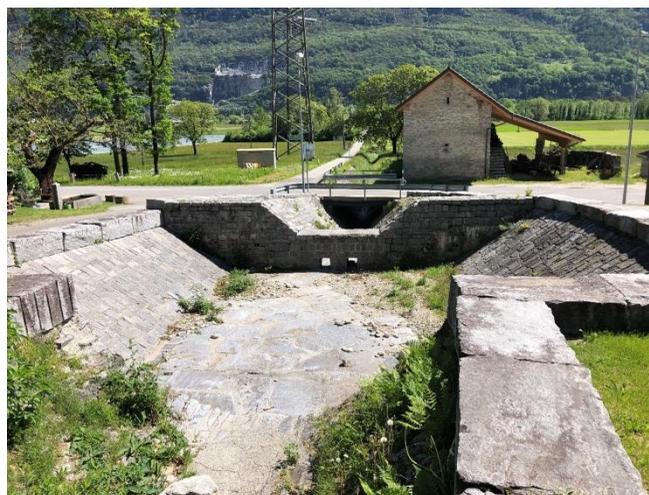
Riale da Dinn, alveo artificiale completamente deficitario presso la camera di ritenuta a monte della strada cantonale. Immagine ripresa verso valle, è ben visibile il ponte stradale

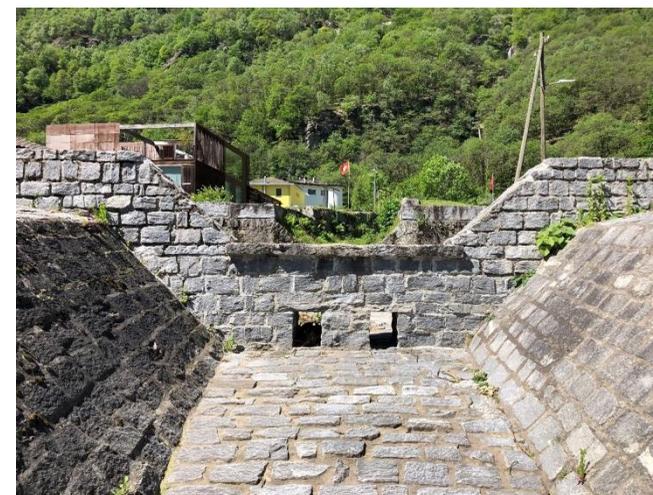
Riale da Dinn, camera di ritenuta a monte della strada cantonale e alveo artificiale del corso d'acqua (fondo in lastrico e sponde artificiali) vista verso monte
