## Obiettivi di sviluppo

**A** Percorso Via d'Acqua riale di Cresciano, e ulteriori misure con l'obiettivo di valorizzare la fruizione del fiume Ticino

**B** Sistemazione idraulica e rivitalizzazione riale di Cresciano tratto di valle

**D** Rivitalizzazione e sistemazione idraulica Riale Tröbia

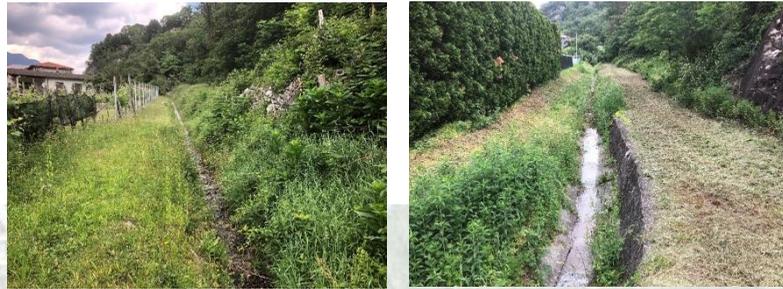
Tratto superiore canale di gronda Riale Tröbia

Tratto artificiale da rivitalizzare

Il riale Tröbia è un canale di gronda attualmente artificiale che presenta un potenziale per gli ambienti acquatici relativamente contenuto, ma presenta un certo interesse quale asse di collegamento ecologico trasversale tra la gola del fiume Ticino mediante adeguamento faunistico del sottopasso FFS, con due sottopassi (secondo la norma SN VSS 640696).

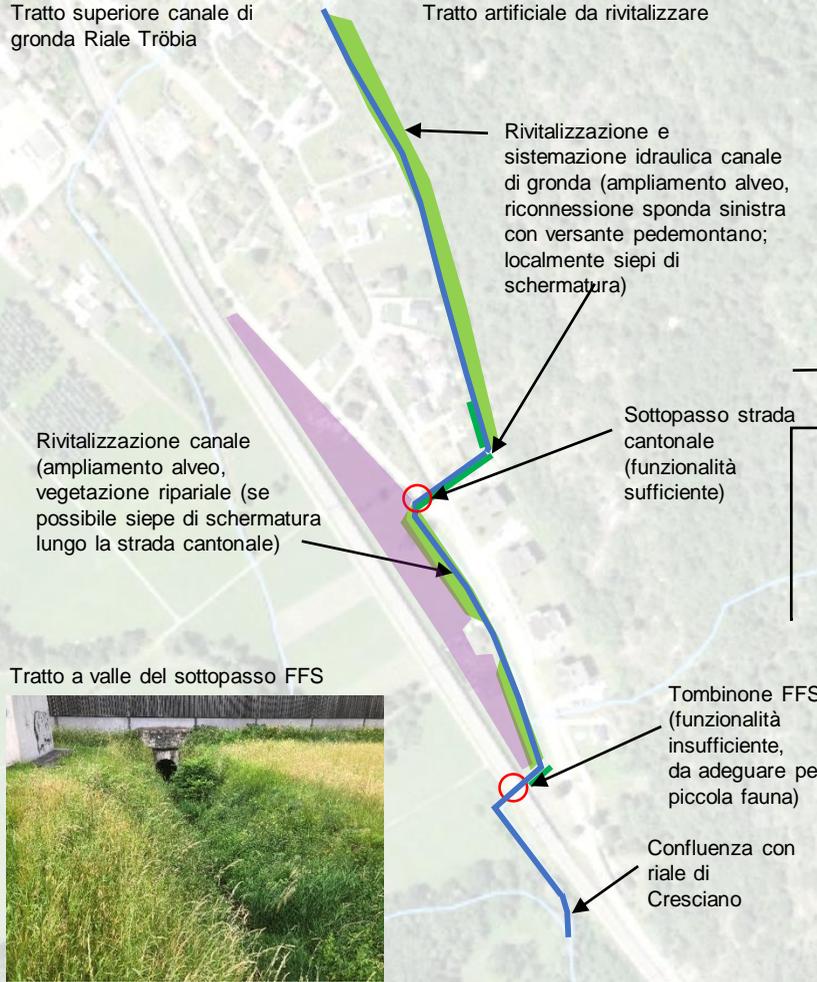
Rivitalizzazione e sistemazione idraulica canale di gronda (ampliamento alveo, riconnessione sponda sinistra con versante pedemontano; localmente siepi di schermatura)

Rivitalizzazione canale (ampliamento alveo, vegetazione ripariale (se possibile siepe di schermatura lungo la strada cantonale))

Sottopasso strada cantonale (funzionalità sufficiente)

Tombino FFS (funzionalità insufficiente, da adeguare per piccola fauna)

Confluenza con riale di Cresciano

Tratto a valle del sottopasso FFS

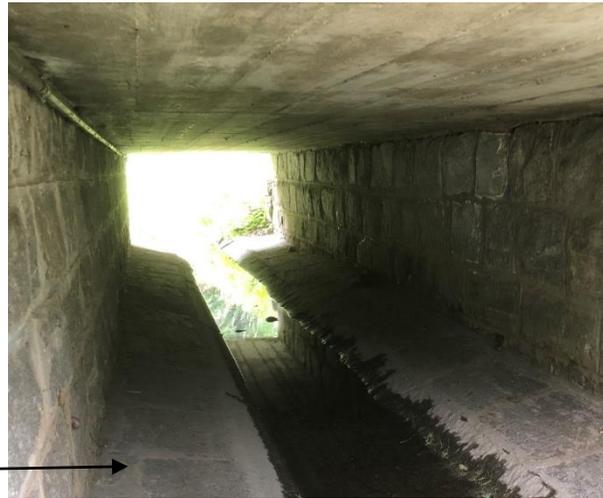
Sottopasso strada cantonale (funzionalità sufficiente)

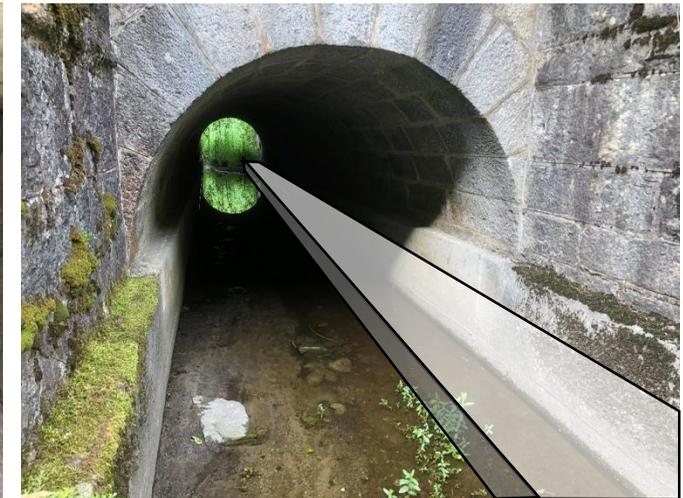
Sottopasso linea FFS (da adeguare)

Sottopasso FFS da adeguare per la piccola fauna (assenza di banchine di larghezza sufficiente)

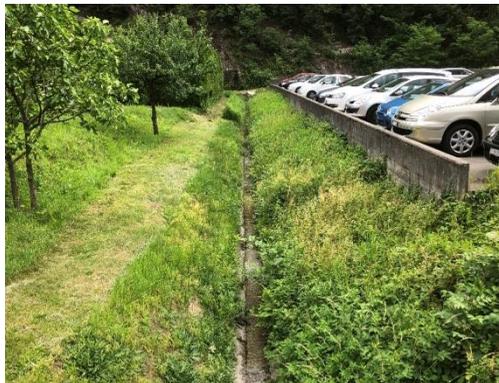
Tratto di canale artificiale da rivitalizzare

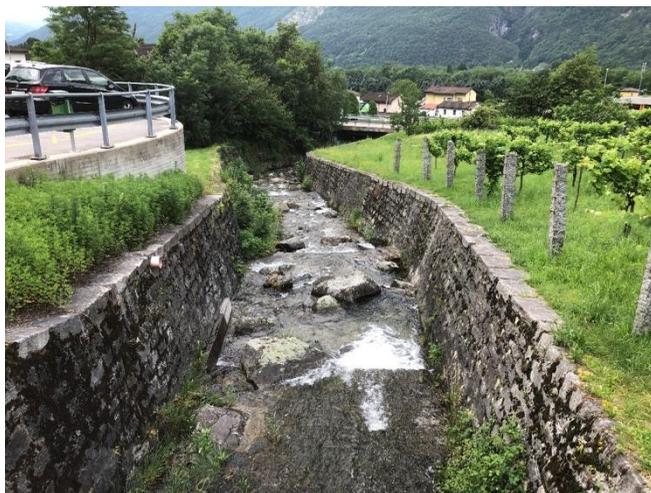
Vista dal ponte della strada comunale presso il nucleo di Cresciano verso valle, fino al ponte della strada cantonale. L'alveo artificiale del riale è qui confinato tra mura verticali e presenta diversi salti di fondo

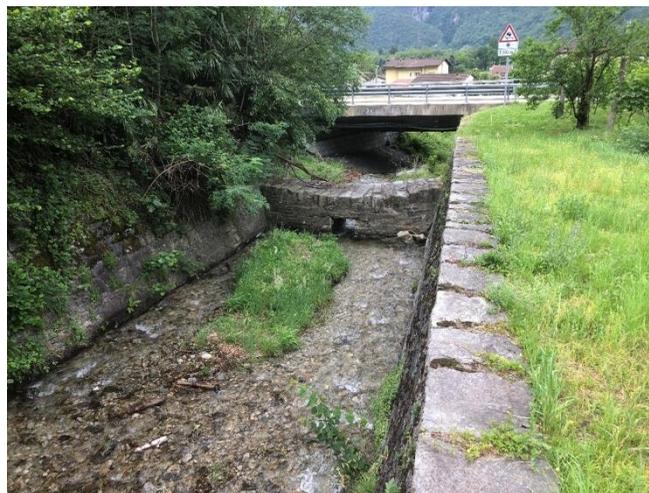
Particolare dell'ostacolo presente a monte del ponte della strada cantonale (vista da monte)

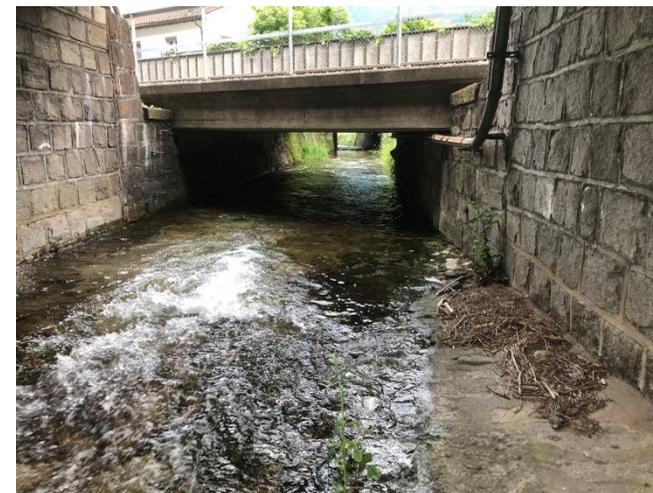
Immagine ripresa dall'interno del sottopasso FFS verso valle, dove si vede l'adiacente sottopasso della vecchia strada cantonale (Strèda Vegia)

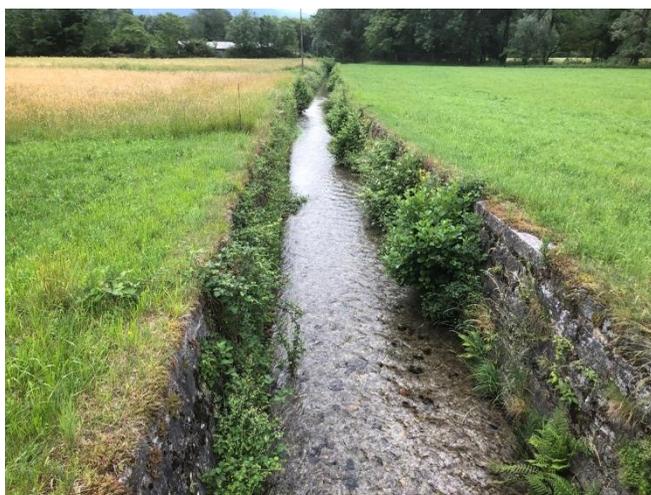
Il riale di Cresciano nel tratto a valle del centro abitato attraversa una zona agricola SAC. In questo tratto lo stato ecomorfologico del corso d'acqua è fortemente modificato e il potenziale di rivitalizzazione è elevato

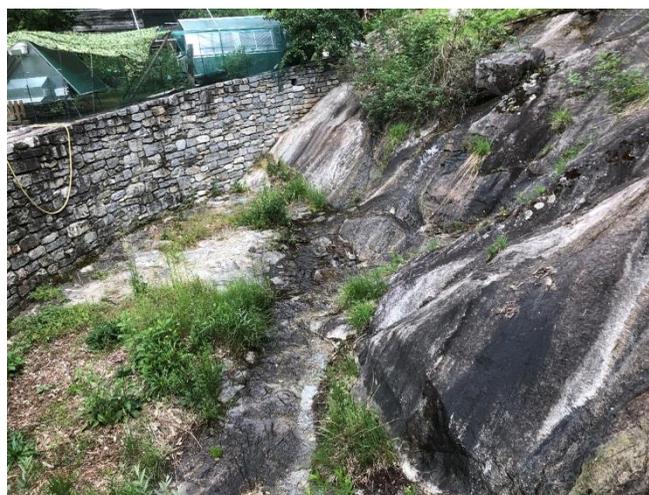
Camera di raccolta delle acque di versante dove ha inizio il tratto artificiale del Riale Tröbia

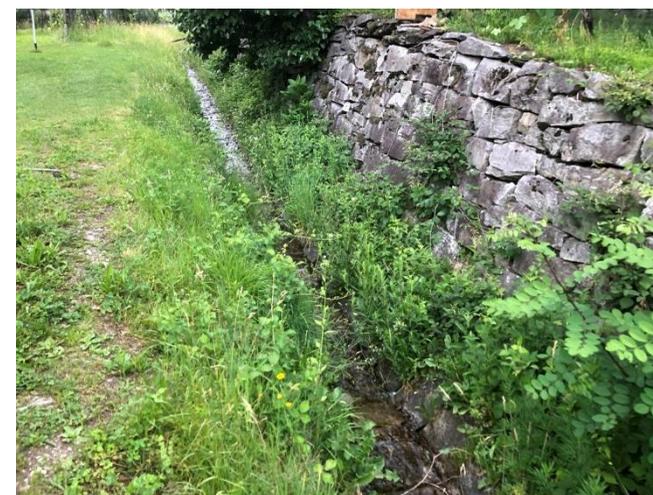
Tratto artificiale del Riale Tröbia nel settore pedemontano a monte della strada cantonale
