STRADA CANTONALE S607
Traversa Lodrino

Ponte di Lodrino
PR 0+053

Ponte strada cantonale Lodrino-Osogna

Sicurezza idraulica pila est

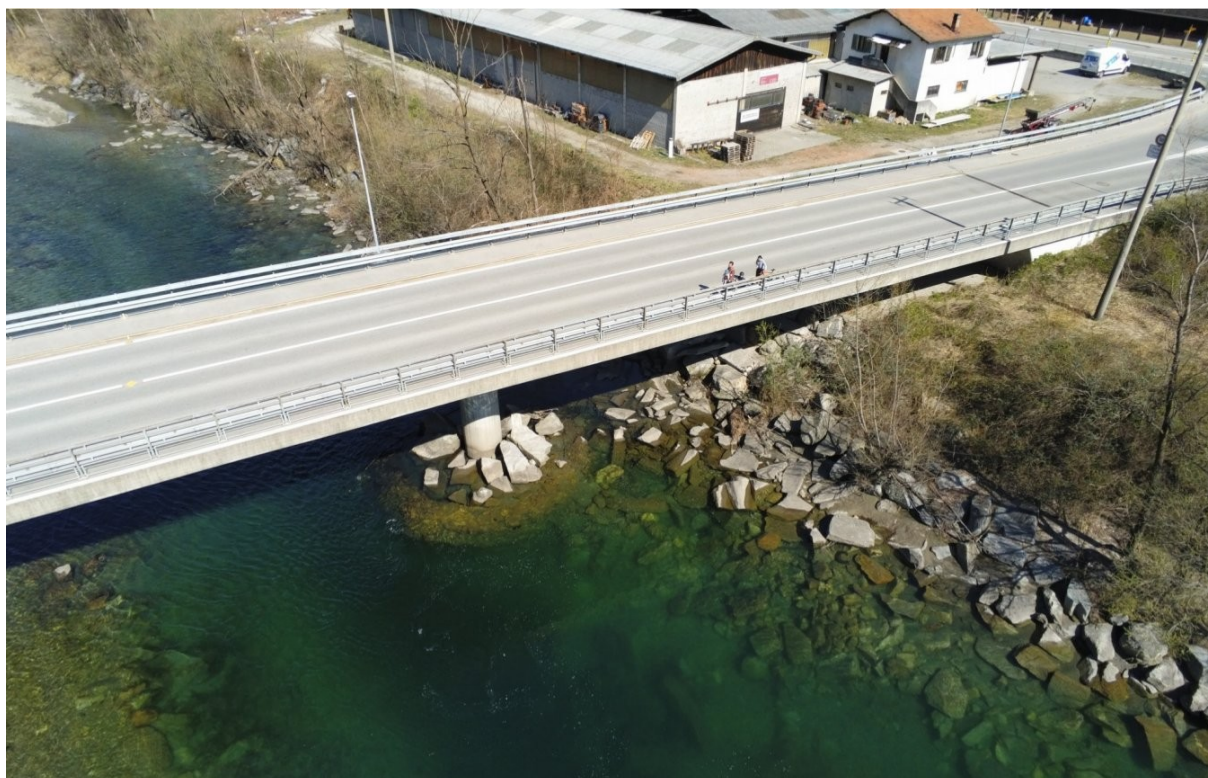
Fig. 1: Ponte strada cantonale Lodrino-Osogna /2/

L'analisi delle immagini aeree scattate dal drone /2/ ha messo in risalto una possibile situazione critica in corrispondenza della pila est del ponte sul Ticino che collega Lodrino a Osogna. I rilievi (vedi figura 1) paiono infatti indicare la presenza attorno alla pila di un anello in conglomerato, elemento in parte sottoeroso con possibili ripercussioni sulla stabilità della pila. L'ipotesi da verificare è che l'anello in conglomerato presenti un'altezza contenuta (dalle immagini si lascia stimare uno spessore di ca. 2 m) e che lo spazio compreso tra lo stesso e la fondazione sia stato almeno in parte eroso ponendo in pericolo la fondazione. Le sollecitazioni al fondo presso la pila in caso di evento di piena del Ticino (già elevate in ragione della situazione di curva) risulterebbero ancora maggiori proprio in seguito alla presenza dell'anello, il quale accentuerebbe la concentrazione del deflusso e l'instaurarsi di correnti secondarie.

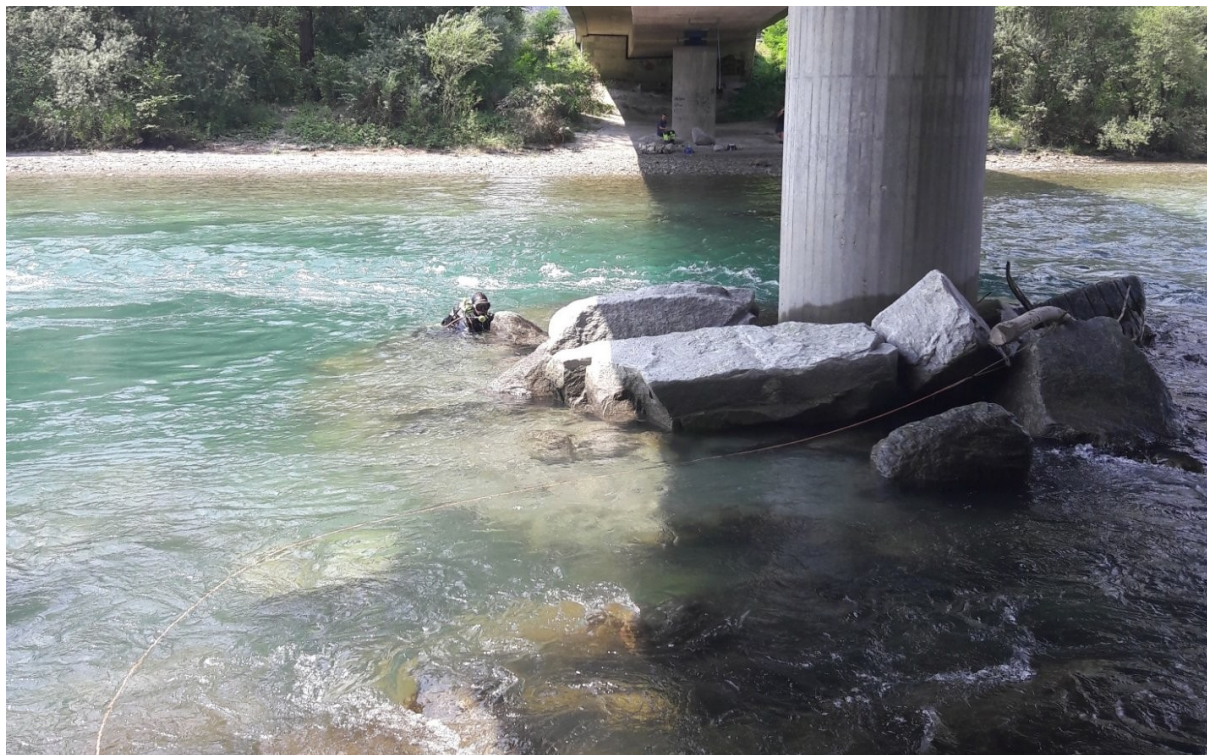
Fig. 2: Ispezione subacquea del 24 luglio 2019

L'ispezione subacquea è stata eseguita da Marco Bernasocchi il 24 luglio 2019. Il sub si è immerso presso la pila est accedendo dalla sponda sinistra del Ticino e assicurandosi per mezzo di una corda (vedi figura 2). L'immersione effettiva è durata ca. 1.5 ore con una portata del Ticino a Lodrino di indicativamente 80 m³/s.

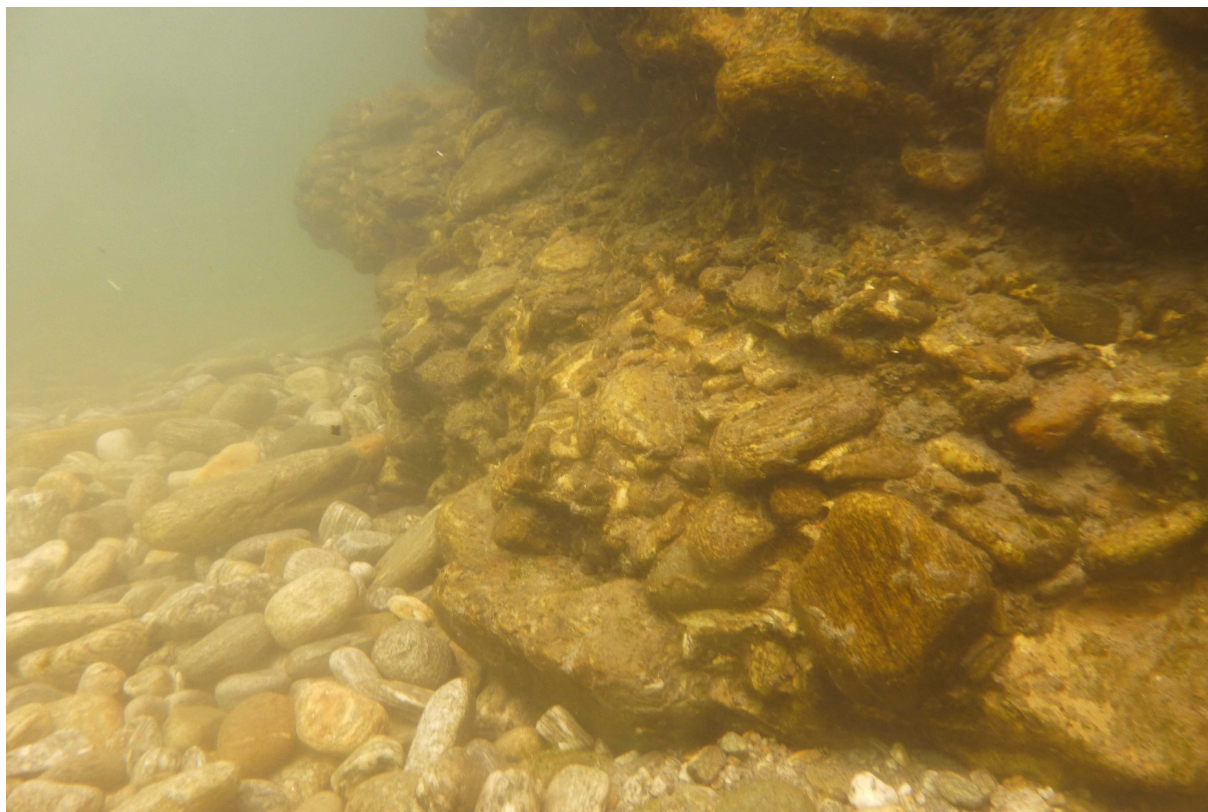
Contrariamente a quanto si poteva dedurre dalle immagini scattate dal drone lo scorso aprile, l'anello in conglomerato attorno alla pila non presenta un'altezza limitata (e quindi potenzialmente critica in relazione a correnti secondarie in caso di piena e di riflesso in rapporto alla sicurezza della pila) bensì si estende almeno 4 metri al di sotto del pelo dell'acqua. L'ispezione ha infatti evidenziato un'importante fossa d'erosione lungo più della metà della circonferenza della ciambella, dove l'alveo mobile si trova appunto ca. 4 metri al di sotto del pelo dell'acqua presente durante l'ispezione (vedi figura 3).

Fig. 3: Alveo mobile in corrispondenza della fossa di erosione presso l'anello in conglomerato (profondità di ca. 4 metri rispetto al pelo dell'acqua durante l'immersione).

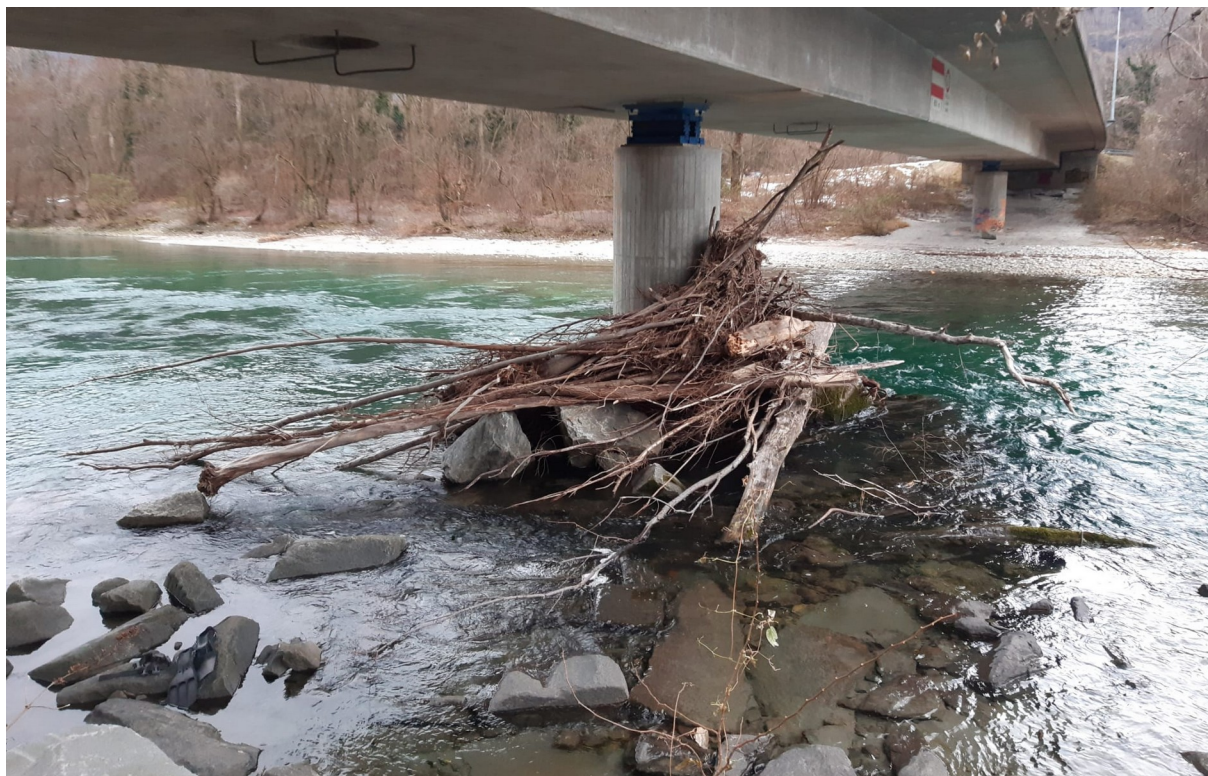
La nuova ispezione subacquea è stata eseguita il 23 dicembre 2021 da Marco Bernasocchi con le medesime modalità della prima immersione. La quota del pelo dell'acqua durante l'immersione era analoga a quella della prima. La figura 8 illustra le condizioni al momento dell'ispezione. Attorno alla pila oggetto dell'indagine si è formato un fitto tappeto di legname flottante trasportato dal Ticino negli ultimi eventi di piena (nel luglio 2019 la pila era sgombra).

Fig. 8: Ispezione subacquea del 23 dicembre 2021 con deposito di legname flottante.
