# Panoramica generale sulla problematica dei materiali con amianto, frequenza di ritrovamento in ambito edilizio

**Assemblea ASFMS**

4.12.2014

Capoufficio UGRAS e Coordinatore ReteInfo Amianto

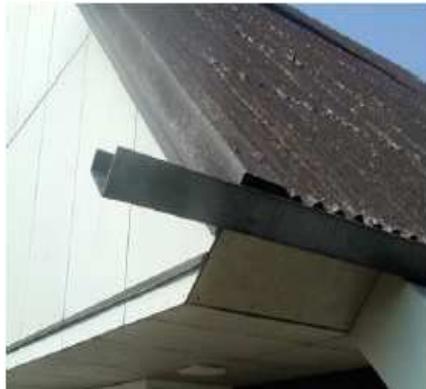
Fortemente  
agglomerato

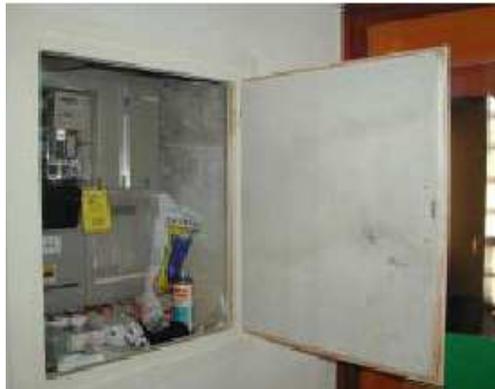
Debolmente  
agglomerato

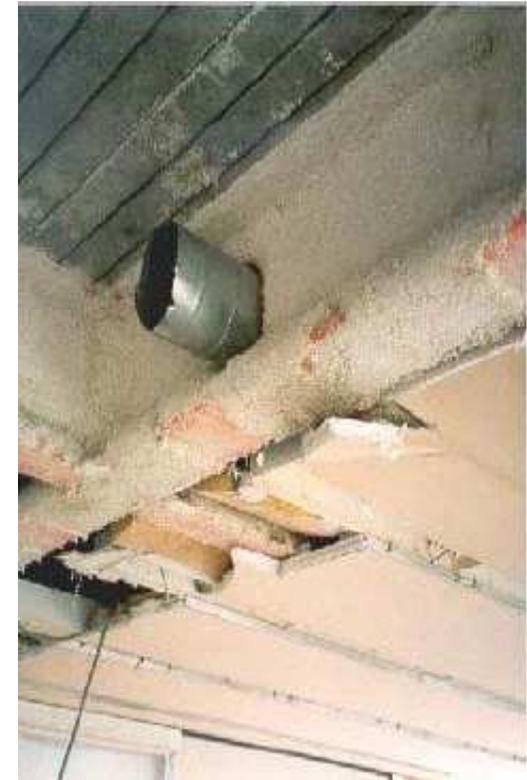
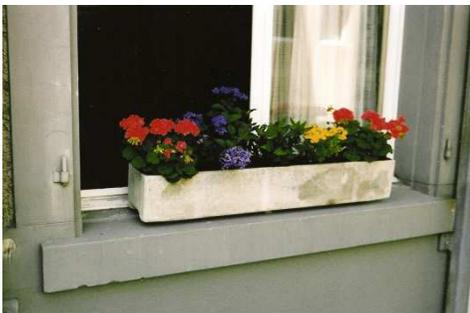
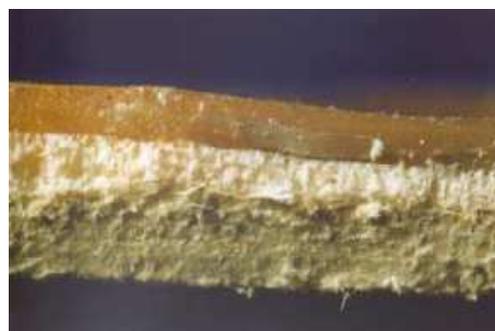
Floccati di  
amianto

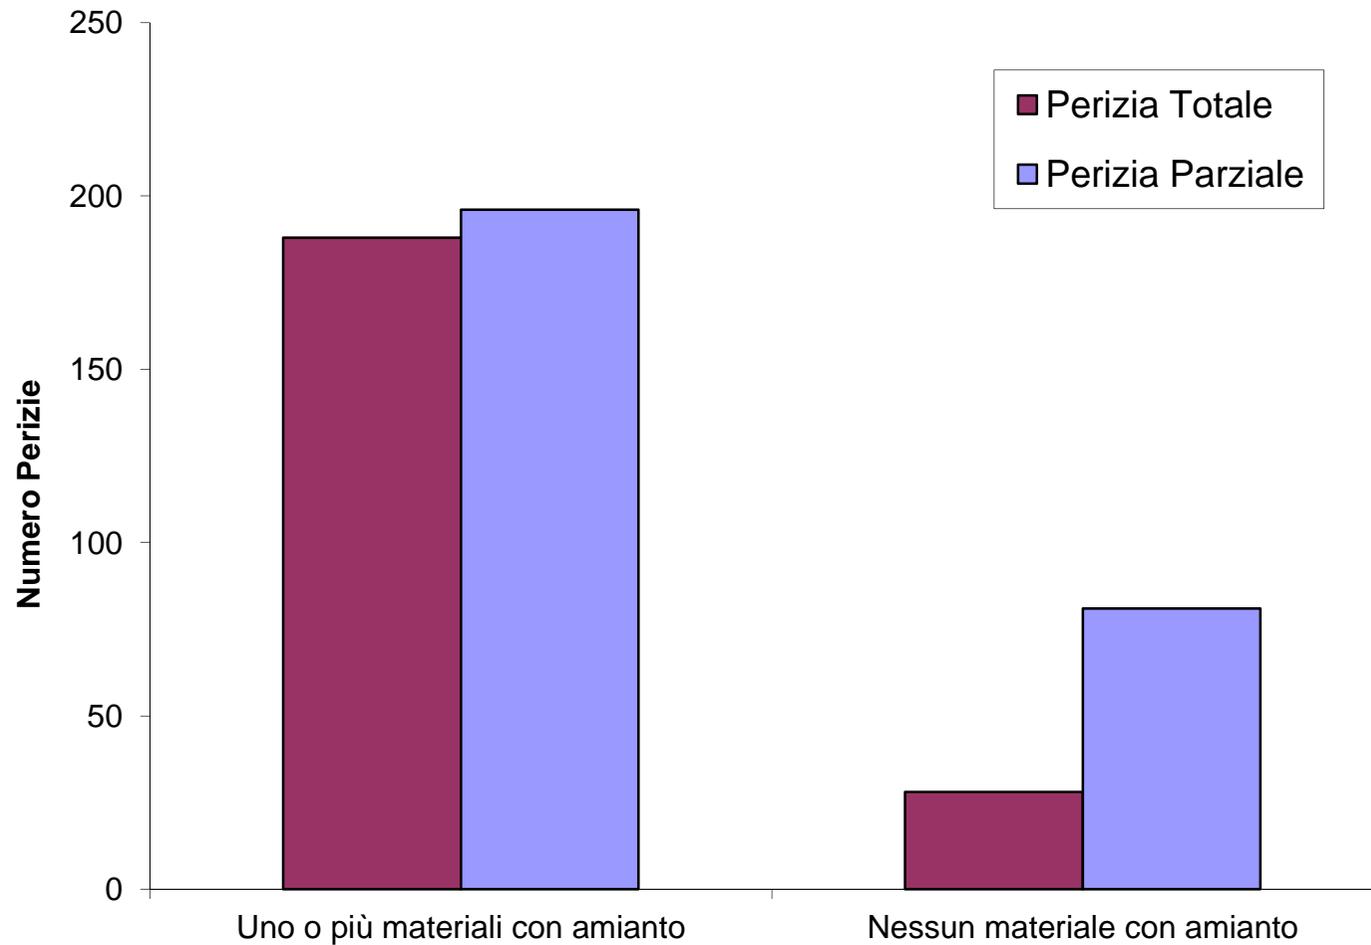
# Frequenza di ritrovamento in edifici < 1991

⇒ **Uno e più materiali con amianto in oltre 85 % degli edifici < 1991**

- Materiali con amianto ancora presenti in moltissimi edifici <1991. Tali materiali sono la regola e non l'eccezione
- Di norma, il potenziale di pericolo si manifesta in caso di sollecitazioni meccaniche:  $DA > FA$
- Protezione dei lavoratori, degli inquilini, del vicinato e dell'ambiente: accento su lavori di ristrutturazione e demolizione
- Protezione generazioni future e sostenibilità: gestione dei materiali, riciclaggio, separazione / eliminazione rifiuti pericolosi
- Importante consapevolezza e pianificazione
- Valutazione spesso solo possibile con sondaggi e analisi

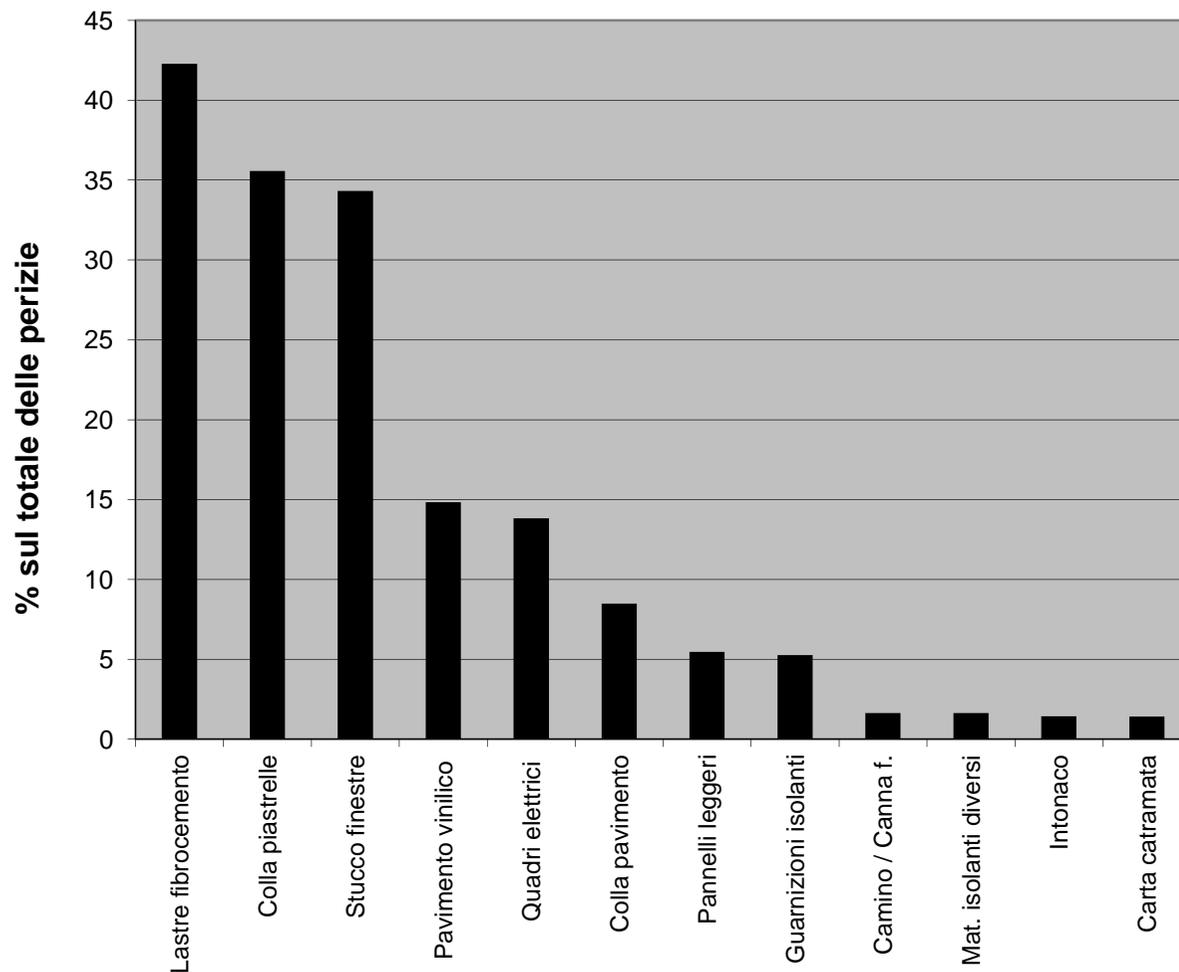
# Tipologia di materiali con amianto rilevati e frequenza

Frequenza ritrovamento assoluta..

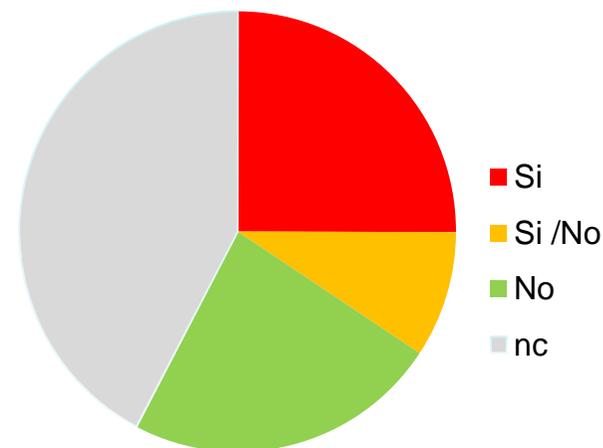
..e relativa (stucco finestre)
