**LUGANESE**

- B1 Bioggio Molinazzo**
- B2 Camignolo Motta**
- B3 Canobbio Piano Stampa**
- B4 Cimadera Trecio**
- B5 Melide Falcio**
- B6 Melide Vallone**
- B7 Mezzovico Petasio Tappa 4**
- B8 Rivera Monte Ceneri**
- B9 Monteggio Fonderia**
- B10 Origlio Poreca**
- B11 Ponte Capriasca Crevogno**
- B12 Sigirino Motti**

# BIOGGIO MOLINAZZO

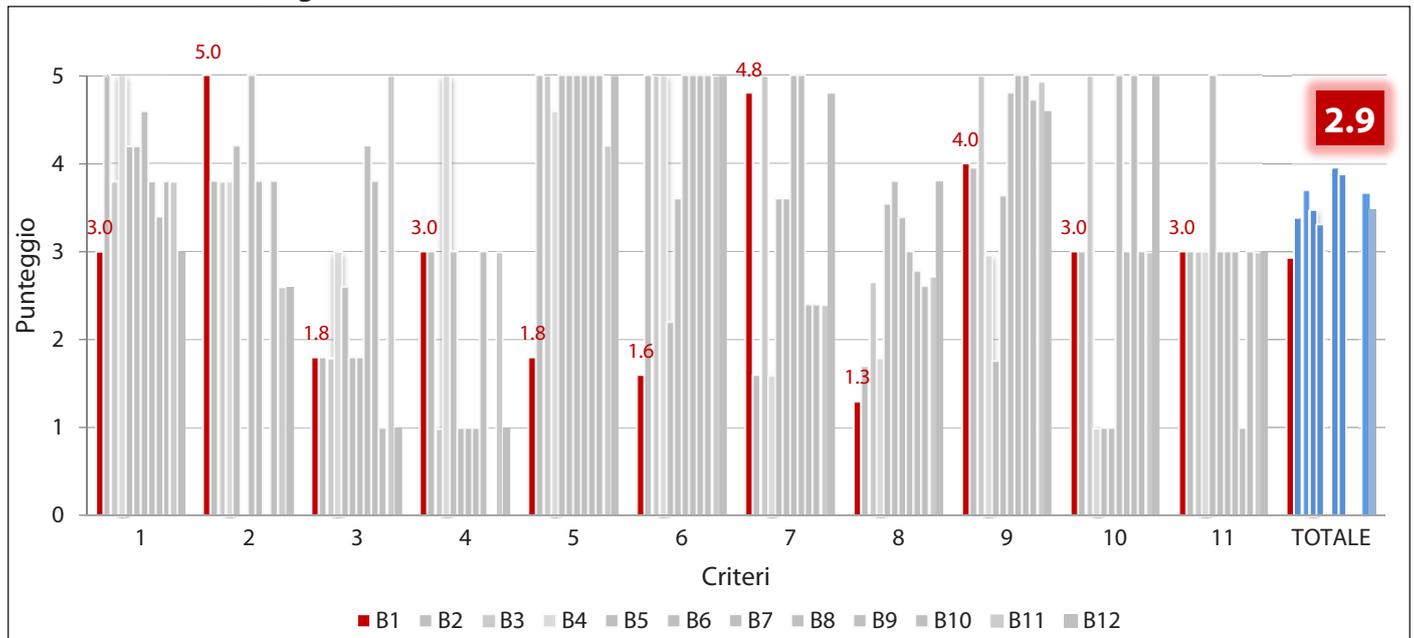
## Analisi multicriteri (Luganese)

- 1 Protezione delle acque
- 2 Fauna e protezione della natura
- 3 Paesaggio
- 4 Foreste
- 5 Agricoltura
- 6 Pericoli naturali, geologia e geotecnica
- 7 Traffico, accessi stradali
- 8 Pianificazione del territorio, conflitti con zone sensibili
- 9 Caratteristiche tecniche
- 10 Vicinanza con impianti di lavorazione e riciclaggio degli inerti
- 11 Conflitti/sinergie con attività estrattive (cave)

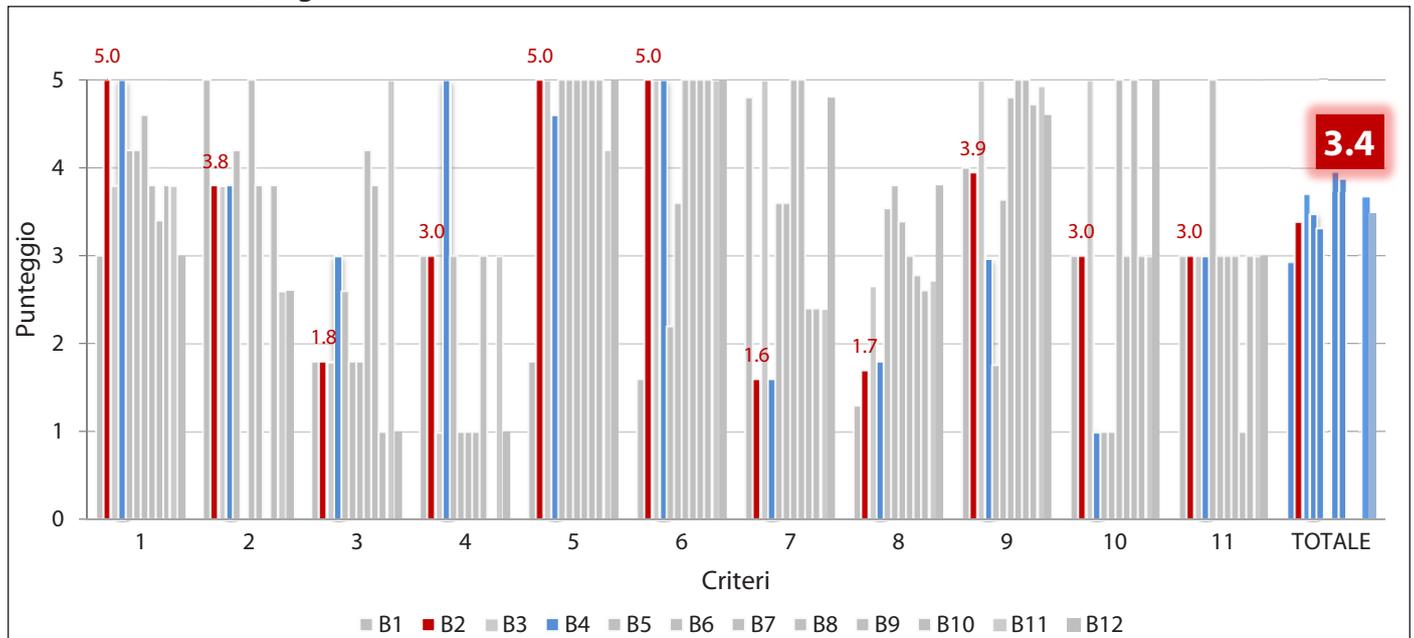
## Analisi multicriteri (Luganese)

- 1 Protezione delle acque
- 2 Fauna e protezione della natura
- 3 Paesaggio
- 4 Foreste
- 5 Agricoltura
- 6 Pericoli naturali, geologia e geotecnica
- 7 Traffico, accessi stradali
- 8 Pianificazione del territorio, conflitti con zone sensibili
- 9 Caratteristiche tecniche
- 10 Vicinanza con impianti di lavorazione e riciclaggio degli inerti
- 11 Conflitti/sinergie con attività estrattive (cave)

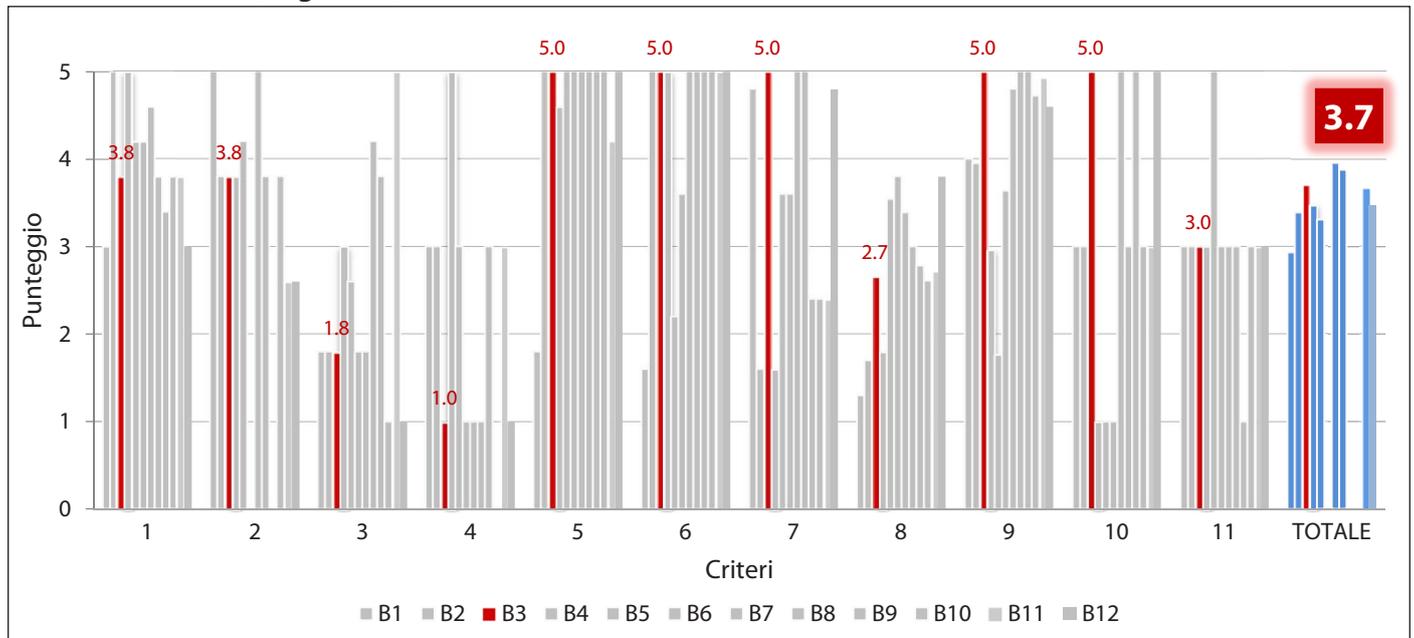
## Analisi multicriteri (Luganese)

- 1 Protezione delle acque
- 2 Fauna e protezione della natura
- 3 Paesaggio
- 4 Foreste
- 5 Agricoltura
- 6 Pericoli naturali, geologia e geotecnica
- 7 Traffico, accessi stradali
- 8 Pianificazione del territorio, conflitti con zone sensibili
- 9 Caratteristiche tecniche
- 10 Vicinanza con impianti di lavorazione e riciclaggio degli inerti
- 11 Conflitti/sinergie con attività estrattive (cave)

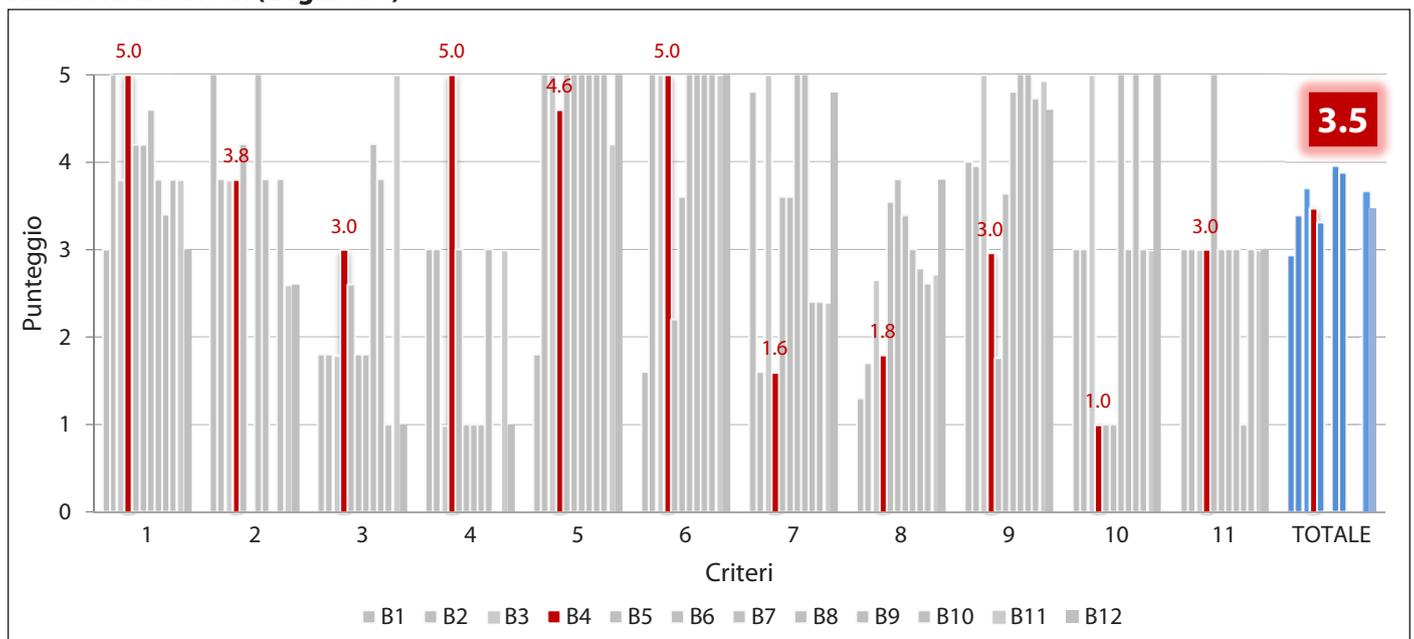
## Analisi multicriteri (Luganese)

- 1 Protezione delle acque
- 2 Fauna e protezione della natura
- 3 Paesaggio
- 4 Foreste
- 5 Agricoltura
- 6 Pericoli naturali, geologia e geotecnica
- 7 Traffico, accessi stradali
- 8 Pianificazione del territorio, conflitti con zone sensibili
- 9 Caratteristiche tecniche
- 10 Vicinanza con impianti di lavorazione e riciclaggio degli inerti
- 11 Conflitti/sinergie con attività estrattive (cave)

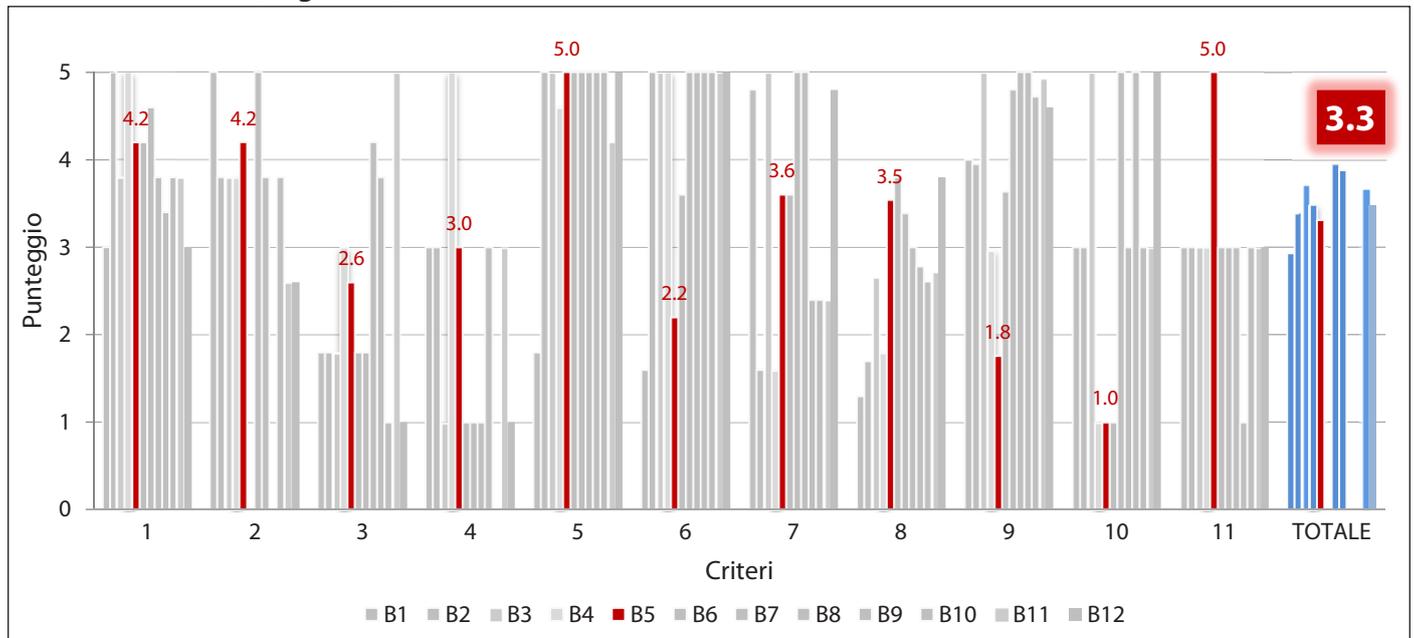
## Analisi multicriteri (Luganese)

- 1 Protezione delle acque
- 2 Fauna e protezione della natura
- 3 Paesaggio
- 4 Foreste
- 5 Agricoltura
- 6 Pericoli naturali, geologia e geotecnica
- 7 Traffico, accessi stradali
- 8 Pianificazione del territorio, conflitti con zone sensibili
- 9 Caratteristiche tecniche
- 10 Vicinanza con impianti di lavorazione e riciclaggio degli inerti
- 11 Conflitti/sinergie con attività estrattive (cave)

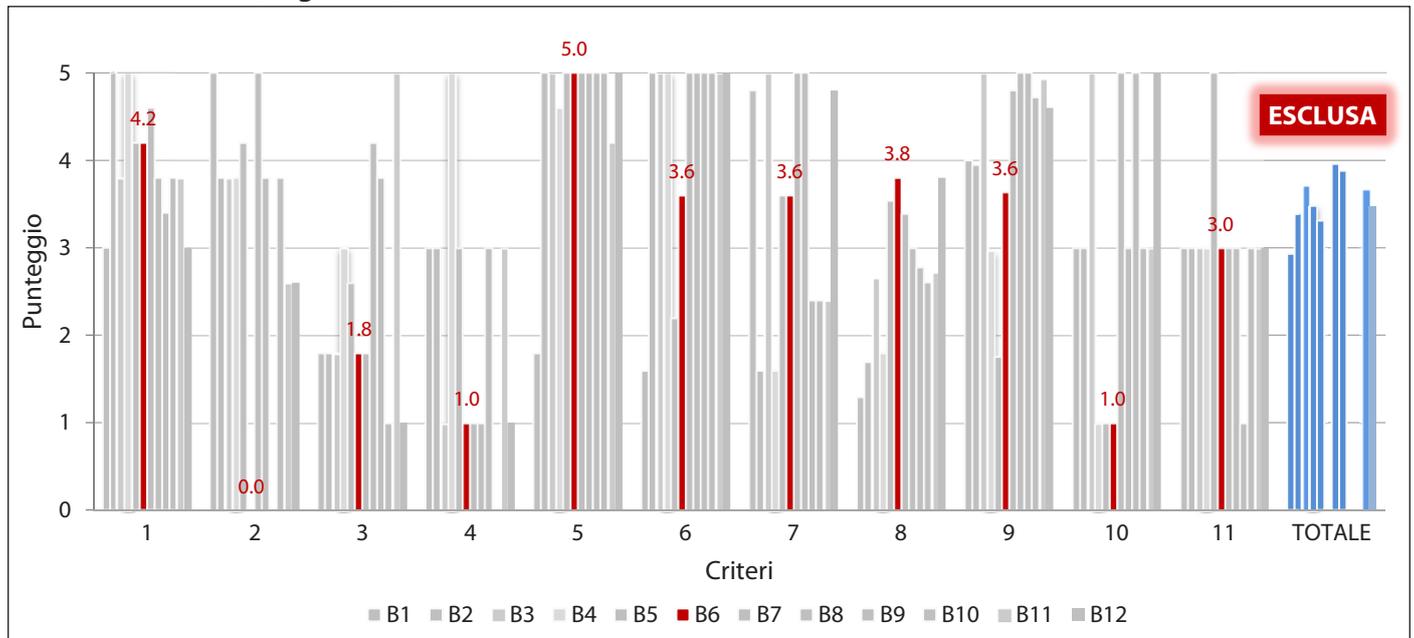
## Analisi multicriteri (Luganese)

- Protezione delle acque
- Fauna e protezione della natura
- Paesaggio
- Foreste
- Agricoltura
- Pericoli naturali, geologia e geotecnica
- Traffico, accessi stradali
- Pianificazione del territorio, conflitti con zone sensibili
- Caratteristiche tecniche
- Vicinanza con impianti di lavorazione e riciclaggio degli inerti
- Conflitti/sinergie con attività estrattive (cave)

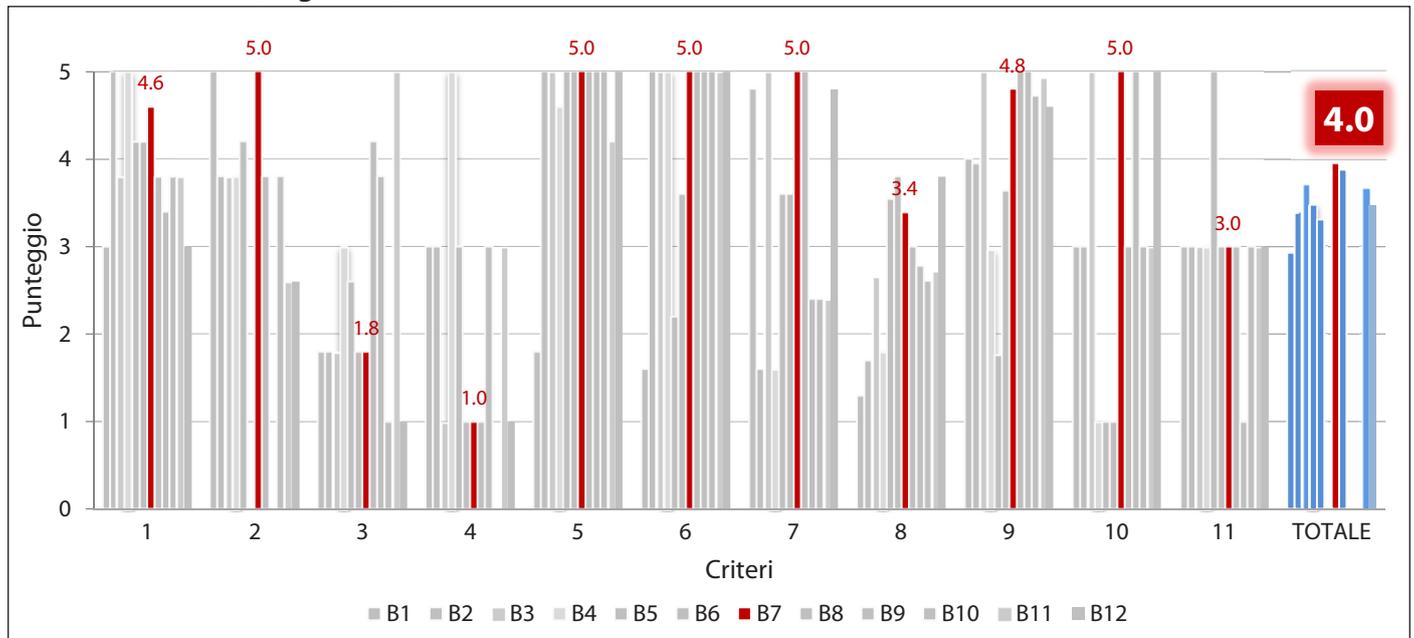
## Analisi multicriteri (Luganese)

- 1 Protezione delle acque
- 2 Fauna e protezione della natura
- 3 Paesaggio
- 4 Foreste
- 5 Agricoltura
- 6 Pericoli naturali, geologia e geotecnica
- 7 Traffico, accessi stradali
- 8 Pianificazione del territorio, conflitti con zone sensibili
- 9 Caratteristiche tecniche
- 10 Vicinanza con impianti di lavorazione e riciclaggio degli inerti
- 11 Conflitti/sinergie con attività estrattive (cave)

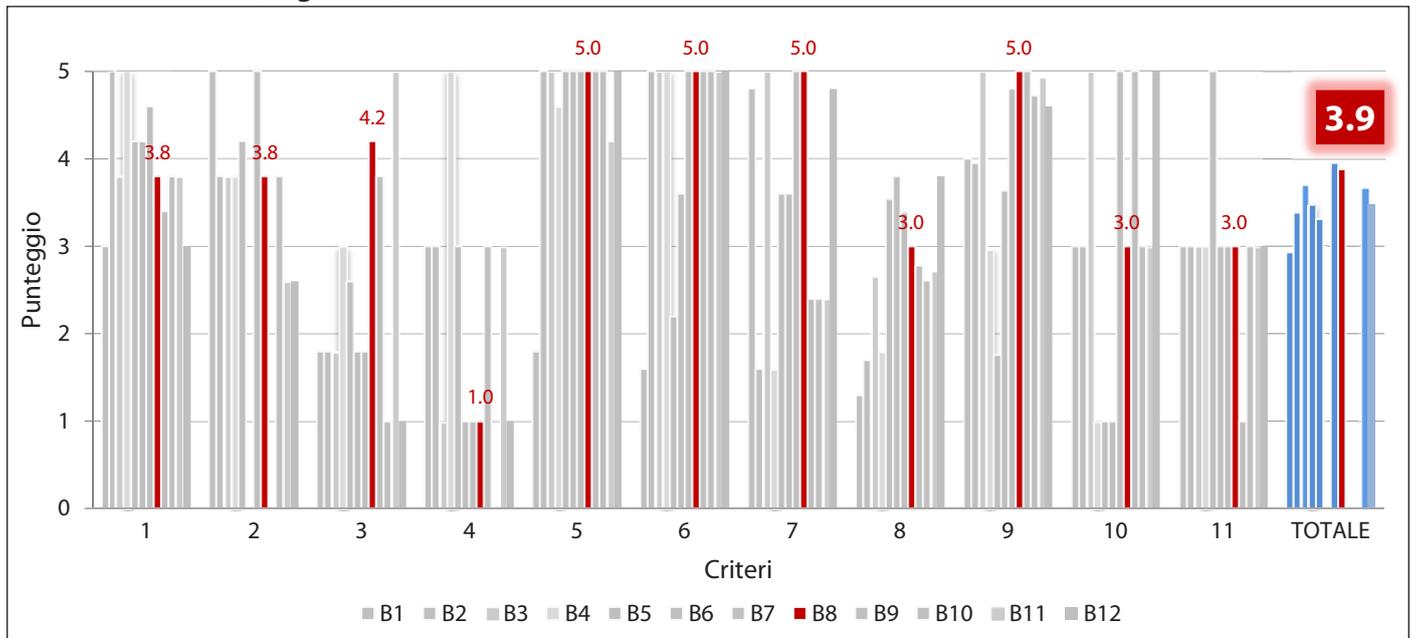
## Analisi multicriteri (Luganese)

- 1 Protezione delle acque
- 2 Fauna e protezione della natura
- 3 Paesaggio
- 4 Foreste
- 5 Agricoltura
- 6 Pericoli naturali, geologia e geotecnica
- 7 Traffico, accessi stradali
- 8 Pianificazione del territorio, conflitti con zone sensibili
- 9 Caratteristiche tecniche
- 10 Vicinanza con impianti di lavorazione e riciclaggio degli inerti
- 11 Conflitti/sinergie con attività estrattive (cave)

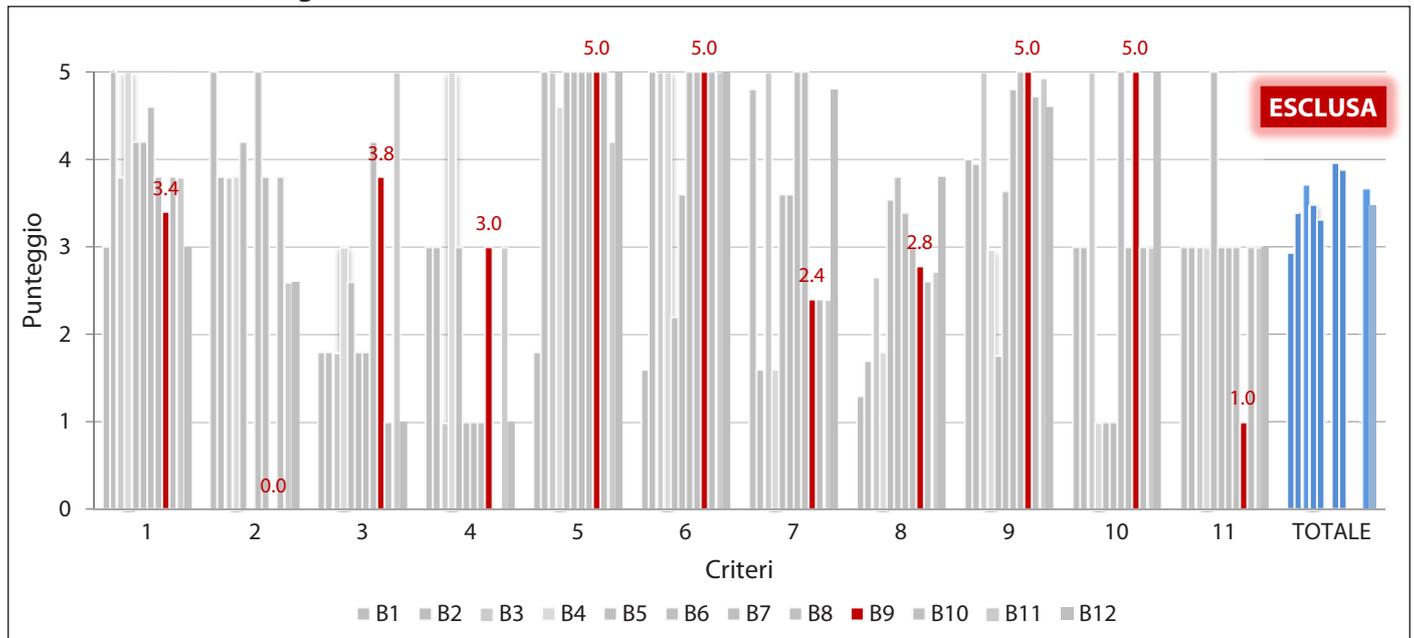
## Analisi multicriteri (Luganese)

- 1 Protezione delle acque
- 2 Fauna e protezione della natura
- 3 Paesaggio
- 4 Foreste
- 5 Agricoltura
- 6 Pericoli naturali, geologia e geotecnica
- 7 Traffico, accessi stradali
- 8 Pianificazione del territorio, conflitti con zone sensibili
- 9 Caratteristiche tecniche
- 10 Vicinanza con impianti di lavorazione e riciclaggio degli inerti
- 11 Conflitti/sinergie con attività estrattive (cave)

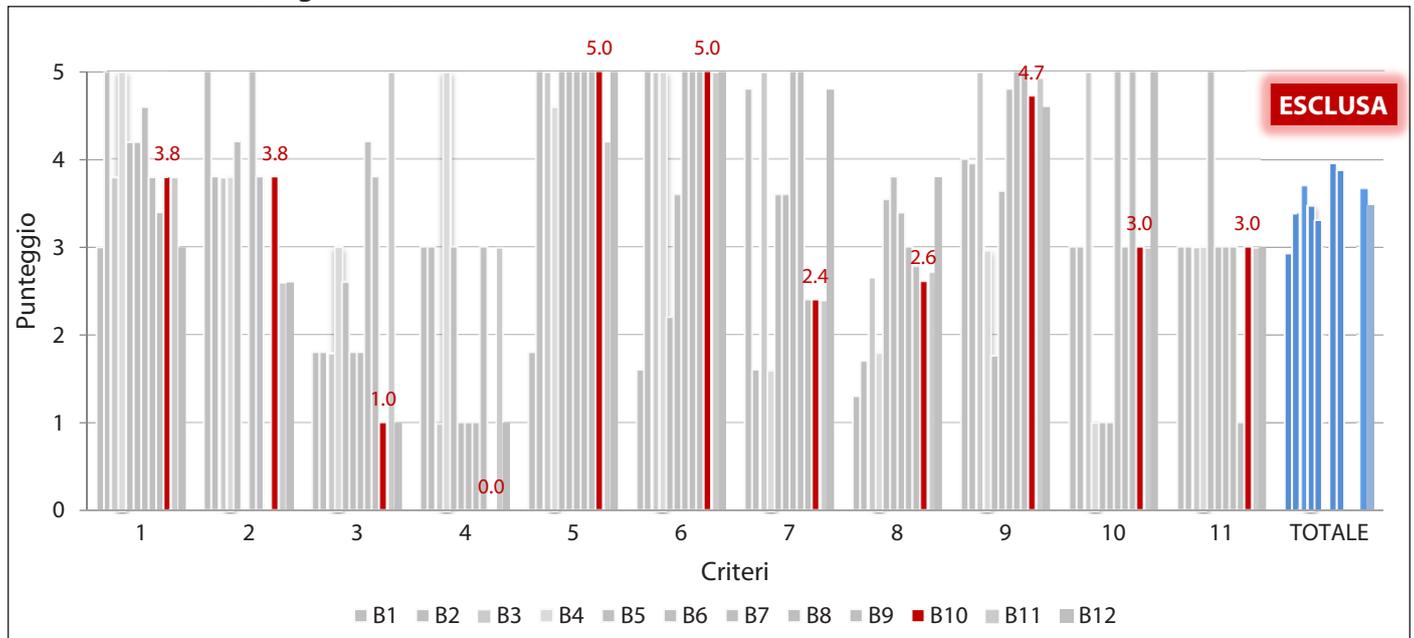
## Analisi multicriteri (Luganese)

- 1 Protezione delle acque
- 2 Fauna e protezione della natura
- 3 Paesaggio
- 4 Foreste
- 5 Agricoltura
- 6 Pericoli naturali, geologia e geotecnica
- 7 Traffico, accessi stradali
- 8 Pianificazione del territorio, conflitti con zone sensibili
- 9 Caratteristiche tecniche
- 10 Vicinanza con impianti di lavorazione e riciclaggio degli inerti
- 11 Conflitti/sinergie con attività estrattive (cave)

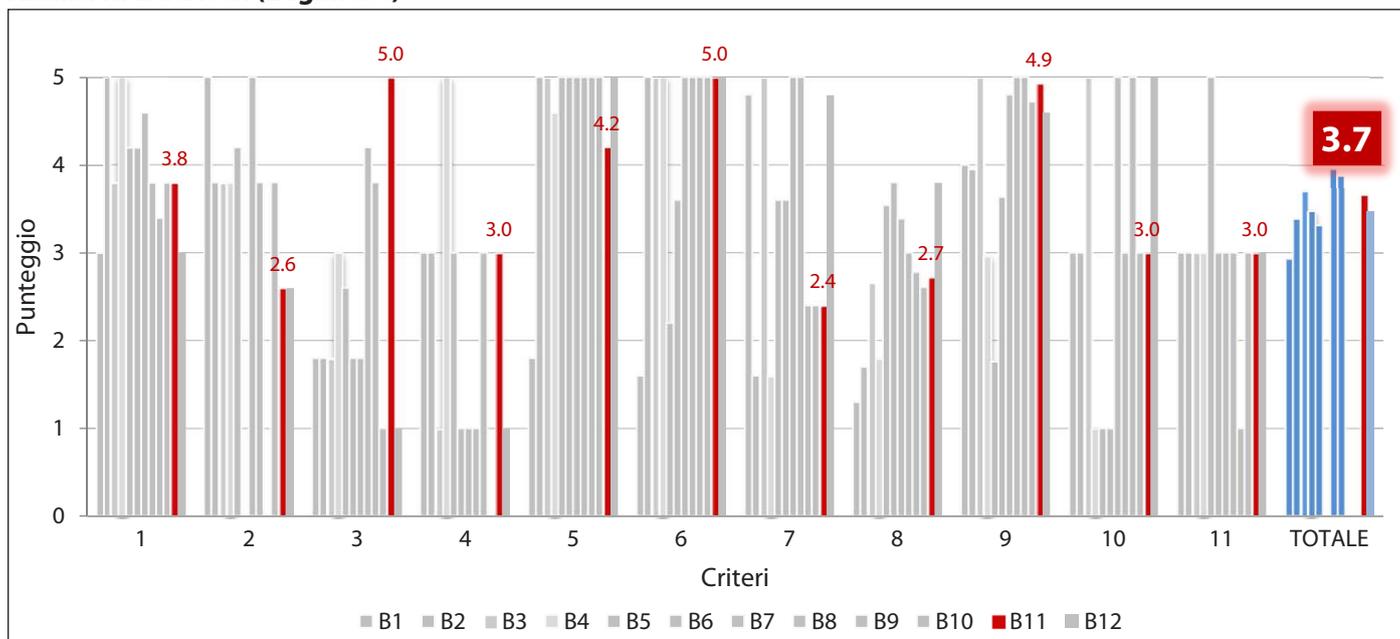
## Analisi multicriteri (Luganese)

- 1 Protezione delle acque
- 2 Fauna e protezione della natura
- 3 Paesaggio
- 4 Foreste
- 5 Agricoltura
- 6 Pericoli naturali, geologia e geotecnica
- 7 Traffico, accessi stradali
- 8 Pianificazione del territorio, conflitti con zone sensibili
- 9 Caratteristiche tecniche
- 10 Vicinanza con impianti di lavorazione e riciclaggio degli inerti
- 11 Conflitti/sinergie con attività estrattive (cave)

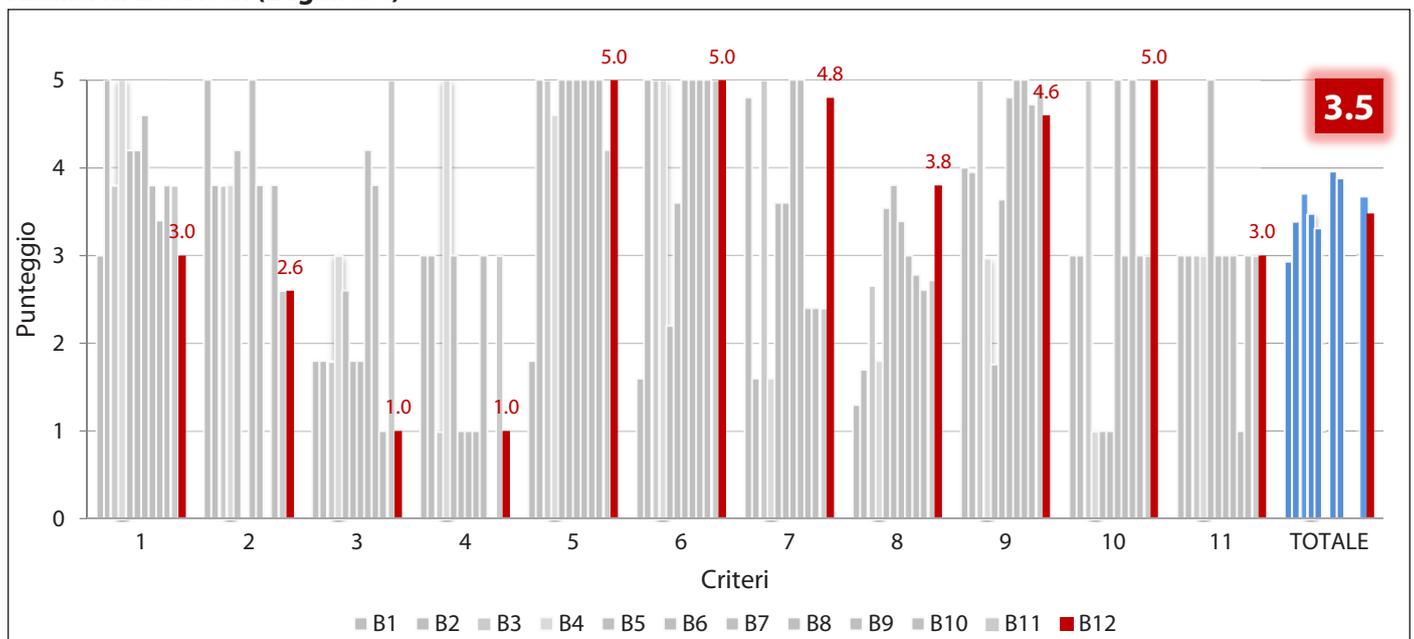
## Analisi multicriteri (Luganese)

- 1 Protezione delle acque
- 2 Fauna e protezione della natura
- 3 Paesaggio
- 4 Foreste
- 5 Agricoltura
- 6 Pericoli naturali, geologia e geotecnica
- 7 Traffico, accessi stradali
- 8 Pianificazione del territorio, conflitti con zone sensibili
- 9 Caratteristiche tecniche
- 10 Vicinanza con impianti di lavorazione e riciclaggio degli inerti
- 11 Conflitti/sinergie con attività estrattive (cave)
