Un catasto per conoscere le rive dei laghi

Rolando Zuccolo, Sezione dello sviluppo territoriale

Il Catasto della situazione delle rive lacustri: obiettivi e metodo

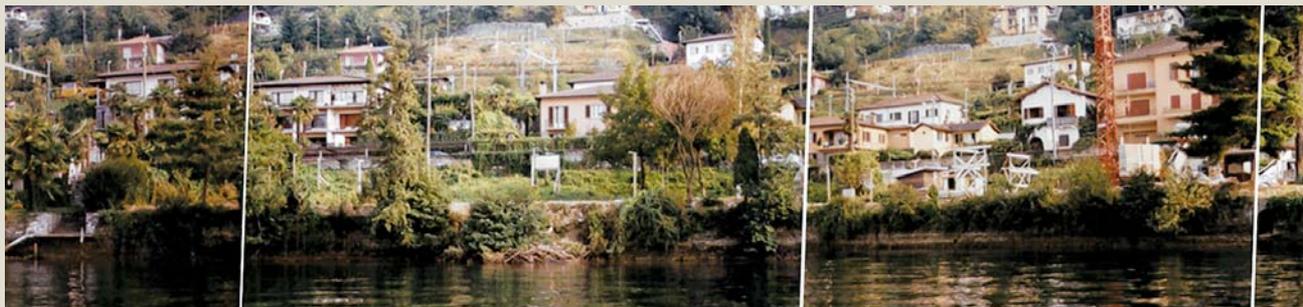
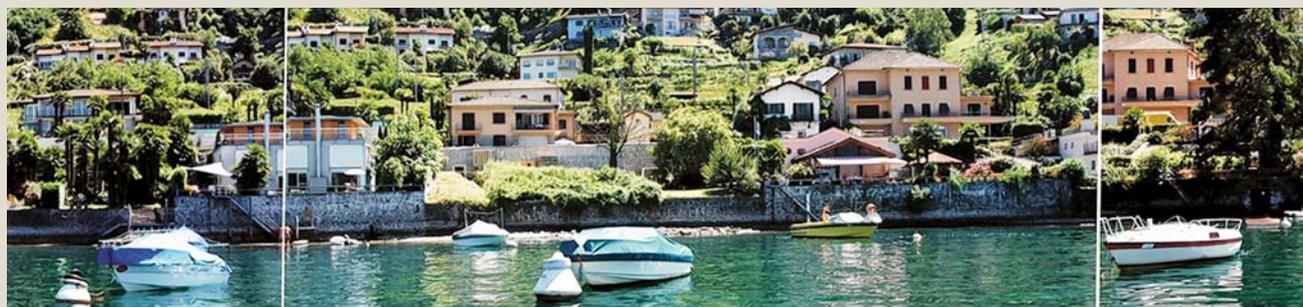
Mutazione di un comparto rivierasco attraverso l'edificazione completa di tutti gli spazi liberi (Vira)

Edificazione intensa lungo la fascia lacustre. Banalizzazione dell'immagine della riva e perdita d'identità del luogo a seguito della scarsa riconoscibilità/leggibilità del confronto dialettico tra l'edificazione e l'ambiente lacustre.

Nel corso dei mesi estivi del 1985, l'allora Sezione della pianificazione urbanistica ha fotografato integralmente le rive dei laghi Verbanio e Ceresio. In occasione del rilievo dello stato delle rive queste riprese sono state ripetute con modalità simili durante l'estate del 2003. Per avere un confronto visivo, le diverse immagini, riferite ai medesimi tratti costieri, sono state montate e giustapposte in sequenze. Il risultato consente di documentare i cambiamenti intervenuti nel corso di quasi vent'anni relativi nell'aspetto fisico delle rive dei laghi.

² V. il confronto fotografico tra le riprese delle fasce costiere eseguite nel 1985 e nel 2003 posto quale complemento illustrativo al presente contributo.

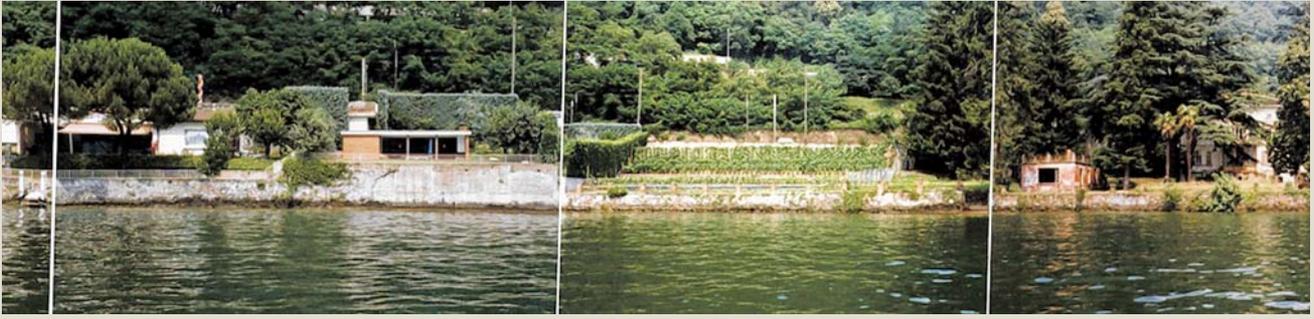
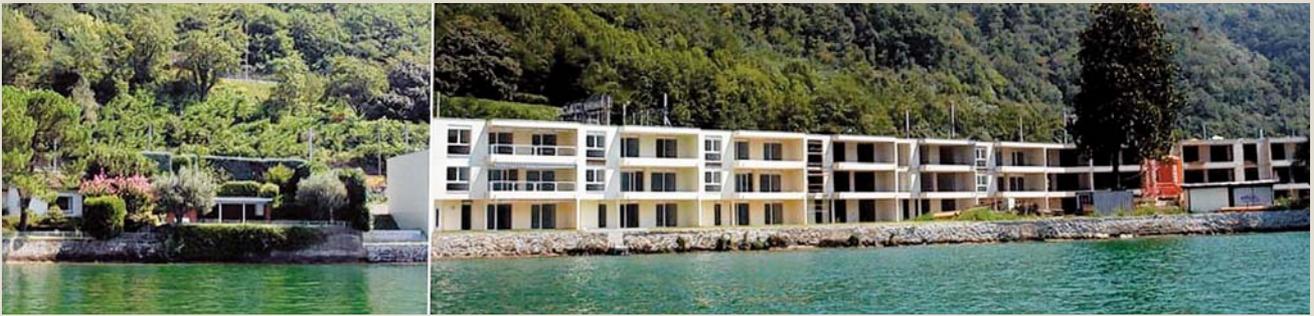
Trasformazione di una riva attraverso la sua totale edificazione (Maroggia)

Sostituzione di elementi costruttivi storici con complessi abitativi intensivi e scomparsa di elementi naturali. Intensificazione dell'uso del suolo a contatto con il lago.
