Danni dei temporali del mese di giugno '17 nel Mendrisiotto

Area dell'esercizio e della manutenzione

Bellinzona, 24 luglio 2017

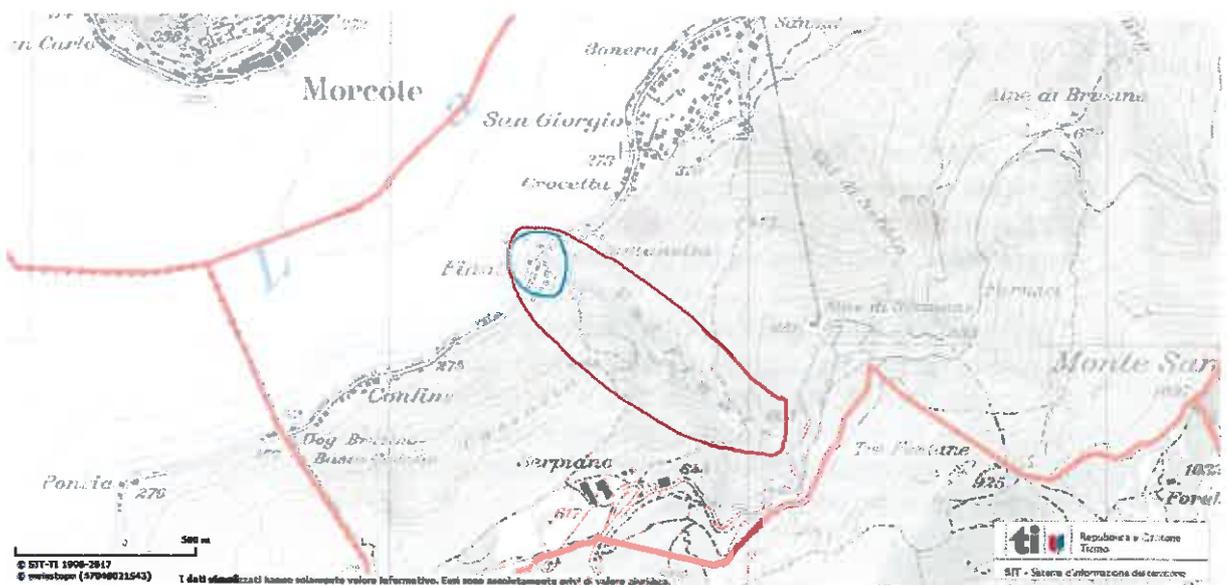
Figura 1

Il torrente della val Finate a ovest del paese di Brusino ha trasportato a valle circa 400 m³ di materiale solido, che ha chiuso il passaggio sotto la strada cantonale causando un importante allagamento della strada e di alcune abitazioni confinanti.

Nella figura della pagina precedente è indicata in colore rosso la val Finate e in colore blu la zona dove strada cantonale è stata allagata.

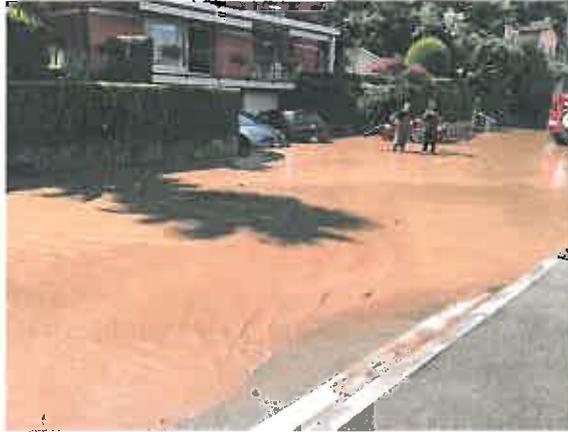
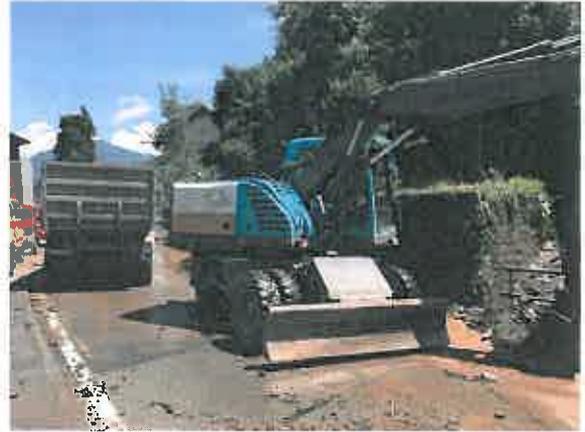
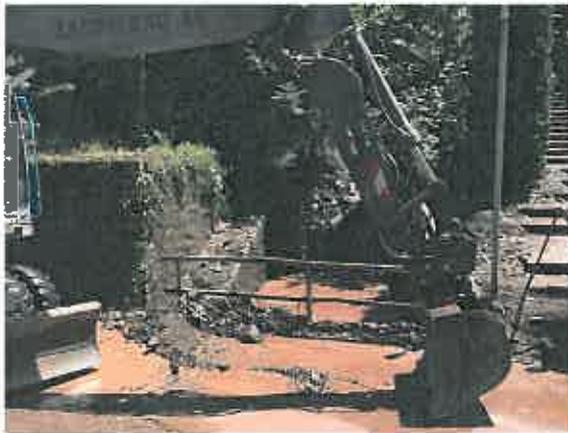
Il canale del torrente si è quasi completamente riempito, nei giorni successivi è stato liberato e la sezione di deflusso è stata ripristinata com'era prima dell'evento.

Nelle foto sopra si vede l'allagamento della strada cantonale e la camera ritenzione a monte della strada. La camera è stata completamente bloccata dal materiale sceso dalla Val Finate.

A Brusino si è provveduto allo sgombero del materiale. Complessivamente sono stati trasportati in discarica 400 m³ di fango, terra e sassi. L'argine del torrente è stato ripristinato e pulito, ora il canale si presenta nuovamente libero.

L'evento del 25 giugno ha dimostrato che la camera di contenimento a monte della strada cantonale è troppo piccola e deve essere ampliata. A tale scopo il nostro servizio sta valutando di aumentare il volume di contenimento allungando la camera verso monte, per impedire, che il materiale accumulatosi a ridosso del ponte sulla strada cantonale, blocchi il deflusso dell'acqua sotto la strada come è avvenuto in occasione di questo temporale.

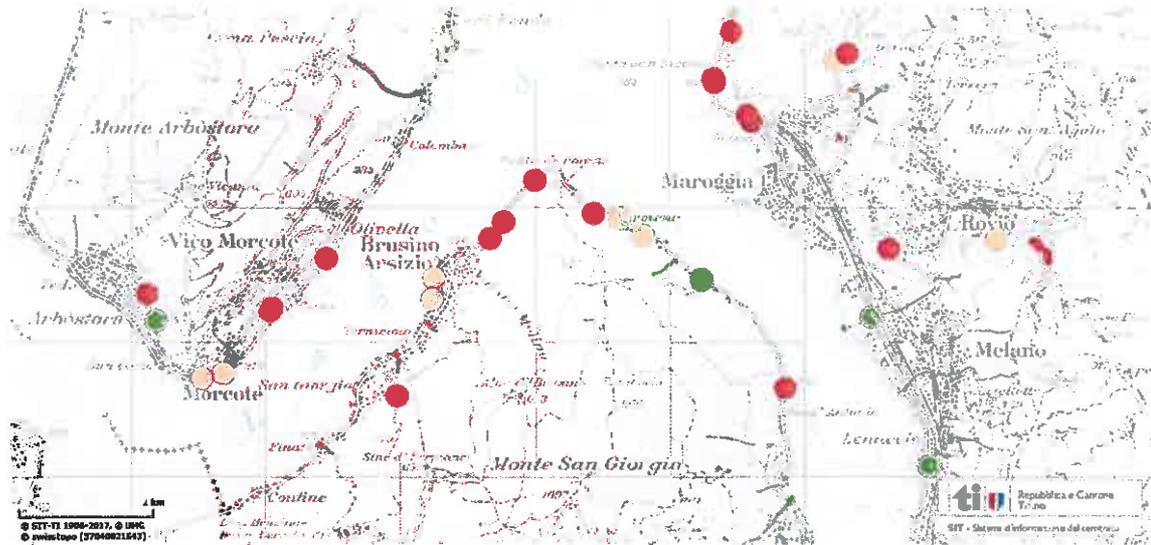
La roccia del Monte San Giorgio è molto fragile e soggetta all'erosione dell'acqua. In occasione di forti temporali possono muoversi masse di roccia di dimensioni piccole e grandi. Il pericolo di flussi detritici e crollo sono indicati anche nella cartina dei pericoli naturali della Sezione forestale.

Estratto dal portale cartografico del servizio geografico StorMe
<https://www4.ti.ch/dt/da/sf/temi/pericoli-naturali/tema/tema/>

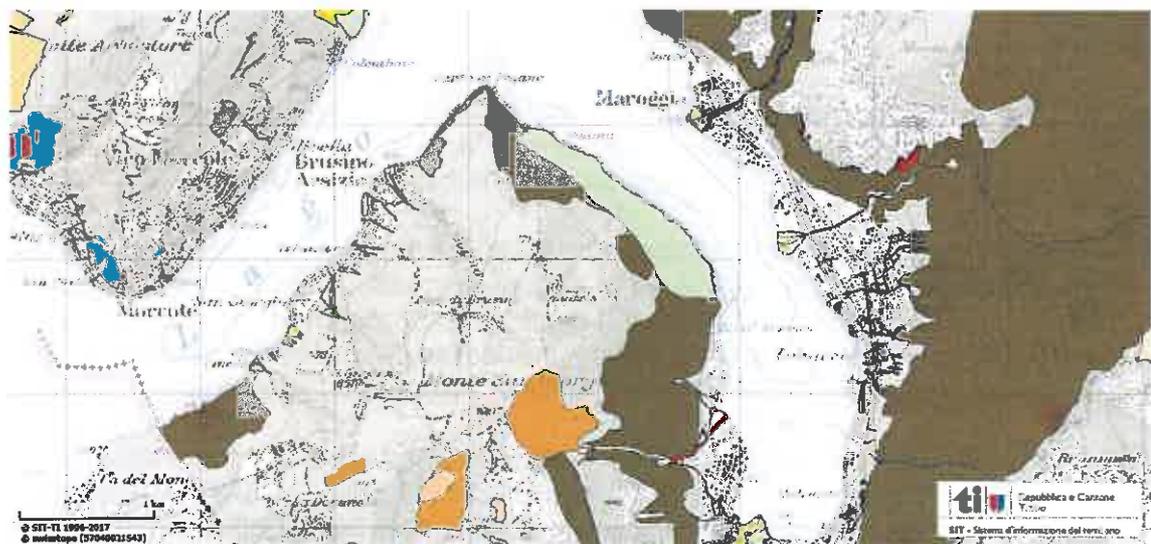
Estratto dal portale cartografico dei pericoli naturali
<https://www4.ti.ch/dt/da/sf/temi/pericoli-naturali/tema/tema/>

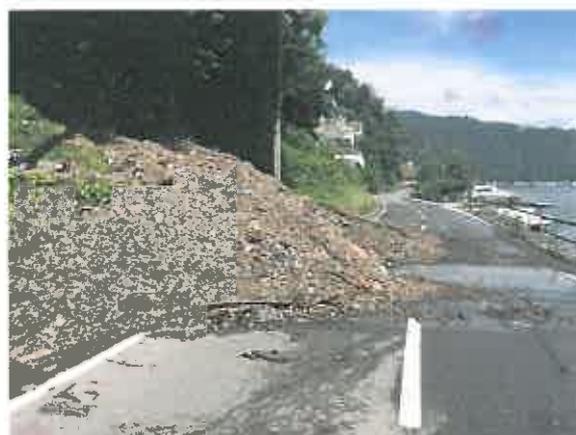
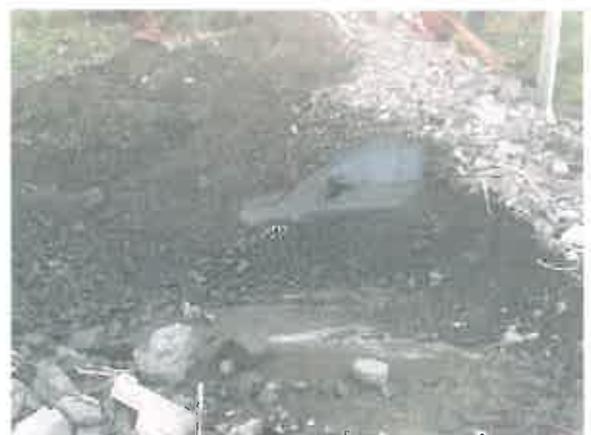
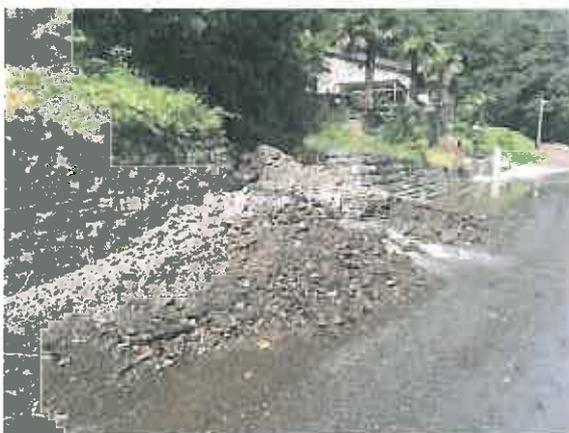
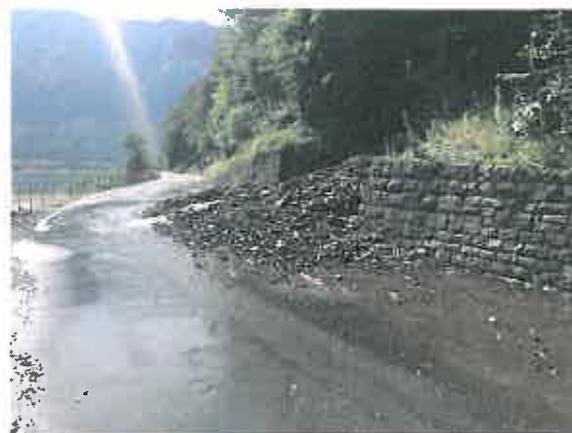
Foto frane e flussi di detriti a Riva San Vitale

Oltre allo scoscendimento a Brusino, sulla strada cantona S102 Brusino-Riva San Vitale-Rancate si sono verificati altri due scoscendimenti importanti nel comune di Riva San Vitale. In un caso è stata coinvolta anche un'automobile posteggiata. Le foto della pagine seguente illustrano le due frane a Riva San Vitale.

Tra Riva San Vitale e Brusino accadono ogni anno degli scoscendimenti, che raggiungono la strada cantonale, causando delle interruzioni della viabilità.

A Riva San Vitale il materiale franato è stato sgomberato. A monte della strada cantonale occorrerà fare degli interventi di tipo forestale per pulire gli alvei dei torrenti e tagliare le piante potenzialmente pericolose. Il costo di questi interventi è difficilmente prevedibile. Nella tabella sottostante è indicata una stima.

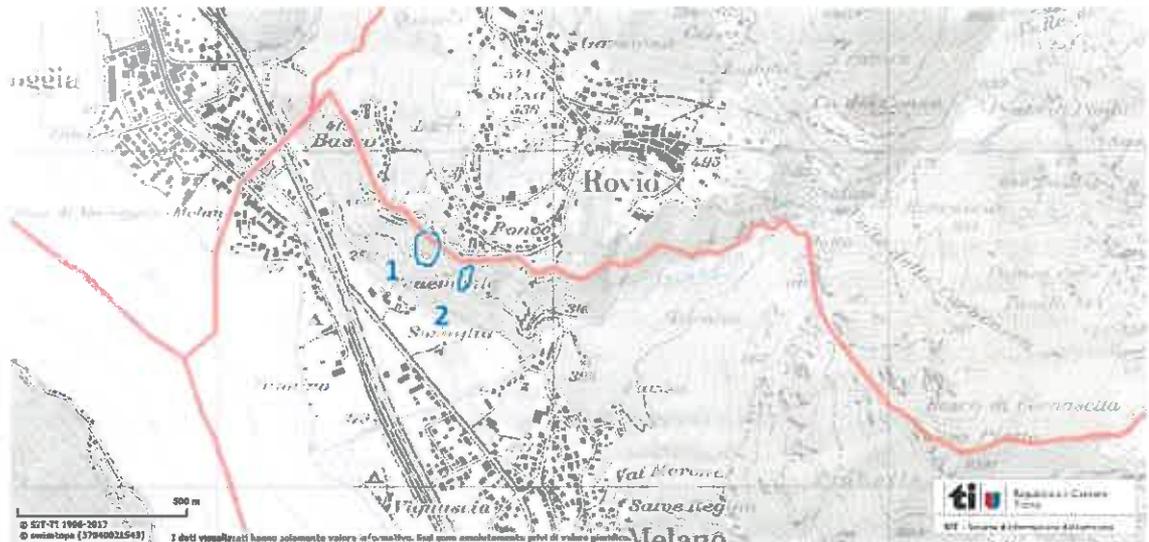
Tra Melano e Rovio sono scese due frane, la prima è stata parzialmente trattenuta dalle reti paramassi realizzate due anni fa, la seconda invece è scesa in una zona chiamata "Costa di Breno" dove in passato non erano mai avvenuti scoscendimenti.

Figura 2: localizzazione delle frane tra Melano e Rovio

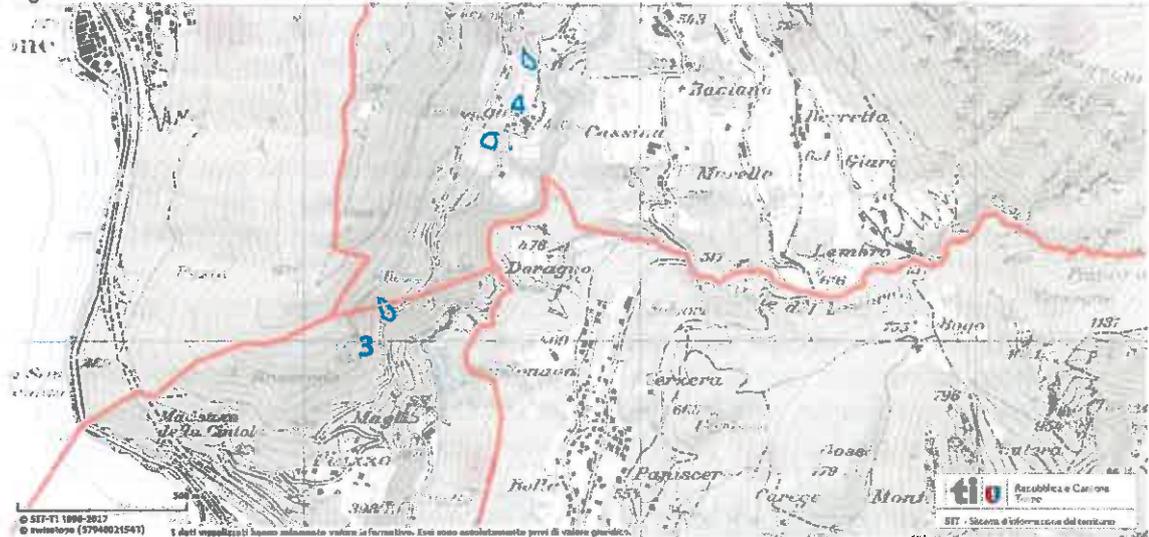
La zona degli Abicci è conosciuta da diversi anni per i movimenti franosi che avvengono sia monte sia valle della strada cantonale. Ogni anno franano piccoli e grossi quantitativi di materiale, che per la massima parte sono trattenuti dalle opere di premunizione realizzate negli scorsi anni.

Giovedì 22 giugno nella zona degli Abicci è stato individuato un sasso pericoloso, che doveva essere rimosso. Venerdì 23 giugno la strada cantonale è stata chiusa per precauzione.

Figura 3: frane in zona Abicci e Devoggio sulla strada cantonale tra Maroggia e Arognio

I sassi pericolosi sopra la strada cantonale sono stati fatti brillare e la strada cantonale è stata riaperta provvisoriamente in attesa di completare l'intervento.

In zona Abicci sono presenti numerose opere di premunizione, alcune di queste sono vecchie e hanno bisogno di essere sostituite, perché sono in cattivo stato di conservazione.

Un progettista privato è stato incaricato di rilevare lo stato di tutte le opere di premunizione sopra la strada cantonale e di presentare un progetto di potenziamento e sostituzione.

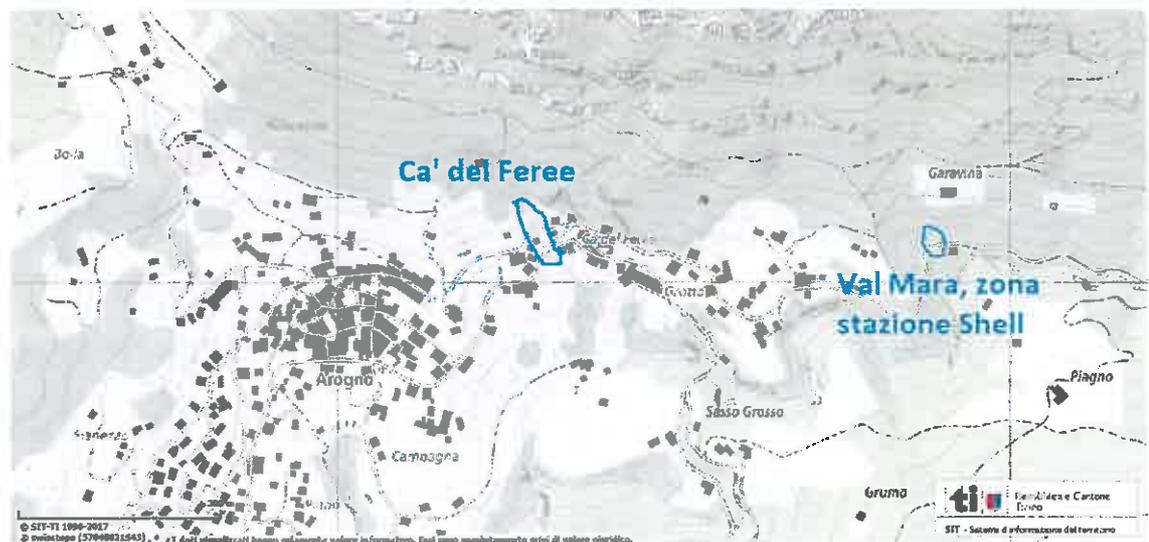
Il primo all'incrocio con la strada cantonale S101.2 Arogno–Confine nella località "Ca del Feree," un torrente, che ha origine in un Ova sopra l'abitato comunale, ha allagato la strada cantonale e alcune proprietà private trascinando dietro di se molto materiale.

Figura 4 : Flusso detritico ad Arognio zona Ca del Feree, Arognio Val Mara

Il flusso detritico ha avuto origine da un'Ova situata sopra la strada cantonale. L'Ova attraversa anche una zona edificabile comunale.

Il comune di Arogno deve risanare e migliorare una camera di ritenzione situata a monte della strada cantonale.

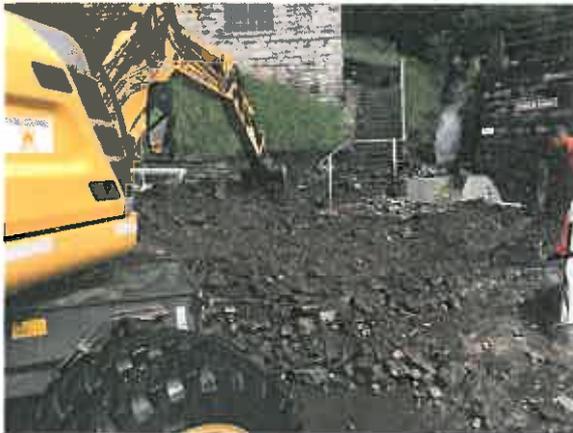
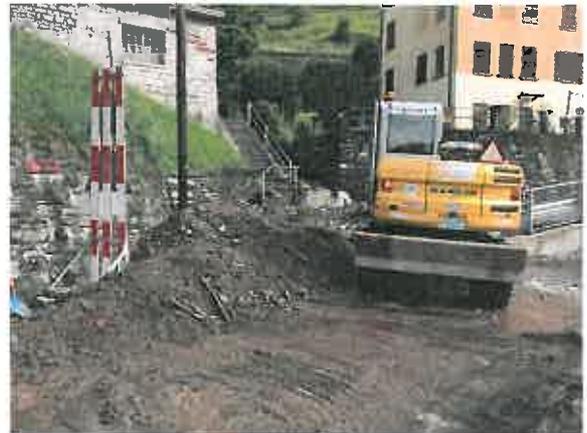
Foto Evento ad Arogno

Ad Arogno si sono verificati altri due scoscendimenti, che hanno causato danni materiali sia alla strada cantonale sia a delle proprietà private.

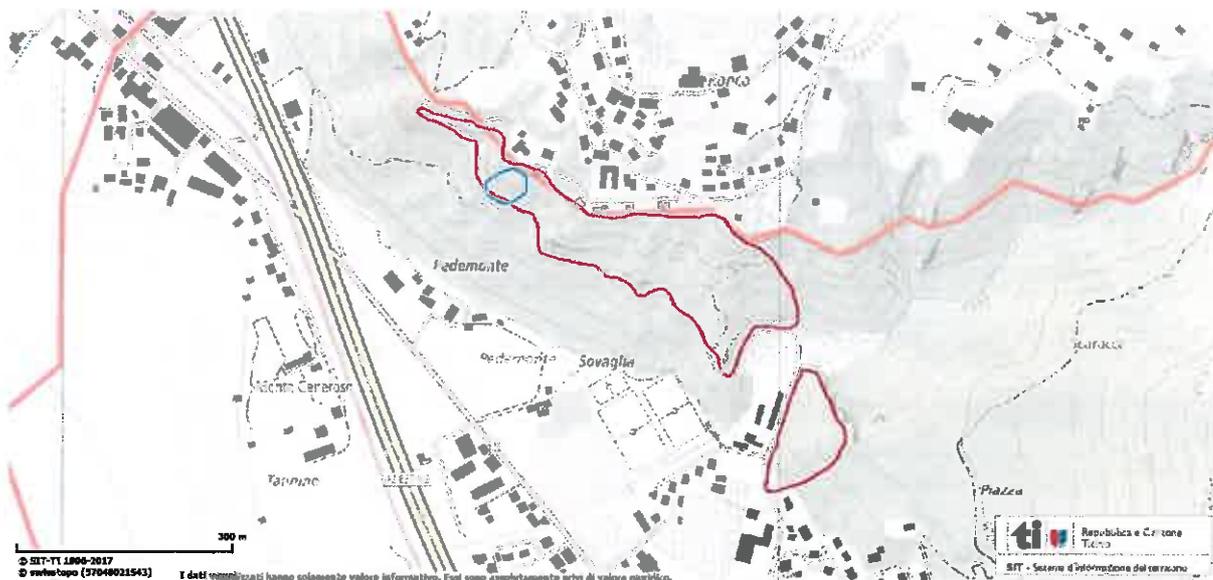
Tra Maroggia e Arogno negli ultimi anni si sono verificate regolarmente delle frane. Gli eventi più recenti sono capitati il 9 luglio 2014, il 15 maggio 2016. L'ultima frana il 29 giugno 2017 ha interessato due Ove situate sotto Rovio. La prima Ova ha scaricato parzialmente materiale nelle reti di protezioni esistenti, la seconda è scesa in zona Costa di Breno (zona indicata in colore blu nella figura sottostante).

Figura 4: in colore rosso l'area oggetto di verifica geotecnica, in colore blu l'area della frana del 29 giugno 2017

Uno studio geotecnico è stato incaricato di fare una valutazione dei possibili provvedimenti di messa in sicurezza in zona Costa di Breno.

Considerato il ripetersi regolare di queste situazioni si è deciso di affidare al medesimo progettista geotecnico il compito di fare uno studio generale di tutta l'area tra il torrente Sovaglia e il primo tornante sotto Rovio (zona indicata in rosso nella figura sottostante).

Lo scopo è di individuare i punti critici per stabilire la necessità e la tipologia dei prossimi interventi di premunizione.
