Elenco dei danni alluvionali autunno 2014

Area dell'esercizio e della manutenzione

Bellinzona, 28 novembre 2014 (aggiornato il 13 febbraio 2015)

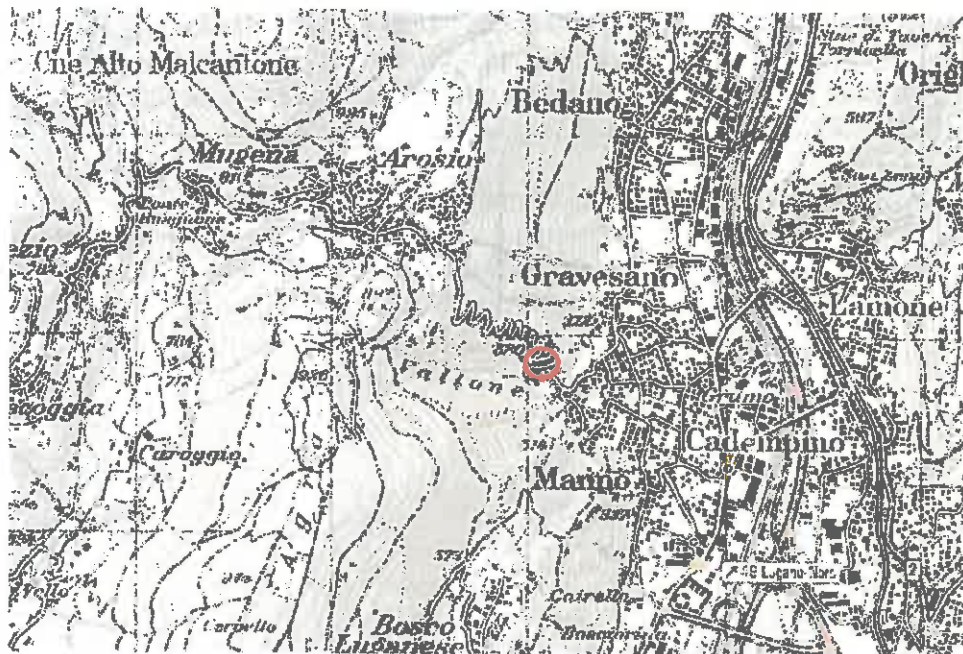
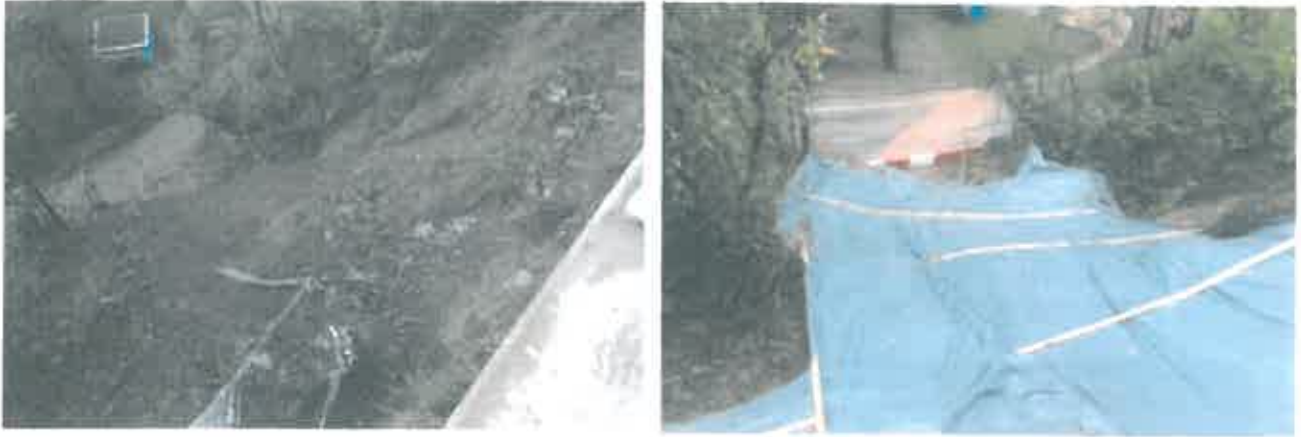
Fotografie dell'evento

Il franamento è avvenuto la notte di mercoledì 12 novembre nel comune di Alto Malcantone, frazione di Arosio, nella località Cimaronco appena sotto l'omonima chiesetta.

La frana ha coinvolto l'intera scarpata della strada cantonale tra il primo e il terzo tornante. Si prevede di ricostruire e stabilizzare il pendio con nuovi muri e opere d'ingegneria naturalistica.

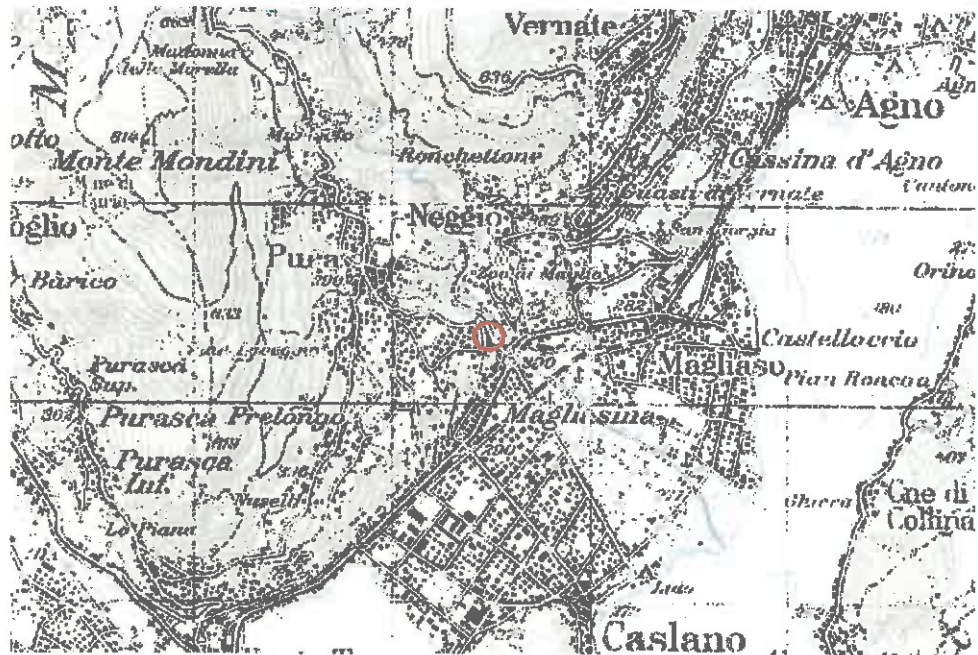
la frana è avvenuta martedì 11 novembre 2014 e ha coinvolto la strada cantonale per Pura trecendo metri dopo la totonda della Magliasina a Caslano. Il materiale si è staccato dalla scarpata appena dopo il primo tornante sotto la strada cantonale ed è franato a valle travolgendo il tratto di strada sottostante.

L'intervento di ripristino prevede di stabilizzare le scarpate con un'opera di ingegneria naturalistica e un nuovo muro. I costi dell'intervento sono riassunti nella tabella 2 seguente.

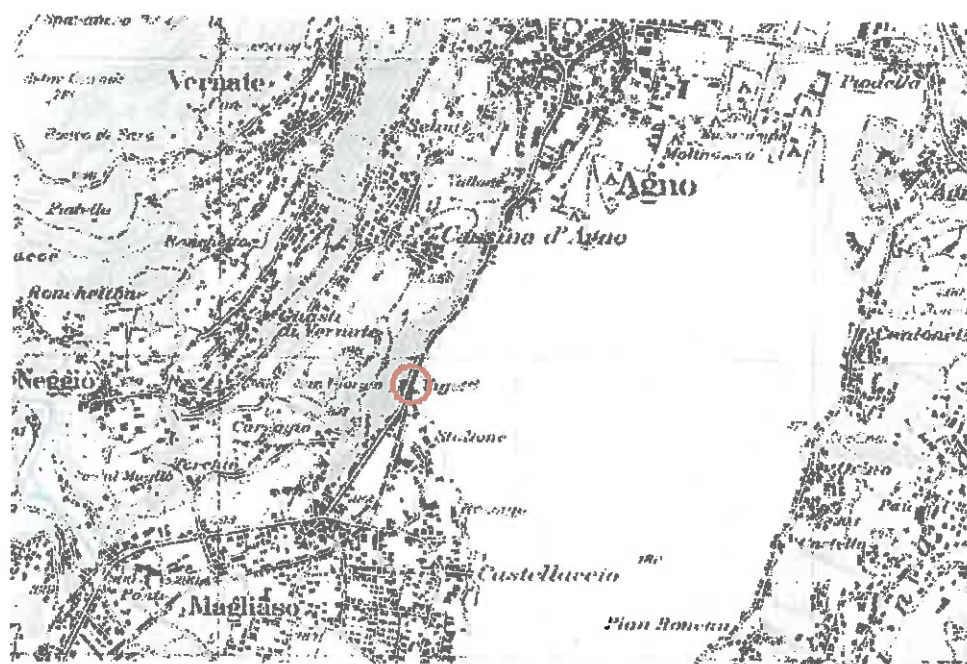
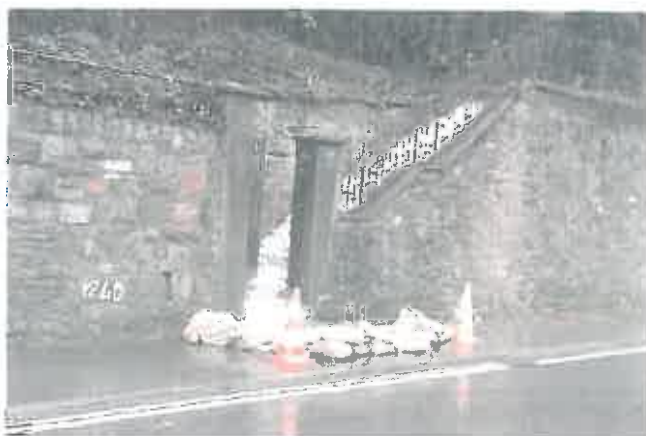
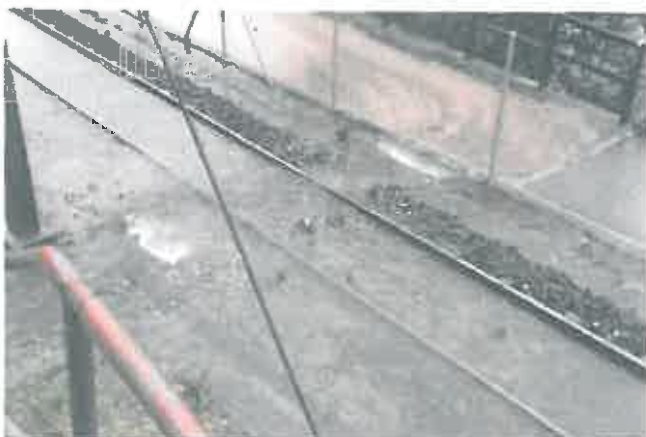
Fotografie dell'evento

In prossimità della casa "Vigotti" nel comune di Magliaso le acque piovane della montagna hanno creato un nuovo torrente, che ha raggiunto la strada cantonale provocando importanti disagi alla circolazione e pregiudicando la stabilità di un muro di controriva. L'intervento provvisorio ha permesso di deviare l'acqua in un vicino canale sotto la strada cantonale. Sempre in prossimità della casa Vigotti, ma a valle della strada cantonale, durante le forti piogge del 11 novembre 2014 si è verificato un cedimento della nuova passeggiata Agno - Magliaso. La tabella 3 riporta il preventivo per incanalare il torrente a monte della strada, creare una nuova vasca di ritenzione, mettere in sicurezza il muro e i lavori di ripristino a valle.

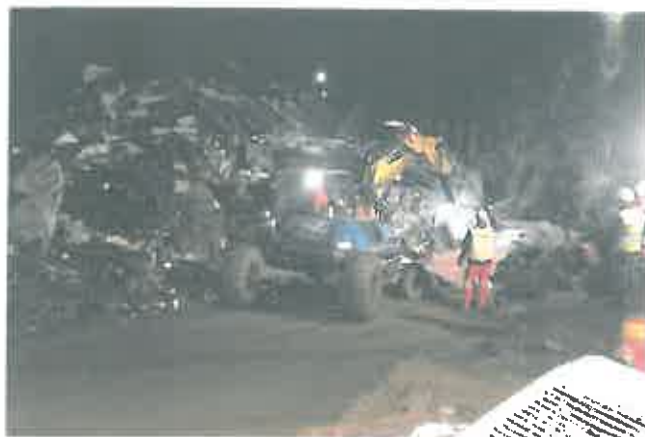
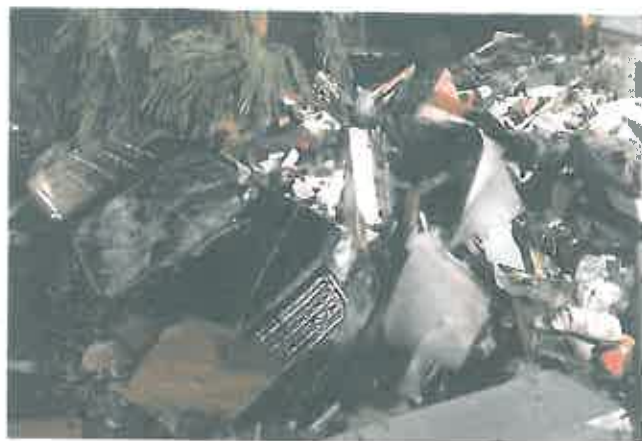
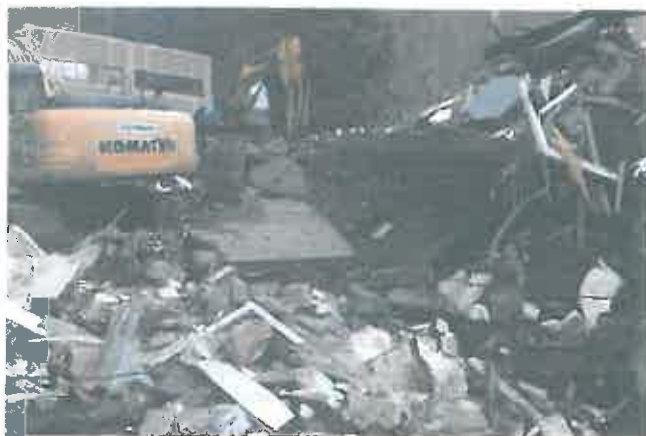
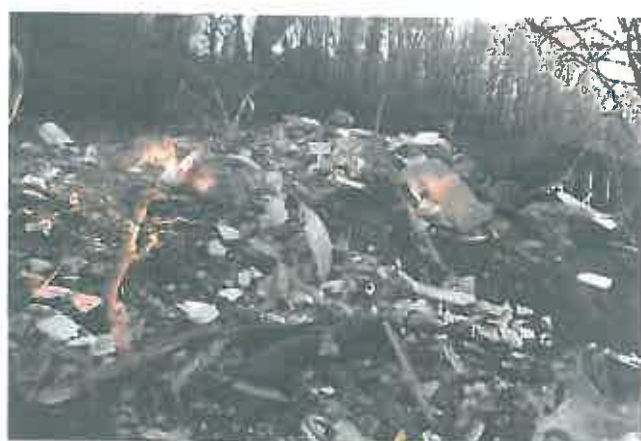
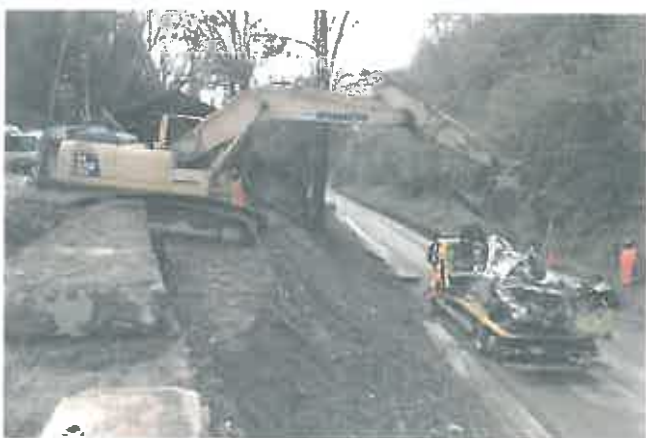
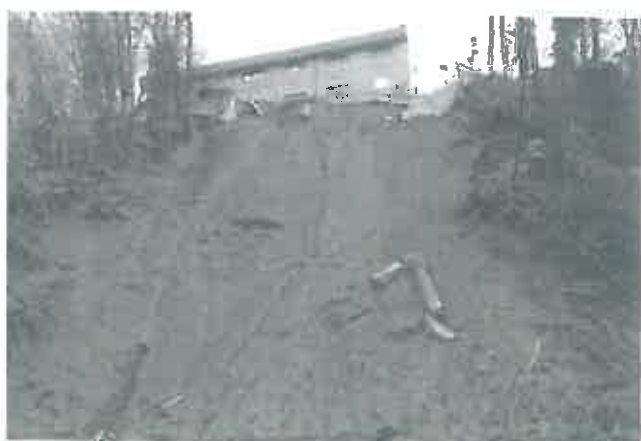
Fotografie dell'evento

la frana è scesa la mattina di domenica 16 novembre 2014 travolgendo una palazzina e causando la tragica morte di due donne.

Il materiale si è depositato sulla strada cantonale. I lavori di soccorso e messa in sicurezza della zona sono iniziati immediatamente e la strada è stata riaperta alla circolazione venerdì 21 novembre .

Prima della riapertura è stato necessario costruire un vallo di protezione e attivare un piano di allarme collegato ad un sistema di monitoraggio della parete ancora instabile. Il preventivo dei lavori di messa in sicurezza dipende da come evolverà la frana nei prossimi mesi. Si stima, che il costo del ripristino sarà di circa CHF 260'000 ai quali si aggiungono CHF 100'000 per i lavori di sgombero fatti subito dopo l'evento.

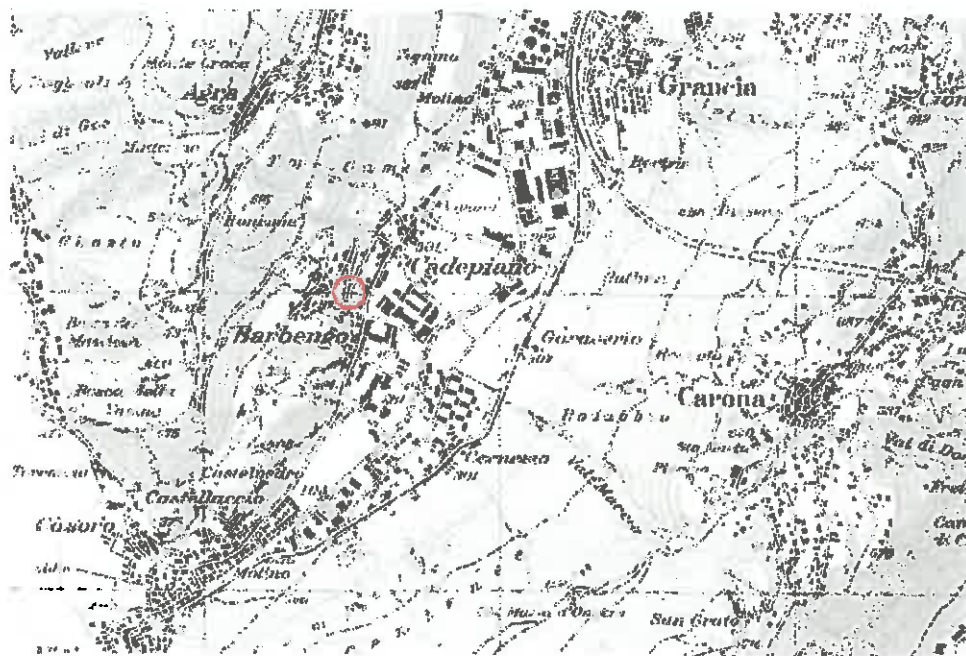
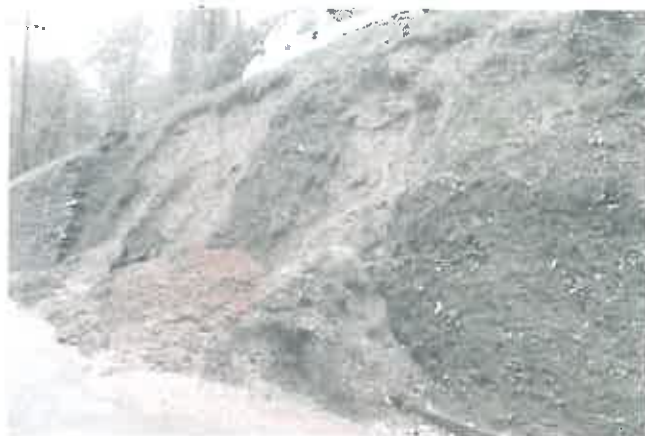
Fotografie dell'evento

Nel comune di Lugano frazione di Barbengo, località Cadepiano, le forti piogge hanno provocato il franamento di una scarpata di sostegno della strada cantonale. La scarpata deve essere consolidata con un intervento di ingegneria naturalistica, si prevede inoltre la costruzione di un nuovo muro di contenimento.

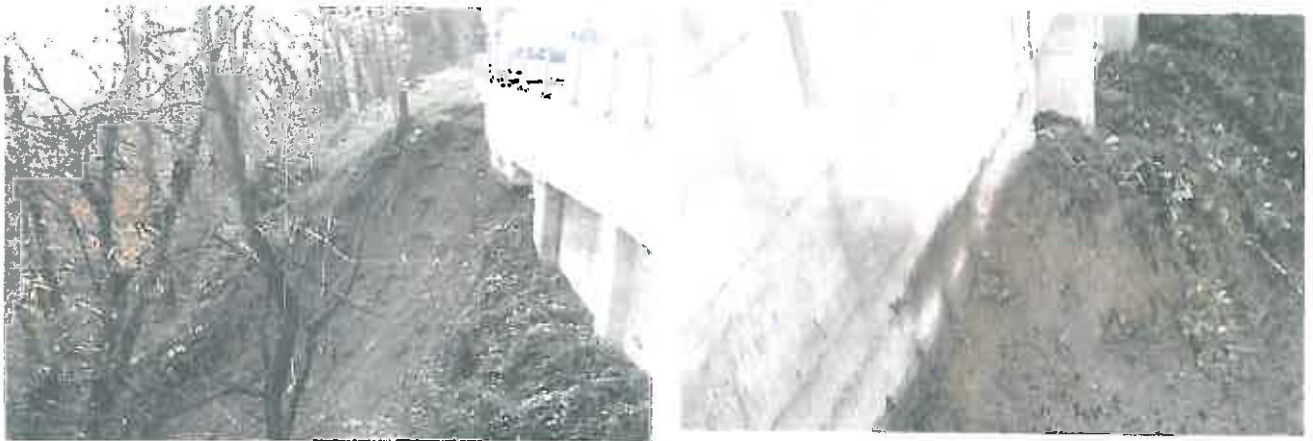
Fotografie dell'evento

Nel comune di Bioggio, località Lamnino, sopra l'abitato di Bosco Luganese, un franamento della scarpata sotto la strada cantonale ha destabilizzato il muro di sostegno della strada. Si prevede di ripristinare il pendio con un intervento di consolidamento di ingegneria naturalistica.

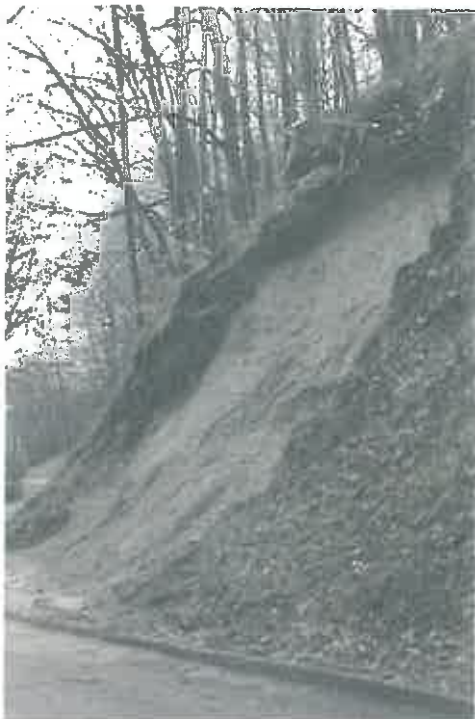
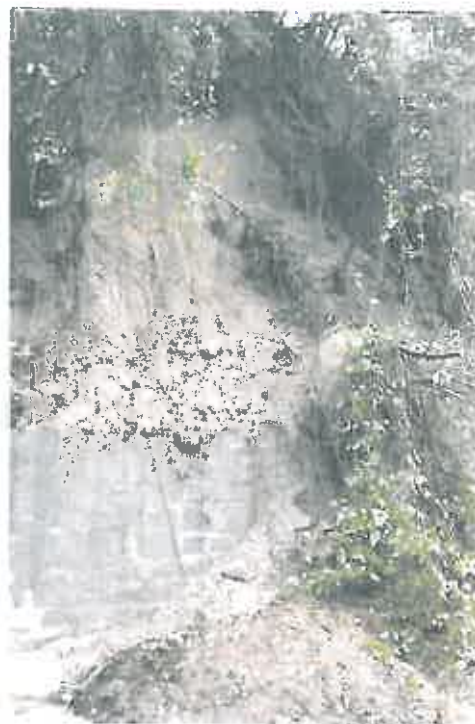
Fotografie dell'evento

A Miglieglia in zona Costa dei Fonti alcuni scoscendimenti hanno destabilizzato le scarpate a monte della strada cantonale. Si prevede la posa sopra i muri di nuovi ripari e la ricostruzione delle scarpate danneggiate con interventi di ingegneria forestale.

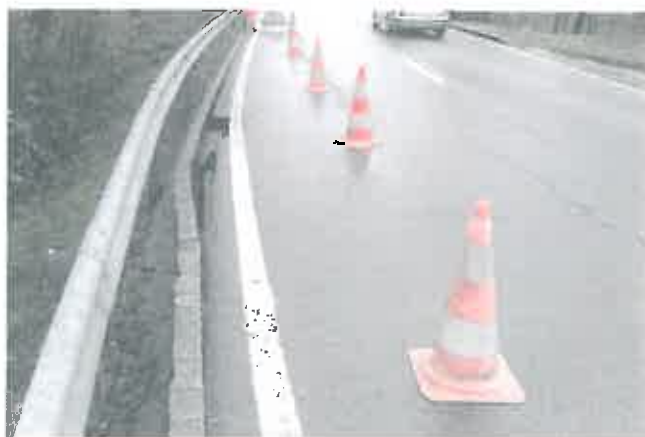
Fotografie dell'evento

Comune di : Monteggio
Località : Bosco della Bella
Causa : Franamento banchina strada cantonale e cedimento stradale
Intervento : Ricostruzione del pendio e rifacimento pavimentazione stradale
Stima costi : CHF 30'000

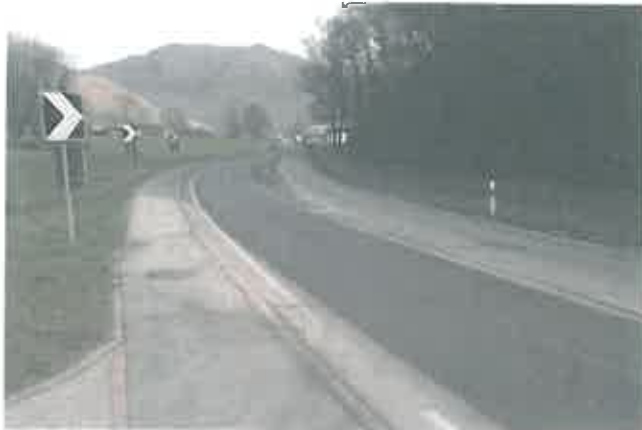
Fotografie dell'evento

Comune di :Mezzovico
Località :Palazzina
Causa : Intasamento canalizzazione
Intervento : Rifacimento pozzetto evacuazione acqua otturato
Stima costi : CHF 30'000

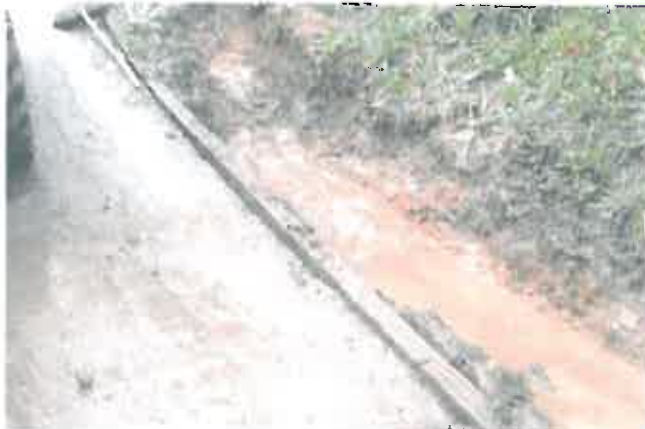
Fotografie dell'evento

Comune di :Taverne
Località :Poreca
Causa :Intasamento canalizzazione
Intervento : Rifacimento drenaggio otturato
Stima costi : CHF 30'000

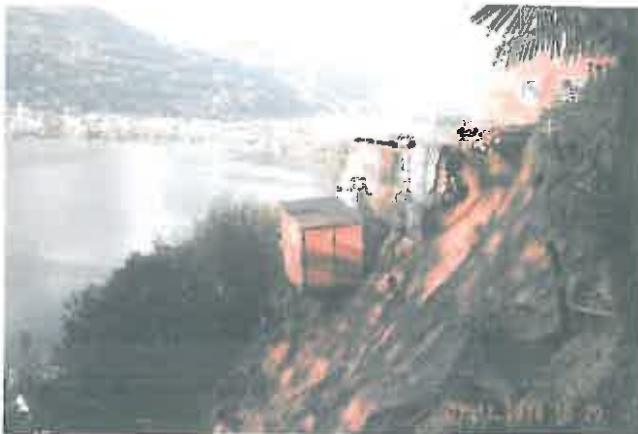
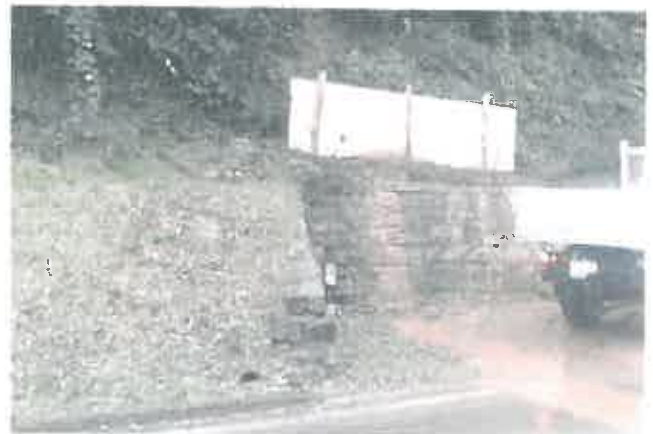
Fotografie dell'evento

Causa : Franamento pendio (privato) a monte della strada cantonale

Il danno principale dell'evento interessa un terreno privato. La strada cantonale è toccata solo marginalmente.

Intervento : Eventuale innalzamento muro di controriva esistente

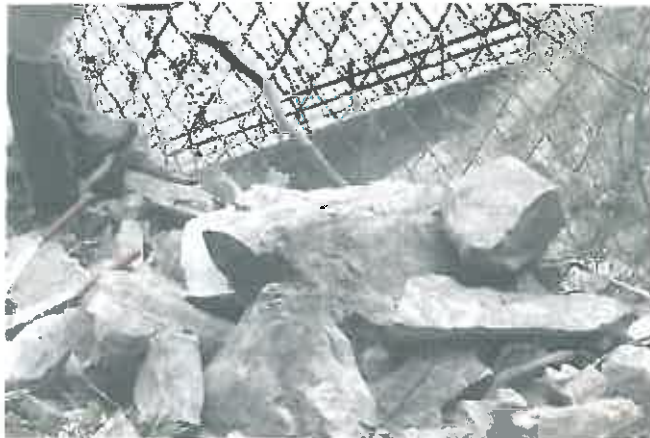
Fotografie dell'evento

Nella zona di Gandria molti sassi sono caduti nelle zone protette da reti paramassi. Le reti ora necessitano di un intervento urgente di vuotatura e conservazione.

Causa : Frana

Intervento : Vuotatura e ripristino reti paramassi

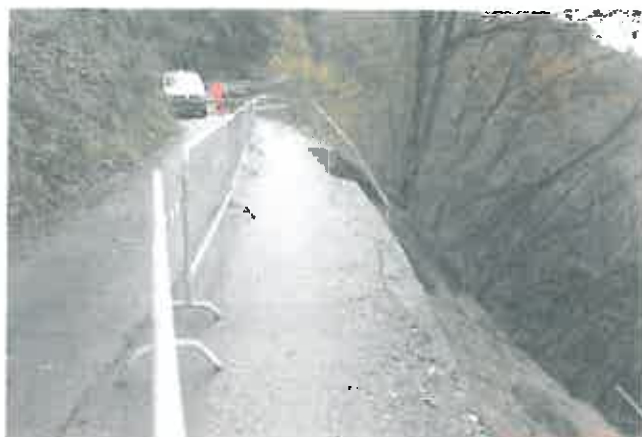
Fotografie dell'evento

La frana si è verificata domenica 16 novembre a valle della località Parone. Il ciglio della carreggiata è ceduto per una lunghezza di circa 30 metri trascinando con se parte della carreggiata.

La scarpata sotto la strada cantonale si è destabilizzata mettendo a serio rischio l'intero tratto stradale, che è stato preventivamente chiuso alla circolazione.

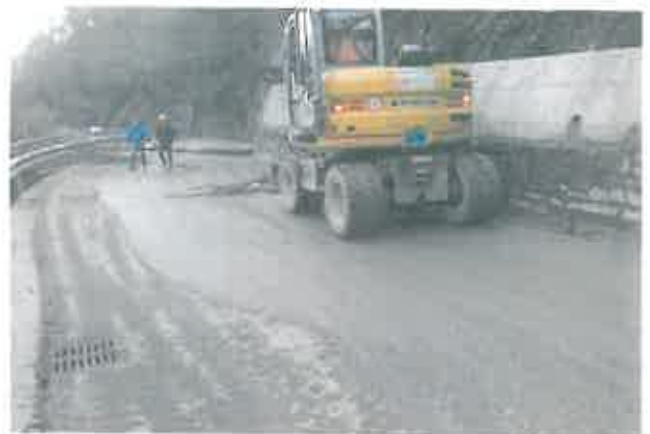
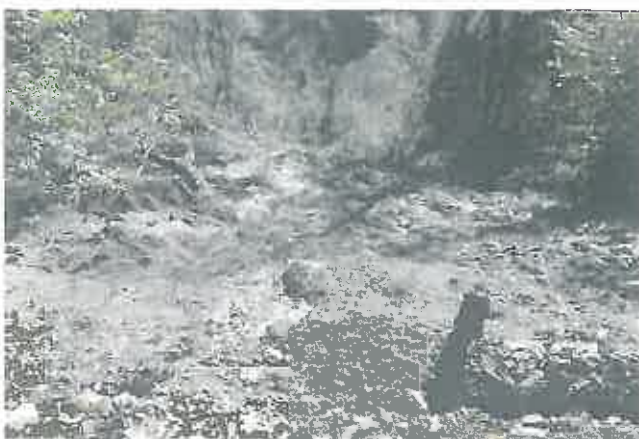
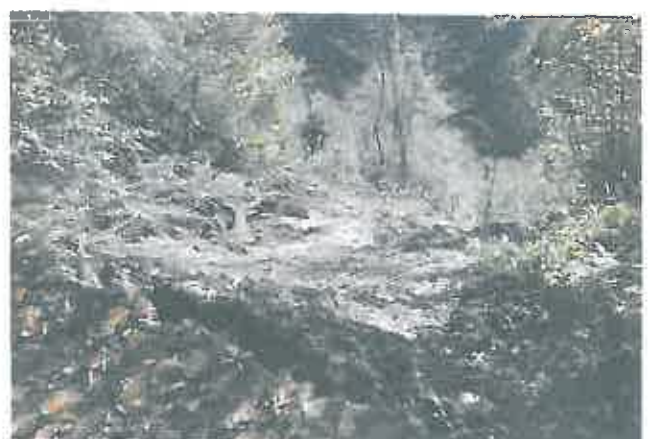
Fotografie dell'evento

La frana ha interrotto la strada cantonale in prossimità della località Abicc nel comune di Arogno. La zona in questione è nota per i problemi di instabilità del versante. Sulle scarpate sono presenti diverse opere di premunizione, che la frana ha in parte demolito. L'intervento di messa in sicurezza prevede anche il rifacimento delle opere di premunizione distrutte.

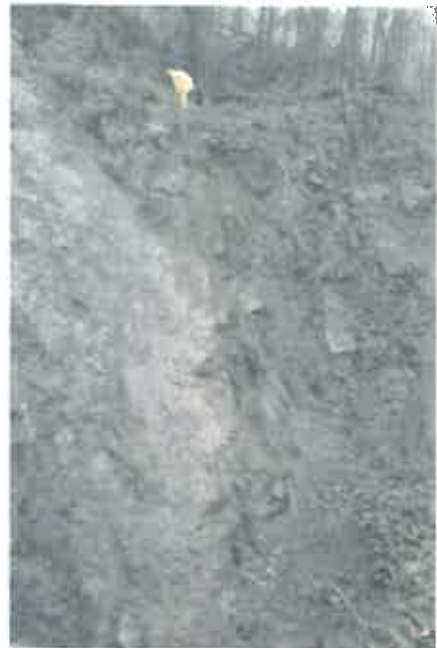
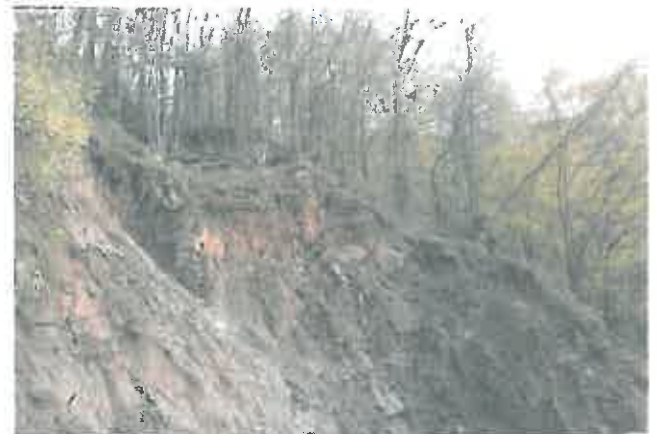
Fotografie dell'evento

La frana si è staccata dalla montagna sotto l'abitato di Rovio. L'acqua presente nel terreno ha provocato lo stacco di un quantitativo importante di roccia. Il materiale ha raggiunto la strada cantonale. L'intervento di ripristino e messa in sicurezza prevede la realizzazione di un muro di contenimento e l'assicurazione delle scarpate con una serie di ancoraggi.

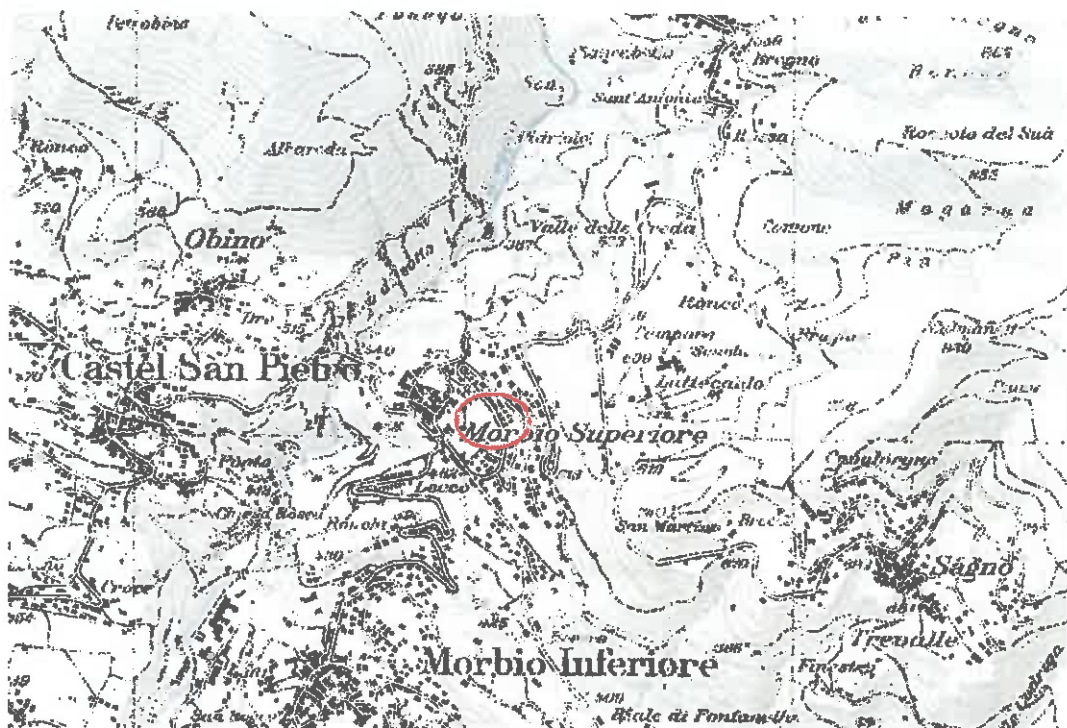
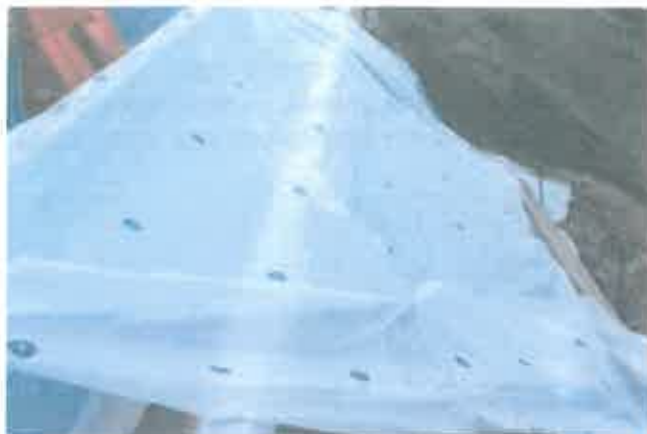
Fotografie dell'evento

L'acqua piovana dell'alluvione di sabato 11 novembre ha eroso in via strada Növa a Morbio superiore le scarpate della strada cantonale destabilizzando il ciglio.

La strada è ancora chiusa su una corsia. l'intervento di messa in sicurezza prevede il consolidamento della scarpata con una palificata in legno riempita con materiale inerte.

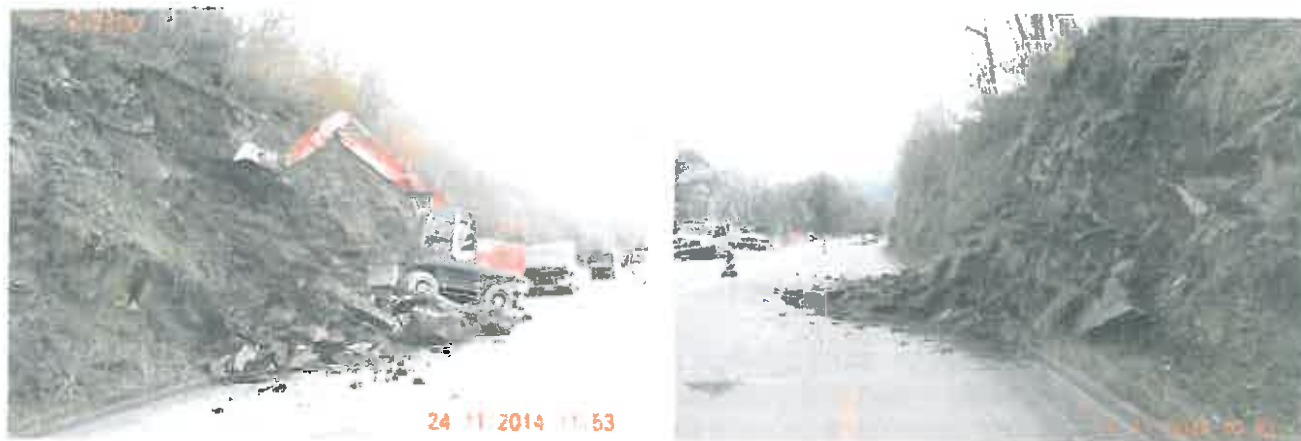
Fotografie dell'evento

Lunedì 24 novembre dalle falesie sopra la strada cantonale del Monteceneri si è staccato del materiale roccioso, che ha provocato la chiusura provvisoria di alcune ore della strada cantonale.

Dopo il sopralluogo con il geologo cantonale è stato appurato, che tutta la zona necessita di un intervento urgente di pulizia e posa di ancoraggi. Sono stati rilevati alcuni punti dove la roccia non garantisce più una sufficiente sicurezza e non possono essere esclusi altri crolli come quello capitato lunedì mattina. Si propone pertanto di intervenire a breve termine con un lavoro di messa in sicurezza delle zone più a rischio.

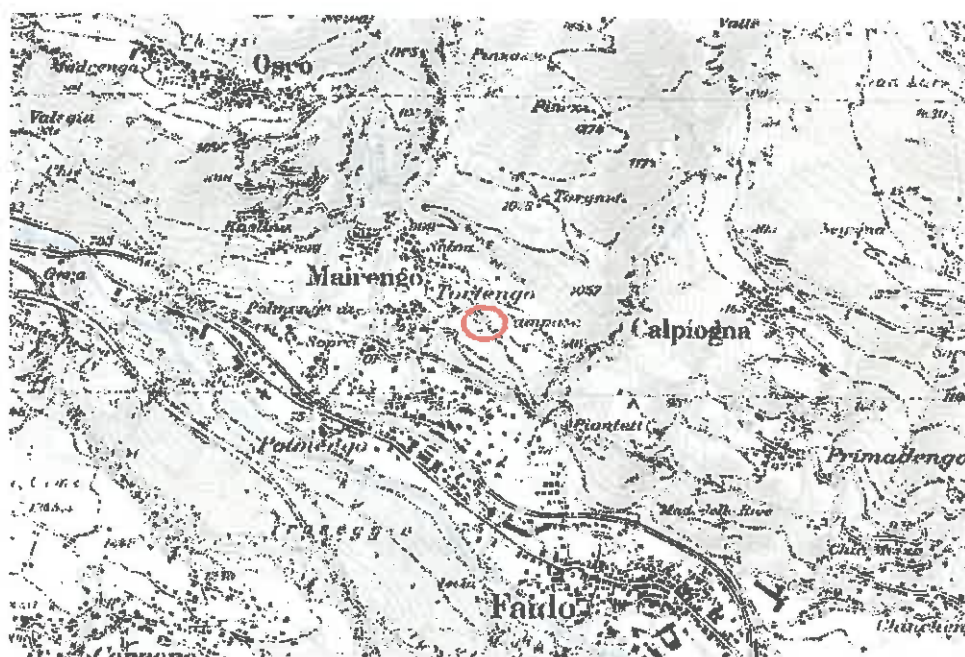
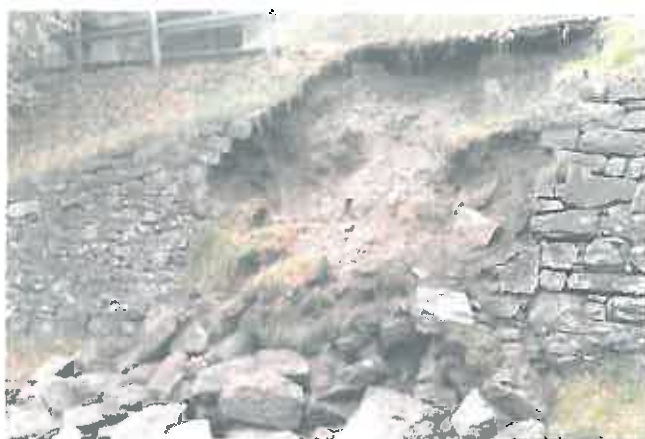
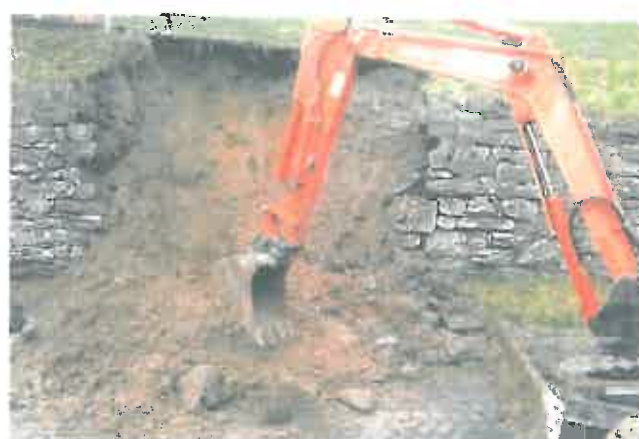
Fotografie dell'evento

A Faido Le forti piogge hanno provocato il franamento di un vecchio muro di sostegno della strada cantonale appena sotto l'abitato di Mairengo

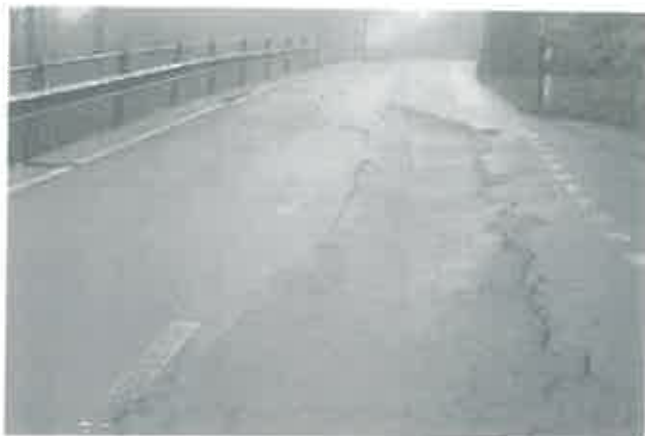
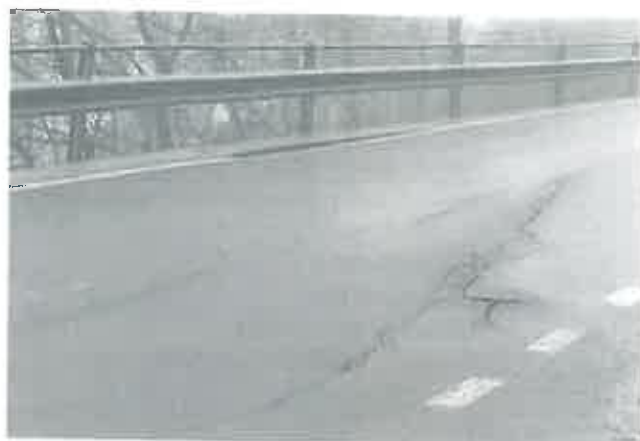
Fotografie dell'evento (Chinchengo)

Sopra l'abitato di Chinchengo le forti piogge hanno provocato il cedimento del ciglio e dell'intero campo stradale.
 In prossimità del Bivio per Rossura è stato rilevato un movimento della scarpata verso valle. Lo smottamento ha provocato un cedimento del ciglio e della carreggiata.
 Si propone di intervenire a consolidare il ciglio con dei micropali di sostegno prima del cedimento completo della sottostruttura stradale.

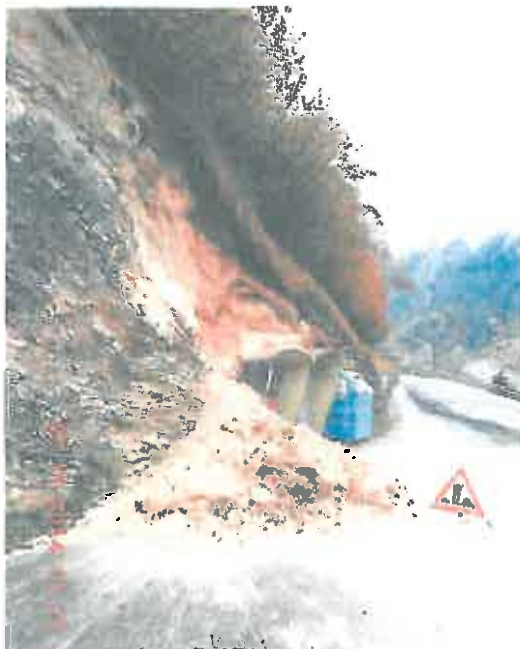
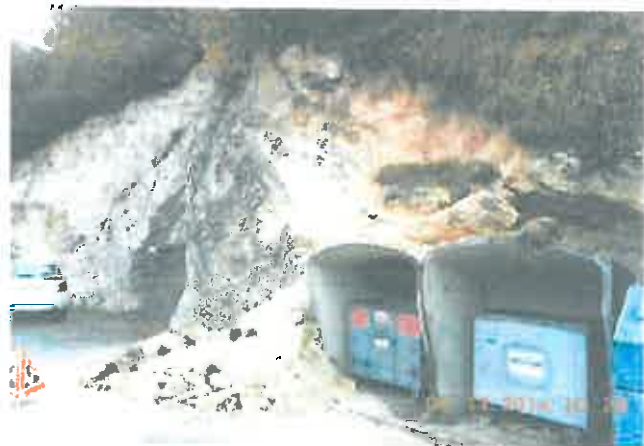
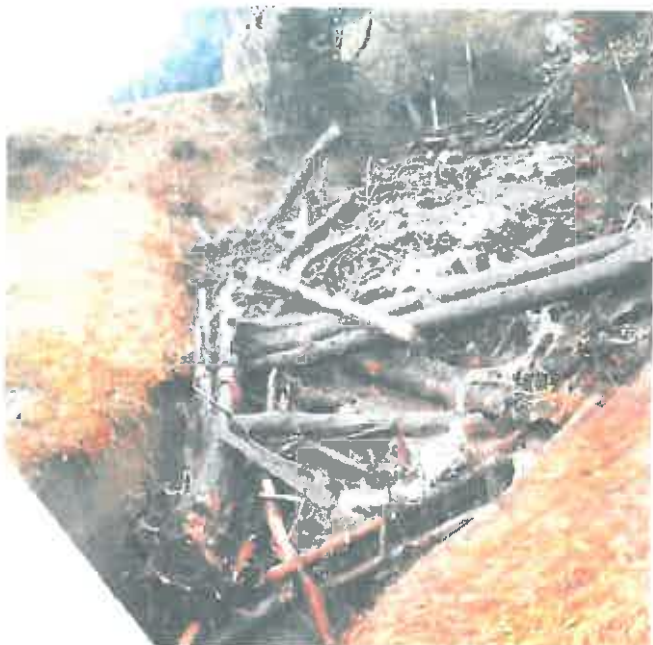
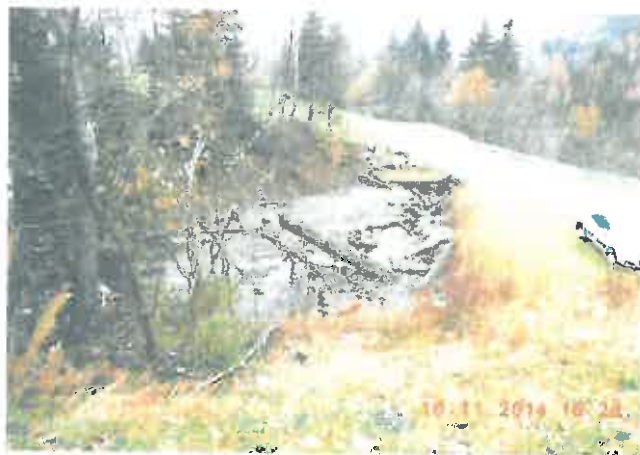
Fotografie dell'evento

Le forti piogge hanno provocato delle frane tra Ponte Aquileseo e Cozzera e il riempimento di una camera di ritenzione.

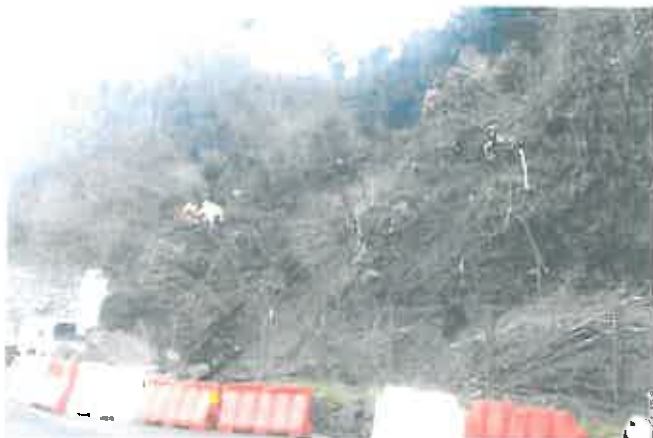
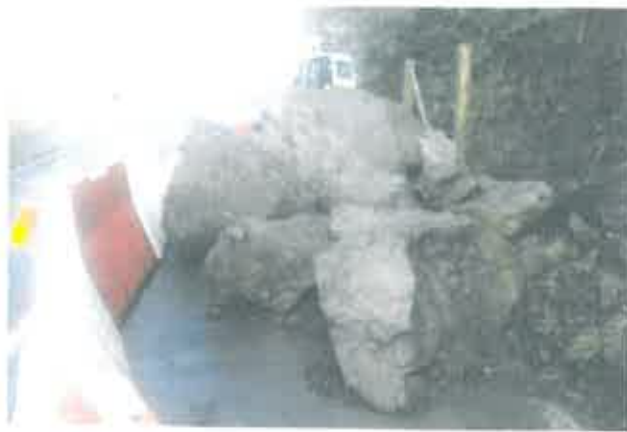
Fotografie dell'evento

Sabato 17 gennaio 2015 a Brusino Arsizio, località Sassello un grosso masso ha raggiunto la strada cantonale dopo essersi distaccato da una scarpata boscata a monte della strada. Dopo i primi interventi di messa in sicurezza con il geologo cantonale è stato fatto un sopralluogo che ha permesso di scoprire un'ampia zona instabile e pericolosa sopra la strada.

Subito è stato installato un sistema di monitoraggio e sulla strada cantonale è stata costruita una diga di contenimento provvisoria.

Le indagini effettuate nei giorni successivi con altri specialisti hanno stabilito la necessità di rimuovere dalle scarpate un'ampia parte di materiale pericoloso in procinto di cedere e assicurare la roccia rimanente con degli ancoraggi e un nuovo muro di contenimento.

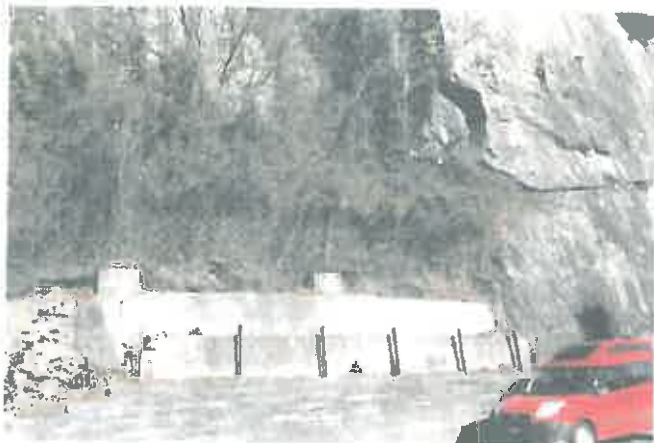
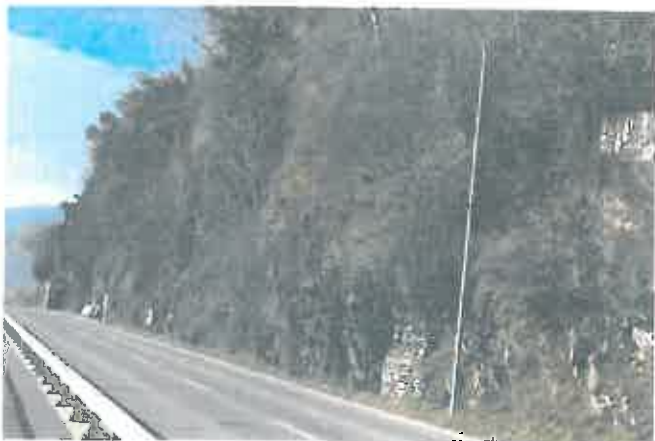
Fotografie dell'evento

La strada percorre il litorale del lago Maggiore fino al confine nazionale. In prossimità delle località di Moscia ad Ascona a Monte Tabor a Ronco sopra Ascona a monte della carreggiata sono collocate nel bosco numerose opere di premunizioni, che proteggono contro la caduta di sassi.

La zona è stata parzialmente risparmiata dall'alluvione del mese di novembre 2014, tuttavia il bosco e le opere di premunizioni necessitano di un intervento urgente di conservazione. Nel corso dell'anno 2014 gli eccezionali quantitativi di acqua presenti sulle scarpate hanno in effetti favorito il distacco di materiale, che ha riempito le reti paramassi e la crescita incontrollata delle piante.

L'obiettivo degli interventi proposti è di allontanare le piante pericolose, pulire le scarpate dai sassi instabili e rinnovare le reti paramassi, per mantenere il bosco sano, capace di svolgere correttamente una funzione di protezione e conservare le opere di premunizioni esistenti.

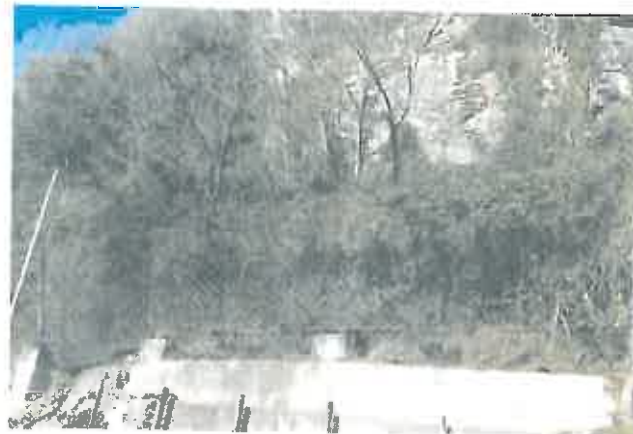
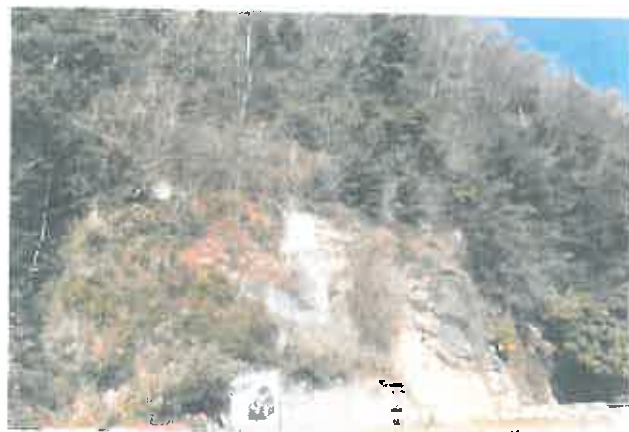
La strada principale Ascona - Brissago è un asse viario molto importante per il collegamento del Locarnese.
