SM Acquarossa

Ispezione amianto e altre sostanze nocive prima dei lavori di ristrutturazione dell'immobile

20-1043_B-PER01-B

Rivera, 28 novembre 2018

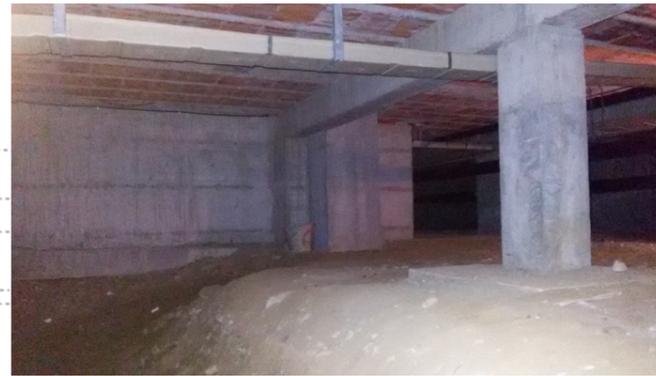
Vespai con pareti in cemento e pavimenti in terra (sottosuolo naturale), portacavi in materiale sintetico (nessun MSCA).

Locali con pareti e pavimenti in beton (nessun MSCA).

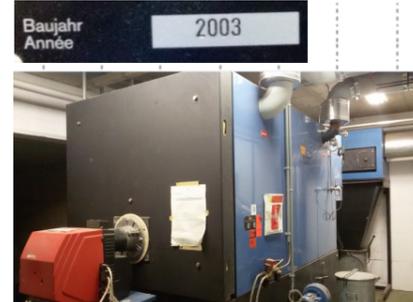
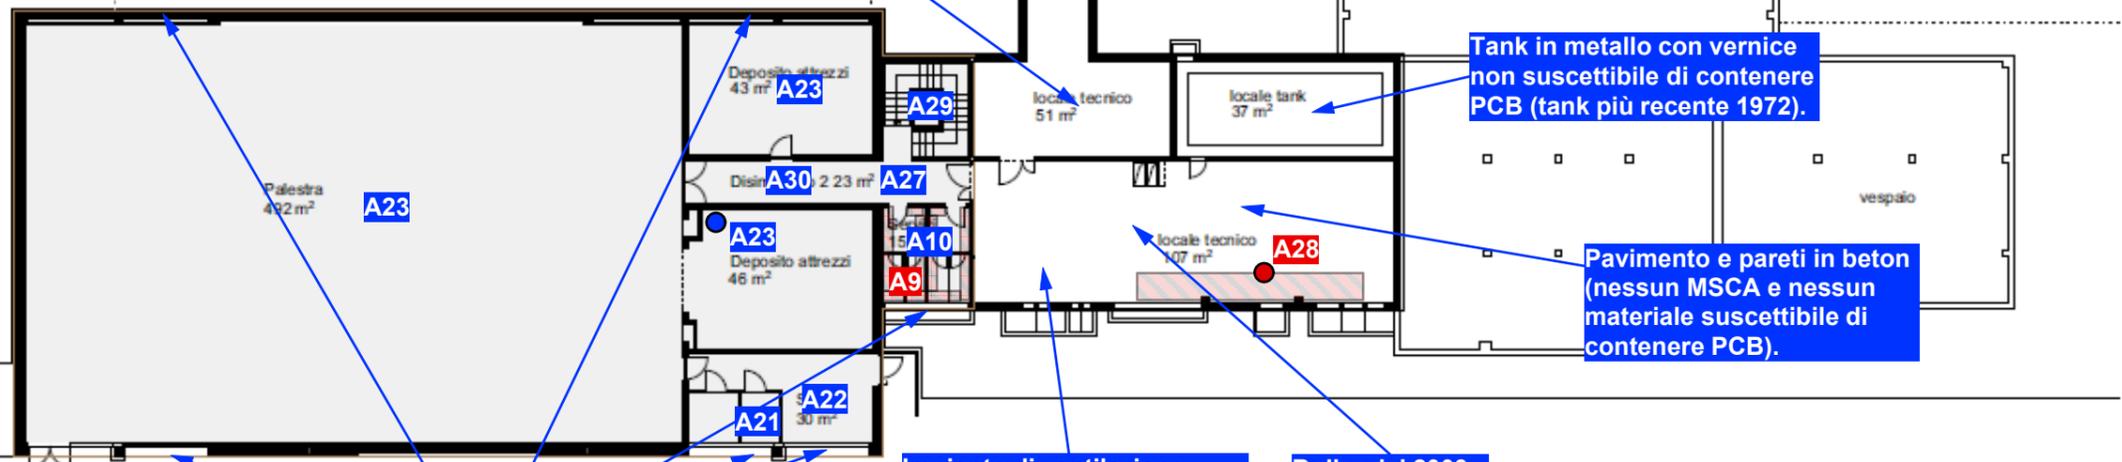
Pareti e pavimenti in beton (nessun MSCA).

Tank in metallo con vernice non suscettibile di contenere PCB (tank più recente 1972).

Pavimento e pareti in beton (nessun MSCA e nessun materiale suscettibile di contenere PCB).

Impianto di ventilazione (marca: hemair; anno: 1980): il produttore conferma l'assenza di materiali contenenti amianto.

Boiler del 2003 (nessun MSCA).

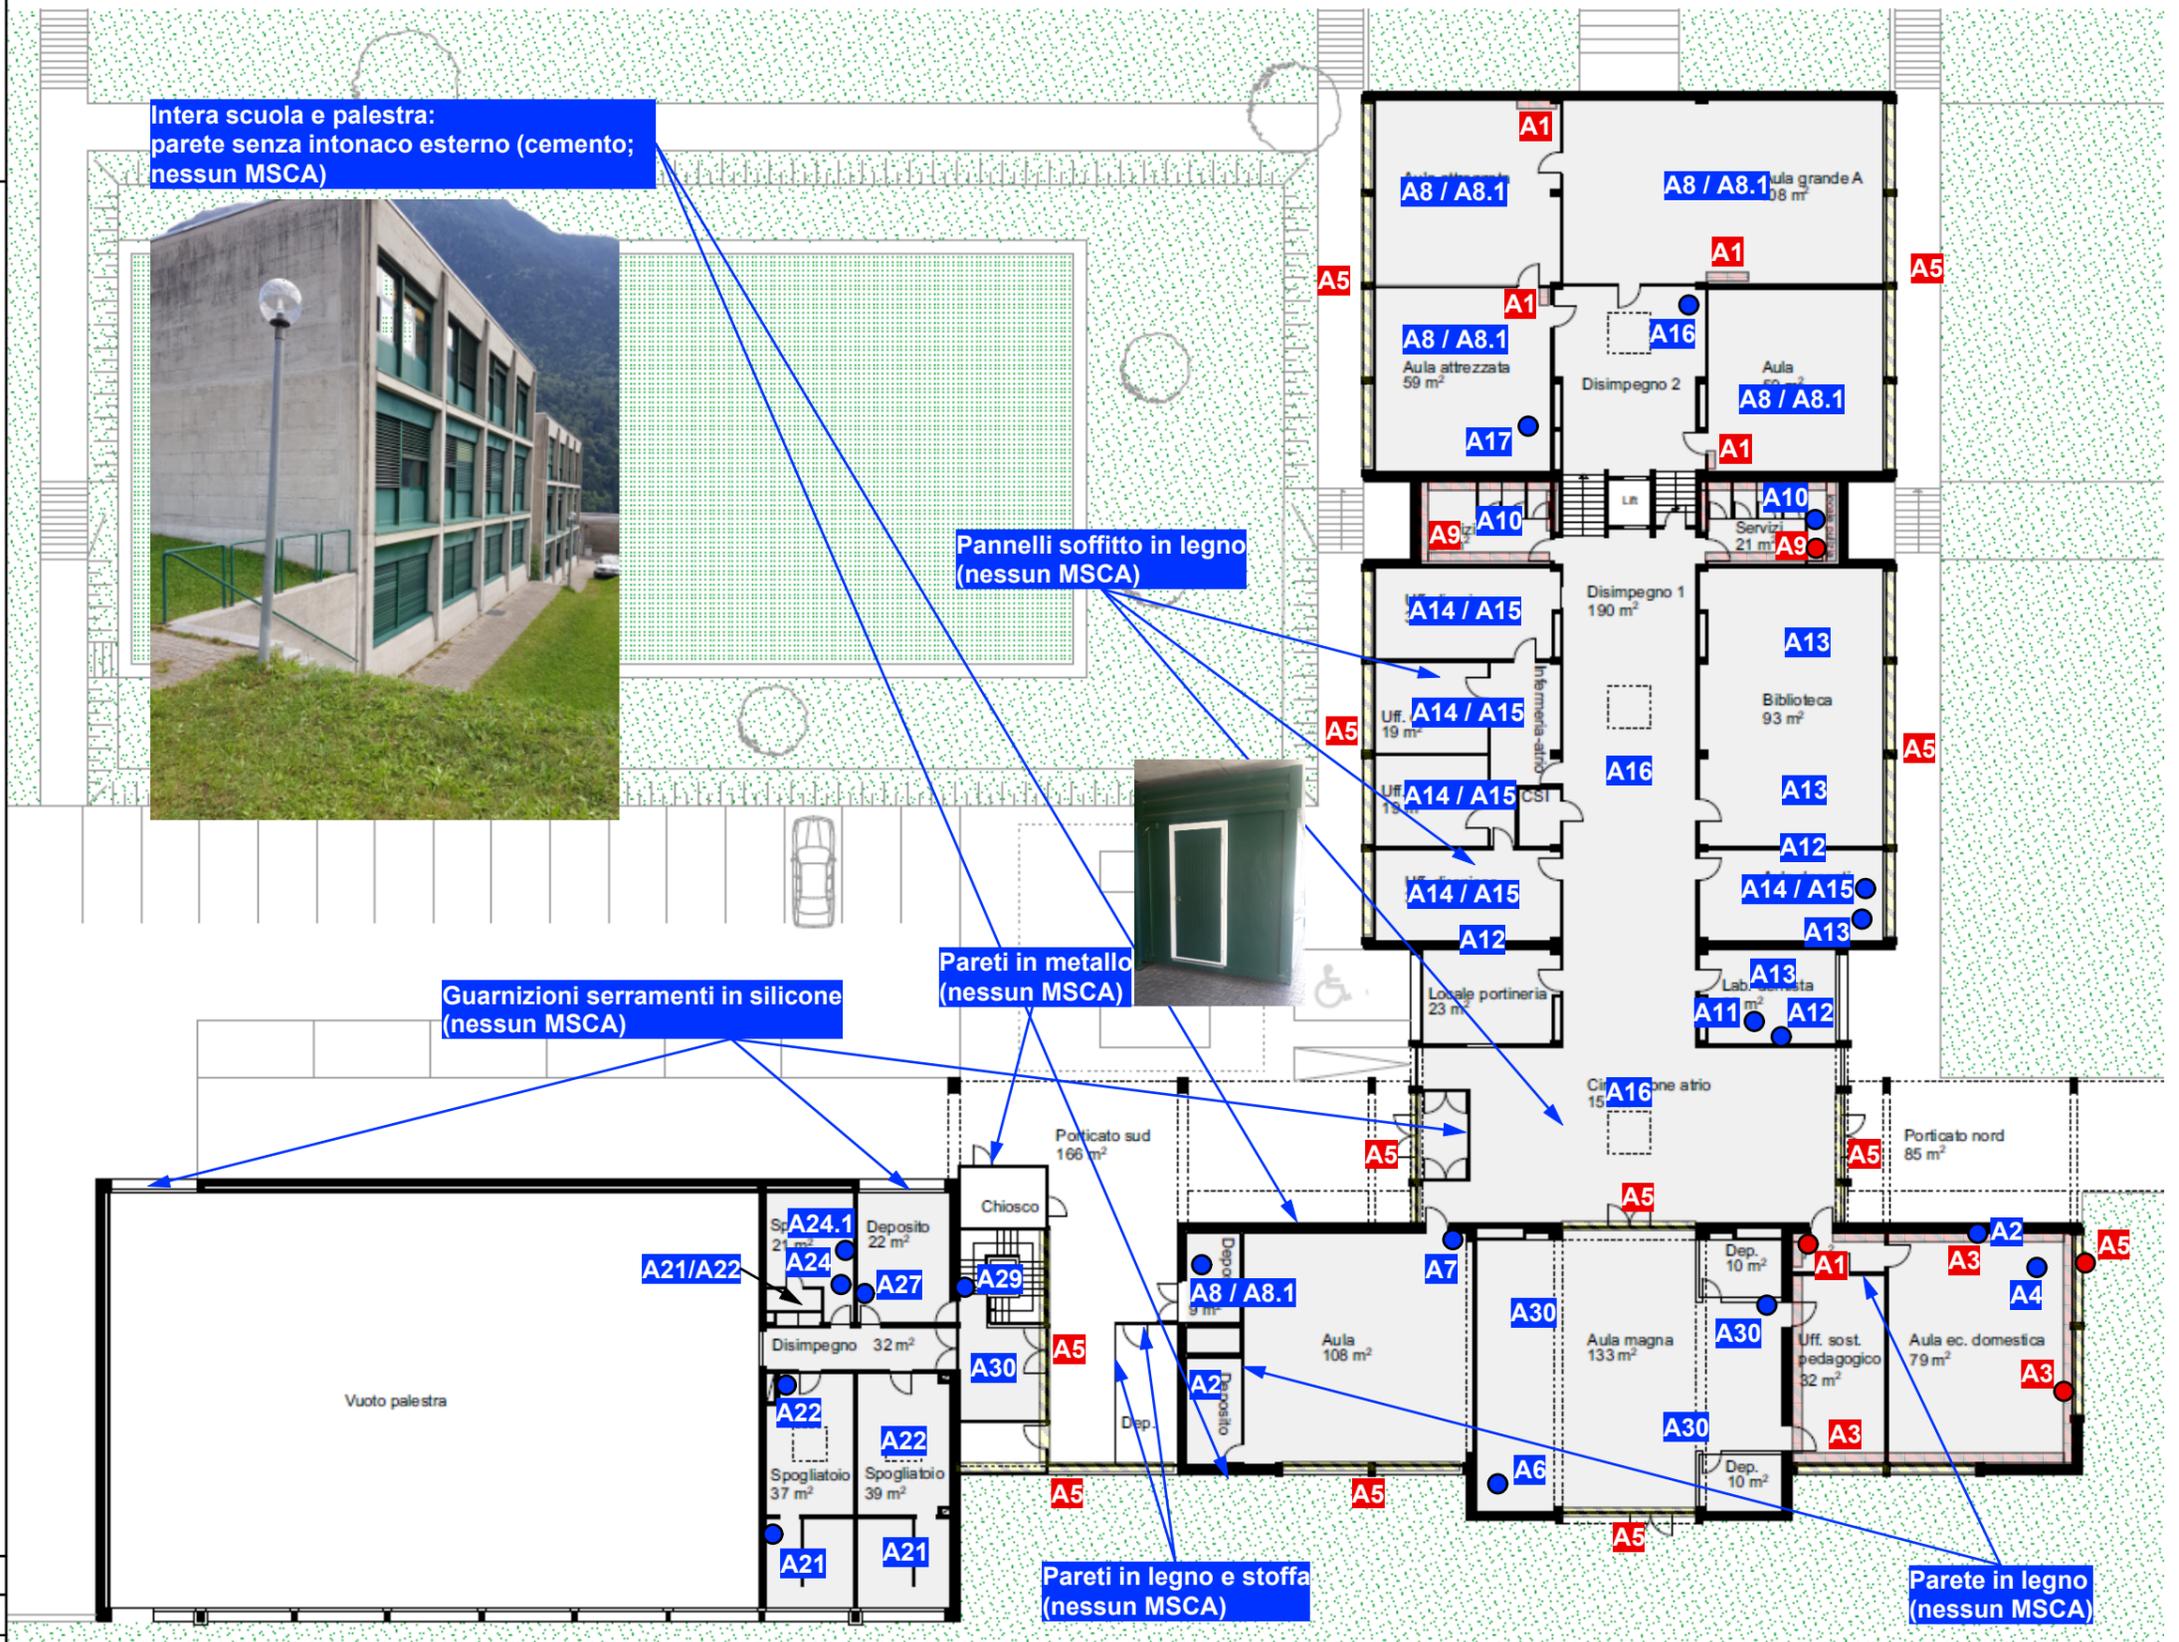
b) Piano terreno (PT)

Guarnizioni serramenti in silicone (nessun MSCA)

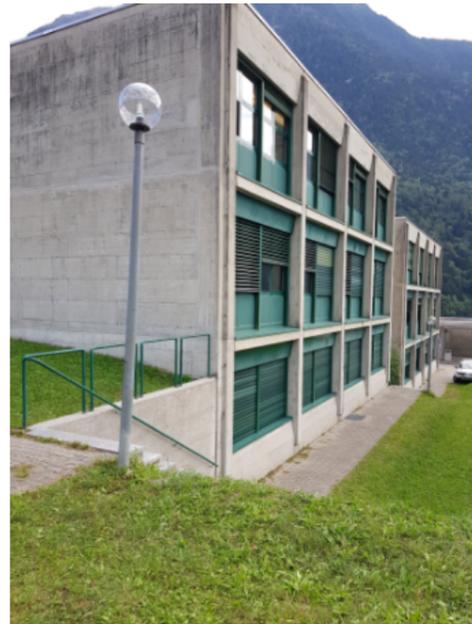
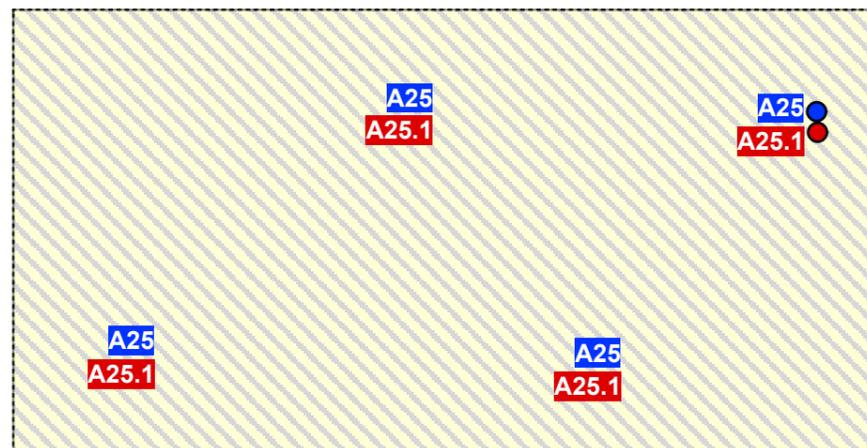
Intera scuola e palestra:
parete senza intonaco esterno (cemento;
nessun MSCA)

Pannelli soffitto in legno
(nessun MSCA)

Copertura risanata completamente nel 2005, con rimozione degli strati esistenti e posa di un nuovo pacchetto d'isolazione (barriera vapore, isolamento, impermeabilizzazione; nessun MSCA).

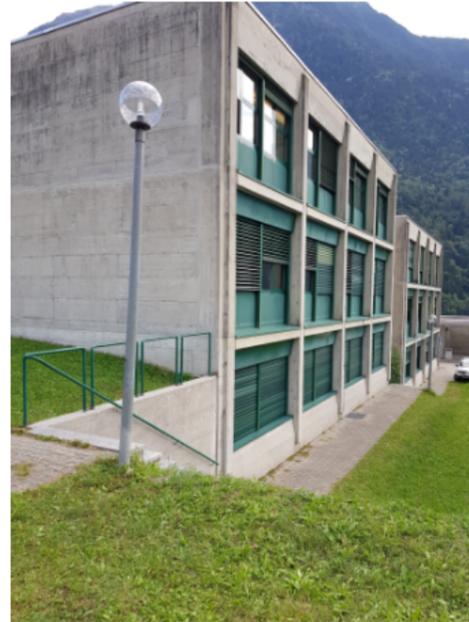
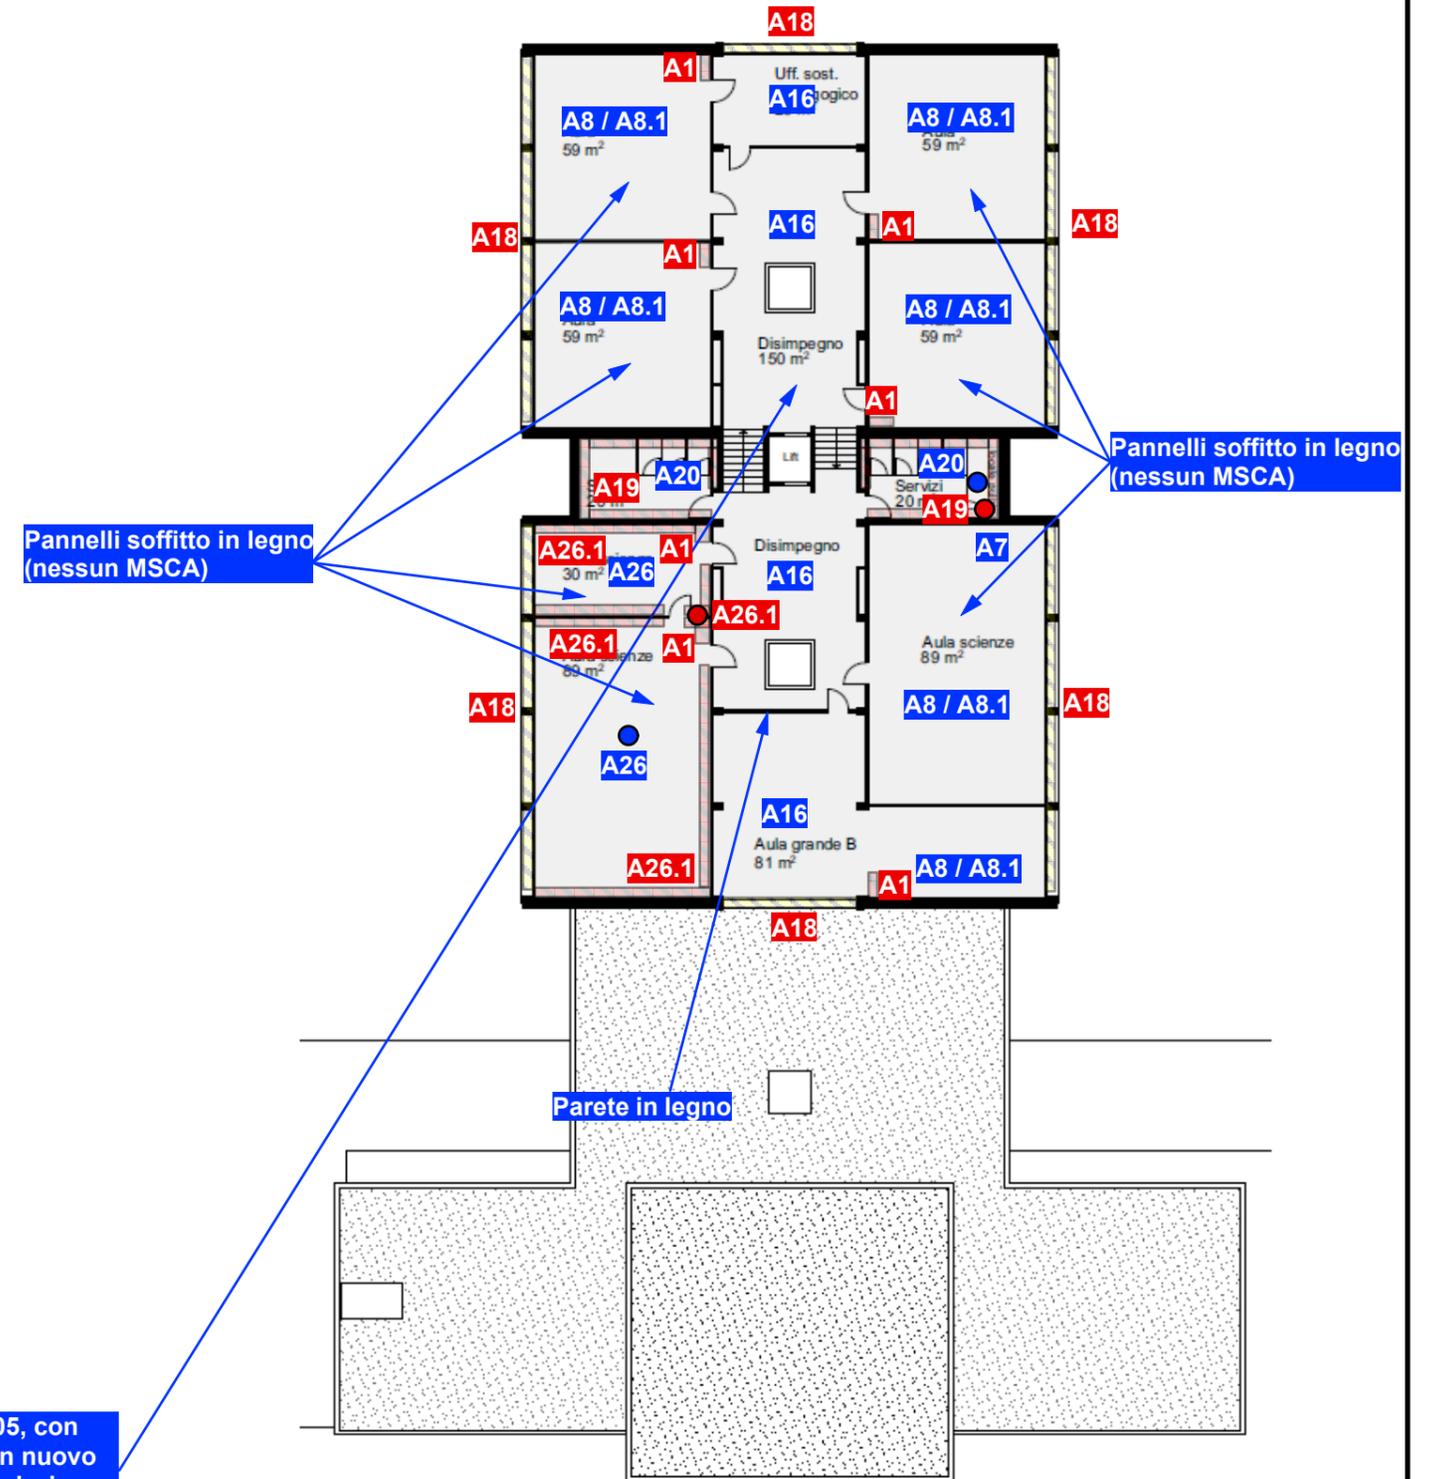
Intera scuola e palestra: parete senza intonaco esterno (cemento; nessun MSCA)

Copertura risanata completamente nel 2005, con rimozione degli strati esistenti e posa di un nuovo pacchetto d'isolazione (barriera vapore, isolamento, impermeabilizzazione; nessun MSCA).
