Tipo di ispezione:	Prima di lavori, complemento a rapporti precedenti
Data dell'ispezione:	30.03.2016, 06.05.2016 e 24.12.2021
Resp. ispezione:	Davide Mantegazzi, EcoRisana SA davide.mantegazzi@ecorisana.ch
Accompagnatori:	Sig. Marco Pellegrini (Vicedirettore LiBe) Sig. Giorgio Foiada (Sezione logistica TI) Arch. Niccolò Nessi (progettista)
Laboratorio:	Labtox SA, 2560 Nidau, Analysis Lab AG, 1950 Sion
Committente:	Repubblica e Cantone del Ticino Sezione della logistica Via al Carmagnola 7 6500 Bellinzona
Edificio ispezionato:	Liceo di Bellinzona
Sopralluoghi preliminari:	19.11.2014, 28.11.2014 e 21.12.2021
Rapporti precedenti:	<i>Liceo Cantonale di Bellinzona, Ricerca della presenza di amianto nei materiali di costruzione e di rivestimento; Rapporto Rap 5169 01; SUPSI; 03.03.2005</i> <i>Liceo Cantonale di Bellinzona, Accertamento della presenza di amianto all'interno di un campione di malta cementizia; SUPSI; 21.12.2009</i> <i>Sostanze pericolose stabile Liceo di Bellinzona e capitolato d'oneri per il completamento dei dati; EA.ORSI-419.002; EcoRisana SA, 22.12.2014</i> Rapporto di ispezione amianto e PCB; EA.ORSI-419.002, 31.05.2016, corretto il 12.04.2019 (Versione 2).

Il liceo

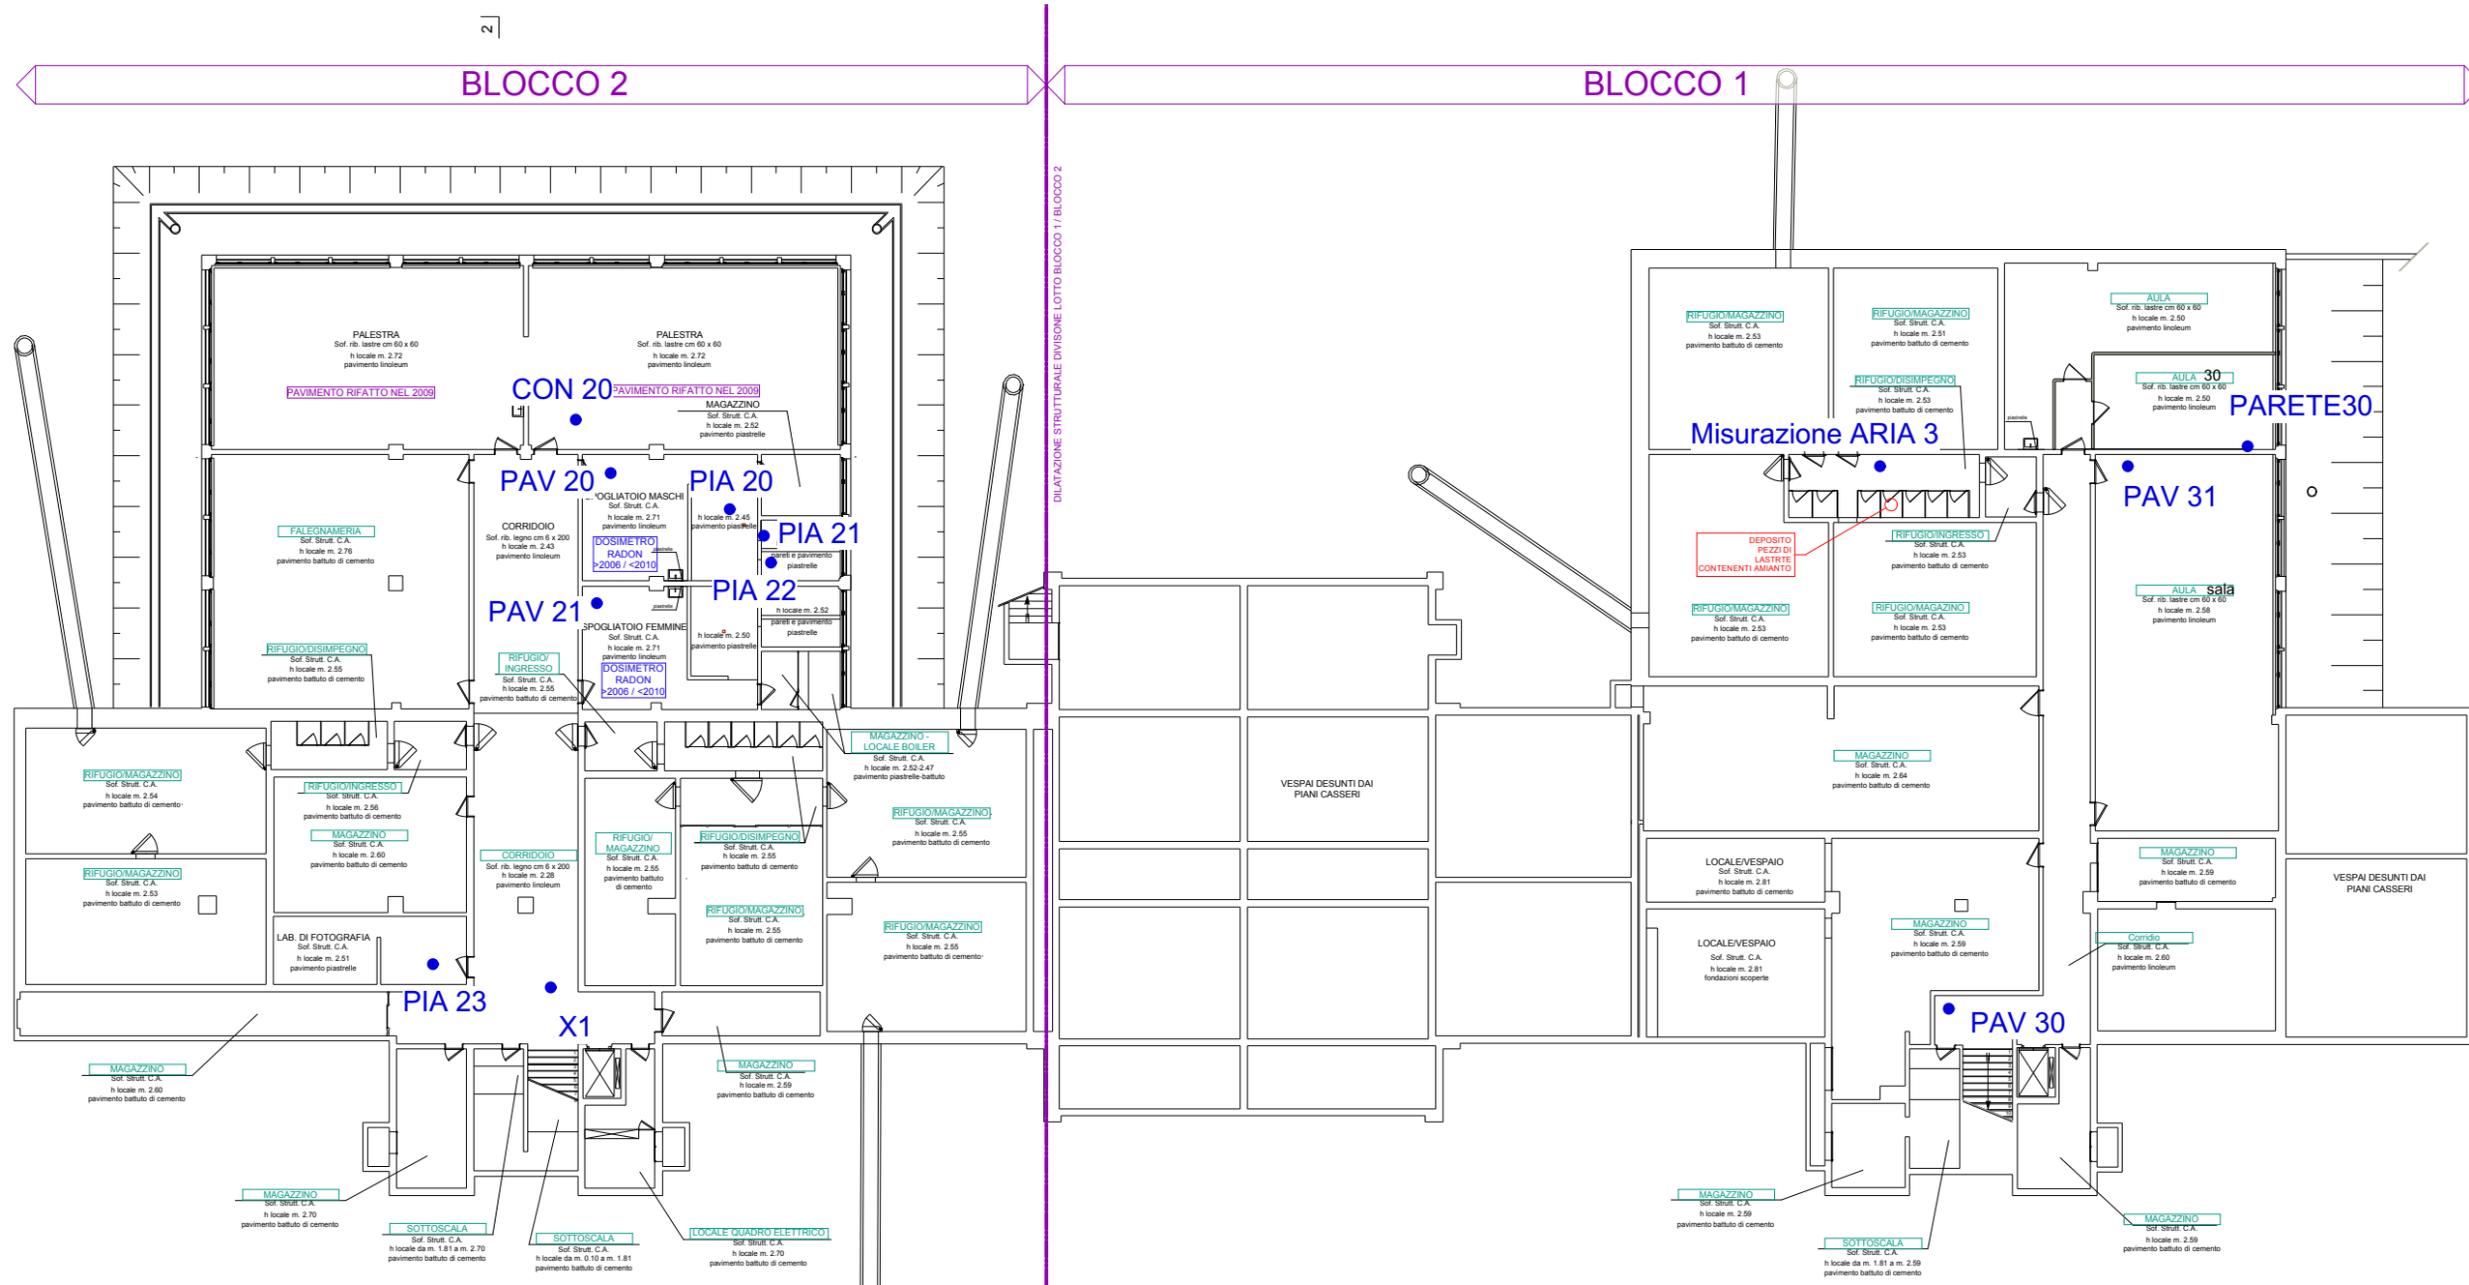
Allegato 3a: Planimetria con punti di campionamento

Materiale PCB nr. 4: mastice delle finestre - non contiene PCB

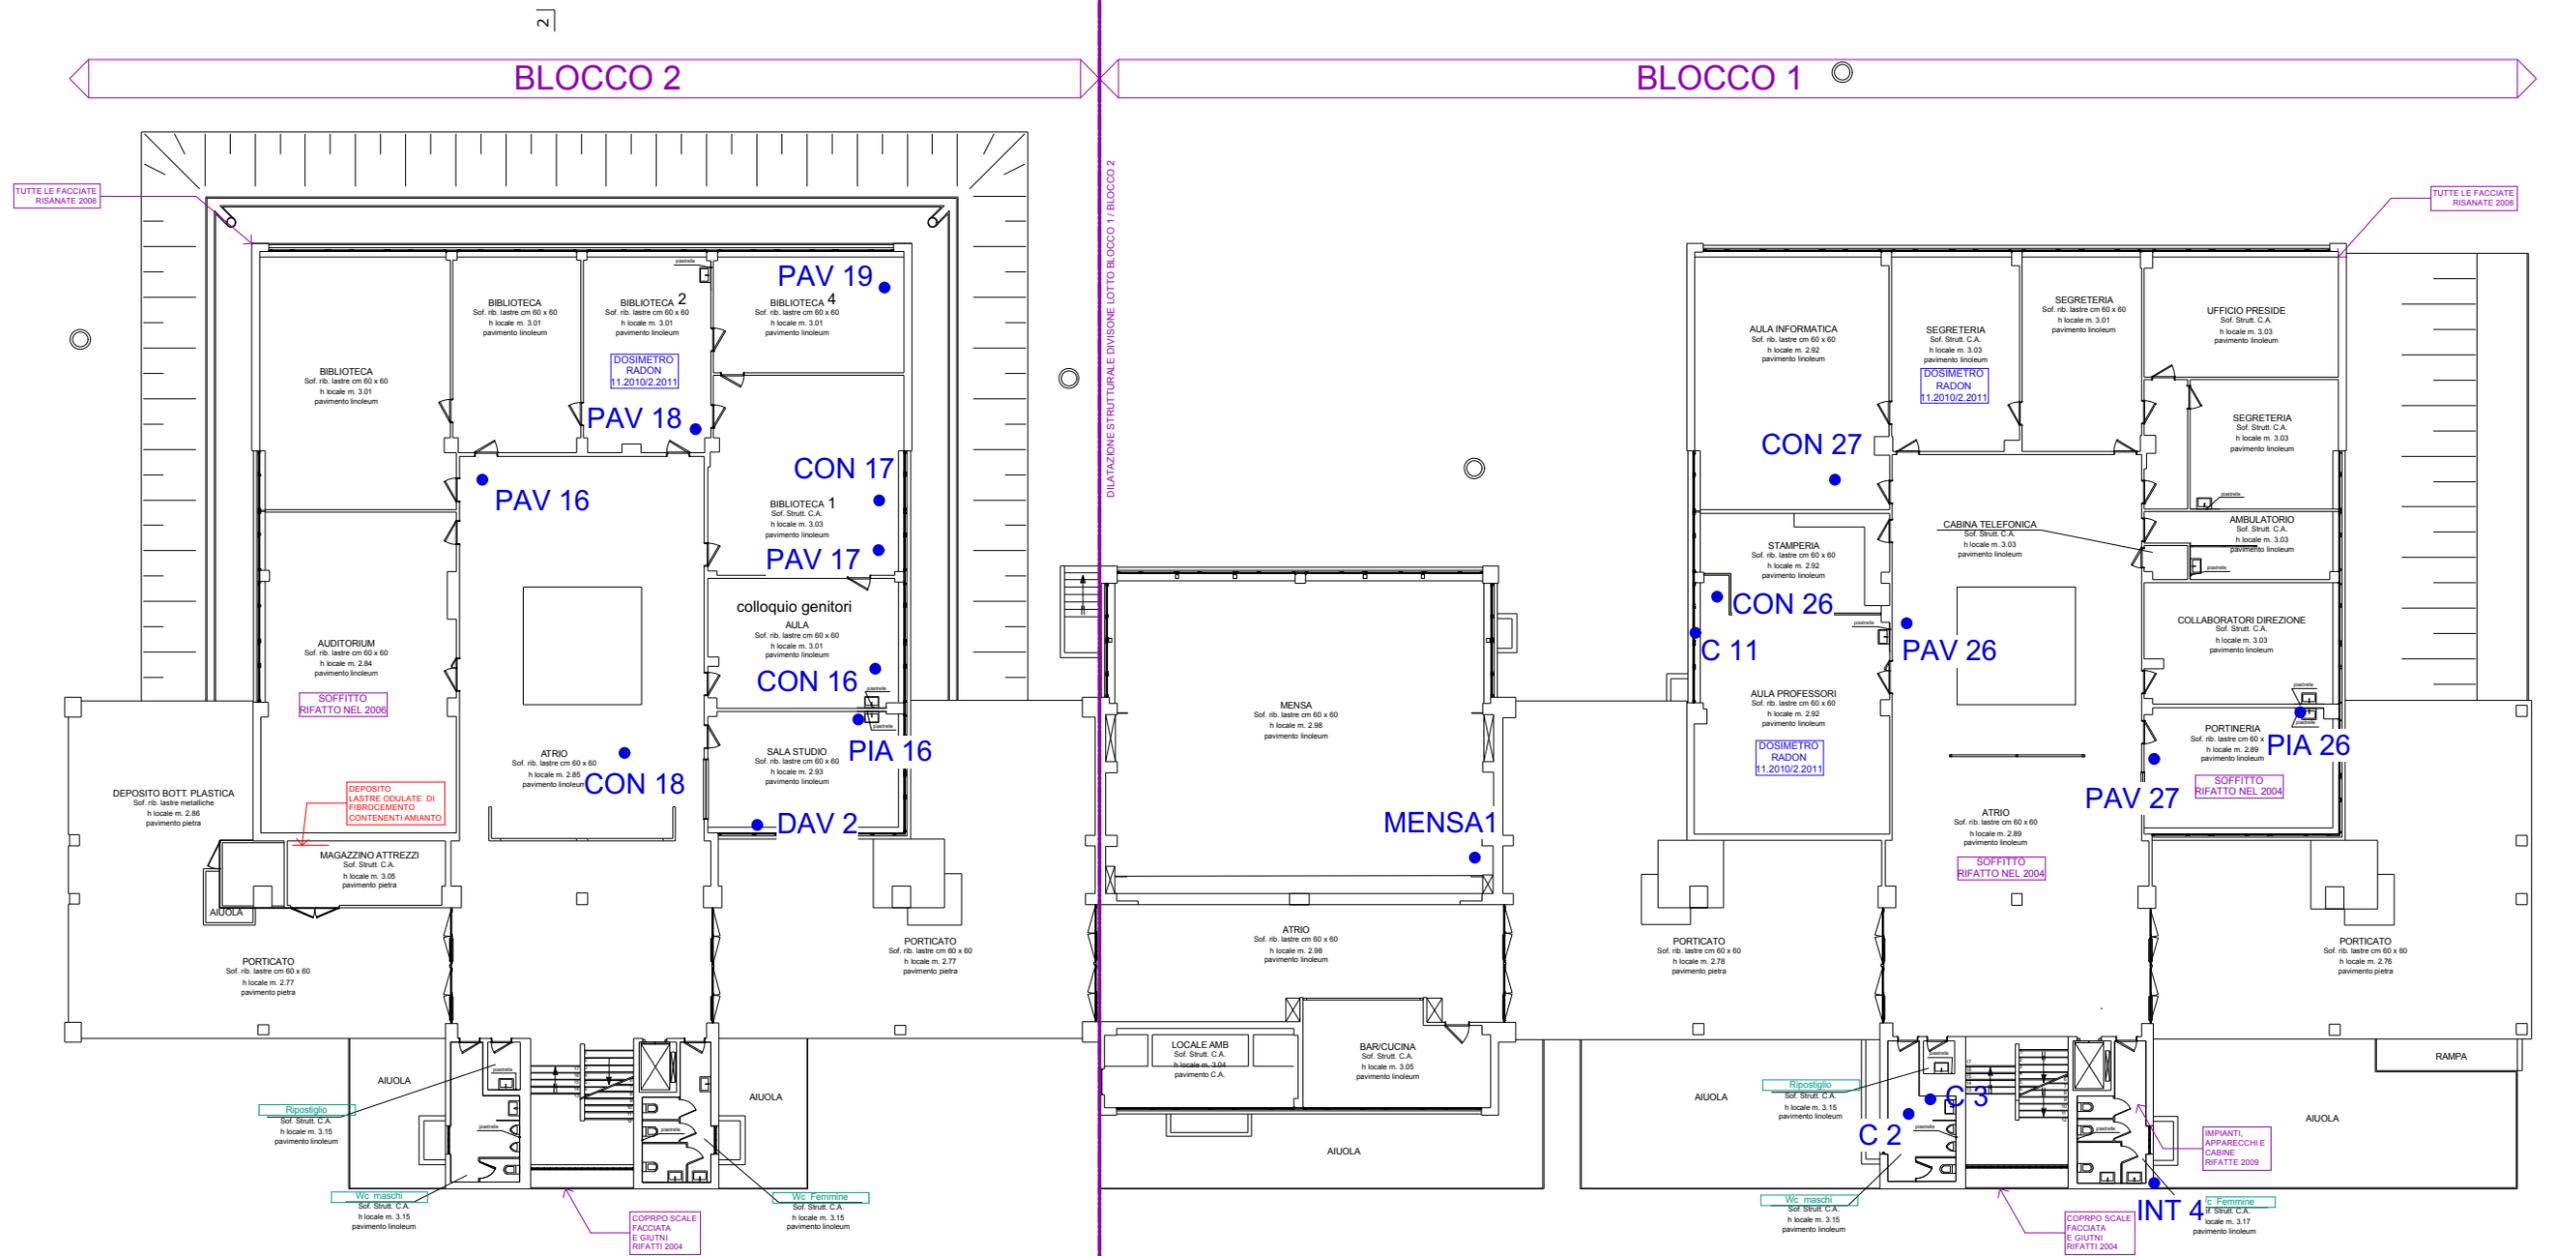
Allegato 3b: Planimetria con punti di campionamento

TETTOIA BICICLETTE RIFATTA NEL 2005 (AMIANTO SMALTITO)

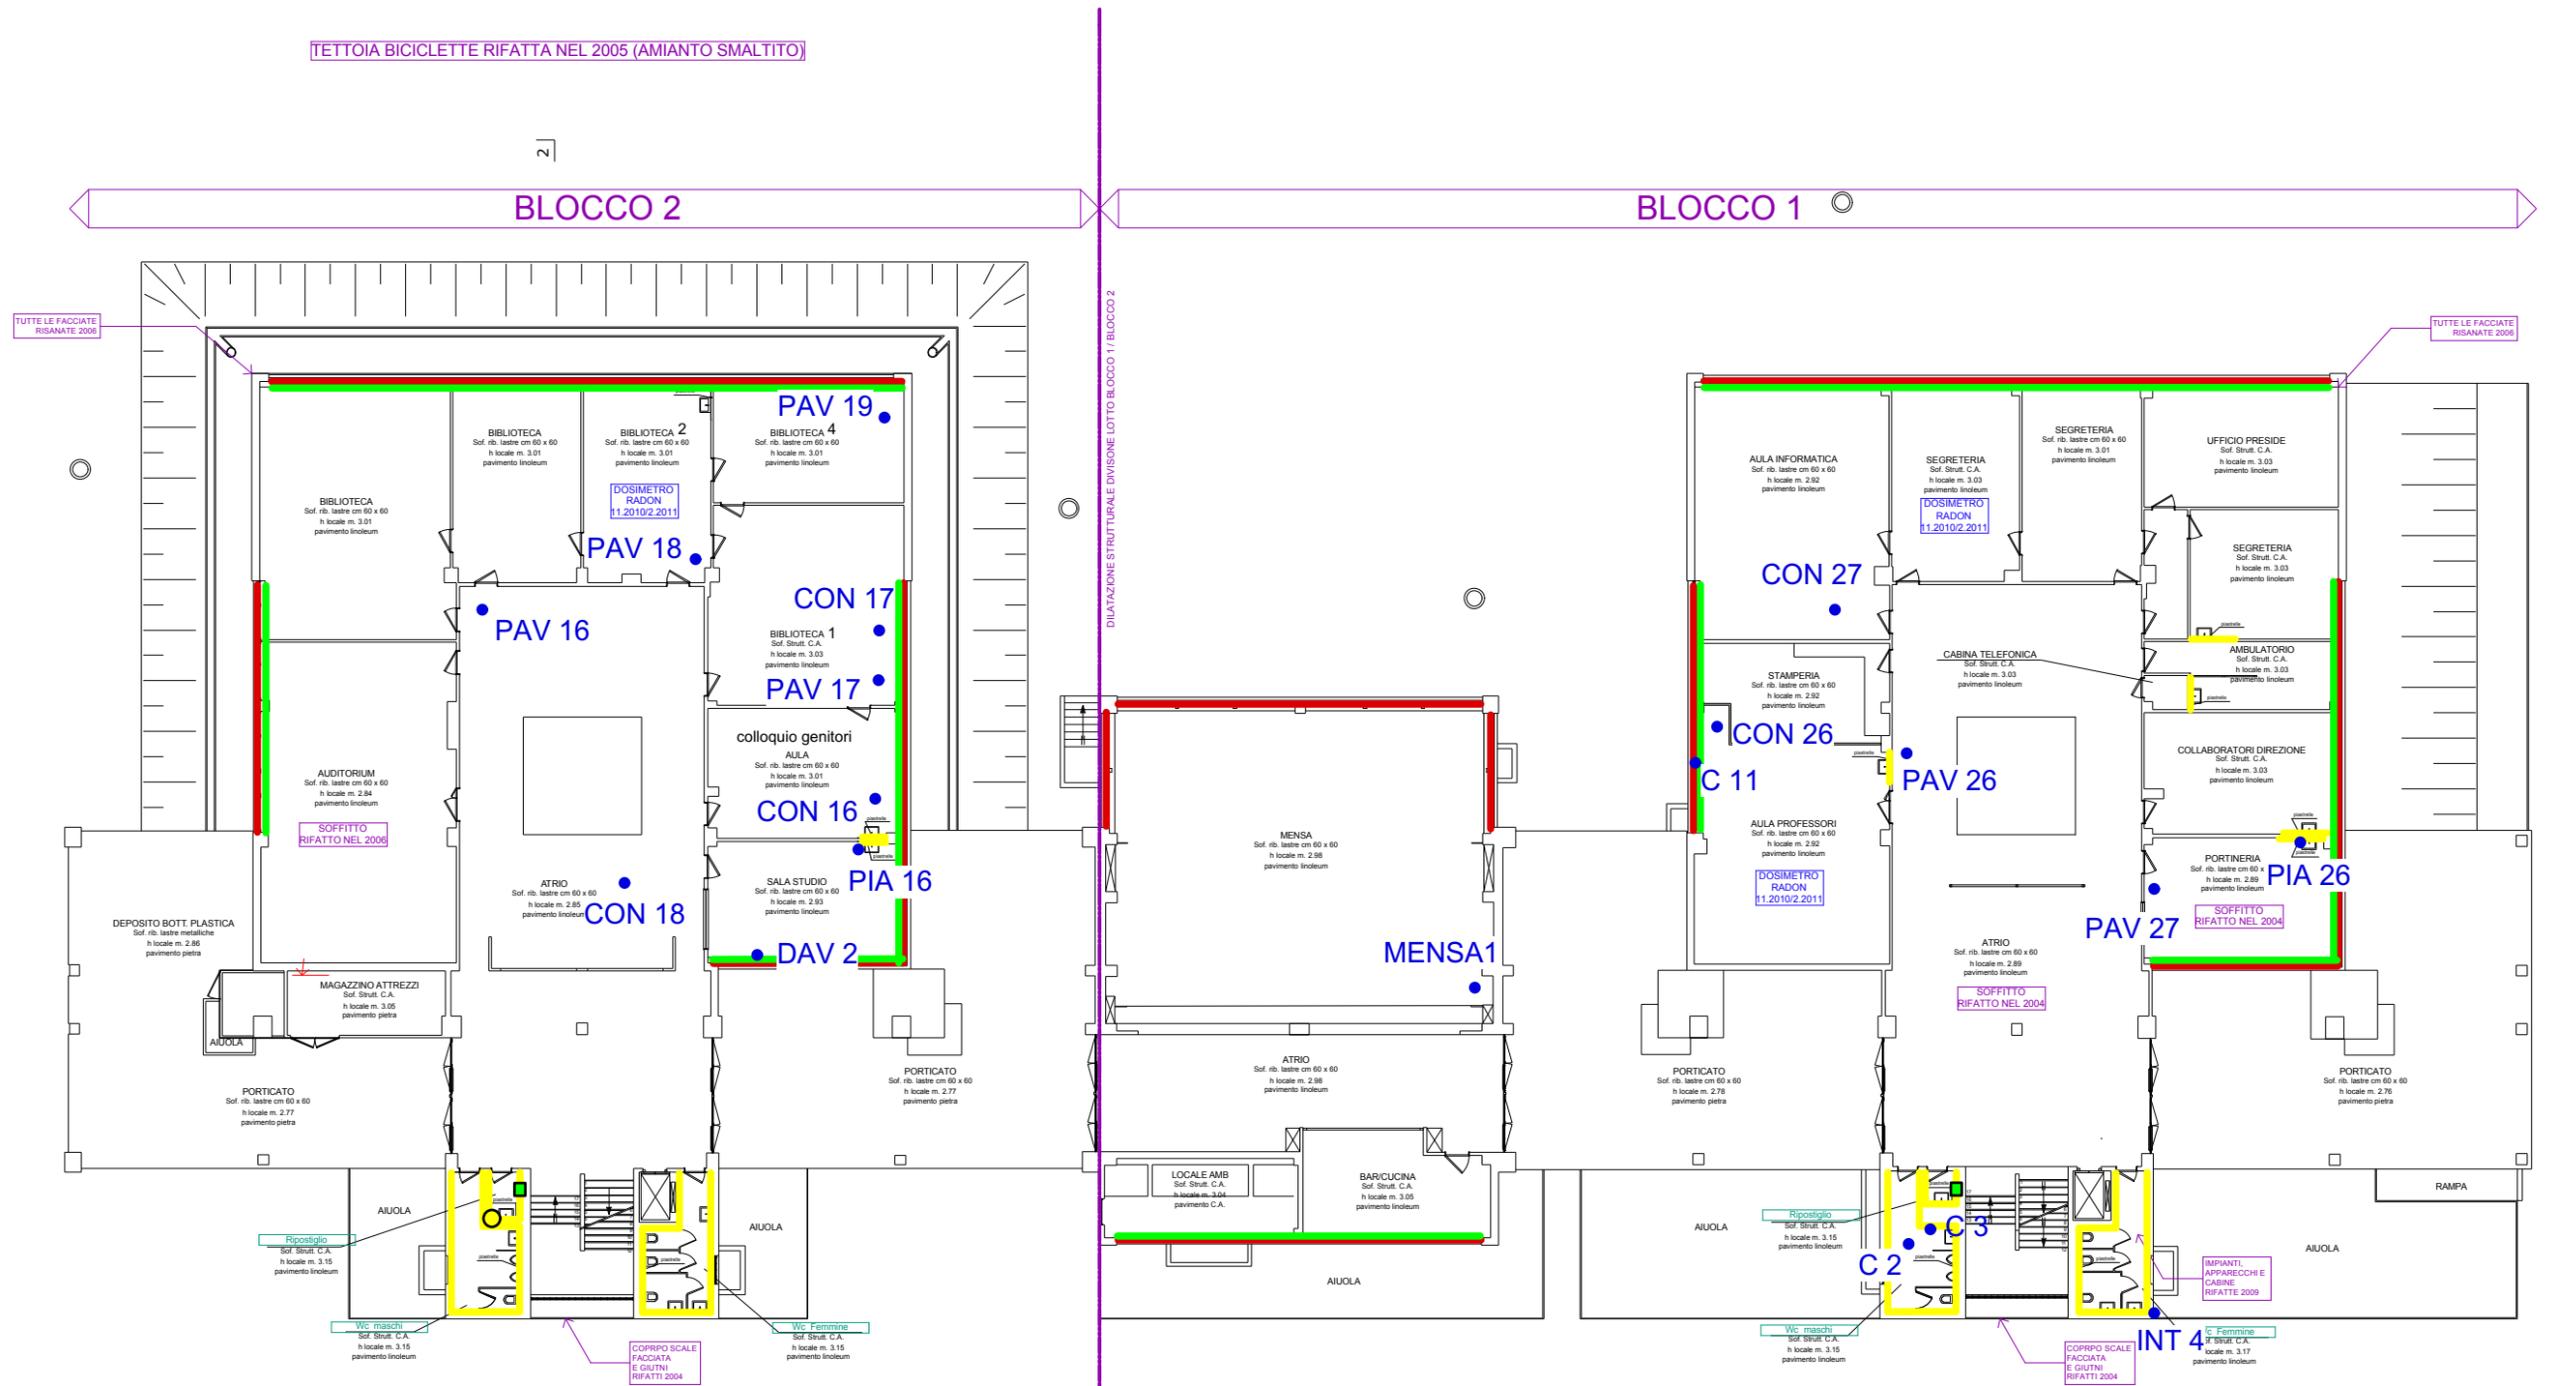
Allegato 5b: Planimetria con punti di campionamento

A causa della loro grande quantità non vengono segnalate le lampade sotto le quali potrebbe trovarsi del cartoncino contenete amianto (mat. 34)

Materiali contenenti amianto

- Mastice delle finestre (mat. 24)
- Colla piastrelle pareti (mat. 2 e 9)
- Rivestimento davanzale (mat. 25)

Materiali contenenti amianto per difetto

- Quadro elettrico (mat. 32)
- Boiler (mat. 33)

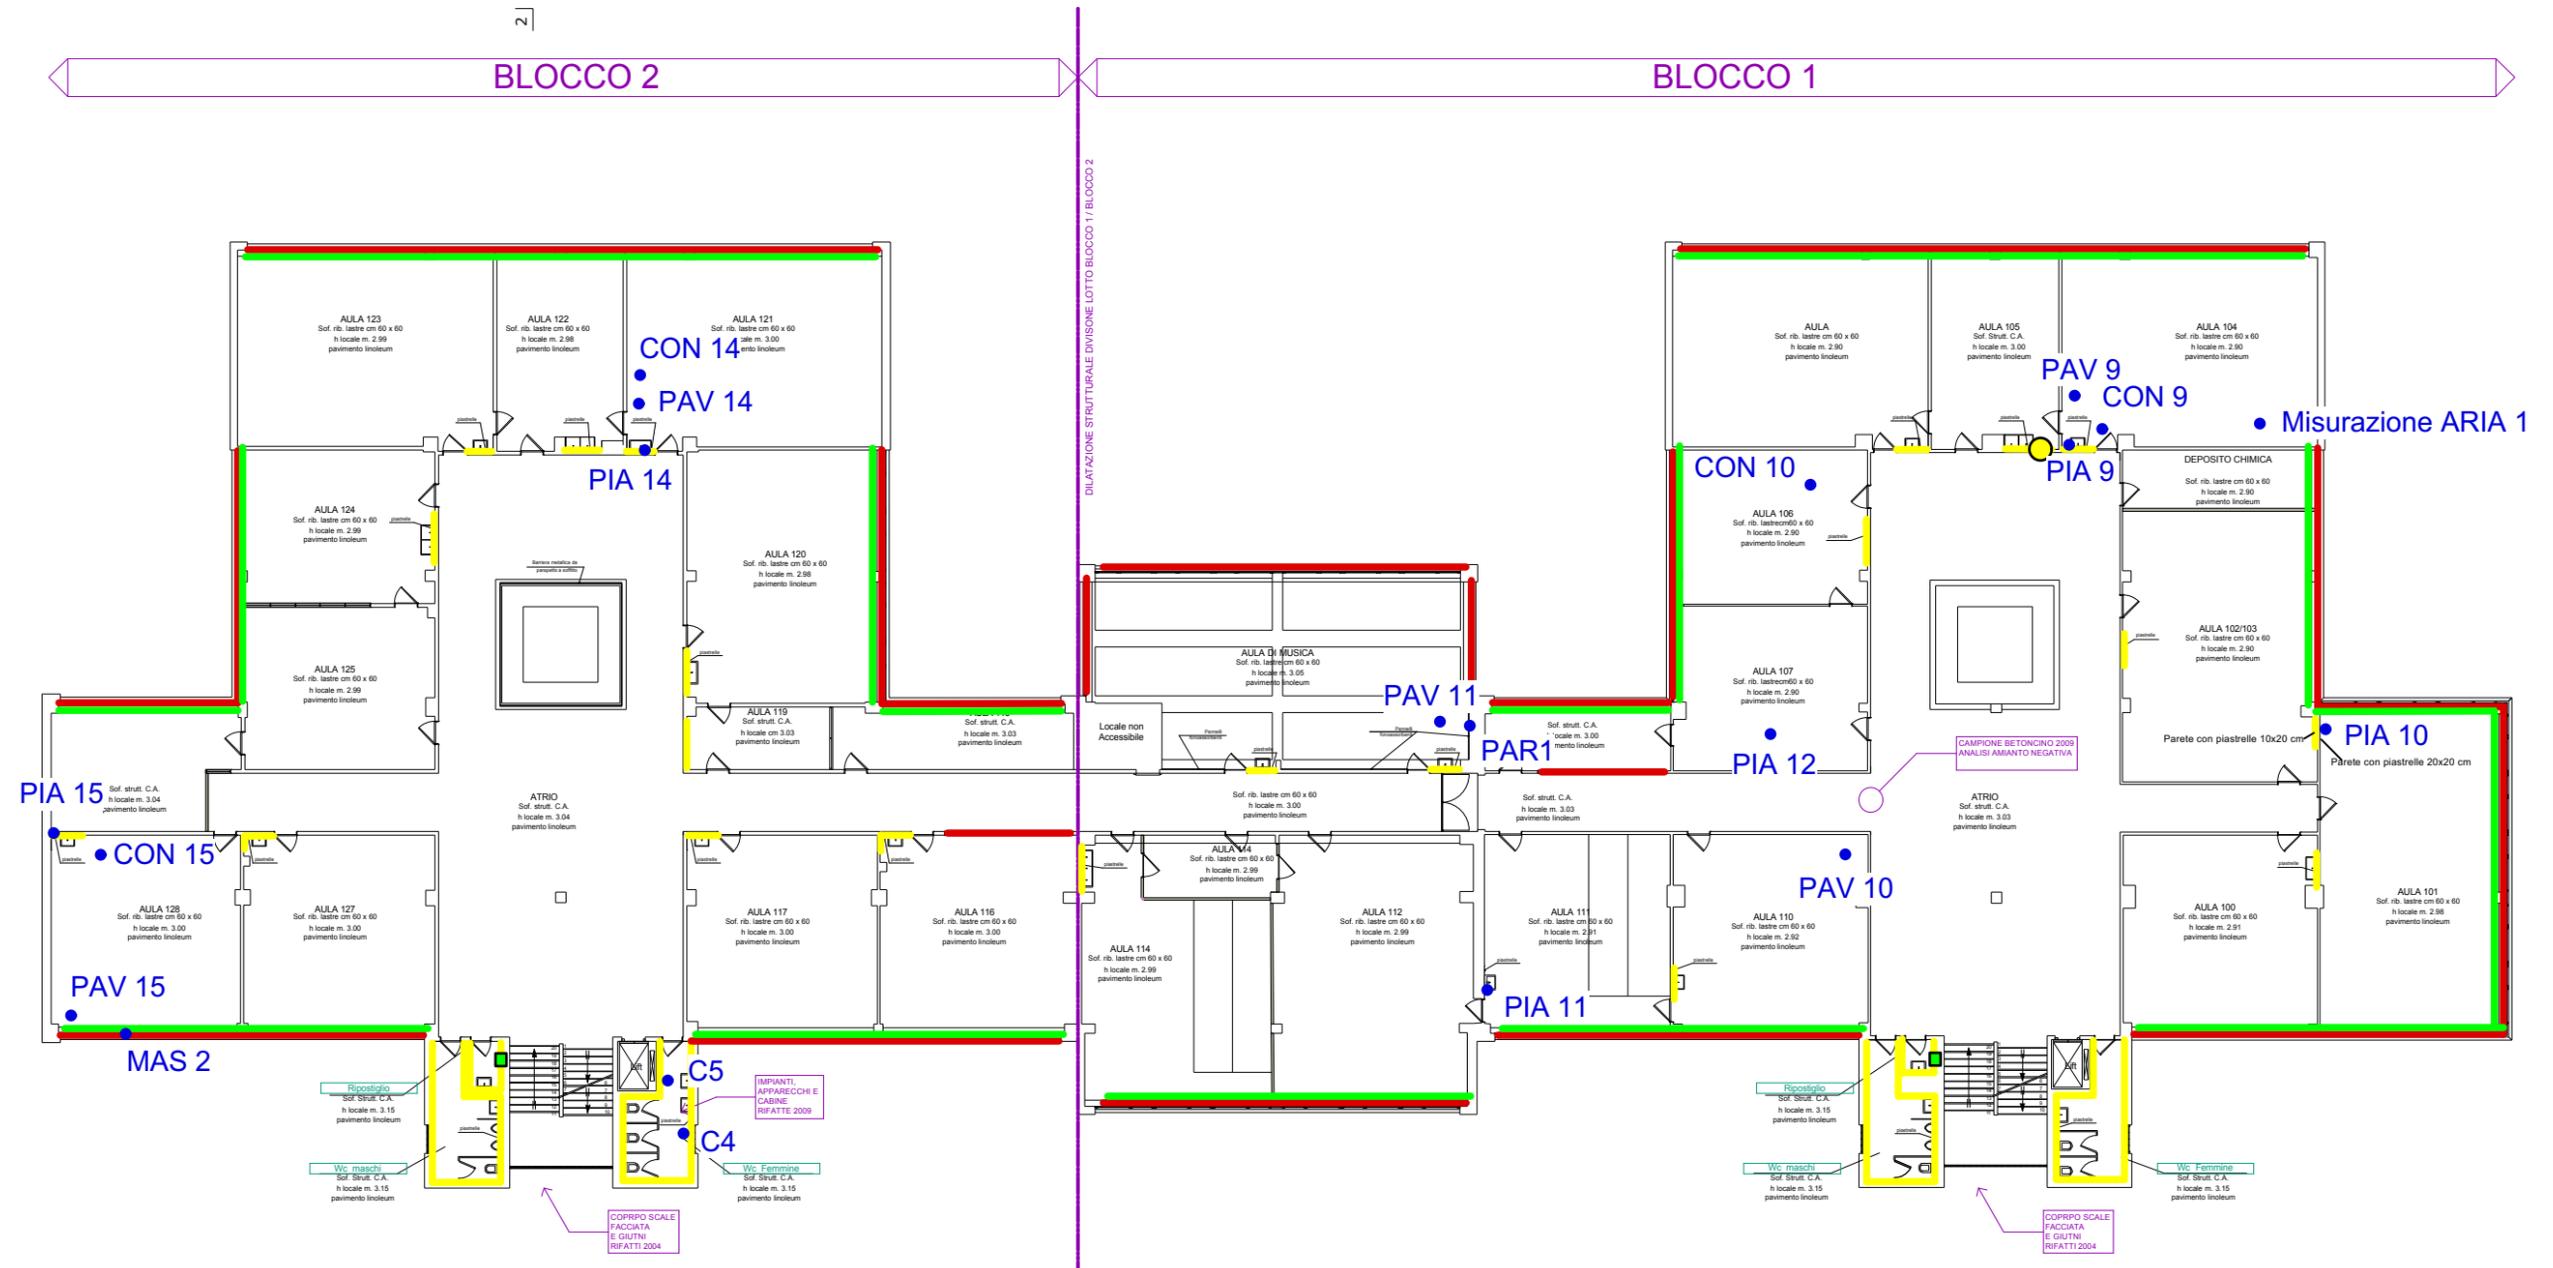
Allegato 5c: Planimetria con punti di campionamento

A causa della loro grande quantità non vengono segnalate le lampade sotto le quali potrebbe trovarsi del cartoncino contenete amianto (mat. 34)

<ul style="list-style-type: none"> ● Punti di campionamento — Materiali contenenti amianto — Mastice delle finestre (mat. 24) — Colla piastrelle pareti (mat. 2 e 9) — Rivestimento davanzale (mat. 25) 	<ul style="list-style-type: none"> ■ Materiali contenenti amianto per difetto ■ Quadro elettrico (mat. 32) ● Boiler (mat. 33) 	Disegnato	DMA	18.05.16
		Controllato	DMA	
		Aggiornato	DMA	18.01.22
		Disegno No.	EA.LIBE-660.002

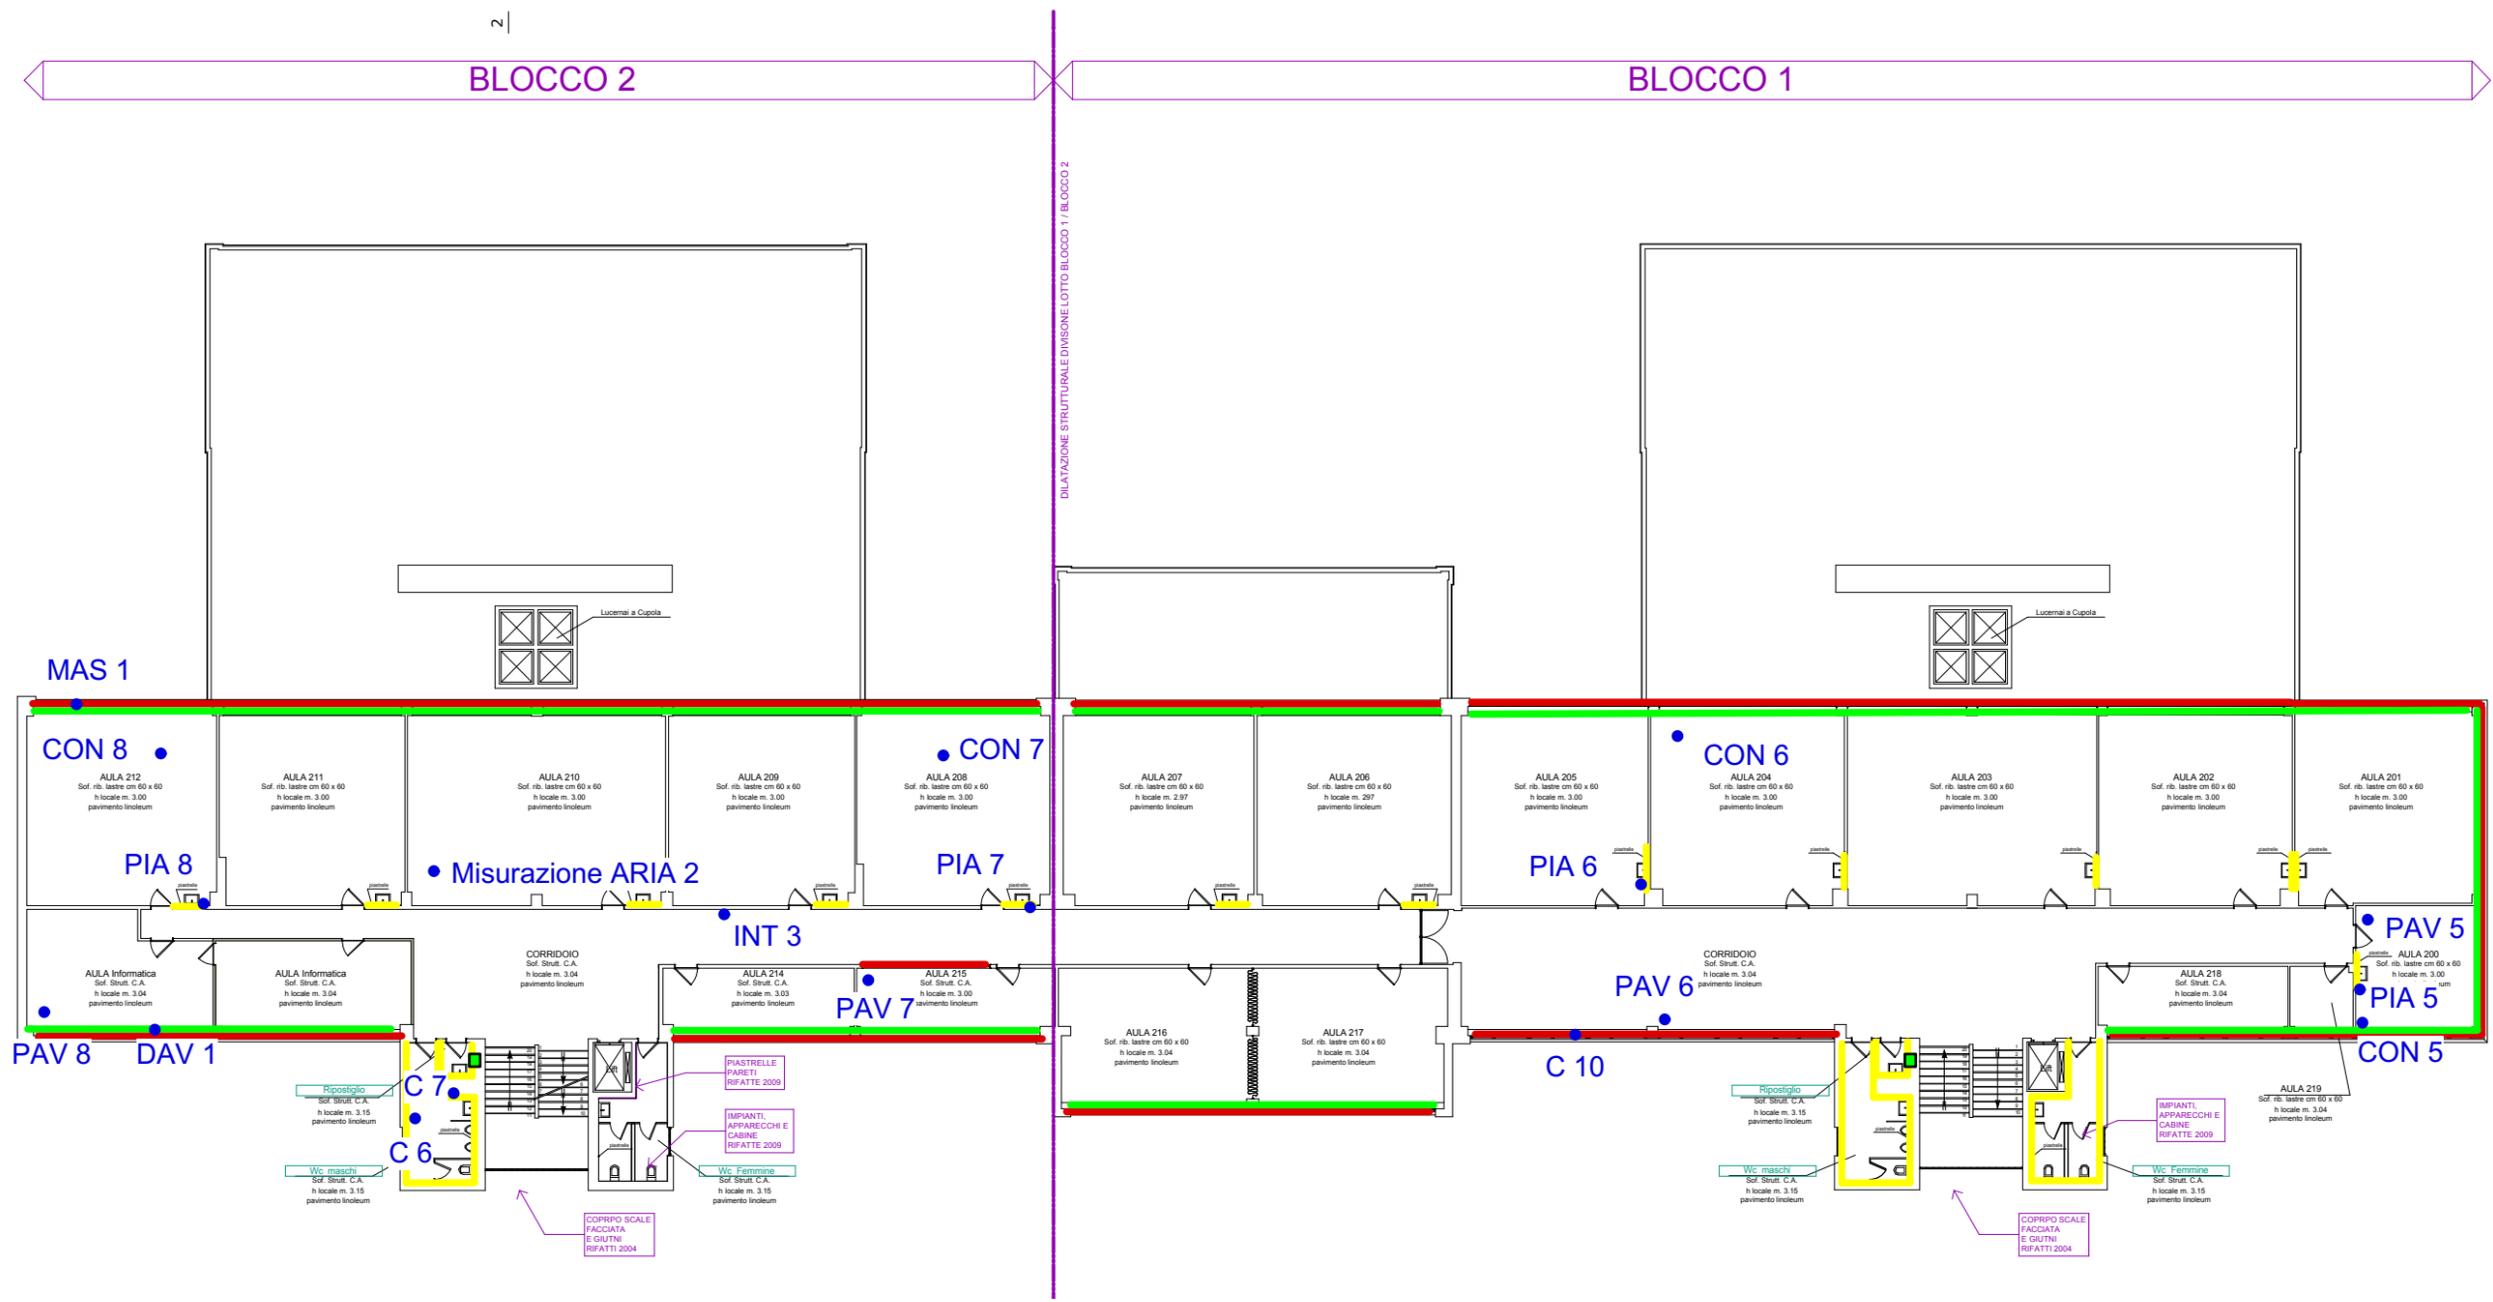
A causa della loro grande quantità non vengono segnalate le lampade sotto le quali potrebbe trovarsi del cartoncino contenete amianto (mat. 34)

Materiali contenenti amianto

- Mastice delle finestre (mat. 24)
- Colla piastrelle pareti (mat. 2 e 9)
- Rivestimento davanzale (mat. 25)

Materiali contenenti amianto per difetto

- Quadro elettrico (mat. 32)

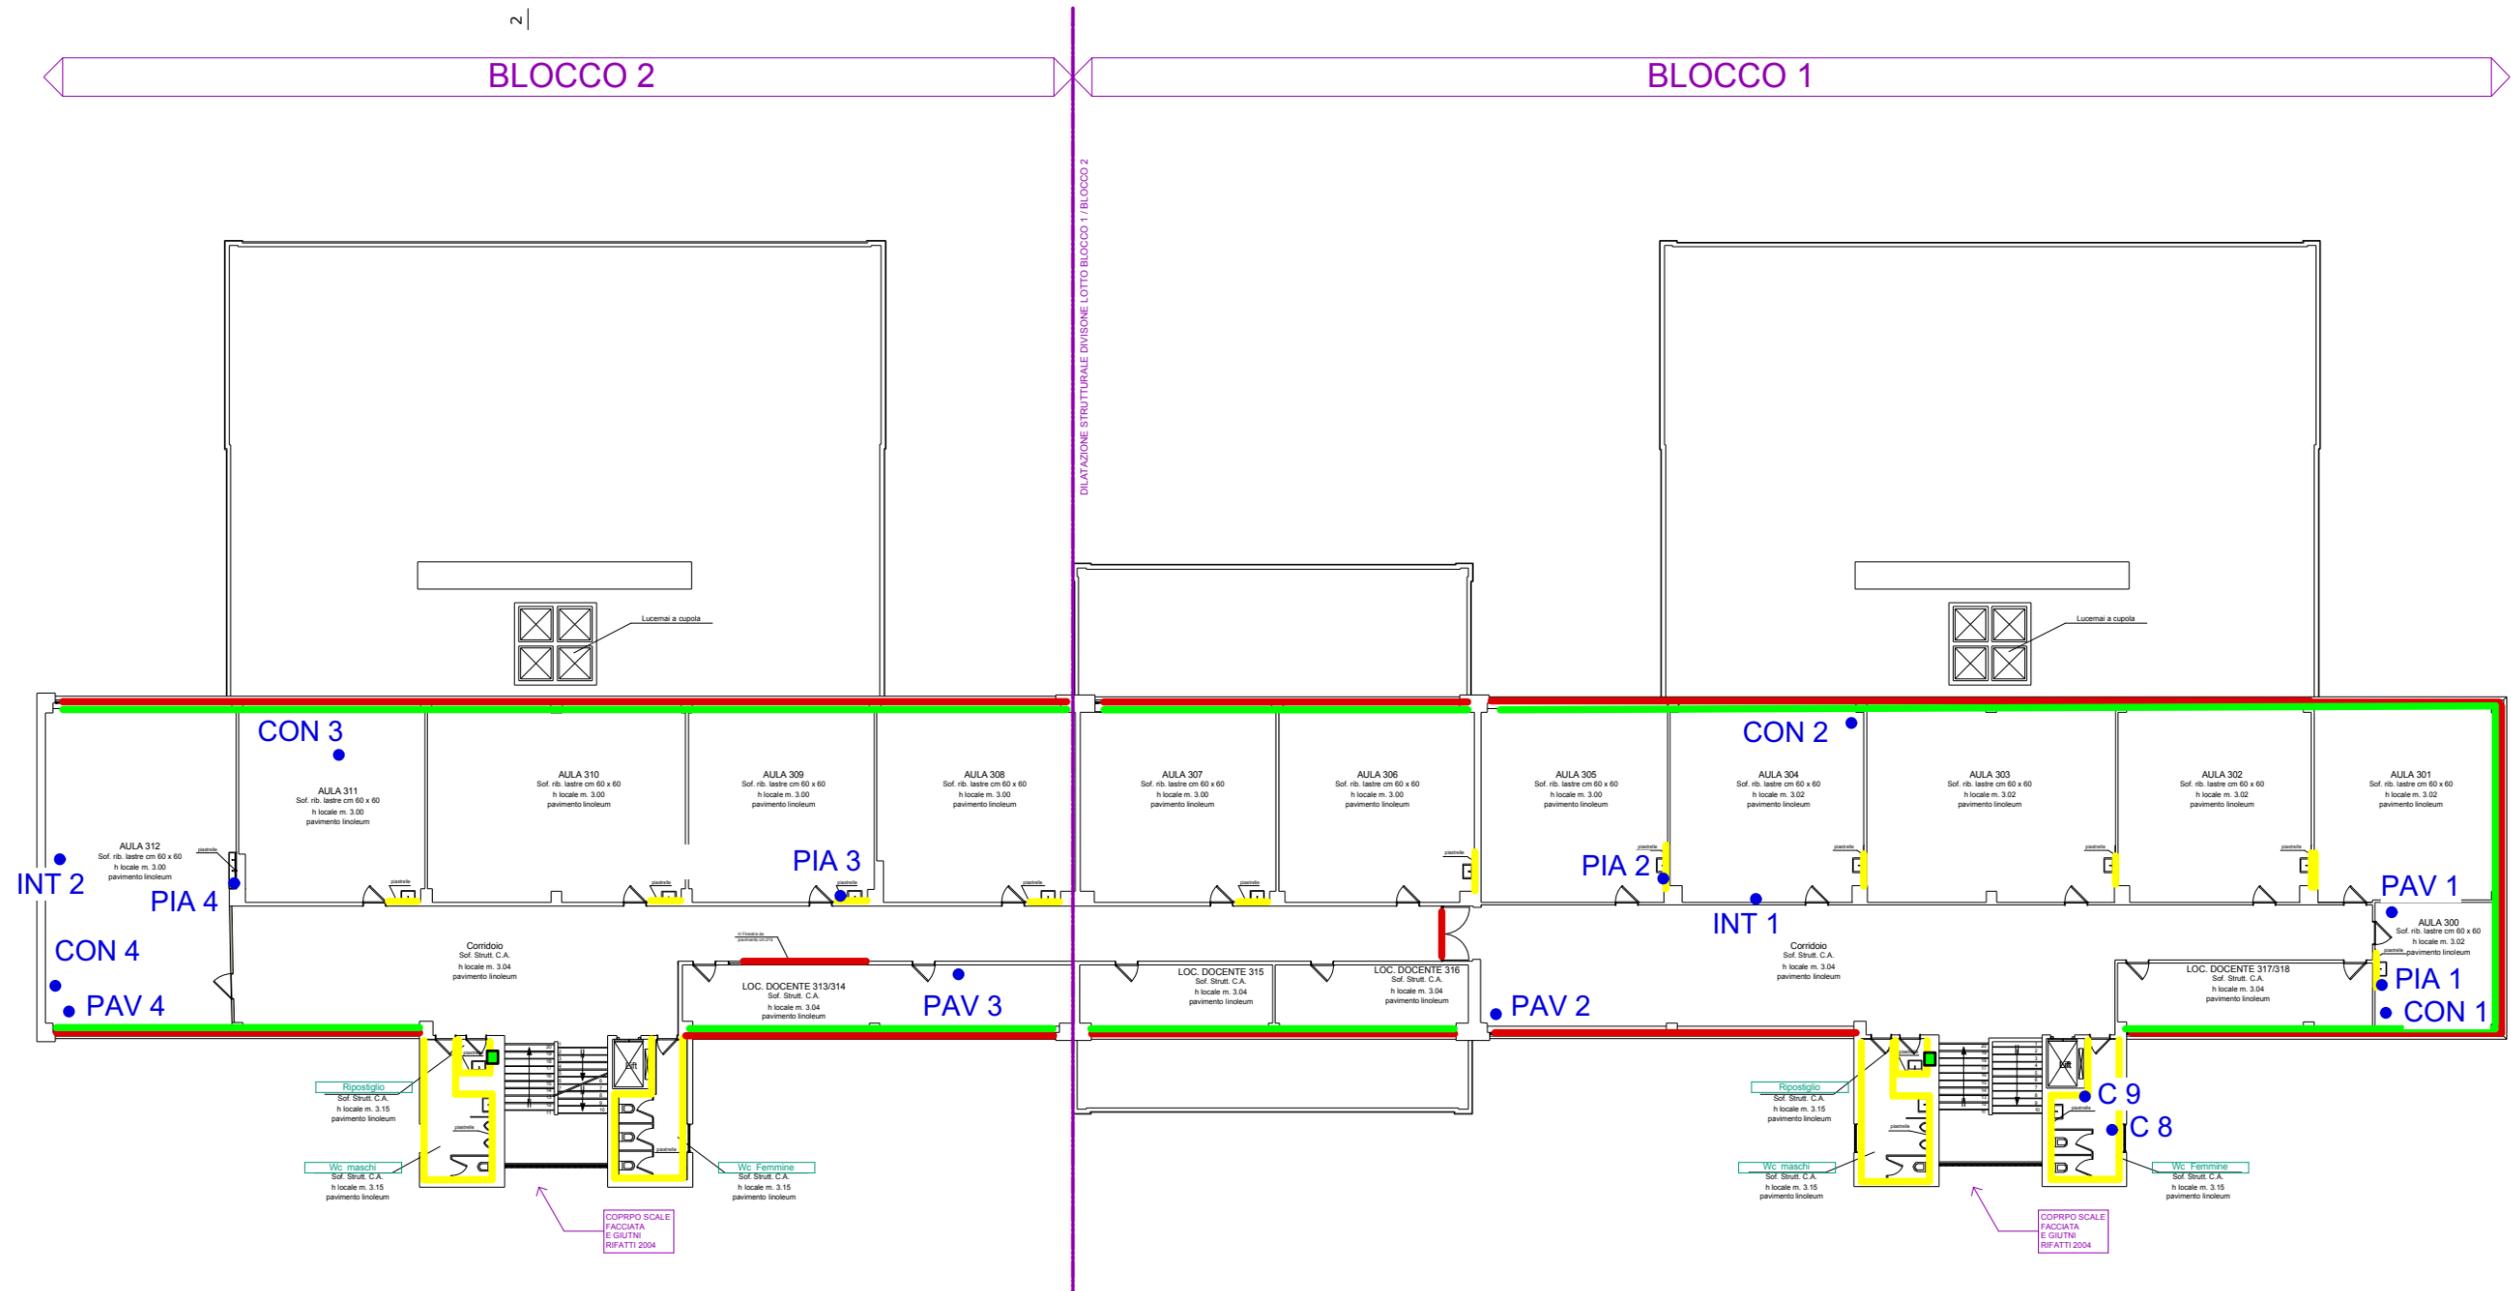
A causa della loro grande quantità non vengono segnalate le lampade sotto le quali potrebbe trovarsi del cartoncino contenete amianto (mat. 34)

Materiali contenenti amianto

- Mastice delle finestre (mat. 24)
- Colla piastrelle pareti (mat. 2 e 9)
- Rivestimento davanzale (mat. 25)

Materiali contenenti amianto per difetto
