**RAPPORTO RAP 21-0665 02**

**ACCERTAMENTO DELLA PRESENZA DI MATERIALI E  
DI PRODOTTI CONTENENTI AMIANTO E/O ALTRE SOSTANZE  
NOCIVE**

**PERIZIA PARZIALE**

**CPS Gerra Piano, Blocchi 1 e 2**  
**Oggetto: E4127**  
**No. WBS: 6020**

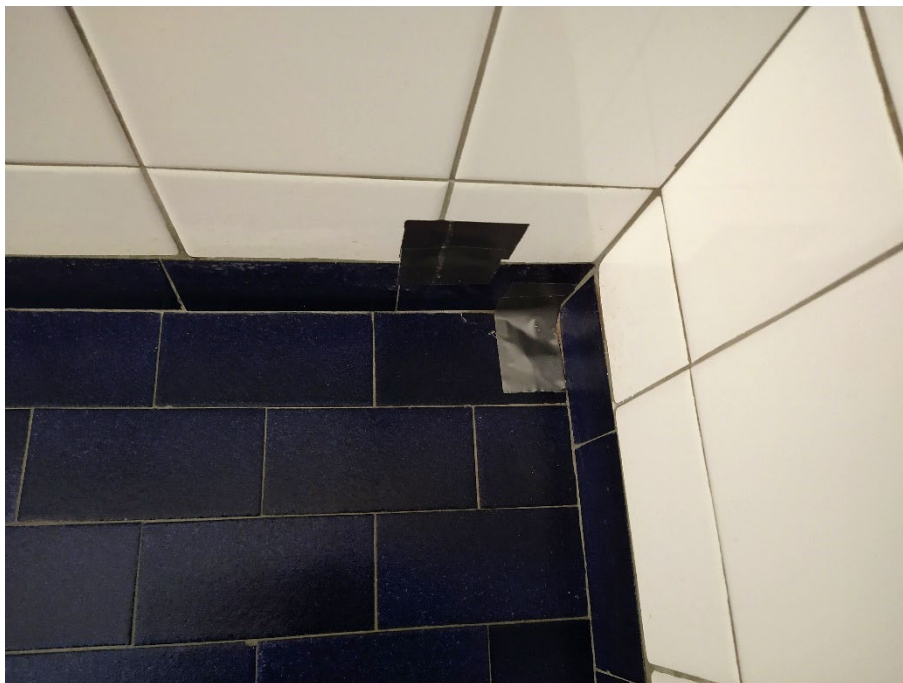
P+3, servizi igienici,  
pavimento: adesivo  
cementizio.

Da questo prodotto è stato  
prelevato il campione di  
analisi 21-0665 1037.

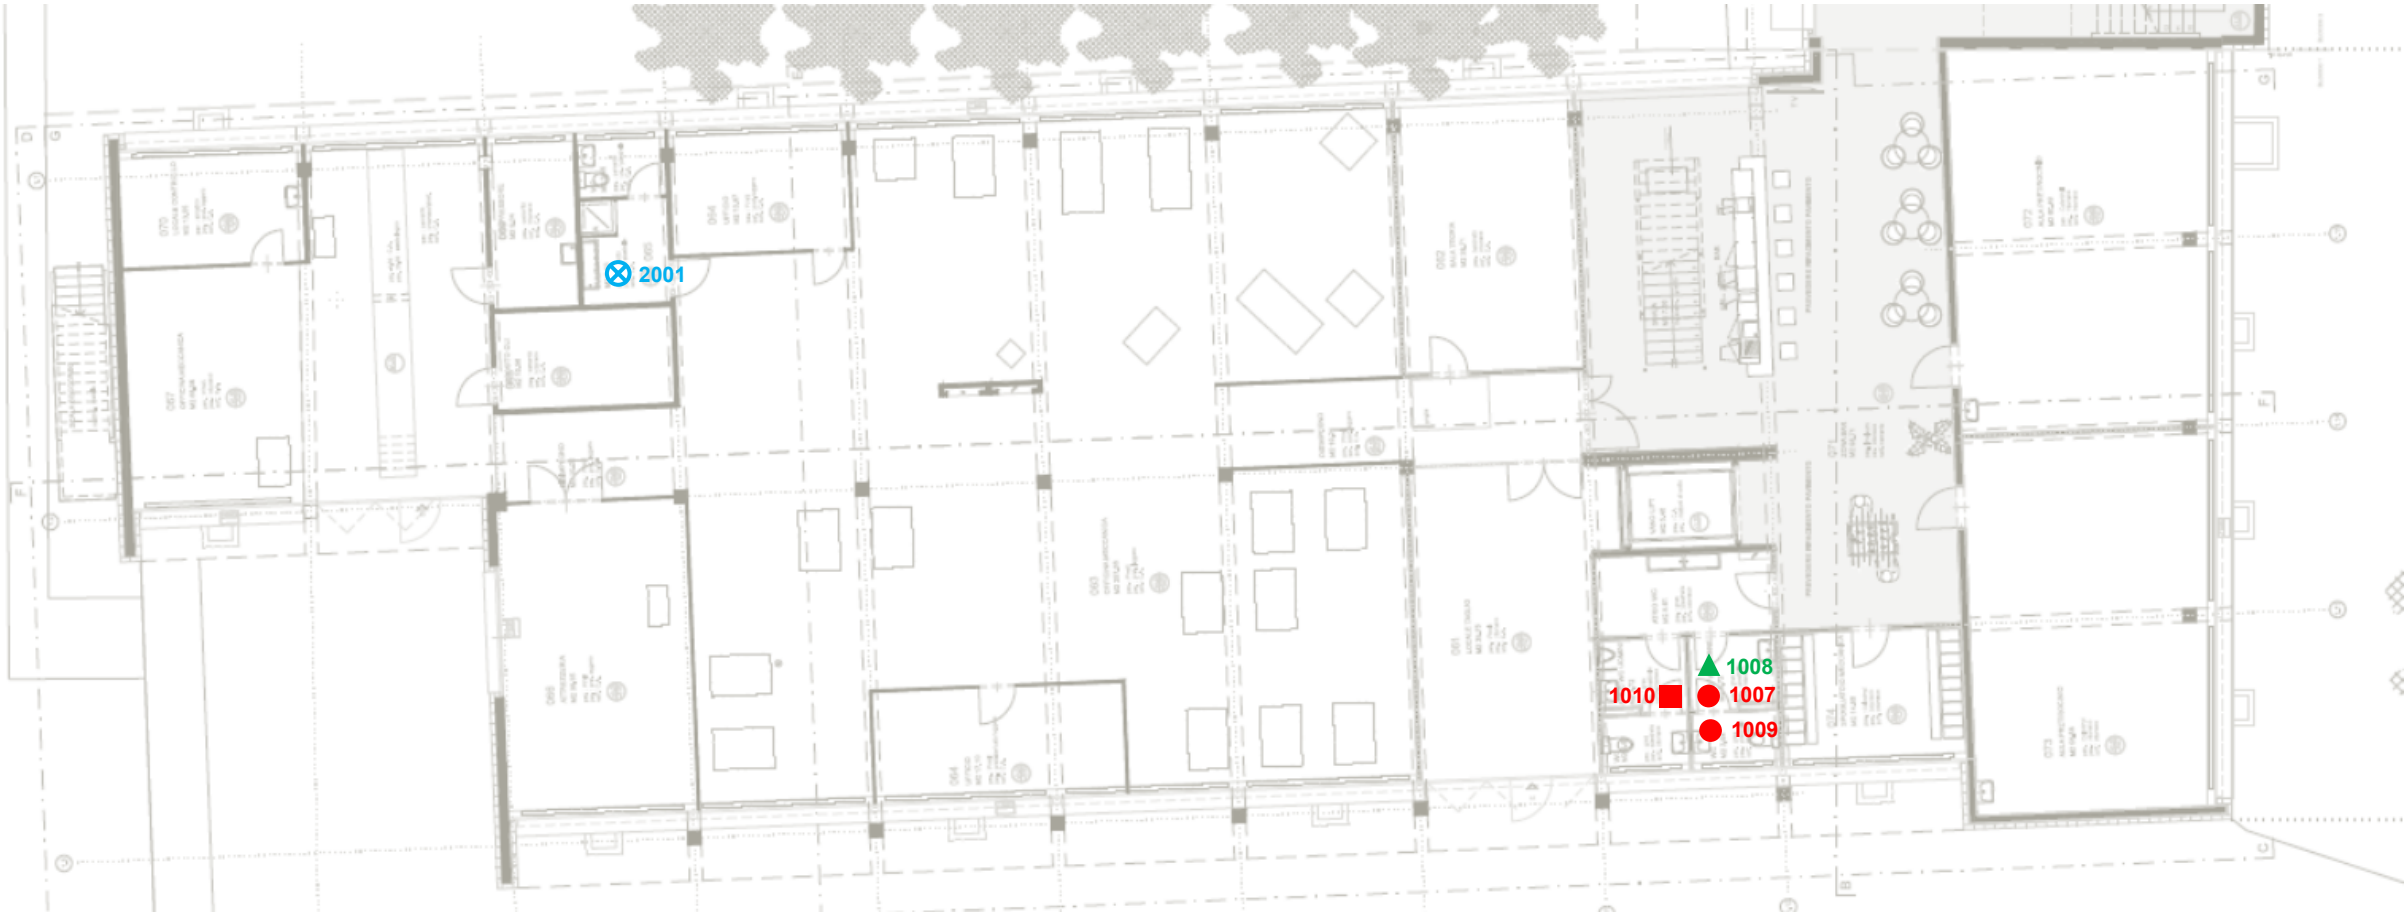
ALLEGATO A2      CONTINUAZIONE – BLOCCO 1 - PIANO TERRA

| <b>BLOCCO 1</b> | | | | |
|---|---|---|---|---|
| 21-0665 1007 | PT, servizi igienici | Parete | Adesivo cementizio | Amianto rilevato |
| 21-0665 1008 | PT, servizi igienici | Pavimento | Adesivo cementizio | Amianto non rilevato |
| 21-0665 1009 | PT, servizi igienici | Parete | Intonaco | Amianto rilevato |
| 21-0665 1010 | PT, servizi igienici | Soffitto | Intonaco | Amianto rilevato |

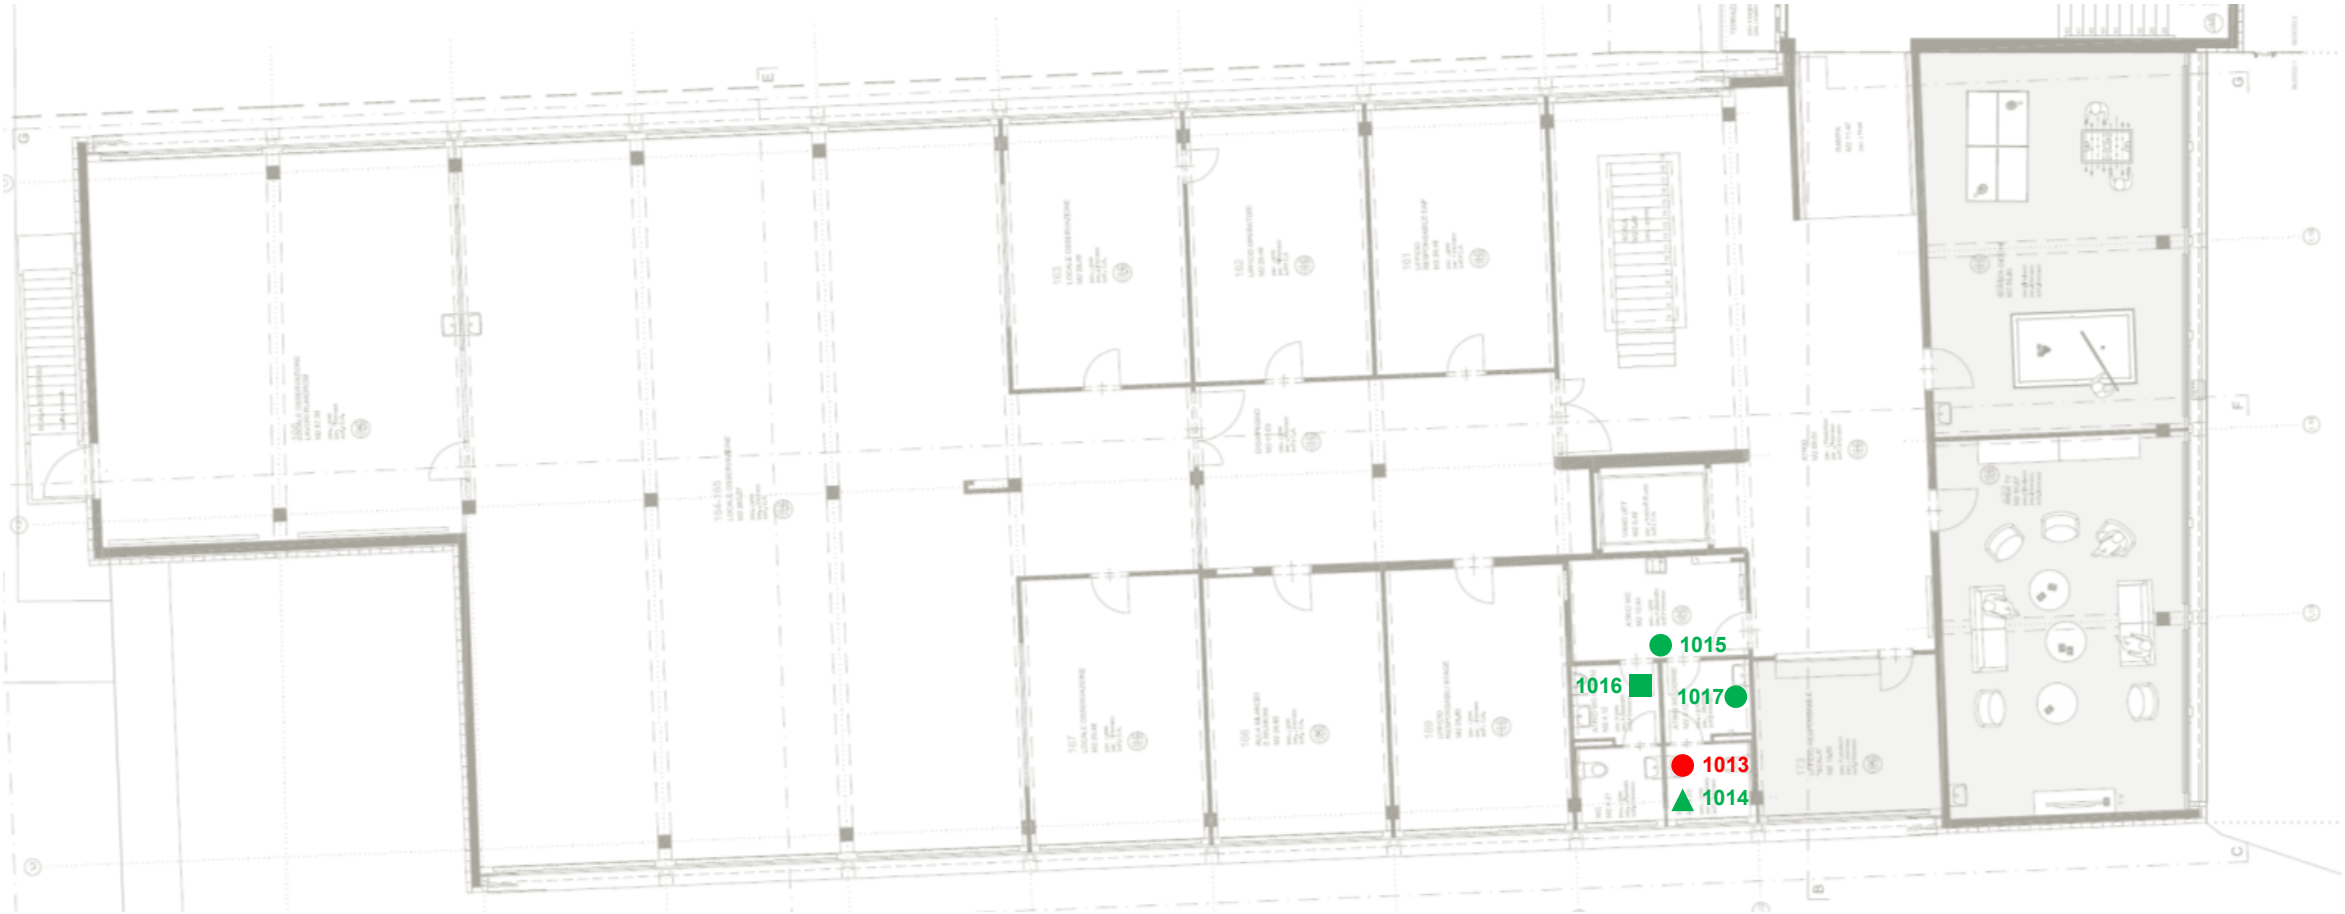
ALLEGATO A2      CONTINUAZIONE – BLOCCO 1 - PRIMO PIANO

| <b>BLOCCO 1</b> | | | | |
|---|---|---|---|---|
| 21-0665 1013 | P+1, servizi igienici | Parete | Adesivo cementizio | Amianto rilevato |
| 21-0665 1014 | P+1, servizi igienici | Pavimento | Adesivo cementizio | Amianto non rilevato |
| 21-0665 1015 | P+1, servizi igienici | Parete | Intonaco | Amianto non rilevato |
| 21-0665 1016 | P+1, servizi igienici | Soffitto | Intonaco | Amianto non rilevato |
| 21-0665 1017 | P+1, servizi igienici | Parete | Intonaco | Amianto non rilevato |

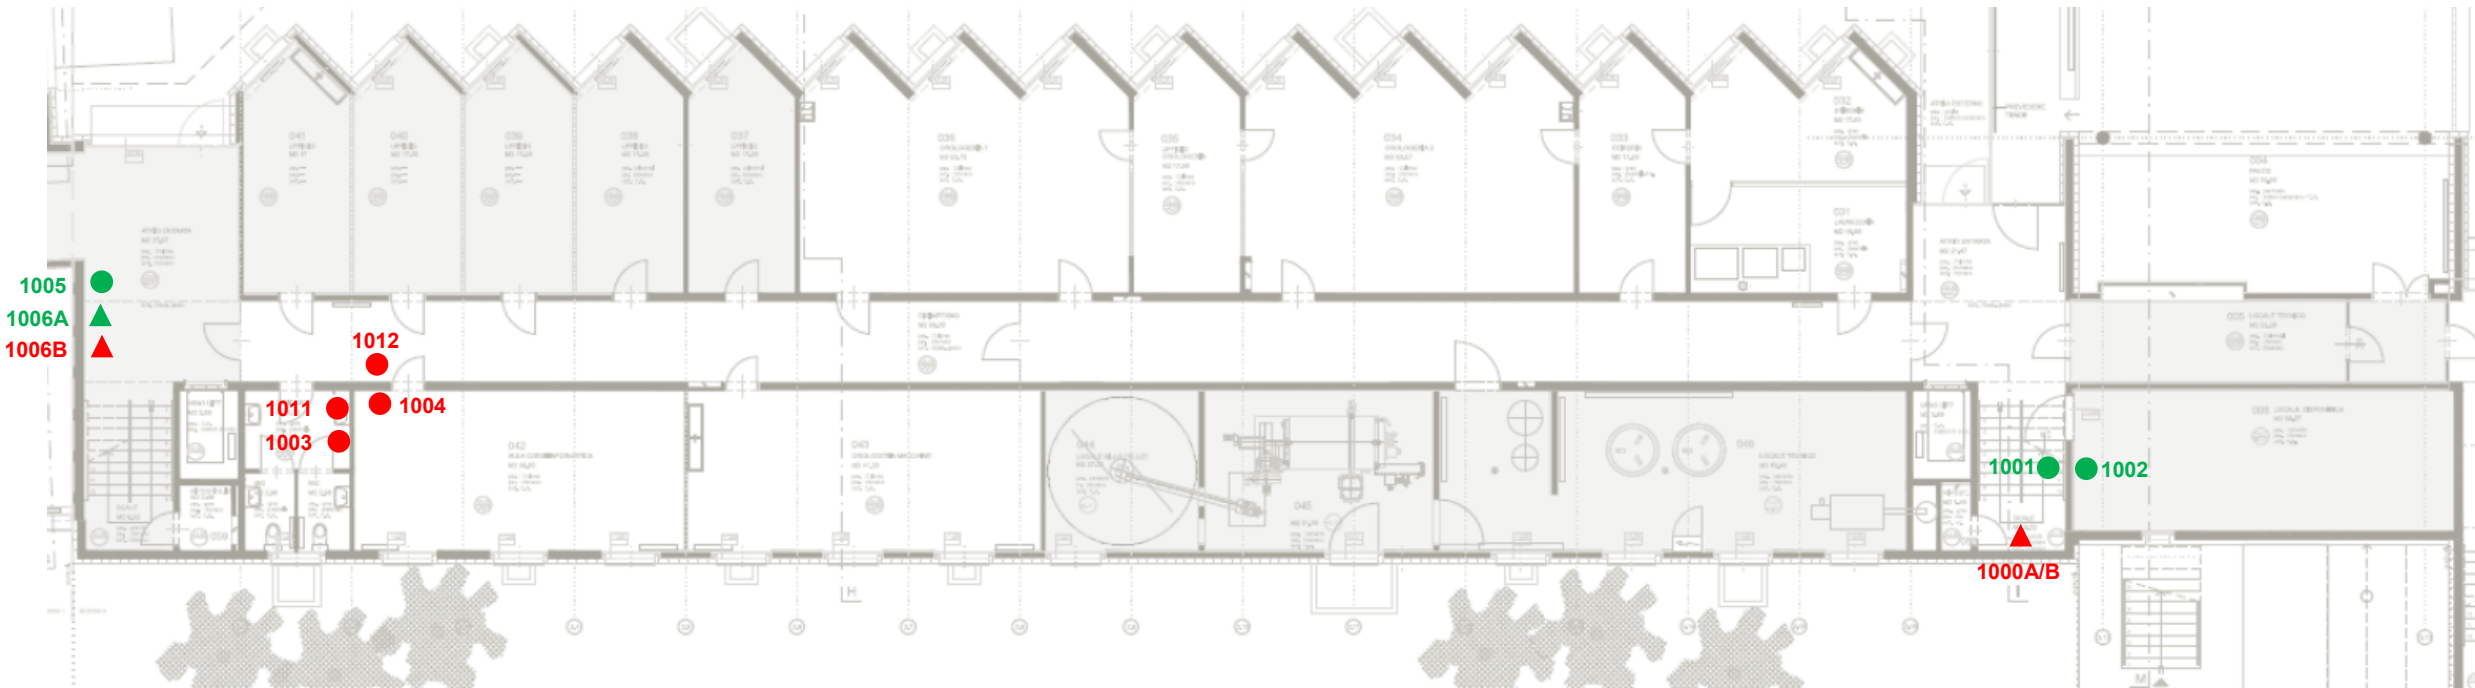
ALLEGATO A2 CONTINUAZIONE – BLOCCO 2 - PIANO TERRA

| <b>BLOCCO 1</b> | | | | |
|---|---|---|---|---|
| 21-0665 1000A | PT, sottoscala | Pavimento | Rivestimento resiliente | Amianto rilevato |
| 21-0665 1000B | PT, sottoscala | Pavimento | Adesivo bituminoso | Amianto rilevato |
| 21-0665 1001 | PT, sottoscala | Parete | Intonaco | Amianto non rilevato |
| 21-0665 1002 | PT, locale 005 | Parete | Intonaco | Amianto non rilevato |
| 21-0665 1003 | PT, servizi igienici | Parete | Adesivo cementizio | Amianto rilevato |
| 21-0665 1004 | PT, locale 042 | Parete | Intonaco | Amianto rilevato |
| 21-0665 1005 | PT, atrio | Parete | Intonaco | Amianto non rilevato |
| 21-0665 1006A | PT, atrio | Pavimento | Rivestimento resiliente | Amianto non rilevato |
| 21-0665 1006B | PT, atrio | Pavimento | Adesivo bituminoso | Amianto rilevato |
| 21-0665 1011 | PT, servizi igienici | Parete | Intonaco | Amianto rilevato |
| 21-0665 1012 | PT, corridoio | Parete | Intonaco | Amianto rilevato |

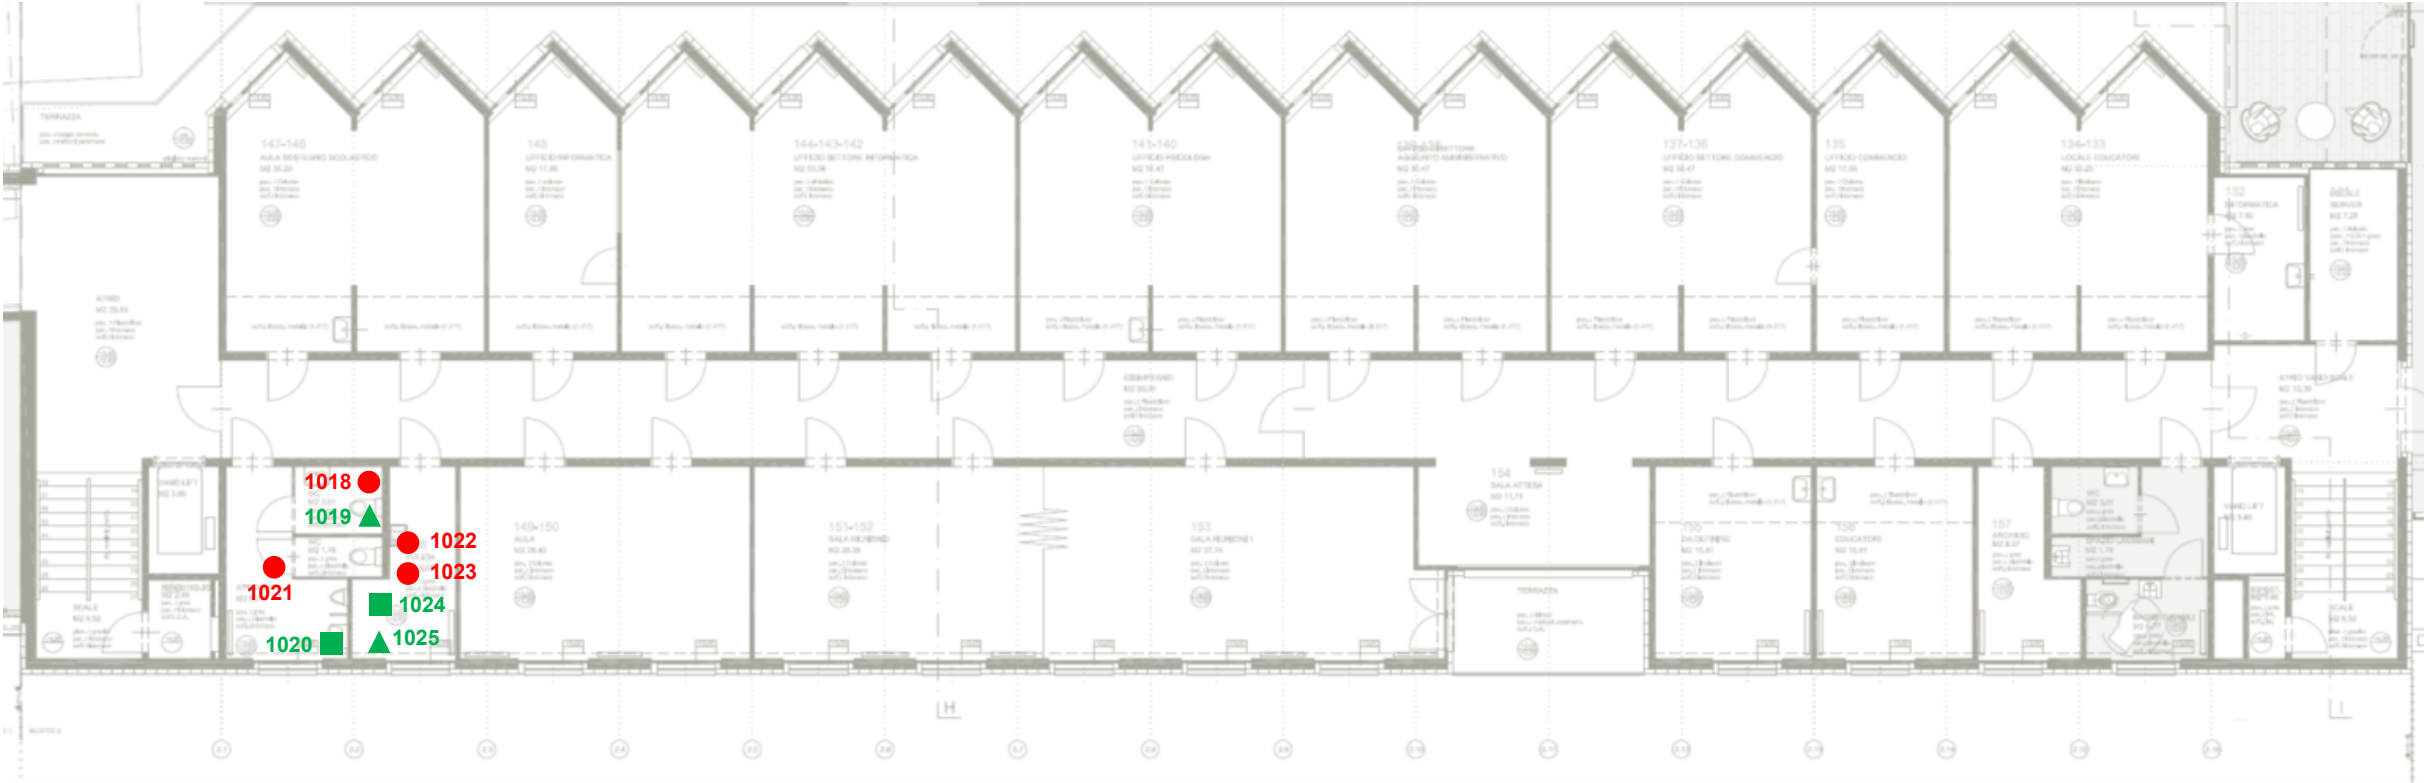
ALLEGATO A2                      CONTINUAZIONE – BLOCCO 2 – PRIMO PIANO

| <b>BLOCCO 1</b> | | | | |
|---|---|---|---|---|
| 21-0665 1018 | P+1, servizi igienici | Parete | Adesivo cementizio | Amianto rilevato |
| 21-0665 1019 | P+1, servizi igienici | Pavimento | Adesivo cementizio | Amianto non rilevato |
| 21-0665 1020 | P+1, servizi igienici | Soffitto | Intonaco | Amianto non rilevato |
| 21-0665 1021 | P+1, servizi igienici | Parete | Intonaco | Amianto rilevato |
