E1085 OSC Mendrisio – Interventi di adeguamento
Villa Ortensia

Ispezione amianto e altre sostanze nocive prima dei
lavori di ristrutturazione dell'immobile

20-0563_B-PER05-A

Rivera, 15 aprile 2022

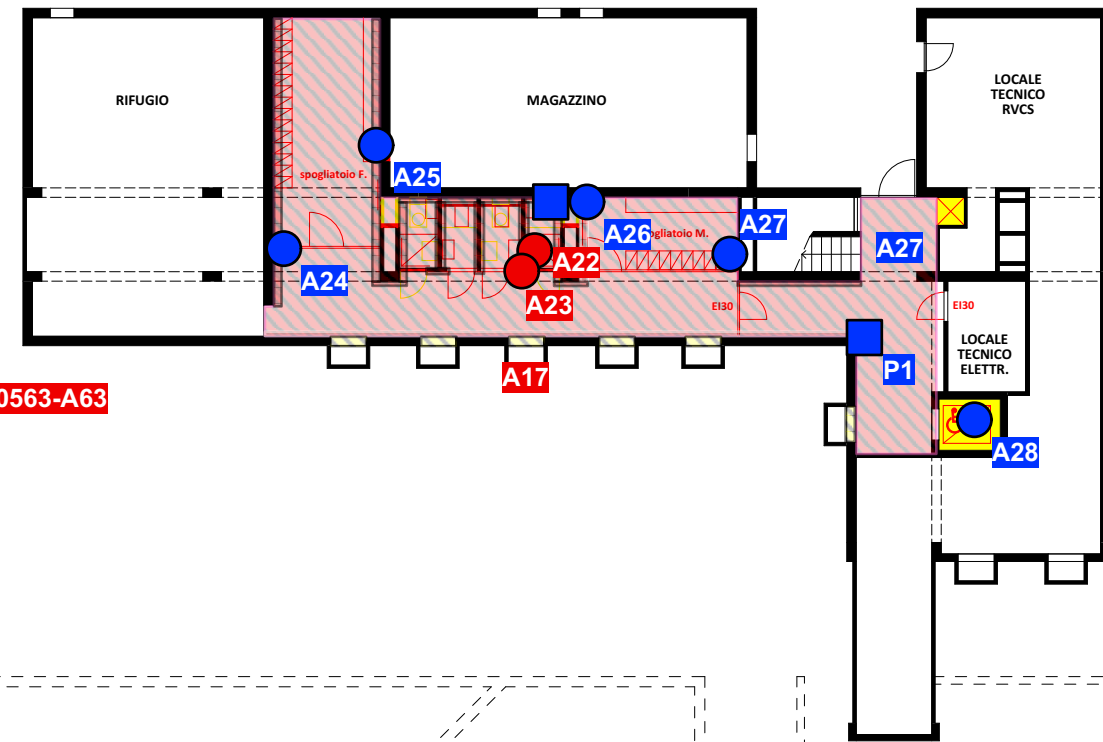
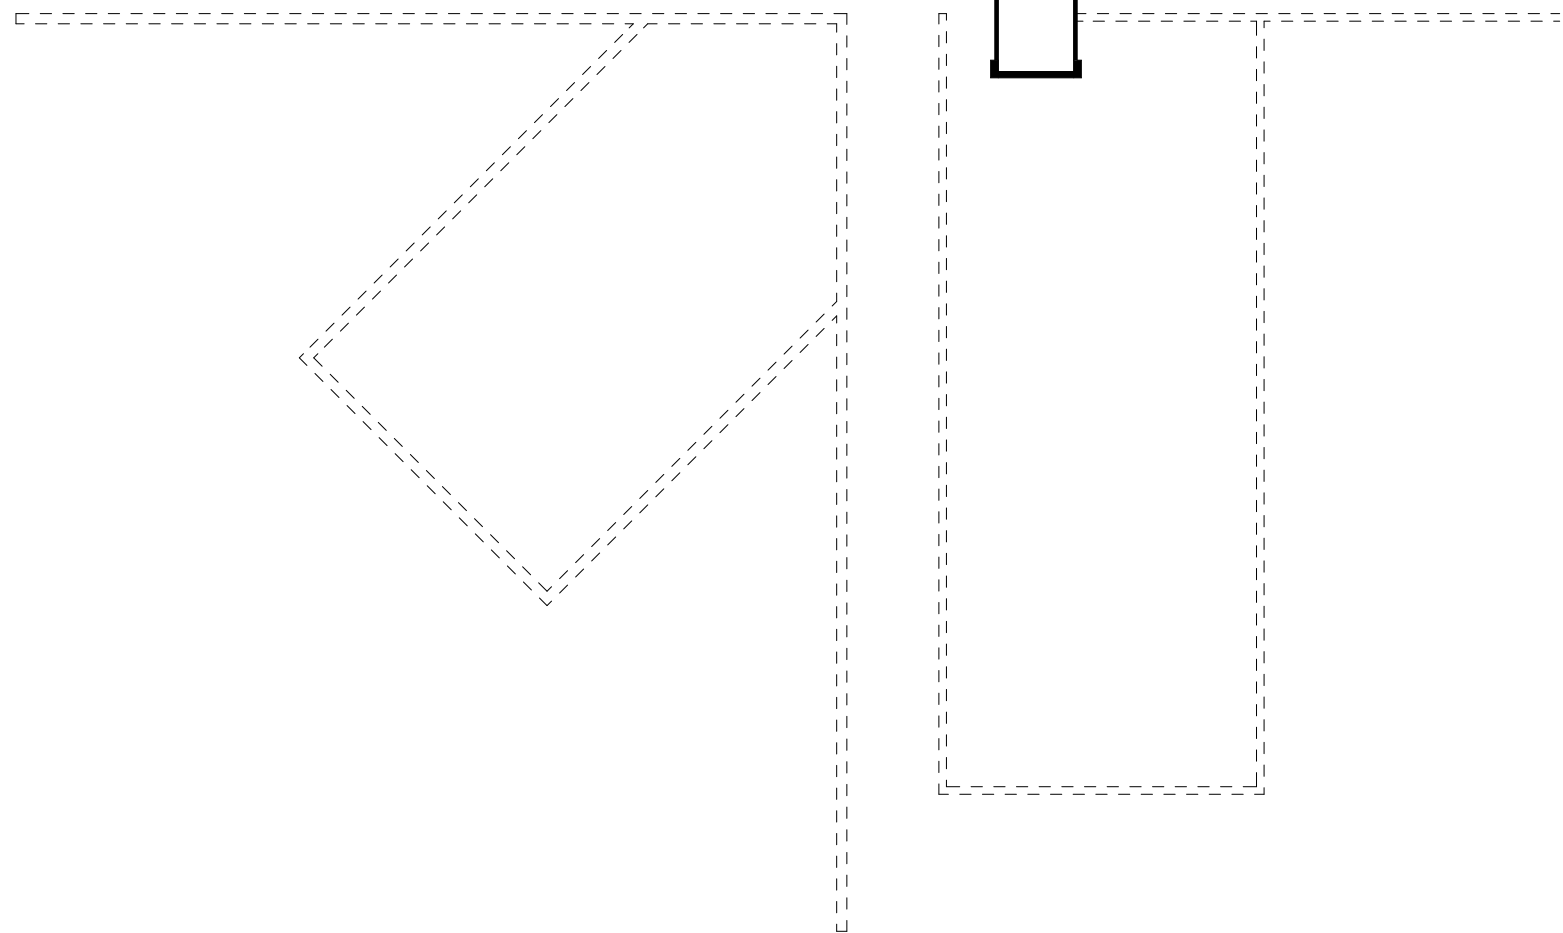
Lastre leggere del controsoffitto analoghe a campione 20-0563-A63

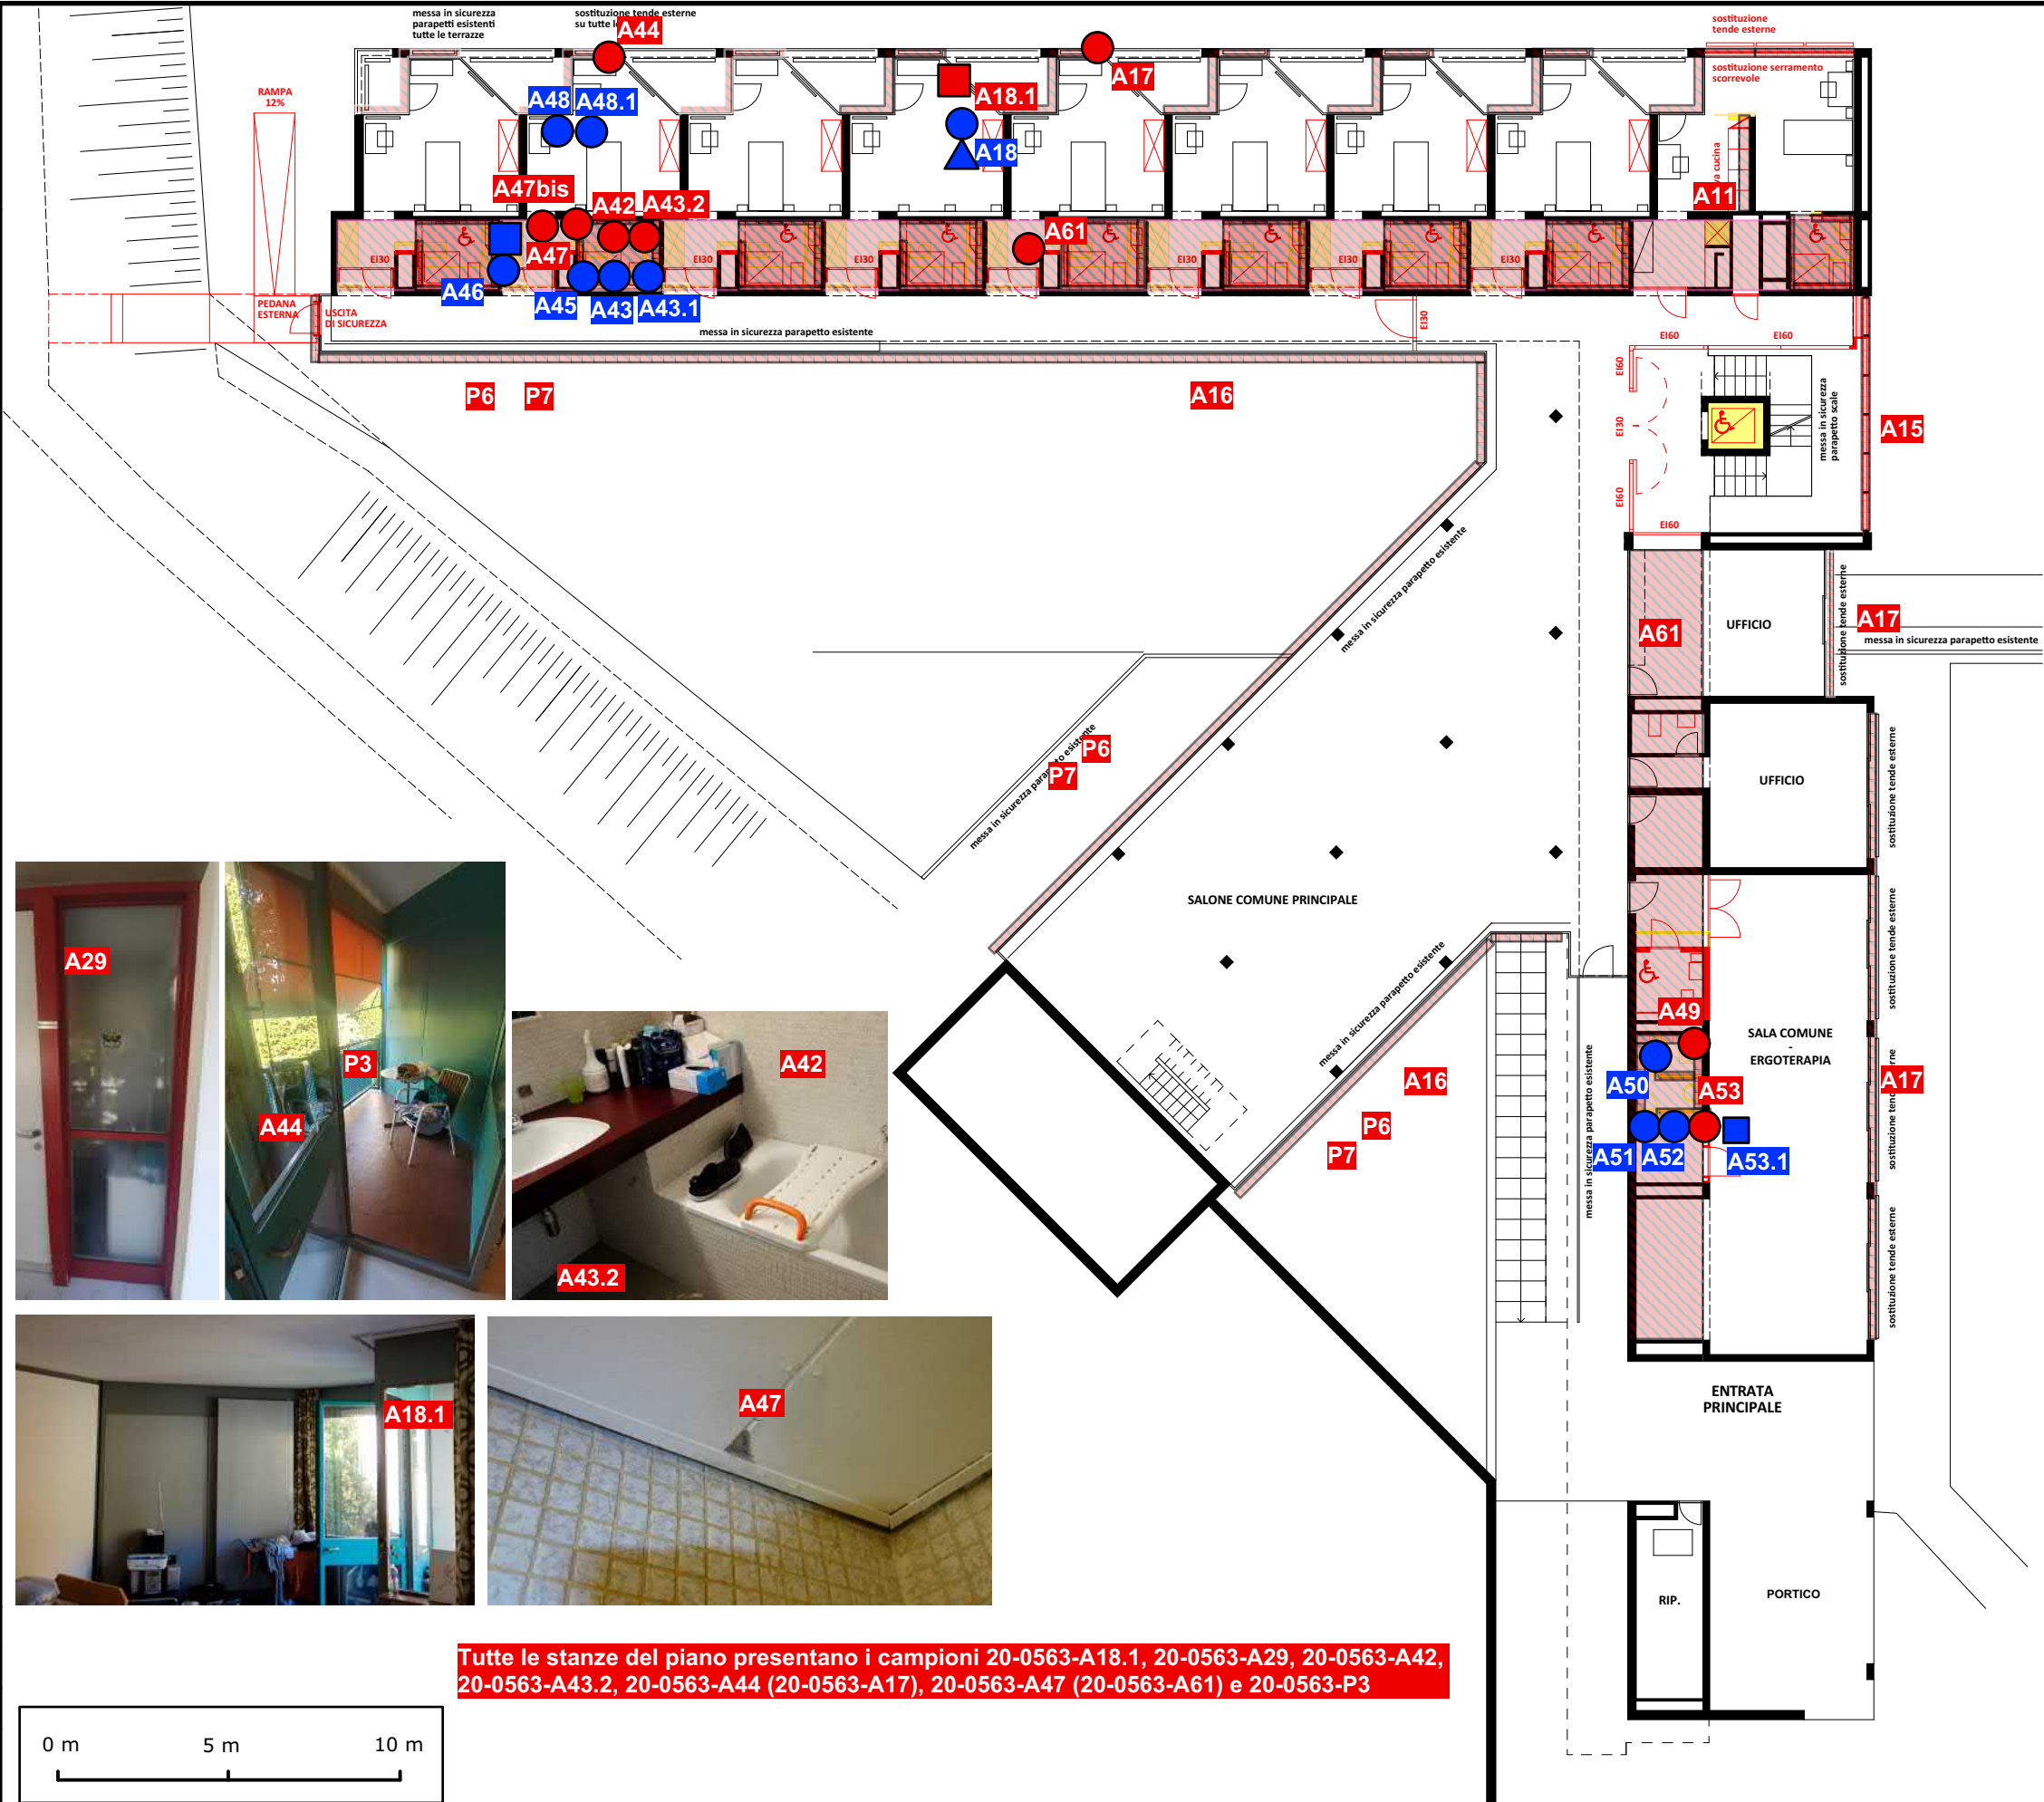
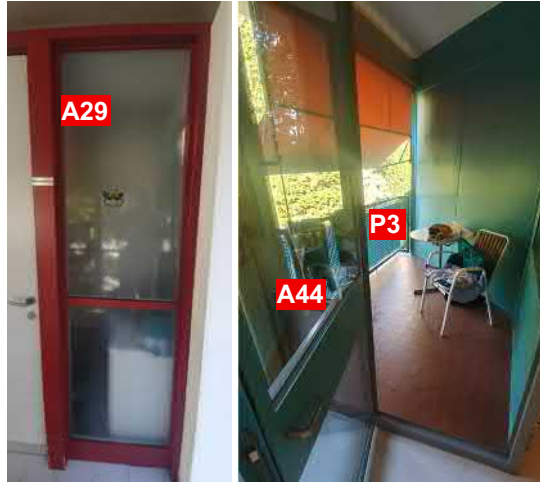
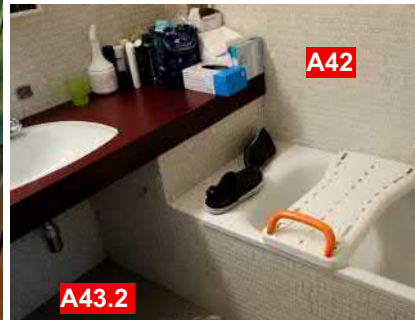
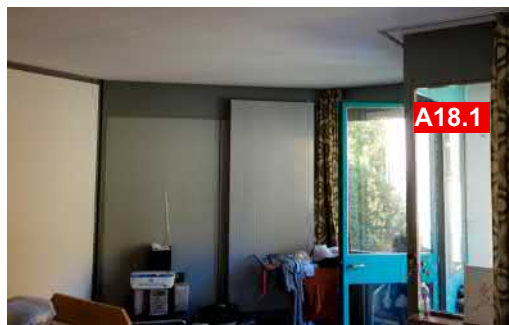
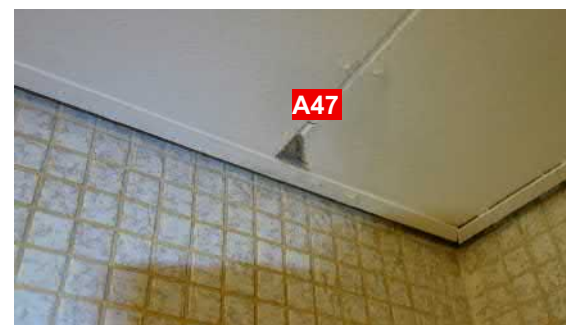
c) Primo piano (1P)

Tutte le stanze del piano presentano i campioni 20-0563-A18.1, 20-0563-A29, 20-0563-A42, 20-0563-A43.2, 20-0563-A44 (20-0563-A17), 20-0563-A47 (20-0563-A61) e 20-0563-P3

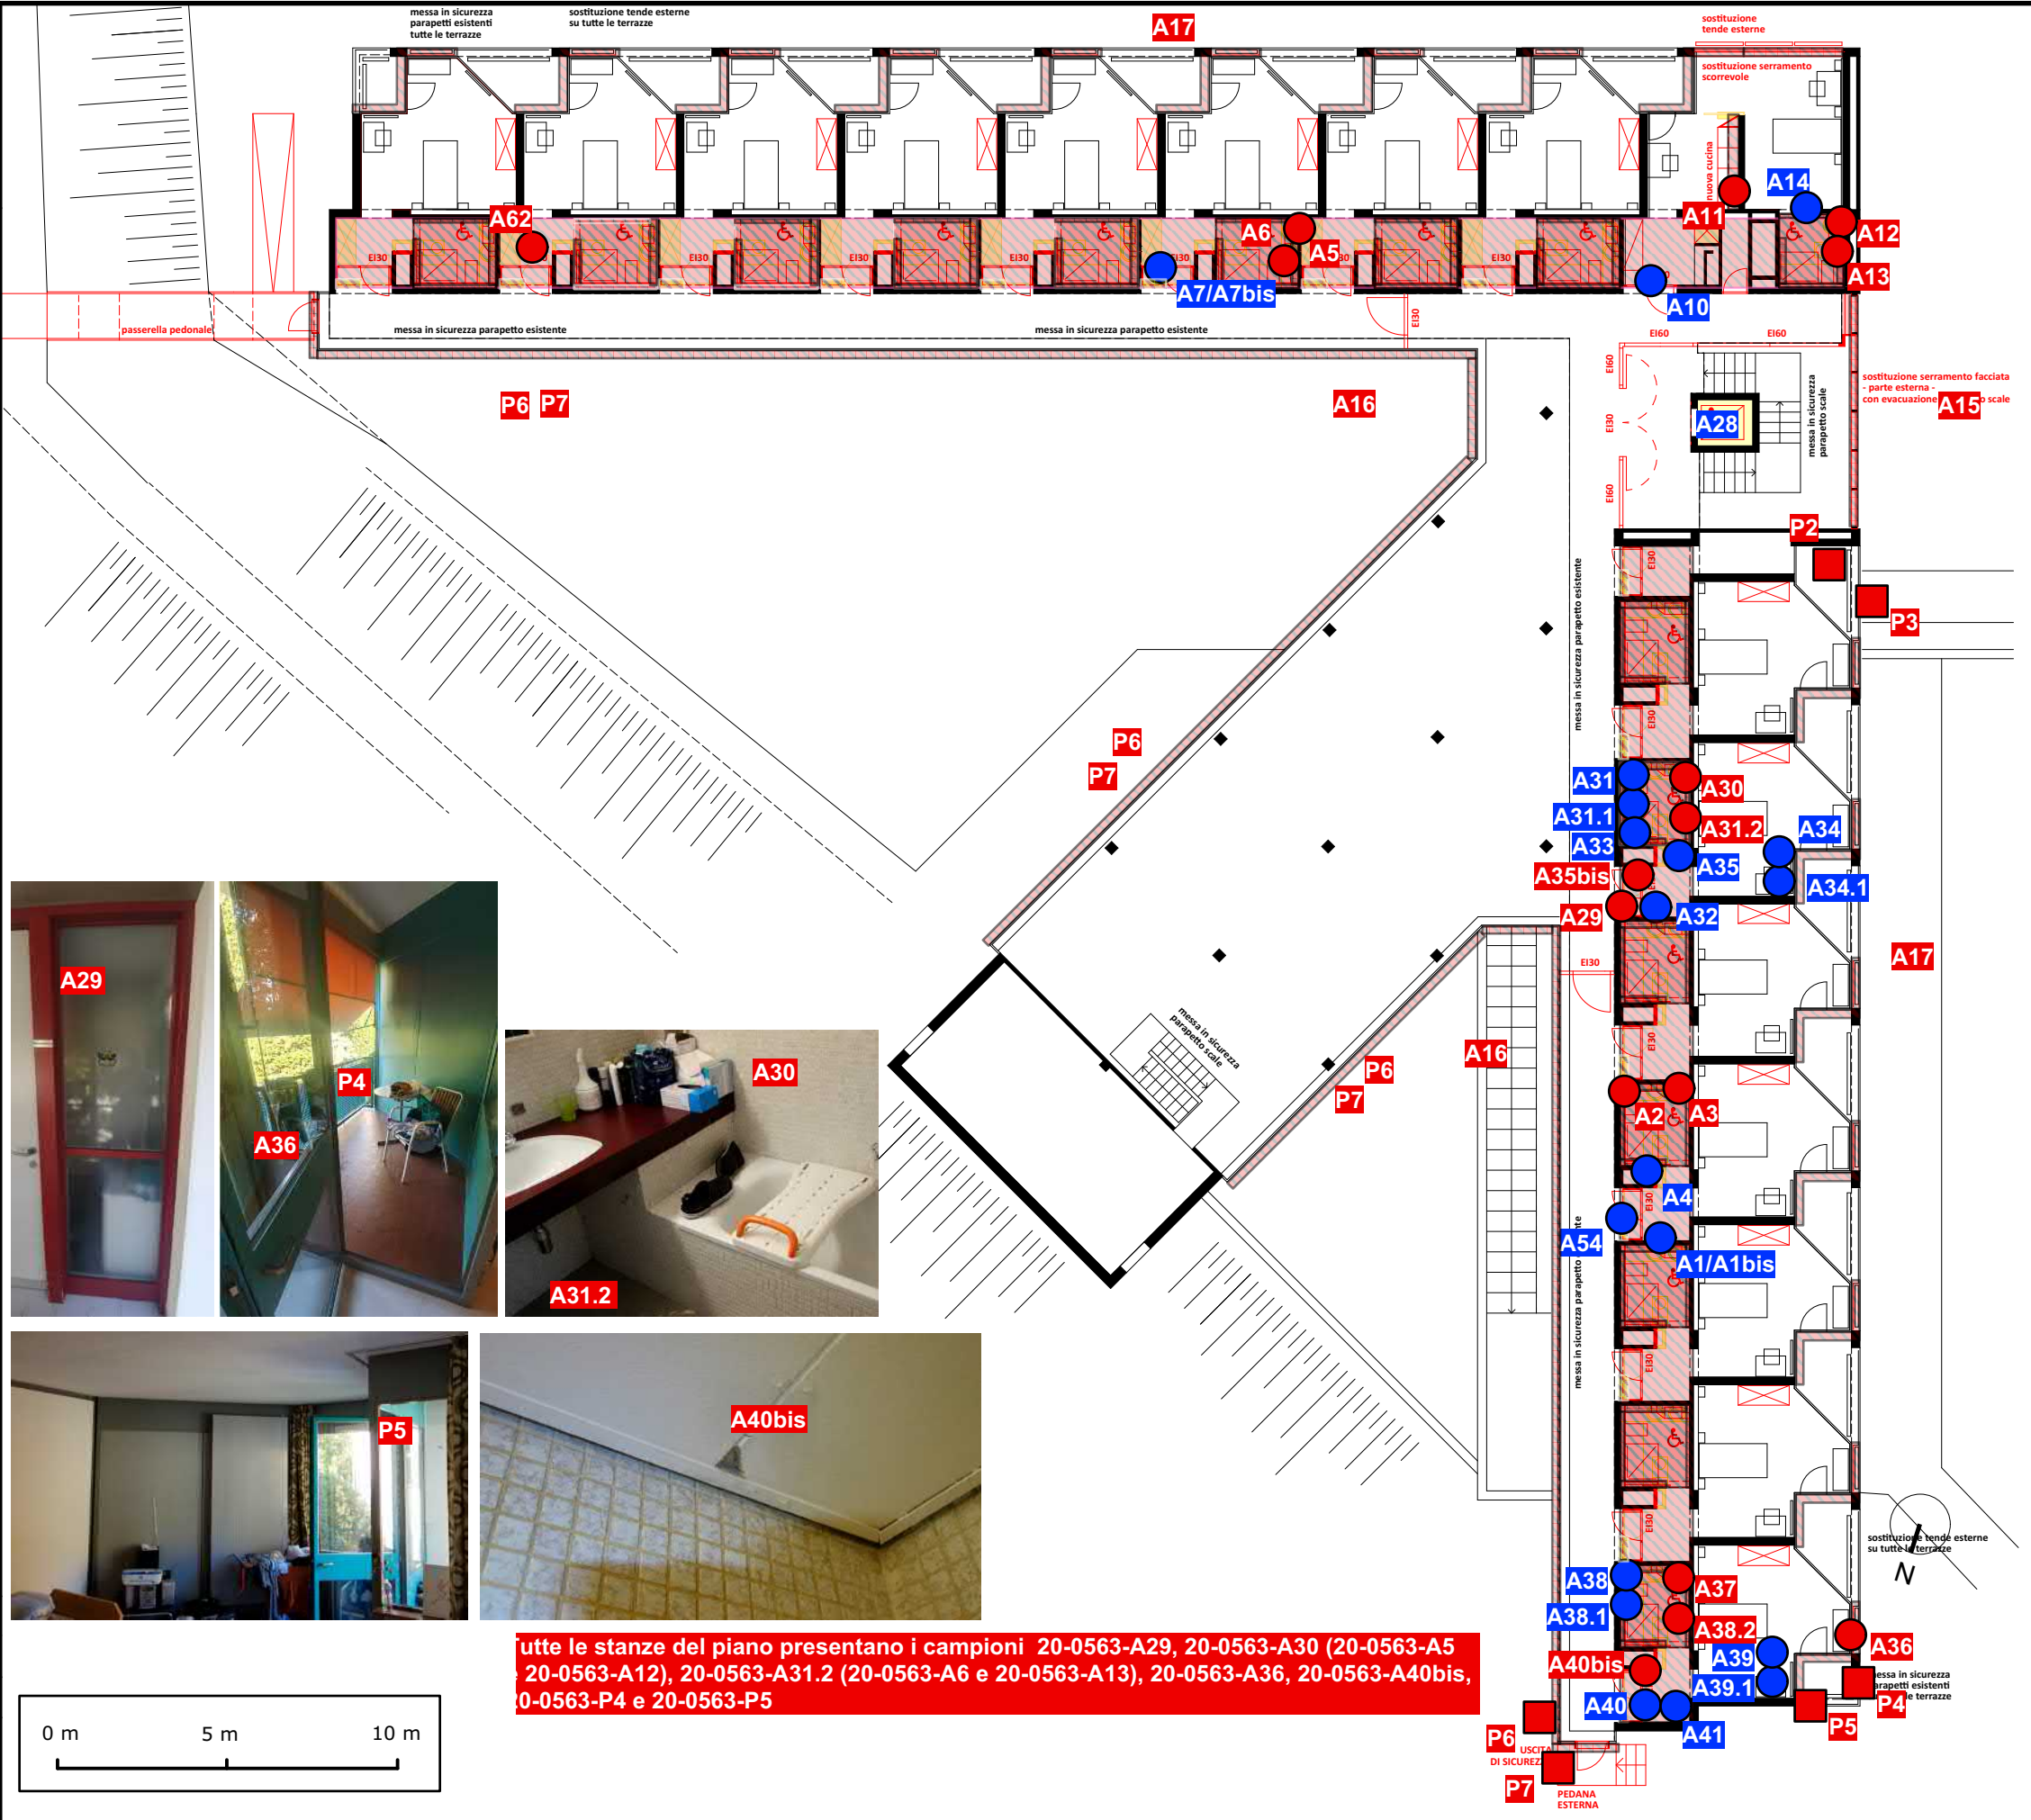
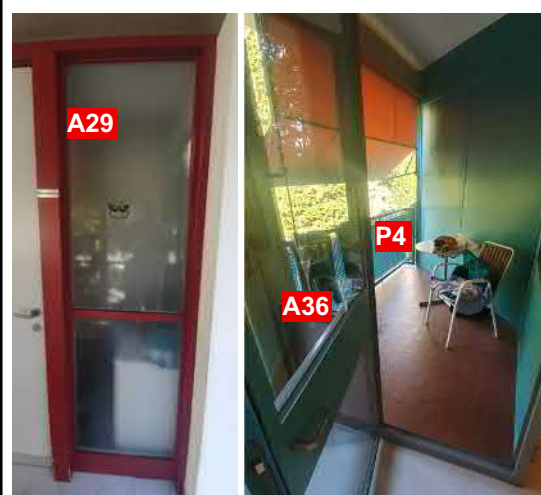
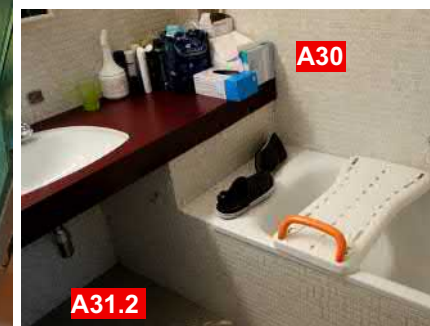
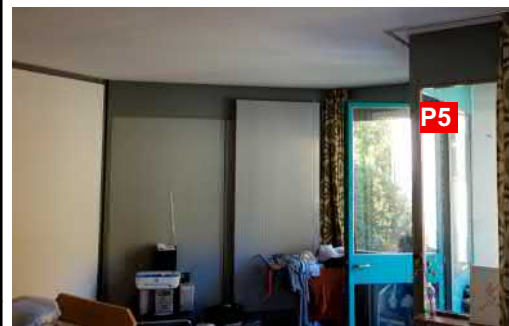
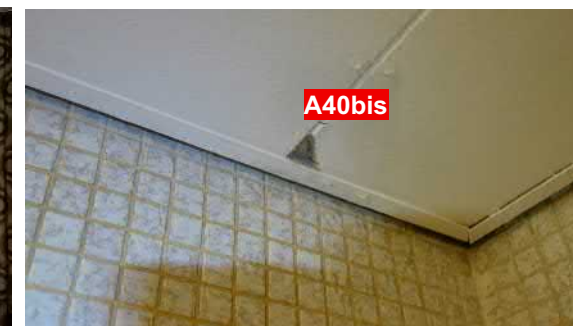
tutte le stanze del piano presentano i campioni 20-0563-A29, 20-0563-A30 (20-0563-A5, 20-0563-A12), 20-0563-A31.2 (20-0563-A6 e 20-0563-A13), 20-0563-A36, 20-0563-A40bis, 20-0563-P4 e 20-0563-P5
