STRADA CANTONALE S517.3
Cerentino - Cimalmotto

Opere di risanamento

Galleria artificiale Val Sterpa
PR 50+090

Relazione tecnica

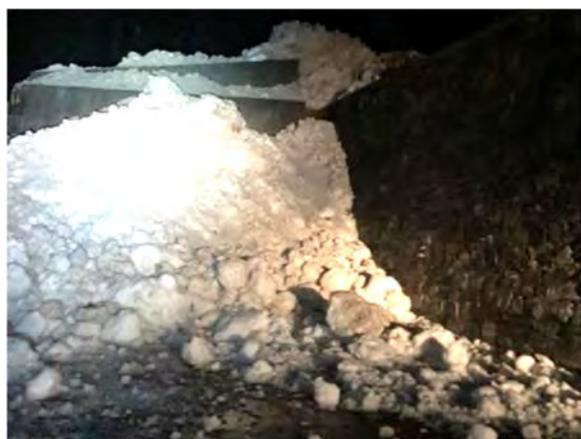
- I muri di protezione sopra ai portali non impediscono che la neve li scavalchi e raggiunga la strada, ostruendo l'accesso al manufatto.
- La neve si accumula nel pendio antistante la galleria e rientra all'interno invadendo il campo stradale.

Portale di Cerentino ostruito

La soluzione per ovviare al problema potrebbe essere prolungare la galleria, con una struttura adiacente al manufatto esistente e un muro di protezione al di sopra del nuovo portale.

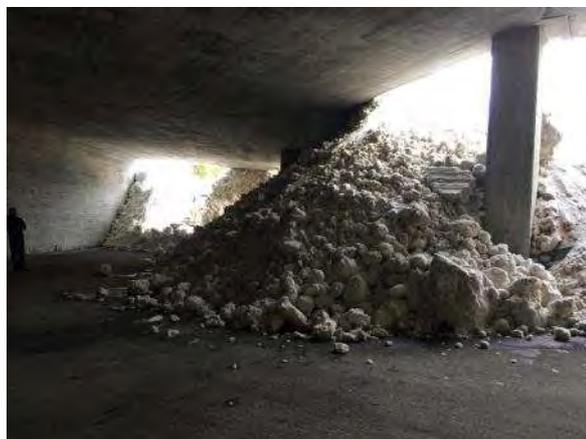
Interno galleria invaso dalla neve

Lato a valle: A valle della galleria, in seguito alla valanga, la neve si accumula e rientra all'interno del manufatto.

- realizzazione di una chiusura trasparente fissa di vetro;
- realizzazione di una parete amovibile di legno e di una illuminazione invernale della galleria.

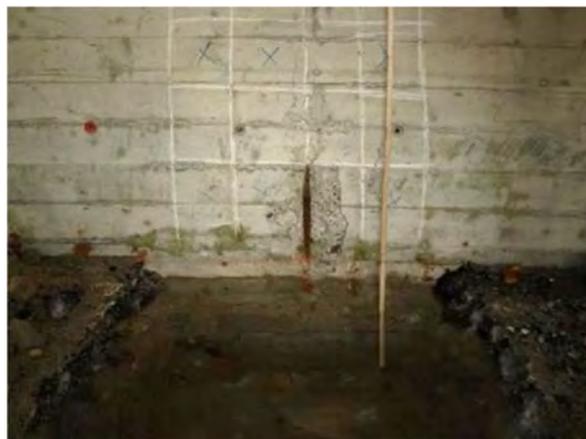
Fondazione muro: ispezionata con tre sondaggi, uno per ogni diversa zona del muro. Il calcestruzzo non appare deteriorato. La parte di fondazione a monte non è raggiungibile.

Sondaggio fondazione muro zona B

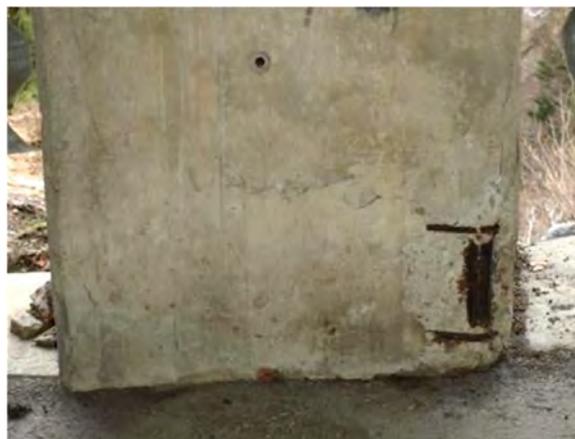
Pilastro P3

I pilastri mostrano segni di degrado sul basamento, in particolare sulla parte interna, quella rivolta verso la strada. Qui di seguito riportiamo gli esempi più significativi.

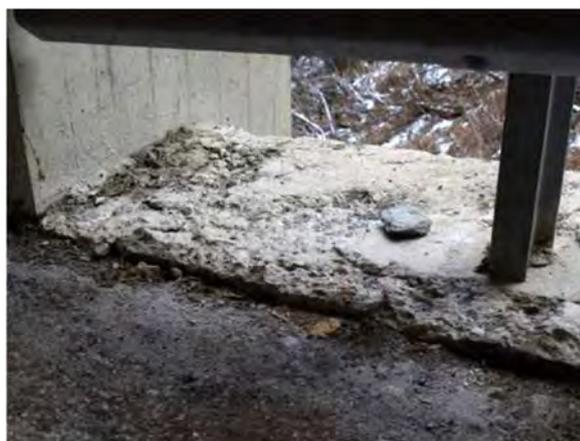
Le travi sono in discreto stato, al di fuori di alcuni difetti puntuali, distacchi o ferri scoperti.

Trave T4, superficie ammalorata

- TRAVI:
Eliminazione della parte superiore delle travi di collegamento, infiltrata dal cloro, e successiva riprofilatura con malta bonificata; applicazione di un rivestimento, sistema protettivo OS5 secondo il piano tipo 2.703, sulla faccia verticale verso valle e su quella superiore.

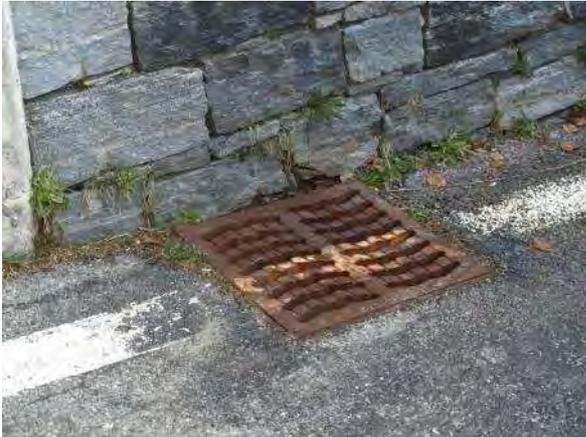
Dettaglio caditoia lato Cerentino

Per l'evacuazione dell'acqua dal manto stradale, sono presenti 4 caditoie esterne (2 a monte e 2 a valle): 2 subito prima dell'entrata del portale di Campo Vallemaggia e 2 subito dopo il portale di Cerentino.
