STRADA CANTONALE S517.3  
Cerentino - Cimalmotto

Opere di risanamento

Galleria artificiale Val Sterpa  
PR 50+090

Documentazione fotografica

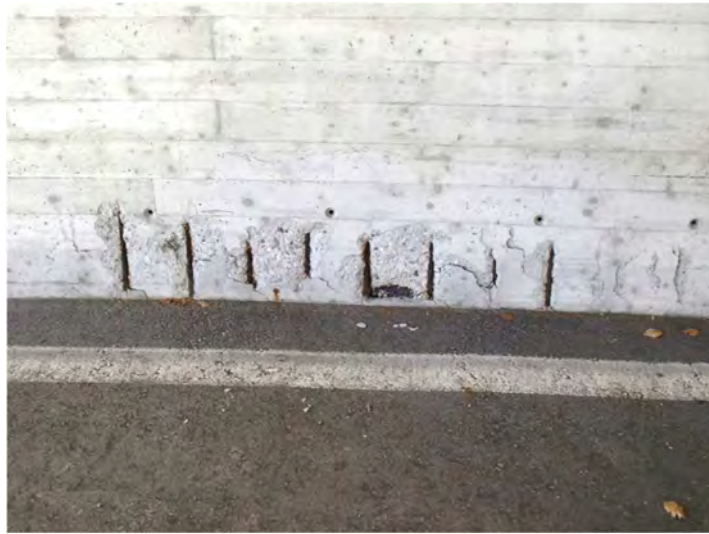
9. Dettaglio ferri scoperti

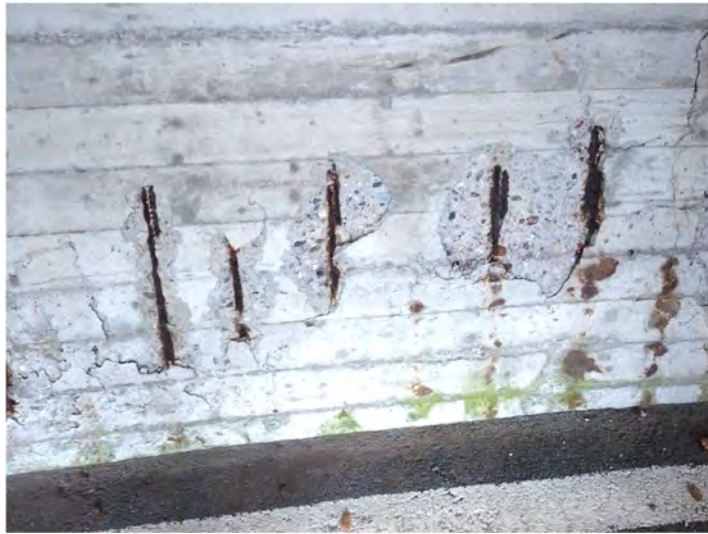
17. Dettaglio ferri scoperti

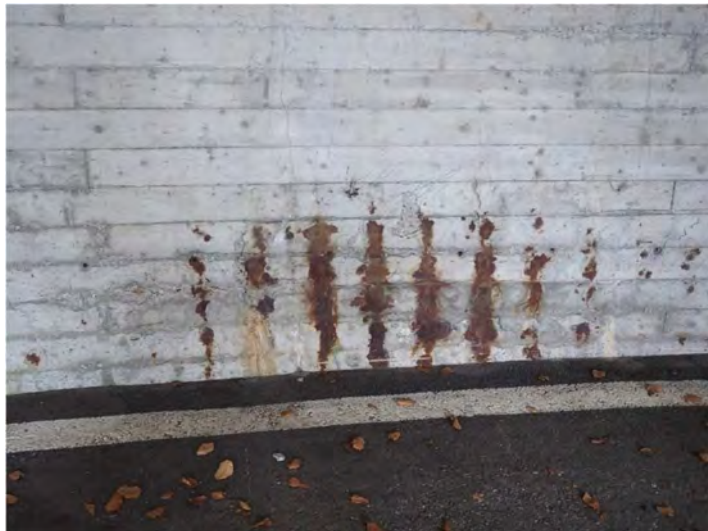
18. Dettaglio ferri scoperti

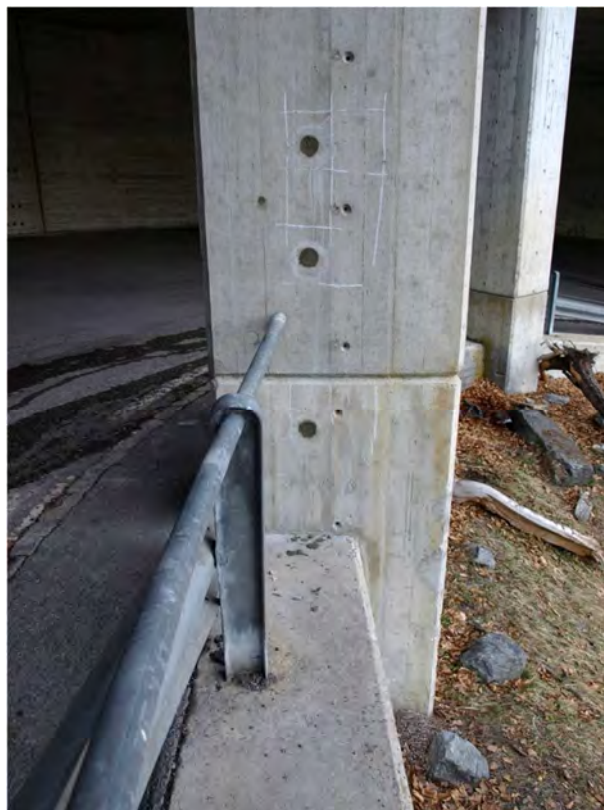
29. Pilastro P2, carotaggi

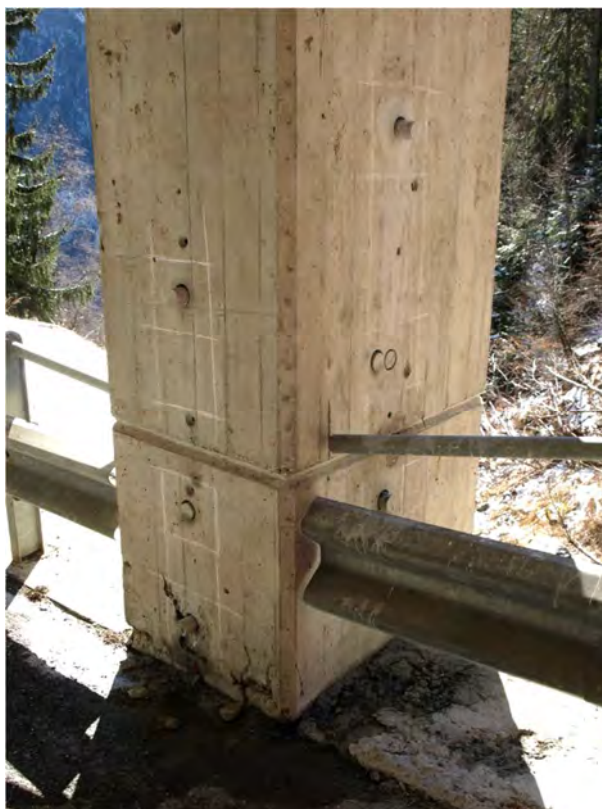
38. Pilastro P5, carotaggi

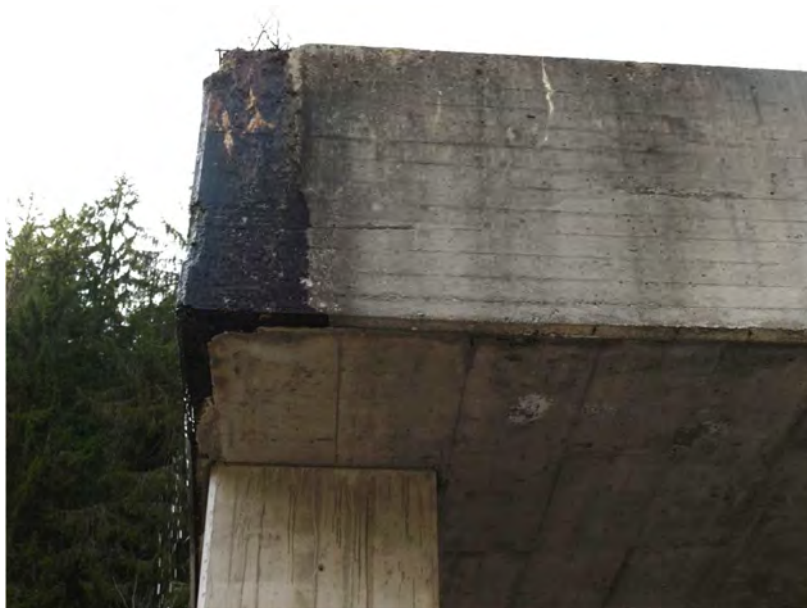
57. Soletta, dettaglio scolo dell'acqua

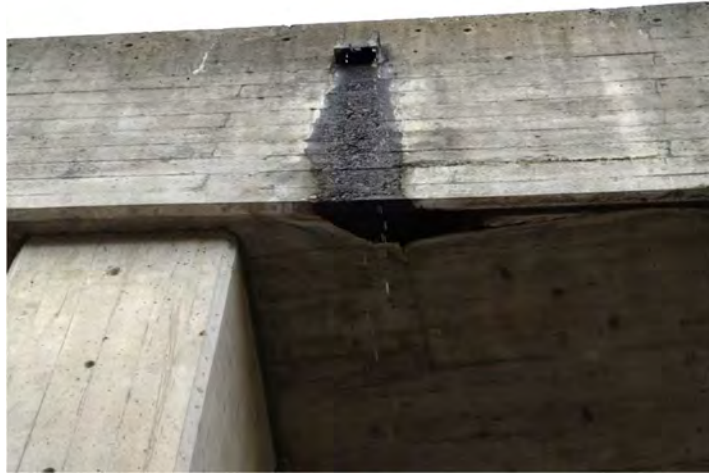
63. Soletta, dettaglio scolo dell'acqua

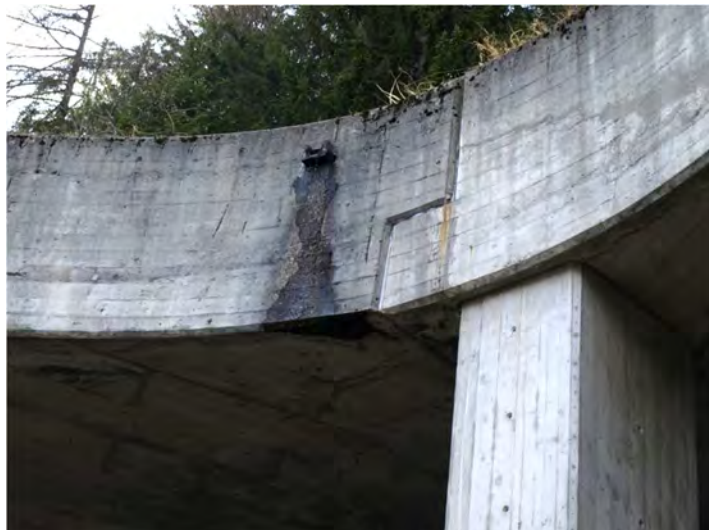
64. Soletta, giunto e scolo acqua lato Campo VM

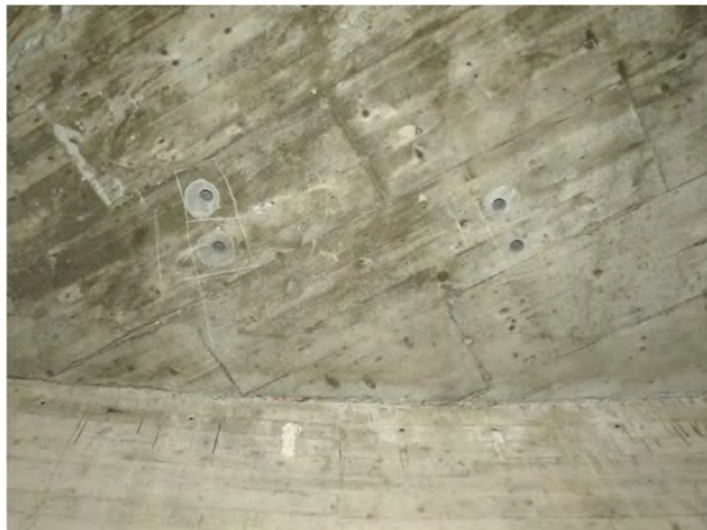
69. Soletta, carotaggi zona B, foto verso monte

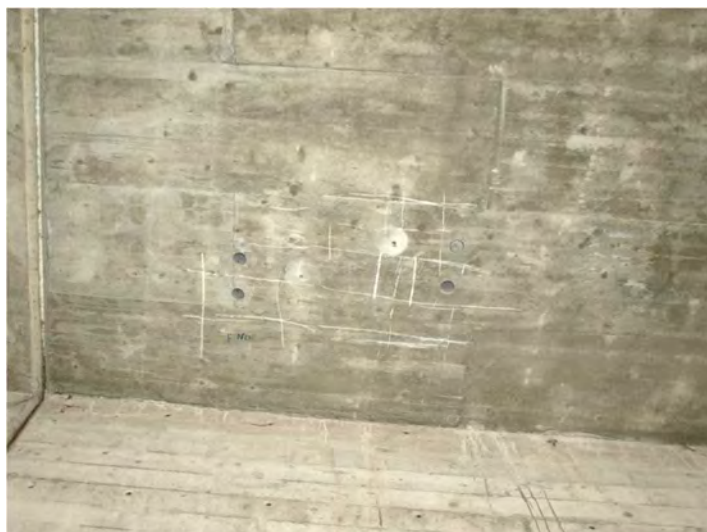
70. Soletta, carotaggi zona C, foto verso monte

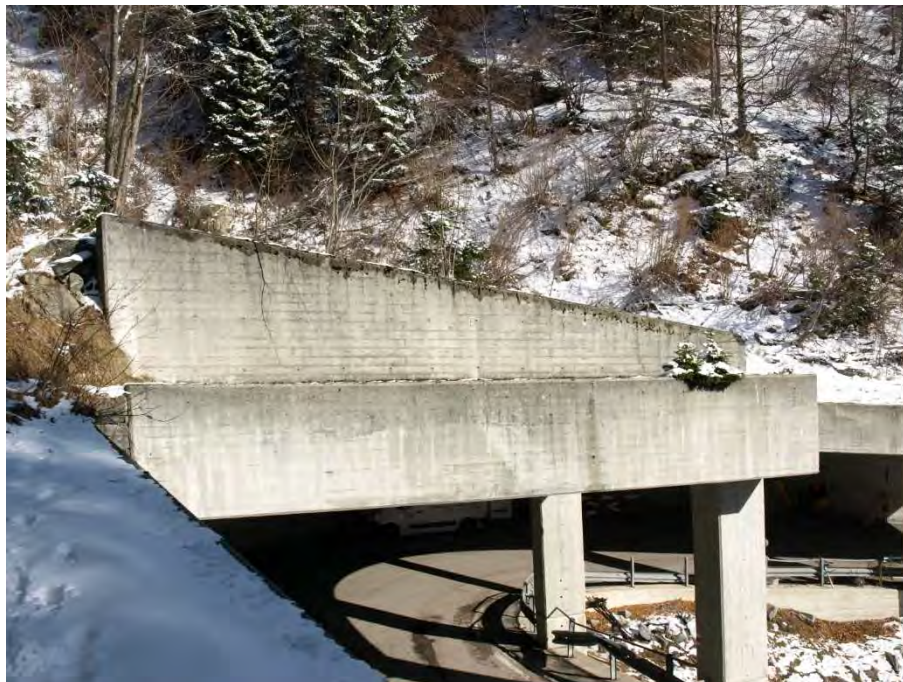
71. Muro di protezione sopra soletta, lato Campo VM

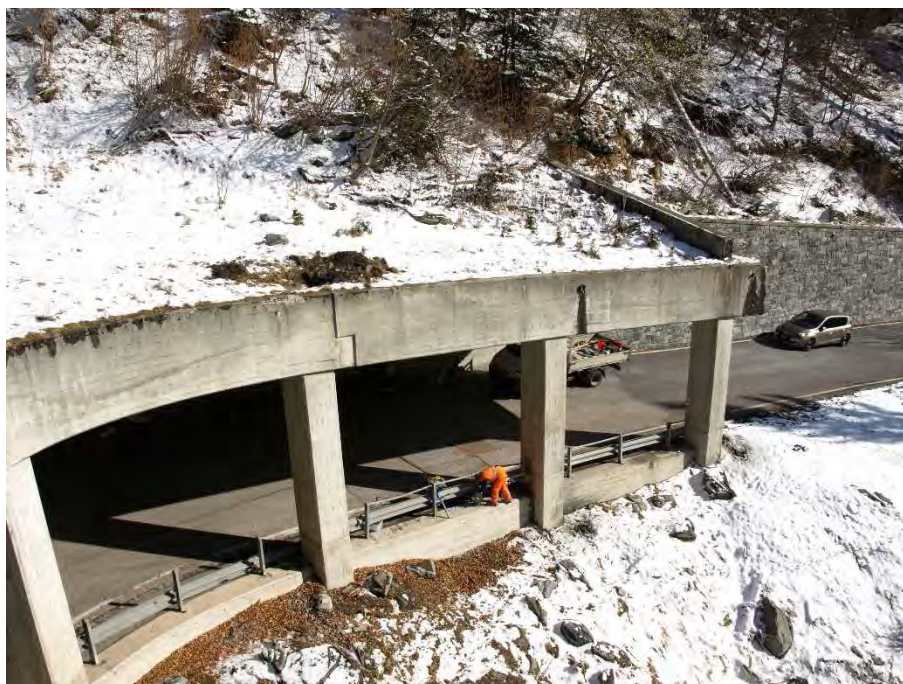
72. Copertura e muro di protezione lato Cerentino

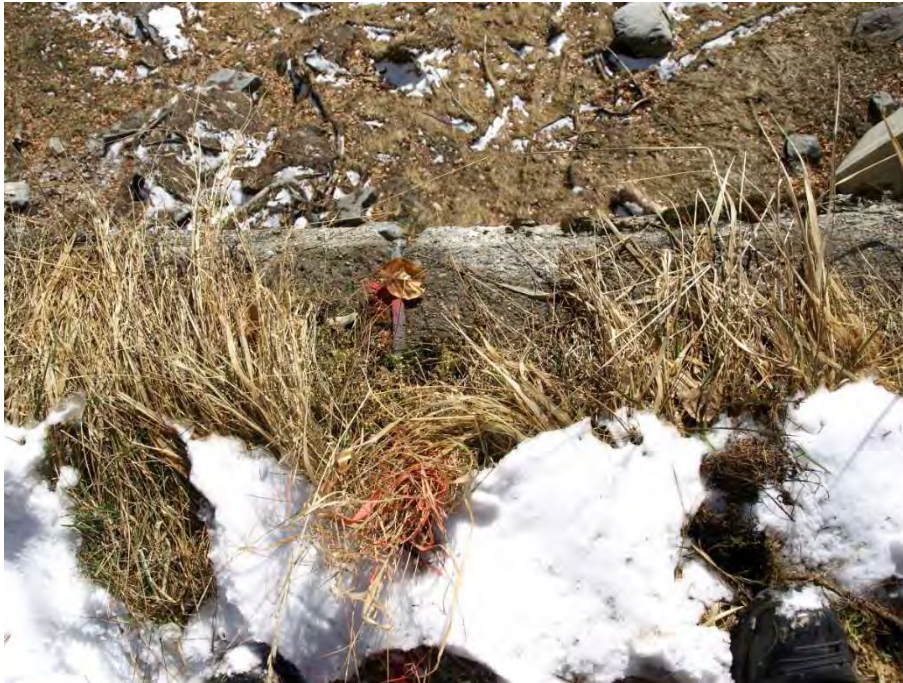
73. Dettaglio giunto nel cordolo lato Cerentino

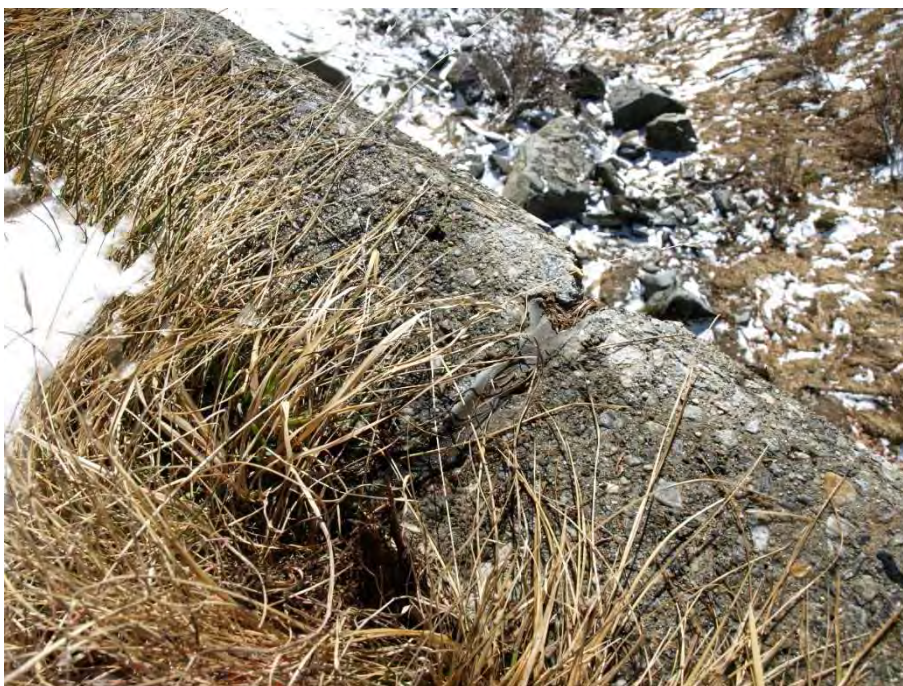
74. Dettaglio giunto nel cordolo lato Campo VM

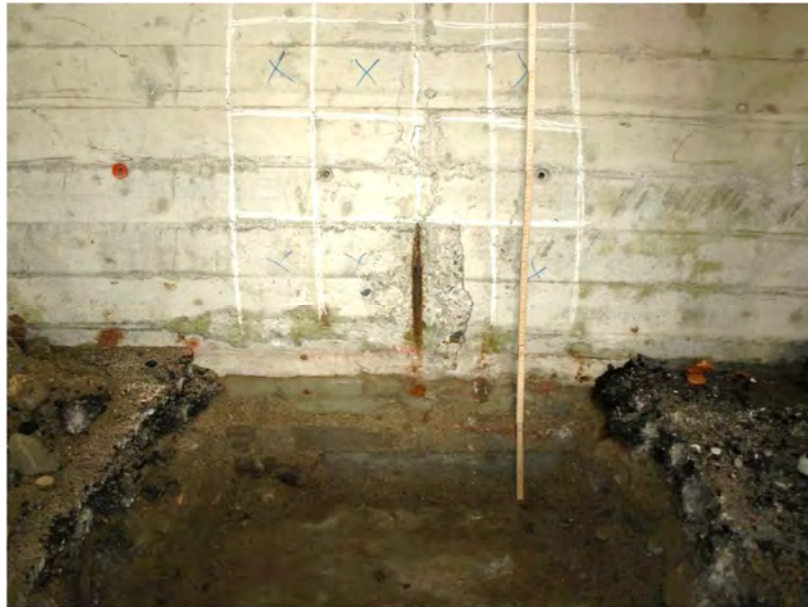
89. Finestra n. 2 e posizione carotaggi
