**COMUNE DI GANDELLINO (BG)**

## **CONVEGNO**

# **Opere di drenaggio profondo per la stabilizzazione di un versante in frana nel Comune di Gandellino (BG)**

Progetto e D.L.: Alessandro Berdini, Professionista privato, Breno (I)

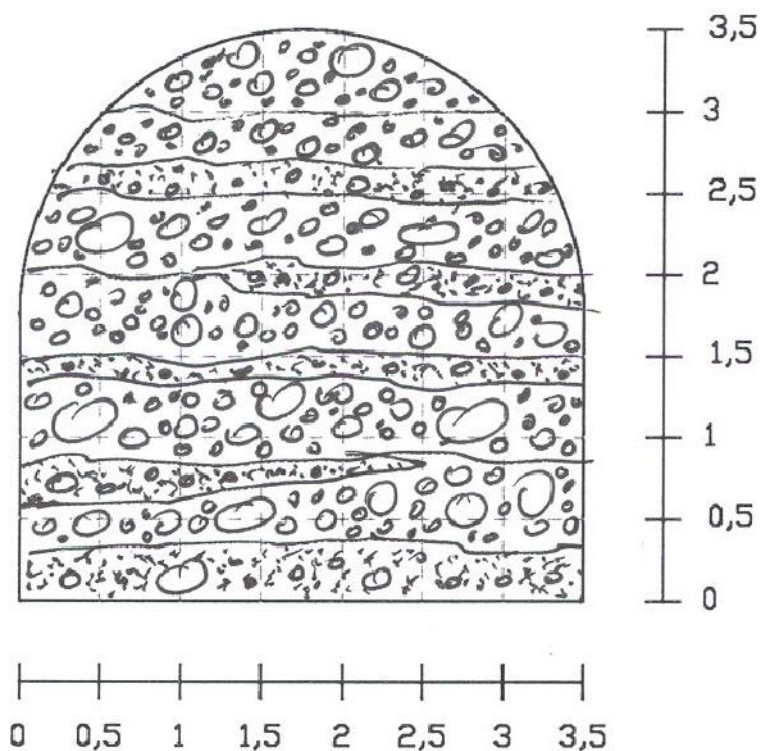
Sezione descrittiva galleria

GALLERIA IN TERRA – SEZIONE TIPO «T1»

PROGRESSIVA m 11,0

GEOLOGIA: Alternanze di livelli ghiaioso ciottolosi con matrice sabbiosa-ghiaiosa di colore grigio e livelli ghiaiosi con matrice sabbiosa-argillosa di colore bruno.

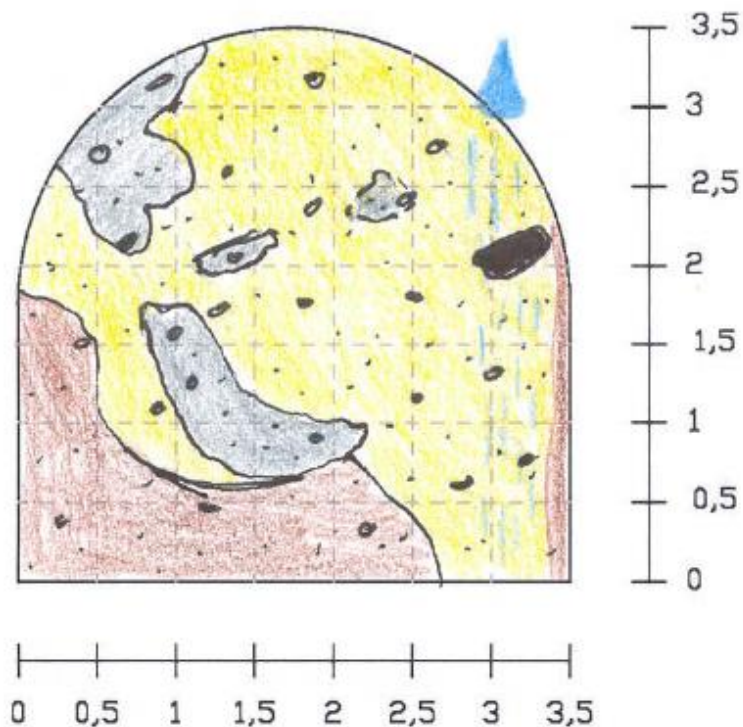
Sezione descrittiva galleria

GALLERIA IN TERRA – SEZIONE TIPO «T1»

PROGRESSIVA m 21,5

GEOLOGIA: Ghiaia, blocchi e ciottoli subarrotondati in matrice limosa-sabbiosa.

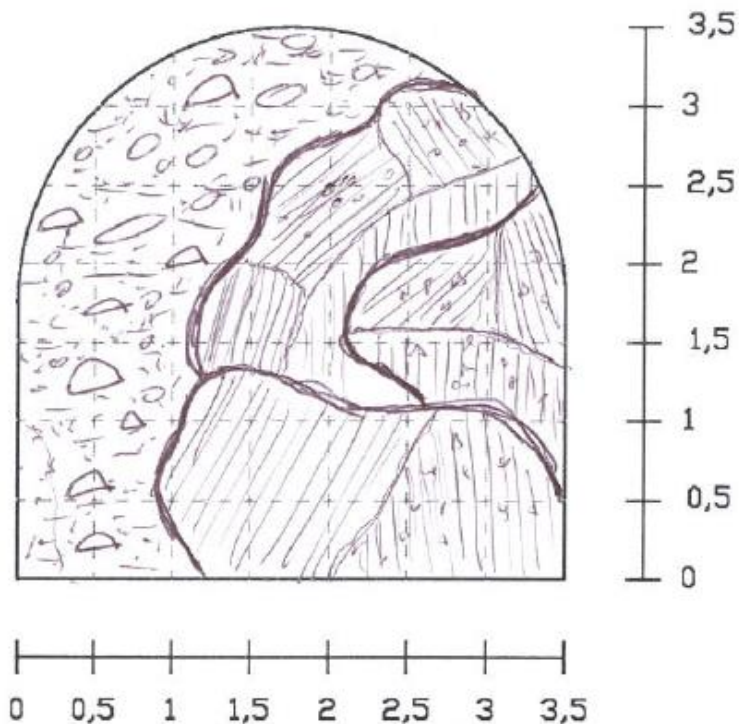
Sezione descrittiva galleria

### GALLERIA IN ROCCIA FRATTURATA – SEZIONE TIPO «T2»

PROGRESSIVA m 25,0

GEOLOGIA: Paramento destro: roccia scomposta formata da grossi blocchi di conglomerato quarzosomicaceo grigio-nerastro (Conglomerato Basale); a tratti ha più l'aspetto di una breccia di micascisto.

Sopra la roccia si trova del materiale glaciale sabbioso-limoso con ciottoli (Tillite).

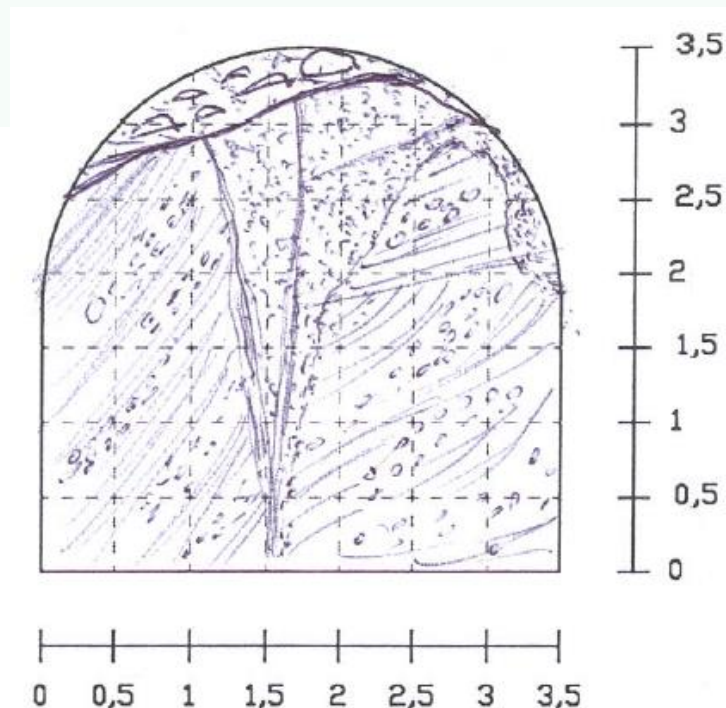
Sezione descrittiva galleria

GALLERIA IN ROCCIA FRATTURATA – SEZIONE TIPO «T2/T3»

PROGRESSIVA m 29,5

GEOLOGIA: Roccia quarzoso-micacea (Conglomerato Basale), Roccia alterata, Terreno glaciale.

VARIANTE IN CORSO D'OPERA per **IMPREVISTO GEOLOGICO**:

Presenza di roccia con caratteristiche meccaniche superiori rispetto a quanto previsto.

Necessità di utilizzo di **MICROCARICHE** per l'avanzamento dello scavo della galleria (da 24 a 57 metri di avanzamento)

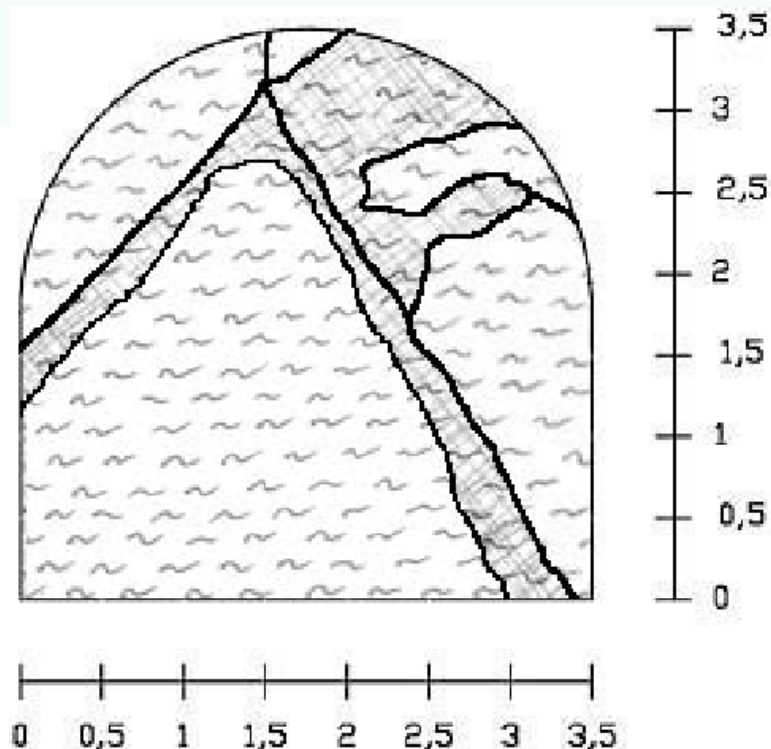
Sezione descrittiva galleria

GALLERIA IN ROCCIA – SEZIONE TIPO «T2»

PROGRESSIVA m 74,5

GEOLOGIA: Fronte in micascisto muscovitico grigio-argenteo con faglie.

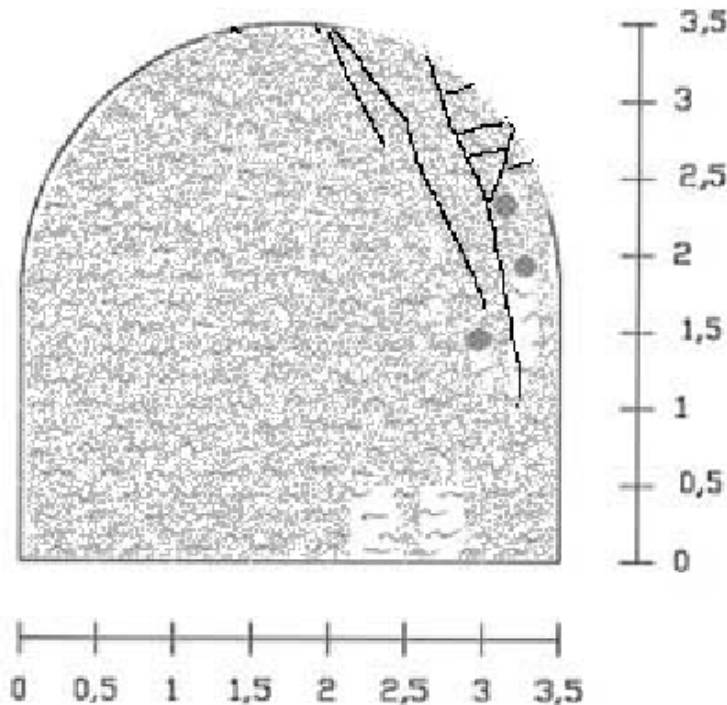
Sezione descrittiva galleria

GALLERIA IN ROCCIA – SEZIONE TIPO «T2»

PROGRESSIVA m **86,0**

GEOLOGIA: Fronte in micascisto compatto con scistosità sottile fitta.

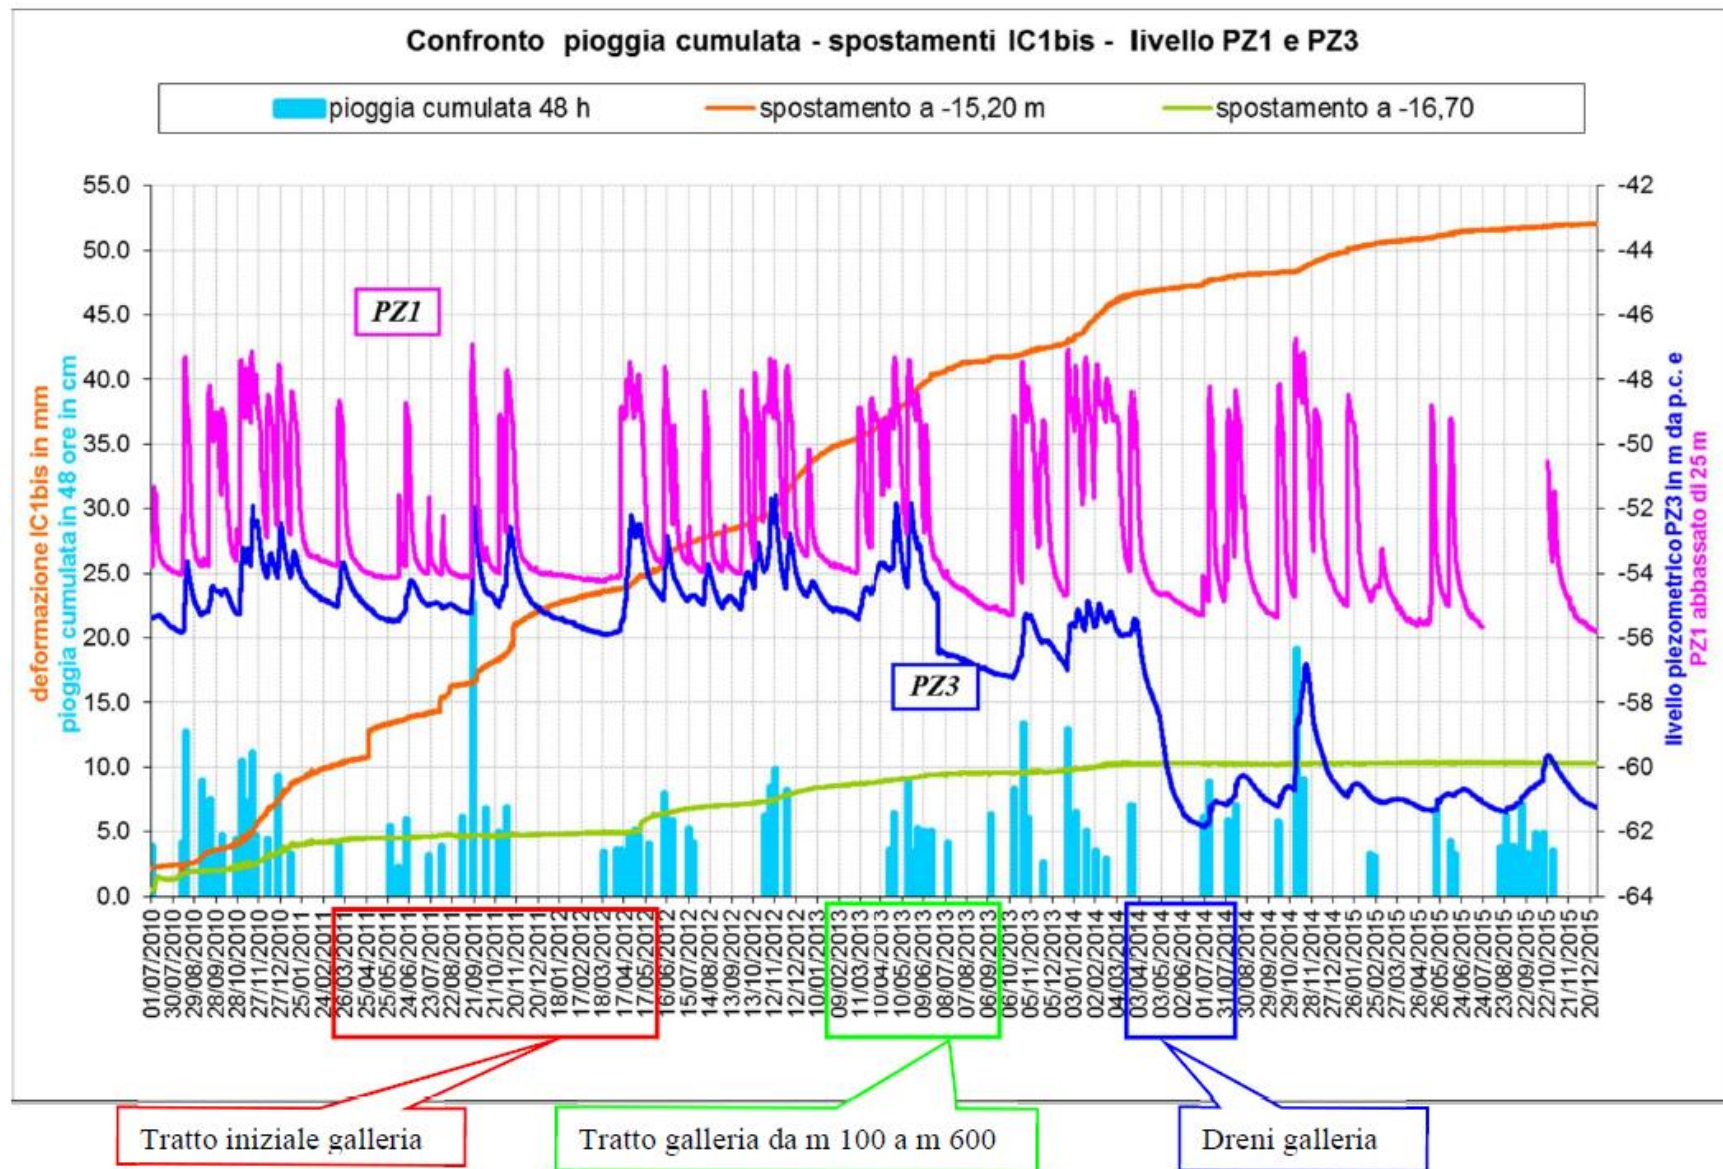
## MONITORAGGIO INCLINOMETRICO E PIEZOMETRICO

I dati di monitoraggio mostrano il progressivo rallentamento della frana, conseguenza dell'abbassamento della falda acquifera dovuta al drenaggio, (rapporto mensile di dicembre 2015 movimenti inferiori a 0,3 mm/mese) con una riduzione sensibile delle velocità annue e un generale abbassamento della superficie piezometrica.

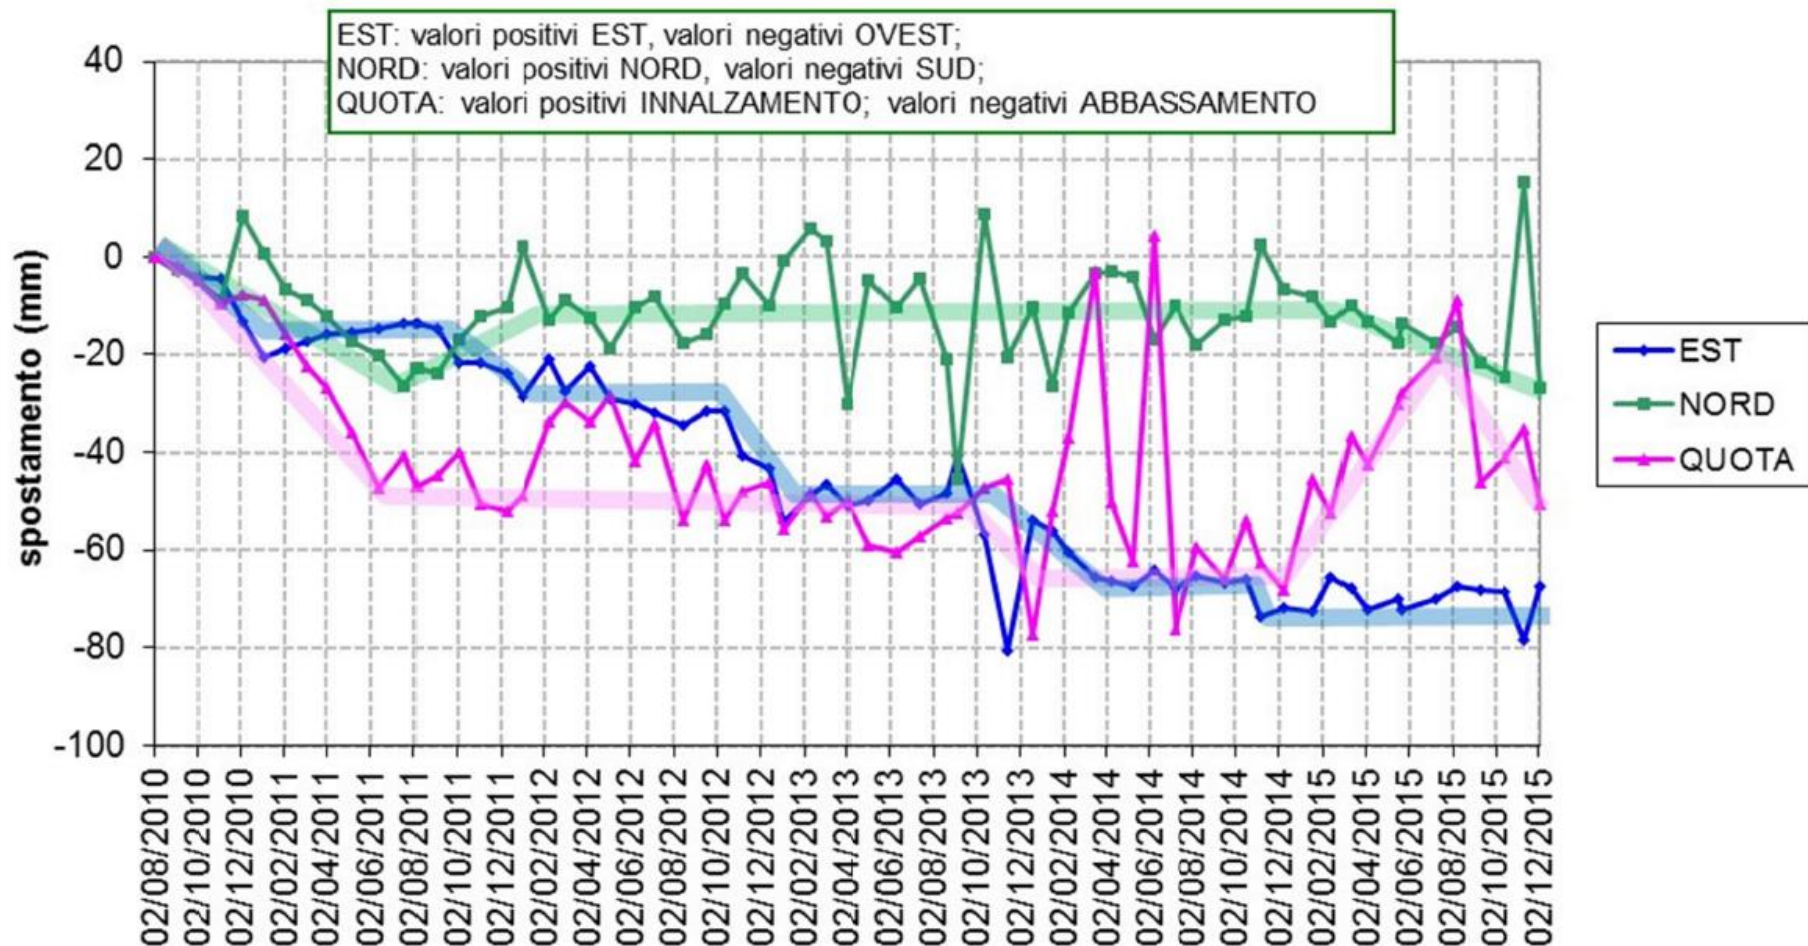
### media punti distometrici 2010-2015

Deformazione pressoché nulla in IC4, ridotta a  $2 \div 4$  mm/anno negli altri settori.
