Messaggio

numero
8206

Stanziamiento di un credito di 3'500'000 franchi per la realizzazione degli interventi di rinnovo degli impianti elettromeccanici della galleria stradale Vedeggio-Cassarate

Verifica dello stato degli impianti di esercizio e sicurezza

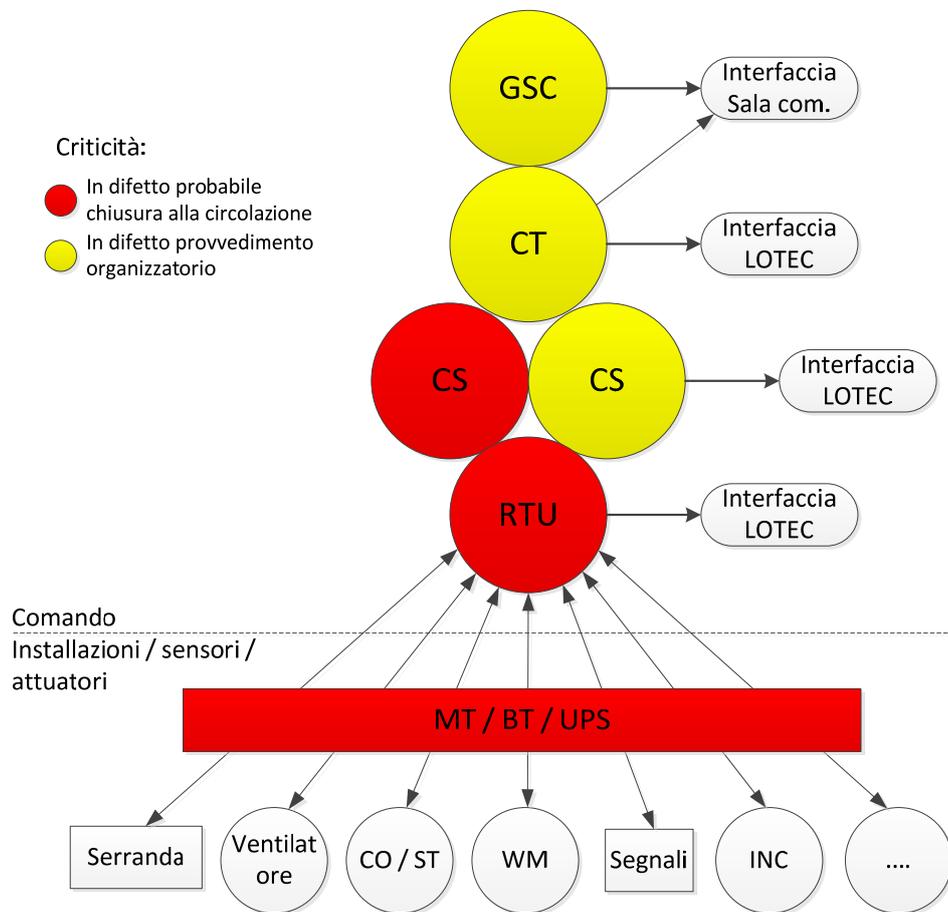
Catena comando impianti di esercizio e sicurezza con CS ridondante

Come si constata dalla figura, la mancanza di un calcolatore subordinato (CS) non porta alla chiusura della galleria, ma la mancanza del secondo CS e/o di un terminale (RTU) critica la chiusura della galleria diventa molto probabile se non certa. Per meglio evidenziarne l'importanza, sulla figura abbiamo inserito anche l'alimentazione elettrica (media tensione MT, bassa tensione BT e rete emergenza UPS).
